Objet : Demande d'accès à l'information concernant la propriété située au 112-112B,
Boulevard Curé-Labelle à Laval
V/réf. : 16 2497.PHI

RAPPORT D'INSPECTION

. LIEU INSPECTÉ: **Moto Experts**
1128, boul. Labelle
Ste-Rose, Laval
H7N 2Z4

. BUT : Suivi de l'inspection du 30 novembre 2005.

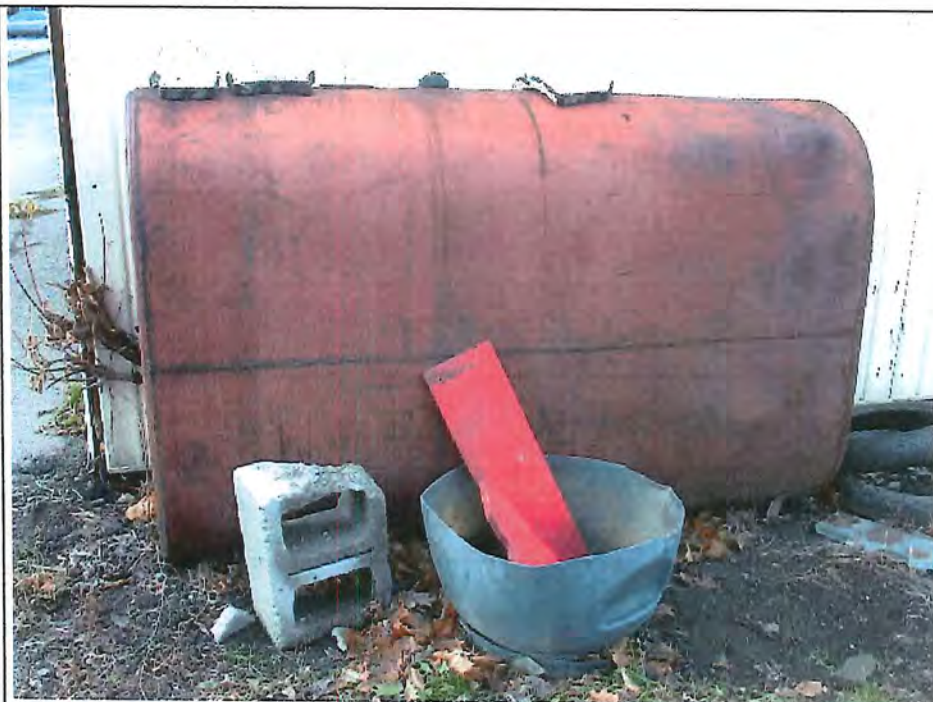
Photo : 1

Il y avait un réservoir d'huile usée non identifié. Les huiles usées sont récupérées par 23-24 et une copie de facture me sera transmise par télécopie.

2. Réservoir d'huile usée non identifié;

Loi sur la qualité de l'environnement, article 46

Note : Réservoir d'huile
usée non identifié.

M. Herbert nous a informé que dorénavant les filtres à l'huile usés et l'absorbant contaminé seraient mis dans des contenants respectifs identifiés et éliminés comme MDR et que le baril d'huile usée serait clairement identifié.

Retourner sur les lieux afin de s'assurer que les correctifs demandés ont été apportés.

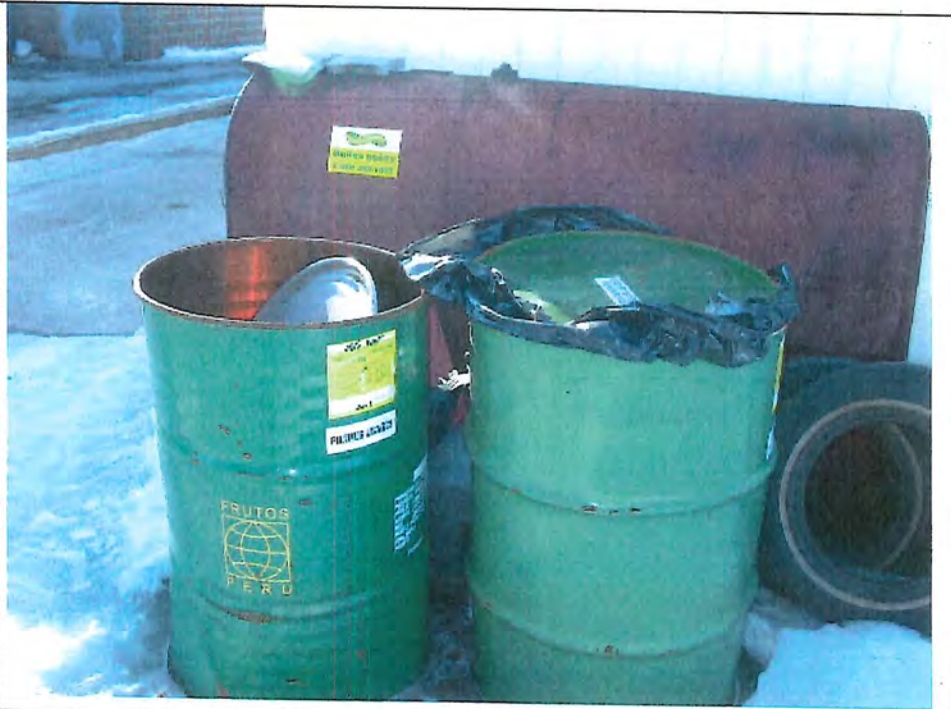
Photo : 1

Tel que demandé, le réservoir d'entreposage d'huile usée a été identifié, les filtres à l'huile usée et les contenants d'huile vides sont récupérés dans des barils respectifs identifiés. Les Matières dangereuses sont récupérées par 23-24. Nous avons consulté les factures. Il y en avait une pour l'élimination de l'huile usée et une pour les contenants (barils) vides laissés pour l'entreposage des filtres usés et des contenants d'huile vides.

Note : Réservoir d'huile usée identifié en arrière plan. À gauche, baril identifié pour l'entreposage des filtres à l'huile usé (il était vide) et l'autre baril identifié pour l'entreposage des contenants d'huile vide.

Les correctifs ont été apportés tel que demandés lors de la dernière inspection.
Fermer le dossier.

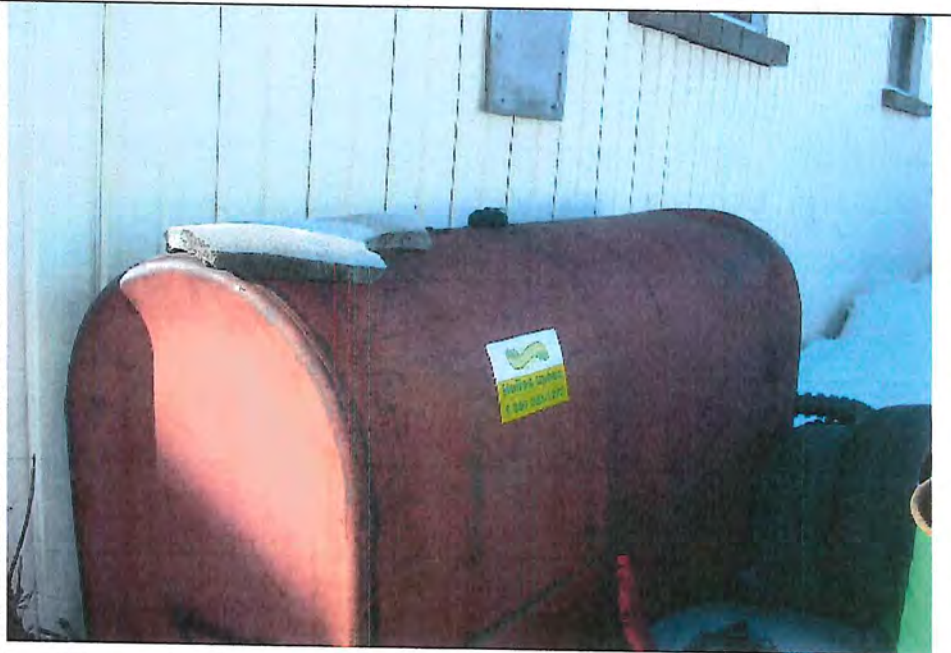
Note : Réservoir identifié avec une étiquette d'Écologie.
