RAPPORT D'INSPECTION
Centre de contrôle environnemental du Québec

N° intervention : 300934608 Type d'intervention : Inspection
N° gestion documentaire : 7316-15-01-00150-03 N° du rapport d'inspection : 401215044
N° demande : 200418379 Type de demande : Plainte à car. environnemental
But de l'inspection : Vérifier le bien-fondé de la plainte concernant la gestion des neiges usées du centre Le Bouclier.

Lieu inspecté
Nom du lieu : Domaine hydrique (Les Immeubles 339441 inc.)
Nom usuel du lieu : Les Immeubles 339441 inc.
N° du lieu : X1500559 Type de lieu : berge, rive
Localisation du lieu inspecté :
Adresse : 11 et 51, rue Boyer, St-Jérôme
Lots : 2 352 569, 2 352 571 et 2 352 573 du cadastre du Québec
Coordonnées géographiques du lieu (GÉO NAD 83 degrés décimaux) : 45,772686111100;-74,007194444400

Objet : Dénéigement des stationnements du centre Le Bouclier, sur les lots 2 352 569, 2 352 571 et 2 352 573, du cadastre du Québec, à Saint-Jérôme.

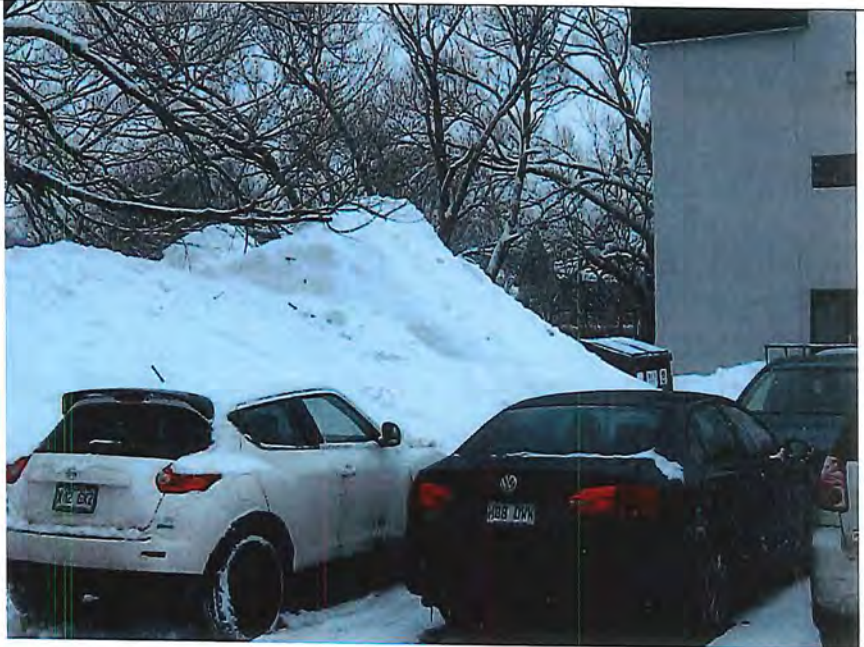
Photo no : 1

Une partie de l'amas se trouve sur le replat et empiète sur des places de stationnement (photo 1). L'autre partie se trouve dans le talus et recouvre la végétation (photo 2). Il est impossible de déterminer l'emplacement de la ligne des hautes eaux à cette période de l'année, puisque la végétation et les signes d'érosion sont enfouis sous la neige. Cependant, considérant que la ligne des hautes eaux ne peut se situer en dessous de la ligne actuelle de l'eau, je déterminerai s'il y a un empiètement dans la rive en me basant sur la ligne actuelle de l'eau.

La pente du talus n'est pas continue et mesure plus de 30% et la hauteur du talus est inférieure à 5 mètres. Je conclus que la rive doit avoir une longueur horizontale d'au moins 10 mètres*. L'amas de neige situé dans le talus et sur le replat empiète sur environ 5 mètres à l'horizontale, à partir de la ligne actuelle de l'eau. Il se situe donc à l'intérieur de la rive de la rivière du Nord. De plus, des blocs de neige et de glace se trouvent sur la glace, ce qui m'indique que la neige provenant du stationnement empiète également sur le littoral du cours d'eau.

Amas de neige empiétant sur des places de stationnement et dans la rive de la rivière du Nord.

- Envoyer un avis de non-conformité à Les immeubles 339441 inc. et à 9272-6645 Québec inc. pour le manquement aux articles 22 al. 1 et 22 al. 2 de la Loi sur la qualité de l'environnement.
- Planifier un suivi de manquement (sans inspection), afin de s'assurer de recevoir un plan des mesures correctrices.

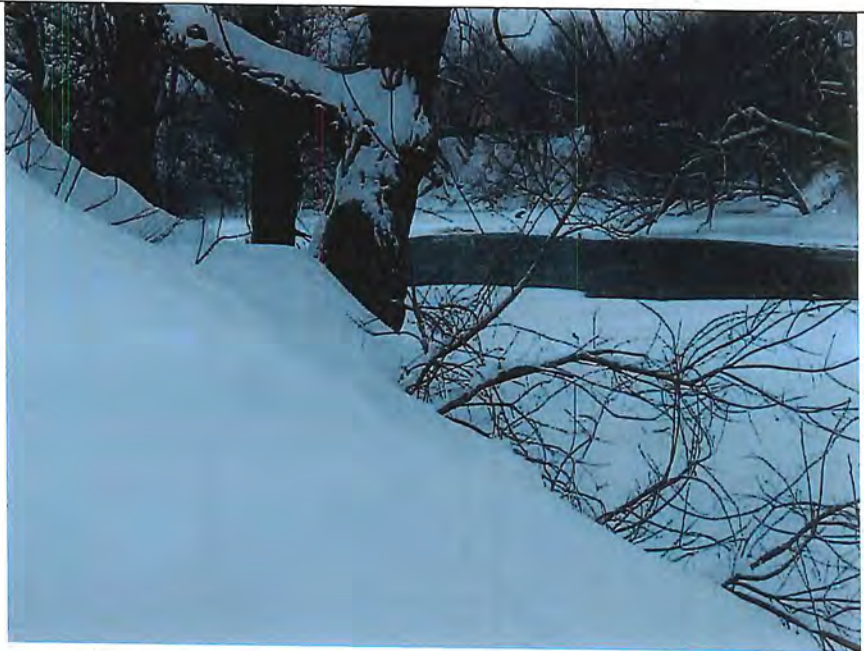
Photo no : 2

Une partie de l'amas de neige a été poussée dans le talus et recouvre la végétation de la rive de la rivière du Nord.
