Objet : Demande d'accès à l'information concernant la propriété située au 439-441, Rue
Principale à Grenville
V/réf. : 16 2836.PHI

RAPPORT D'INSPECTION
Centre de contrôle environnemental du Québec

But de l'inspection : H-PL / Grenville / 9103-3522 Québec inc.
Vérifier le bien-fondé de la plainte du 28 octobre 2014 concernant la coupe du couvert végétal dans la rive et le littoral d'un cours d'eau par un commerce

Lieu inspecté
Nom du lieu : 439, rue Principale
Nom usuel du lieu :
N° du lieu : X2152067 Type de lieu : berge, rive
Localisation du lieu inspecté :
Adresse du lieu : 439, rue Principale
Grenville (Québec) J0V 1J0
Coordonnées géographiques du lieu (GÉO NAD 83 degrés décimaux) : 45.620870950000;-74.593861640000

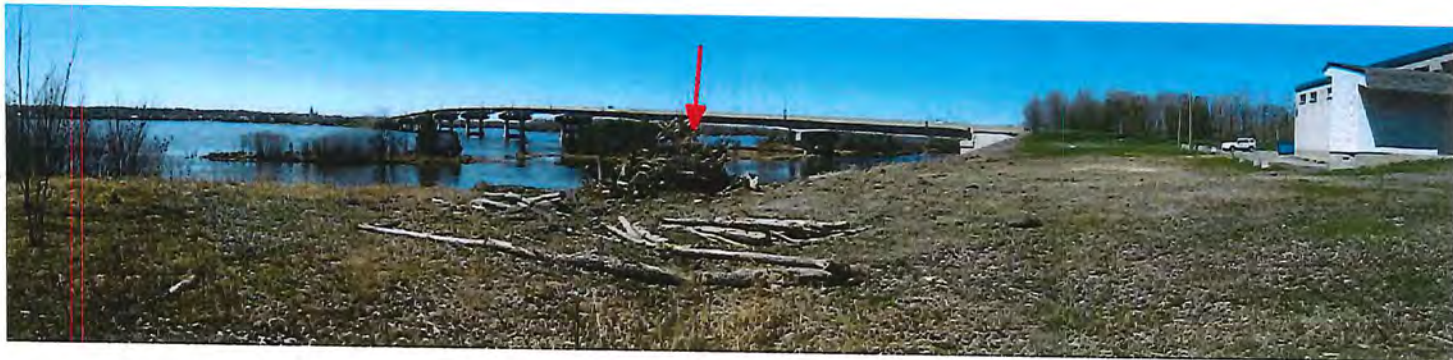
Fichier : montage 1-2-3-4.jpg

Sur le site, à l'arrière du bâtiment, je constate la présence d'un amas de souches et de branches et des petits amas de copeaux de bois résultant du déchiquetage (photo 1). La couleur des copeaux de bois n'est pas encore complètement grisée, signe que le déchiquetage a été réalisé que depuis un certain temps. Ce secteur est complètement dénudé de végétation arbustive et arborescente. Dans un petit secteur, il y a eu du remblayage ou du nivellement de sorte que les sols sont à nus, mais aucune érosion n'est visible (croquis 1 et photo 2).

Photo 1 : Vue générale du site et de l'amas de branches et de souches (flèche rouge)

- Envoyer un avis de non-conformité à Robert Sévigny pour les manquements à l'article 22 al. 1 de la Loi sur la qualité de l'environnement.
- Je recommande d'évaluer la possibilité d'imposer une sanction administrative pécuniaire pour le manquement à l'article 22 al. 1 de la LQE (article 115.25 (2)- 1000\$ pour une personne physique) afin d'inciter la personne à apporter rapidement les mesures correctives.
- En vertu de la Directive sur le traitement des manquements à la législation environnementale, il est recommandé de transférer le dossier au Service des Enquêtes.
- Je recommande de planifier un suivi de manquement (sans inspection), afin de s'assurer de recevoir un plan des mesures correctrices.

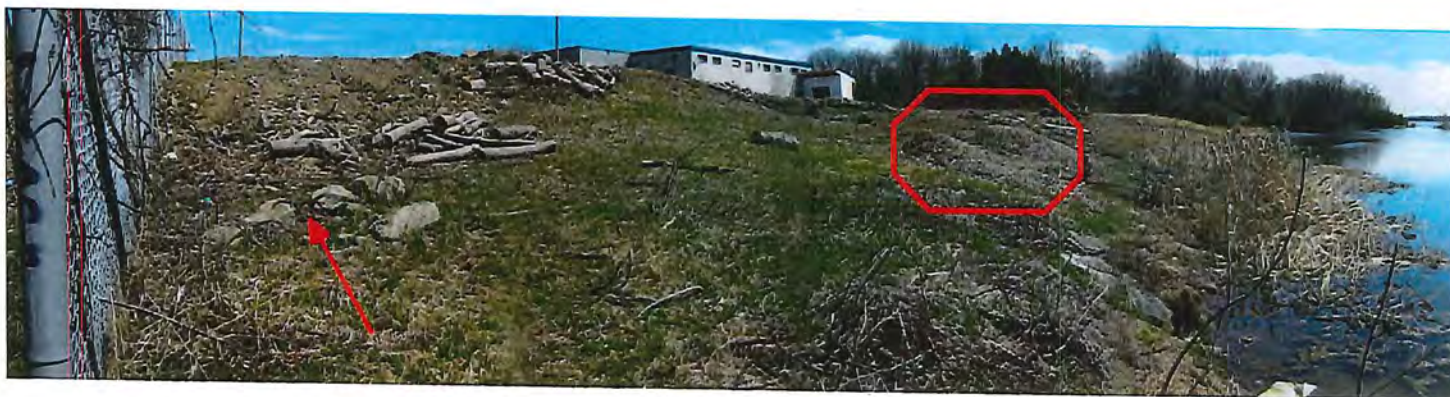
Fichier : montage 7-8-9-10.jpg

Photo 2 : Vue générale du site, de la zone remblayée ou nivelée (flèche rouge) et d'amas de copeaux (cercle rouge)

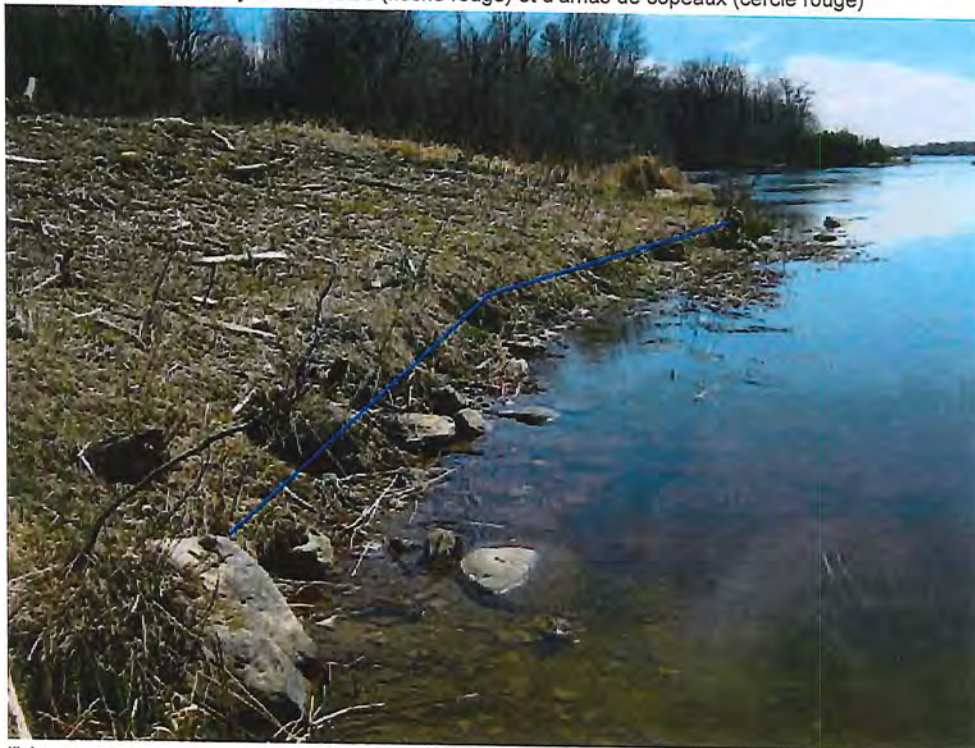
Fichier : photo 005 (Small).jpg

Étant donné que la majorité de la végétation (arborescente et arbustive) a été détruite et que celle restante (herbacée) est encore en dormance ou à peine apparue, elle est donc difficile à identifier. Toutefois, je réussis à identifier à certains endroits dans le talus du cours d'eau, des encoches sur le sol reliées à l'érosion de l'eau donc indicatrices de la limite des inondations les plus fréquentes donc de la LHE.

Photo 3 : Vue de l'encoche d'érosion localisant la LHE (ligne bleue)

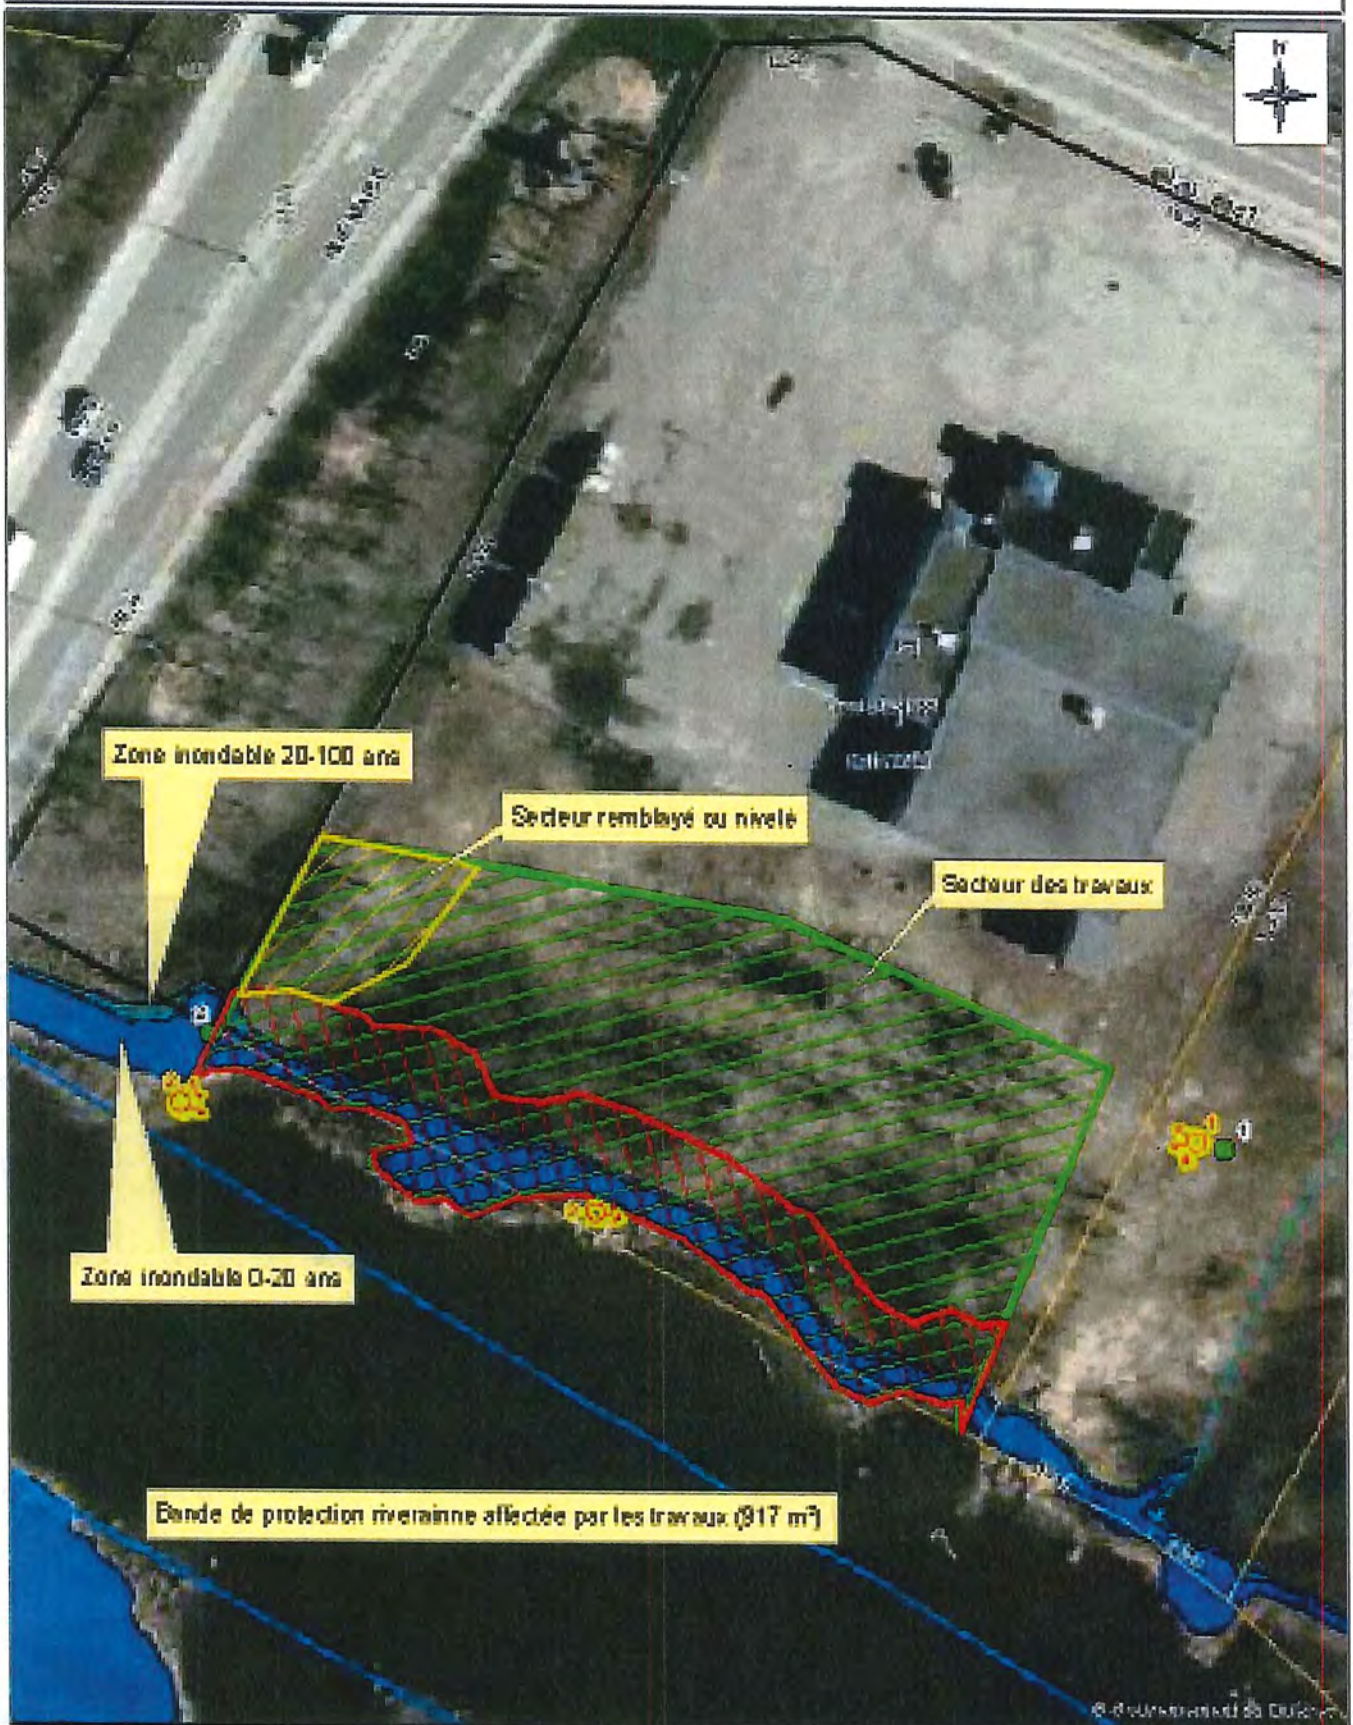
Croquis 1 : Croquis des lieux

Une rencontre avec l'inspecteur municipal et la conseillère en environnement de la MRC d'Argenteuil a été réalisée sur le site afin de vérifier les lois et règlements applicables à cette situation. De plus, l'inspecteur municipal m'informe que les travaux ont été réalisés à la demande de M. Robert Sévigny qui a déposé une offre d'achat pour cette propriété. L'inspecteur municipal me confirme qu'aucun permis municipal n'a été délivré pour ces travaux et que la rive était à l'état naturelle tel que visible sur la photo aérienne prise le 28 avril 2014 (croquis 1).
