**Objet : Demande d'accès n° 2005 98209 – Lettre  
réponse**

- Rapport de l'inspection du 4 août 2015 (5 pages)

N° intervention : 300922720	Type d'intervention : Inspection pour suivi de manquement
N° gestion documentaire : 7610-16-01-0124900	N° du rapport d'inspection : 401279060
N° demande : <<< VALEUR INTROUVABLE >>>	Type de demande : <<< VALEUR INTROUVABLE >>>
But de l'inspection : Sablière Meloche à Saint-Lazare Suivi ANC

Lieu inspecté	
Nom du lieu : La Compagnie Meloche inc.	
Nom usuel du lieu : Transport Richard Meloche, Sablière Meloche, Sablière-de-St-Lazare-de-Vaudreuil	
N° du lieu : X1606031	Type de lieu : sablière
Localisation du lieu inspecté : Adresse du lieu : 590, chemin St-Robert Saint-Lazare (Québec) H0H 0H0	
Coordonnées géographiques du lieu (GÉO NAD 83 degrés décimaux) : 45,383843156500;-74,175656997900

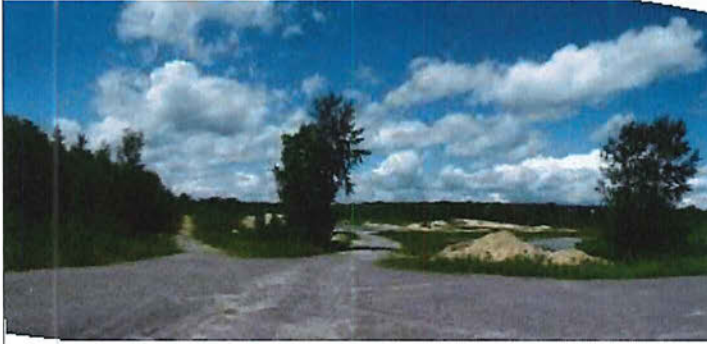
Stitched\_003.JPG  
Photo 1 Vue du lot 350 5093

Lors de l'inspection, il n'y a pas d'activité opérée à la sablière. Je remarque qu'il y a deux pelles mécaniques laissées sur le lot 350 5093. (photo 1) Sur ce lot, je ne remarque pas de présence significative de matières résiduelles.

Ainsi, je recommande de fermer l'intervention.

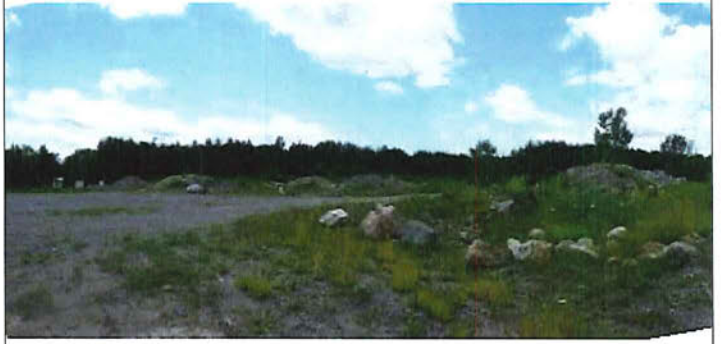
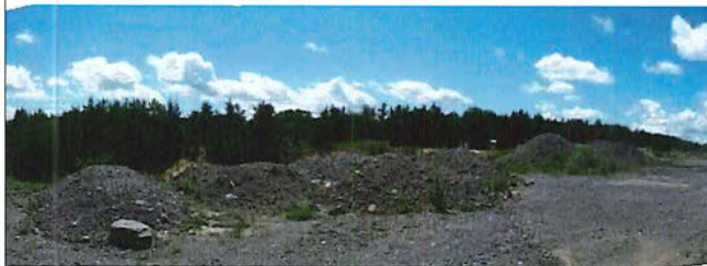
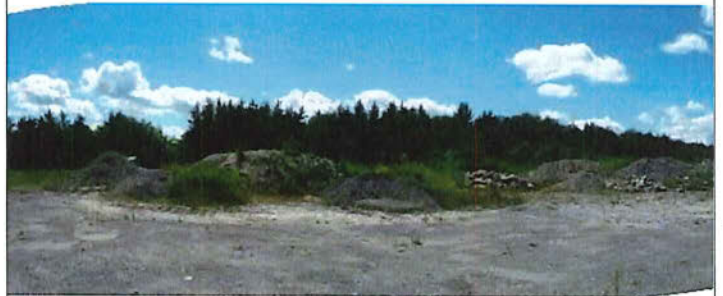
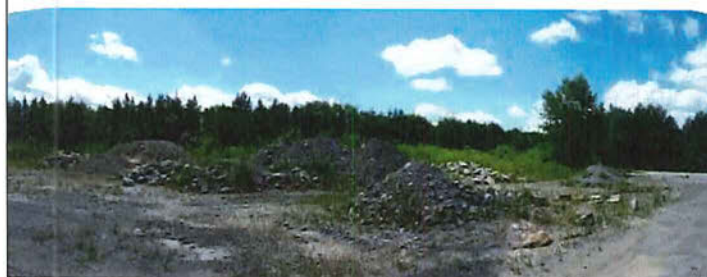
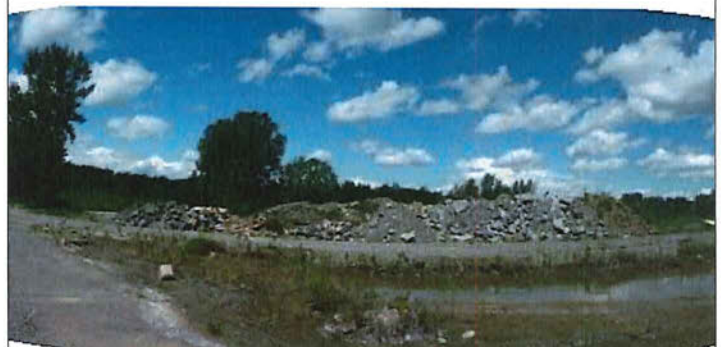
Je me rends sur le lot 349 9933, il y a plusieurs tas de sols de remblai (Photos 2,3,4,5,6) Les tas sont principalement composés de terre sablonneuse, de gravier et de cailloux. Il n'y a pas d'odeur caractéristique provenant des tas.

Je marche sur la superficie du lot 349 9933 et je ne remarque pas de présence significative de matières résiduelles sur le sol. Les déchets observés lors de la caractérisation environnementale tels que brique, béton, asphalte, bois ont soit été retirés ou enfouis.

Stitched\_001.JPG  
Photo 2 Vue du lot 349 9933

Stitched\_002.JPG  
Photo 3 Vue du lot 349 993

Stitched\_004.JPG  
Photo 4 Vue du lot 349 993

Stitched\_005.JPG  
Photo 5 Vue du lot 349 993

Stitched\_006.JPG  
Photo 6 Vue du lot 349 993

Aucune non-conformité n'est observée lors de l'inspection. Cependant, il est mentionné dans la caractérisation environnementale que les sols de remblai sont contaminés. Un suivi de cette caractérisation doit être effectuée.
