Objet: Demande d'accès concernant le 700, avenue Marshall, lot 1 522 912, cadastre du Québec, lots 531, 531-2, 532, 532-2, cadastre de la Paroisse de Saint-Laurent, Dorval (Québec) N/Réf: 200821122 V/Réf: Art 23-23

Objet: Neiges usées poussées dans la rive du ruisseau Bouchard

## RAPPORT D'INSPECTION

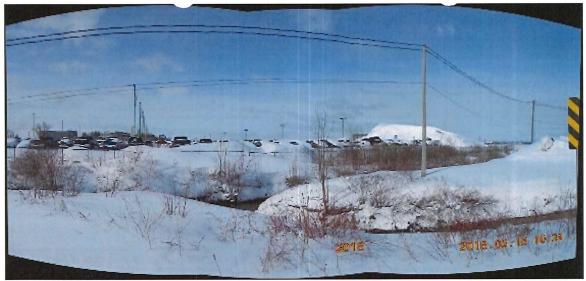
DSCN5524 (640x480) Panorama.jpg

1. Prise de vue générale du lieu visé par la plainte

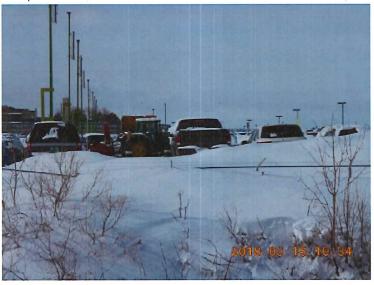
## DSCN5527 (640x480).jpg

- Un amas de neiges usées poussé sur le lot 1522 912 à partir du stationnement Park 'N Fly et passe au-delà de la clôture délimitant le terrain vers le ruisseau Bouchard;

- La pente de l'amas de neige se termine verticalement à la limite du niveau d'eau du ruisseau Bouchard (voir photos).
  - o Il n'est pas possible de déterminer l'emplacement de la ligne des hautes eaux à cette période de l'année, puisque la végétation et les signes d'érosion sont enfouis sous la neige. Cependant, considérant que la ligne des hautes eaux ne peut se situer en dessous de la ligne actuelle de l'eau, je déterminerai s'il y a un empiétement dans la rive ou le littoral en me basant sur la ligne actuelle de l'eau.

2. Amas de neiges poussées au-delà de la clôture située à la limite est du lot 1 522 912 et accumulation de neiges dans la rive du ruisseau Bouchard

Ainsi, nous vous demandons de prendre les dispositions nécessaires afin de cesser ou de faire cesser les activités de poussage de neiges usées dans la bande riveraine du ruisseau Bouchard et de nous informer par écrit des mesures qui seront mises en place d'ici le 22 mars 2019.

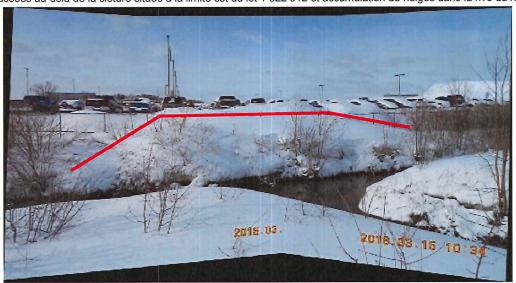
DSCN5529 (640x480) Panorama.jpg

- o II m'est impossible de mesurer la pente du talus en raison du couvert de neiges qui modifie la topographie. En comparaison avec les pentes de la rive opposée, la pente n'est pas continue et mesure plus de 30% et la hauteur du talus est inférieure à 5 mètres. Je conclus que la rive doit avoir une longueur horizontale d'au moins 10 mètres\*. L'amas de neige situé sur le replat empiète sur la totalité des 10 mètres à l'horizontale, à partir de la ligne actuelle de l'eau. Il se situe donc à l'intérieur de la rive du ruisseau Bouchard. \*Article 2.2 de la Politique de protection des rives, du littoral et des plaines inondables.

La neige poussée dans la rive naturelle d'un cours d'eau peut détruire la végétation et causer de l'érosion. De plus, la neige provenant d'un stationnement est bien souvent souillée par l'épandage de fondants (sel, calcium), d'abrasifs et de roc concassé, ainsi que par la présence de déchets, d'hydrocarbures provenant des voitures et de particules de métaux. Cela peut avoir des effets négatifs sur la qualité de l'eau, ainsi que sur l'habitat du poisson. Il n'est donc pas souhaitable que ces contaminants se retrouvent dans l'eau. Pour ces raisons, le ministère considère que la neige poussée dans la bande riveraine d'un cours d'eau est susceptible de modifier la qualité de l'environnement et constitue un manquement à l'article 22 al. 2 de la Loi sur la qualité de l'environnement.

3. Prise de vue générale sur l'amas de neiges poussées en rive du ruisseau Bouchard

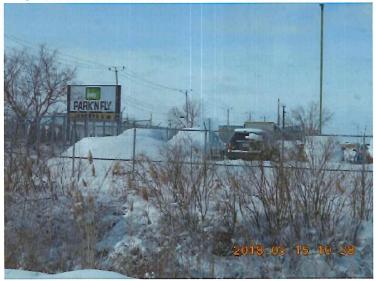
### DSCN5532 (640x480).jpg

4. Localisation du terrain d'où proviennent les neiges poussées.
