| <div>Ministère du<br/>Développement durable,<br/>de l'Environnement,<br/>de la Faune et des Parcs</div> <div>Québec</div> | <div>RAPPORT D'INSPECTION</div> <div>Centre de contrôle environnemental du Québec</div> <div>Direction régionale de la Capitale-Nationale et de la Chaudière-Appalaches</div> <div>Région : Chaudière-Appalaches</div> |

| But de l'inspection : PL - Entreposage de neige en bande riveraine d'un cours d'eau derrière le Wal-Mart sur le lot 3 444 998 à Lévis (secteur St-Romuald). | | |

**Objet : Entreposage de neige dans la bande riveraine et dans le littoral  
d'un tributaire de la Rivière Chaudière, situé au 700, rue de la  
Concorde, lot 3 444 998 à Lévis arrondissement St-Romuald**

| Objet de la demande : PL - Neige poussée en rive d'un cours d'eau derrière le Walmart à St-Romuald | | |

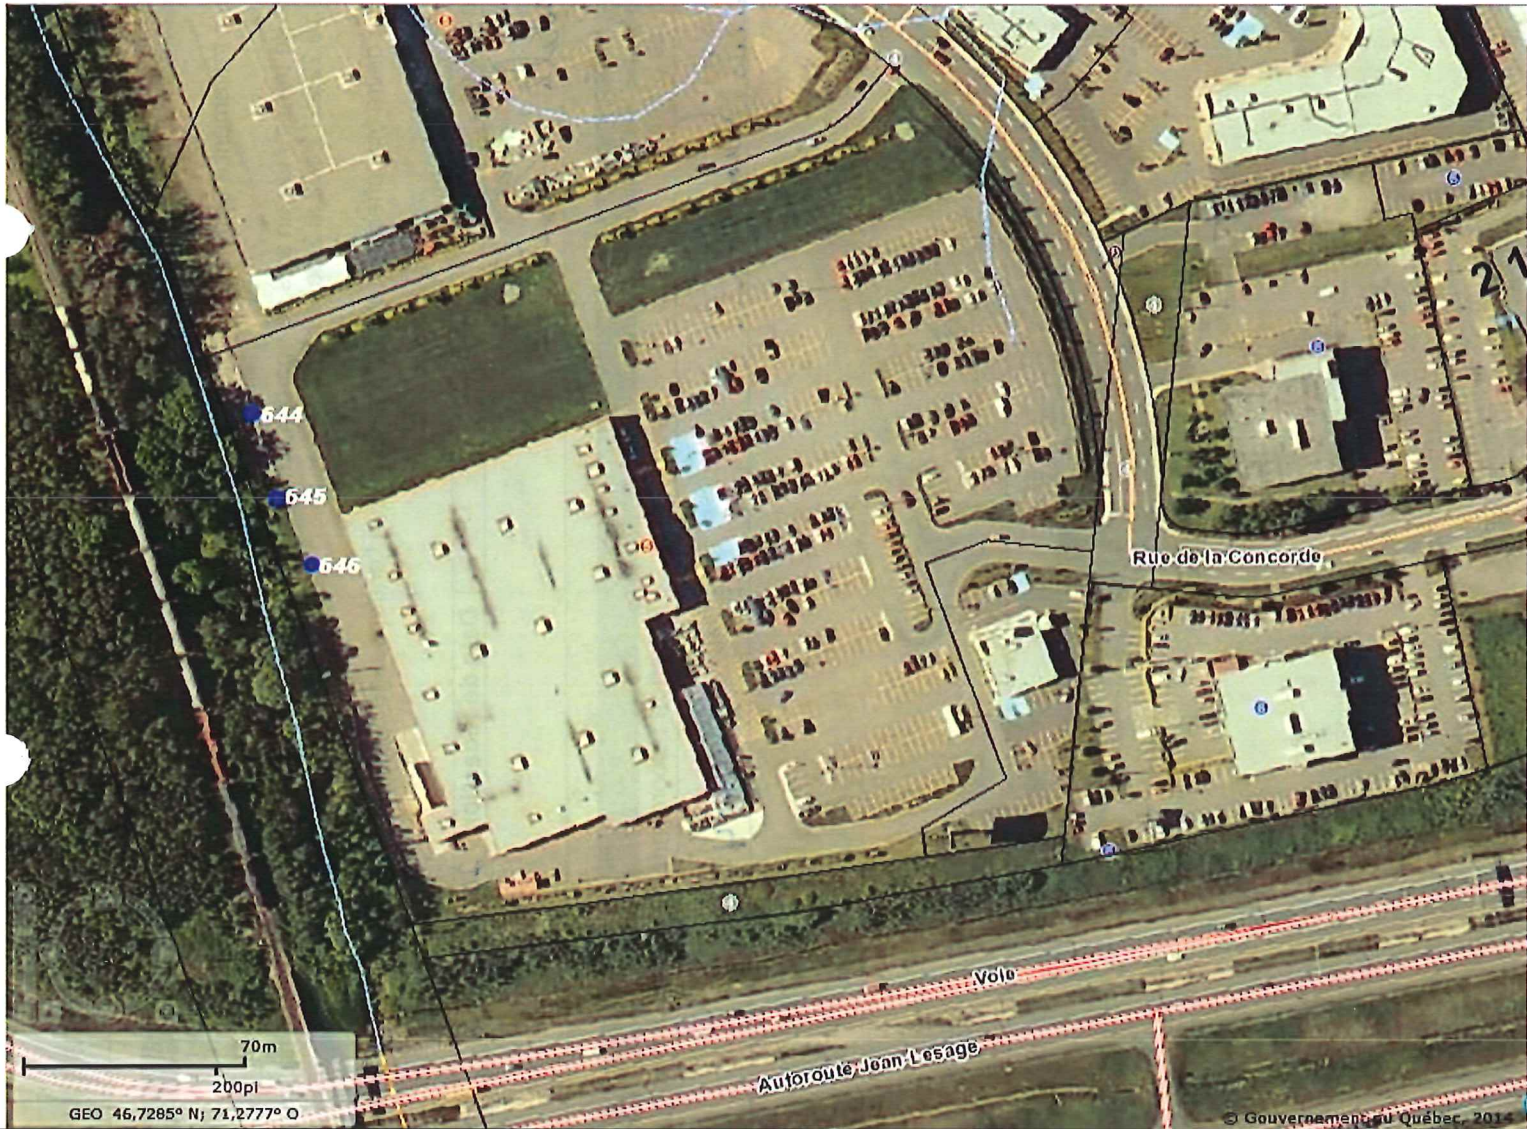
No : 1

Je me dirige vers le point GPS n° 644 (Carte n° 1). Je remarque que de la neige a été entreposée dans la bande riveraine du cours d'eau situé derrière le Walmart (photo n° 1 à n° 3). J'observe la neige qui a été soufflée jusque sur la rive gauche du cours d'eau. Des arbres sont ensevelis sous la neige. Le littoral est sous la neige soufflée.

Titre : Carte tirée de l'atlas géomatique du MDDEFP, situation des lieux

Neige entreposée dans la bande  
riveraine d'un cours d'eau.

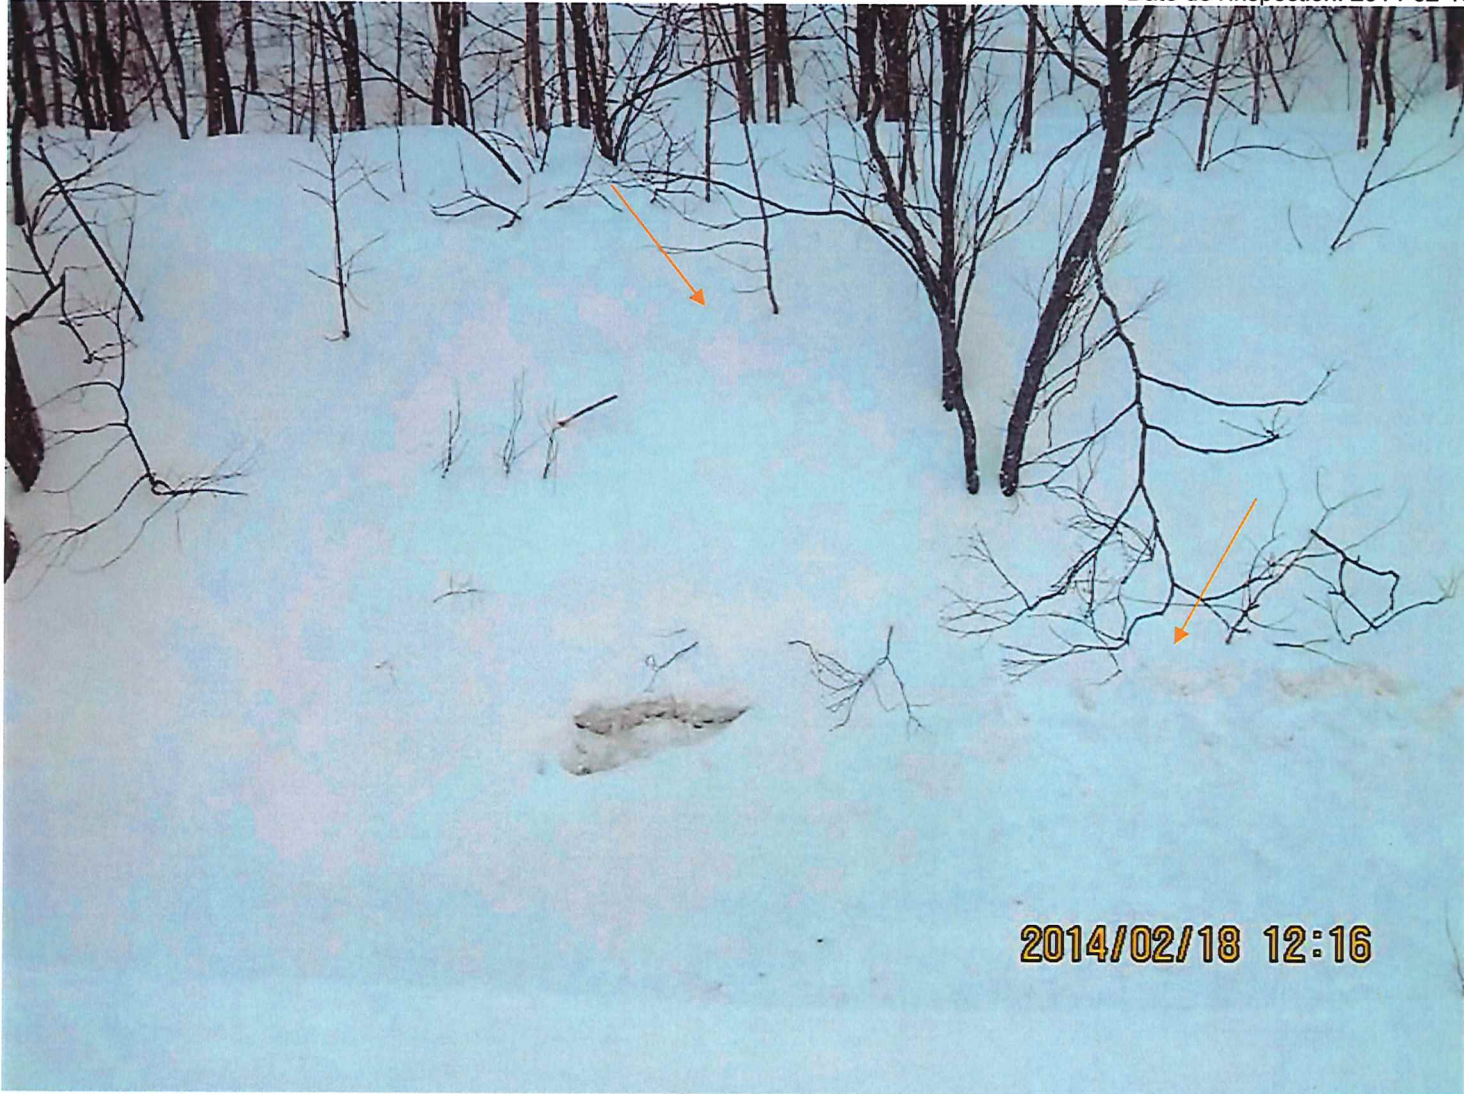
IMG\_2350 (Large).jpg  
Photo 1 prise près du point GPS n°644 en direction ouest

De la neige a été entreposée dans la bande riveraine et dans le littoral d'un tributaire de la rivière Chaudière, ce qui contrevient à l'article 22 de la LQE.

| <p>Je recommande que le traitement à apporter à ce dossier soit le suivant : mineur</p> <p>Ainsi, je recommande de transmettre un avis de non-conformité à la compagnie Riocan Holdings (Québec) inc. pour les manquements à l'article 22 al.1 et 22 al.2 de la LQE.</p> <p>Une inspection de suivi devra être effectuée afin de s'assurer que l'entreposage de neige sera effectué conformément à la LQE.</p> | |

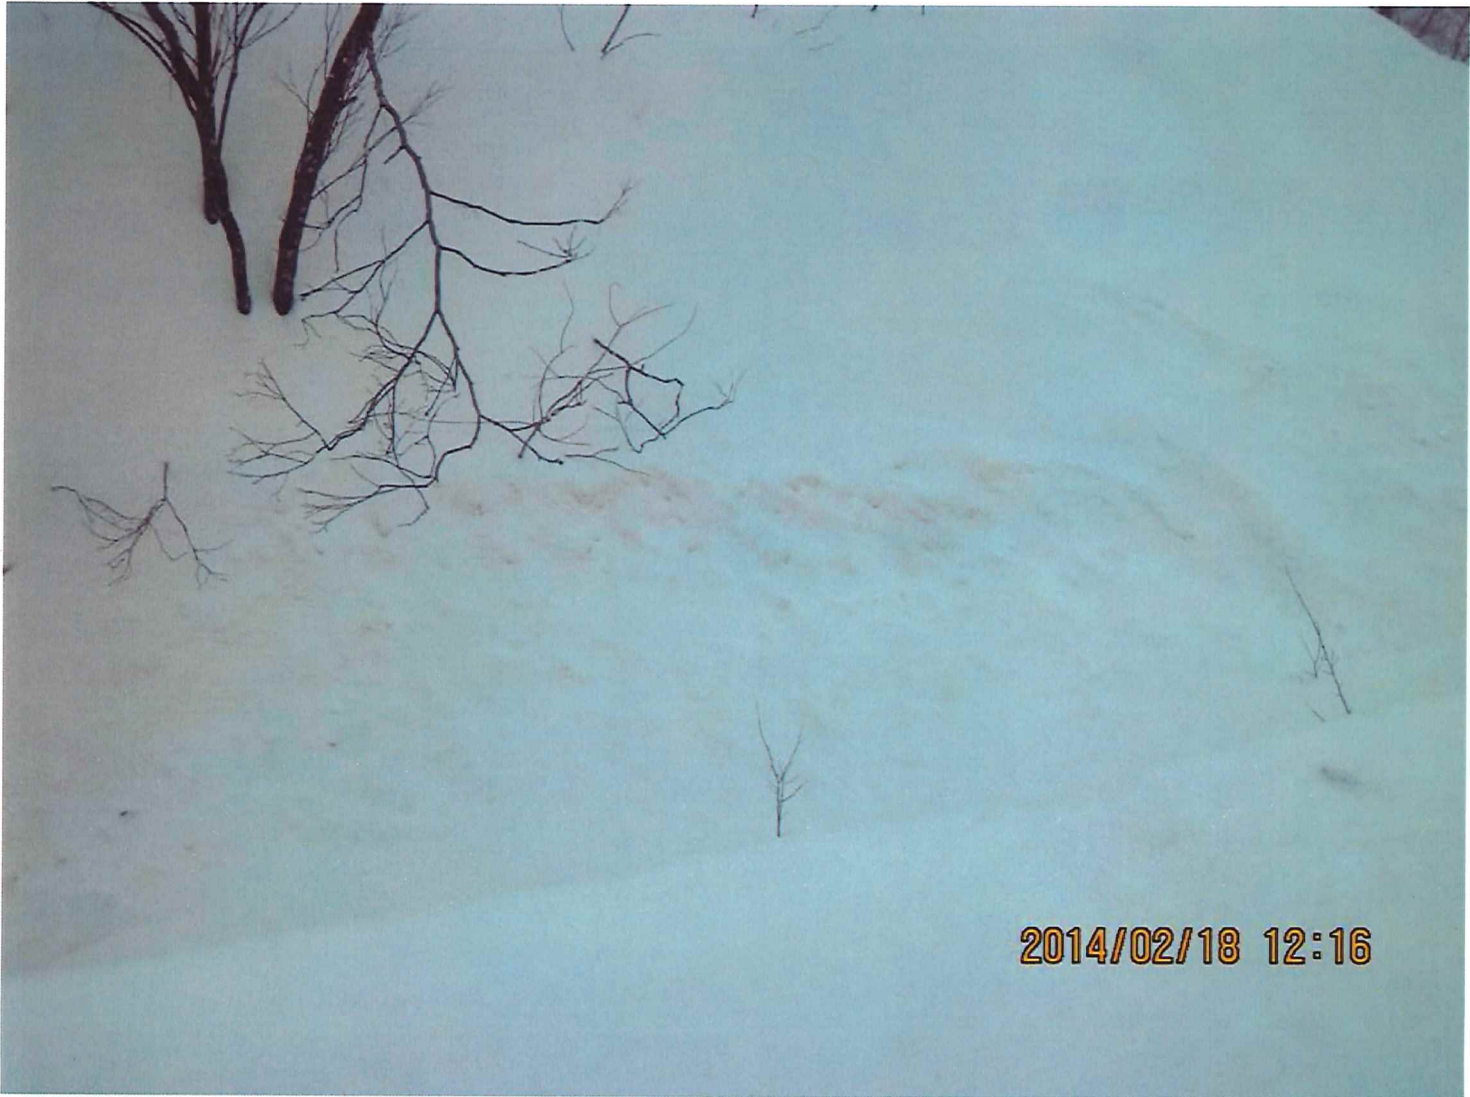
IMG\_2351 (Large).jpg  
Photo 2 prise près du point GPS n°644 en direction ouest

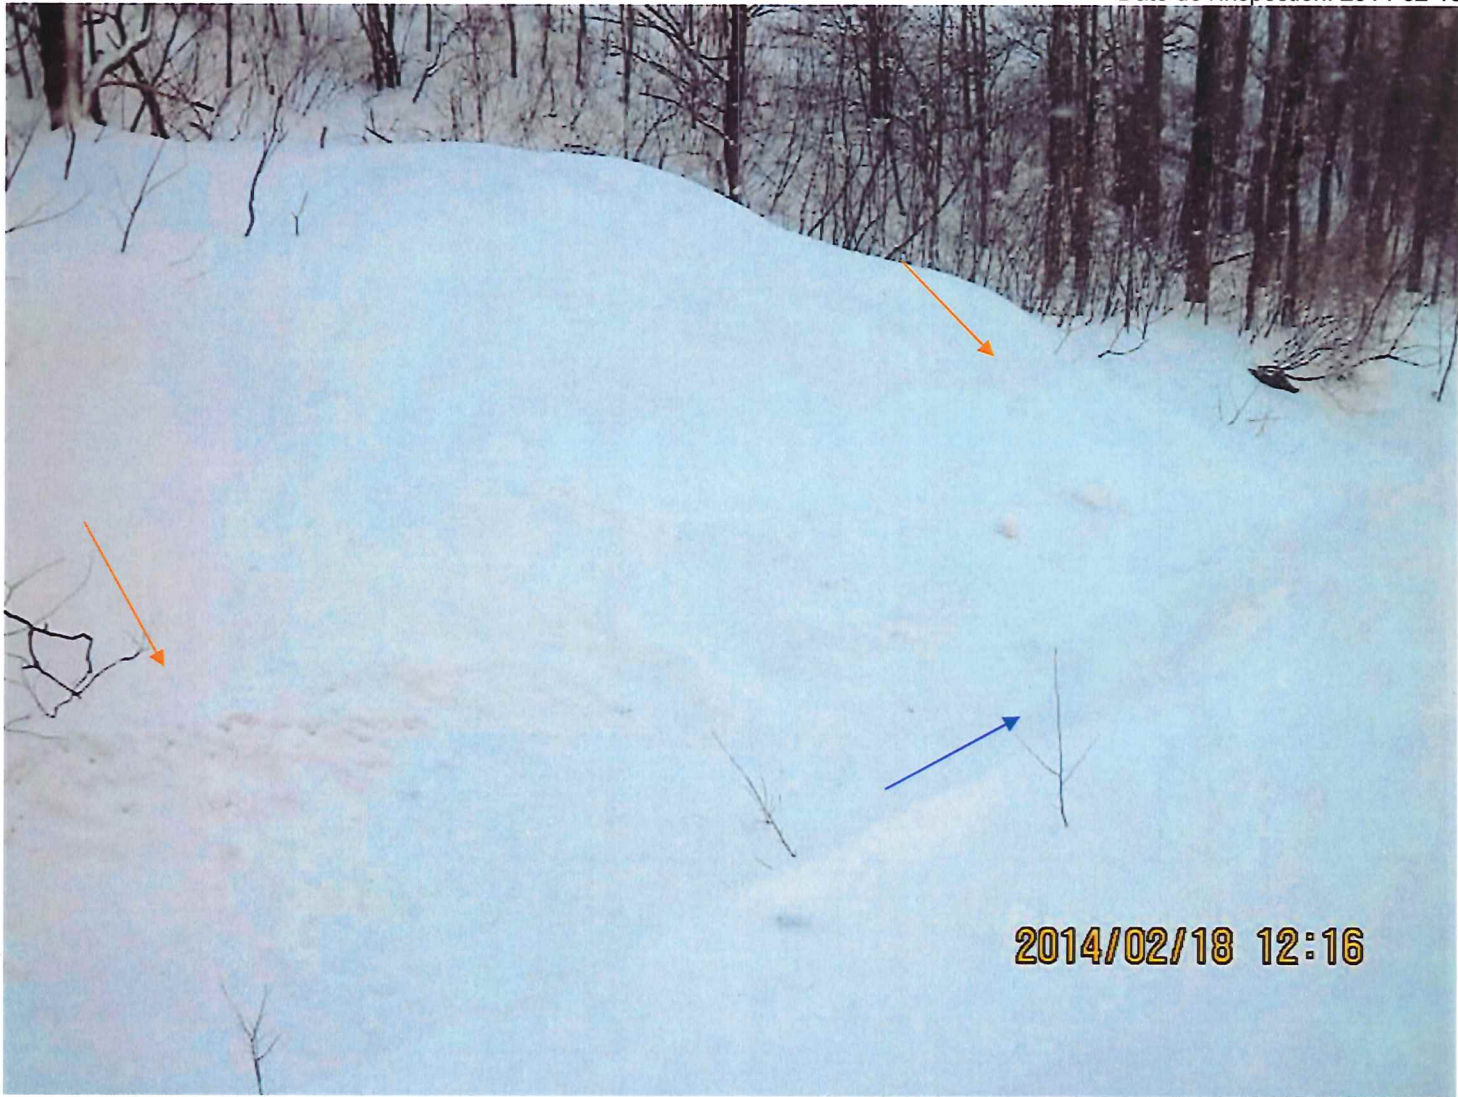
IMG\_2352 (Large).jpg  
Photo 3 prise près du point GPS n°644 en direction nord-ouest

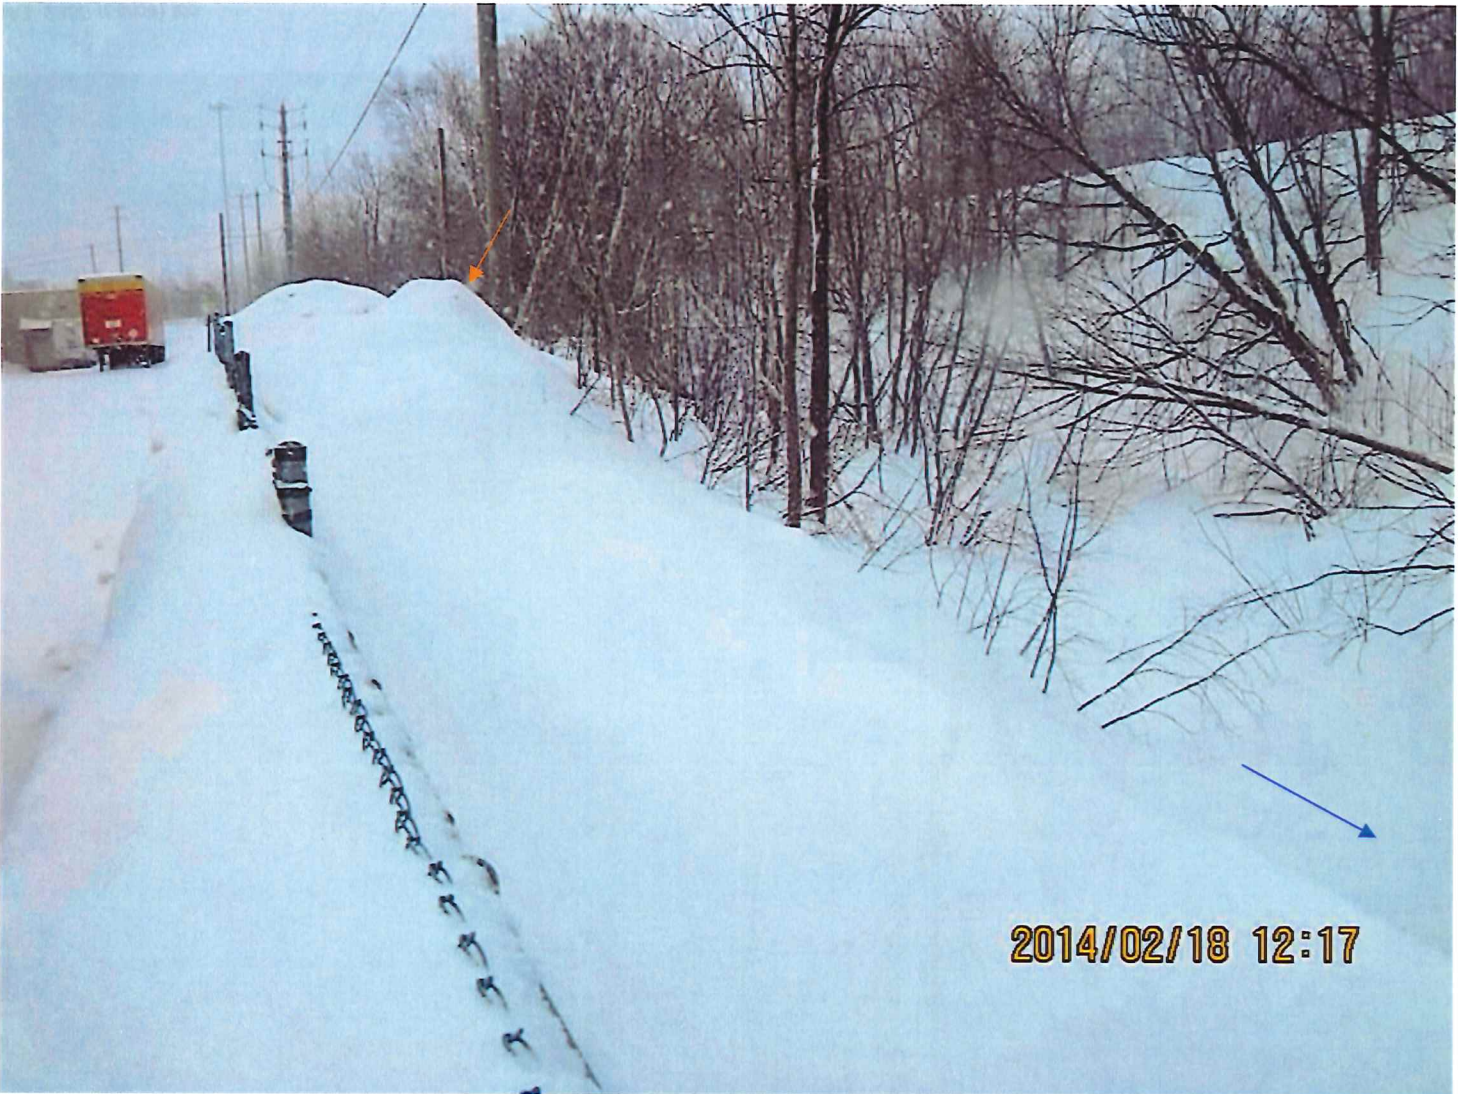
Au point GPS n° 646, je remarque des amas de neige dans la bande riveraine de la rive droite du cours d'eau (photo n° 4).

IMG\_2353 (Large).jpg  
Photo 4 prise près du point GPS n°645 en direction sud

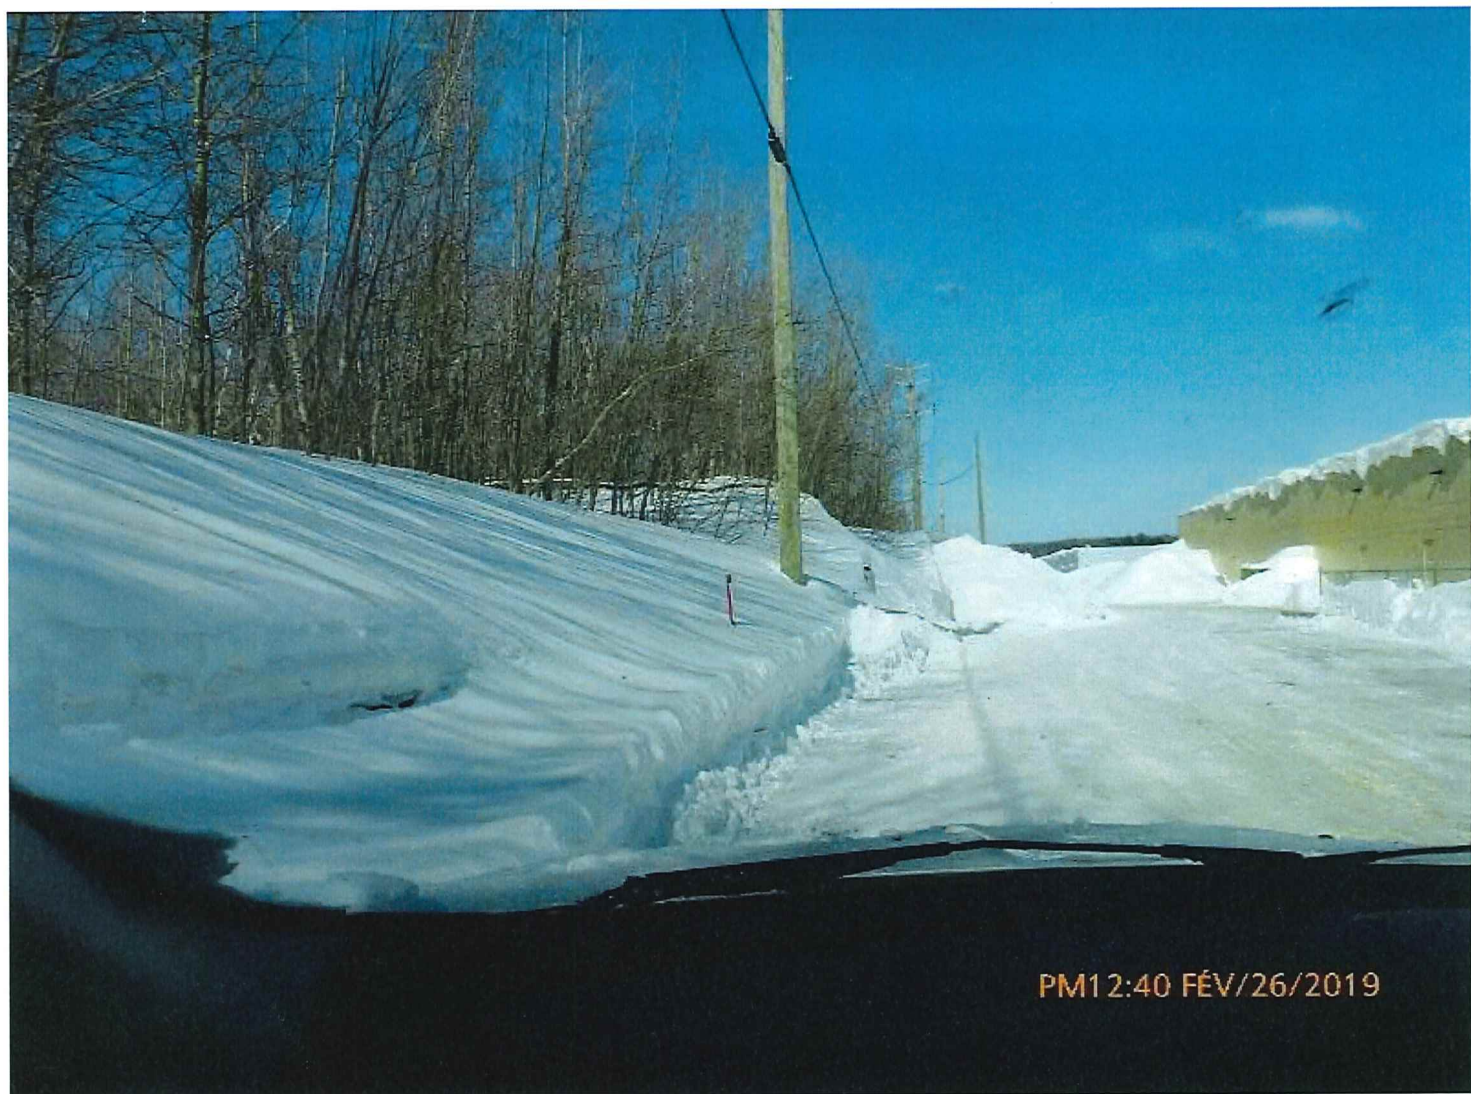
| <p>Je me dirige derrière le Walmart là où se trouve le cours d'eau visée par le signallement (voir la carte en pièce jointe). De la neige est entreposée du côté du cours d'eau, et cette neige forme un banc de neige très haut. Je décèle au travers de la neige de blocs de béton, qui m'apparaît être un muret servant à délimiter le terrain appartenant à Wal-Mart et le cours d'eau (voir photo 2). La bande riveraine est constituée d'une grande majorité d'arbres, et une ligne de poteau électrique passe également au travers du banc de neige (photo 1).</p> <p>De la neige est également entreposée du côté du bâtiment (voir photo 3). Je prends un point GPS au début et à la fin de l'entreposage de neige du côté du cours d'eau (voir la carte en p.j.). Après cet entreposage, une clôture me permet de regarder dans le cours d'eau, mais la neige recouvre entièrement le littoral (photo 4). Il m'est impossible, vue la hauteur du talus escarpé et de la hauteur du banc de neige de m'aventurer dans la bande riveraine, d'autant plus que je ne vois aucune trace du littoral qui est recouvert de neige.</p> <p>Il m'est impossible de vérifier si le banc de neige est entreposé dans la bande riveraine ou dans la section asphaltée derrière le bâtiment du Wal-Mart. Je n'ai jamais vu l'état de la bande riveraine en période estivale et le muret m'apparaît être une limite entre la bande riveraine naturelle et celle artificielle. Aussi, je ne vois aucune trace de neige soufflée dans le littoral; la surface de la neige est lisse et immaculée et aucune trace de boule et de bloc de neige n'a déboulé dans le talus.</p> | | | | |

Photo 1. Neige entreposée du côté du cours d'eau (à gauche) derrière le bâtiment du Wal-Mart (à droite).

| <p>Ainsi, je recommande de fermer l'intervention, car je ne peux pas conclure à un manquement. Toutefois, je suggère d'aller observer l'état de la bande riverain en période estivale et prendre des photos des lieux. Ainsi, advenant une plainte à l'hiver 2019-2020, je serai en mesure de confirmer si la bande riveraine est impactée ou non.</p> | | | | |

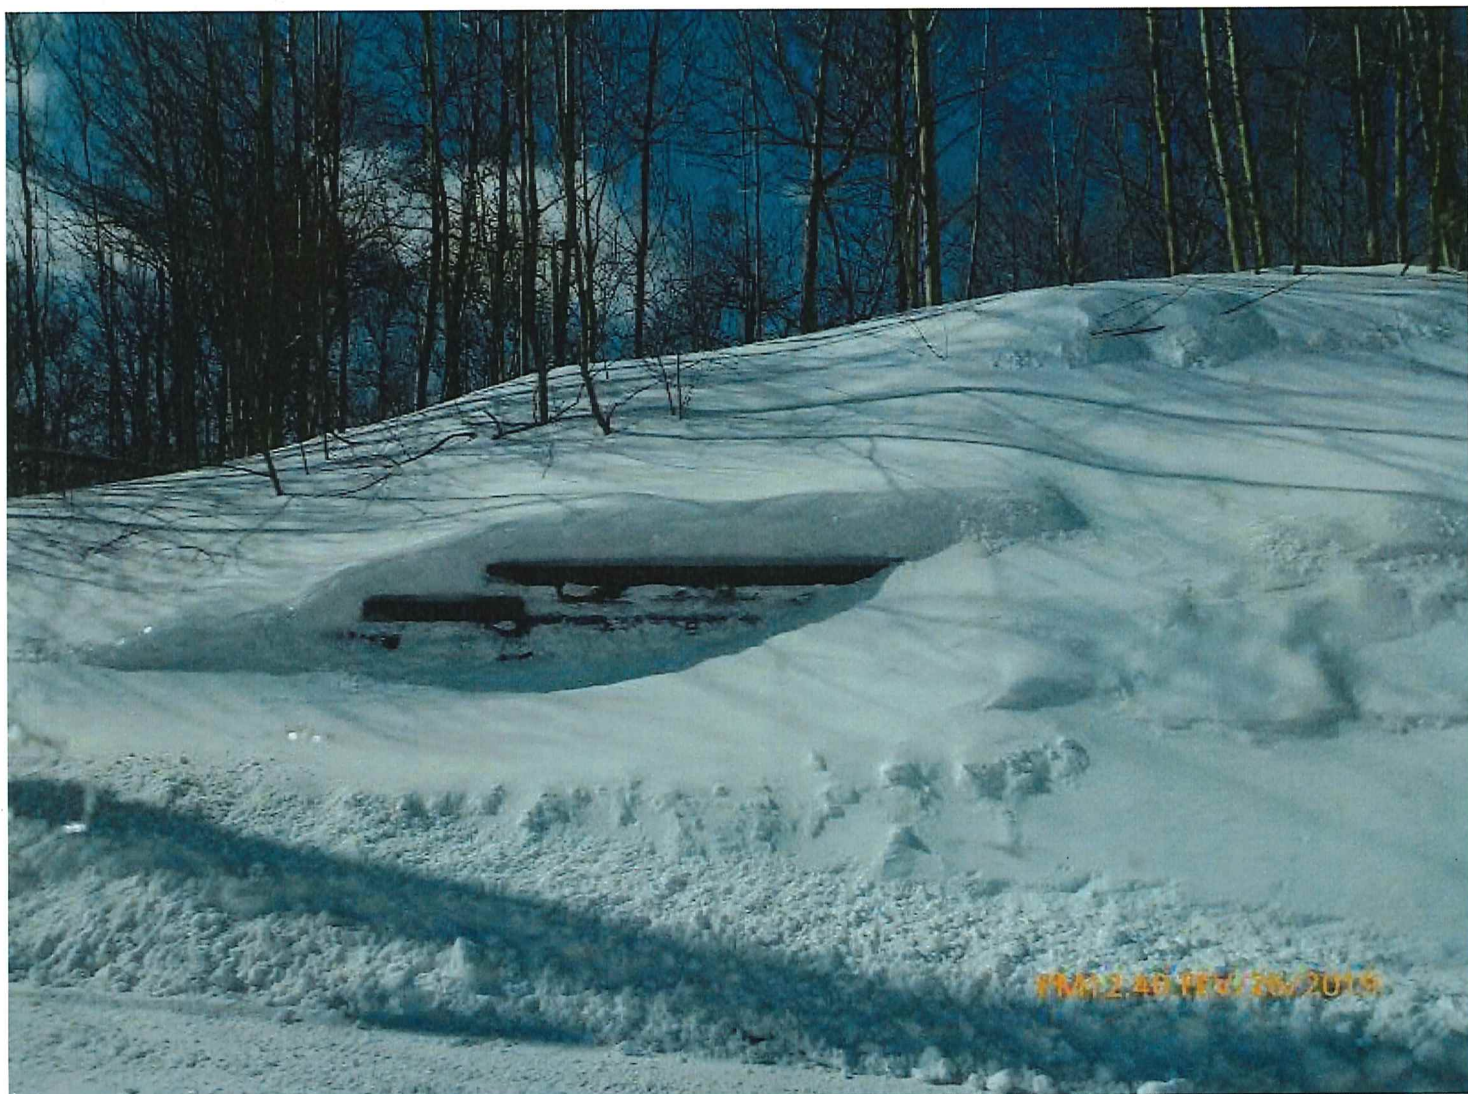
Photo 2. Muret qui constitue la limite entre le terrain du Wal-Mart et la bande riveraine boisée.

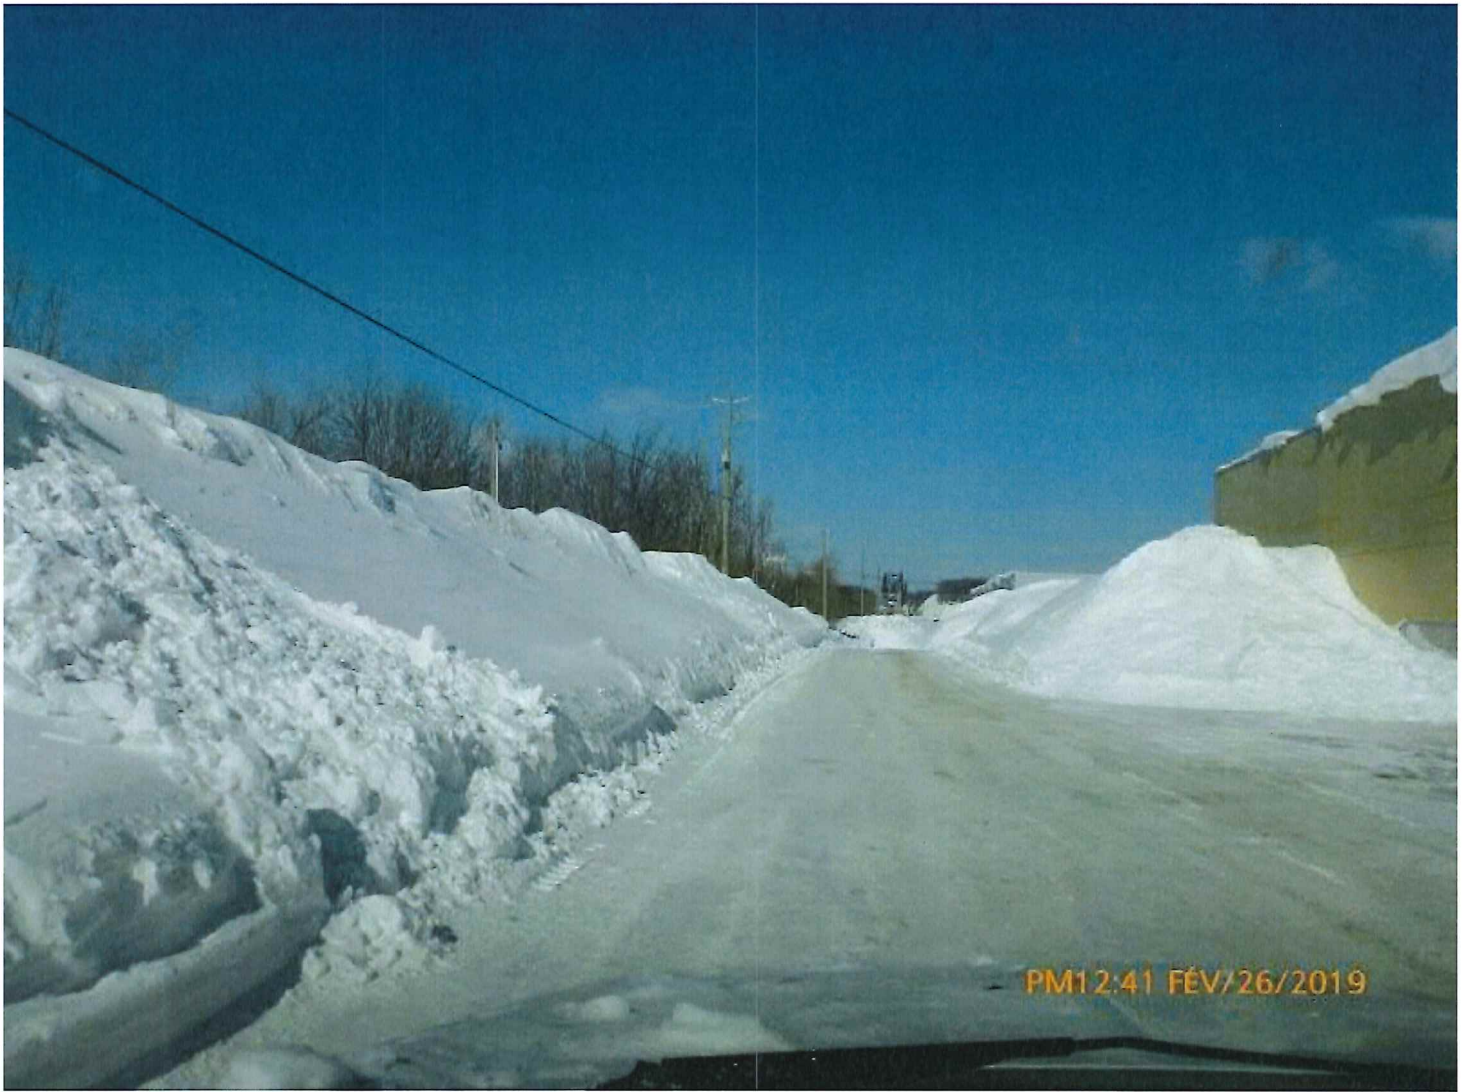
Photo 3. Neige entreposée du côté du cours d'eau (à gauche) derrière le bâtiment du Wal-Mart (à droite).

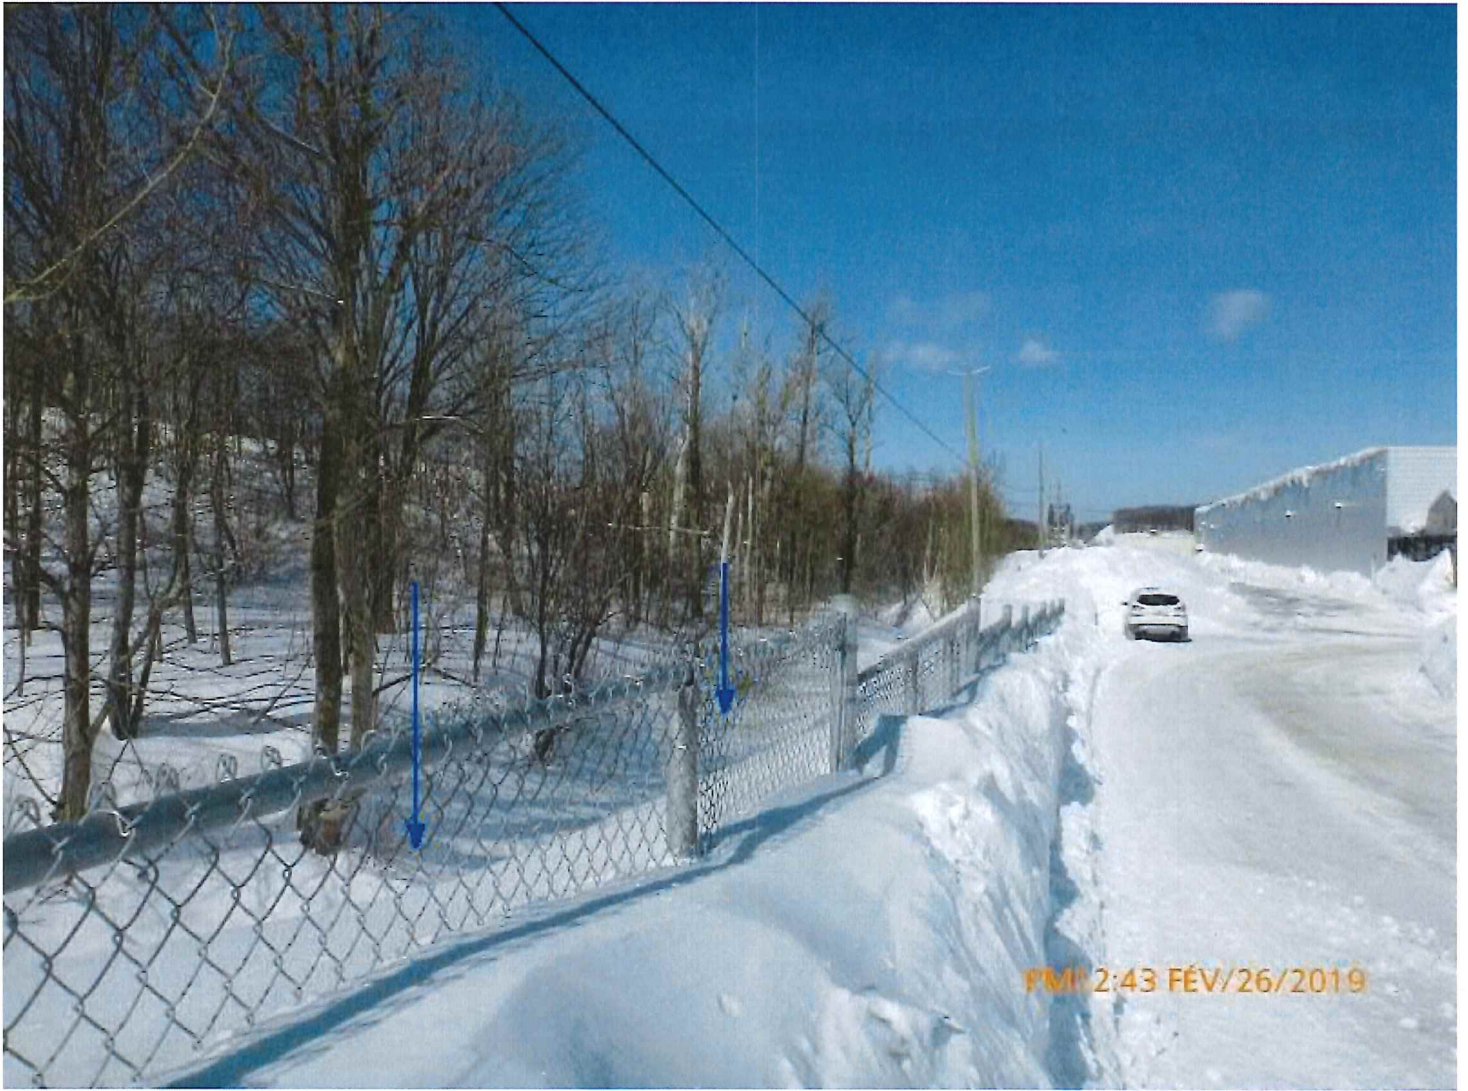
Photo 4. Clôture visible sur le dessus du talus après la limite d'entreposage de neige. Le littoral (flèche bleue) n'est pas visible

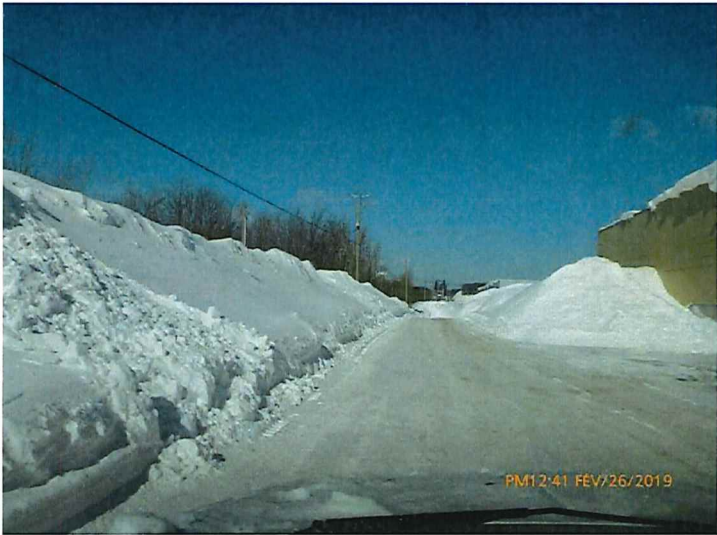
- Un muret a été aperçu au travers de la neige entreposée derrière le Walmart. La localisation du muret est impossible à déterminer au travers de l'épaisse couche de neige. Si ce muret est présent sur l'ensemble de la rive, celle-ci sera considérée comme artificielle et la neige peut être entreposée à l'intérieur du muret.
- Vu l'épaisseur du couvert de neige et de l'impossibilité de vérifier le début de la bande riveraine naturel, le littoral est également impossible à déterminer sa localisation avec précision et aucune trace de neige poussée ou soufflée dans le littoral n'est repérable.

*P1050600 (800x600).jpg*  
 Photo 1. Muret sous la neige (2019-02-26)

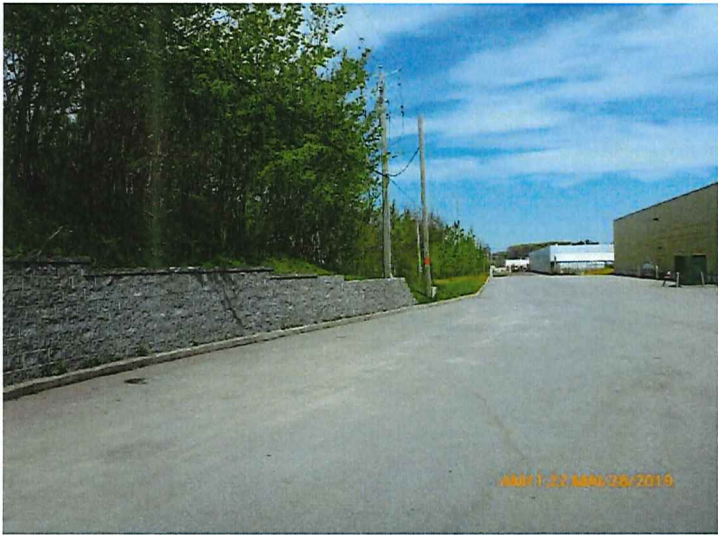
Je me présente derrière le Walmart pour vérifier la localisation du muret. Le muret est présent sur une grande partie du terrain, ensuite il y a une section engazonnée. Cette section engazonnée est suivie d'une bande riveraine arborescente pour l'ensemble du talus et ce, jusqu'en littoral.

*P1050894 (800x600).jpg*  
 Photo 2. Localisation du muret (2019-05-28)

Ainsi, je recommande de fermer le dossier.

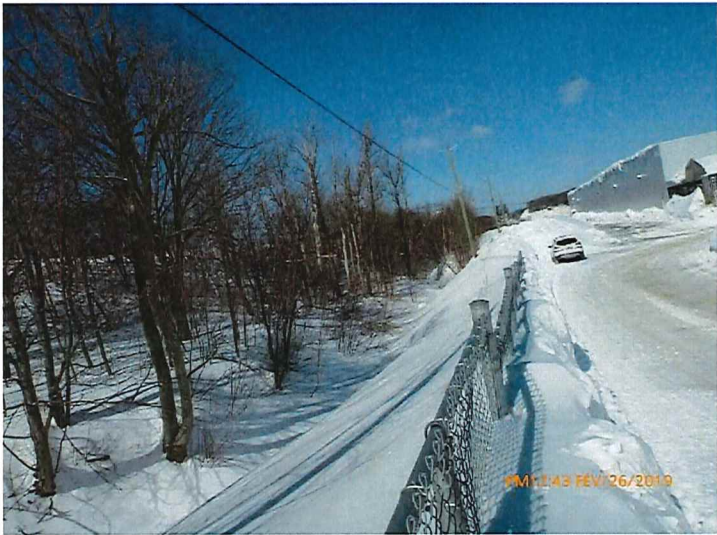
*P1050602 (800x600).jpg*  
 Photo 3. Talus du tributaire de l'autre côté de la clôture (2019-02-26)

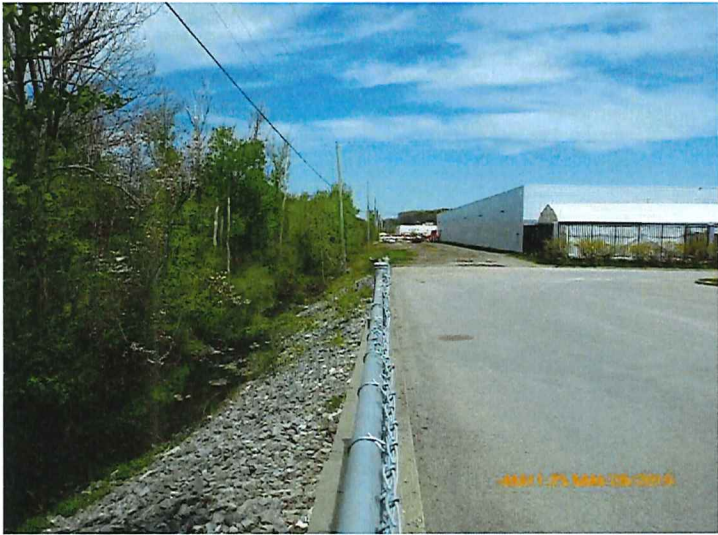
Il n'y a que la section où il y a une clôture que le talus est constitué de roches, mais il n'y avait pas de neige poussée-entreposé à cet endroit lors de la visite hivernale. Je conclus que le déneigement fait pendant la saison hivernale n'a pas été dans le tributaire visé par la plainte.

*P1050899 (800x600).jpg*  
 Photo 4. Talus du tributaire de l'autre côté de la clôture (2019-05-28)

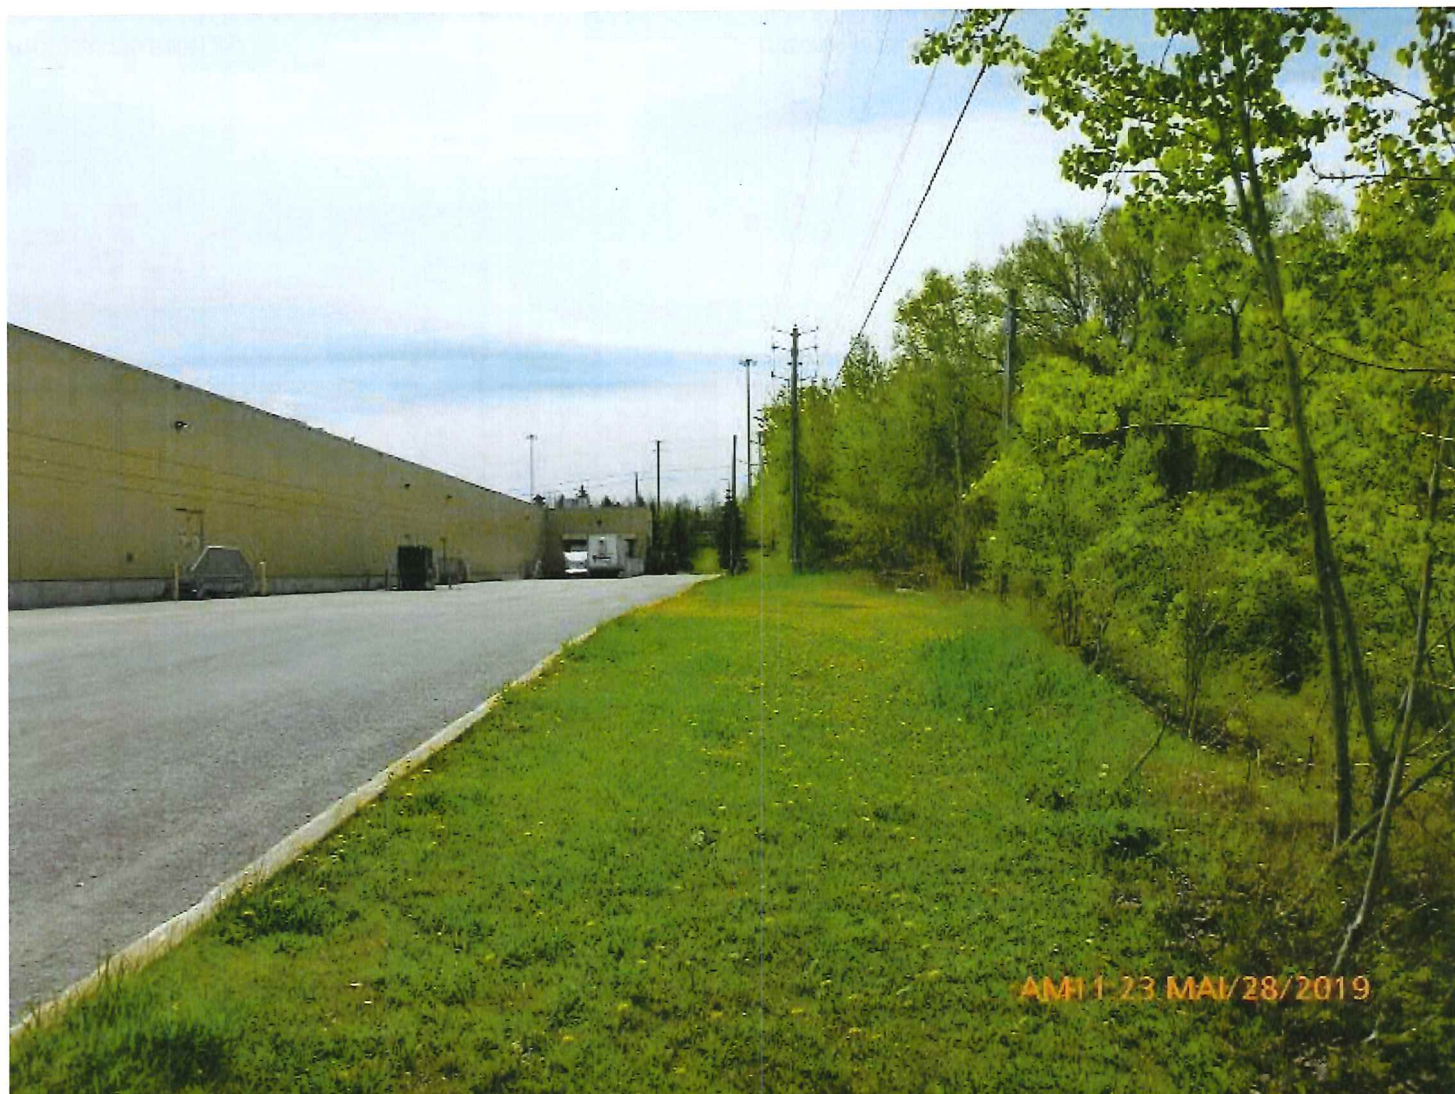
Photo 5. Bande riveraine engazonnée et arborescente à partir du haut du talus

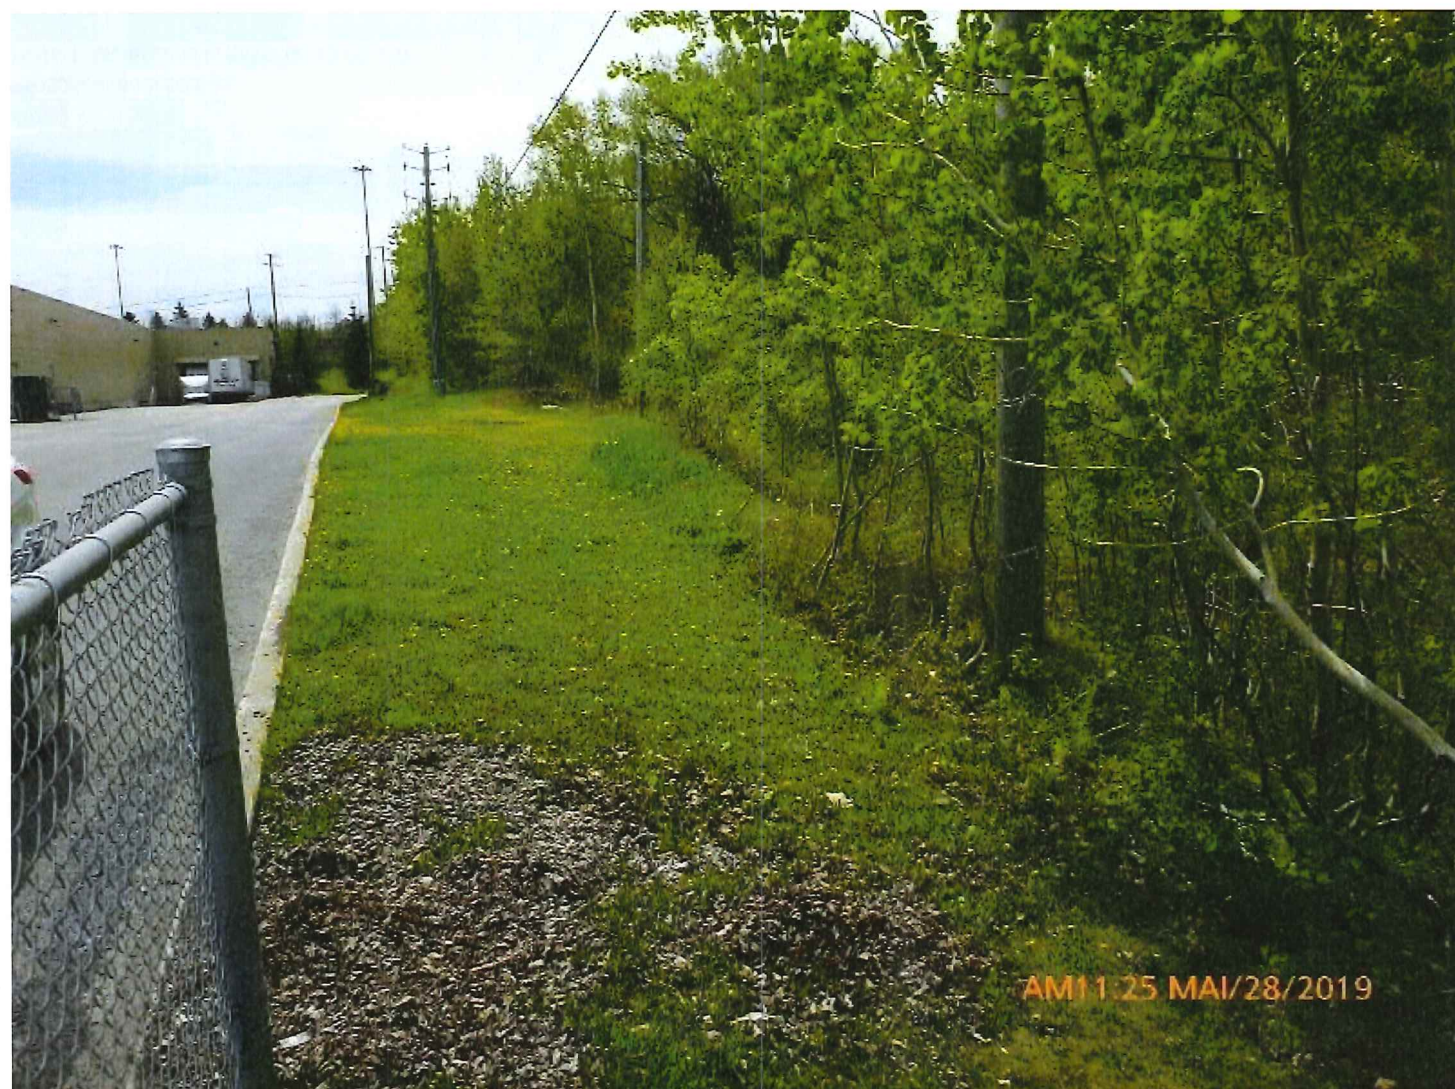
Photo 6. Bande riveraine engazonnée et arborescente à partir du haut du talus
