N° intervention : 300996282 Type d'intervention : Inspection
N° gestion documentaire : 7610-12-01-06445-00 N° du rapport d'inspection : 401303624
N° demande : 200441662 Type de demande : Plainte à caractère environnemental
But de l'inspection : PL Vérification des activités industrielles situées dans un bâtiment secondaire à Lévis

Lieu inspecté
Nom du lieu : National Vaccum - Services aux industries
Nom usuel du lieu : Bâtiment en location auprès de Location GPC inc.
N° du lieu : X2157374 Type de lieu : lieu d'entreposage de produits divers
Localisation du lieu inspecté :
Cadastre du Québec : 2356586
Coordonnées géographiques du lieu (GÉO NAD 83 degrés décimaux) : 46.7479, -71.2208

Inspection réalisée le 14 octobre 2015

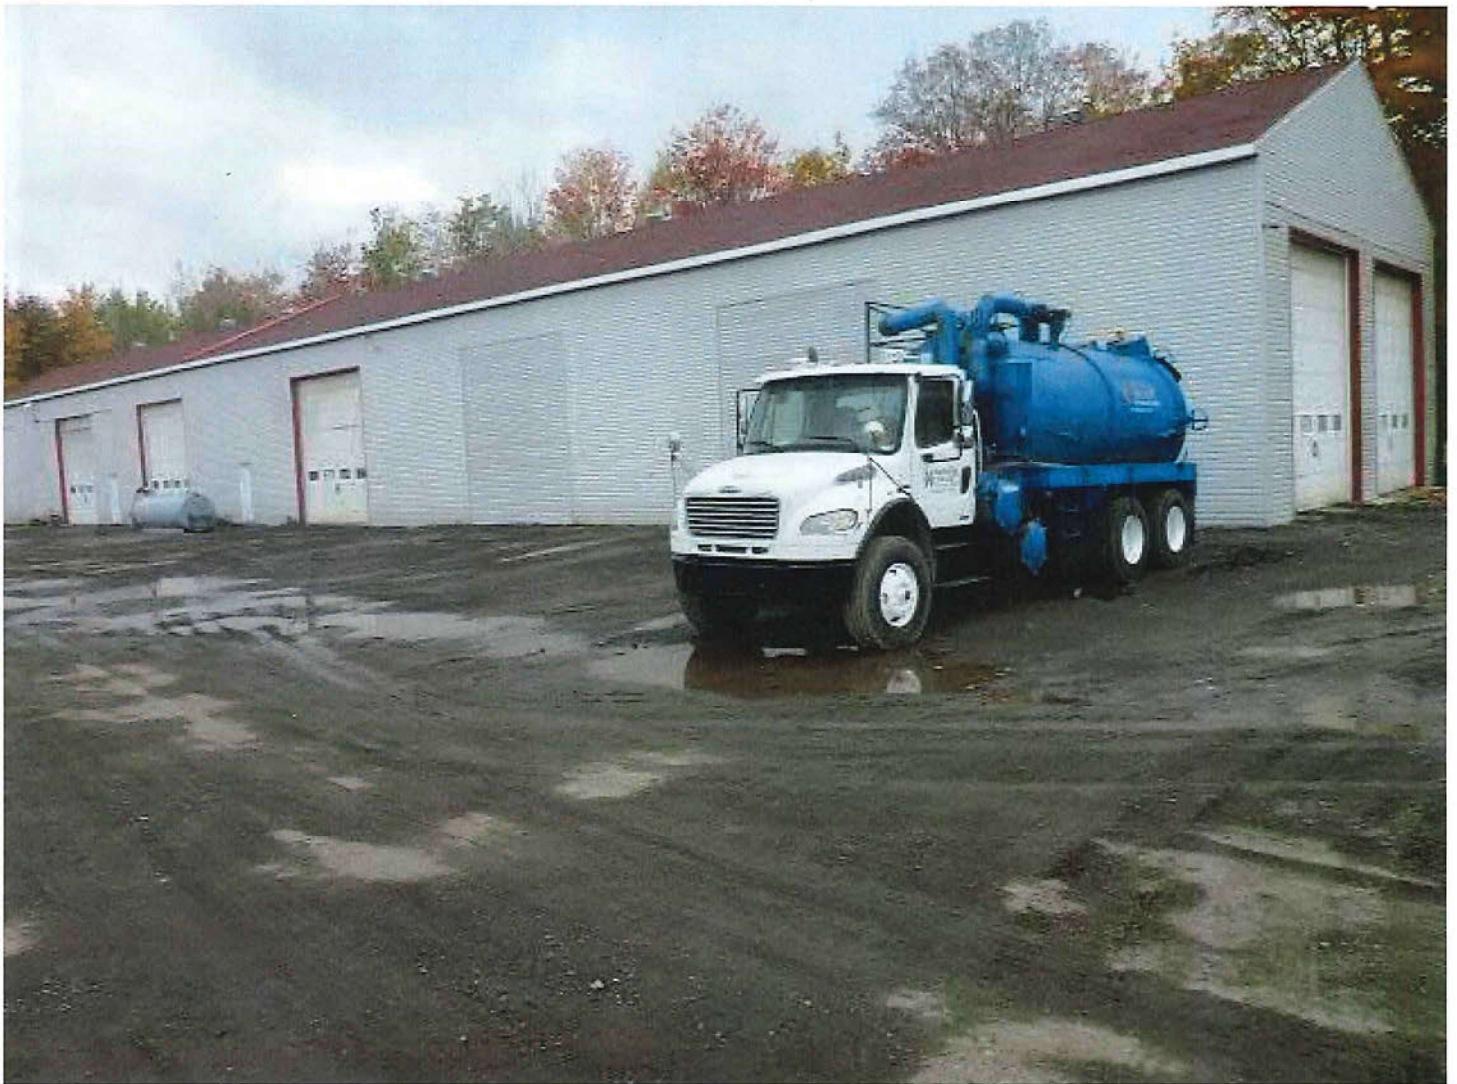
P1020143.JPG

PHOTO NO 9 : Bâtiment utilisé par National Vacuum. Le camion est identifié au nom de l'entreprise visée par l'intervention

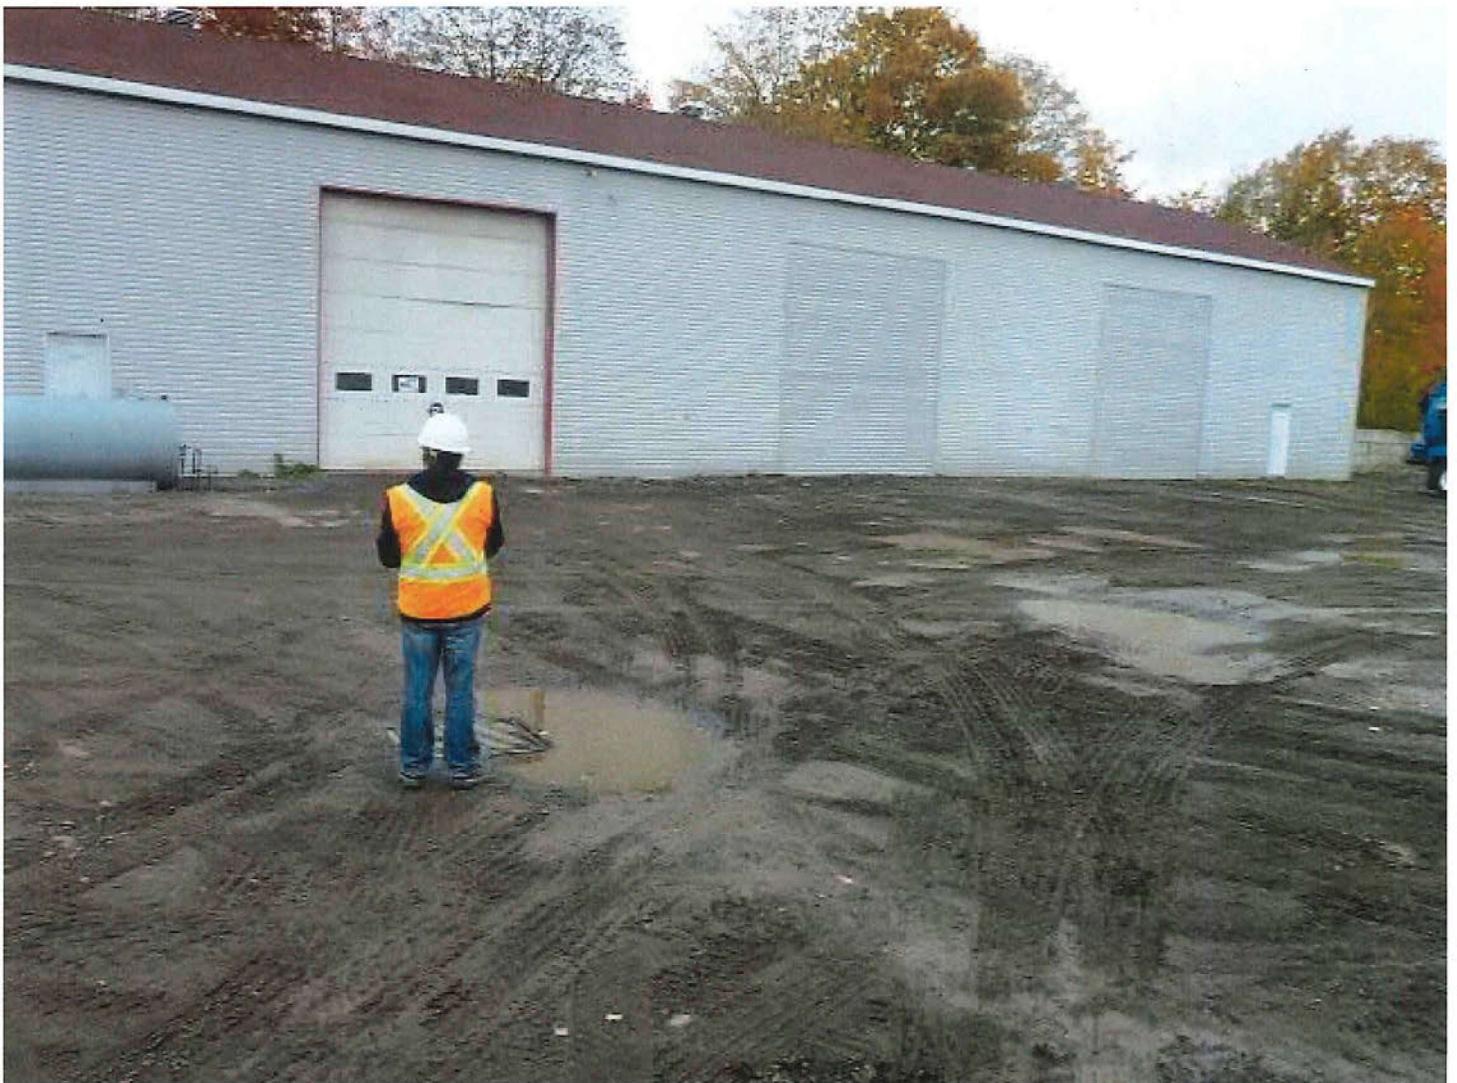
P1020144.JPG

PHOTO NO 10 : Autre vue du bâtiment utilisé par National Vacuum. Devant la personne sur cette photo, on voit un regard pour les eaux de surface.

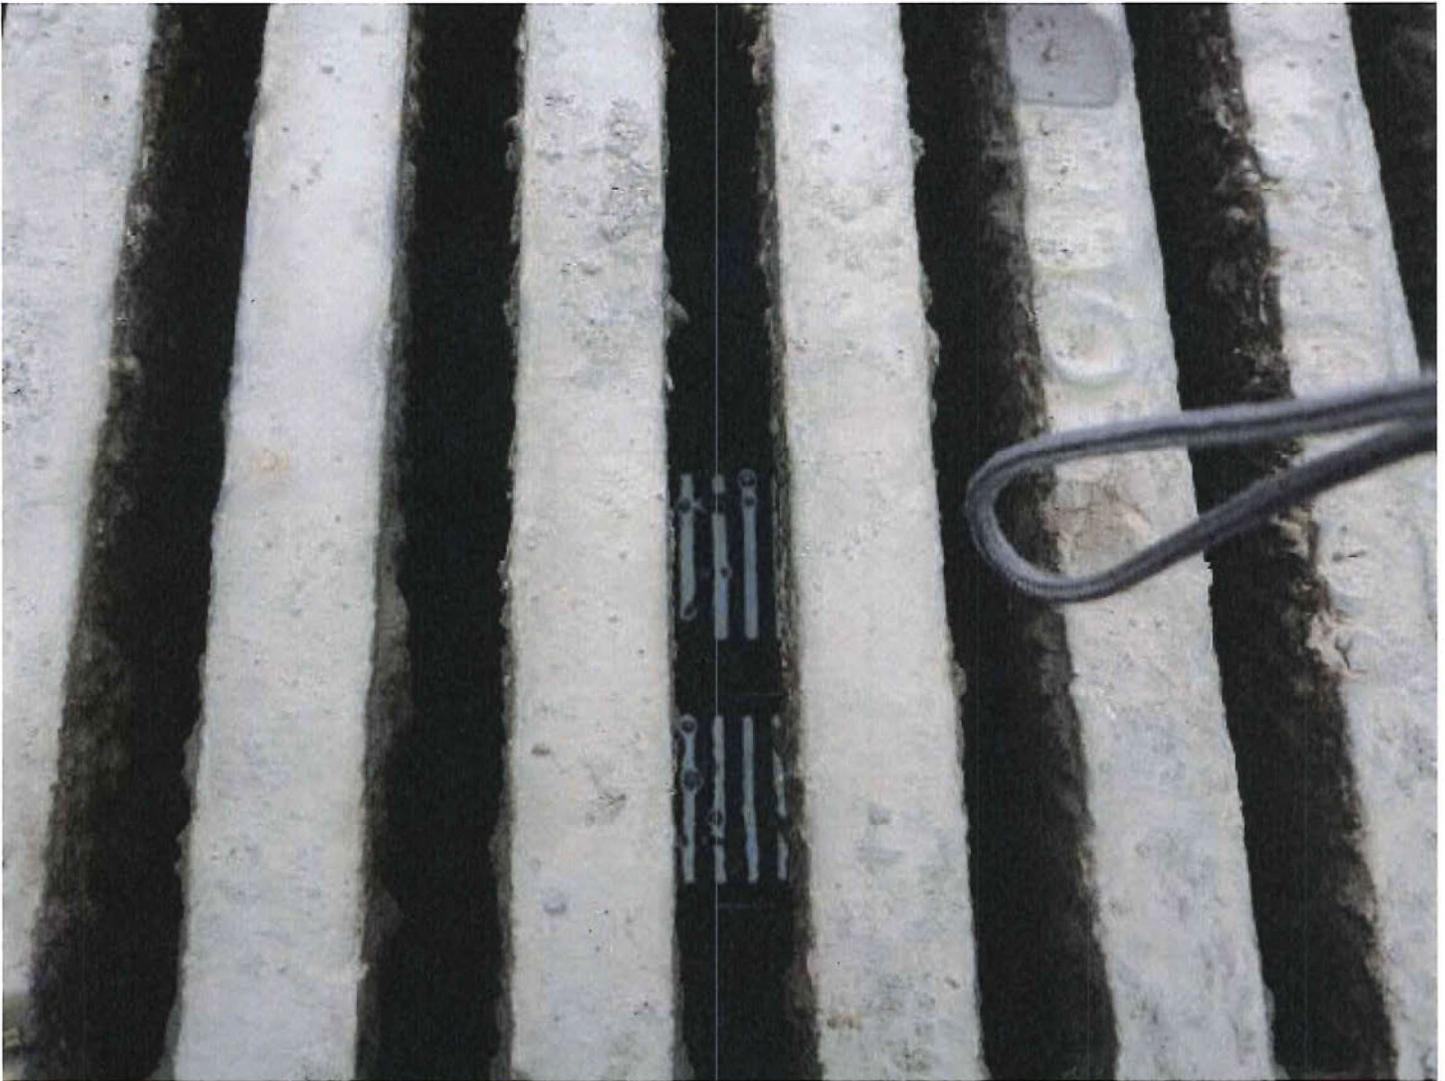
P1020145.JPG

À l'extérieur, je constate une grille pour les eaux pluviale de surface. Je ne constate pas de couleur caractéristique de la fluorescéine ni d'irisation. Pa contre, à la surface du liquide dans le regard, je constate quelques gouttelettes d'huile (Voir photos no 10 à 12).

PHOTO NO 11 : Regard pour les eaux de surface. On remarque des gouttelettes d'huile à la surface du liquide.

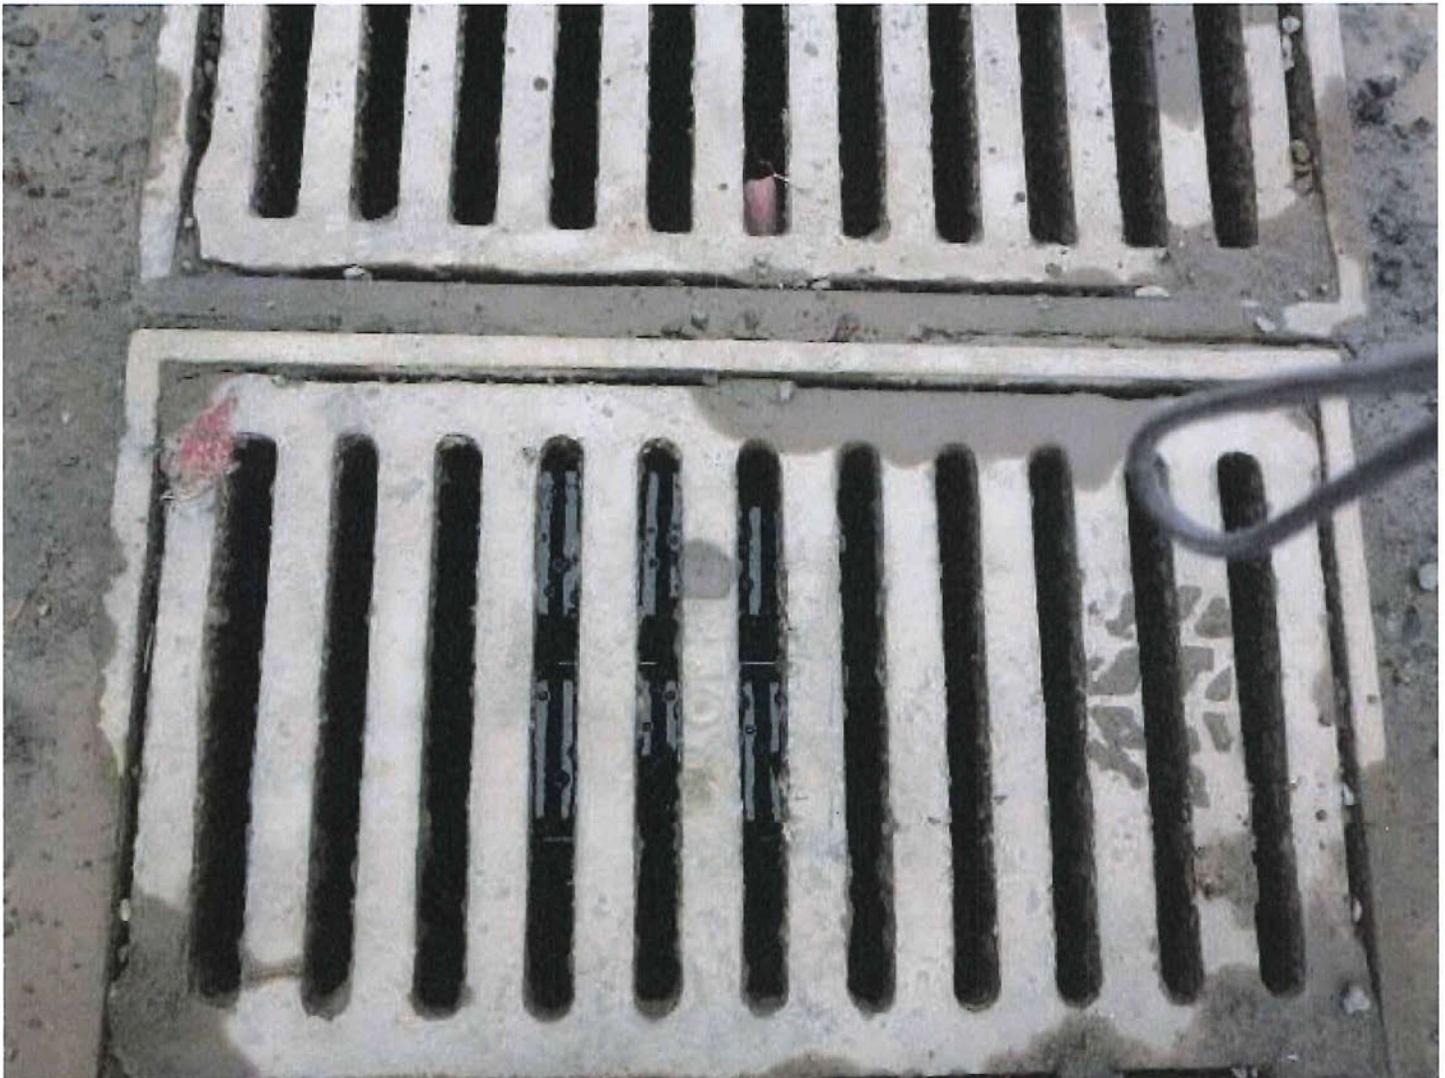
P1020146.JPG

PHOTO NO 12 : Autre vue du regard pour les eaux de surface. On remarque des gouttelettes d'huile à la surface du liquide.

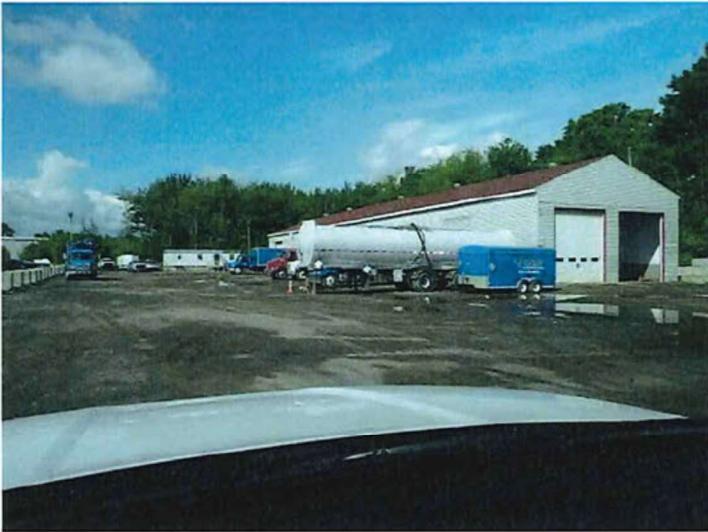
P1020700.JPG
Photo no 1

À mon arrivée, je constate plusieurs camions et remorques près du bâtiment visé par l'intervention (voir annexe photo). Je constate qu'une seule remorque et un camion cube possèdent les lettres « National Vacuum » (voir photos no 1 à 3).

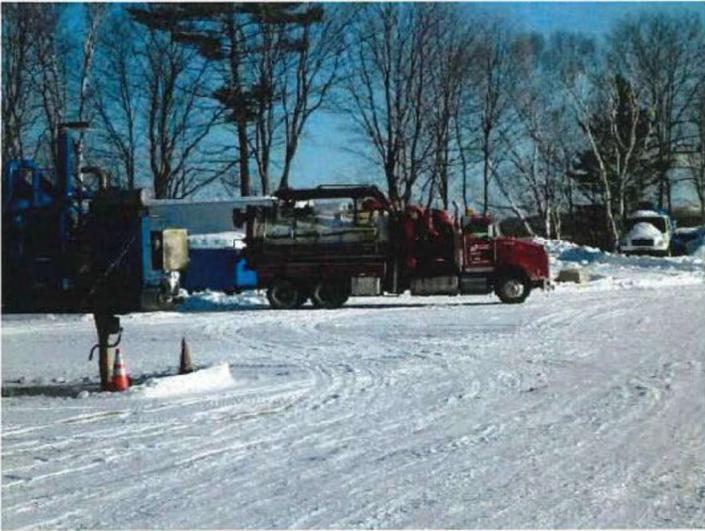
P1020922.JPG (PHOTO NO 1)

- Je ne constate pas d'adresse ni de numéro de local sur le bâtiment secondaire (voir photo no 7 et carte à l'annexe 1);
- Je constate plusieurs véhicules lourds identifiés à l'entreprise Enviro Industries et une remorque-citerne identifiée à National Vacuum (voir photos no 1 à 6);
- Je constate que le stationnement fait de gravier est recouvert d'un couvert de glace. Je constate un trou qui selon mes inspections précédentes, est un regard d'égout. Ce trou me permet de visualiser le regard d'égout. Je ne constate aucune odeur, mais je constate qu'il y a de l'eau dans le regard;

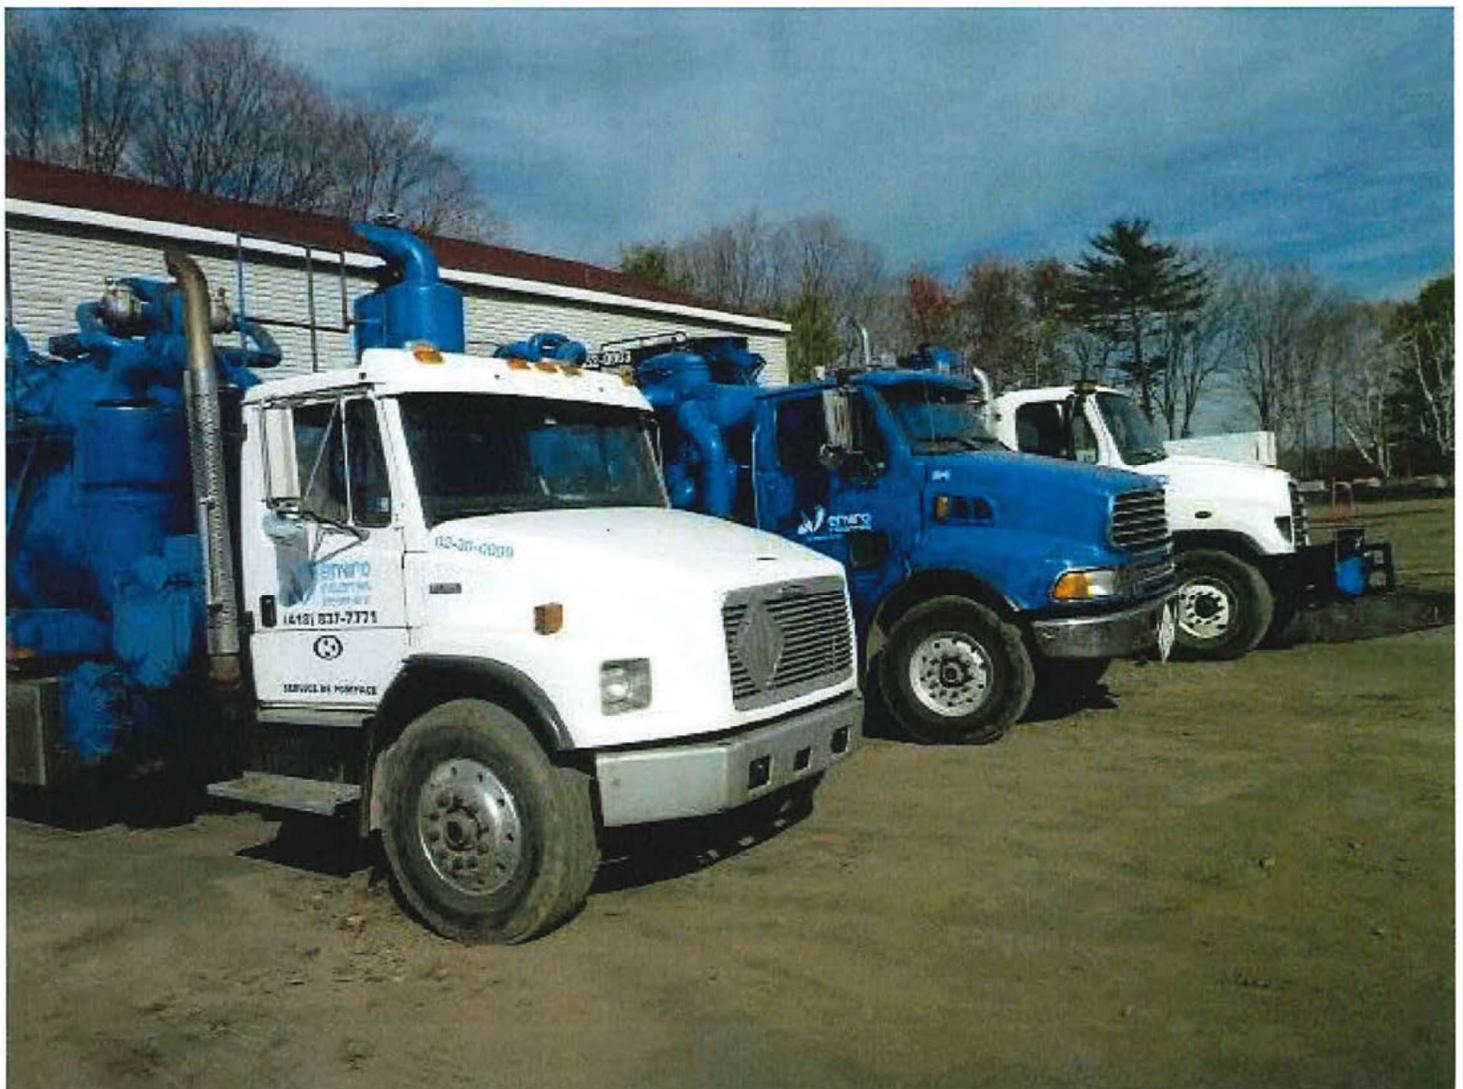
P1030307.JPG
(Photo no 4)

À mon arrivée, je constate que tous les camion-vacuum et camionnettes sont identifiés à l'entreprise Enviro Industries inc (voir photos no 1, 4 et 5) À l'intérieur, j'informe un conducteur du camion-vacuum que je souhaite rencontrer un directeur.
