| <div><div>Développement durable,<br/>Environnement et Lutte<br/>contre les changements<br/>climatiques</div><div>Québec</div></div> | <div>RAPPORT D'INSPECTION</div> <div>Centre de contrôle environnemental du Québec</div> <div>Direction régionale de l'Estrie et de la Montérégie</div> <div>Région : Montérégie</div> |

| Objet de la demande : Vaudreuil-Dorion, eaux usées, Camping Daoust. Refoulement d'égout sur le site #157. | |

| But de l'intervention : Vaudreuil-Dorion, Camping Daoust, Vérifier la présence de débordement d'eaux usées sur le site 157 du camping Daoust ainsi que la conformité de l'installation desservant ce site. | |

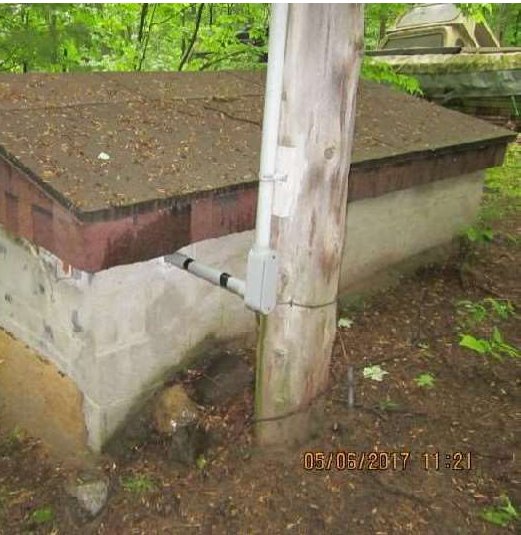
IMG\_0978.jpg  
Captage secondaire, présence de 3 réservoirs de surpression dans le bâtiment.

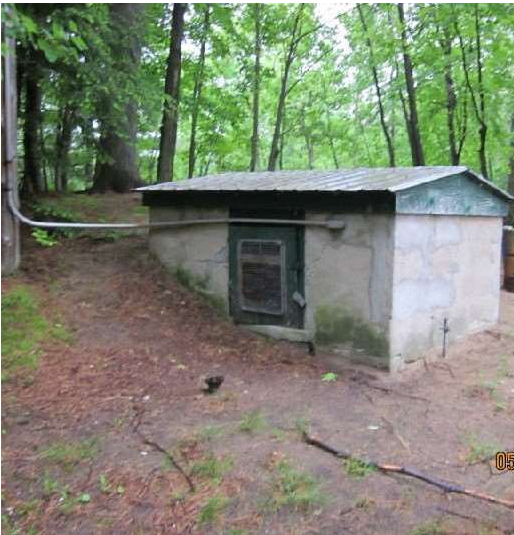
IMG\_0979.jpg  
Captage secondaire, N°45 26' 29.2" / W74° 8' 11.2"

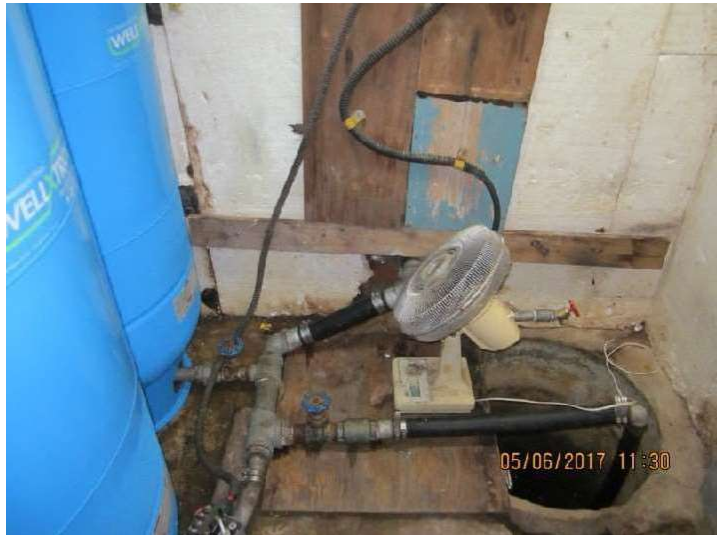
IMG\_0980.jpg  
captage principal du camping est situé au fond à l'extrémité du terrain de camping, après les bâtiments de la mini-ferme.

IMG\_0981.jpg  
Les réservoirs de surpression ainsi qu'un robinet d'échantillonnage se trouvent à l'intérieur du bâtiment.

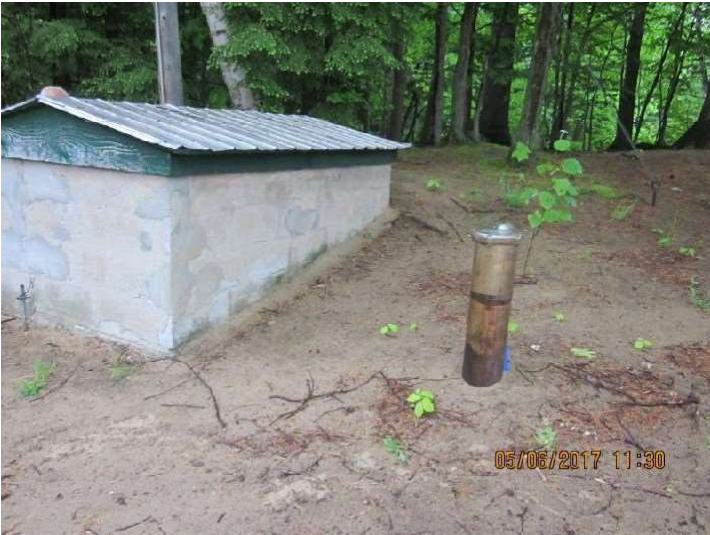
IMG\_0982.jpg  
Le puits est à l'extérieur, N45° 26' 21.1" / W74° 8' 28.3"

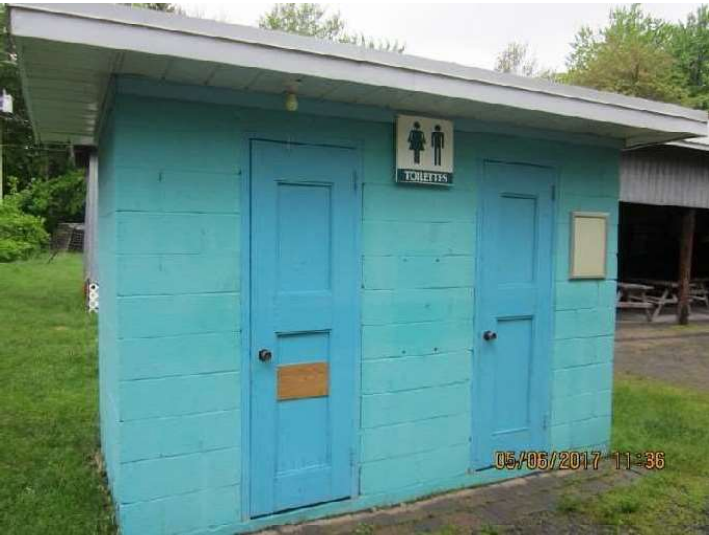
IMG\_0984.jpg

6 blocs sanitaires sont présents sur le camping et son desservis par de grosse fosse septique d'environ 1000gallons.

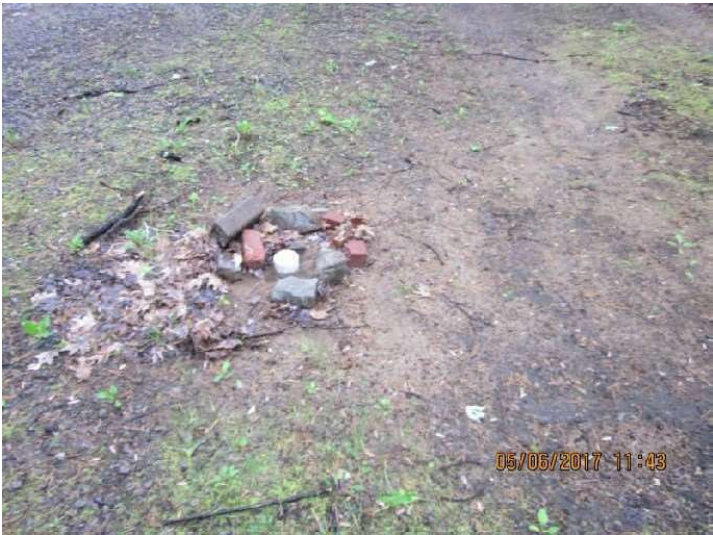
IMG\_0985.jpg

Site #157, le branchement à l'installation septique s'effectue en se raccordant au tuyau de PVC blanc d'environ 5po.

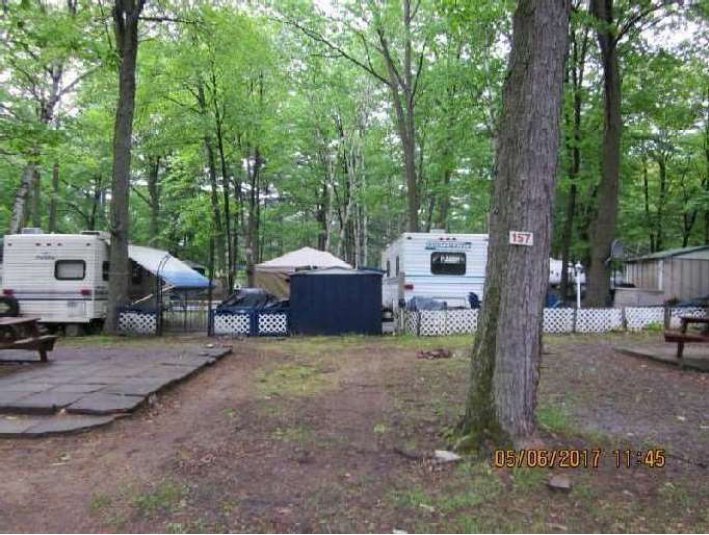
IMG\_0986.jpg

Le propriétaire m'a assuré devoir faire des vérifications plus approfondit dans les jours qui allait suivre afin de s'assurer qu'aucune racine ne venait entraver l'évacuation de l'eau qui provenait de la fosse.

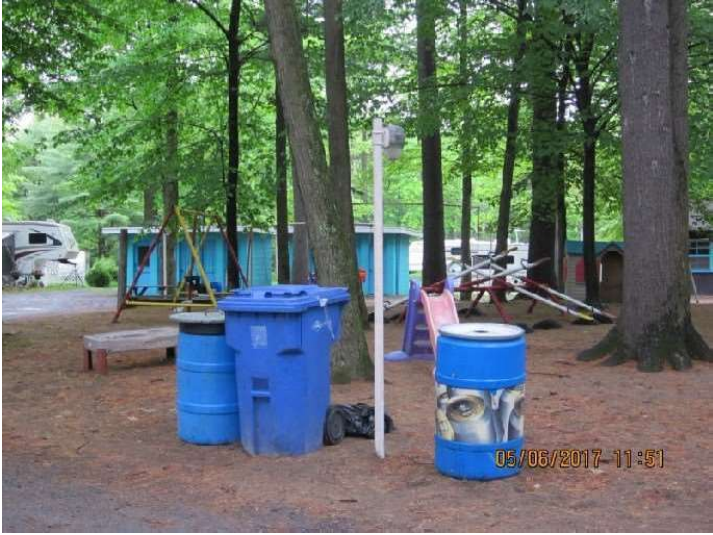
IMG\_0987.jpg

Les usagers du camping sont appeler à apporter les déchets dans les bacs disposé à chaque bout de rue. Les propriétaires du camping passent vider les bacs roulant de vidange à chaque jour.

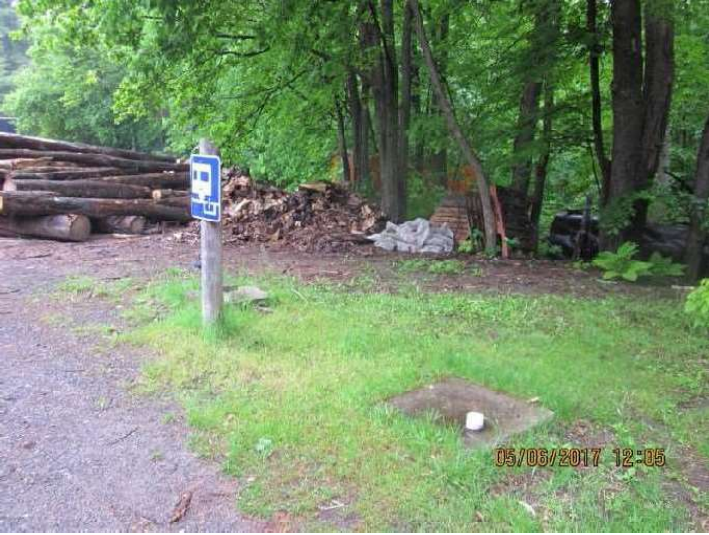
IMG\_0988.jpg

Une station de vidange pour les gens qui viennent séjourner au camping, cette station est tout juste de l'autre côté de la route Harwood.

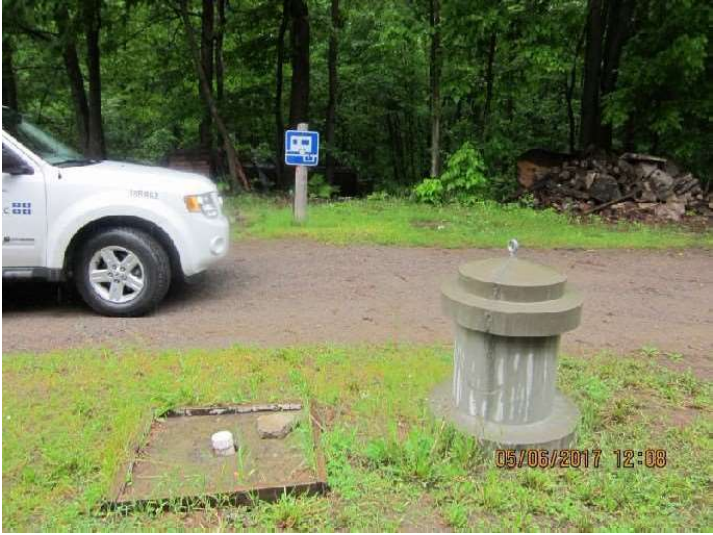
IMG\_0989.jpg

Cette station sert aux usagers desservi par deux services sans le branchement des eaux usées, ainsi qu'aux visiteurs qui souhaitent vidangés leurs réservoirs à leur arrivé ou lors de leur départ du camping (N45° 26' 27.2" / W74° 8' 12.0").
