Traitement de fourrures Splendor inc.
2425, rue Holt
Montréal (Québec)
H2G 1Y2

RAPPORT D'INSPECTION

Ministère de l'Environnement, de la Lutte contre les changements climatiques, de la Faune et des Parcs Québec	RAPPORT D'INSPECTION	
	Contrôle environnemental	
	Direction régionale de Montréal et de Laval Région : Montréal

**Objet : Entreposage non conforme de matières dangereuses résiduelles au
2425, rue Holt, Montréal**

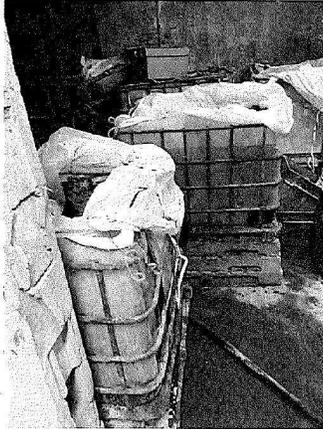
image2.jpg Contenant de boues de chrome

1	Manquement :	Ne pas avoir apposé une étiquette indiquant le nom des matières entreposées, sur un contenant, à savoir le contenant en plastique de boues de chrome.					Degré de gravité des conséquences : Mineur Gravité objective du manquement de catégorie : D+ Manquement retenu pour la SAP <input type="checkbox"/>	
	Référence légale :	Le Règlement sur les matières dangereuses a.46						
	Atteinte à la santé, à la sécurité, au bien-être ou au confort de l'être humain :	Mineure : Aucune atteinte ou aucun risque						
	Explication :	Les contenants de boues de chrome sont à l'intérieur d'une salle dédié à l'entreposage des matières dangereuses résiduelles						
	Atteinte à la qualité de l'eau, du sol, de l'air, à la végétation ou à la faune :	Mineure : Aucune atteinte ou aucun risque						
	Les conséquences sont :	Complètement réversibles						
	Explication :	Le contrevenant peut se corriger en apposant un étiquetage conforme sur le contenant de boues de chrome

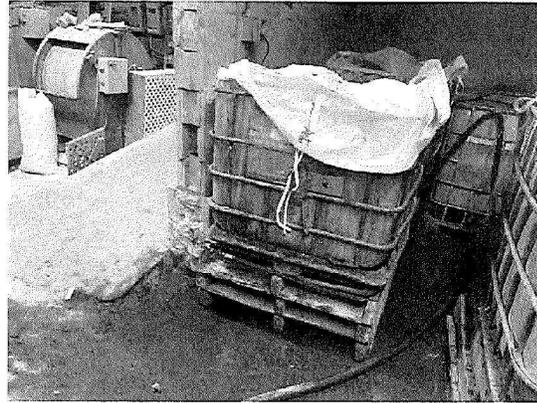
image3.jpg Contenant de boues de chrome non étiqueté

- Ne pas avoir apposé une étiquette indiquant le nom des matières entreposées, sur un contenant, à savoir le contenant en plastique de boues de chrome.
Règlement sur les matières dangereuses, article 46 al. 1 partie 1

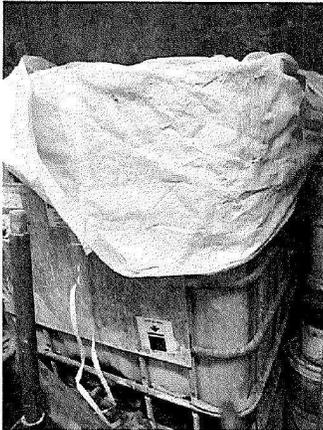
image5.jpg Contenant de boues de chrome non étiqueté

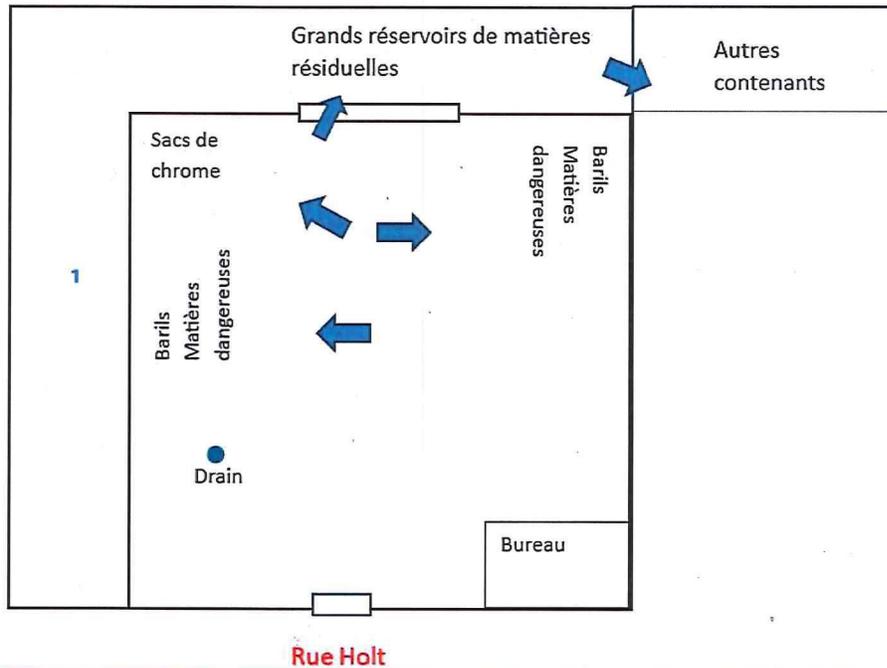
Croquis du lieu d'intervention

1 Où il y a l'accumulation de matières résiduelles après être passées dans le drain pour se rendre ensuite dans les grands réservoirs

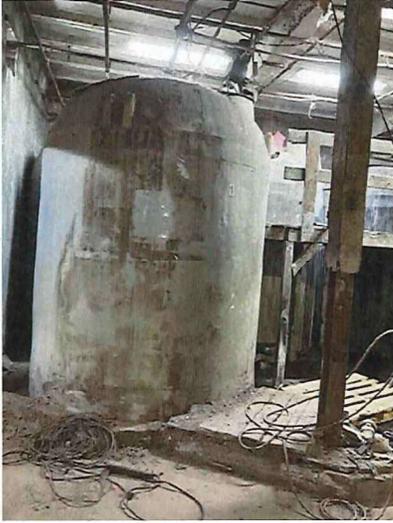
Photo 1 : Réservoirs de chrome résiduel

Le propriétaire de la bâtisse, l'entreprise 9430-3427 Québec Inc., doit s'assurer de terminer l'élimination toutes les matières résiduelles restantes sur le site. Également, celui-ci doit transmettre au ministère un avis de cessation d'activité dans les 30 jours suivant la fin d'activité ainsi que faire une étude de caractérisation du site dans les 12 mois suivants.

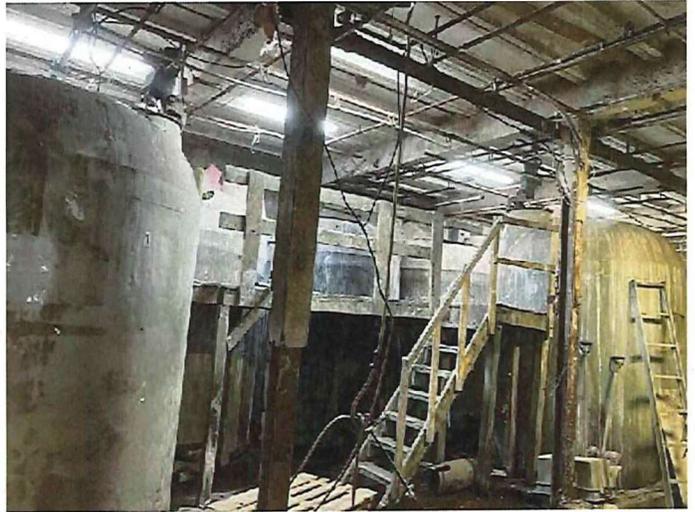
Photo 2 : Réservoirs d'huiles et de graisses (à l'arrière)

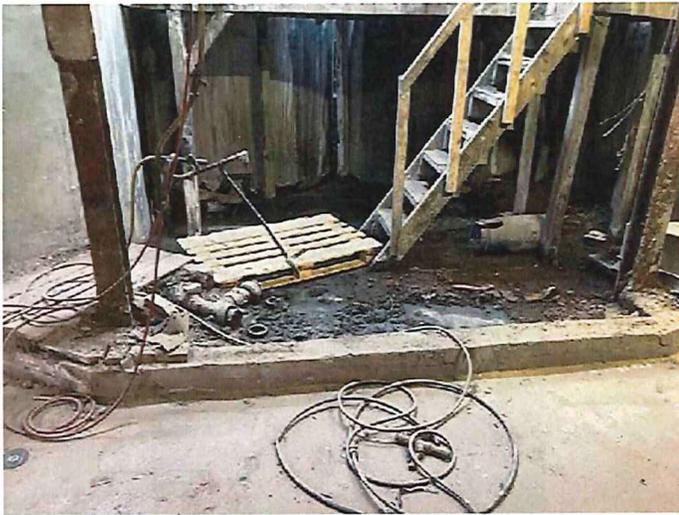
Photo 18: Bassin de rétention des réservoirs

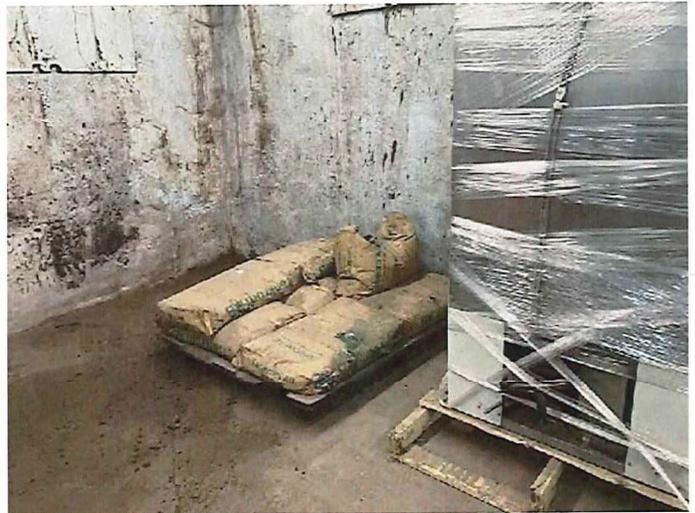
- Dans un coin, il y a 7 sacs de chrome (produit primaire) qui partiront cette semaine (voir photo 3).
À cet endroit, il y avait les boues de chrome dans des récipients en plastique et toiles (sujet de l'ANC du 31 mai 2023), partis au mois de septembre par Stablex Canada Inc. (voir annexe 2 pour les factures).

Photo 3 : Sacs de chrome à l'endroit où étaient entreposés les boues de chrome

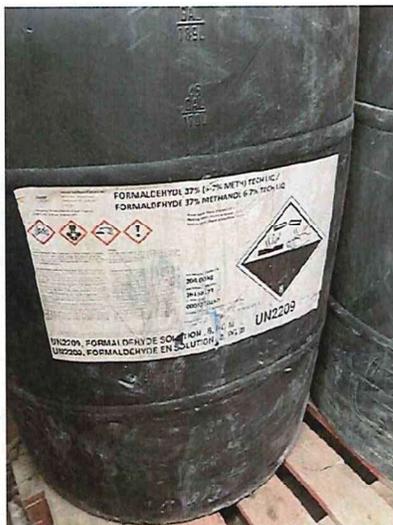
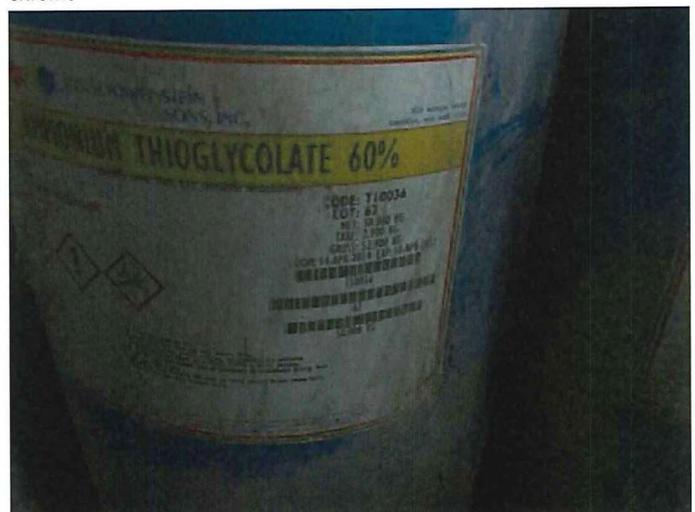
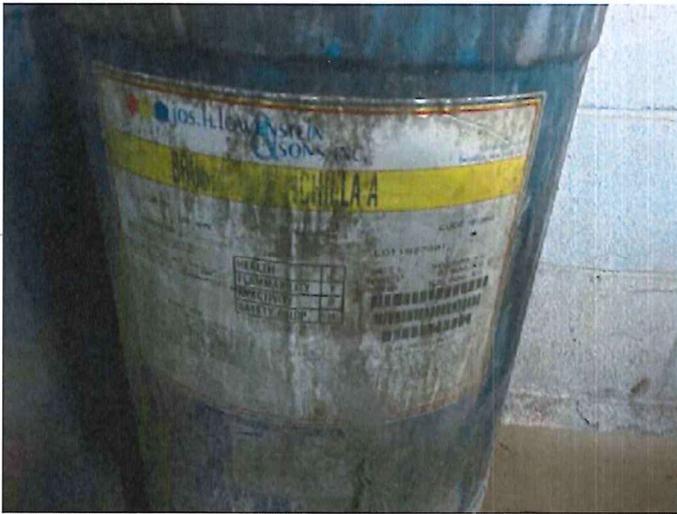
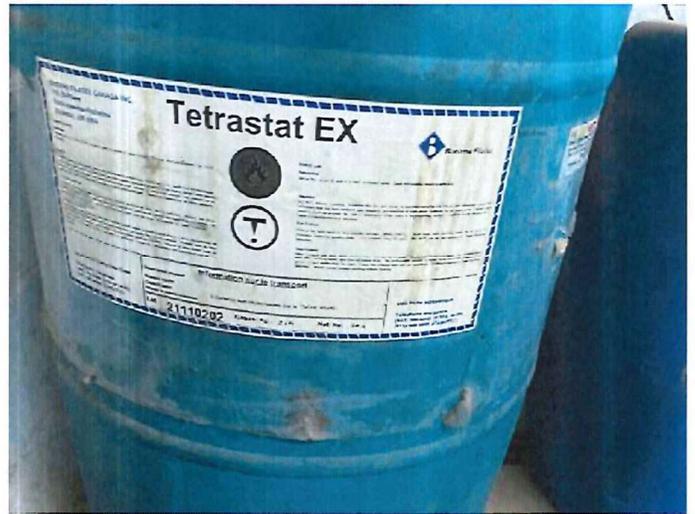
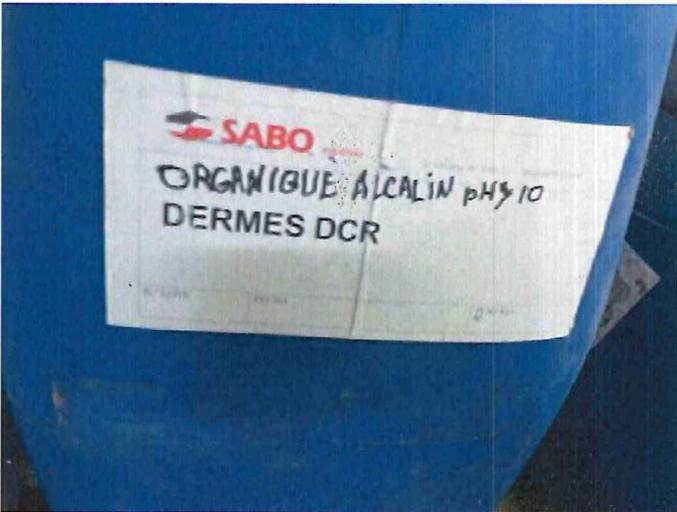
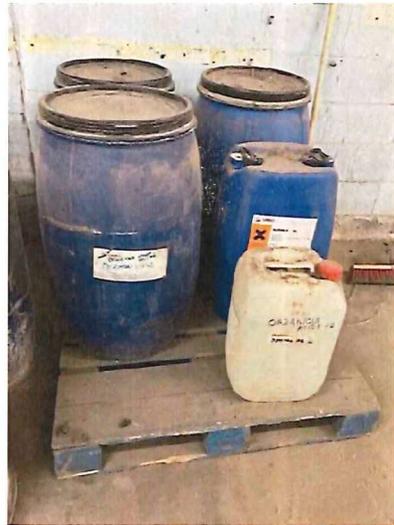
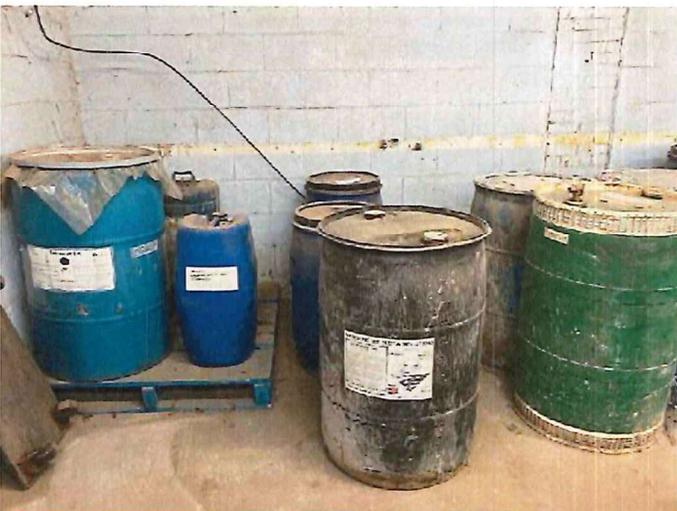
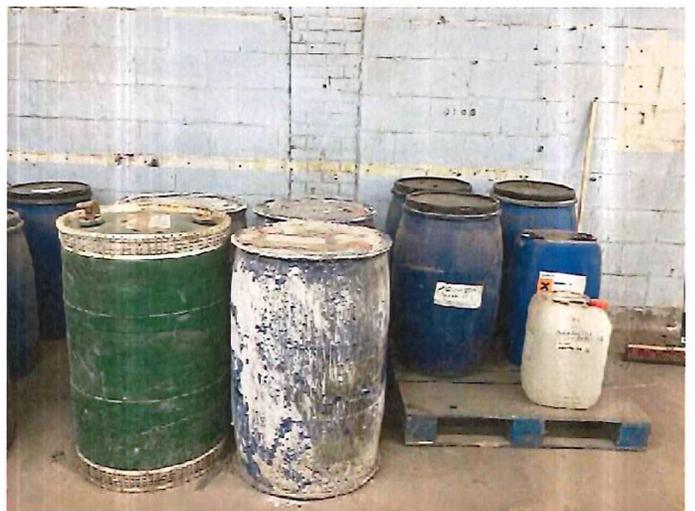
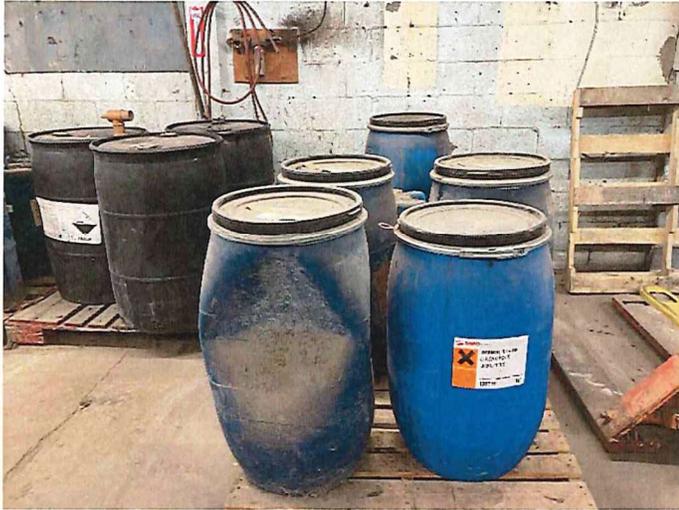
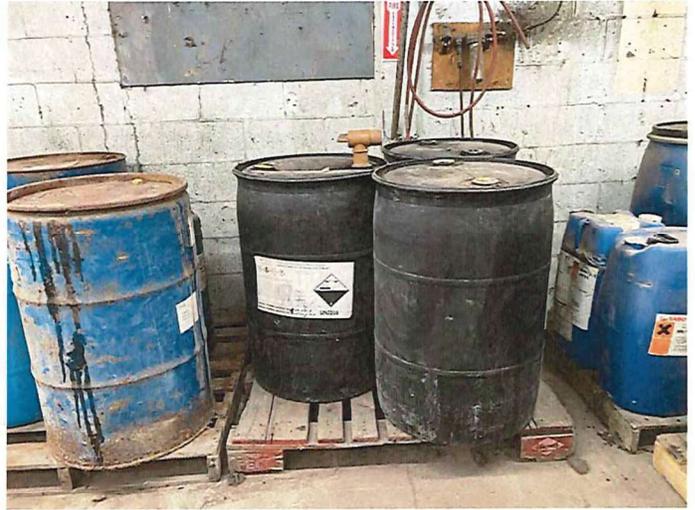
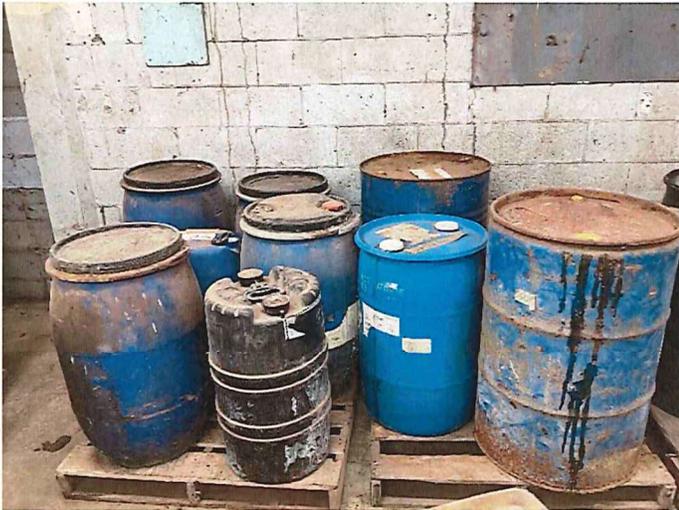
À noter qu'aucune des matières dangereuses entreposées dans la bâtisse ne sont identifiées et qu'il n'y a aucun registre. Les personnes rencontrées ne savaient pas qu'il fallait identifier et tenir un registre pour les matières dangereuses. Le propriétaire m'a dit qu'il ferait des affiches pour identifier les matières dangereuses.

Photo 7 : Matières dangereuses entreposées

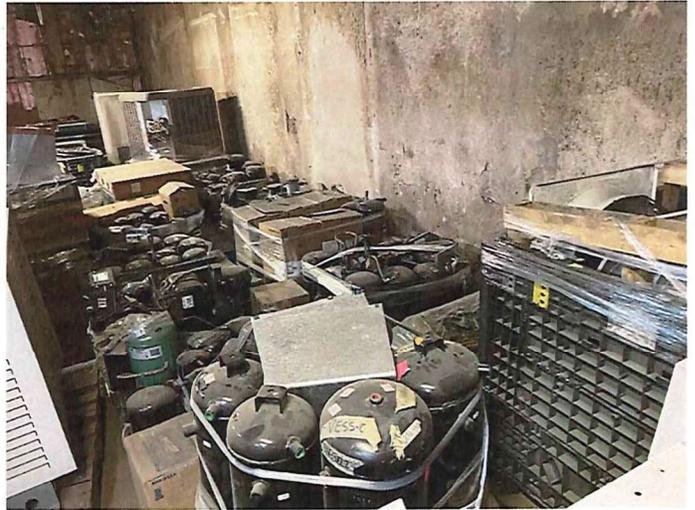
Photo 19 : autres contenants entreposés

Dans la pièce suivante, je vois des bonbonnes, certaines vides et d'autres pleines, et des appareils de climatisation (voir photo 19). Le chimiste m'a répondu qu'il ne sait pas ce qu'il y a dedans et que le propriétaire les entrepose ici pour le moment, ceux-ci n'appartenant pas à Traitement de fourrures Splendor Inc.

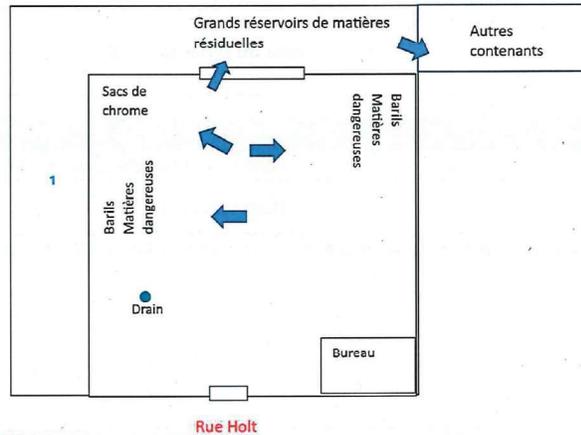
Croquis du Lieu d'intervention

1 Où il y a l'accumulation de matières résiduelles après être passées dans le drain pour se rendre ensuite dans les grands réservoirs

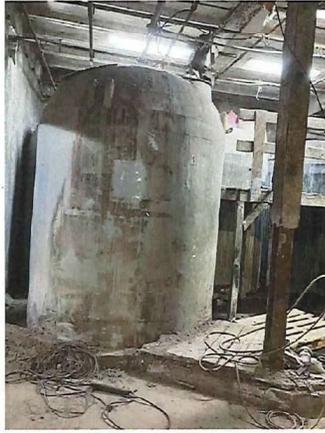
Photo 1 : Réservoirs de chrome résiduel

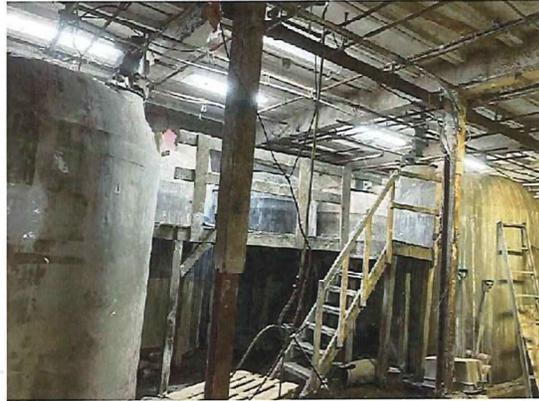
Photo 2 : Réservoirs d'huiles et de graisses (à l'arrière)

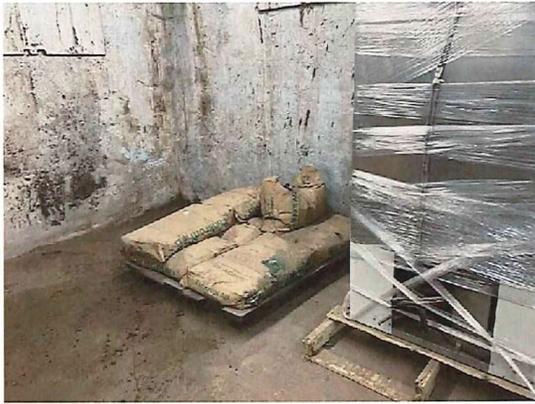
Photo 3 : Sacs de chrome à l'endroit où étaient entreposés les boues de chrome

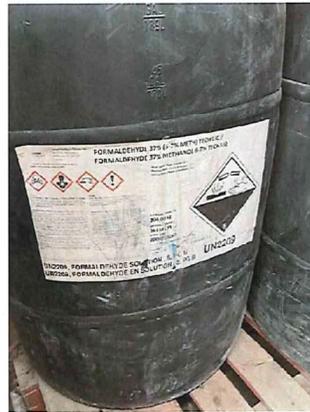
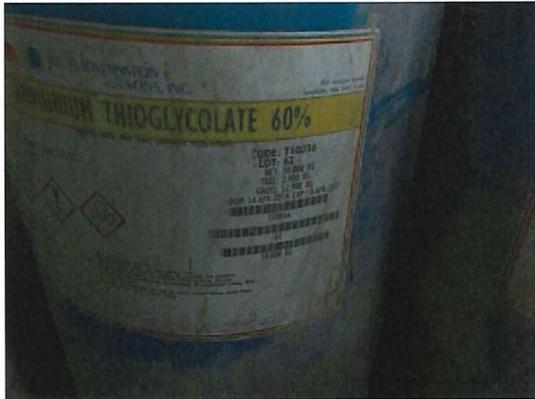
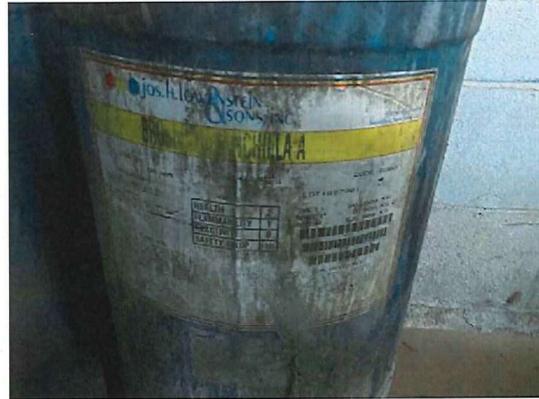
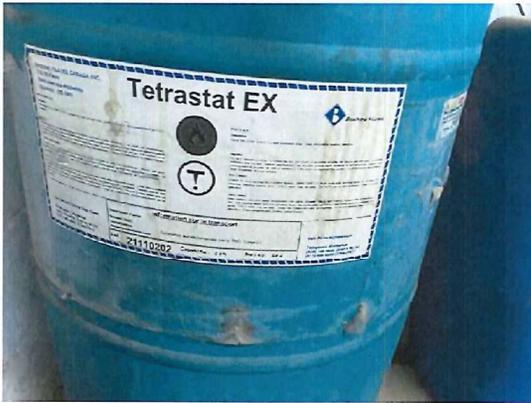
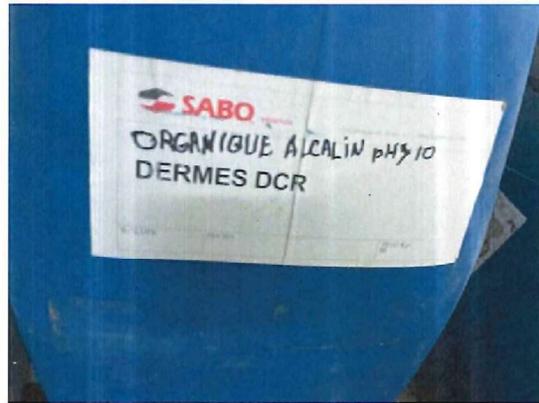
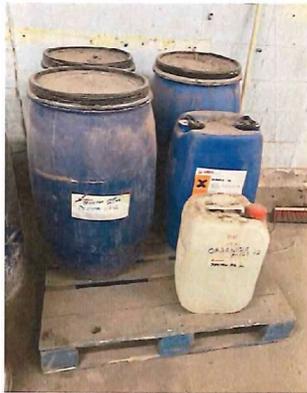
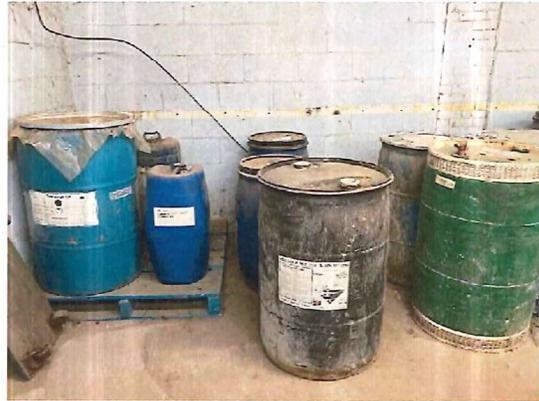
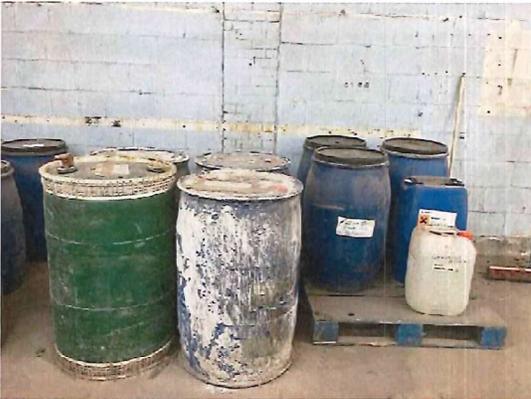
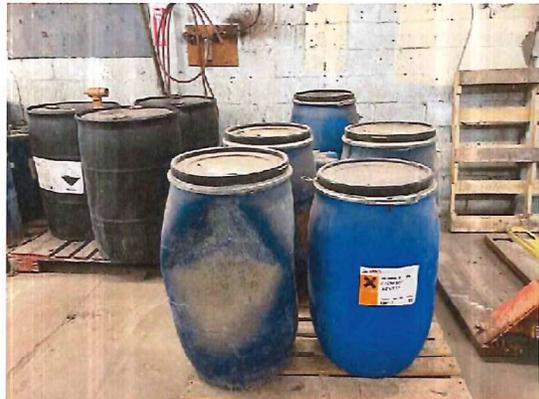
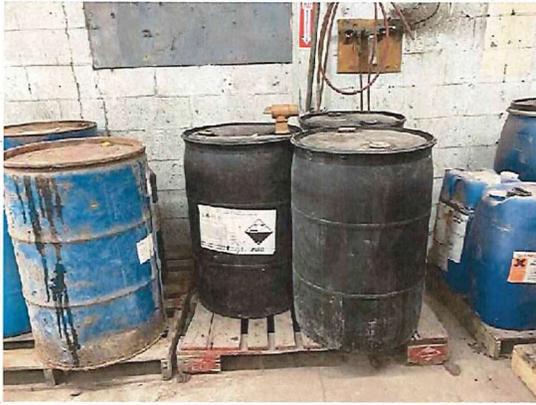
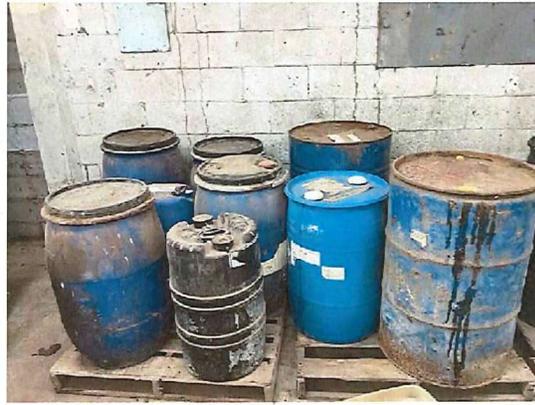
Photo 7 : Matières dangereuses entreposées

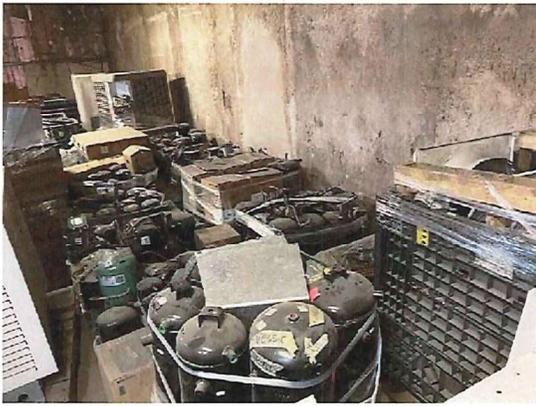
Photo 19 : Autres contenants entreposés
