N° de demande : 200878566	Type de demande : Signalement à caractère environnemental
Objet de la demande : Champ de tir pour l'entraînement des policiers près d'une source d'eau potable sur un terrain derrière le 1328, Route 277 à Lac-Etchemin

N° d'intervention : 301775386	Type d'intervention : Inspection
N° de gestion doc. : 7610-12-01-07344-00	N° de document : 402399120
But de l'intervention : Vérifier le bien-fondé d'un signalement pour un champ de tir pour l'entraînement des policiers près d'une source d'eau potable sur un terrain derrière le 1328, Route 277 à Lac-Etchemin

Champ de tir exploité par la Sûreté du Québec situé sur le lot 5 903 447

AVIS DE NON-CONFORMITÉ

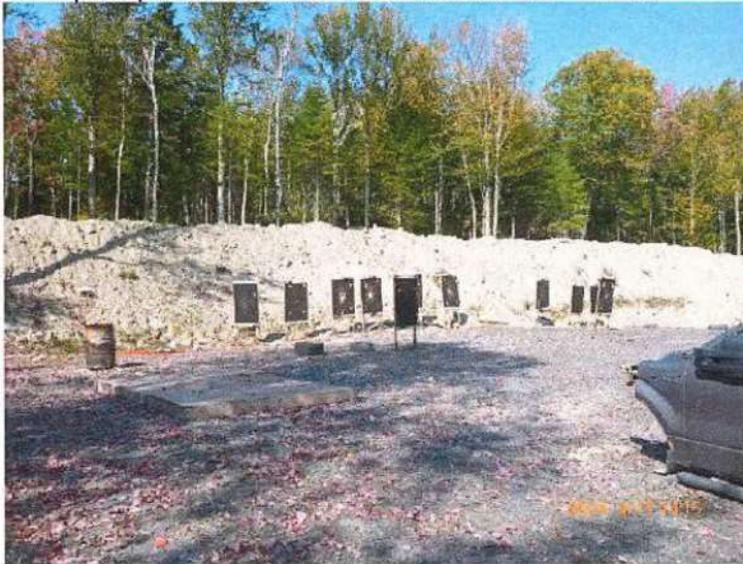
P1110635.JPG

- Un champ de tir est aménagé. À l'aide du GPS, je localise le champ de tir – Point GPS 695 N46.400858, O-70.474262 (Photo 1).
- Un cabanon ainsi qu'une remorque fermée sont présents à la limite sud-ouest du champ de tir (Photo 2).

Photo 1 : Champ de tir aménagé sur le lot 5 903 447.

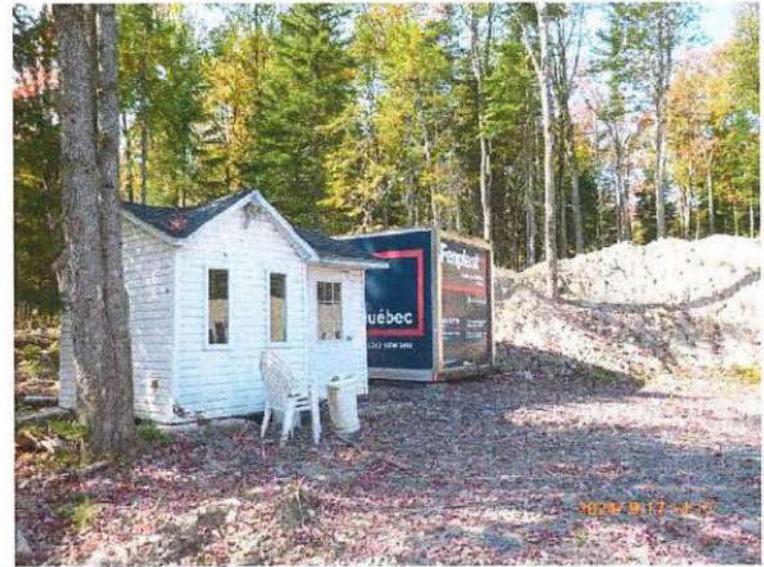
P1110636.JPG

Photo 2 : Cabanon et remorque fermée situés au sud-ouest du champ de tir.

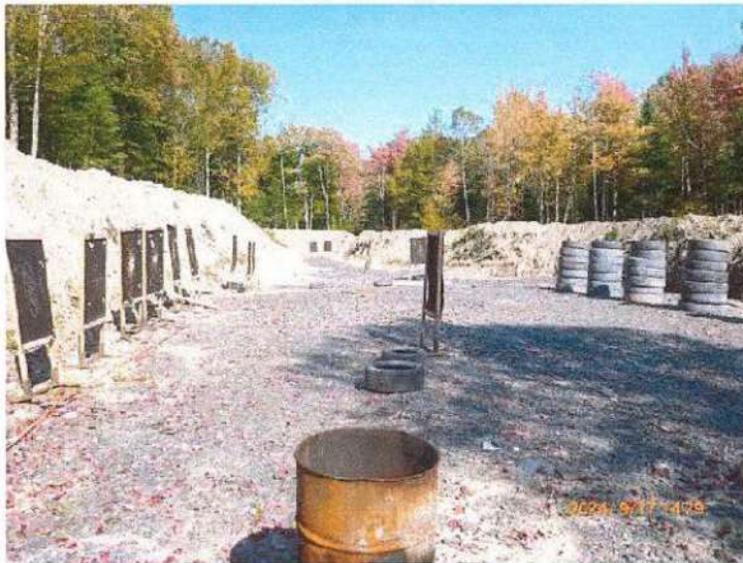
P1110640.JPG

- Le champ de tir est ceinturé de murets de terre (Photo 3).
 - À l'aide du télémètre, je mesure la hauteur des murets. Le muret situé à l'arrière des cibles de tir mesure 2,8 m. Le muret situé à l'arrière de l'emplacement des tireurs mesure 1,4 m.

- 14 cibles de tir sont observées dans le champ de tir (Photo 3).
- 5 piles de pneus ainsi que 2 demi-véhicules sont présents dans le champ de tir positionnés en direction des cibles (Photo 4).

- Le champ de tir n'est pas couvert et est situé en pleine forêt (Photo 3).
- Derrière les cibles, il n'y a rien d'aménagé pour récupérer les projectiles. Ceux-ci se retrouvent donc directement dans les murets de terre (Photo 3).

Photo 3 : Champ de tir aménagé en milieu forestier sur le lot 5 903 447 et ceinturé de muret de terre.

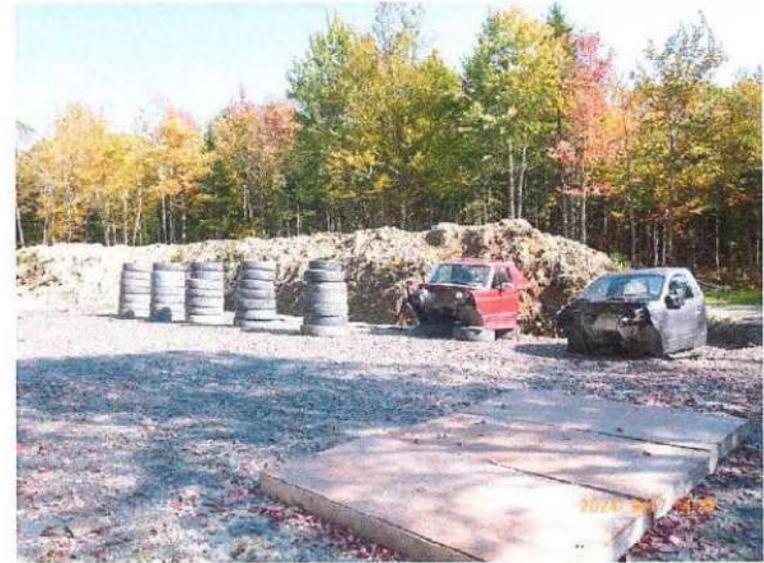
P1110641.JPG

Photo 4 : Pile de pneus et demi-voiture positionnée devant les cibles du champ de tir.

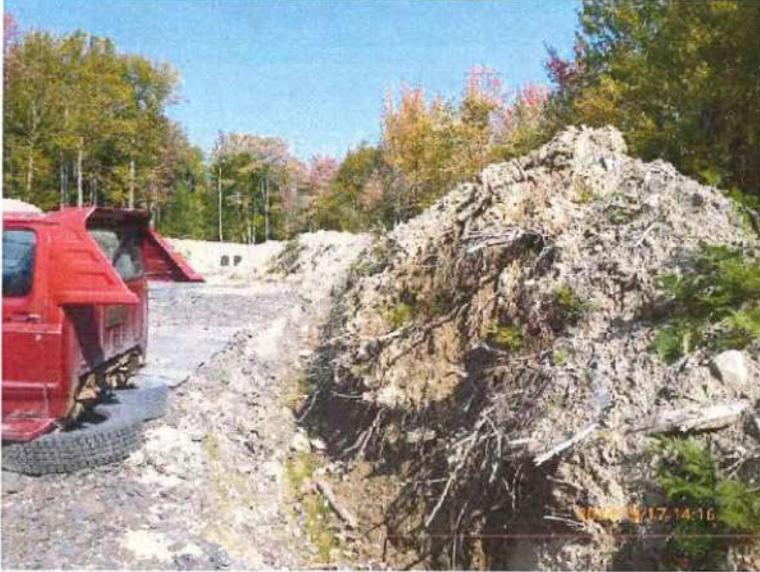
P1110638.JPG

- Une tranchée est creusée à l'arrière de l'emplacement des tireurs (Photo 5).
- De la pierre concassée est présente sur le sol du champ de tir (Photos 1 à 5).

Photo 5 : Tranchée de drainage présente sur le côté sud du champ de tir.

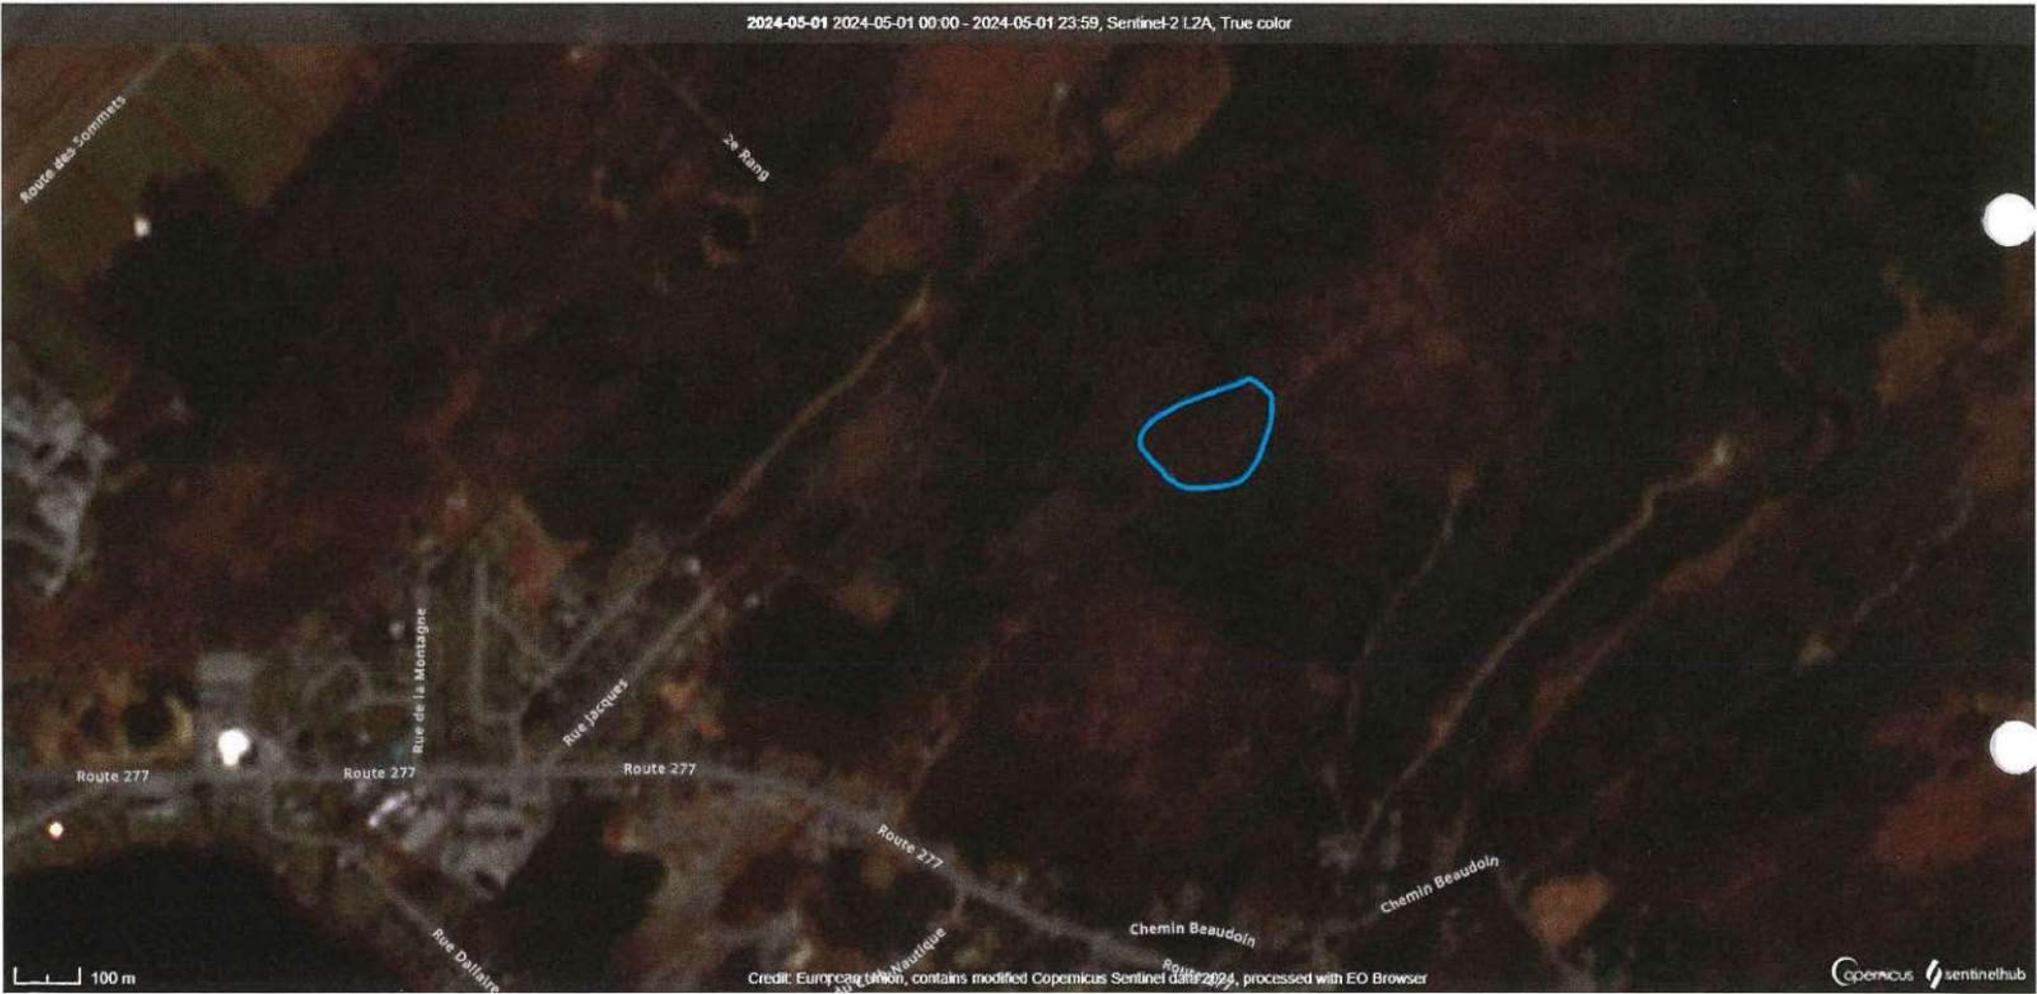
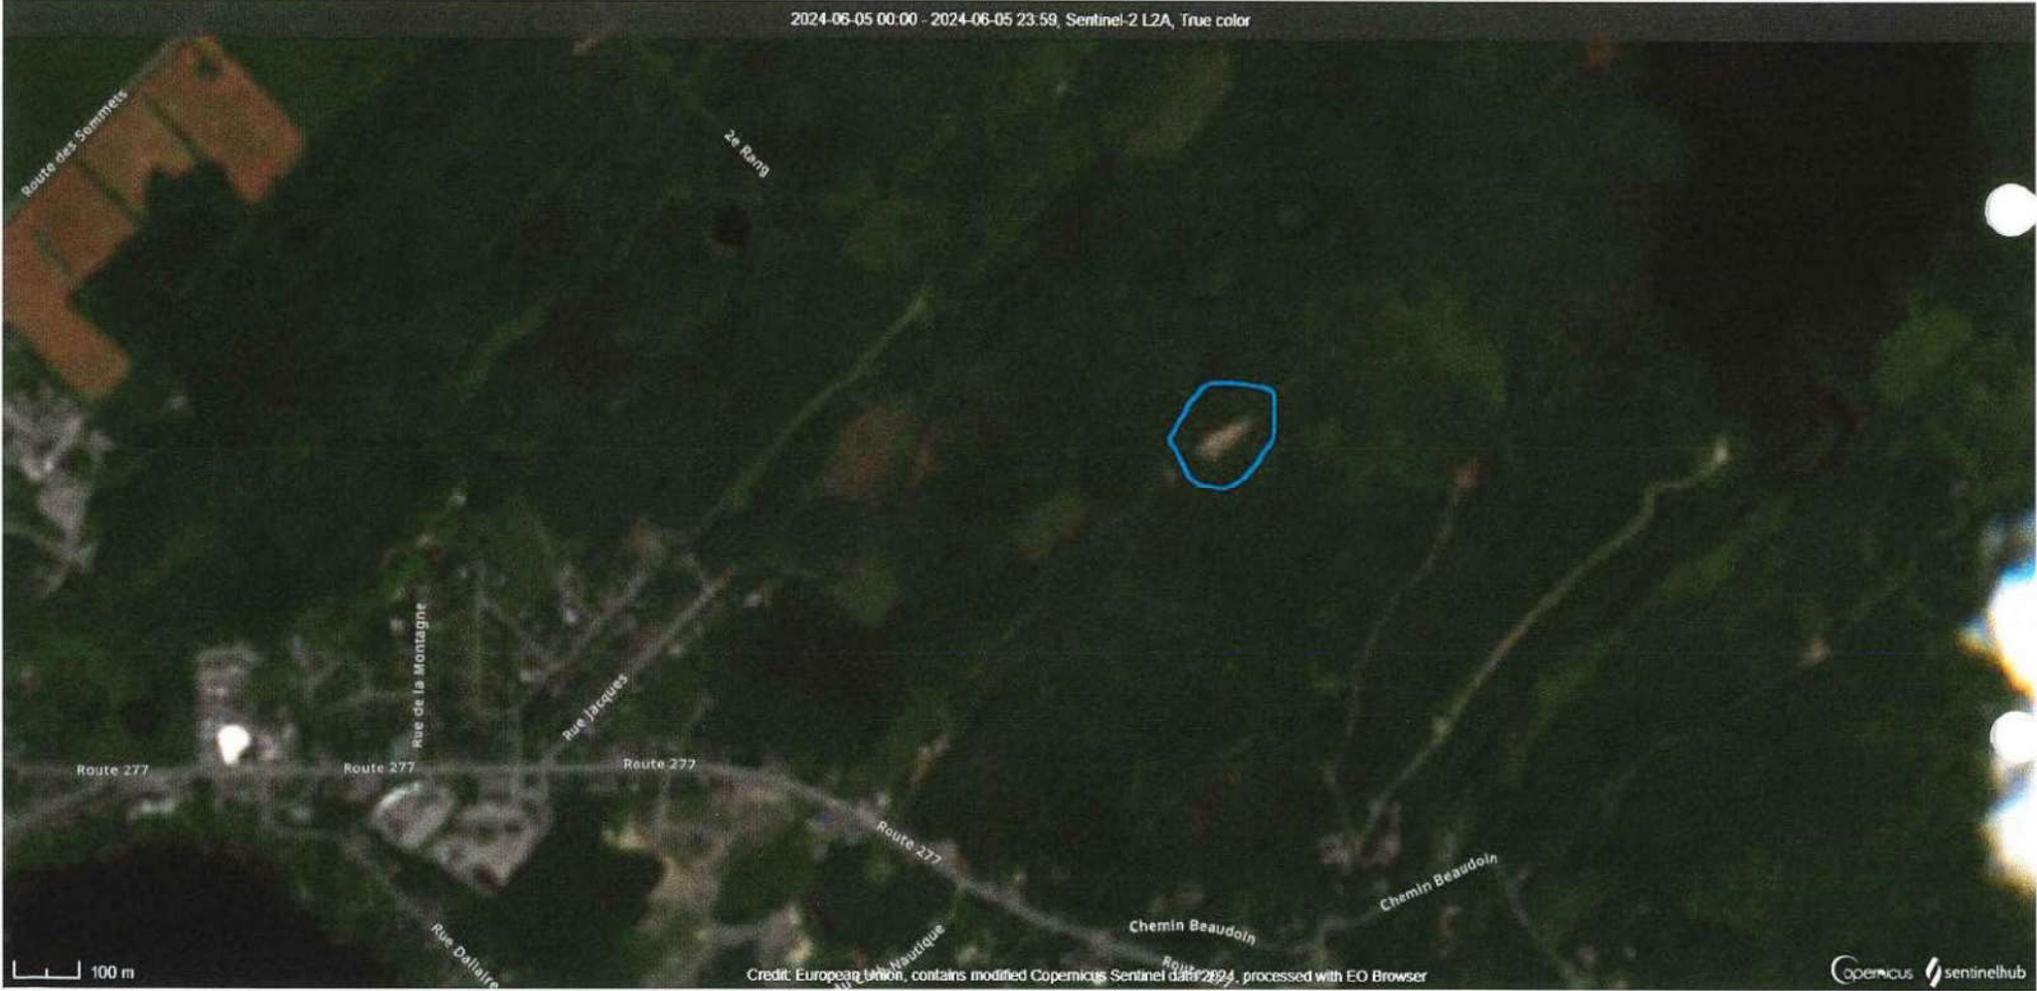
2024-05-01 2024-05-01 00:00 - 2024-05-01 23:59, Sentinel-2 L2A, True color

2024-09-26 – Vérification de la date de début des travaux d'aménagement du champ de tir à l'aide de l'outil géomatique Sentinel-HUB (annexe 5).

- Selon les imageries satellitaires disponibles sur Sentinel HUB, il est possible de constater que les travaux de réalisation du champ de tir extérieur sur le lot 5 903 447 ont débuté entre le 2024-05-01 et le 2024-06-05.
