N° intervention : 300666023	Type d'intervention : inspection
N° gestion documentaire : 7510-09-01-0570900	N° du rapport d'inspection :
N° demande : 200310132	Type de demande : plainte à caractère environnementale
But de l'inspection : Vérifier le bien fondé de la plainte concernant des odeurs d'hydrocarbures, la présence de carcasses d'orignaux ainsi que la présence de différentes matières résiduelles.

Lieu inspecté	
Nom du lieu : Chemin Manic-1	
Nom usuel du lieu :	
N° du lieu :	Type de lieu : Dépotoir à ciel ouvert
Localisation du lieu inspecté :	
Coordonnées géographiques du lieu : 49° 11' 33.8" N 68° 20' 45.7" W

Date de l'inspection : 2011-07-28	Heure d'arrivée : 13 h 40	Heure de départ : 13 h 50
Inspecteur : Véronic Boudreau Thibeault		Accompagné de :
N° intervention : 300669133	Type d'intervention : inspection	
N° gestion documentaire : 7510-09-01-0570900	N° du rapport d'inspection :	
N° demande : 200310132	Type de demande : plainte à caractère environnementale	
But de l'inspection : S'assurer que les correctifs ont été apportés (le site a été nettoyé) suite à une plainte concernant des odeurs d'hydrocarbures, la présence de carcasses d'orniaux ainsi que la présence de diff

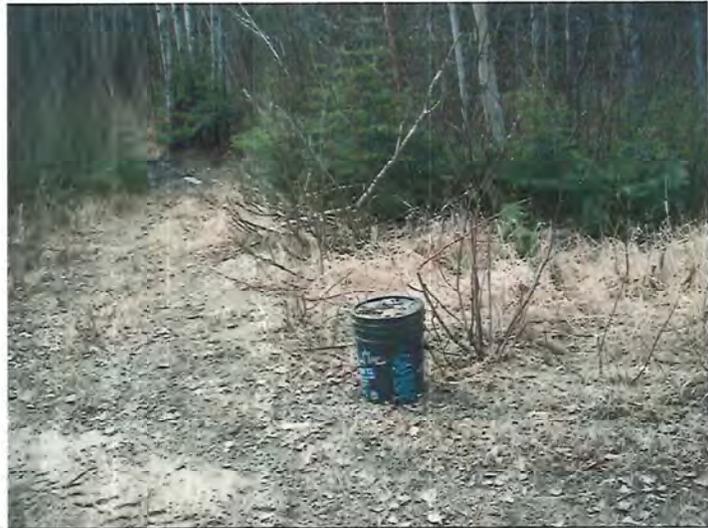
Photo no : 01

1. Forte odeur s'apparentant à une odeur d'huiles usées dès mon arrivée sur le lieu.
2. Présence d'une chaudière de 20 litres contenant une substance de couleur noire et de consistance visqueuse s'apparentant à de l'huile usée. (photo 01-02) La chaudière est sur le côté sud du chemin.

Présence d'une chaudière de 20L pleine d'huiles usées en bordure du chemin.

A 9h40
 J'obtiens la confirmation de la part de M. Ghislain Gauthier, directeur travaux publics, que le site sera nettoyé d'ici les 2 prochaines semaines.

À 11h15
 M. Bernard Bélanger, contremaître travaux publics, me téléphone. Il me confirme que le site a été nettoyé il y a deux semaines. Les sols contaminés ont été disposés chez art. 23-24 et les matières résiduelles ont été envoyées au lieu d'enfouissement.

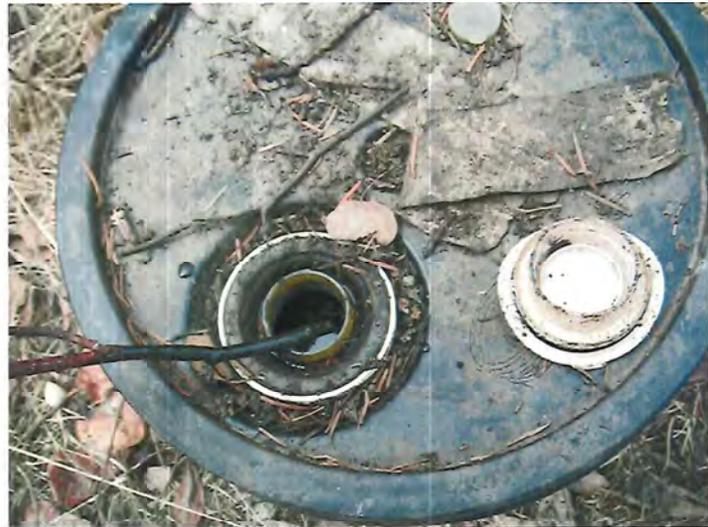
Photo no : 02

Idem photo 01

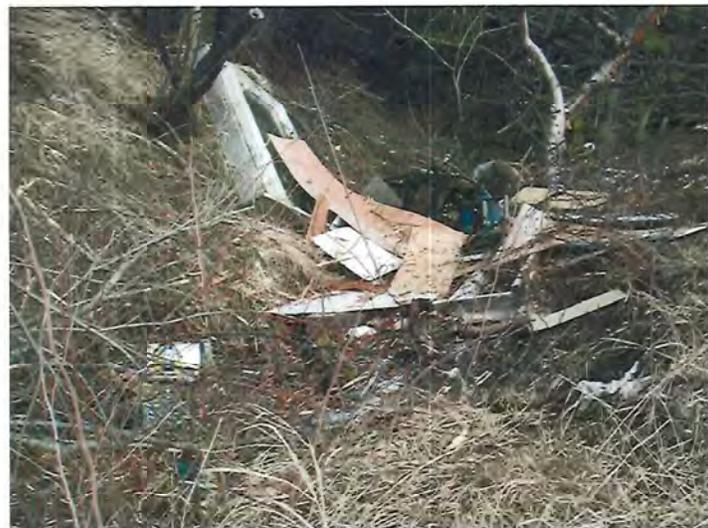
Photo no : 03

3. Présence de matières résiduelles dans le fossé côté nord du chemin. (photo 03) Il y a du bois de fenêtre, de la vitre, des métaux, du plastique et styromousse d'isolation pour maison.

Matières résiduelles dans le fossé à proximité d'un ruisseau.

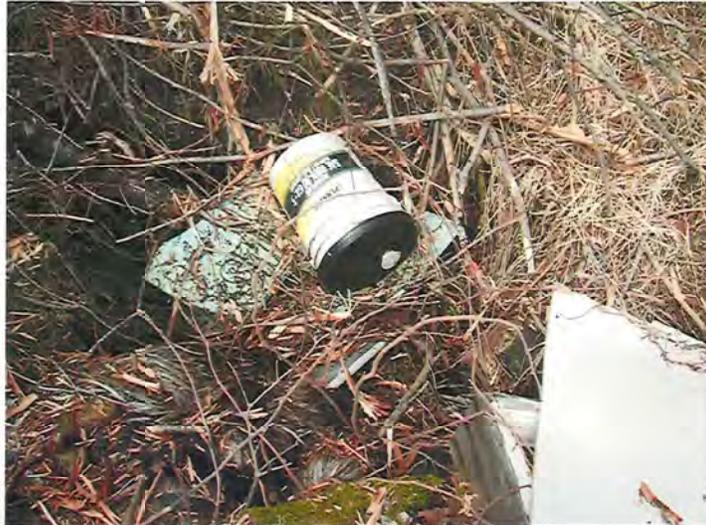
Photo no : 04

4. Présence d'un contenant de 20 litres non accessible dans le bas du talus côté nord du chemin. Il n'est donc pas possible de vérifier s'il contient des hydrocarbures. (photo 04)

Chaudière de 20L non accessible dû à la présence de fenêtres cassées et de pente abrupte.

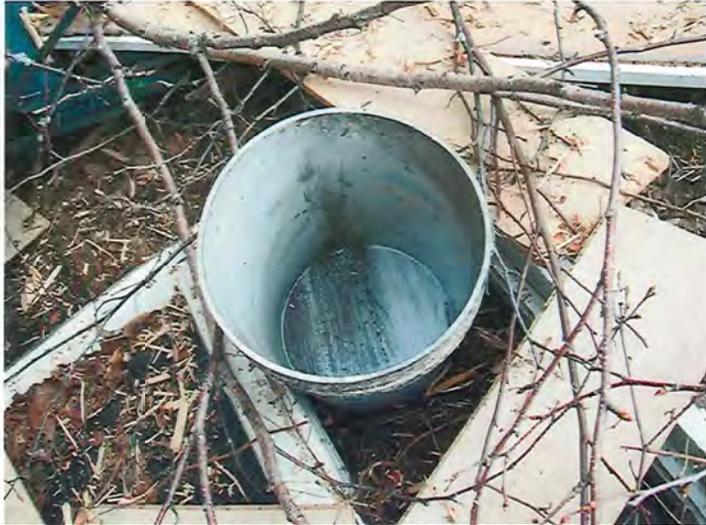
Photo no : 05

5. Présence d'une chaudière de 20 litres contenant un résidu d'hydrocarbures dans le talus du côté nord du chemin. (photo 05)
6. Présence de sols contaminés dans le chemin et en bordure du chemin du côté nord. (photo 06)

Chaudière de 20L contenant un résidu d'hydrocarbure.

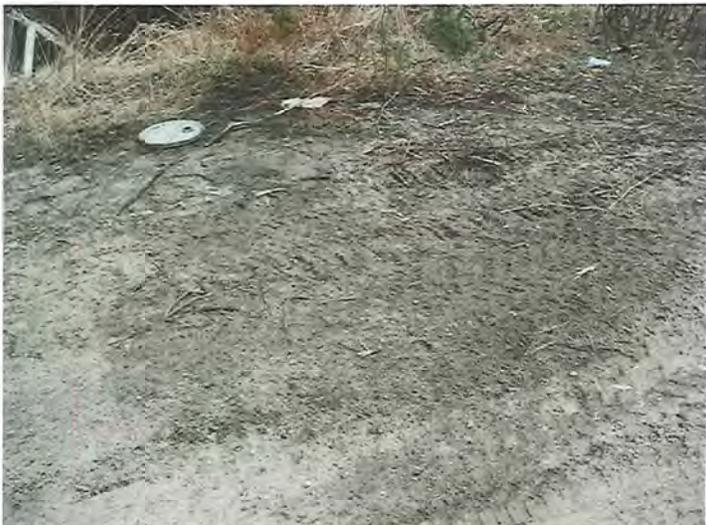
Photo no : 06

Présence de sols contaminés à côté du fossé contenant les matières résiduelles.

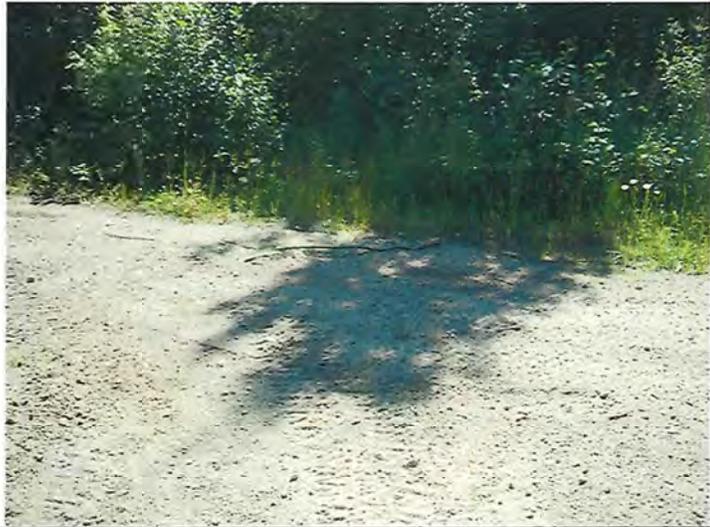
Photo no : 01

1. Présence d'une chaudière de 20 litres contenant une substance de couleur noire et de consistance visqueuse s'apparentant à de l'huile usée. La chaudière est sur le côté sud du chemin. (photo 01)
2. Présence de matières résiduelles dans le fossé côté nord du chemin. Il y a du bois de fenêtre, de la vitre, des métaux, du plastique et styromousse d'isolation pour maison. (photo 02-03)
3. Présence d'un contenant de 20 litres non accessible dans le bas du talus côté nord du chemin. Il n'est donc pas possible de vérifier s'il contient des hydrocarbures. (photo 03)
4. Présence d'une chaudière de 20 litres contenant un résidu d'hydrocarbures dans le talus du côté nord du chemin. (photo 03)

Présence d'une chaudière de 20L pleine d'huiles usées en bordure du chemin. Infraction corrigée

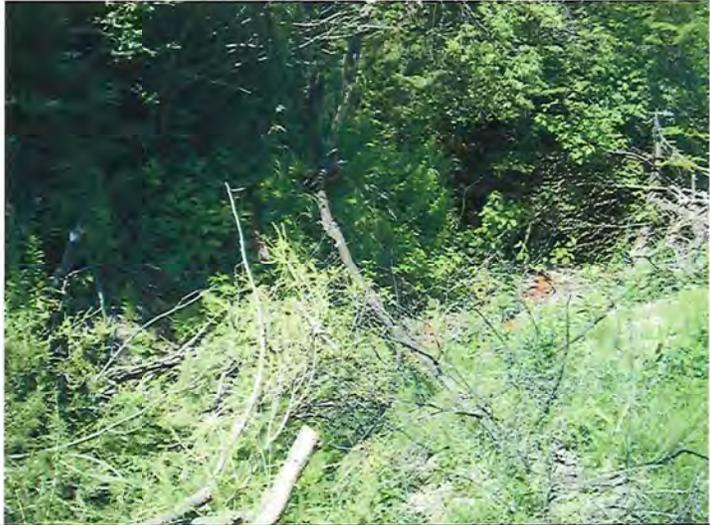
Photo no : 02

Matières résiduelles dans le fossé à proximité d'un ruisseau. Infraction corrigée

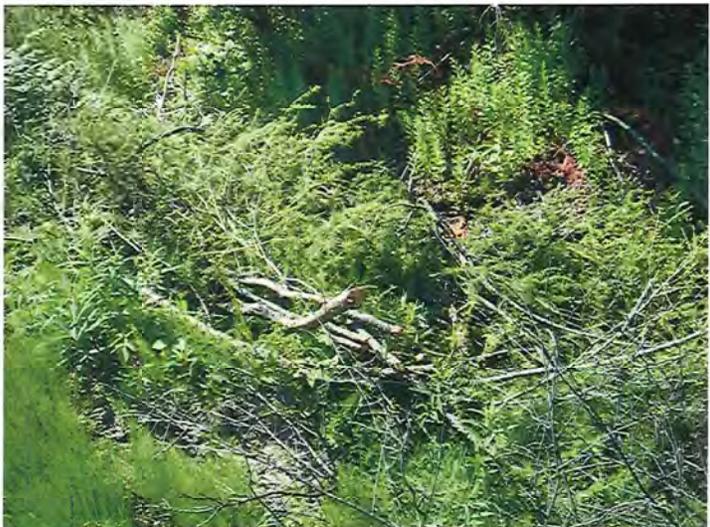
Photo no : 03

Matières résiduelles dans le fossé à proximité d'un ruisseau. Infraction corrigée

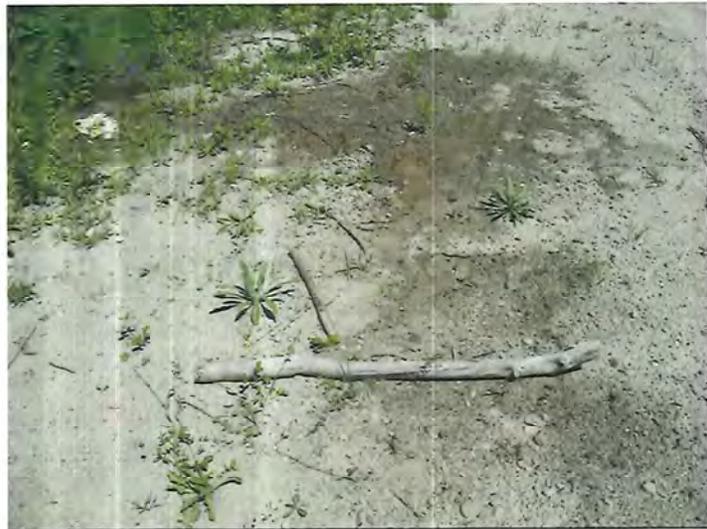
Photo no : 04

1. Présence d'odeur s'apparentant à une odeur d'huiles usées dès mon arrivée sur le lieu.
2. Présence de sols contaminés dans le chemin et en bordure du chemin du côté nord. Les sols ont une odeur s'apparentant à de l'huile usées. De plus, ils ont une texture visqueuse au touché. On ne peut pas mettre la ville en infraction pour ce point puisqu'elle n'est pas responsable du déversement.

Présence de sols contaminés à côté du fossé ayant contenu les matières résiduelles. Infraction non corrigée.

Je rejoins M. Gauthier pour lui dire que j'ai constaté qu'effectivement les matières résiduelles ont été récupérées. De plus je l'informe de la présence de sols contaminés. Il me dit qu'il va récupérer les sols contaminés et me recontacter lorsque se sera fait.
