RAPPORT DE CONTRÔLE

Centre de contrôle environnemental du Québec
Direction régionale de Montréal, de Laval, de Lanaudière et des Laurentides
Région : Laurentides

1.2 Intervention	
N° d'intervention :	301480386
Type d'intervention :	Inspection
N° de gestion doc. :	7430-15-01-01616-00
N° de document :	401952479
But de l'intervention :	Vérifier le bien-fondé de la plainte concernant un prélèvement d'eau assujéti au RPEP qui n'aurait pas été autorisé et qui ne serait pas conformes aux distances par rapport au milieu hydrique

2 Lieu concerné par l'intervention	
1	Nom du lieu : Vergers des Cèdres Ltée.
	Nom usuel du lieu : Jean-Charles Legault
	N° du lieu : X1501894
	Type de lieu : cours d'eau
	Localisation du lieu : 1799, rang du Domaine, Saint-Joseph-du-Lac (Québec) Lots 1 732 794 et 1 732 844
	Coordonnées géographiques du lieu (GÉO NAD 83 degrés décimaux) : 45,52968224 ; -74,04830313

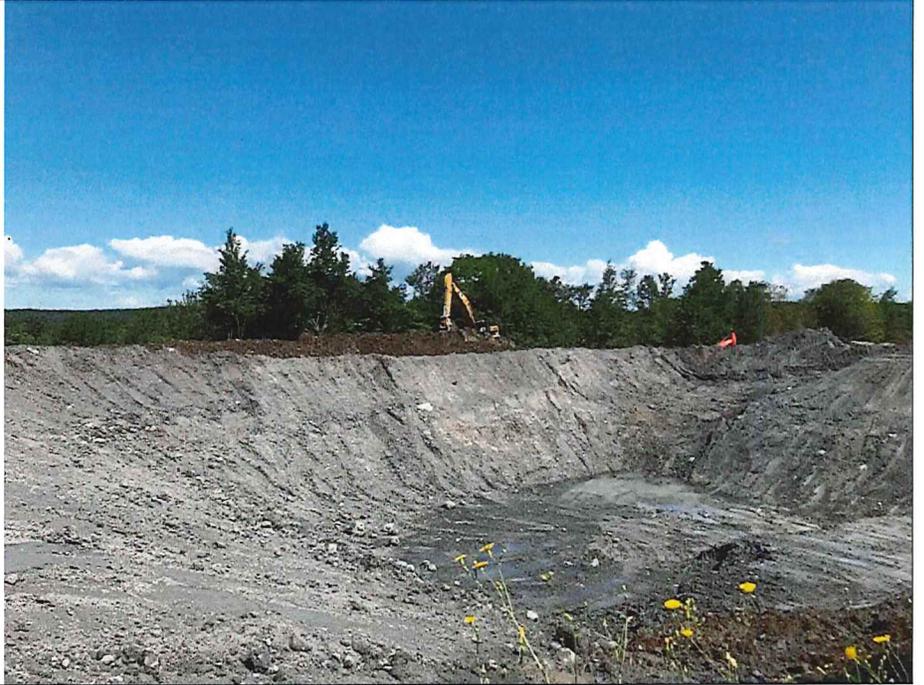
Photo no : 1

Deux pelles mécaniques aménagent un deuxième bassin d'irrigation sur le lot 1 732 844.

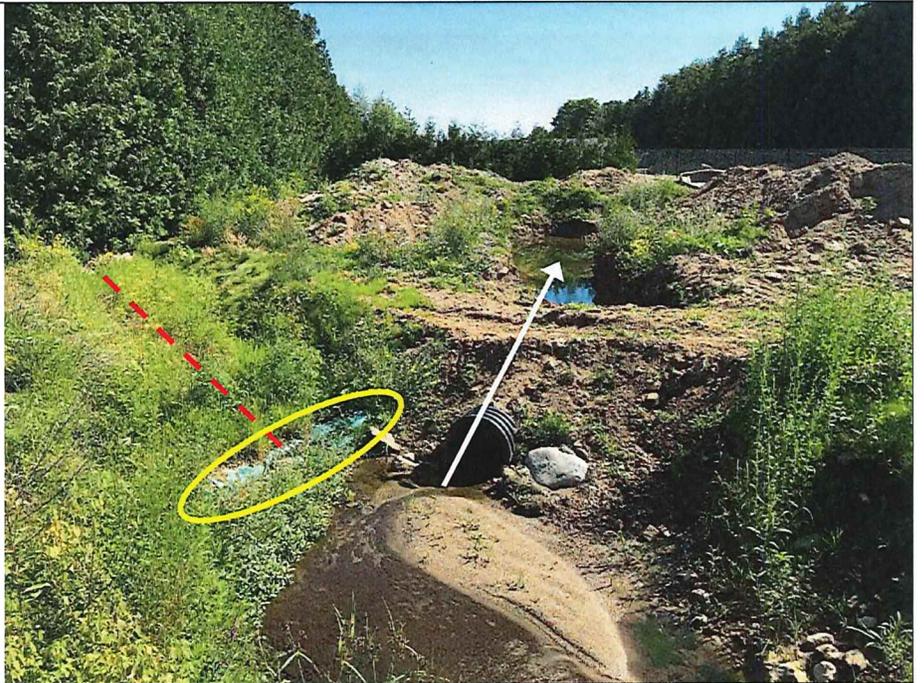
Photo no : 2

Détournement du ruisseau Trottier-Lafrance vers un fossé récemment aménagé (flèche blanche).

Ligne pointillée rouge : lit du ruisseau asséché.

Encerclé jaune : ouvrage obstruant le cours d'eau, afin de le détourner dans le fossé.

Les travaux sont récents, puisque les sols provenant de l'excavation du fossé sont dénudés de végétation.

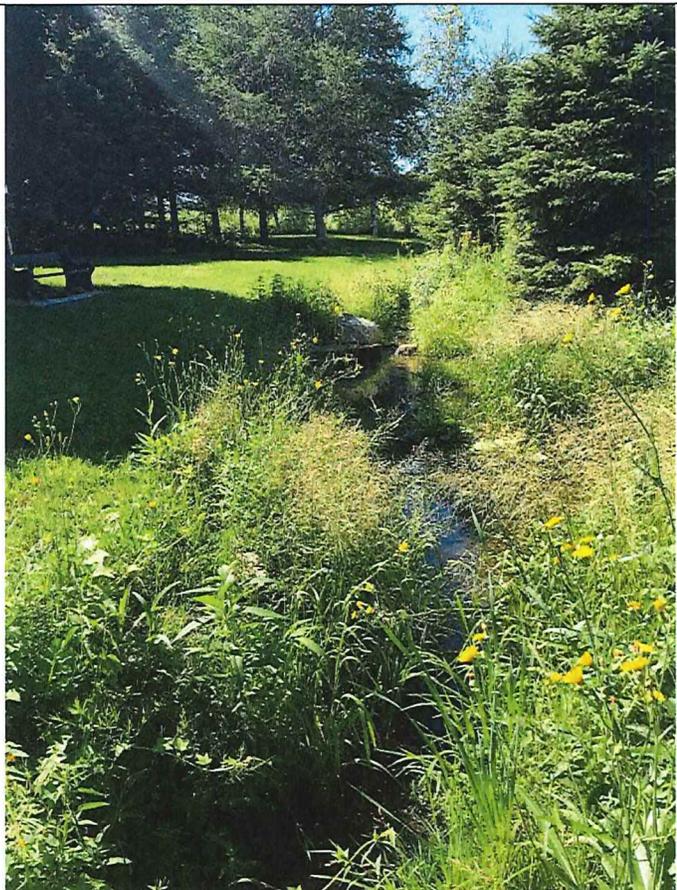
Photo no : 3

Ruisseau Trottier-Lafrance, en amont des travaux. Le lit de l'écoulement est défini et l'eau coule de façon constante.

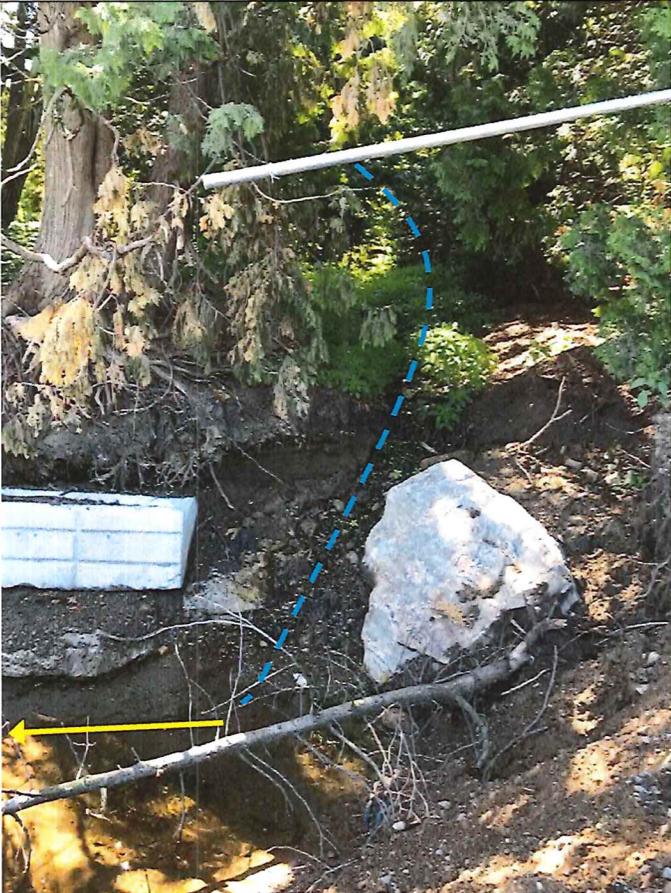
<p>Photo no : 4</p>

<p>Fichier : IMG_0049.jpg</p>	
<p>Description :</p> <p>Lit d'écoulement C2 provenant du lot 1732 841, avant qu'il ne devienne rectiligne. Le tracé semble sinueux (ligne pointillée bleue) en amont des travaux récents d'excavation.</p> <p>Flèche jaune : début du tracé rectiligne, récemment excavé.</p>

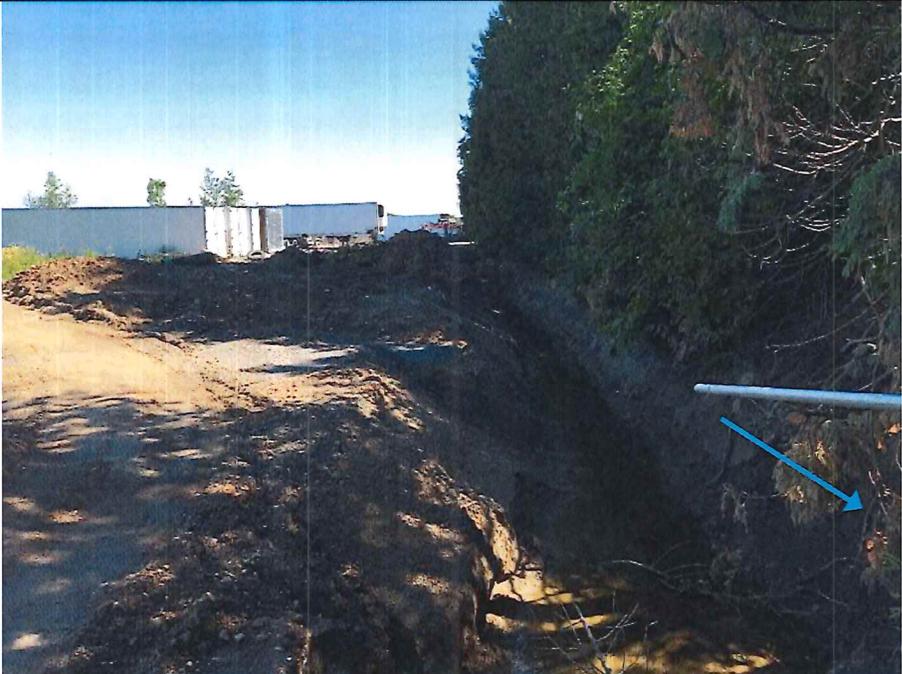
<p>Photo no : 5</p>

<p>Fichier : IMG_0083.jpg</p>	
<p>Description :</p> <p>Lit d'écoulement C2 dont le tracé est rectiligne et dans lequel le lit d'écoulement C1 est détourné.</p> <p>Flèche bleue : jonction avec la partie sinueuse du lit d'écoulement C2 (photo 4).</p>

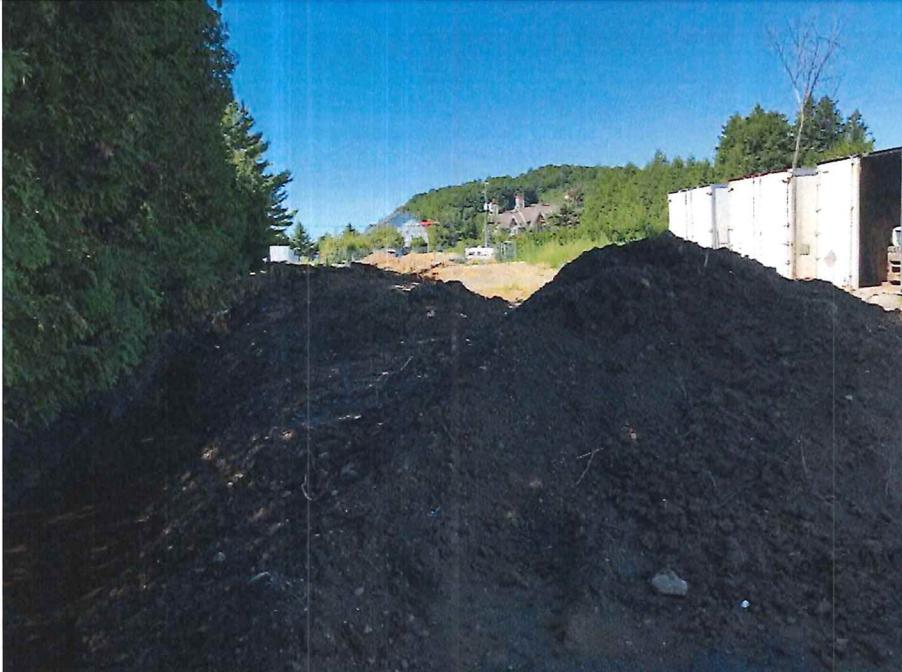
<p>Photo no : 6</p>

<p>Fichier : IMG_0061.jpg</p>	
<p>Description :</p> <p>Lit d'écoulement C2. Les amas de sols dénudés de végétation indiquent qu'il a été excavé récemment.</p>

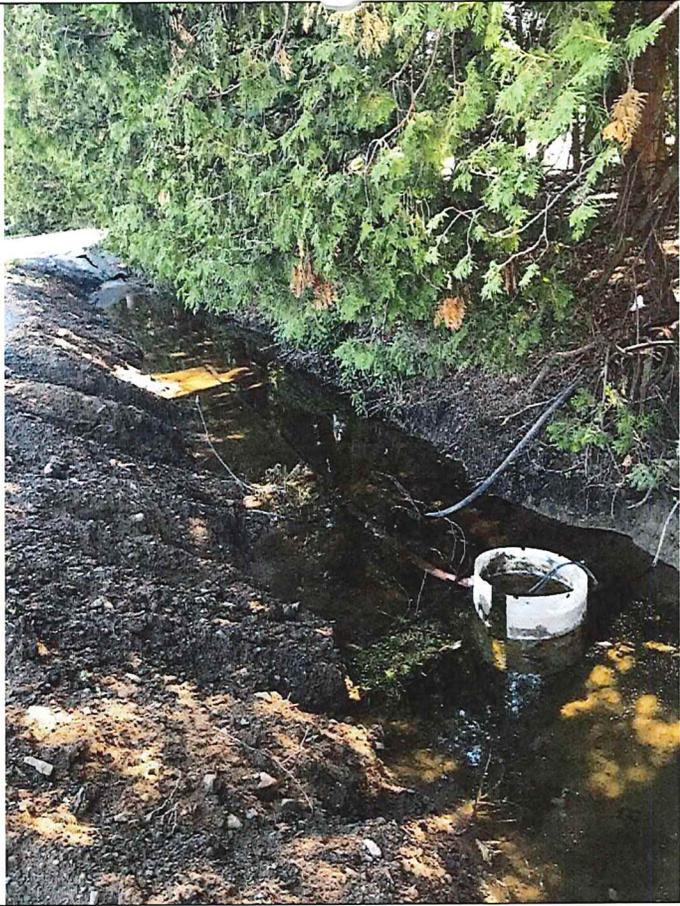
Photo no : 7

Pompe installée dans le lit d'écoulement C2. L'eau est rejetée environ 190 m en aval, dans le même lit d'écoulement.

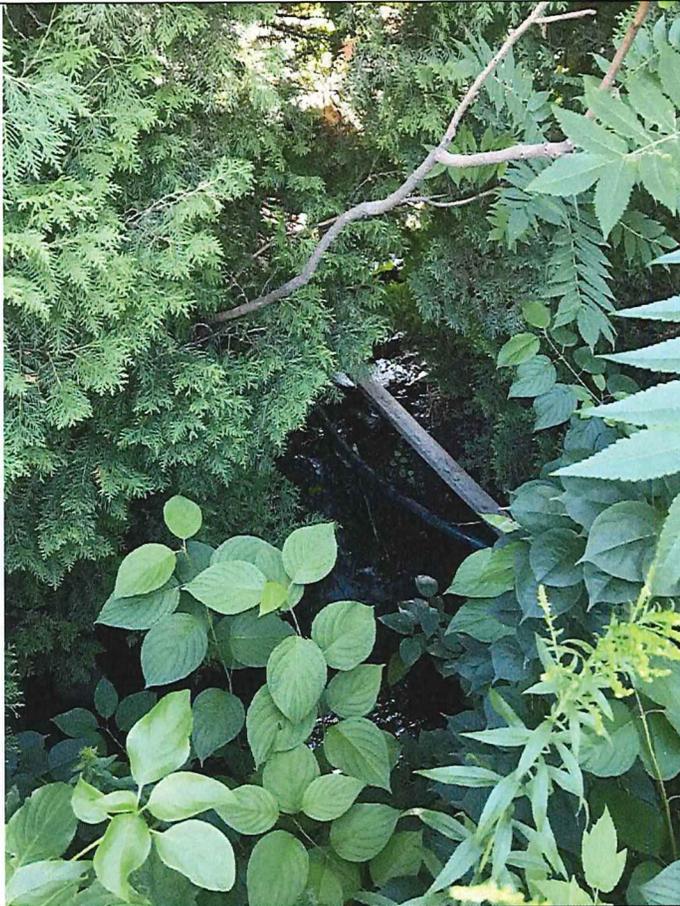
Photo no : 8

Lit d'écoulement C3.

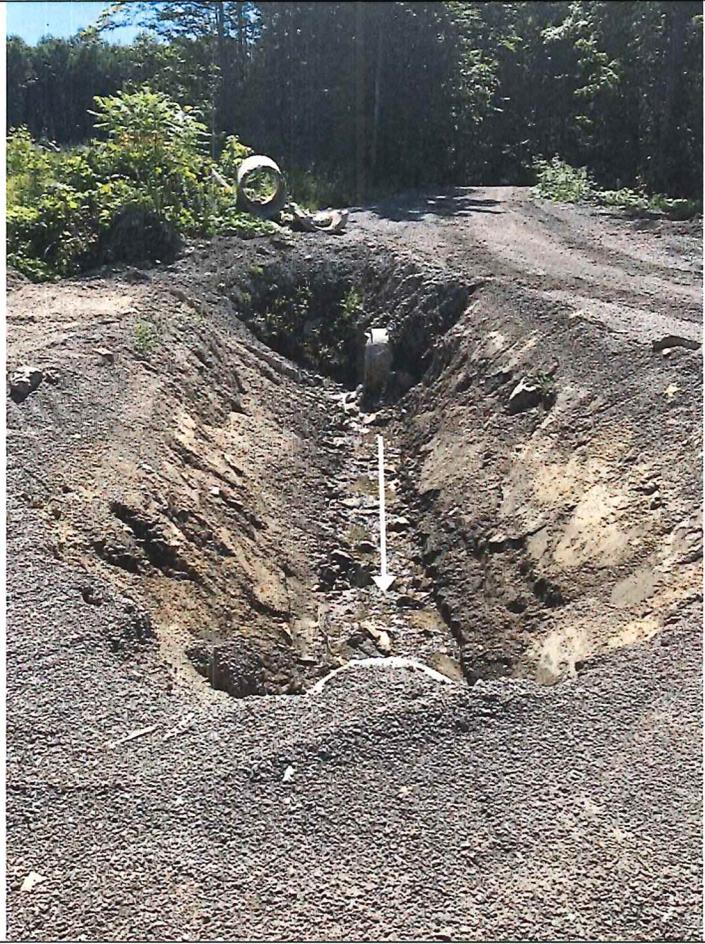
Photo no : 9

Première section du fossé F2, qui détourne l'eau du lit d'écoulement C2 vers le bassin d'irrigation. Le fossé a récemment été aménagé, puisque les sols sont dénudés de végétation.

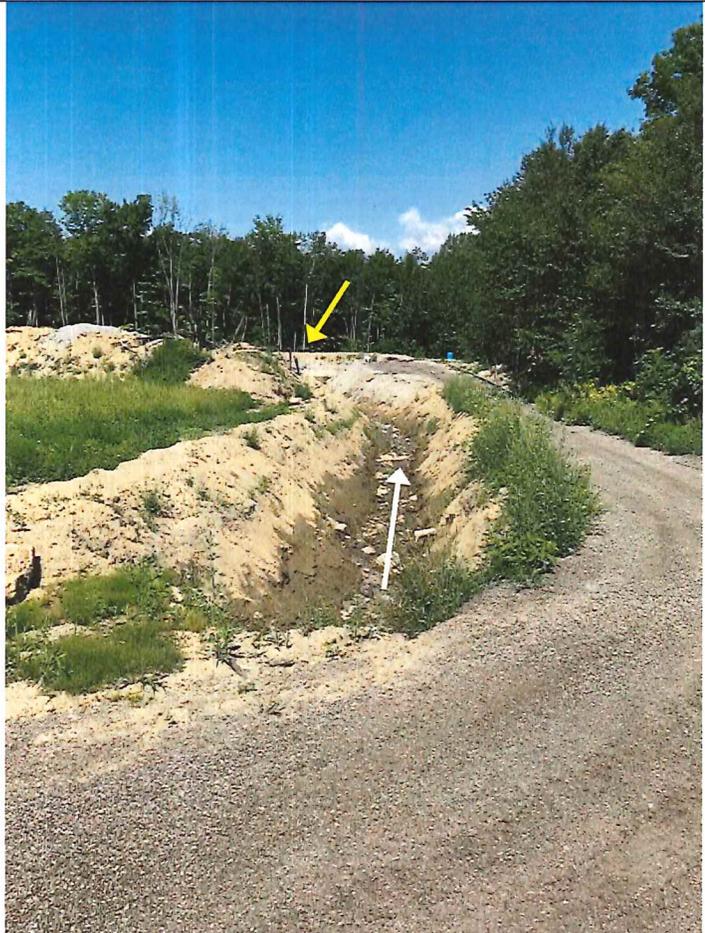
Photo no : 10

Deuxième section du fossé F2, qui détourne l'eau du lit d'écoulement C2 vers le bassin d'irrigation (flèche jaune).

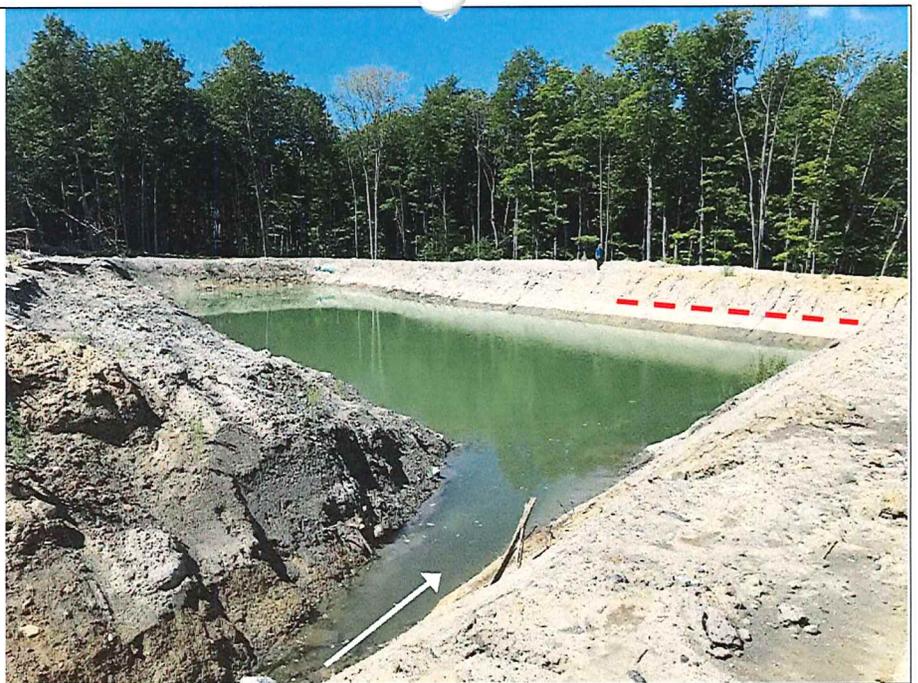
Photo no : 11

Bassin d'irrigation B1.

Flèche blanche : arrivée de l'eau provenant du fossé F2.

Ligne pointillée rouge : niveau d'eau atteint dans le bassin par le passé.

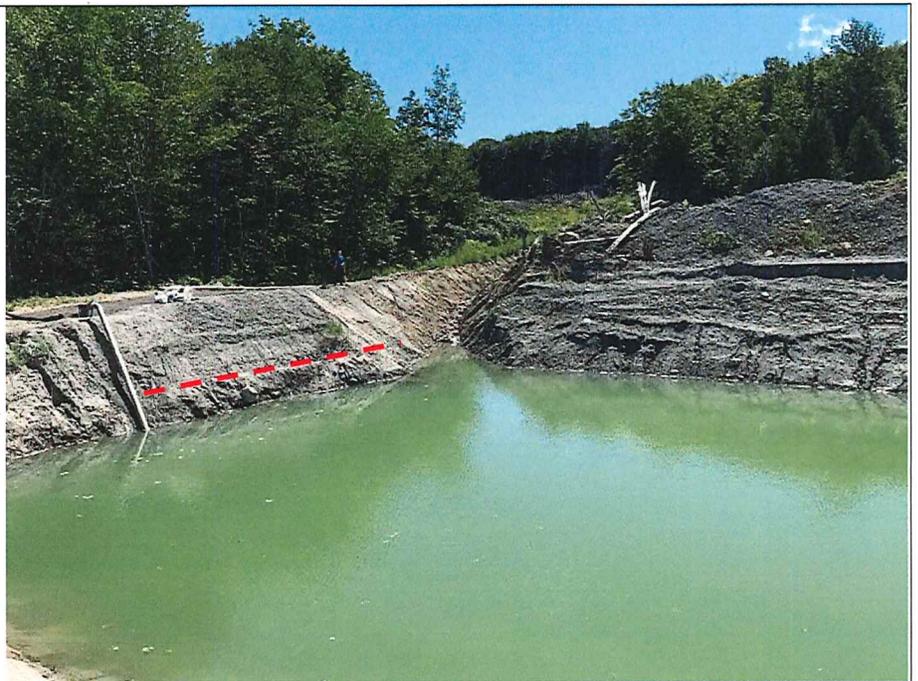
Photo no : 12

Un tuyau est installé dans le bassin pour permettre le pompage de l'eau, mais aucun prélèvement de l'eau n'est fait pendant l'inspection.

Ligne pointillée rouge : niveau d'eau atteint dans le bassin par le passé.

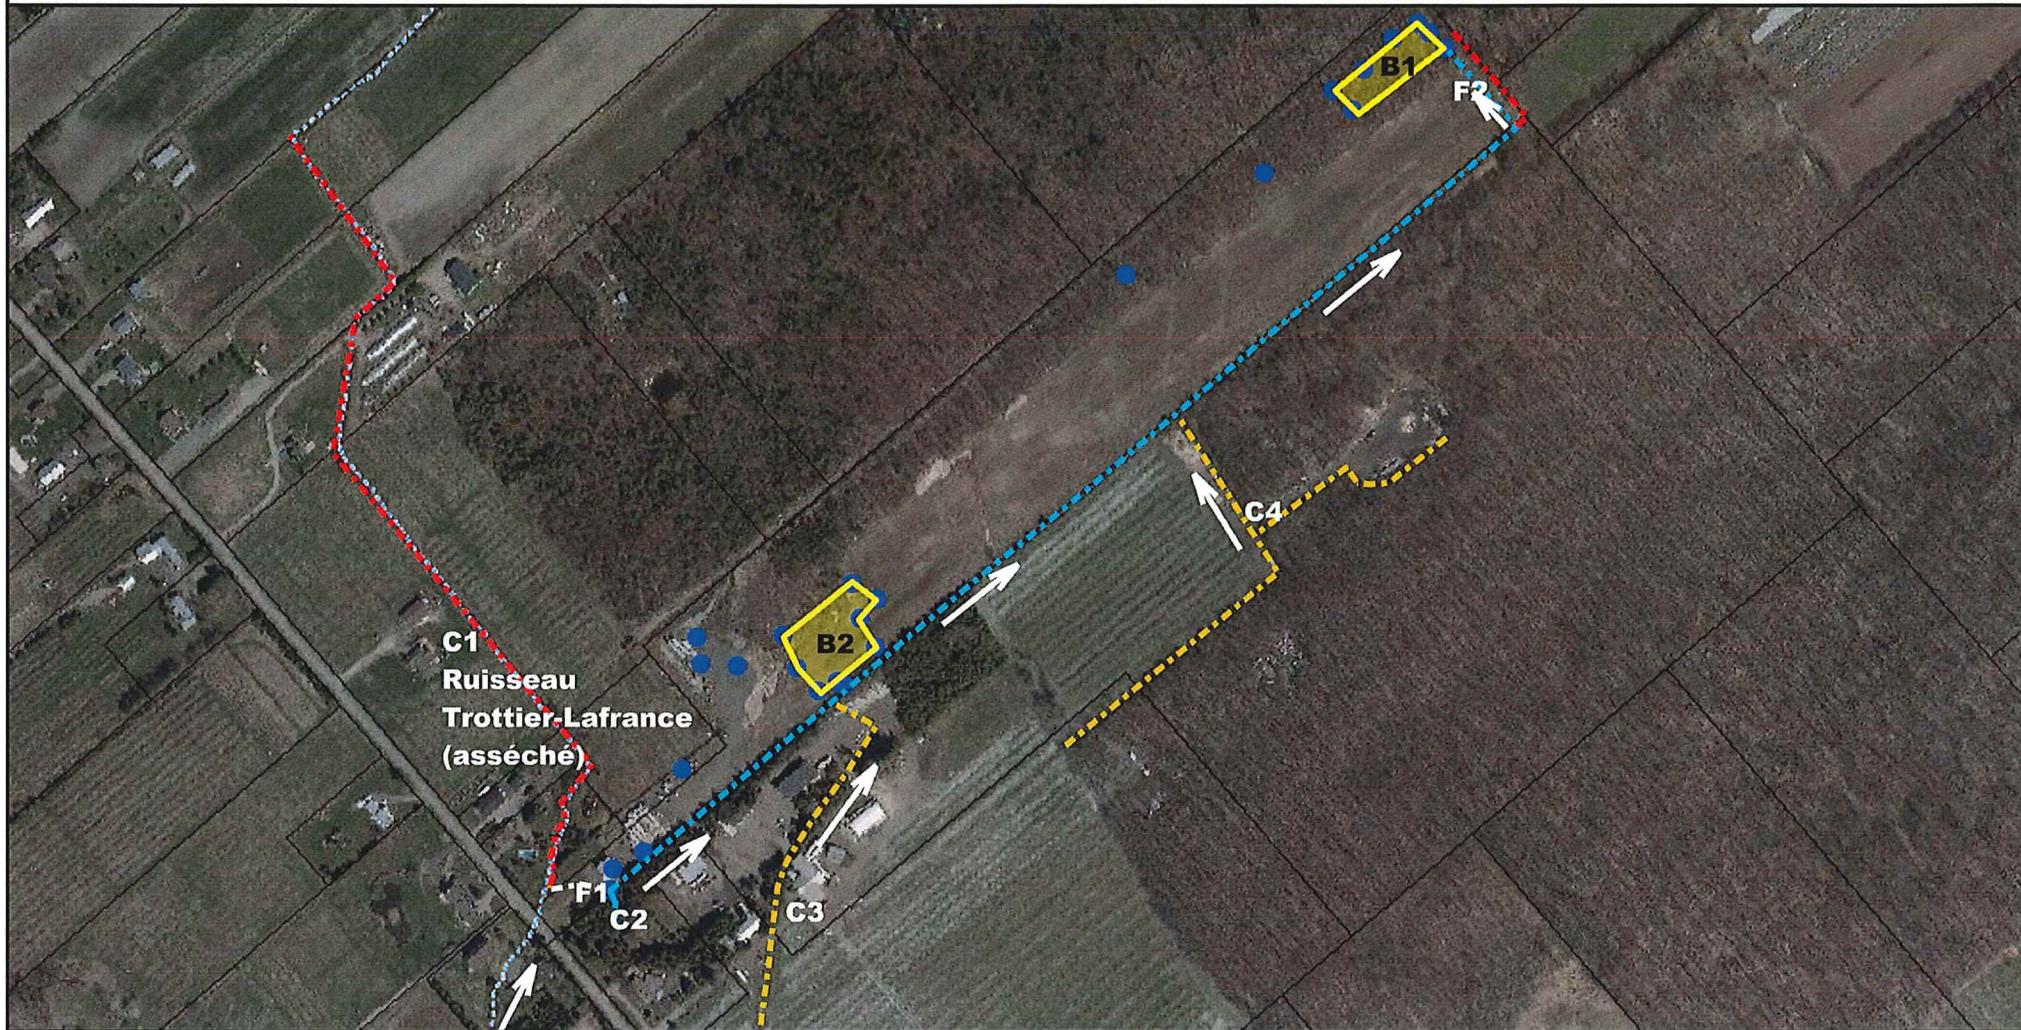
Croquis 2 : Écoulement de surface, inspection du 31 juillet 2020

En vérifiant dans notre atlas géomatique (croquis 2), je constate que le lit d'écoulement C1 est cartographié comme un cours d'eau intermittent. Selon la commission de toponymie du Québec, il s'agit du ruisseau Trottier-Lafrance.

Les lits d'écoulement C2, C3 et C4 ne sont pas cartographiés dans notre atlas géomatique.
