RÉTABLISSEMENT DE LA CIRCULATION DU POISSON DANS LA RIVIÈRE À LA  
GALETTE - SECTEUR DU LAC DES PINS

**VERSION PRÉLIMINAIRE DU RAPPORT TECHNIQUE DE CARACTERISATION DE LA RIVIÈRE À LA  
GALETTE, TRIBUTAIRE DU LAC DES PINS, À NOTRE-DAME-DE-MONTAUBAN.**

**PRÉSENTÉE À :**  
MELCC/ DIRECTION GÉNÉRALE DES BARRAGES  
DANS LE CADRE D'UN PROJET DE COMPENSATION FAUNIQUE

15 OCTOBRE 2021

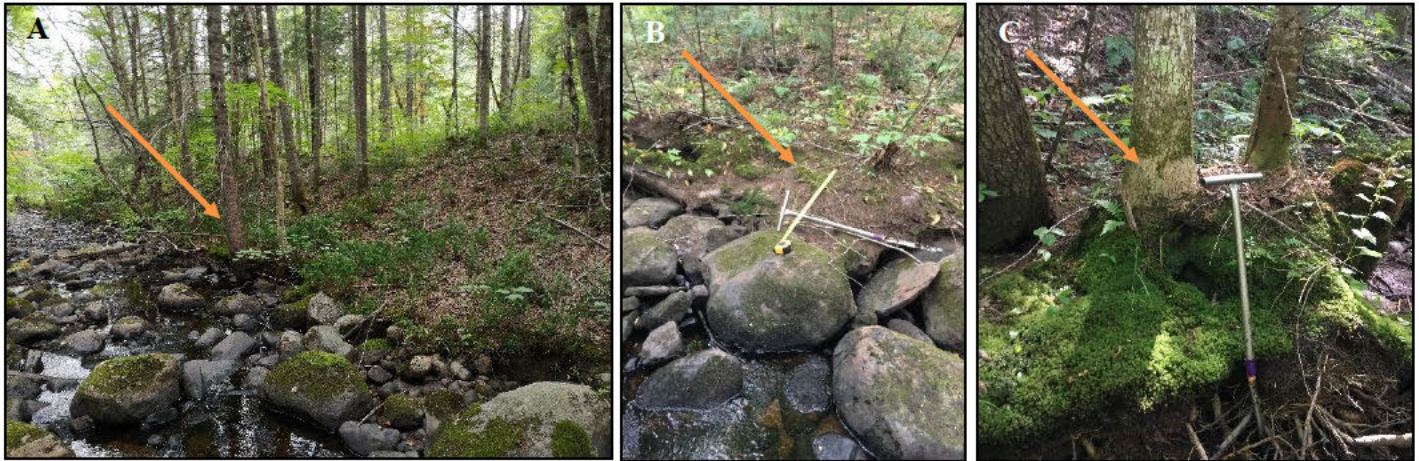
Figure 1 : Indices physiques de la LNHE le long des sections du cours d'eau à l'étude.

A : Topographie (bas de la pente). B : Dépôt de sable sur une berge. C : Ligne d'écorce érodée.

La ligne naturelle des hautes eaux (LNHE) a été tracée selon la méthode botanique simplifiée. La végétation a donc permis de tracer cette limite. Aussi, plusieurs indices physiques ont également contribué à la localisation de cette ligne (présence de débris ligneux, ligne de démarcation sur les arbres et dépôt de sable sur les berges). D'autre part, en amont des milieux humides cartographiés (MA1), la topographie du milieu a grandement participé à la localisation de la LNHE. Dans ce secteur, la LNHE se situe juste au bas de la pente des versants présents en bordure du cours d'eau. La figure 1 met en image ces indices physiques et la carte 2 localise la LNHE du cours d'eau à l'étude.

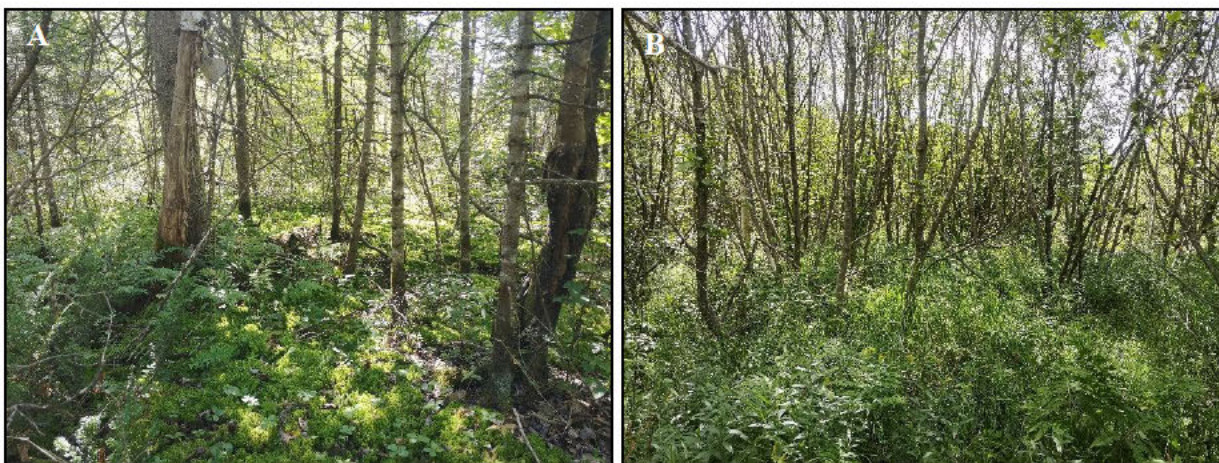
Figure 2 : Végétation représentative à l'intérieur de la LNHE.

A : Secteur de la tourbière boisée TB1.

B : Secteur du marécage MA1.

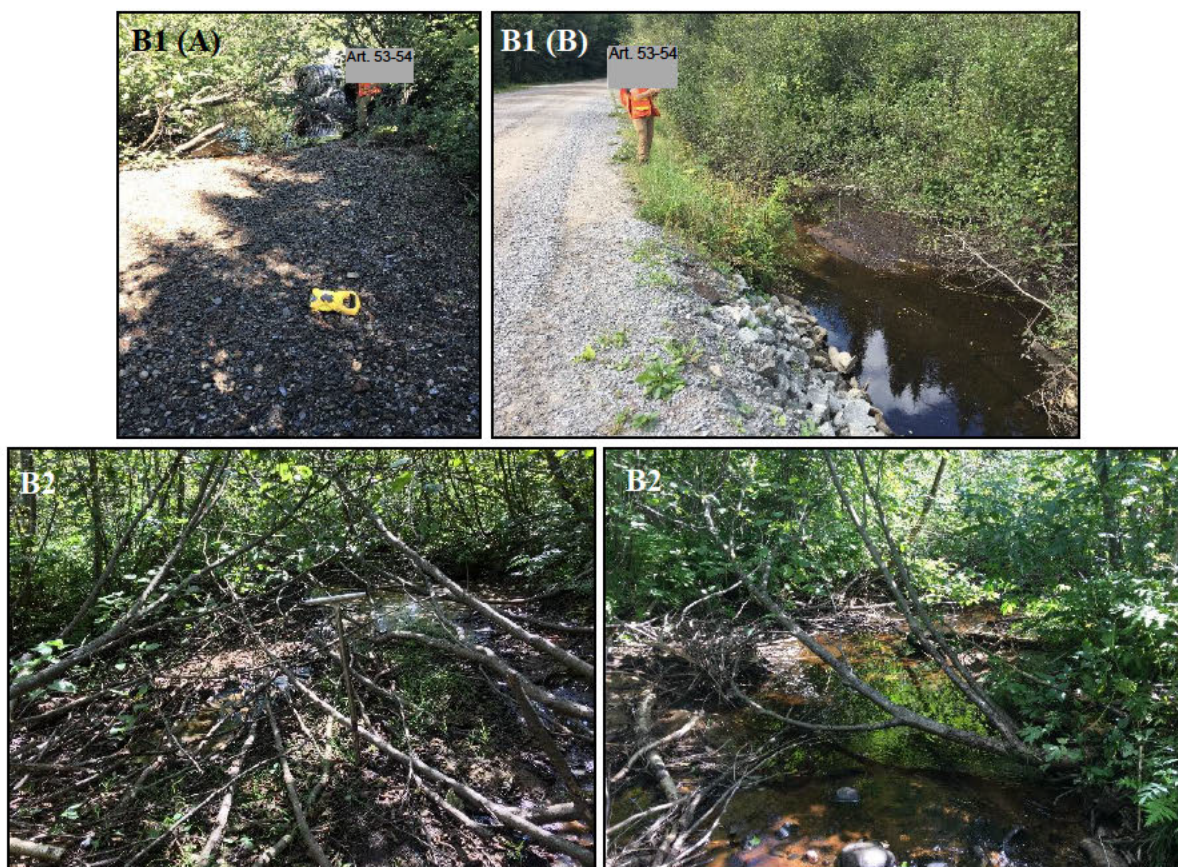
Figure 4 : Section B, comprend B1 (A) en aval du ponceau de la rue Gingras et (B) en amont du ponceau ainsi que B2.

**Section B1 :** Majeure partie exondée (dépôts meubles et gravier de chemin), reste un chenal d'écoulement principal qui en étiage, est de 1 mètre de large.

**Section B2 :** Plusieurs chenaux d'écoulements diffus, beaucoup de débris ligneux dans le cours d'eau (historique d'impacts du castor). Présence de petites zones de dépôts.

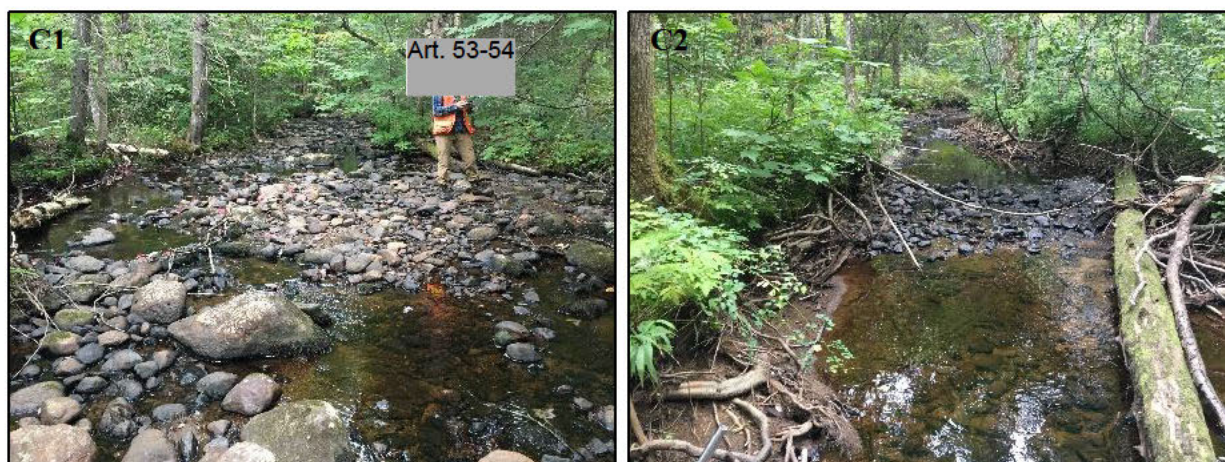
Figure 5 : Section C, comprend C1 et C2.

Début des sections avec substrat grossier, ici, dominé par les galets. Écoulement lent, pente faible, présence de chenaux multiples, de deux fosses et d'une obstruction dans un chenal secondaire. Cette section présente peu de diversité d'écoulement et peu d'abris pour le poisson.

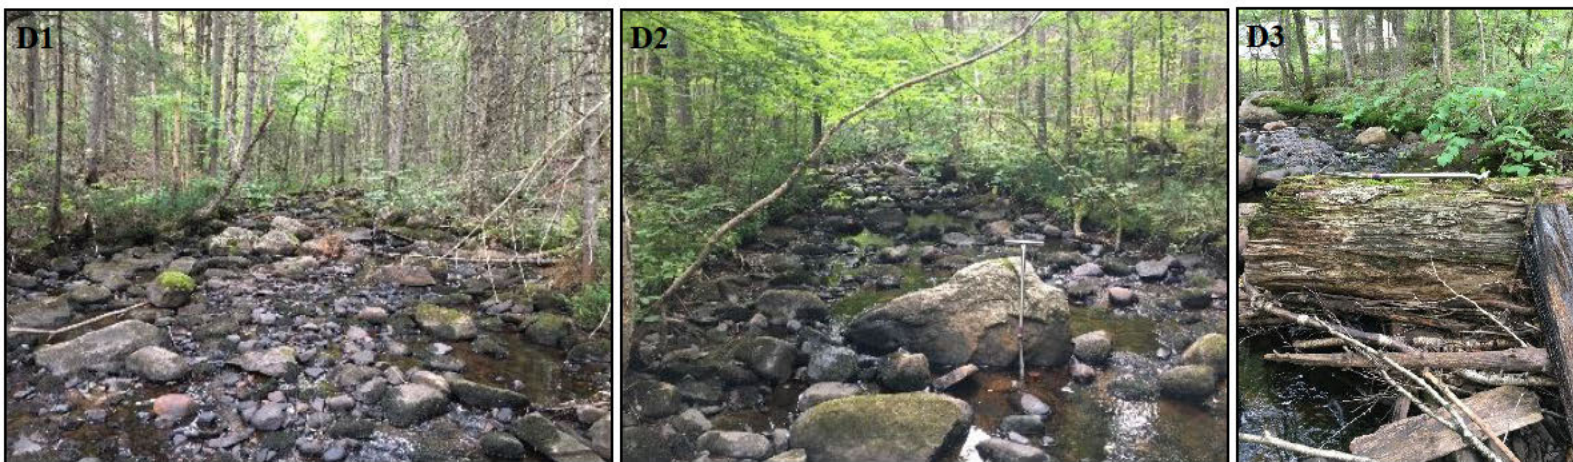
Figure 6 : Section D, comprend D1, D2 et D3.

Sections de cours d'eau avec substrat rocheux (dominée par les blocs). Peu profond en étiage et peu de diversité d'écoulements. Habitat peu favorable pour le poisson. Plusieurs gros débris de vieux pont dans le cours d'eau (section D3).

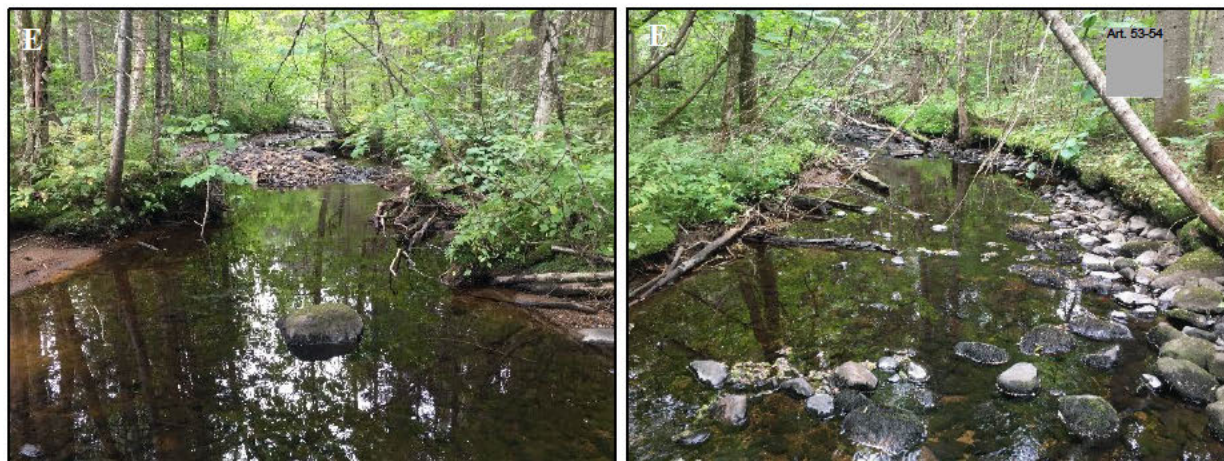
Figure 7 : Section E.

Section de cours d'eau présentant un écoulement lent et peu profond en étiage ; quelques petites zones pouvant représenter un habitat potentiellement favorable à l'alimentation et au repos du poisson lorsque le niveau d'eau est plus adéquat (+/- 30 cm). Aucun poisson n'a été observé dans ces zones.

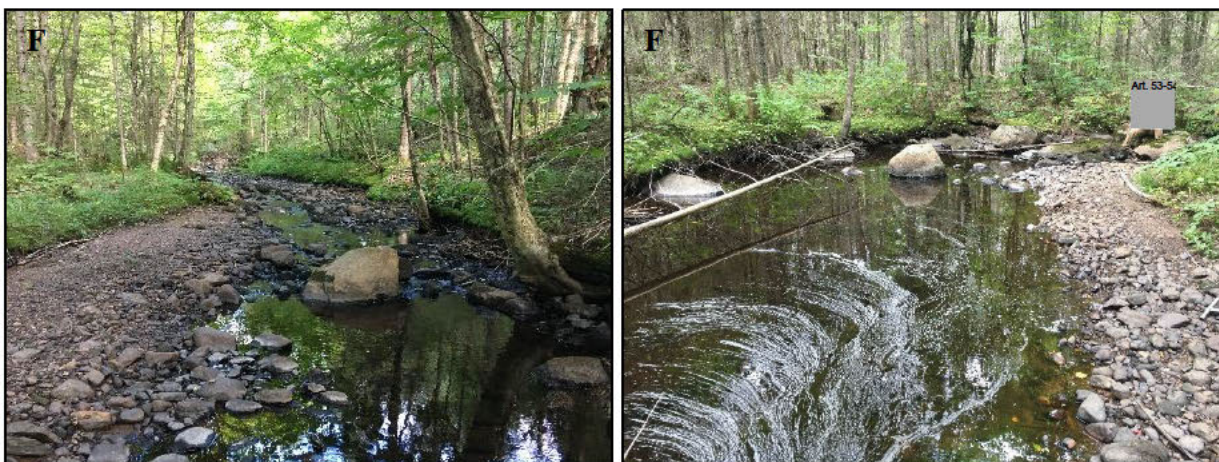
**Figure 8 : Section F.**

Dans le secteur à l'étude, cette section (143 mètres de long) représente possiblement le meilleur habitat rencontré pour le poisson en étant plus favorable à l'Omble de fontaine en termes d'alimentation et d'abris pour les juvéniles. On y retrouve aussi environ 20 % de substrat adéquat (gravier, cailloux) submergé en étiage pouvant supporter une certaine reproduction de l'espèce.

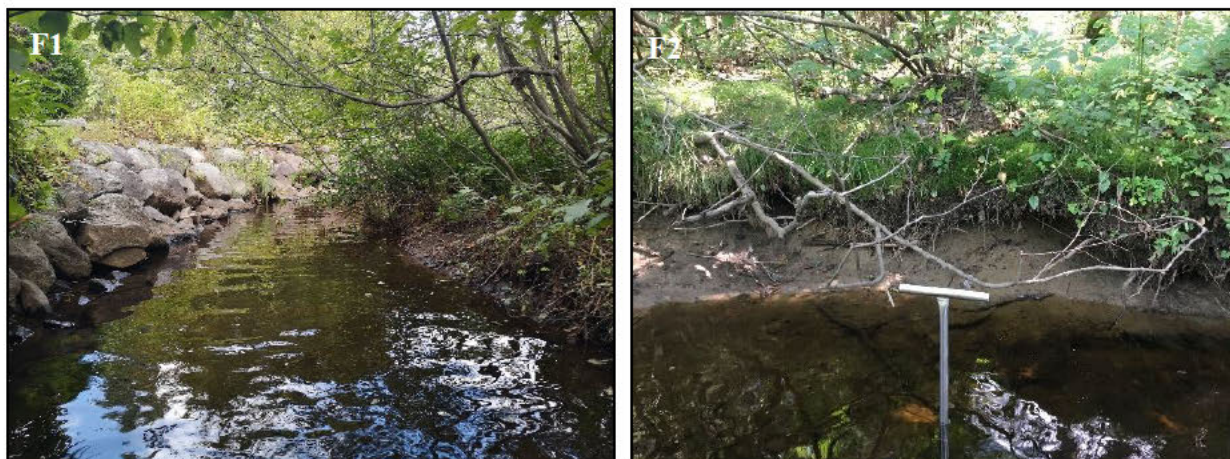
Figure 9 : Fosses présentes dans la section A2.

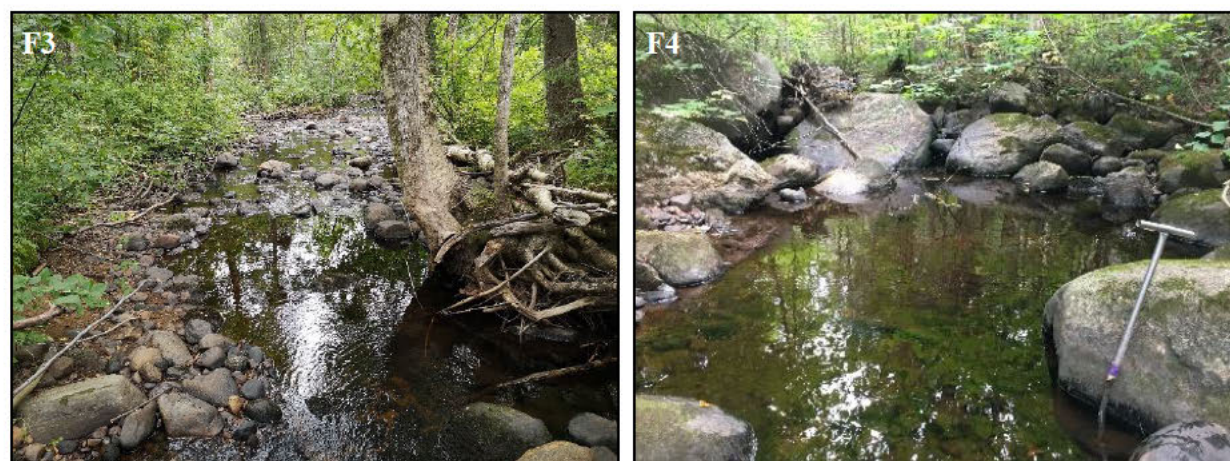
Figure 10 : Fosses présentes dans la section C1 (F3) et à la jonction des sections D1 et C2 (F4).

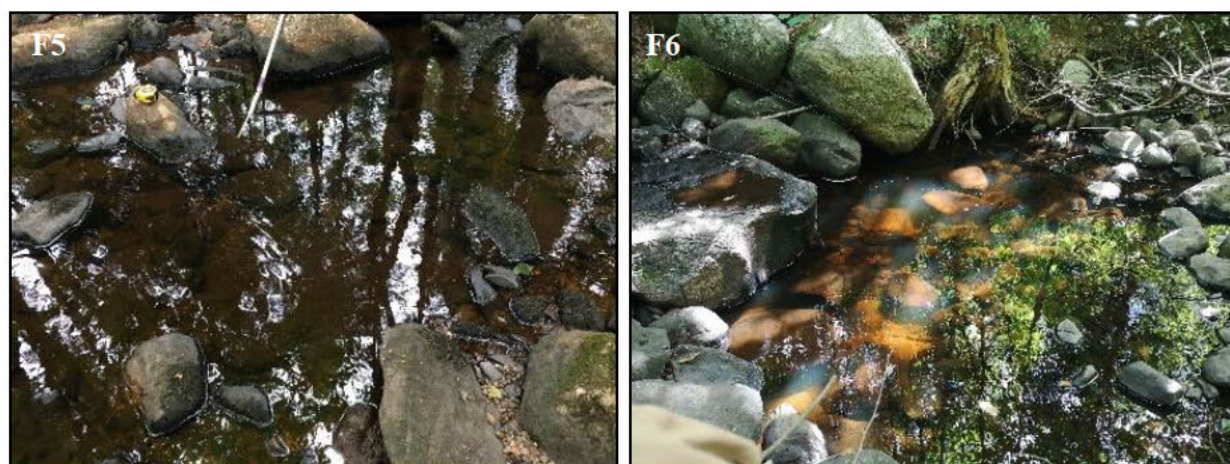
| Identification | Description | Superficie (m <sup>2</sup> ) | Profondeur (cm) | Commentaires |
|---|---|---|---|---|
| F5 | | 35 | 30 | Lorsqu'étiage sévère, le poisson à de la difficulté à circuler dans ce secteur. |
| F6 | | 15 | 30 | Substrat composé presque essentiellement de blocs. |

Figure 11 : Fosses présentes dans la section D2 (F5) et juste en aval de l'OMP (F6).

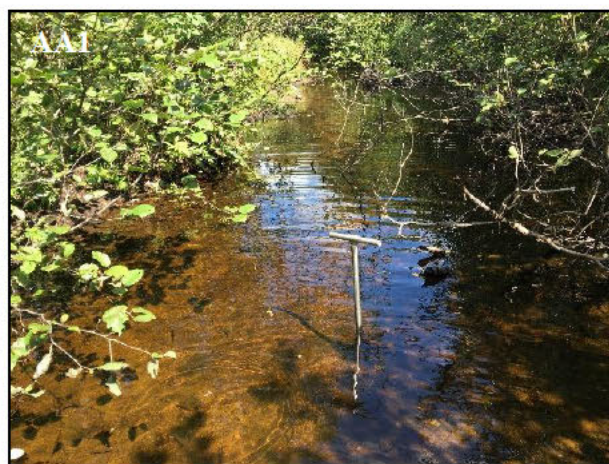
Figure 12 : L'aire d'alimentation AA0 (section A1) est directement connectée avec le lac des Pins et est la plus importante de la zone d'étude. L'aire d'alimentation AA1 est située à une dizaine de mètres en aval du ponceau de la rue Gingras (section B1).

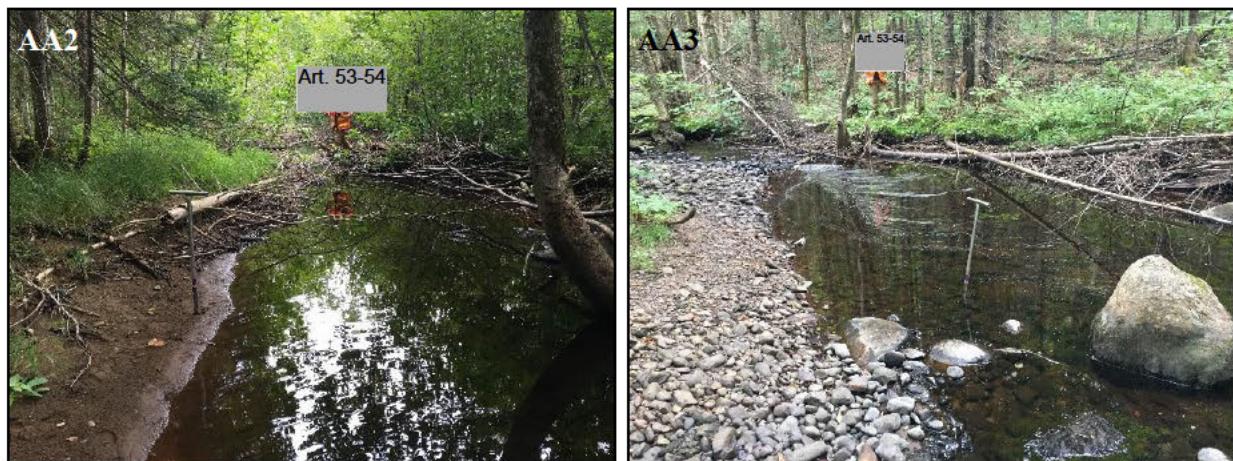
| Identification | Description | Superficie (m <sup>2</sup> ) | Profondeur (cm) | Commentaire |
|---|---|---|---|---|
| AA2 | | 60 | 30 | Présence de Mulets à cornes (tout stade) |
| AA3 | | 48 | 30 à 50 | Unicité: Rare endroit de cette superficie dans le secteur |

Figure 13 : Les aires d'alimentations AA2 (Section A2) et AA3 (section F).

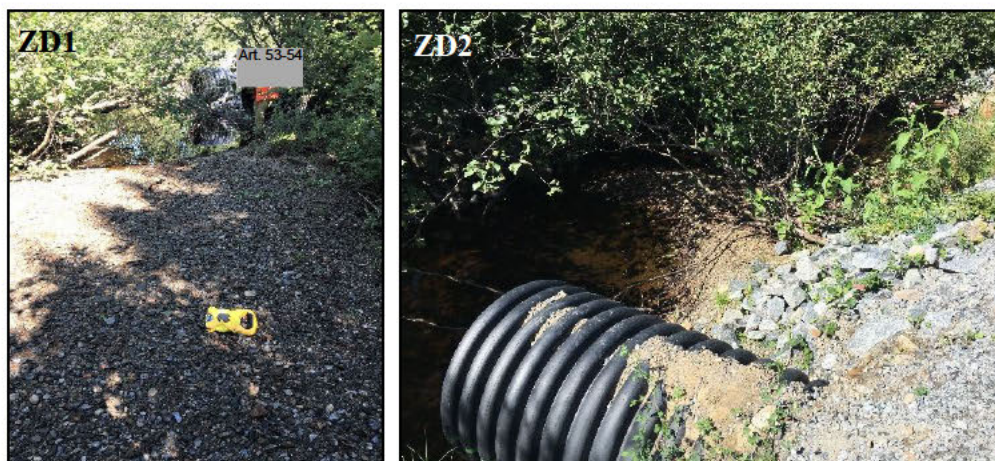
Bien que ces surfaces de dépôts diminuent l'habitat utilisable des espèces aquatiques dans le secteur à l'étude, une alternance de fosses/zones de dépôt fait partie de la dynamique naturelle du cours d'eau et est évolutive dans le temps. Cependant les zones de dépôts localisées dans le secteur des ponceaux de la rue Gingras (ZD1 et ZD2) sont issues d'une problématique de traverse de cours d'eau. La composition de la zone de dépôt ZD1 provient presque entièrement du gravier du chemin. Quant à la Zone ZD2, celle-ci est probablement due à la restriction du cours d'eau que causent les ponceaux en place.

Figure 14 : Zones de dépôts ZD1 (aval du ponceau) et ZD2 (amont du ponceau) tous deux situés dans la section B1.

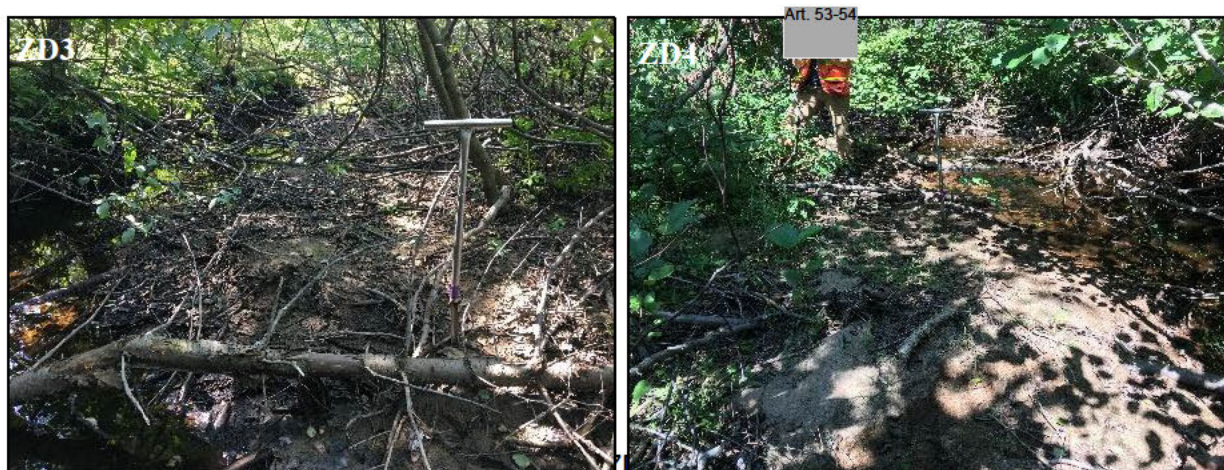
| Identification | Description | Superficie (m <sup>2</sup> ) | Commentaire |
|---|---|---|---|
| ZD4 | | 8 | Sable avec débris ligneux qui forme un petit embâcle |

Figure 15 : Zones de dépôts ZD3 (Section A1) et ZD4 (section B2).

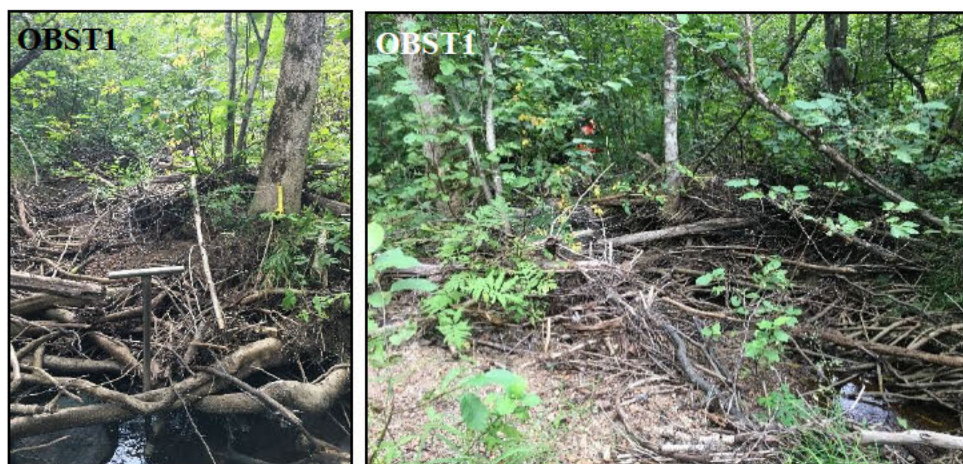
Figure 17 : L'obstruction OBST1 est linéaire (20 m de long) ; elle est située dans la section C2.

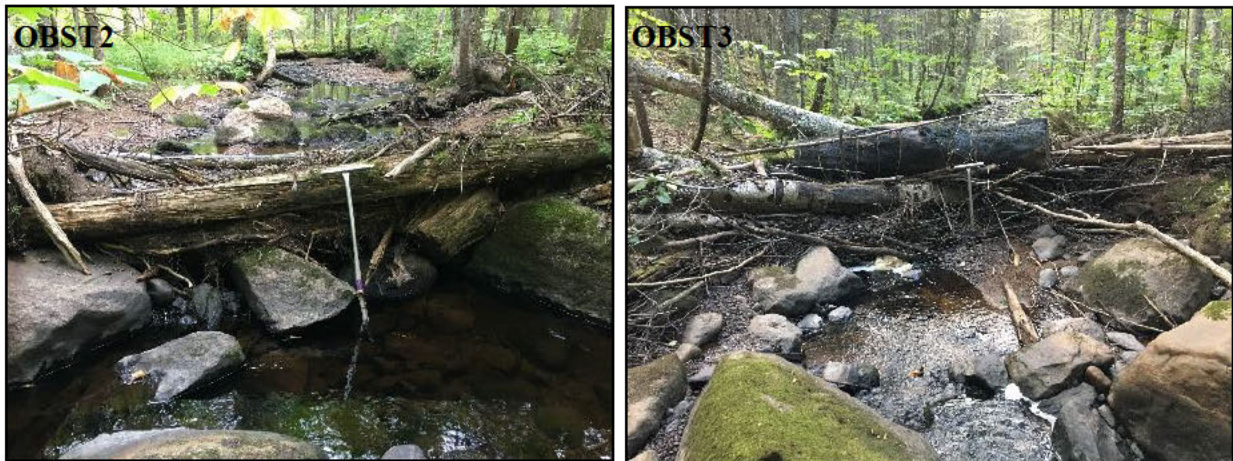
| Identification | Description | Commentaire |
|---|---|---|
| OBST2 | Obstruction partielle | Gros débris ligneux |
| OBST3 | Obstruction partielle | Gros billots (bois brûlé) et débris ligneux (arbres) |

Figure 18 : Les obstructions OBST2 (jonction des sections D2 et E) et OBST3 (section F) sont ponctuelles et empiètent sur toute la largeur du cours d'eau (environ 5m).
