Objet : Demande d'accès n° 2024-10-092 – Lettre de réponse

N° d'intervention : 301702784	Type d'intervention : Inspection
N° de gestion doc. : 7610-15-01-04527-03	N° de document : 402282765
But de l'intervention : I - PL / Kanesatake / Les Jardins Vegibec inc. / Vérifier le bienfondé de la plainte concernant le dépôt de sols avec matière résiduelle le 8 septembre sur le lot 5 700 256.

12 Mise en contexte	
<p>Le 8 septembre une plainte a été reçue directement au bureau de la Direction Régionale concernant un dépôt de sols avec matières résiduelles sur le lot 5 700 256 à Oka.</p> <p>Le but de l'intervention est de vérifier la qualité des sols.</p>

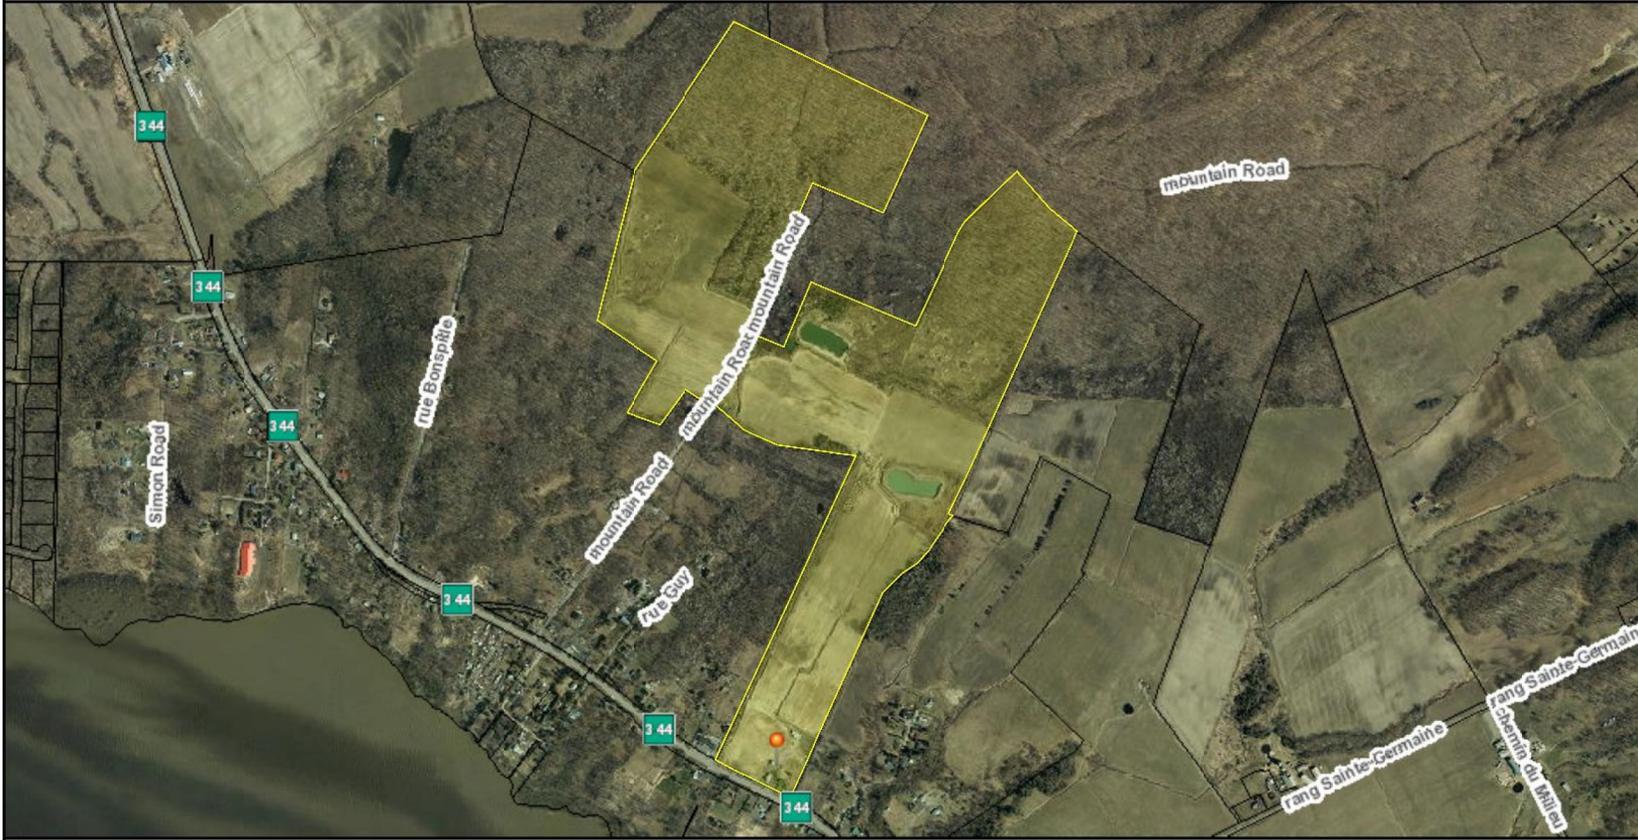
Les Jardins Vegibec Inc. - 1295 Rang Ste Philomène

13 Description de l'intervention	
<p>Arrivée sur le lieu (Croquis 1), je constate la présence de roulottes. Je rencontre tout d'abord un employé disant travailler pour la compagnie Nycel. Il est opérateur de bélier mécanique. Il explique que c'est la compagnie Nycel qui apporte les sols. Son travail à lui est de niveler le terrain avec ces sols.</p> <p>Une autre personne vient à ma rencontre. Il s'agit de la personne en charge du projet de remblai de sols. Il dit que :</p> <ul style="list-style-type: none"> <li>- Il a une entente avec le propriétaire du terrain pour en utiliser une partie.</li> <li>- Il veut y établir un marché aux puces sur la section avant du terrain.</li> <li>- Il reçoit des sols afin de niveler le terrain qui est en pente.</li> </ul> <p>l'explique que nous allons procéder à l'échantillonnage du remblai ce qui est au départ accepté par tout le monde. Au cours de la conversation, l'employé communique au téléphone et lorsqu'il raccroche il nous dit clairement qu'il faut que je quitte immédiatement et que je ne peux pas échantillonner. Une camionnette arrive quelques instants plus tard sur le site et le conducteur en sort pour me dire de partir. Après plusieurs échanges je constate que la tension monte alors je quitte. L'endroit de retour est à l'Écocentre pour faire le point.</p> <p>Mon collègue d'Urgence Environnement téléphone à la Sureté du Québec afin d'obtenir assistance. L'assistance est refusée dû à un manque d'effectif. Mon collègue inspecteur communique donc avec le propriétaire du terrain et ce dernier vient nous rejoindre à l'Écocentre. Il nous explique que :</p> <ul style="list-style-type: none"> <li>- Il a une entente verbale pour l'implantation d'un marché aux puces sur la section avant de son terrain.</li> <li>- Il n'a aucun lien avec ce projet et ne s'en occupe pas.</li> <li>- Il peut nous accompagner sur sa propriété, mais il ne veut pas y aller sans la Sureté du Québec dû à des menaces reçues dans le passé.</li> </ul> <p>Après plusieurs échanges et appels téléphoniques, la Sureté du Québec vient à l'Écocentre. Dans un premier temps un agent se rend avec le propriétaire sur le terrain pour discuter. À leur retour, j'ai la confirmation que nous pouvons y retourner et qu'il y aura collaboration. Seul le propriétaire nous accompagne, un agent de la Sureté du Québec sera stationné non loin en cas de besoin.</p> <p>De retour sur le lieu prévu de l'intervention, un bélier mécanique est stationné en travers du chemin empêchant l'accès au remblai. Il faut donc s'y rendre à pied. Il a été décidé que notre collègue d'Urgence Environnement reste avec le conducteur du bélier mécanique pour discuter afin d'apaiser la tension. Mon collègue inspecteur et moi procédons donc à l'échantillonnage du remblai. Le remblai est nivelé. Aucun autre amas de sol n'est constaté et aucun camion venant déposer des sols n'est observé.</p> <p>Matériel utilisé : Contenants de verre ambré (125ml et 250ml) avec sous-couvercles en Téflon® fournis par le CEAÉQ</p>

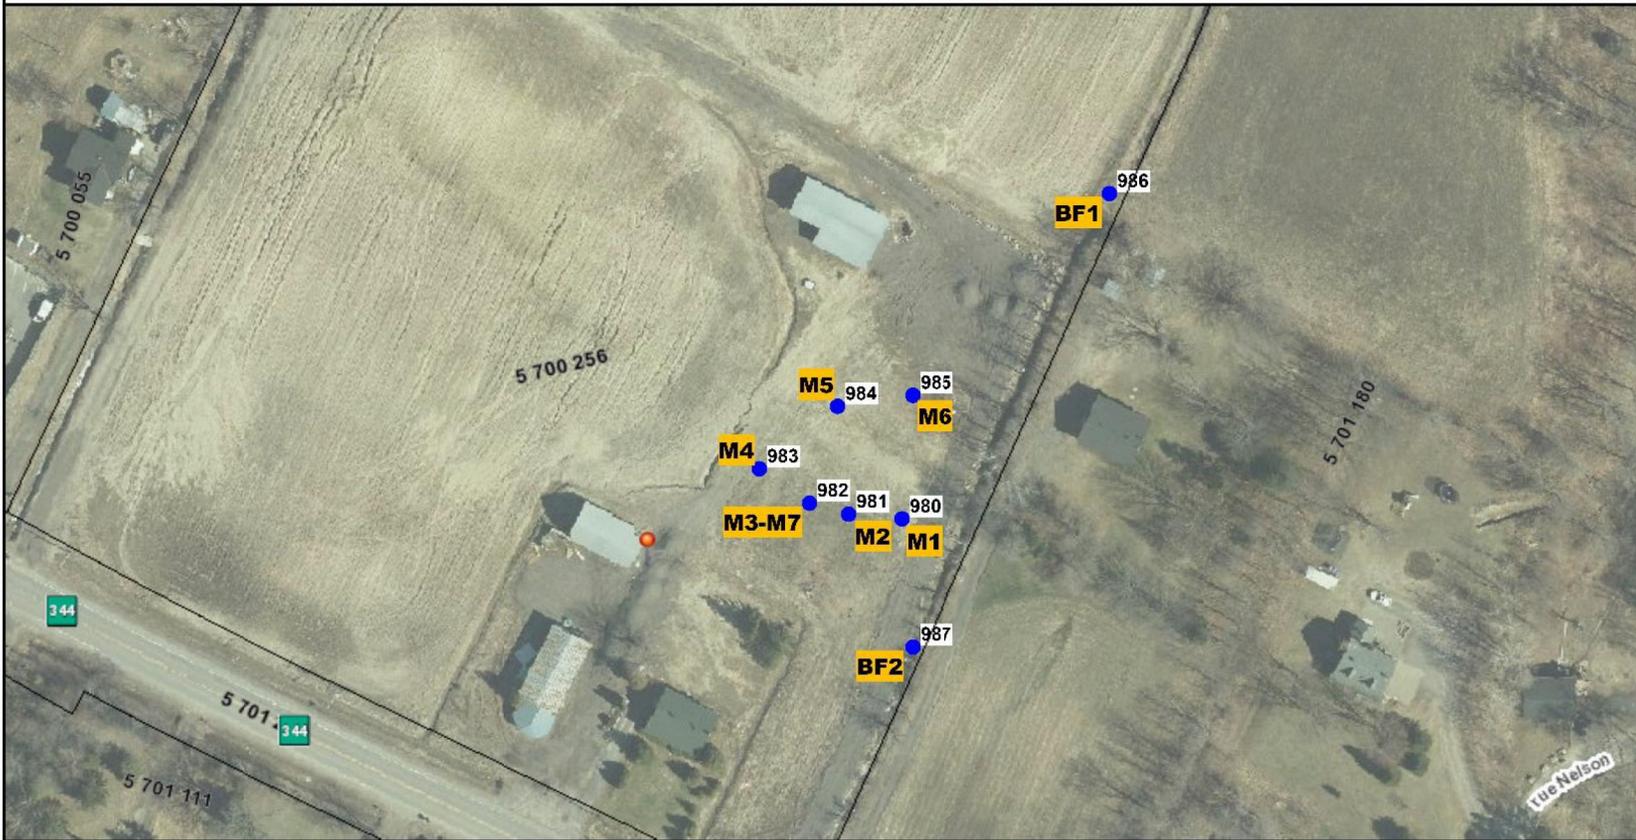
Points d'échantillonnage

En tout, sept échantillons ponctuels ont été prélevés dans le remblai ainsi que deux bruits de fond correspondant au sol naturel. Le croquis 2 montre les différents points de prélèvement.

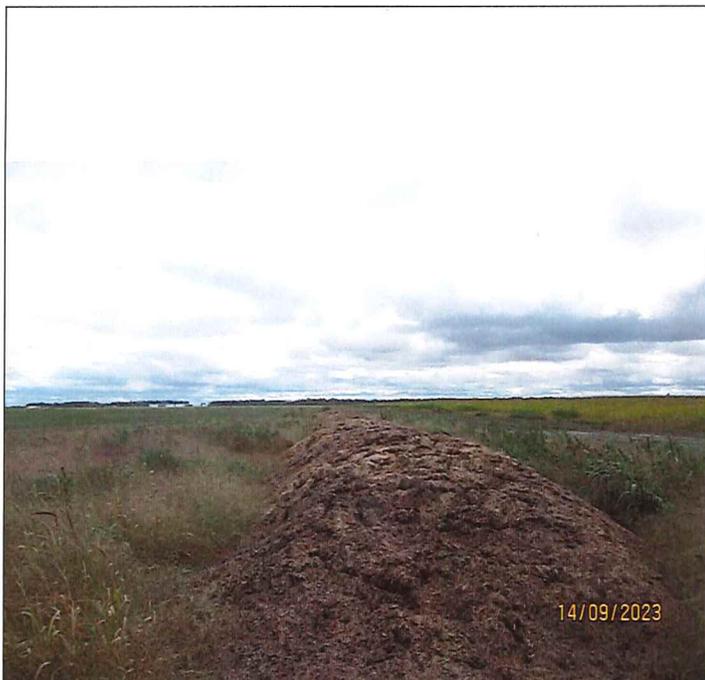
IMG\_7651.JPG

PHoto 1: Amas de fumier entreposé dans un champ

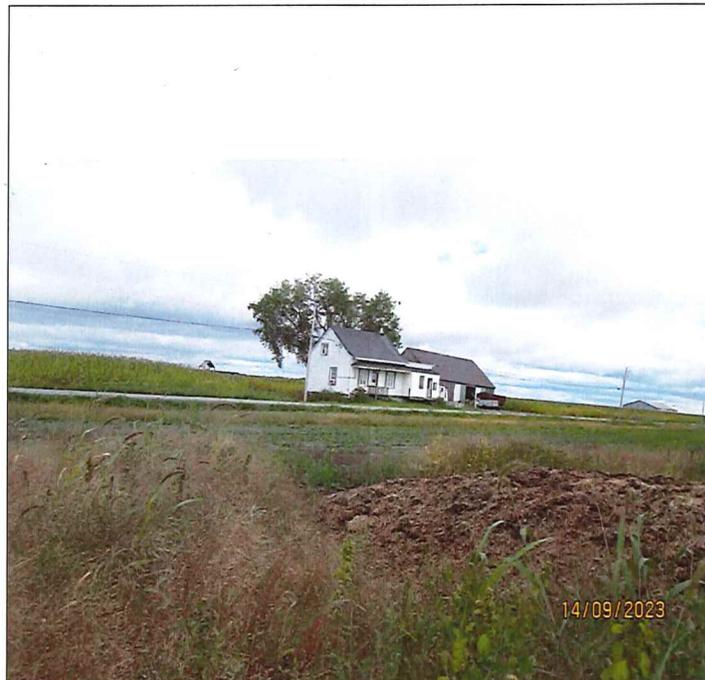
IMG\_7652.JPG

Par contre l'agronome précise, dans ce même document dans la partie conception des amas de fumier de respecter les distances séparatrices : dont les 100 mètres d'un puits destiné à la consommation humaine. L'exploitant n'a pas respecté les conditions de la conception d'un amas de fumier recommandé par l'agronome. Il enfreint, alors l'article 9.1.1 al. 3 du REA.

Photo 2: la localisation de l'amas par rapport à la maison no civique 12411

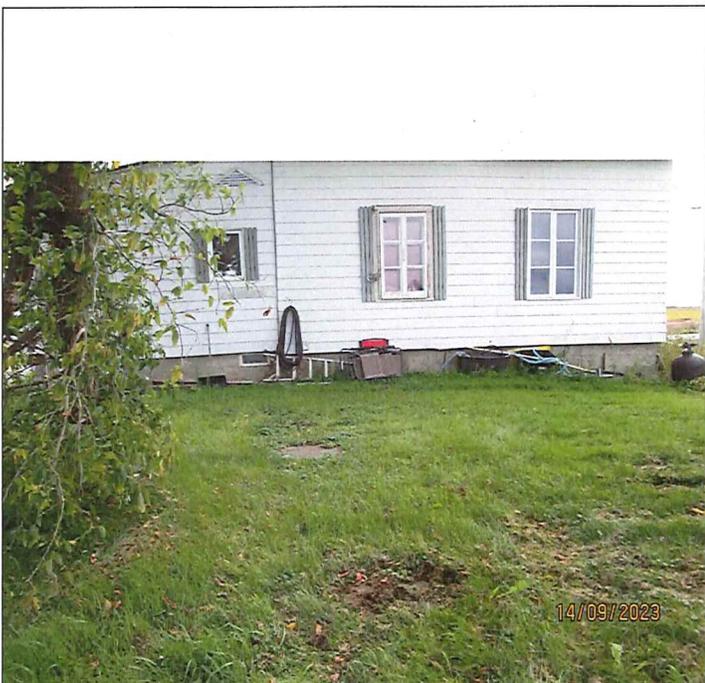
IMG\_7653.JPG

Photo 3: Emplacement du puits de la maison au no civique 12411

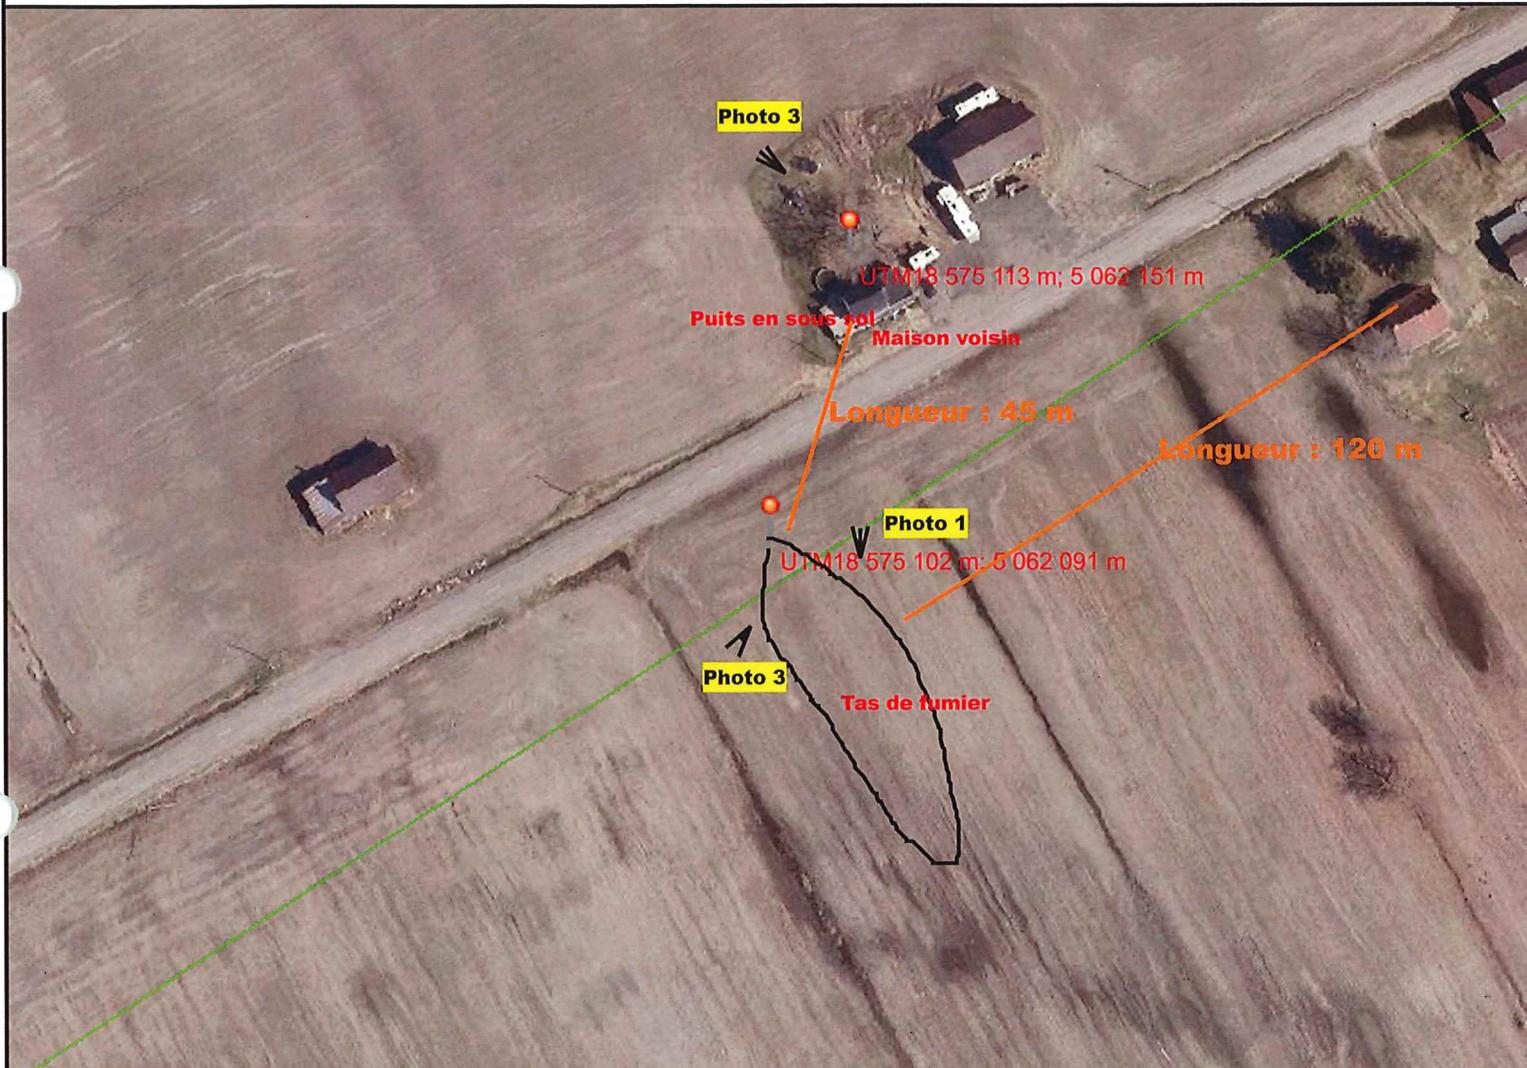
Emplacement de l'amas au lot 2362328

Le 5 octobre 2023, je reçois la recommandation datée et signée par un agronome portant sur les conditions de réalisation de l'amas (annexe 3). Date de signature le 7 juin 2023. La quantité de fumier recommandée est de 79 tonnes (1880 kg P2O5) (moins 2000 kg P2O5). Je remarque que dans le document émis par l'agronome, il y a des informations manquantes. L'agronome n'a pas localisé dans son plan les puits des voisins autour de l'amas de fumier. Il faut souligner aussi que dans le document émis par l'agronome, la carte indique l'emplacement où faire le dépôt de l'amas et selon la légende de la carte, l'emplacement est dans le rayon de 100m du puits. L'emplacement indiqué correspond également à l'emplacement réel de l'amas sur le terrain.
