Ministère
du Développement durable,
de l'Environnement
et de la Lutte contre les
changements climatiques
Québec

Objet : Demande d'accès concernant le 451, 70è Avenue à Entrelac

Objet : Exploitation d'un lieu d'élevage au 451, 70e Avenue à Entrelacs

RAPPORT D'INSPECTION

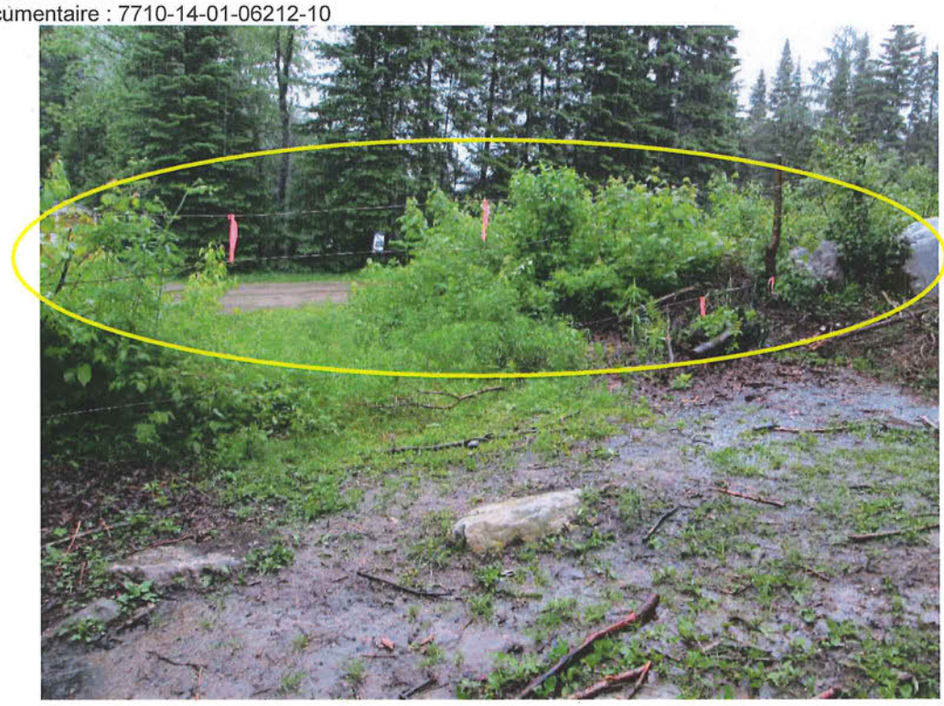
2014-06-13 025.jpg
Photo 21. Accumulation d'eau dans la cour d'exercice.

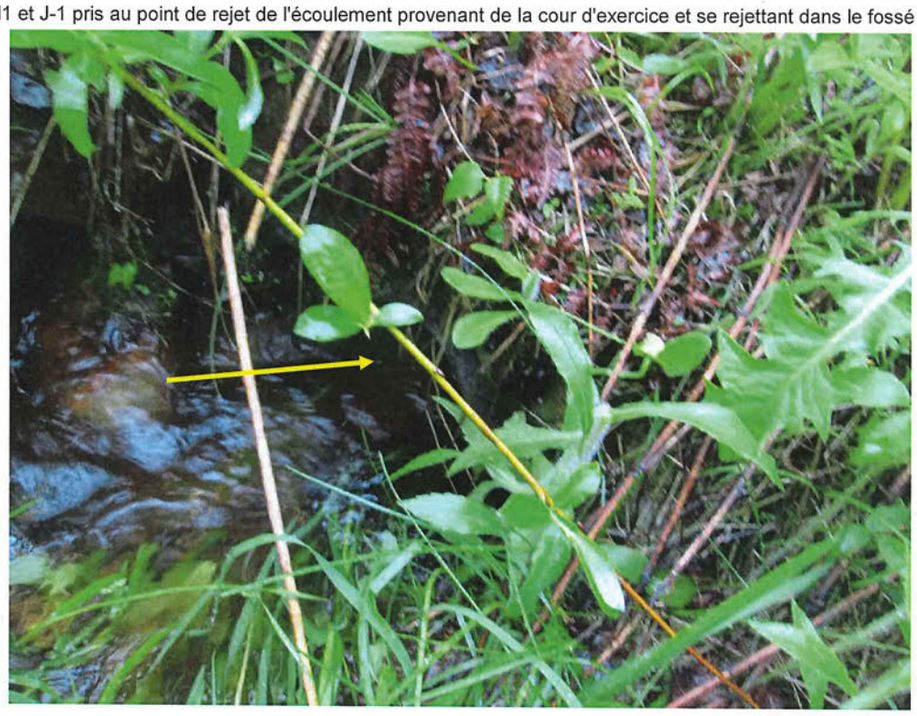
2014-06-13 039.jpg
Photo 31. Échantillon M1 et J-1 pris au point de rejet de l'écoulement provenant de la cour d'exercice et se rejettant dans le fossé de la 70e Avenue.

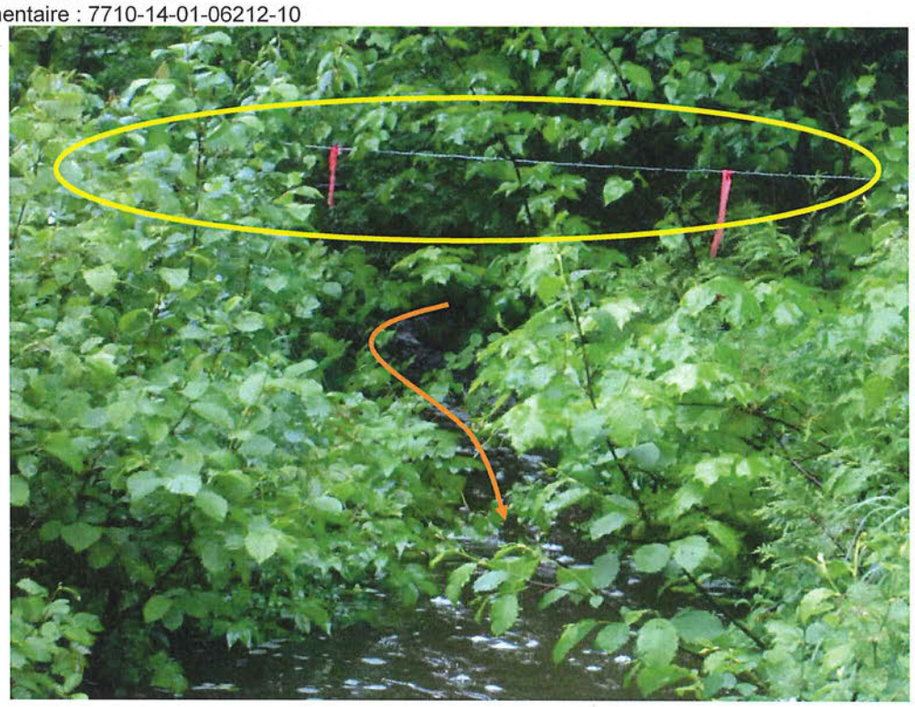
2014-06-13 044.jpg
Photo 36. Écoulement provenant de la cour d'exercice et se rejetant dans le fossé de la 70e Avenue.
