Objet : Demande d'accès nº 200448546– Réponse

La présente fait suite à votre demande d'accès, reçue le 8 février, concernant le 1375, rue Graham-Bell à Boucherville.

SYSTÈME DE GESTION DES TERRAINS CONTAMINÉS
FICHE TECHNIQUE

NOM DE LA FICHE GTC : Merlin-Guerin Canada (Farines S.P.B. ltée)

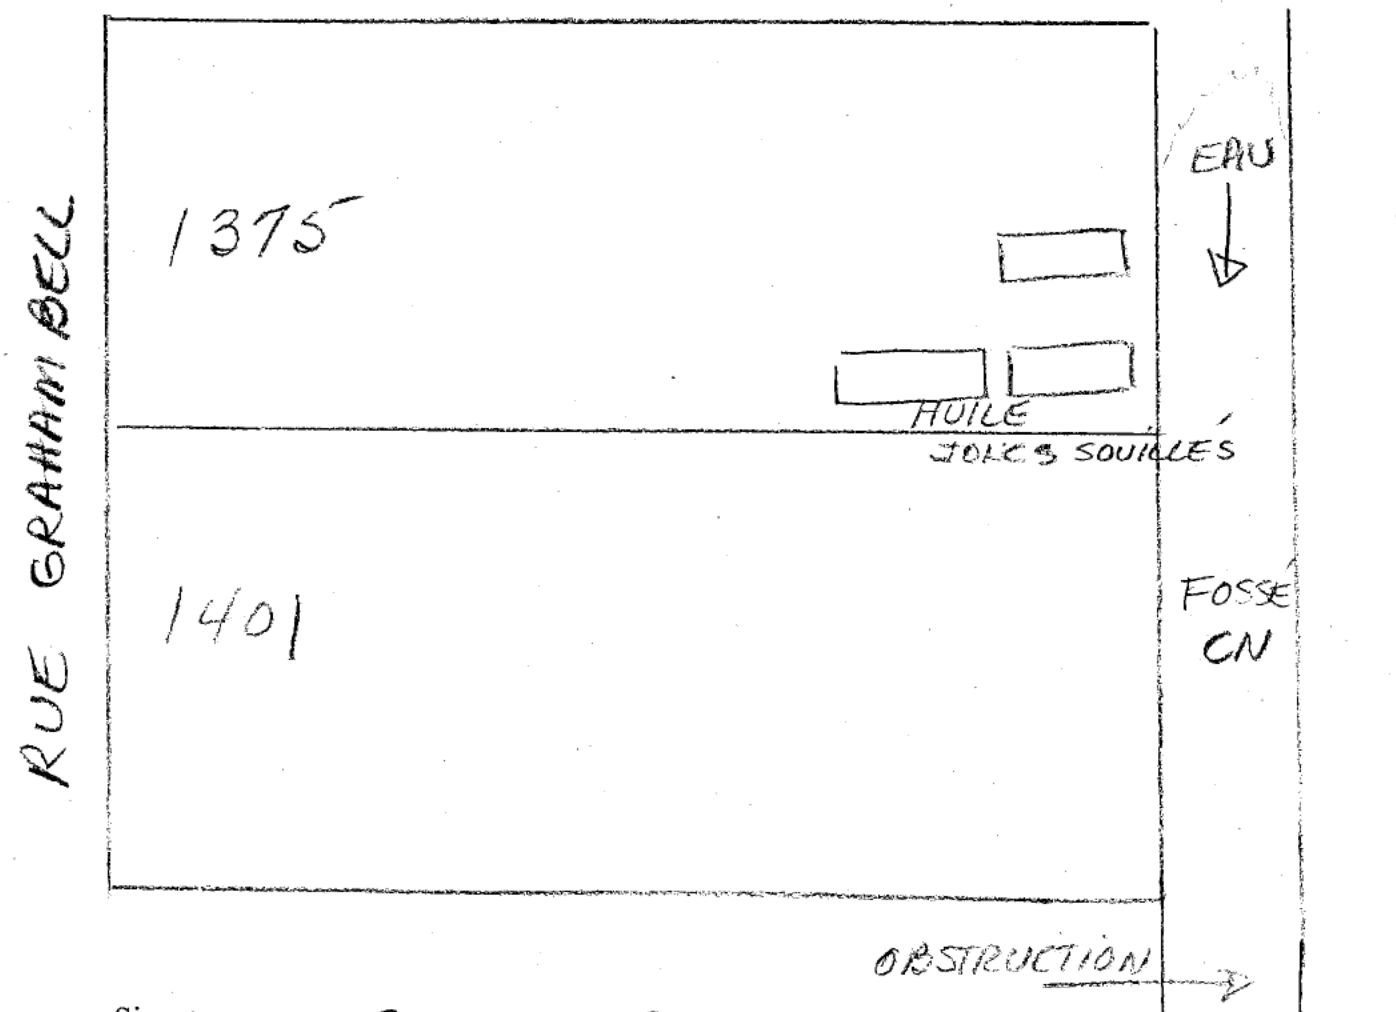
Ces déchets organiques se retrouvent dans le fossé tranportés par les eaux de ruissellement (pièces d'équipement entreposées à l'extérieur non nettoyées), ou par le vent (conteneur de rebuts alimentaires non couverts).

Déversement d'huile non récupéré. On peut voir sous l'un des conteneurs longeant la clôture entre le 1375 et le 1401 des traces évidentes de déversement d'huile qui s'est retrouvée dans le fossé mitoyen et dans le fossé longeant la voie du CN. Les joncs à l'intersection des fossés en sont encore imprégnés.

Je recommande une inspection du 1375 pour l'entreposage des déchets et de demander la récupération des matières souillées d'huile dans le fossé (incluant le nettoyage de l'asphalte contaminée sous les conteneurs).
