Objet: Demande d'accès n° 2004 56744 - Réponse

RAPPORT D'INSPECTION
Centre de contrôle environnemental du Québec

Date de l'inspection : 2016-04-25	**Heure d'arrivée :** 11 **h** 15	**Heure de départ :** 11 **h** 45
Inspecteur : Lucie Veilleux	**Accompagné de :**	
N° intervention : 301010107	**Type d'intervention :** Inspection pour suivi de manquement	
N° gestion documentaire : 7610-16-01-0712100	**N° du rapport d'inspection :** 401353052	
N° demande : 200444072	**Type de demande :** Plainte à caractère environnemental	
But de l'inspection : Vérifier les correctifs apportés suite à l'ANC du 12 janvier 2016 (entreposage de MDR non conforme).

Objet : Entreposage non conforme d'huiles de coupe usées au 5225 rue Bachand à Longueuil

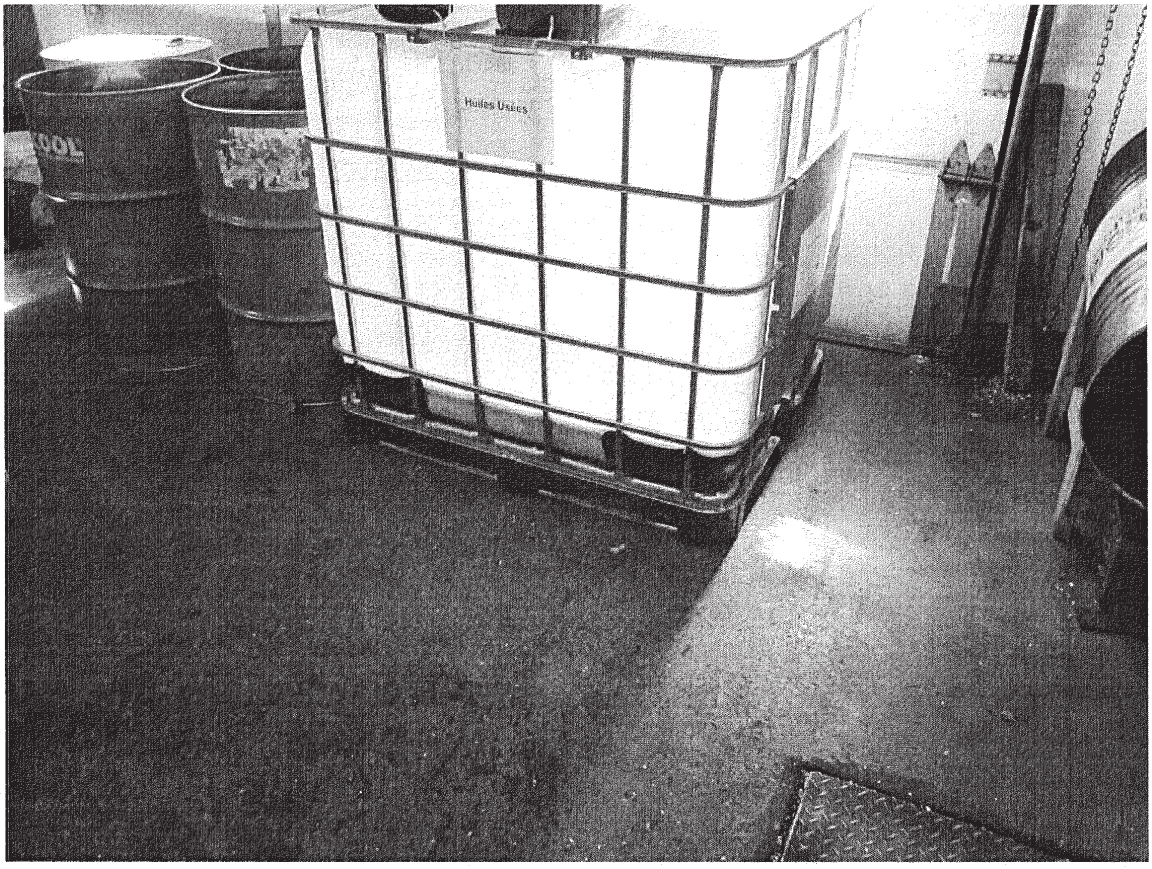
À l'intérieur de l'usine, je constate que des huiles de coupe usées sont entreposées dans un contenant de type « tote » en plastique. Il est identifié. Le plancher possède une forte pente vers l'intérieur donc il n'y a pas de risque de fuite vers l'extérieur (photo no.1). Je demande si des vérifications ont été faites auprès du propriétaire du bâtiment pour savoir si les drains de plancher étaient tous bouchés. Il répond que non. L'entreprise prévoit acheter le bâtiment, et s'il y a lieu, les drains seront bouchés. Je demande à faire soulever la plaque sur le drain de plancher situé en face de l'aire d'entreposage des huiles de coupe usées. Il est déjà bouché (photo no.2).

IMG_0918.JPG
Image 1: Contenant servant à l'entreposage des huiles de coupe usées

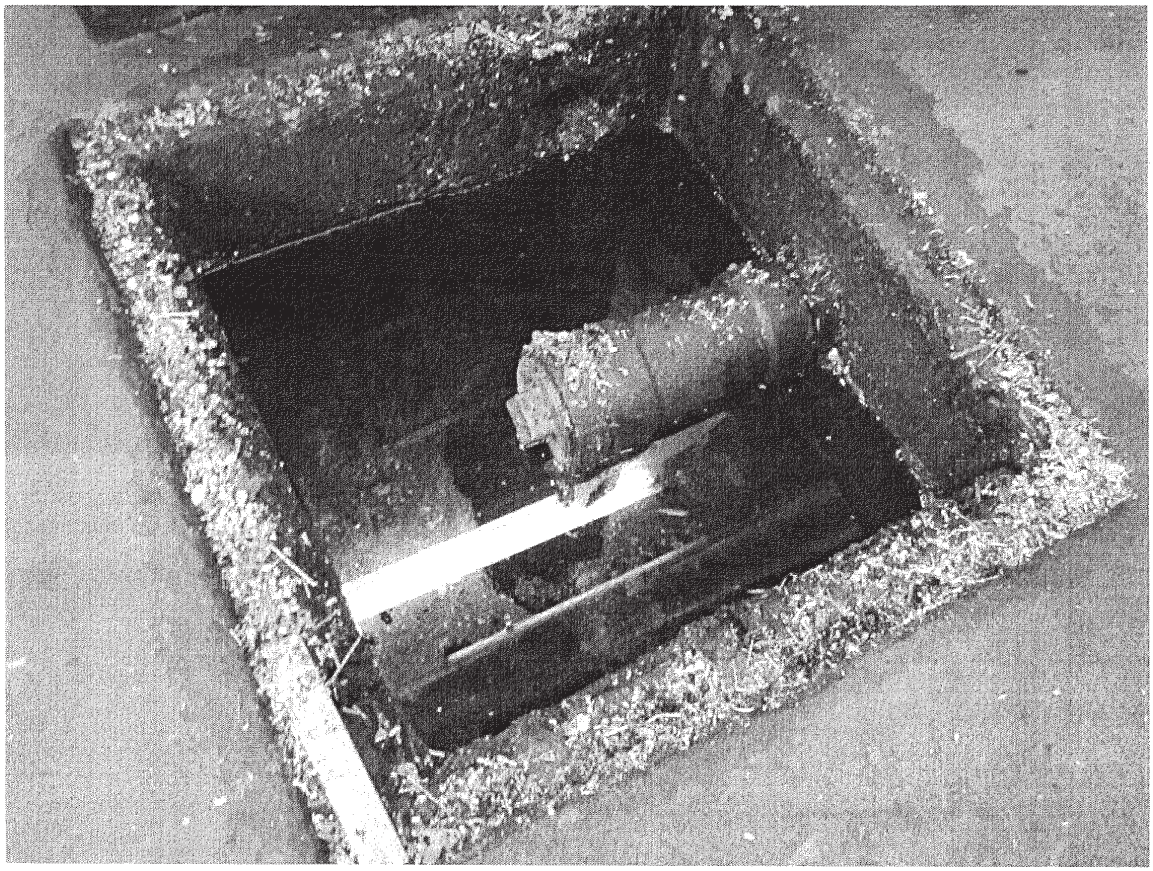
IMG_0917.JPG
Image 2: Drain bouché
