Objet : Demande d'accès n° 2006 14577 - Réponse

Objet : Présence de pneus hors d'usage et de déchets solides sur les lots 317-3 et 317-4 du cadastre de la paroisse de Saint-Athanase, municipalité de Saint-Jean-sur-Richelieu.

RAPPORT D'INSPECTION

LIEU INSPECTÉ :
Lots P317-3 et P317-4 du cadastre de la paroisse de Saint-Athanase

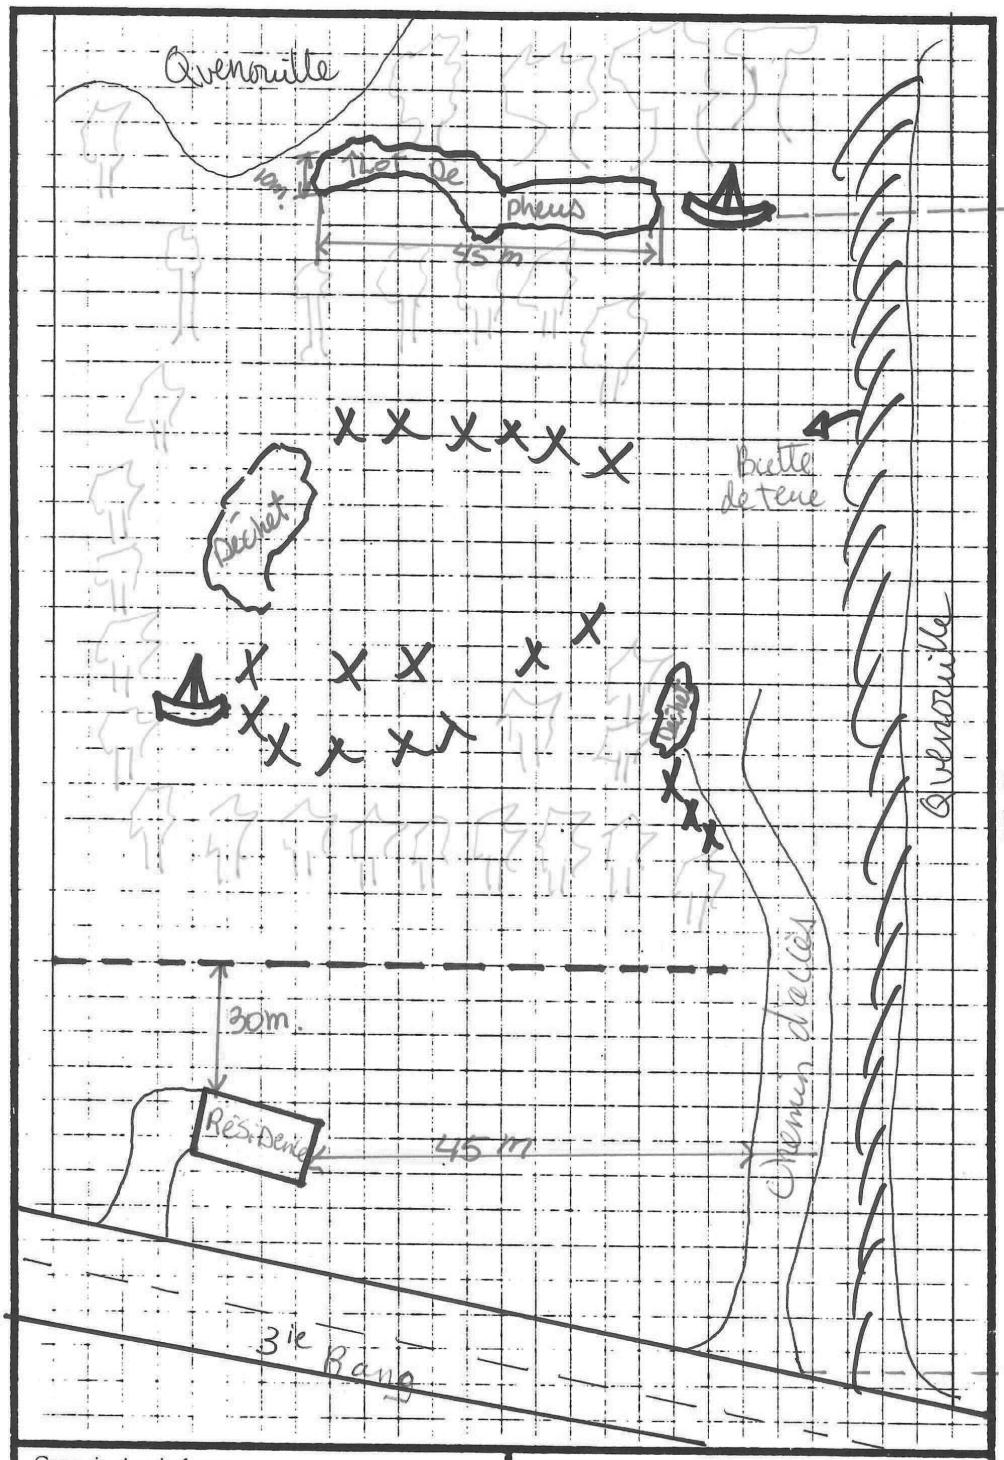
CROQUIS

La maison possède une clôture arrière qui empêche de voir plus loin et elle est de 2 Mètres de hauteur. Je suis allé en arrière de cette clôture par un petit chemin sur le coté de la maison à environ 45 Mètres. Le chemin nous conduit directement sur une cours de « scrapp » mais il y a plusieurs morceaux d'automobiles et des carcasses. Les carcasses d'automobiles sont directement sur le sol ainsi que les différents morceaux de véhicule, il y a également quelque bateau (2) et des déchets divers (plastique, métal, bois, carton, tapis, etc...).

Le terrain est pourvu d'arbre et un peu plus loin **il y a un îlot de pneus** (45mètres de longueur x 10 mètres de largeur x 5 mètres de hauteur) sur le bord d'un boisé plus mature que le reste du terrain. Il y a des champs de maïs sur les deux cotés du terrain.

Je recommande un avis d'infraction pour la présence de pneus et de déchets solides.

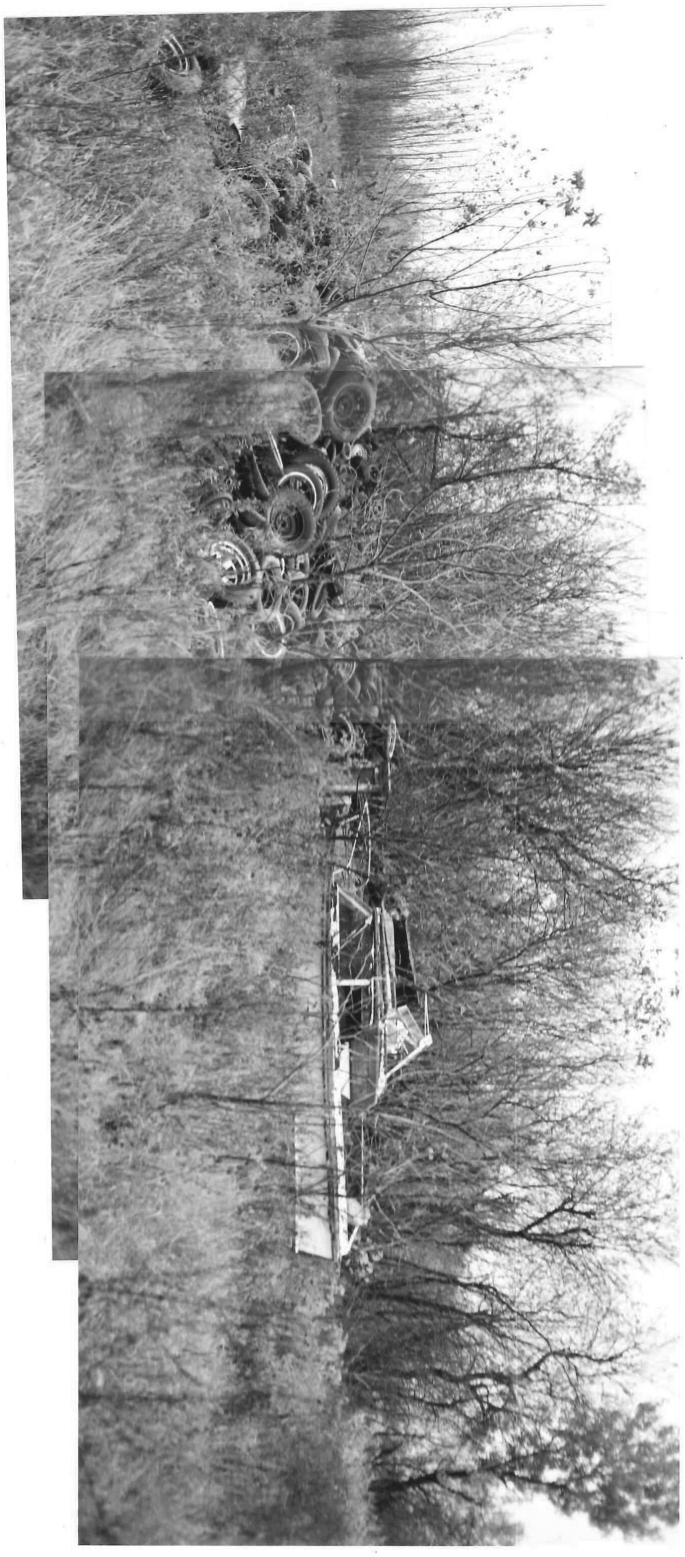
Photo n° : 4 Date : 2003-10-21
Identification : Lot 317-4
Municipalité : Iberville (St-Athanase)
Note : Aspect général

Photo n° : 5 Date : 2003-10-21
Identification :
Municipalité : Idem
Note :

Photo n° : 6 Date : 2003-10-21
Identification :
Municipalité : Idem
Note :

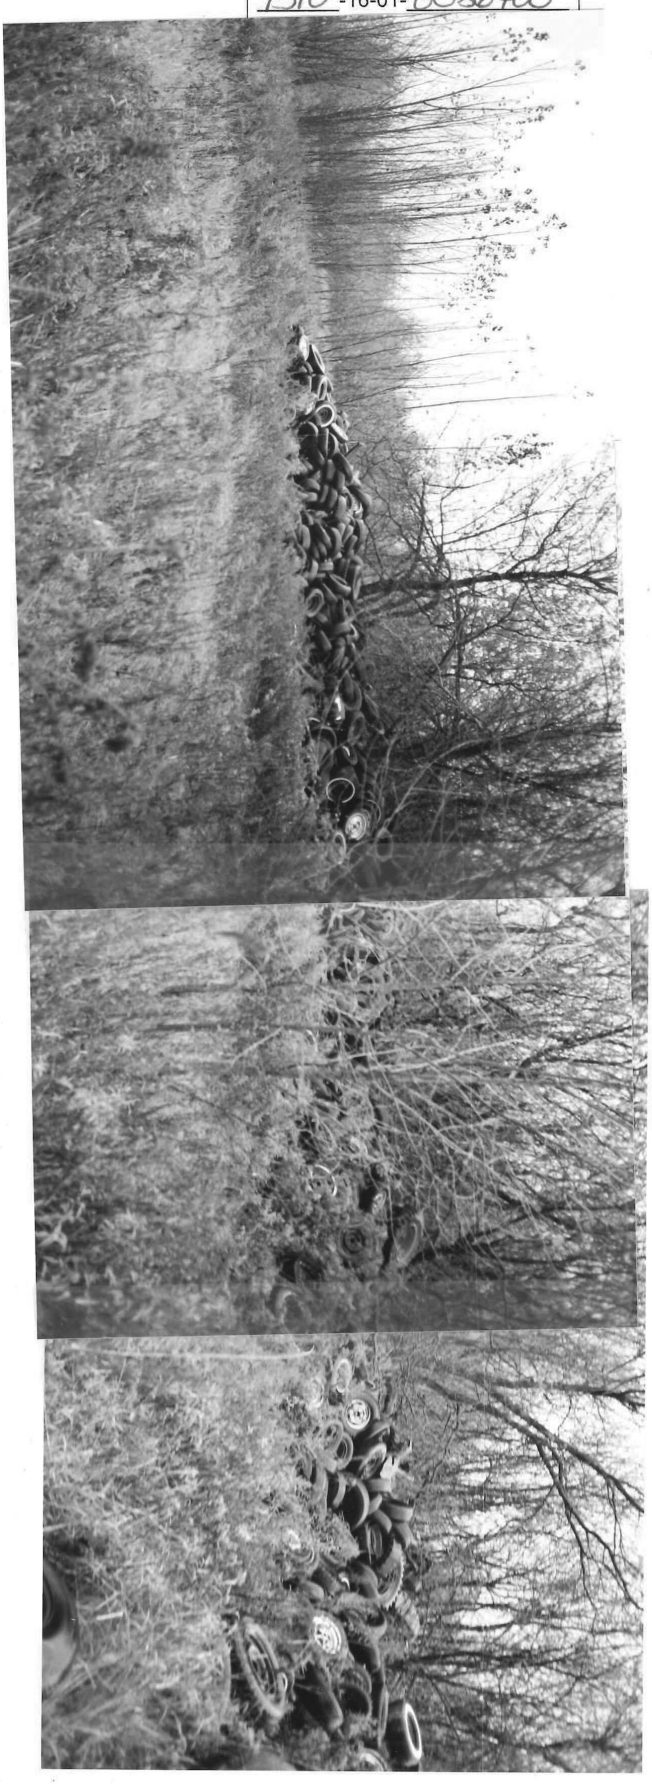
Photo n° : 7 Date : 2003-10-21
Identification : Lot 317-4
Municipalité : Ibeville (St-Athonase)
Note : aspect général

Photo n° : 8 Date : 2003-10-21
Identification :
Municipalité : Idem
Note :

Photo n° : 9 Date : 2003-10-21
Identification :
Municipalité : Idem
Note :

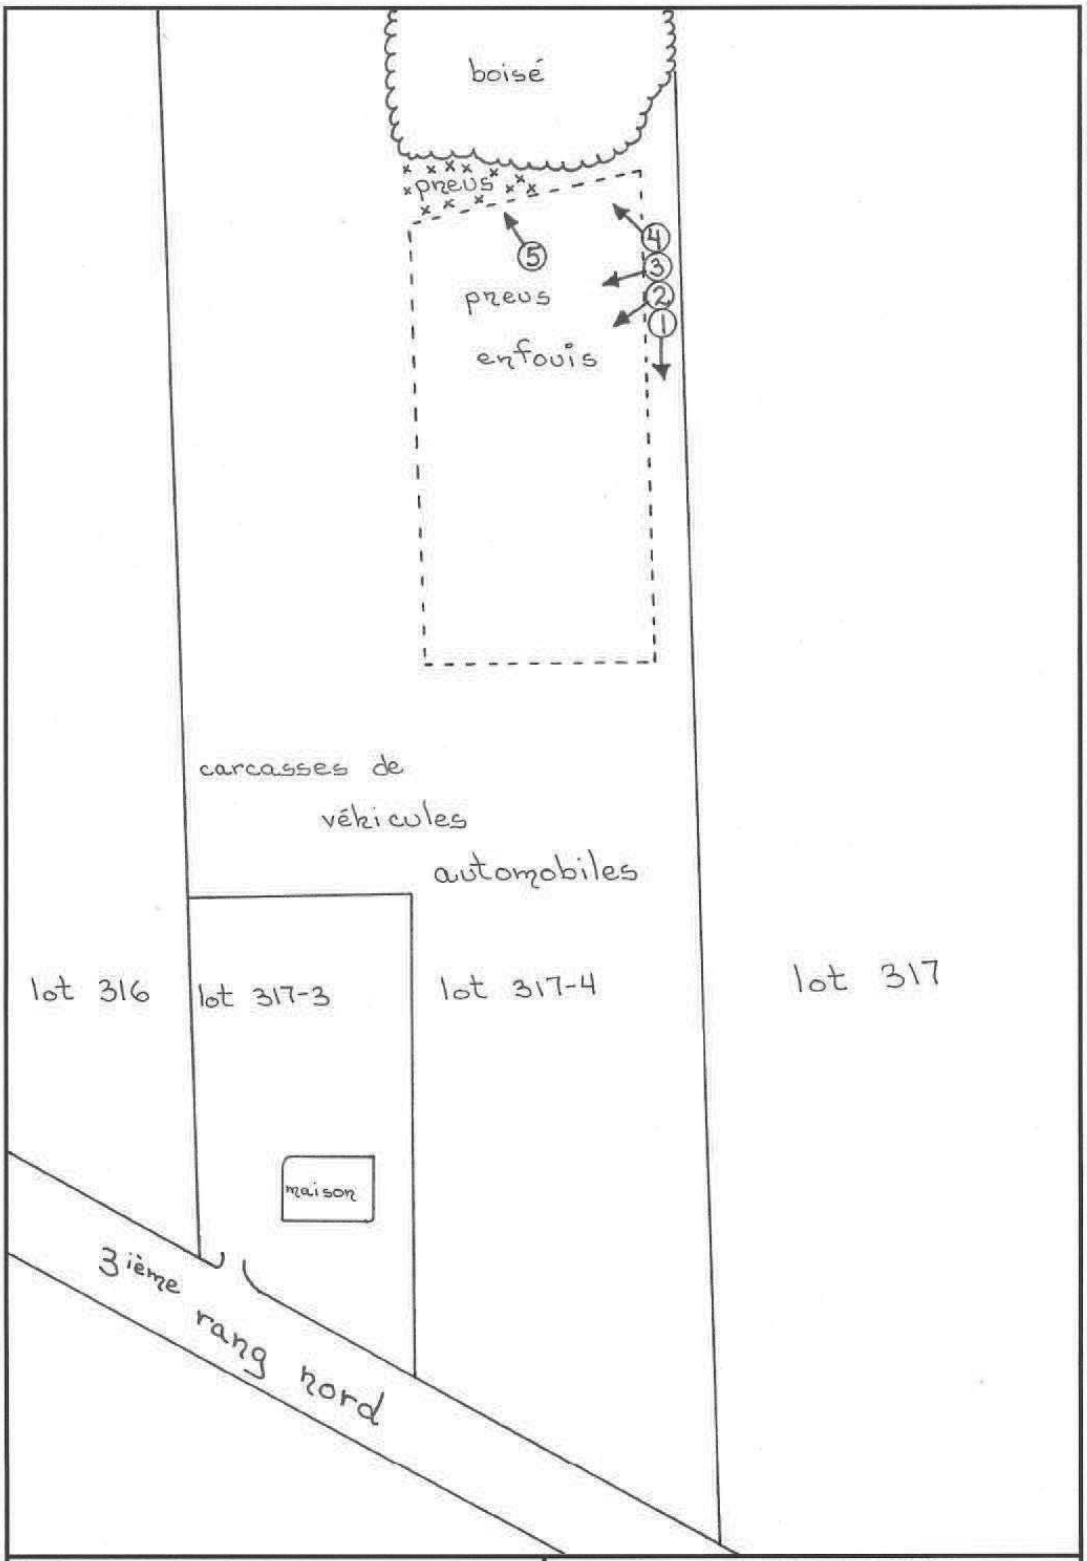
CROQUIS

En général, tout le terrain paraît surélevé par rapport aux terrains voisins.

Relancer le dossier par une lettre de rappel réitérant le nettoyage des lieux + Vérifier si de nouveaux déchets ont été amenés à cet endroit –
