Objet : Demande d'accès à l'information concernant 9175 à 9225, boulevard Langelier, (Saint-Léonard) Montréal (Québec)

RAPPORT D'INSPECTION

LIEU INSPECTÉ
Terrain vacant situé derrière le
9201, boulevard Langelier
arr. Saint-Léonard Québec
Lot 1 335 266 du Cadastre du Québec

BUT(S) : Cette inspection a pour but de vérifier le bien fondé d'une plainte reçue au secteur industriel (DR-06) le 8 mai 2003, concernant l'entreposage de déchets solides sur un terrain vacant derrière le 9201 boul. Langelier sur le territoire de l'arrondissement Saint-Léonard.

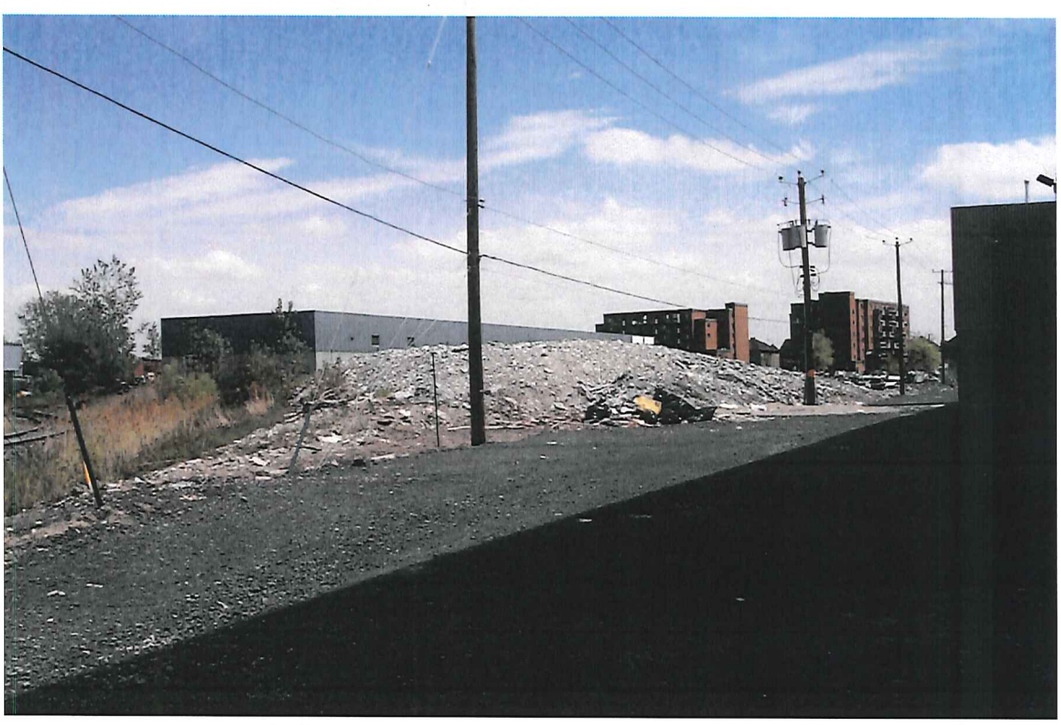
Photo 1 : Entreprise situé au 9201, boulevard Langelier de l'arrondissement Saint-Léonard.

Photo 2 : Amas de terre logeant derrière le bâtiment domicilié au 9201 boulevard Langelier de l'arrondissement Saint-Léonard.

Photo 3 : Sacs de déchets, vitres, cartons, laine minérale localisés derrière le bâtiment domicilié au 9201 boulevard Langelier de l'arrondissement Saint-Léonard.

Photo 4 : Amas de sable localisé derrière le bâtiment domicilié au 9201 boulevard Langelier de l'arrondissement Saint-Léonard.

Photo 5 : Vue d'ensemble de la cour extérieure de l'entreprise ***Moruzzi*** domiciliée 6685 boul. Couture de l'arrondissement Saint-Léonard. Photo prise de l'amas de terre.

Photo 6 : Entreprise ***Moruzzi*** situé au 6685 boul. Couture de l'arrondissement Saint-Léonard.

Photo 7 : Entrée de la cour extérieure de l'entreprise ***Moruzzi*** via le boulevard Couture.

Photo 8 : Morceaux de pierre à taillée sur rayons d'acier.

Photo 9 : Entreposage de morceaux de pierre taillée sur palettes de bois

Photo 10 : Amas hétérogènes de pierre taillée (granit, marbre, calcaire) au fond de l'aire d'entreposage.

1. Envoyer un avis d'infraction au propriétaire du terrain vacant pour :

- Dépôt de matières résiduelles dans un lieu non autorisé: dérogation à l'article 66 de la *loi sur la qualité de l'environnement* (LRQ,c. Q-2)
- Propreté du terrain : dérogation à l'article 134 du *Règlement sur les déchets solides* (c. Q-2,r.3.2)

3. Aviser l'entreprise situé au 9201 boulevard Langelier de la présence de déchets dans son stationnement arrière.

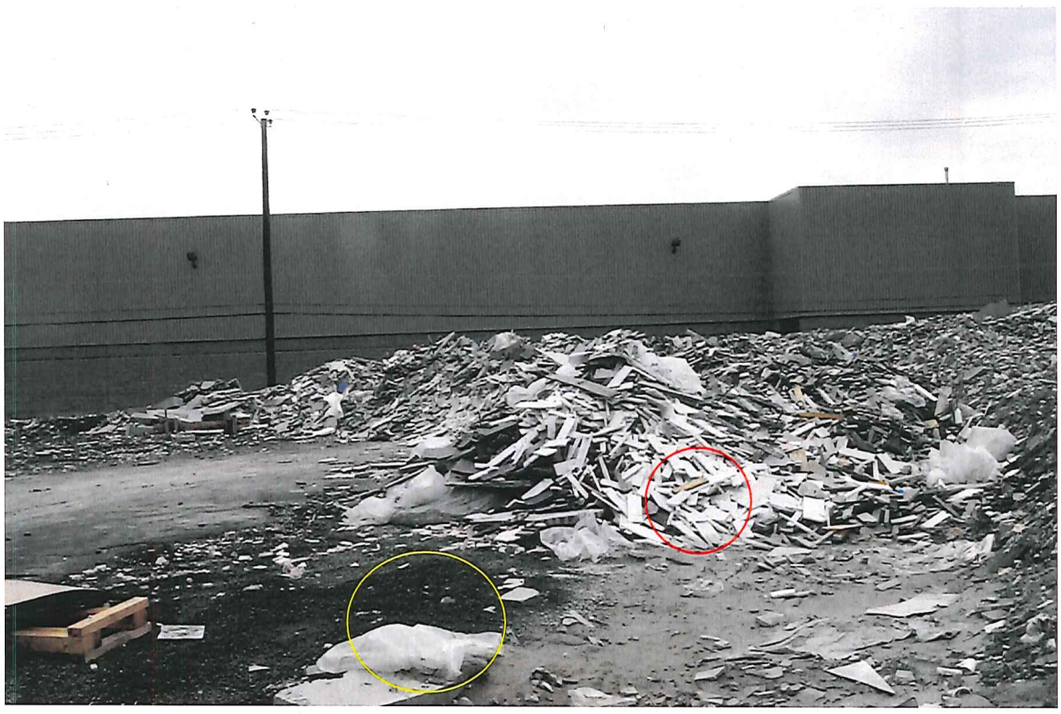
Suite à cette visite, j'en conclue que l'entreprise ***Moruzzi*** entrepose des matières minérales (calcaire, granit, marbre) et un amas de terre mélangé à des morceaux de pierre taillée sur son terrain vacant situé à l'*ouest* de l'entreprise. D'après les discussions que j'ai eues avec le président de l'entreprise, les matières minérales seront valorisées. Celles-ci seront vendues et/ ou utilisées comme matériaux de remblayage (petits morceaux) dans l'aménagement d'une nouvelle section d'usine. Malheureusement, l'usage de l'amas de terre n'a pas été définie au cours de ces discussions.

Photo 11 : Présence de quelques morceaux de plastiques et de bois à l'intérieur des amas.

Photo 12 : Idem photo 10

Photo 13 : idem photo 10

Photo 14 : Conteneur à déchets derrière l'entreprise.

Photo 15 : Amas de terre mélangé à du gravier, des retailles de pierre taillée.

Photo 16 : Idem photo 15

2. Écrire une lettre au propriétaire de l'entreprise ***Moruzzi*** pour l'informer des exigences du MENV quant aux activités qu'il prévoit réaliser.

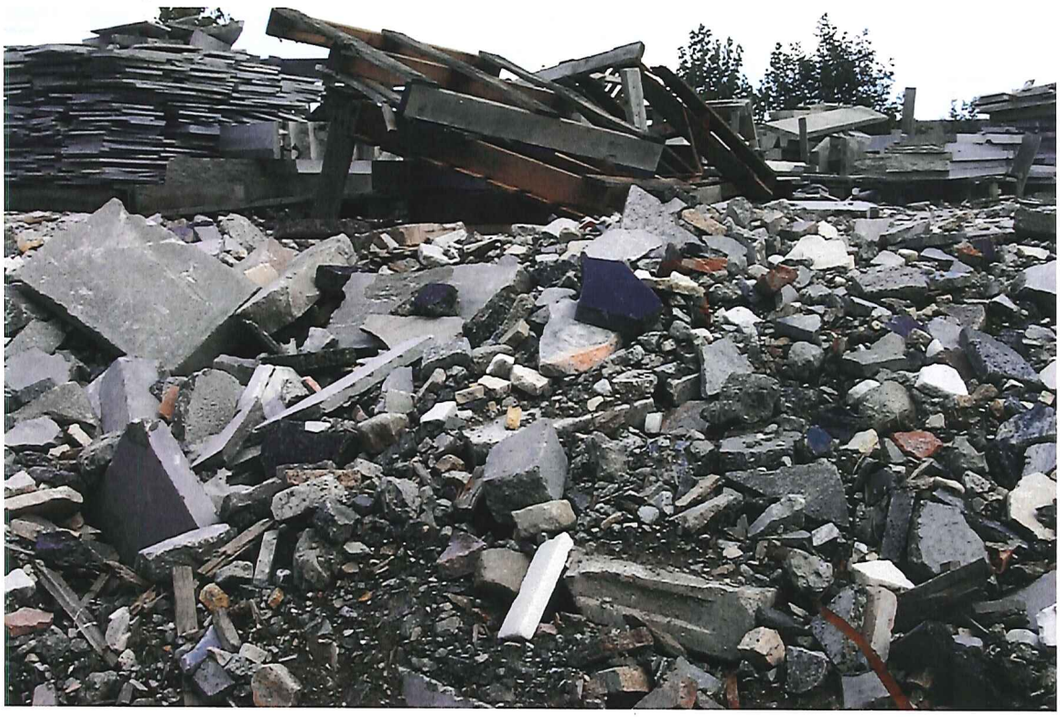
Suite à cette visite, j'en conclue que l'entreprise ***Moruzzi*** a fait disposer la majorité des matières résiduelles (terre mélangée à des résidus industriels) sur son terrain vacant situé à l'*ouest* de l'entreprise. Par contre, une bordure de matières résiduelles tapisse toujours les limites *nord* et *ouest* du terrain de l'entreprise.

Photo 1 : Endroit où les matières résiduelles avaient été déposées.
Section *nord-ouest* du terrain de l'entreprise **Morruzi**.

Photo 2 : Bordure de matières résiduelles à la limite *ouest* du terrain de l'entreprise **Moruzzi**.

Photo 3 : Idem photo 2

Photo 4 : Morceaux de pierre taillée déposés sur des palettes à l'endroit localisés au *nord-ouest* du terrain.

Photo 5 : Bordure de matières résiduelles à la limite *nord* du terrain de l'entreprise **Moruzzi**.

Demander à l'entreprise Moruzzi de retirer cette bordure de matières résiduelles compromettant l'esthétique du terrain dans les plus bref délais.
