RAPPORT D'INSPECTION

994, Notre-Dame Est
Repentigny (Québec)

Objet : Émission d'un contaminant au 994, rue Notre-Dame à Repentigny

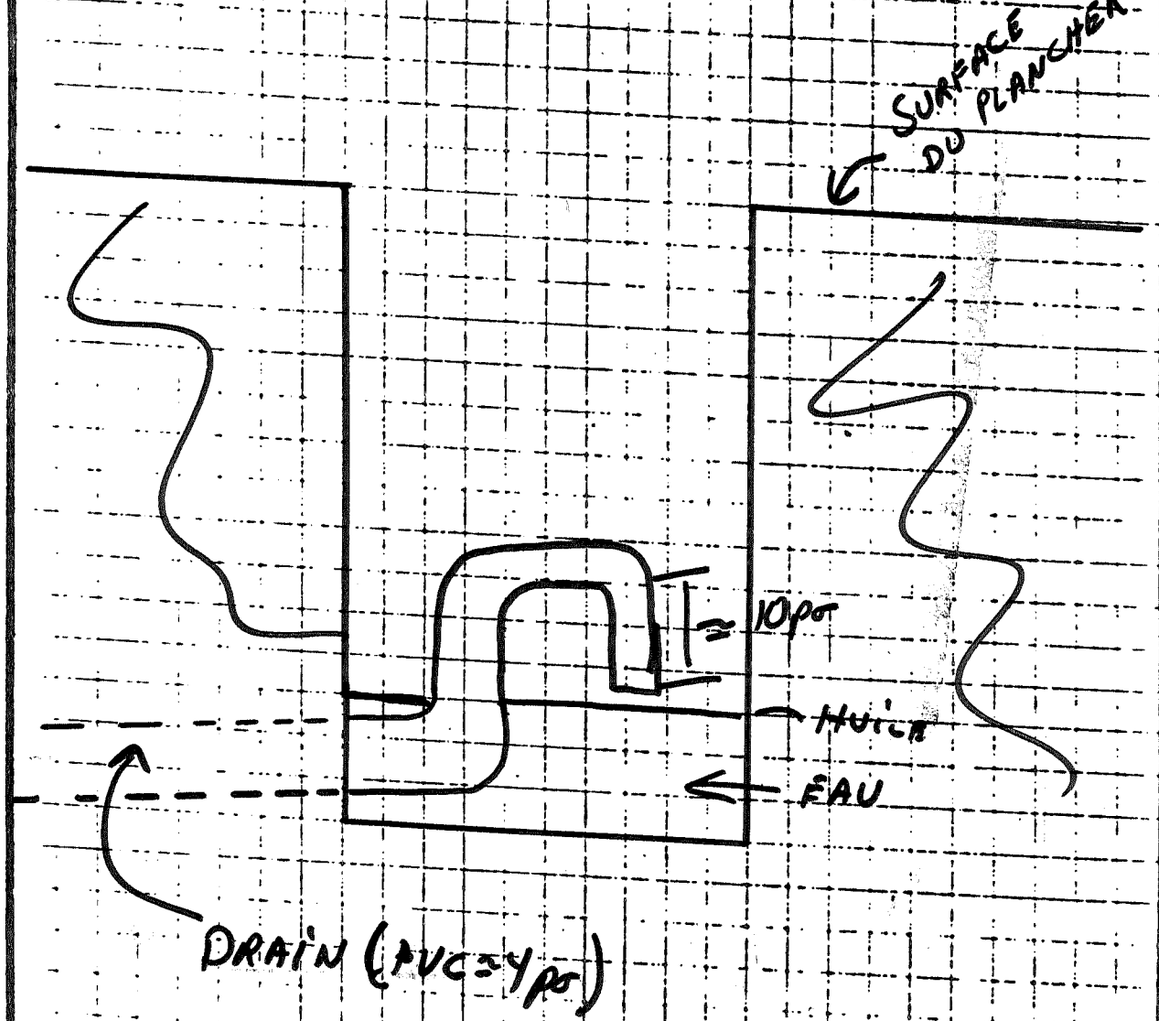
CROQUIS

Lors de la visite du garage, M. Turnbull m'a expliqué les travaux réalisés à son drain de plancher afin de recueillir les huiles. Un tuyau coudé a été installé sur le drain afin de permettre l'accumulation d'une certaine quantité d'huile à la surface de l'eau. Lors de l'inspection, il y avait un surnageant à la surface de l'eau. Lorsque nécessaire, l'huile est récoltée et disposée dans le réservoir d'huile usée de l'atelier mécanique de Lavaltrie. Les huiles que l'on retrouve dans le drain de plancher sont issues d'écoulement mineur des équipements entreposés dans ce garage. Selon M. Turnbull, il n'y a pas de réparation mécanique dans cet entrepôt.

Le fond du puits a été bétonné. Une cuve a été placée sous un équipement qui perdait un peu d'huile hydraulique.

Au niveau de la rive du fleuve Saint-Laurent, aucune action n'a été prise afin de retirer l'égout clandestin.

M. Turnbull a mis en place un système qui devrait permettre de récupérer les huiles. La ville doit brancher entrepôt à l'égout sanitaire de la rue Notre-Dame (voir correspondance au dossier).

Je recommande la fermeture du dossier de Construction Turnbull inc.

Je recommande également de poursuivre les vérifications de la rive du Saint-Laurent afin de s'assurer que la ville effectue les travaux auxquels elle s'est engagée.

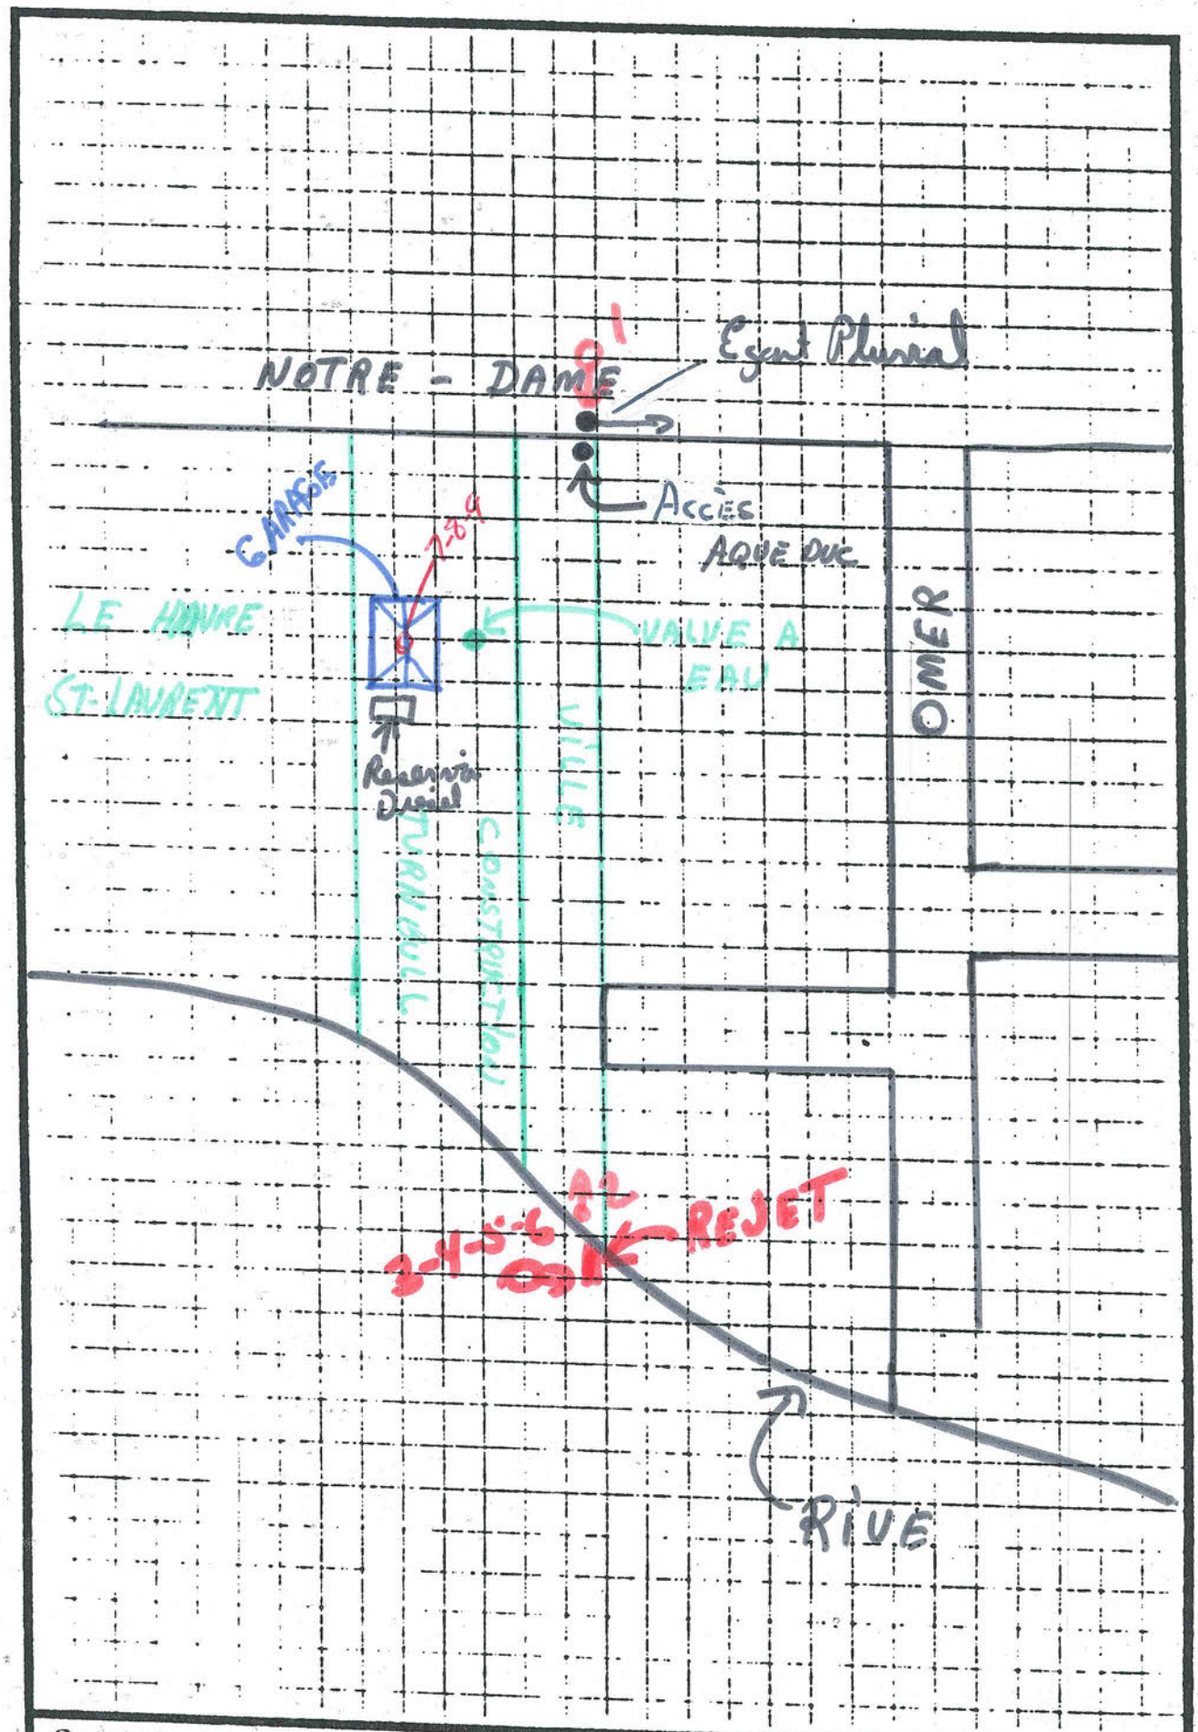
CROQUIS

Lors de mon inspection sur la rive, j'ai constaté la présence de résidus ressemblant à des rejets de fosse septique qui semble "sortir" du sol. Un écoulement d'eau sur laquelle un film coloré est présent s'échappe également de cette zone. Il y a également une nappe brunâtre parmis les herbes. Des échantillonnages d'eau, de boue et d'herbe sont recoltés

A l'aide d'un bâton j'ai sondé la zone de rejet dans la rive. Il semble y avoir un émissaire à cet endroit (Tuyau enfoui et rejet debordé en surface). Il y a aucun autre indice sur le terrain pouvant confirmer la présence d'un émissaire à cet endroit.

Après plusieurs tentative, j'ai obtenu une rencontre avec M. Turnbull afin de visiter le garage. Lors de cette visite, j'ai constaté la présence d'un drain de plancher dont l'écoulement s'effectue directement par un tuyau sur le côté du bâtiment. Un échantillon d'eau du drain est recolté

Il y aurait un rejet d'égout sanitaire dans la rivière et la présence d'hydrocarbure (Diesel - Huile à chauffage) a été confirmée par l'analyse des échantillons. D'après du Garage de Turnbull Construction n'a pas de système de récupération des huiles.

Une nappe de végétation contaminée est également présente sur la rive.

Je recommande l'émission d'un avis d'infraction à Construction Turnbull pour rejet d'un contaminant dans l'environnement. De plus, informer la municipalité de la présence d'un rejet en rive par quelle nous propose une corrective dans le cadre de son programme d'assainissement des eaux
