Objet : Demande d'accès concernant le 4420, boulevard Lévesque Est, lot : 1 627 390, Cadastre du Québec, Laval (Québec)

RAPPORT D'INSPECTION
Centre de contrôle environnemental du Québec

N° intervention : 300714319	**Type d'intervention :** Inspection
N° gestion documentaire : 7316-13-01-65005-101	**N° du rapport d'inspection :** 400895450
N° demande : 200330125	**Type de demande :** Plainte à car. environnemental
But de l'inspection : Vérifier le bien-fondé de la plainte concernant la présence d'un dépôt de neige non-autorisé derrière le 4420 boulevard Lévesque Est.

Nom du lieu : Lot 1 627 390, entre le boulevard Lévesque et la rivière des Prairies	
Nom usuel du lieu : 4420 Lévesque	
N° du lieu : X2134021	**Type de lieu :** commerce
Localisation du lieu inspecté : Adresse du lieu : 4420, boulevard Lévesque Est Laval (Québec) H7C 2R1	
Coordonnées géographiques du lieu : 45,6014872673; -73,6476922318

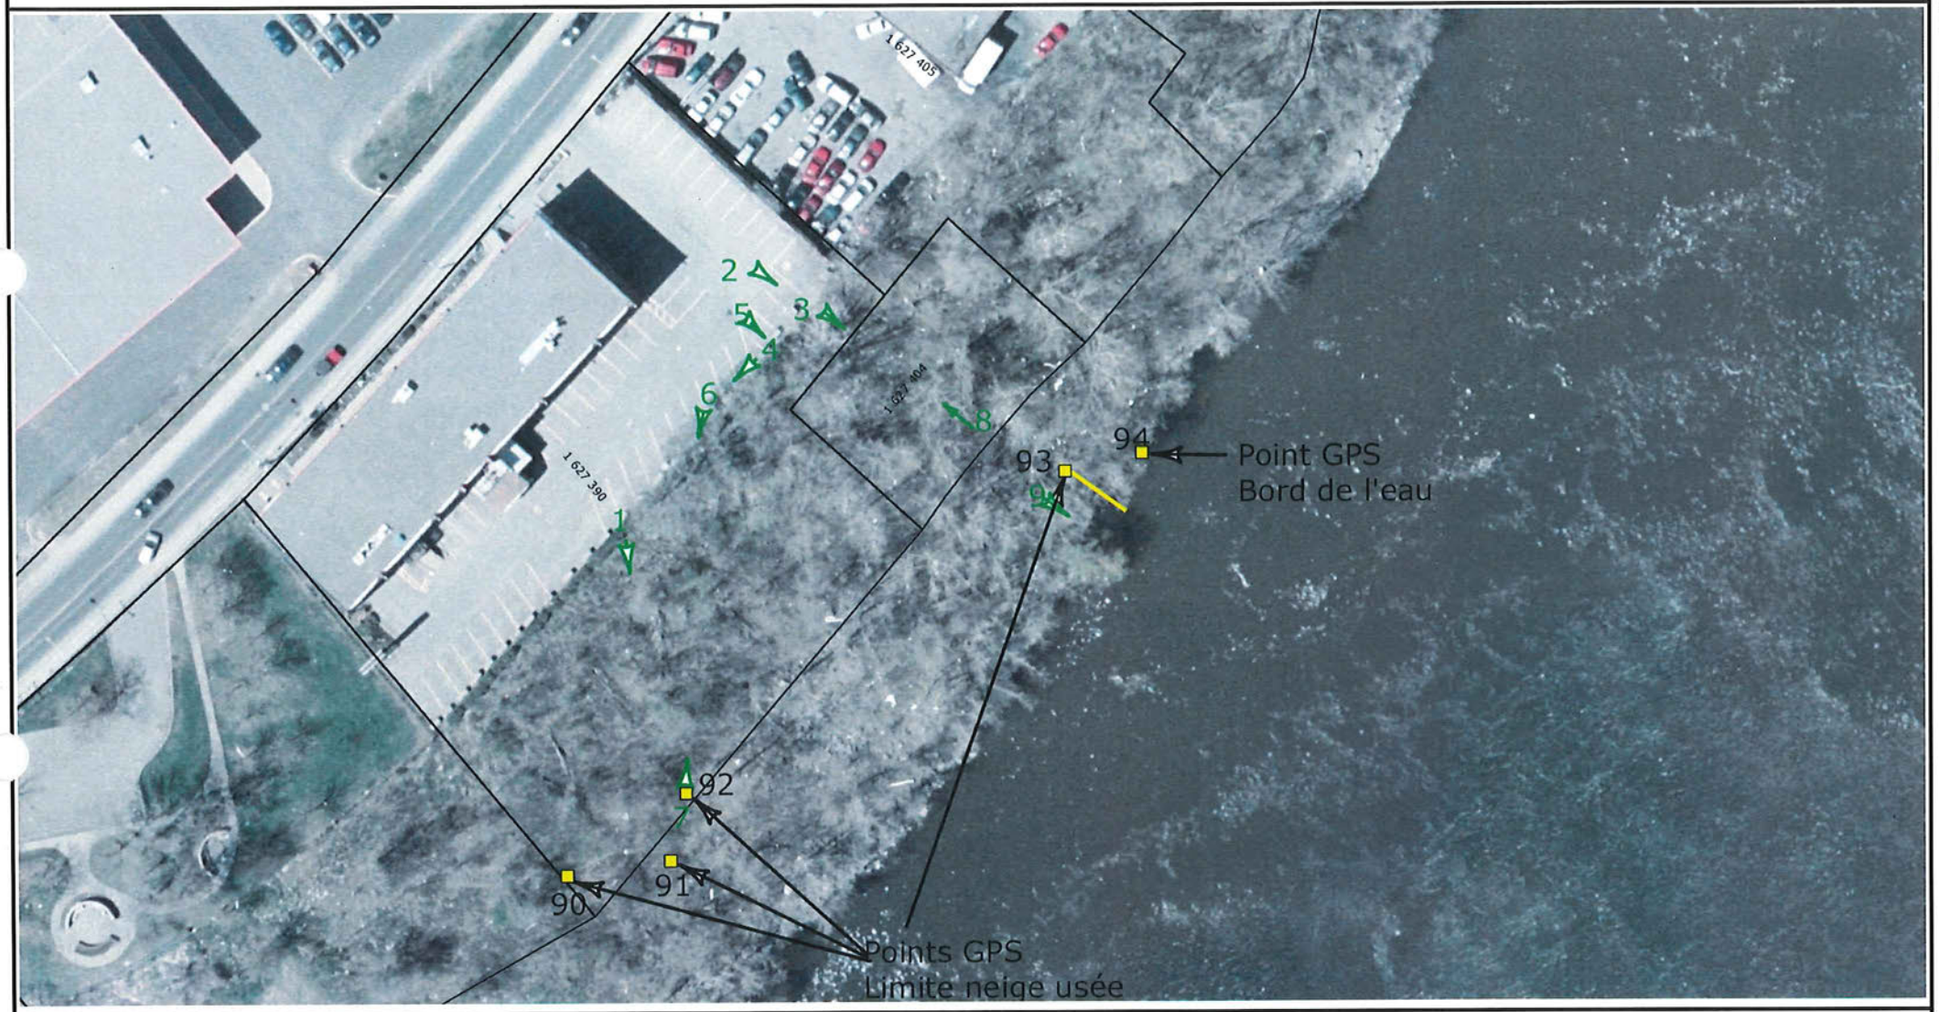
Neige usée derrière le 4420 boul. Lévesque

Inspection du 2012-01-17

Neige usée la plus près de la Rivière

10,0 m

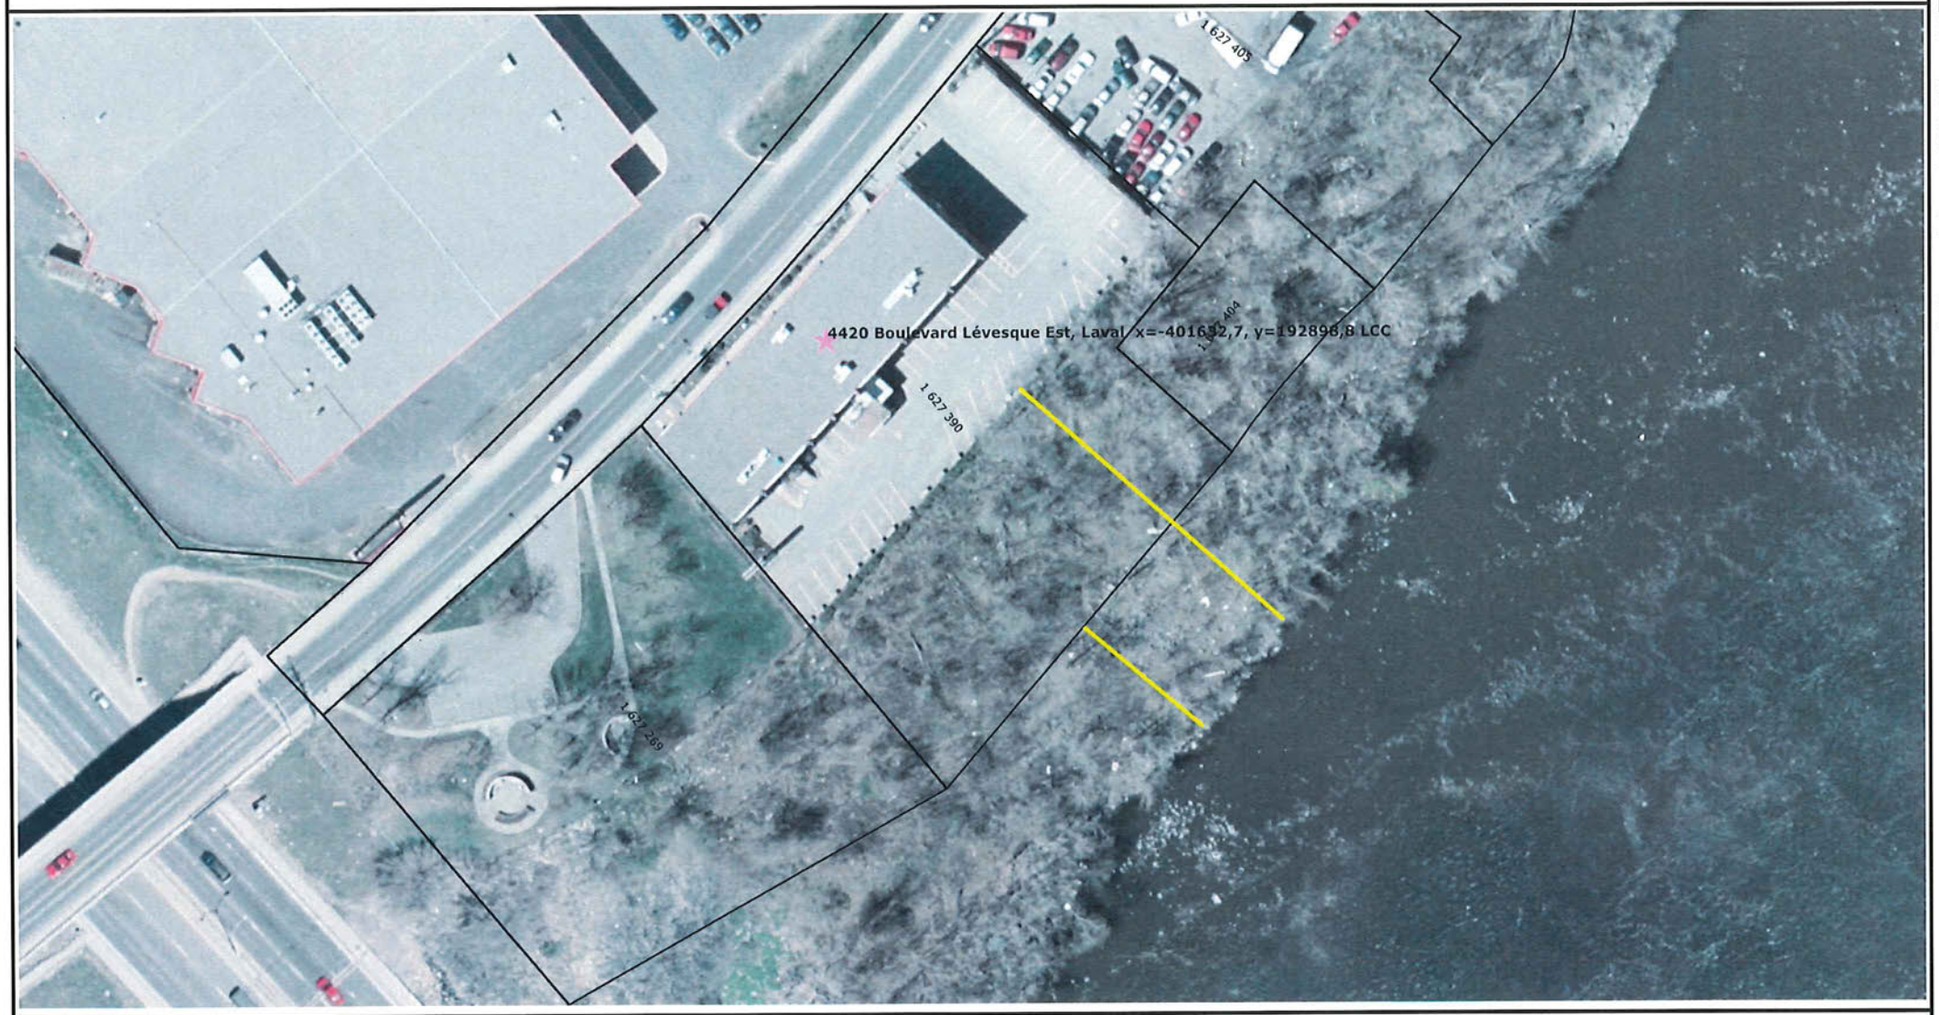
4420 boul. Lévesque Est

Distance avec la Rivière des Prairies

Distance Lot / Rivière

21,9 m

distance stationnement / Rivière

49,7 m
