DIAGNOSTIC – ENTREPRISES DE RECYCLAGE DES VÉHICULES HORS D'USAGE (VHU)

Les Canons Wilfrid Lussier Ltée

RAPPORT D'INSPECTION – ENTREPRISES DE RECYCLAGE DES VHU

But de l'inspection: Vérification de la conformité environnementale de l'entreprise.

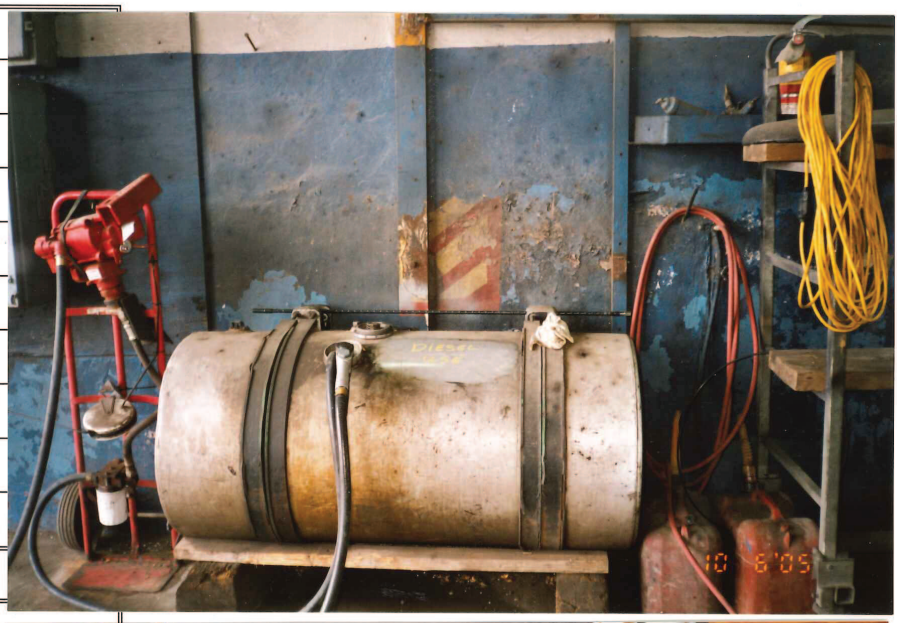
Réservoir de diesel usé qui est réutilisé
