Ministère
de l'Environnement,
de la Lutte contre
les changements
climatiques, de la Faune
et des Parcs
Québec
Direction principale des services-clients de renseignements

Objet : Demande d'accès n° 2023-05-026 – Lettre de réponse

La présente fait suite à votre demande d'accès, reçue le 10 mai 2023 dernier, concernant des rapports d'urgences environnementales de la compagnie Alouette.

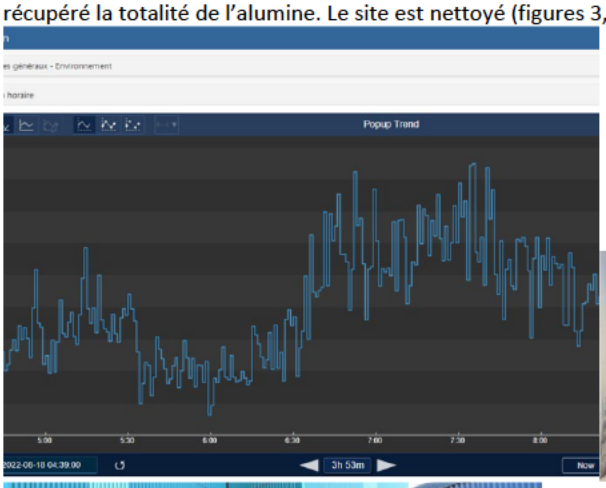
Commentaires : L'événement a eu lieu le 18 août 2022 à l'intérieur d'un bâtiment du CTF-1. En fait, un problème de positionnement de la goulotte a déclenché la vidange du silo d'alumine chargée au-dessus du camion-citerne en déchargement vers 5h00 (figure 1). Le secteur a émis deux hypothèses quant aux causes du déversement : un problème lié à l'automate ou une manœuvre inadéquate effectuée par un nouvel opérateur. À la suite de l'événement, l'augmentation de la vitesse des vents (figure 2) a entrainé de la poussière à l'extérieur. Lorsqu'un technicien en a fait le constat vers 8h30, il a déclaré le déversement. Un sous-traitant (Gaumar Environnement) a ensuite

récupéré la totalité de l'alumine. Le site est nettoyé (figures 3, 4 et 5).
