Ministère
du Développement durable,
de l'Environnement
et de la Lutte contre les
changements climatiques
Québec

Objet : Demande d'accès concernant :
5055, 5100 et 5105, rue Ramsay, arrondissement Saint-Hubert à Longueuil

Objet : Inspection du 10 mars 2014 au 5055 rue Ramsay à Saint-Hubert

RAPPORT D'INSPECTION

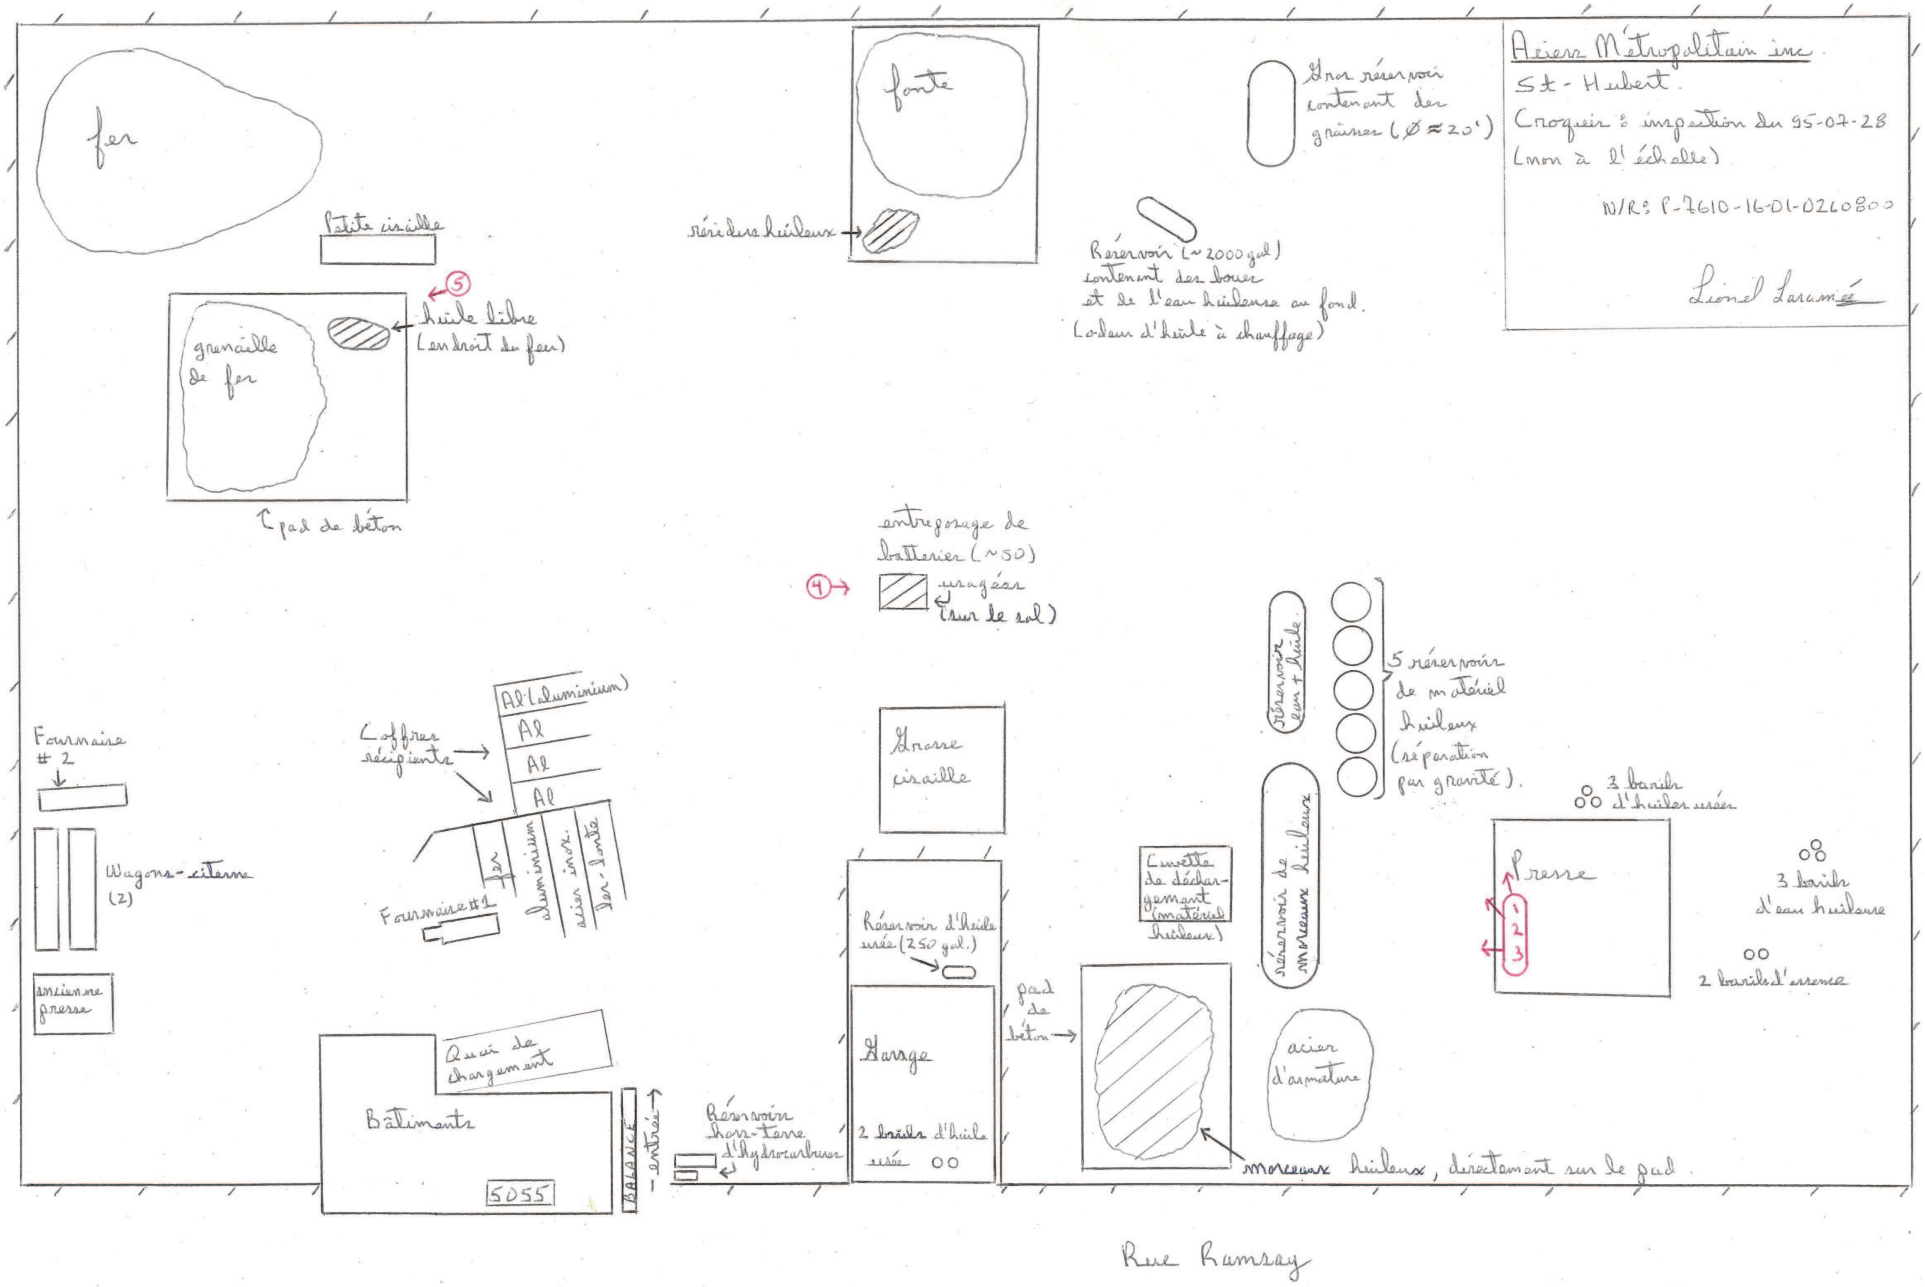
Aciers Métropolitain inc.
St-Hubert.
Croquis d'inspection du 95-07-28
(non à l'échelle)
N/R: P-7610-16-01-0210800
Lionel Laramée
fer
fonte
Petite ferraille
résidus huileux
Gros réservoir contenant des graisses (Ø ≈ 20')
Réservoir (~ 2000 gal) contenant des boues et de l'eau huileuse au fond. (ex-dem d'huile à chauffage)
⑤
huile libre (en bout du fer)
grenaille de fer
pad de béton
entreposage de batteries (~50)
④
usagées (sur le sol)
Al (aluminium)
Al
Al
Al
Coffres récipients
fer
aluminium
acier inox.
fer - limite
Fournaise #2
Fournaise #1
Wagons-citerne (2)
ancienne presse
Grosse ferraille
Réservoir d'huile usée (250 gal.)
Garage
2 barils d'huile usée
pad de béton
Cuvette de déchargement (matériel huileux)
Réservoir d'huile usée
Réservoir eau + huile
5 réservoir de matériel huileux (séparation par gravité).
3 barils d'huile usée
Presse
1
2
3
3 barils d'eau huileuse
2 barils d'essence
acier d'armature
morceaux huileux, directement sur le pad.
