RAPPORT D'INSPECTION

N/RÉFÉRENCE : 7610-16-01-0929600 DATE DE RÉDACTION : 93 / 06 / 17 (A / M / J)

. LIEU INSPECTÉ
CHAPELLE CHRÉTIENNE DU HAUT-RICHELIEU
345 6e AVENUE
IBERVILLE, Qc
J2X 1R1

. BUTS : Effectuer le suivi d'une urgence transféré par Paul Lefèvre, suite à la contamination des sols par un réservoir d'huile souterrain.

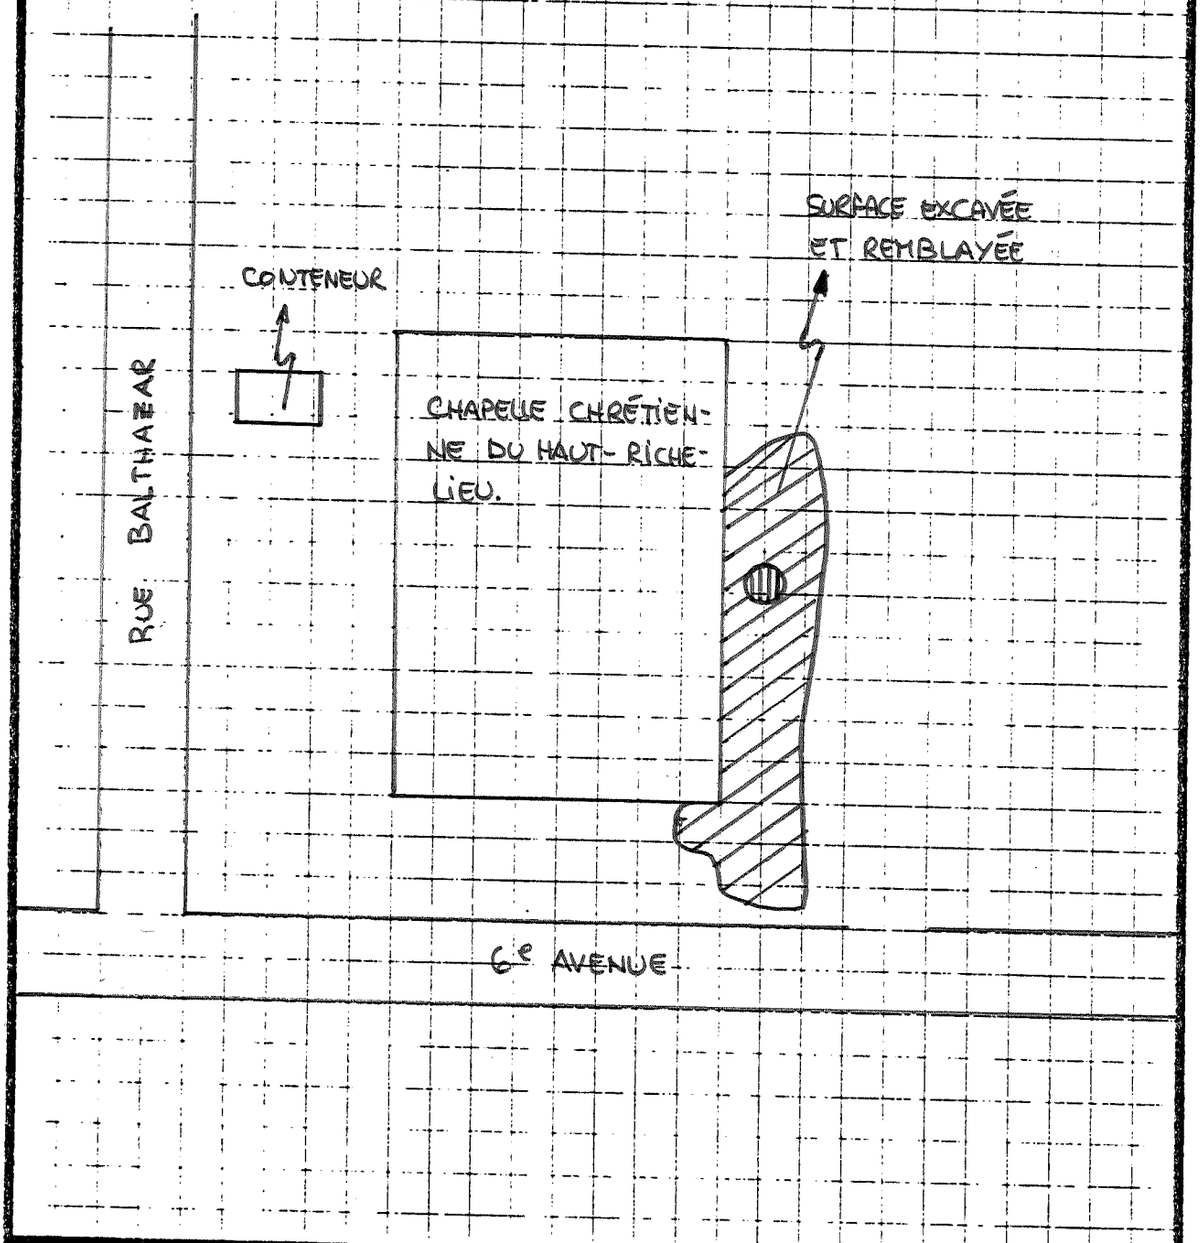
CROQUIS

Les parois et le fond de l'excavation démontre que le sol répond au critère A-B. Lors de ma visite l'excavation avait été remblayée. Selon les responsables des lieux Articles 23-24 L.A.D. (Rive-sud) inc aurait mis une membrane étanche avec un regard récupérant les huiles excédentaires. Lors de l'excavation, suite à la constatation de suintement d'huile au solage, on a perforé ce dernier à quelques endroits, avec récupération de cette huile. Un perçage du solage a aussi été et de l'eau y a été injectée afin de récupérer l'excédent.

Des 6 conteneurs de 25 verges^3, deux présentent une contamination entre B-C, 3 entre A → B et 1 < A.

Je recommande d'attendre les factures de disposition manquantes et de clore ce dossier.
