Objet : Exploitation d'une usine de fabrication de pièces en matériaux composites au 3120 5e Avenue à Rawdon.

RAPPORT D'INSPECTION

Fibro-Max 2005
3120 5e Ave
Rawdon (Québec)
J0K 1S0

BUT(S) : Vérification concernant une plainte de brûlage de déchets

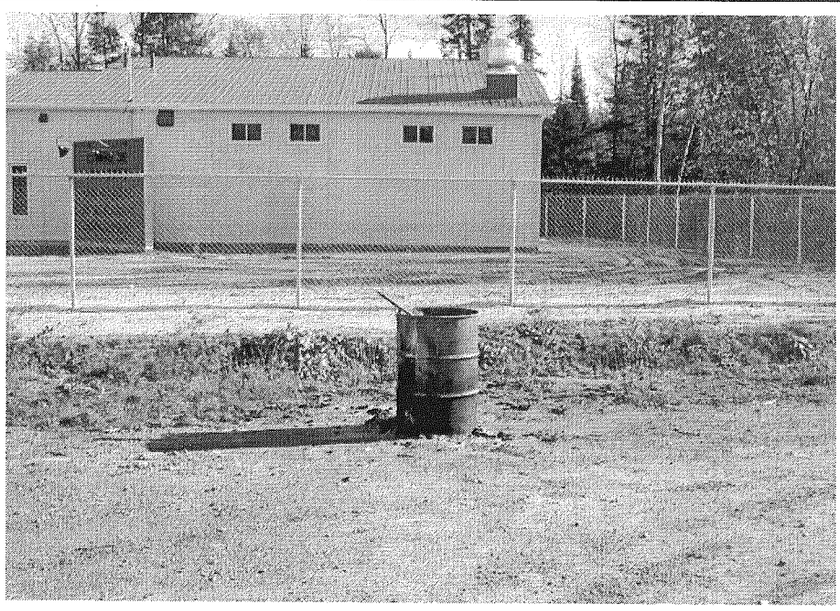
Photo # : 1
Réf. Photo : 071.jpg

53-57 nous confirme avoir effectivement brûlé des résidus de bois et de fibre de verre dans un baril (voir photo 1). Cette pratique se fait depuis le début de l'été. 53-57 nous indique également qu'il était sur le point d'obtenir un permis de la municipalité pour le brûlage de ses résidus (M. Éric Harnois).

Visuellement nous pouvons voir à l'intérieur du baril des cendres, des résidus de bois et de fibre de verre. Il n'y a pas de brûlage au moment de l'inspection.

L'entreprise procédait effectivement au brûlage de résidus de fibre de verre et de bois dans un baril à l'extérieur.

Note : Baril utilisé pour le brûlage de déchets.

Nous vous rappelons qu'il est également interdit de brûler des matières résiduelles à ciel ouvert. Ces matières résiduelles devront donc être entreposées et éliminées vers un destinataire autorisé.

J'explique à 53-57 l'article 22 du Règlement sur la qualité de l'atmosphère (RQA) et lui indique qu'il est interdit de brûler des déchets de la sorte. Ces déchets devront être à l'avenir éliminés via la collecte de déchets.

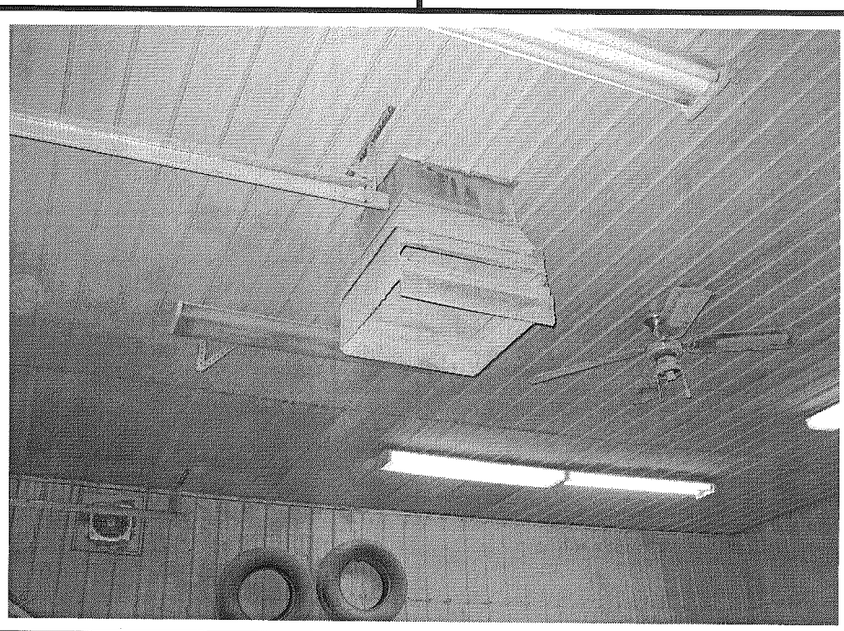
Photo # : 2
Réf. Photo : 078.jpg

Les émissions résultantes de l'application de la résine de polyester et du «gel-coat» sont évacuées par l'entremise d'une cheminée qui dépasse à peine le pignon de la toiture (photo 2). De plus, le système d'évacuation n'est muni d'aucun filtre (photo 3).

La hauteur de la cheminée est, dans le cas de ce type d'usine, déterminée à l'aide d'une modélisation de la dispersion des émissions atmosphériques afin de respecter le critère d'air ambiant (la hauteur variera en fonction du taux d'émission en styrène).

Note : Cheminée reliée à la salle d'application de la résine et de «gel-coat»

Note : Évacuation des gaz générés par l'application de la résine et du «gel-coat». Absence de filtres.

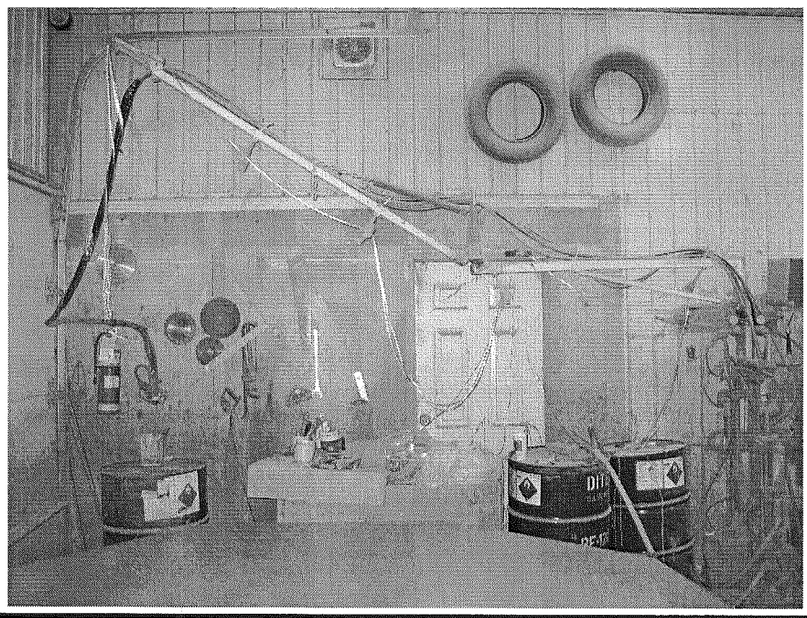
Photo # : 4
Réf. Photo : 072.jpg

Note : Équipement utilisé pour l'application de résine et de la fibre de verre et du «gel-coat».

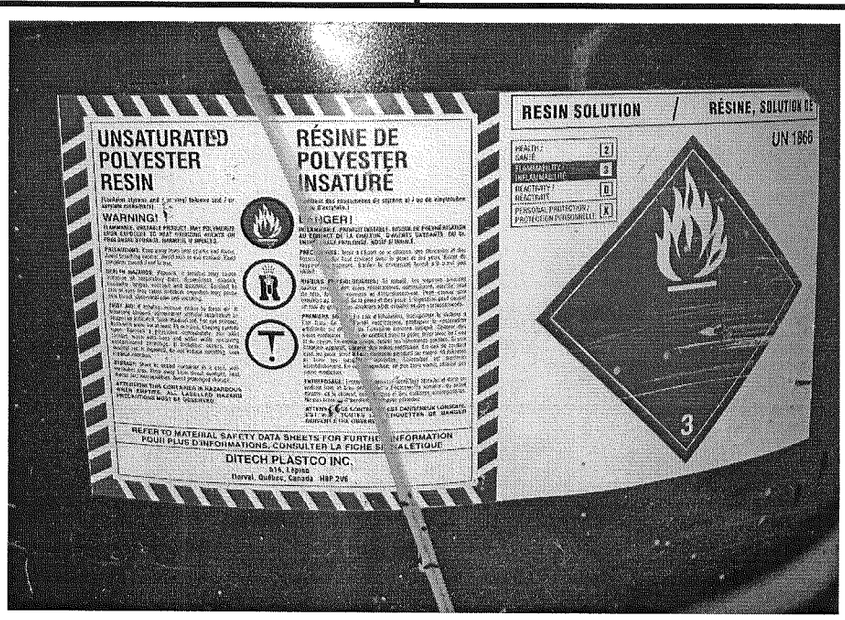
Photo # : 5
Réf. Photo : 074.jpg

La fibre de verre utilisée est sous forme de fil enroulé sur une bobine (photo 5). Lors de son application avec la résine de polyester, la fibre est coupée en morceau à l'aide d'un couteau qui se trouve sur le fusil. La résine de polyester et la fibre de verre sont donc mélangées avant d'atteindre le panneau de bois.

Note : Bobines de fibre de verre.

Note : Baril de résine de polyester insaturé.

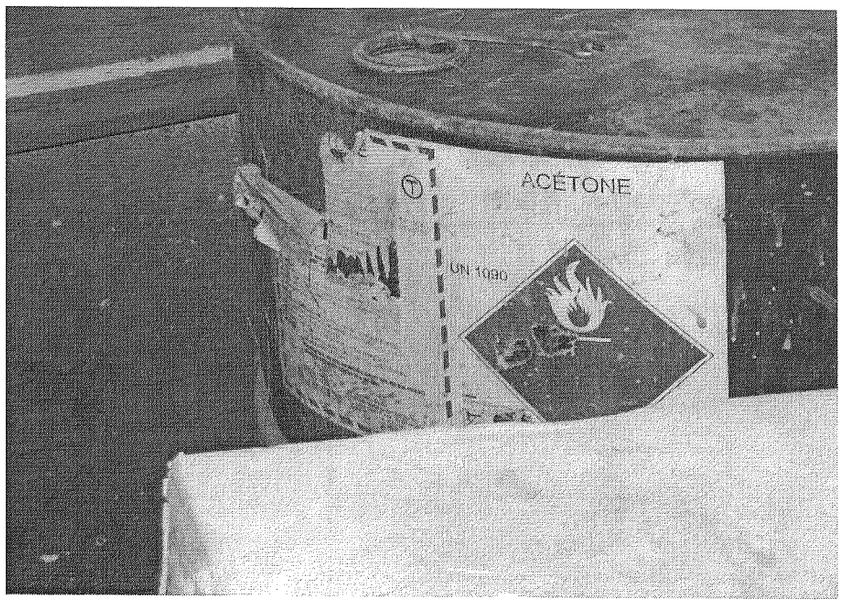
Photo # : 7
Réf. Photo : 075.jpg

L'entreprise utilise également de l'acétone comme nettoyant pour les équipements utilisés dans l'application de la résine de polyester. L'acétone est laissée dans un bac de trempage qui est rempli au besoin (évaporation du produit). Les barils sont également récupérés par le fournisseur.

Note : Baril d'acétone utilisé pour le nettoyage des équipements.
