RAPPORT D'INSPECTION
Centre de contrôle environnemental du Québec

But de l'inspection : UPS - Brossard
Vérifier le bien fondé de la plainte du 14 nov. 2013 relative au déversement de terre contaminée au glycol et à l'huile usée.

Localisation du lieu inspecté :
Adresse du lieu : 3850, boulevard Matte
Brossard (Québec) J4Y 2Z2

Annexe photo
7610-16-01-1124400

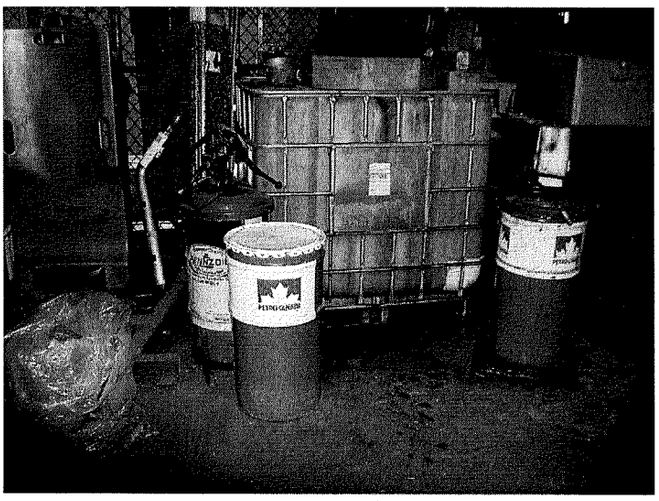
- Suite aux entretiens avec messieurs [redacted] et [redacted] j'effectue une inspection des MDR en compagnie de M. [redacted]
- Un contenant de type tote tank d'une capacité de 1000 litres rempli au 1/8 environ d'une substances foncé entreposé sur le sol portant la mention huile usée est présent dans le secteur nord ouest du bâtiment. (nommé secteur B par les responsables du site, emplacement où les travaux mécaniques s'effectuent).

- Un contenant de type poubelle de récupération, rempli à moitié et contenant des filtres à l'huile usagés et portant la mention filtres usagés est présent dans le secteur nord ouest du bâtiment.

DSCN1247.JPG
Photo 1. Un contenant de type tote tank rempli au 1/8, identifié juile usée est présent dans le secteur nord-ouest du batiment.

DSCN1249.JPG
Photo 2. Un contenant de type poubelle rempli à moitié de filtre à l'huile usée identifié filtre à huile usée est présent dans le secteur nors ouest du site.

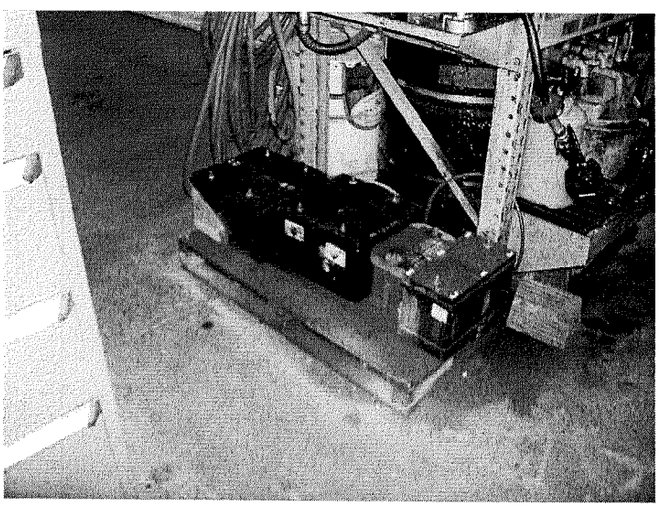
- Six (6) batteries de type automobiles usagées sont entreposées sur une palette de bois dans le secteur nord ouest du bâtiment.
- Un puit collecteur grillagé est présent à l'entrée d'une porte de garage dans le secteur en question.

- Un baril de métal fermé d'une capacité de 205 litres en bon état, portant la mention Glycol usés seulement, qui semble plein, entreposé sur le sol, est présent à l'extérieur du bâtiment dans le secteur nord ouest, à proximité de la porte de garage donnant accès au secteur B (entretien mécanique***). Le fait d'entreposer un contenant de MDR à l'extérieur, à moins qu'il ne soit entreposé dans un abri ou un conteneur contrevient à l'article 44 du Règlement sur les matières dangereuses.***

- L'entreposage des MDR est conforme à la réglementation, à l'exception d'un baril de 205 litres, plein, portant la mention glycol usés seulement, entreposé à l'extérieur, ce qui contrevient à l'article 44 du Règlement sur les matières dangereuses (RMD).
- Selon les informations obtenues de l'exploitant le baril de 205 litres portant la mention glycol usés seulement, entreposé à l'extérieur à été disposé le 28 novembre 2013 par la compagnie Articles 23-24 de la L.A.D.
- Dans un courriel du 2013-12-03, Articles 53-54 de la L.A. m'informe que dorénavant les barils resteront à l'intérieur jusqu'au moment de leur disposition.

DSCN1250.JPG
Photo 3. Six batteries de type automobile usagées sont entreposées sur une palette en bois dans le secteur nord ouest du site.

DSCN1252.JPG
Photo 4. Un baril de métal de 205 litres contenant la mention glycol usés seulement est présent à l'extérieur du batiment dans le secteur nord ouest.

Je recommande que le traitement à apporter à ce dossier soit le suivant : mineur
Ainsi, je recommande de fermer l'intervention. L'exploitant a été avisé du manquement par courriel et m'informe que l'entreposage des matières dangereuses résiduelles sera effectuée à l'intérieur jusqu'au moment de leurs dispositions.
