Objet : Demande d'accès nº 2006 35358– Lettre réponse

RAPPORT D'INSPECTION

LIEU INSPECTÉ	ADRESSE POSTALE (si différente)
Produits Thermovision 680, boulevard Industriel Saint-Jean-sur-Richelieu (Québec) J3B 7X4

Objet : Gestion des matières dangereuses résiduelles au 680 boulevard Industriel à Saint-Jean-sur-Richelieu

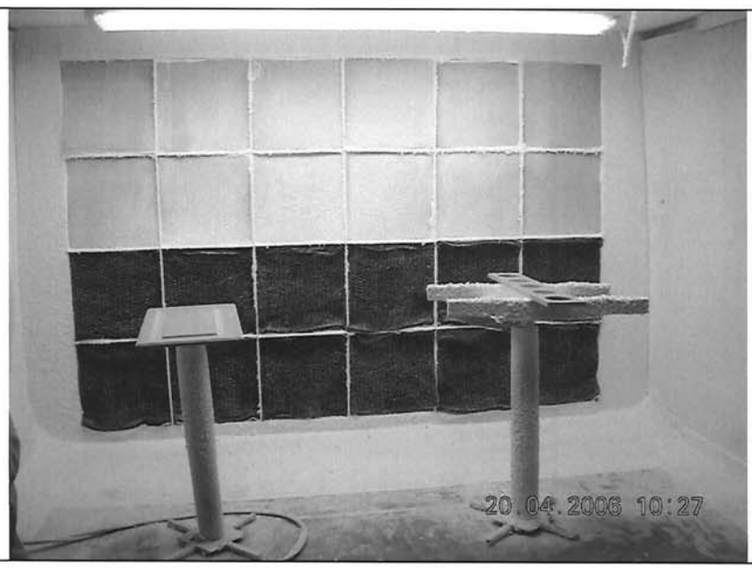
Photo # : 1
Réf. Numérique : 007
Date : 20 avril 2006

Chambre pour application de la colle.

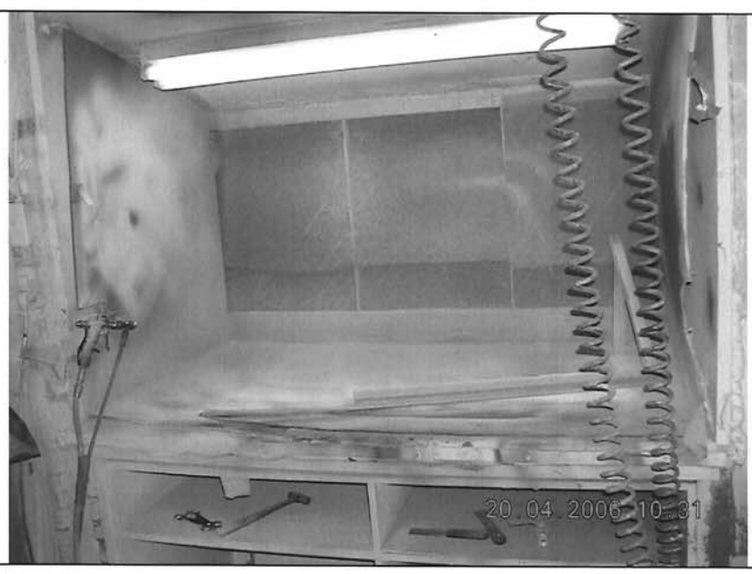
Photo # : 3
Réf. Numérique : 011
Date : 20 avril 2006

Cabine pour application de peinture muni d'une hotte et d'un filtre à peinture.
