Objet : Demande d'accès à l'information concernant la propriété située au 1993-1996, chemin du Lac-Supérieur à Lac-Supérieur (lots 4 755 521 et 4 755 620 du cadastre du Québec)
V/réf. : 18-3465.PHI

Objet : Evacuation des eaux usées
Hôtel Rustique
Lac Supérieur
Dossier : Municipalité de Lac Supérieur
(Labelle)

RAPPORT D'INSPECTION

Nom du lieu : Motel et restaurant Le Rustique
Nom usuel du lieu :

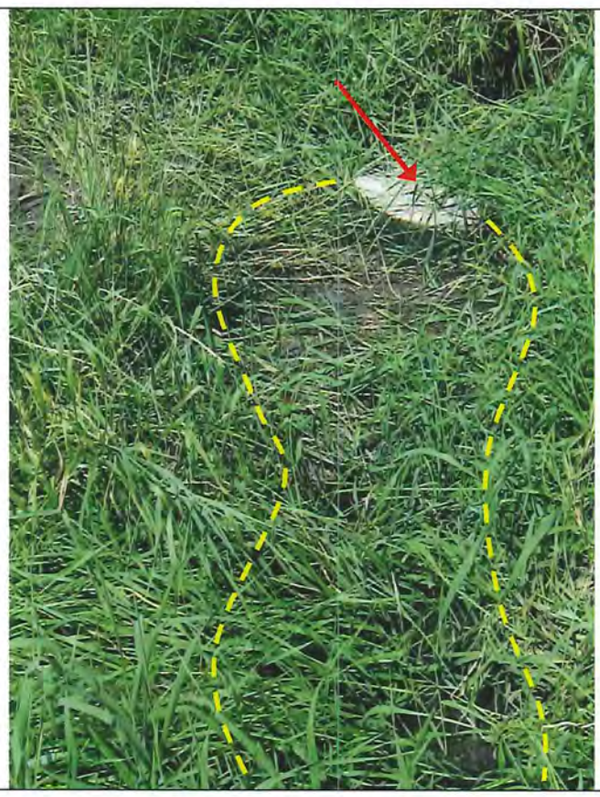
Photo no : 6

Résurgence visible en bordure du couvercle en béton du poste de pompage. Les eaux grises dégagent une odeur s'apparentant aux eaux usées.

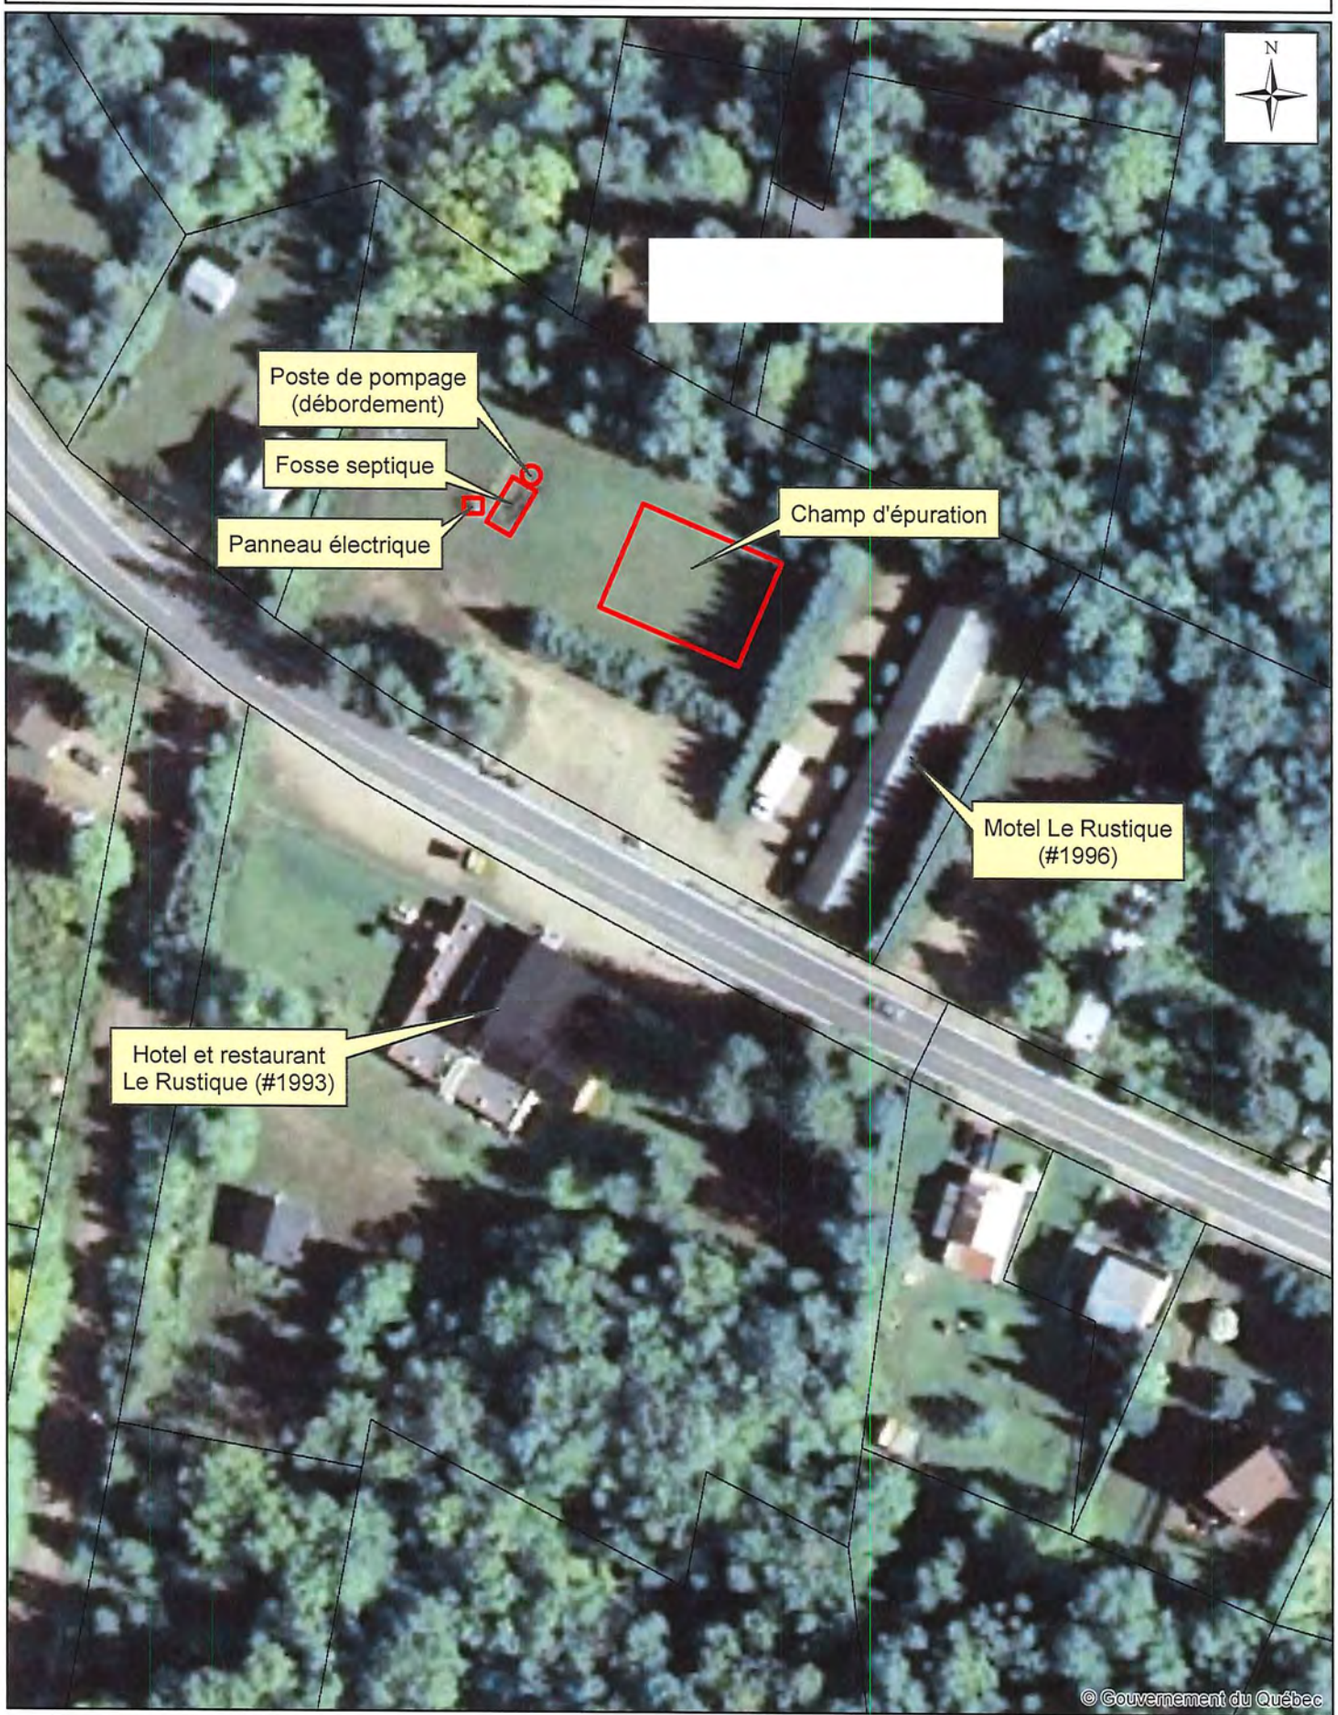
Croquis 1 : Vue d'ensemble du site, inspection du 29 juillet 2015.

Pointillés jaunes : zone de résurgence d'eaux grises, dont l'odeur s'apparente aux eaux usées. de couleur

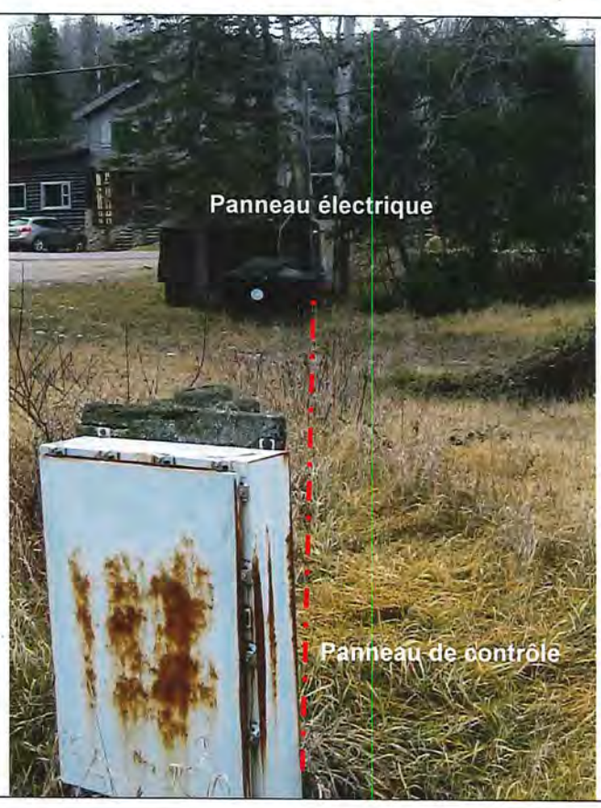
Le fil reliant le panneau de contrôle du poste de pompage au panneau électrique se trouve au sol, l'exposant aux intempéries. Ce fil n'est pas visible sur la photographie, mais est illustré à l'aide de la ligne pointillée rouge.
