Ministère
de l'Environnement
et de la Lutte contre
les changements
climatiques
Québec

Objet : Demande d'accès concernant le 500, rue Albert à Chertsey.

RAPPORT D'INSPECTION

Béton 640 inc.
500, rue Albert
Chertsey (Québec)
J0K 3K0

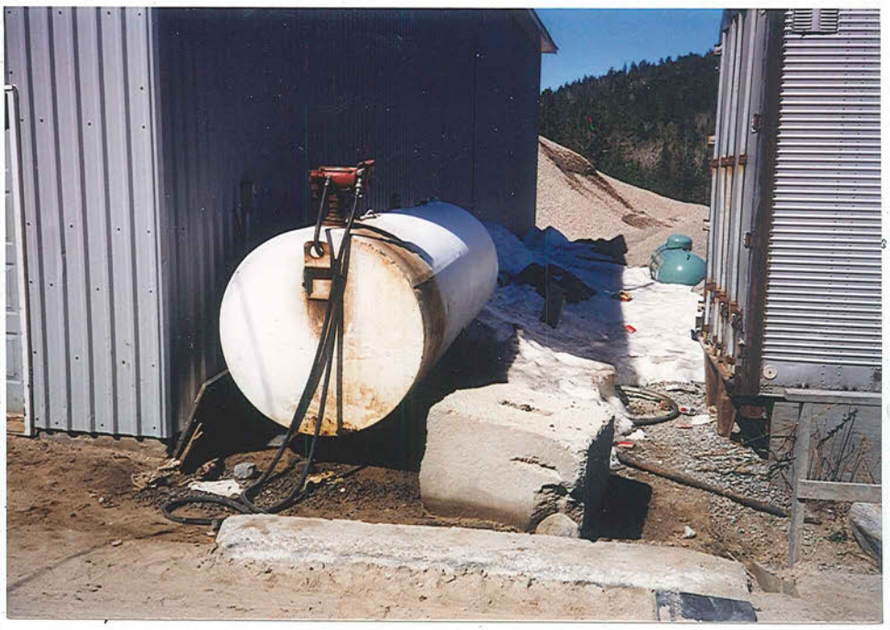
Photo #: 9 Date: 98-04-07
Ident.:
Note: Réservoir extérieur d'entreposage de carburant.
