RAPPORT D'INSPECTION
Centre de contrôle environnemental du Québec

But de l'inspection : Dépôt de matières résiduelles dans un lieu non autorisé - Lot 4 770 254, appartenant à la municipalité de Saint-Victor

Objet : Dépôt de matières résiduelles (asphalte et béton) dans un lieu non autorisé – Lot 4 770 254, Saint-Victor

Municipalité de Saint-Victor – Exploitation d'un lieu d'élimination de neiges usées non autorisé

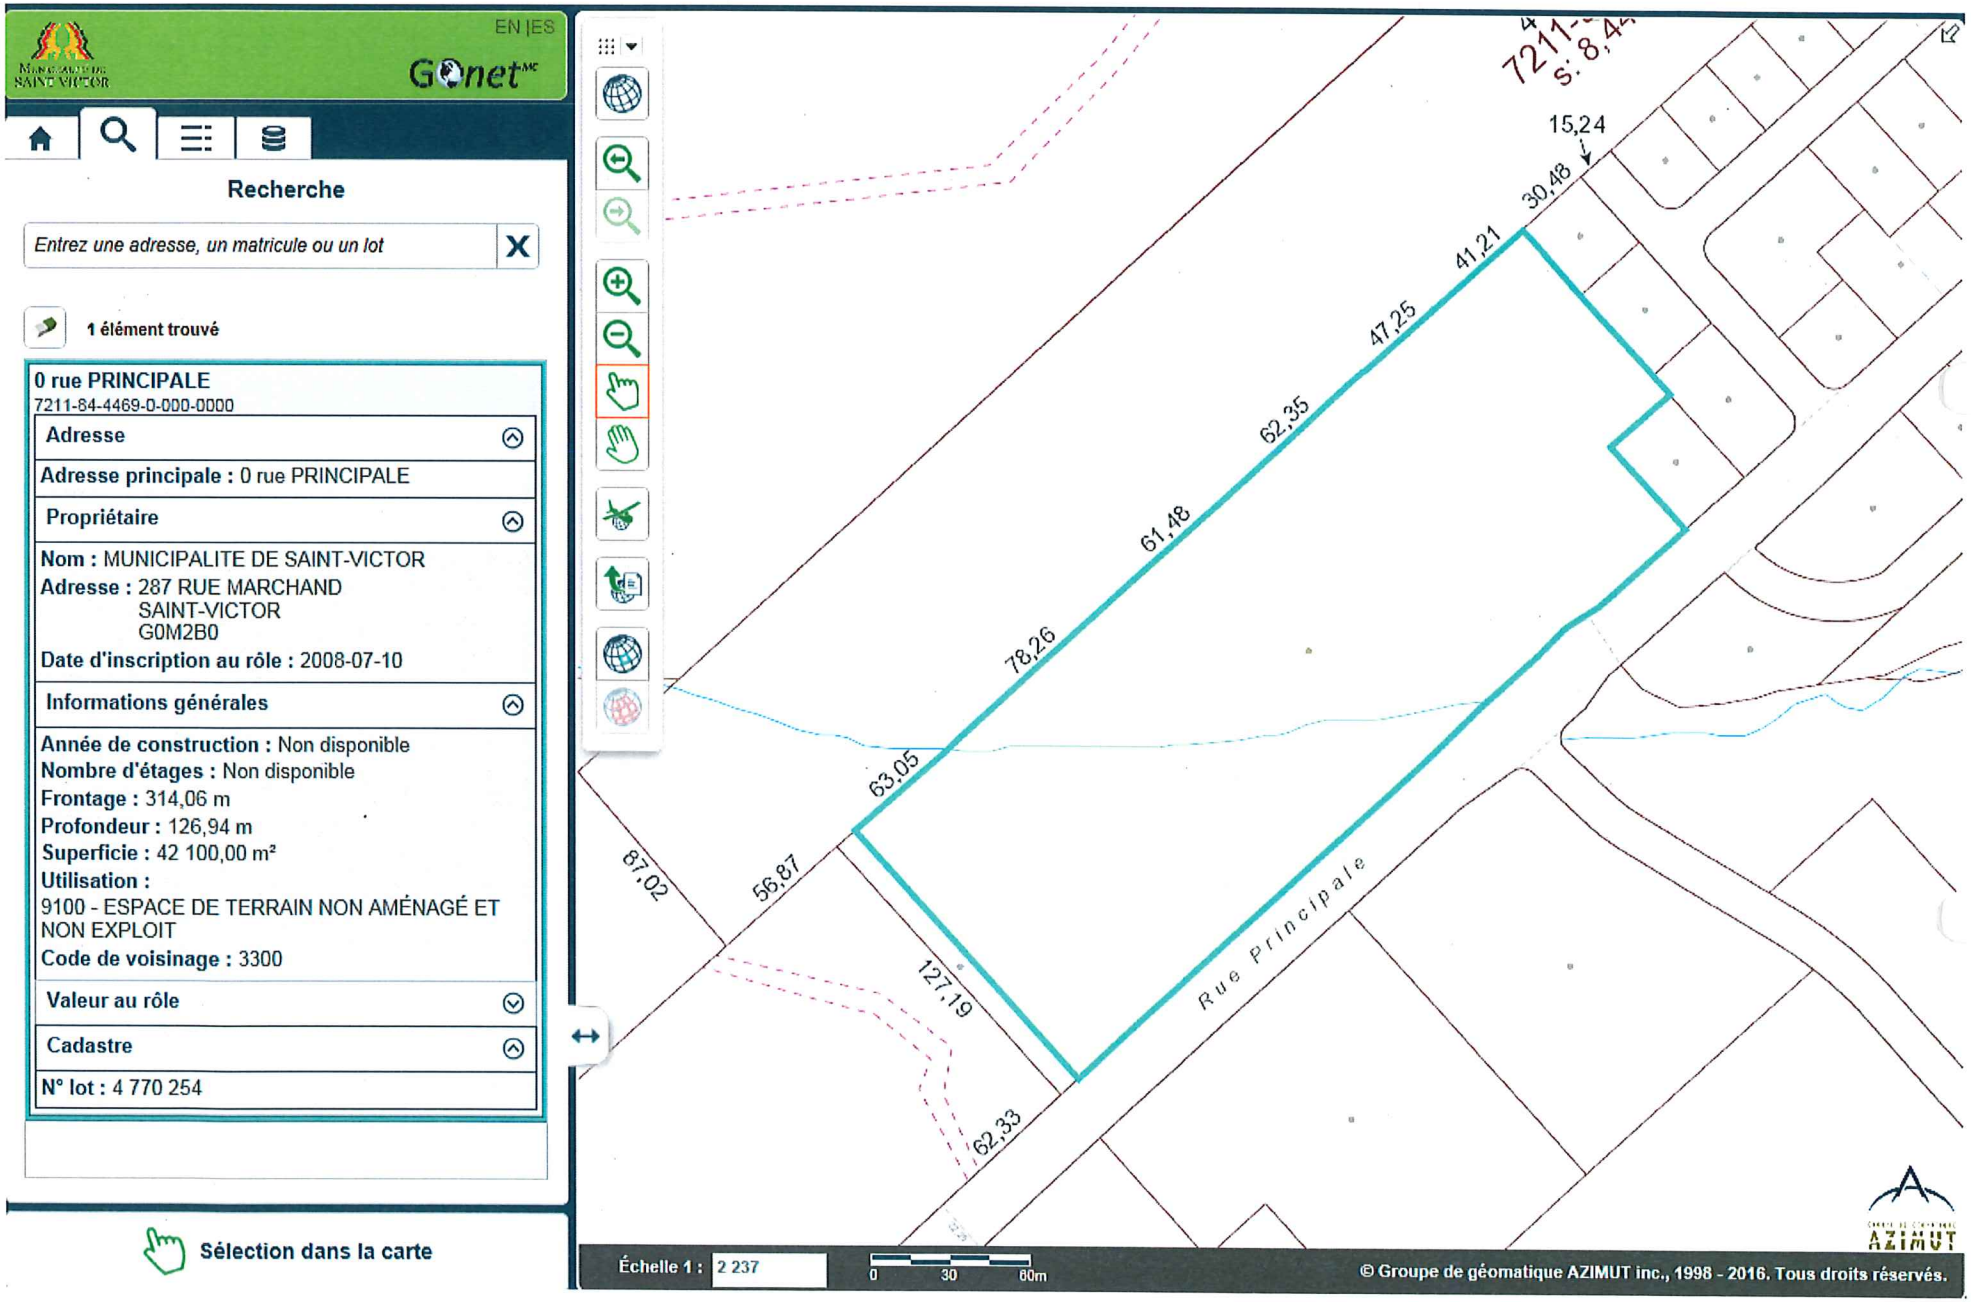
L'amas d'asphalte se situe sur un terrain sans usage précis dont le sol est en terre. Il n'y a aucun bâtiment sur ce terrain. L'amas est composé de morceaux d'asphalte de tout format, allant de granules à grandes plaques (photos 1, 2, 3 et 4) et a un volume estimé à environ 25 m^3.

IMG_0618.JPG
Photo 1 : Amas d'asphalte d'un volume approximatif de 25 m3 situé sur le lot 4 770 254.
