RAPPORT D'INSPECTION
Centre de contrôle environnemental du Québec

N° intervention : 300911532	**Type d'intervention :** Inspection
N° gestion documentaire : 7610-09-01-0219201	**N° du rapport d'inspection :** 401175138
N° demande : 200290799	**Type de demande :** Programme de contrôle

But de l'inspection : Vérifier l'entreposage de matières dangereuses résiduelles (MDR) ainsi que l'état du site utilisé par Hydrocarbures Anticosti s.e.c. pour l'entreposage du matériel relié au sondage stratigraphique.

Nom du lieu : Garage A. Hébert et Fils inc. (5, chemin de la rivière aux Canards, L'Île-d'Anticosti)
Nom usuel du lieu :
N° du lieu : X2151110 — **Type de lieu :** commerce
Localisation du lieu inspecté :
Adresse du lieu : 5, chemin de la Rivière-aux-Canards
L'Île-d'Anticosti (Québec) G0G 2Y0
Coordonnées géographiques du lieu (GÉO NAD 83 degrés décimaux) : 49,816300000000:-64,348500000000

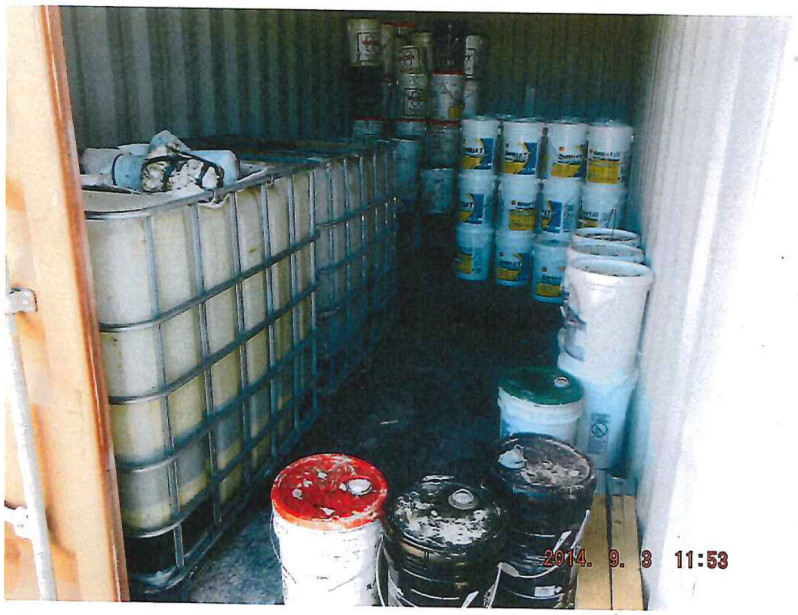
Je constate qu'il y a un produit sur le sol (photo 1). L'employé et moi en convenons qu'il s'agit du DD-XPAND, un produit utilisé pour épaissir la boue dans pour les sondage stratigraphiques. Ce produit n'a pas le caractère de matière dangereuse et est biodégradable. Je demande tout de même à l'employé de récupérer le produit et de le disposer dans les conteneurs de déblais (situé sur l'un des sites de sondage stratigraphique).

DSCF3390.jpg
Photo 1: Produits renversés sur le sol

Prévoir une intervention d'inspection pour suivi de manquement (#300911611). Dans cette inspection, s'assurer aussi de la récupération du DD-XPAND.
