RAPPORT D'INTERVENTION D'URGENCE
Centre de contrôle environnemental du Québec

Nº intervention : 300922757	**Type d'intervention :Intervention d'urgence-environnement (terrain)**
Nº gestion documentaire : 7110-17-01-32045-01	**Nº du rapport d'urgence :** 401195491
Nº demande : 200394979	**Type de demande :** Urgence
Catégorie : ☐1 ☐2 ☐3	
Objet de l'intervention : Déversement de Lactosérum, Plessisville, paroisse

Nº d'intervention :	301464878	**Type d'intervention :**	Intervention d'urgence-environnement (terrain)
Nº de gestion doc. :	7110-17-01-32045-01	**Nº de document :**	401924558
But de l'intervention :	Déversement dans le fossé de la route 165 à plessisville de: - de 25 tonnes d'asphalte - preston et huile à moteur (quantité inconuue)		
Catégorie :	☑ 1 ☐ 2 ☐ 3

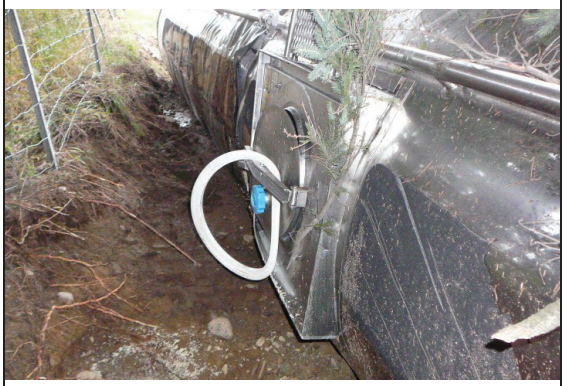
P1070503.JPG
La gaine de la citerne à l'arrière est arrachée

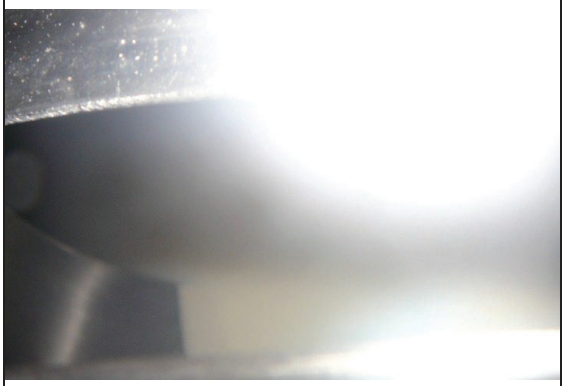
P1070504.JPG
Dessus du réservoir, on voit le couvercle par où le lactosérum s'est échappé.

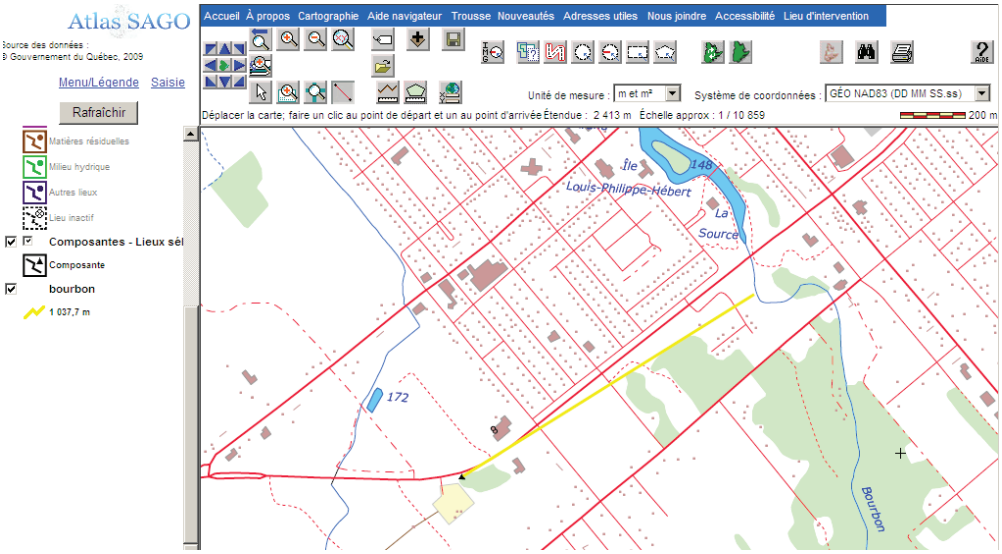
Localisation du lieu de déversement et distance avec la rivière Bourbon à Plessisville
