Objet : Demande d'accès à l'information concernant le dossier 7430-15-01-02135 (Lac Munich)

1. Rapport d'inspection du 17 juillet 2007, 13 pages
2. Rapport d'inspection du 14 août 2007, 8 pages
3. Rapport d'inspection du 8 juin 2009, 7 pages

1. Identification

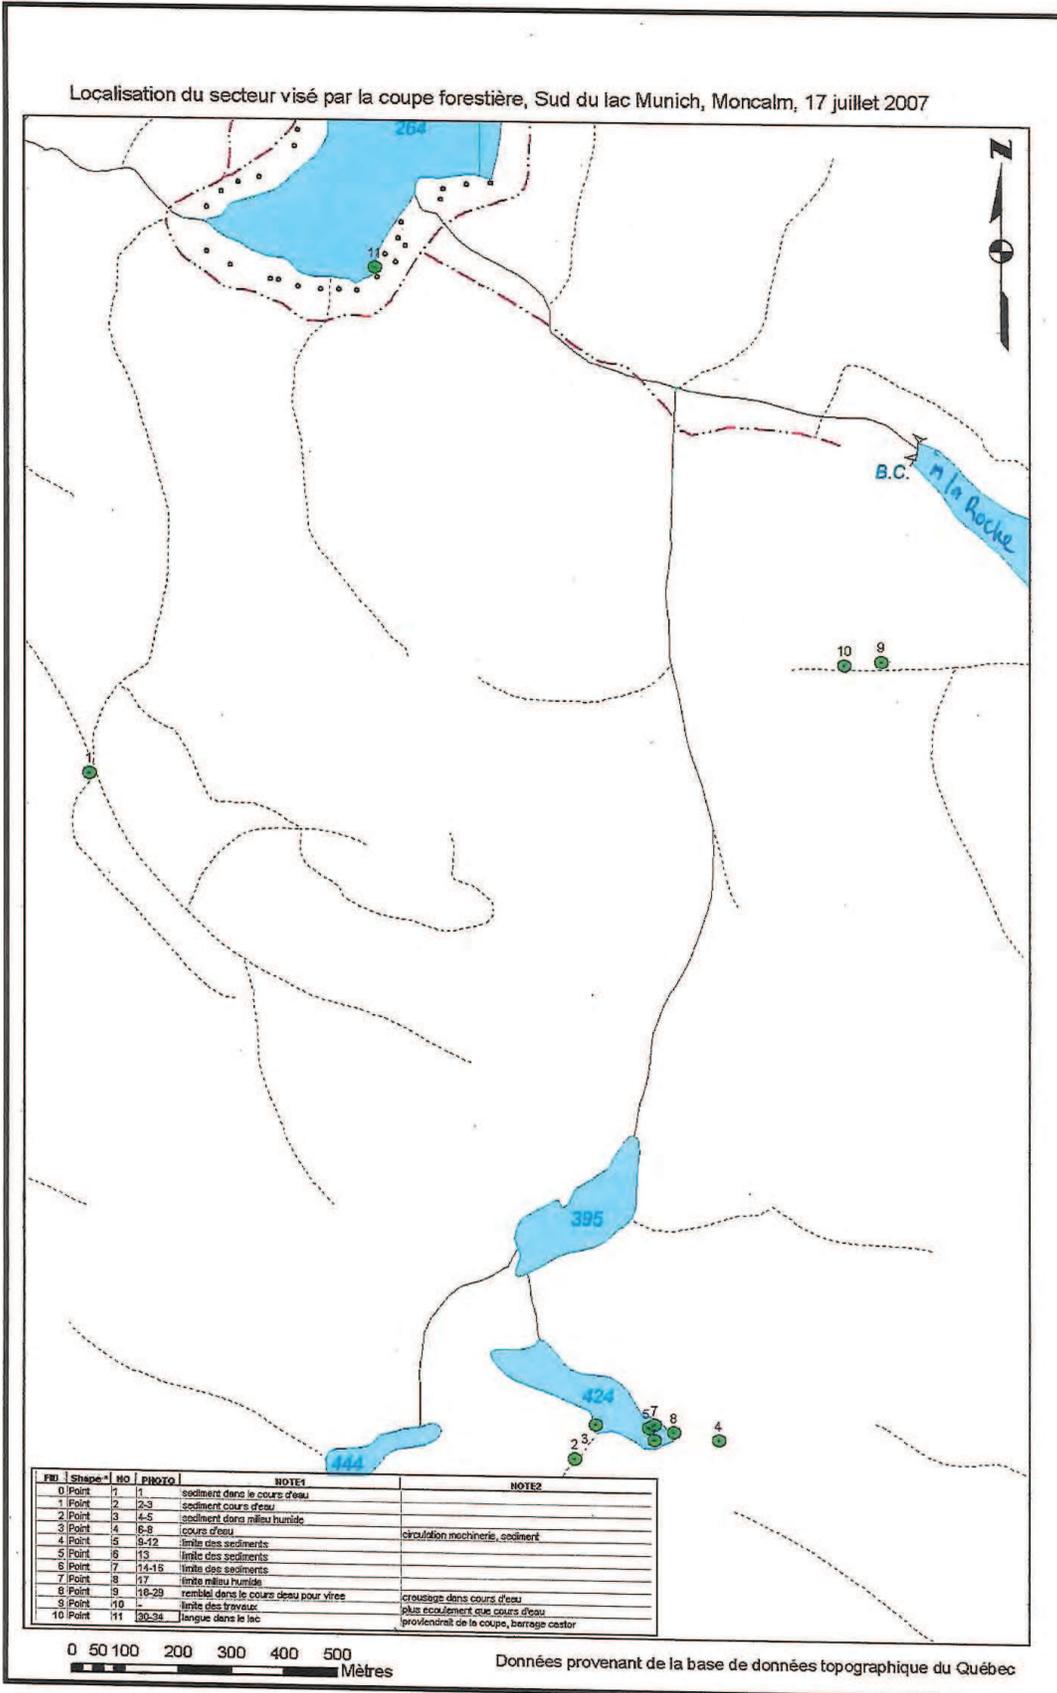
8. Plan du secteur (carte)

Localisation du secteur visé par la coupe forestière, Sud du lac Munich, Moncalm, 17 juillet 2007

FB	Shape	NO	PHOTO	NOTE1	NOTE2
0	Point	1	1	sediment dans le cours d'eau	
1	Point	2	2-3	sediment cours d'eau	
2	Point	3	4-5	sediment dans milieu humide	
3	Point	4	6-9	cours d'eau	circulation machinerie, sediment
4	Point	5	9-12	limite des sediments	
5	Point	6	13	limite des sediments	
6	Point	7	14-16	limite des sediments	
7	Point	8	17	limite milieu humide	
8	Point	9	18-20	remblai dans le cours d'eau pour vire	croissance dans cours d'eau
9	Point	10	-	limite des travaux	plus récemment que cours d'eau
10	Point	11	30-34	langue dans le lac	provenant de la coupe, barrage castor

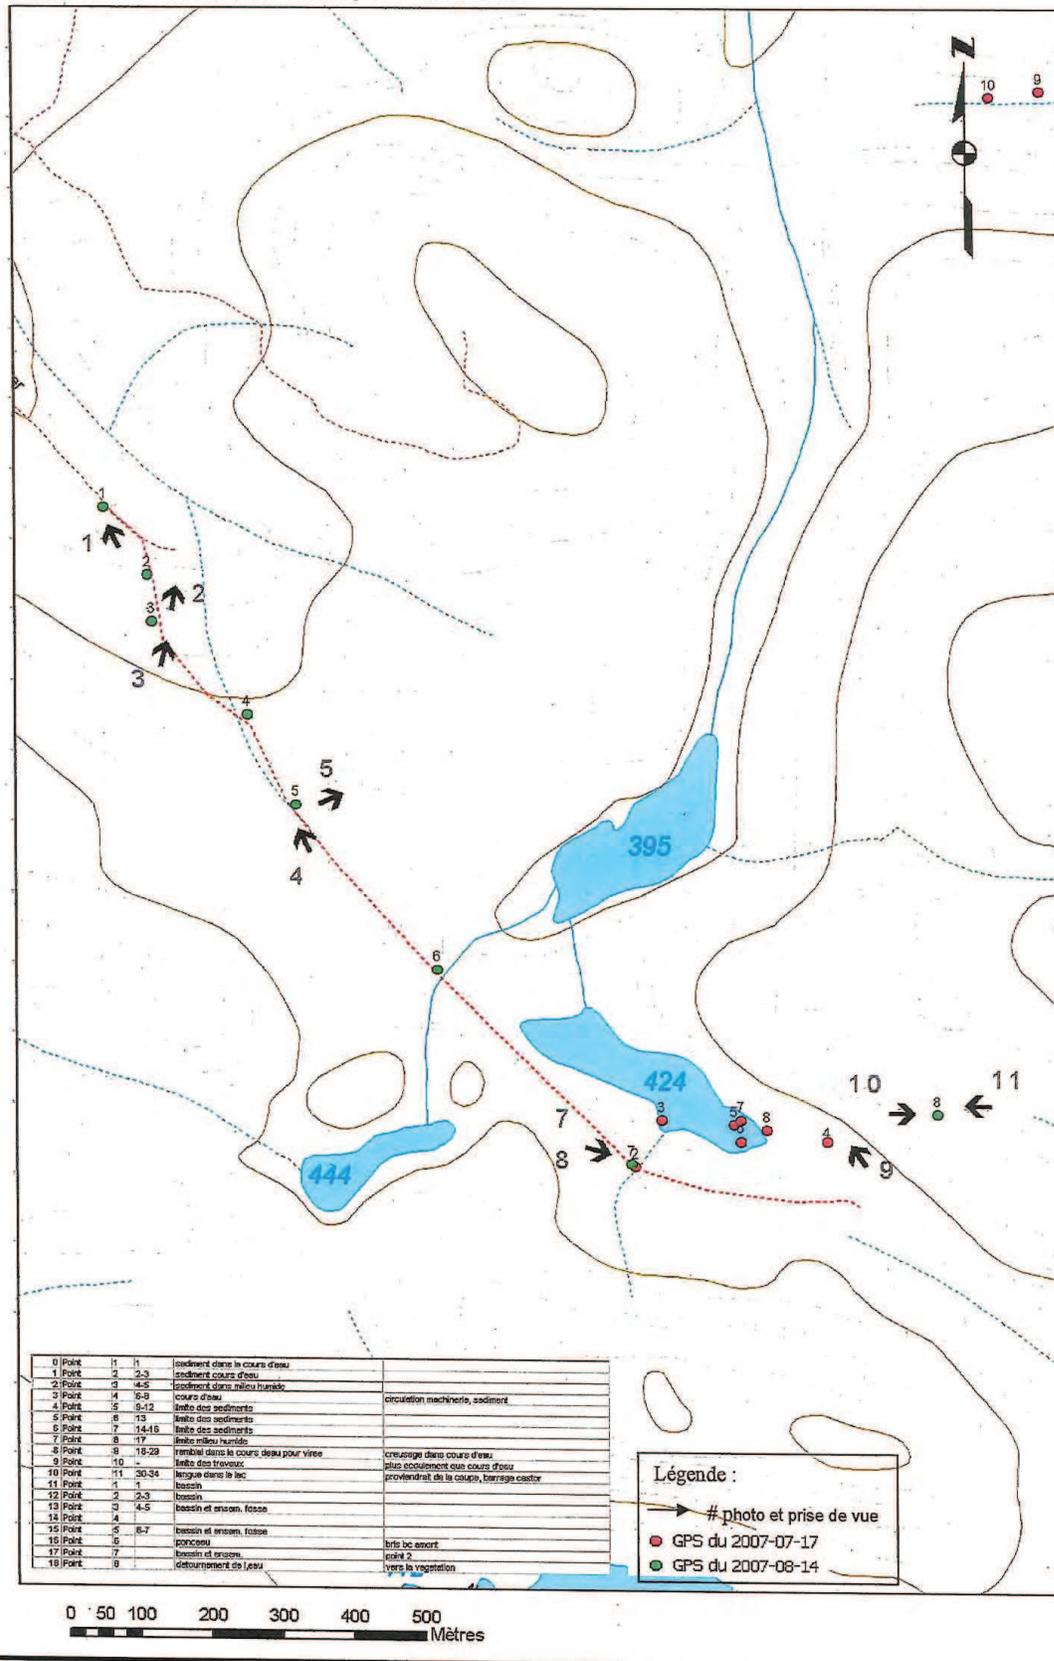
7. Croquis

Localisation des correctifs réalisés dans le secteur de l'exploitation forestière, sud du lac Munich, Montcalm, 14 août 2007.

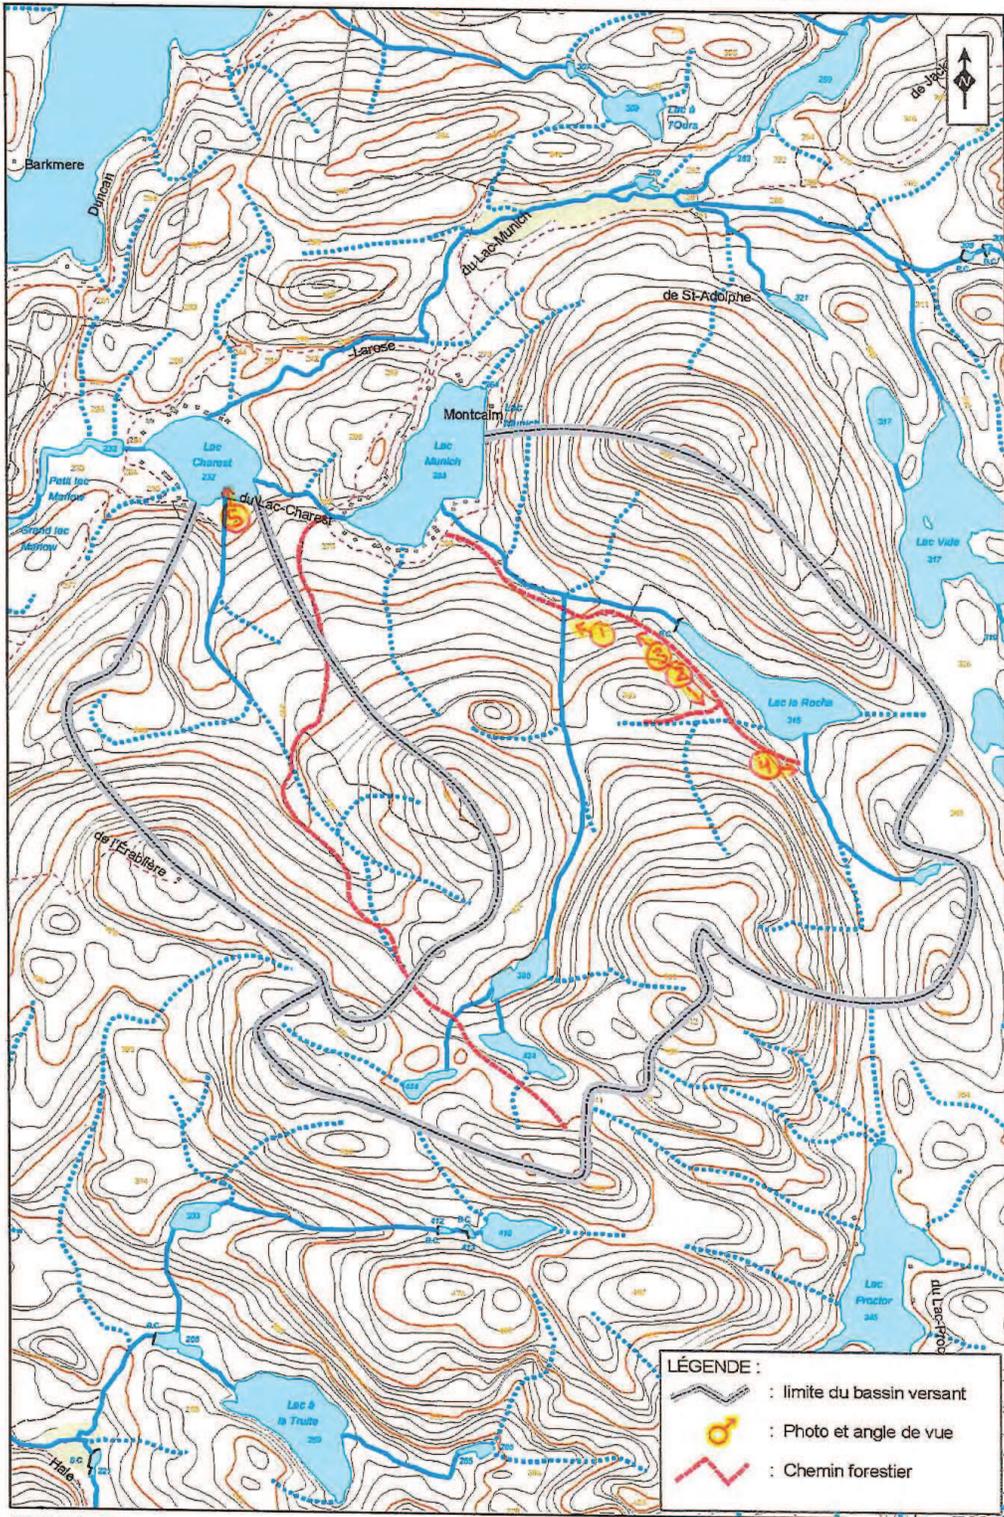
8. Croquis

Localisation des chemins forestiers au sud des lacs Munich et Charest, Montcalm, 8 juin 2009.
