Objet : Demande d'accès concernant :  
Obtenir copie du rapport d'inspection pour le lot 3 990 661 du cadastre du  
Québec à Napierville

**1 Identification**

Lieu inspecté  
Nom du lieu : Travaux en marécage lot 3 990 661  
Nom usuel du lieu :  
N° du lieu : X2154579    Type de lieu : marécage, marais, étang, lagune  
Localisation du lieu inspecté :  
Cadastre du Québec : 3990661  
Coordonnées géographiques du lieu (GÉO NAD 83 degrés décimaux) : 45,209700000000:-73,495400000000

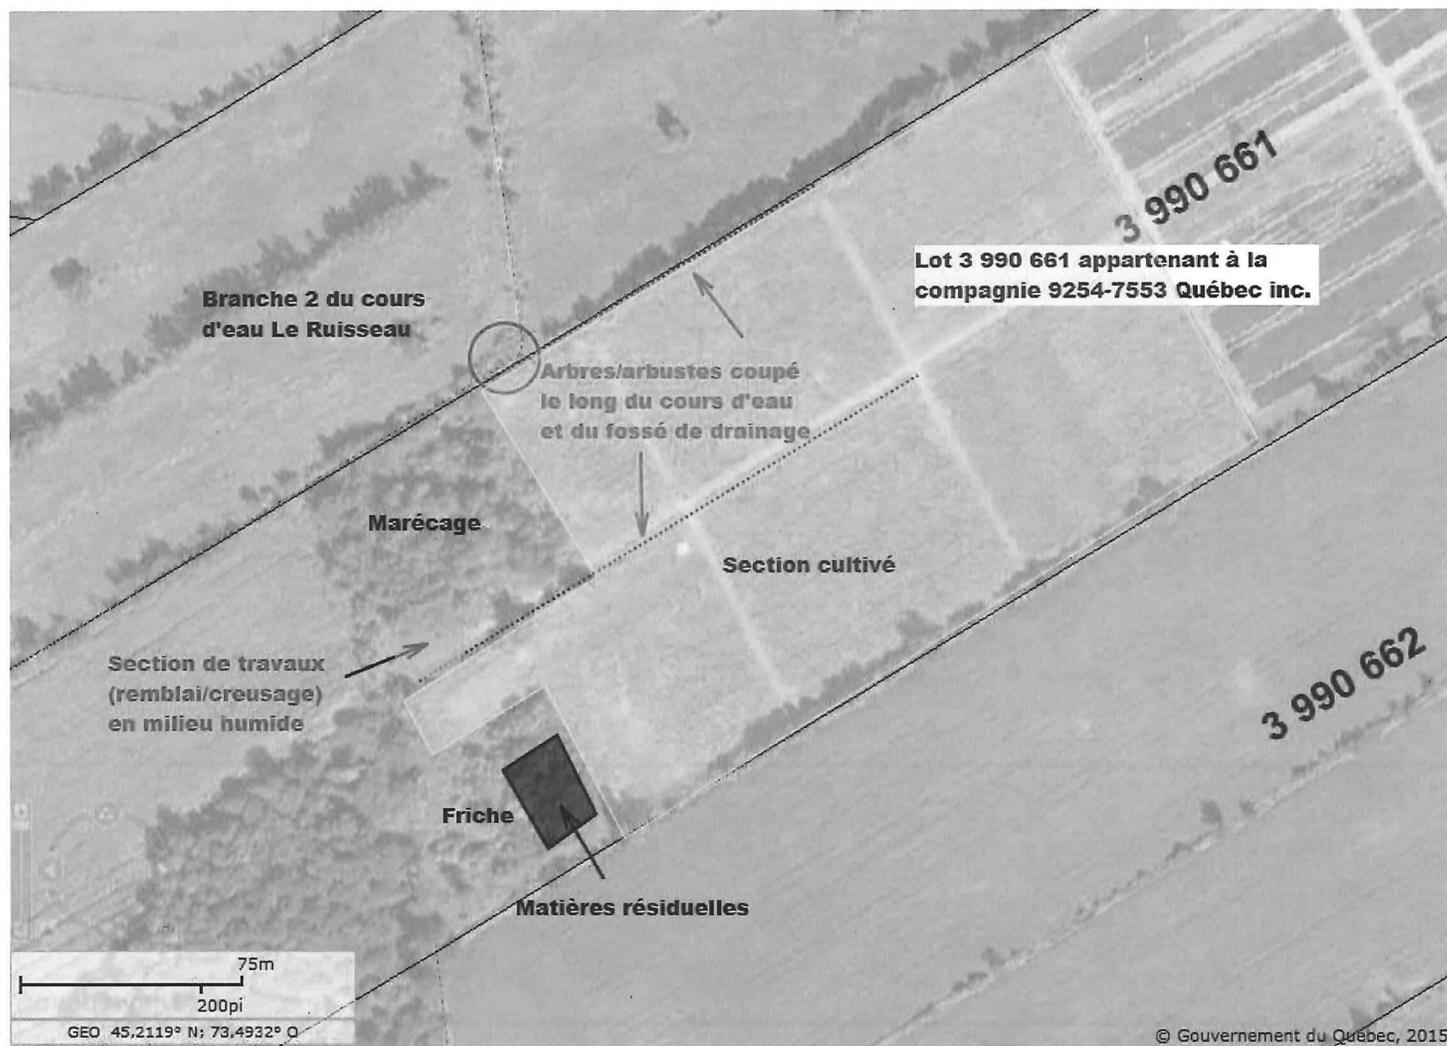
ScreenShot001.jpg

Localisation des éléments de l'inspection: travaux en marécage et coupes d'arbres en bande riveraine de la branche 2 du cours d'eau Le Ruisseau au lot 3 990 661
