RAPPORT D'INSPECTION

N° intervention : 300889365 Type d'intervention : Inspection pour suivi de manquement
N° gestion documentaire : 7430-07-01-01352-00 N° du rapport d'inspection : 401259823
N° demande : 200064756 Type de demande : Projet / programme
But de l'inspection : Effectuer le suivi de l'avis de non-conformité du 12 juin 2014 et vérifier la conformité au certificat d'autorisation (CA) délivré le 22 janvier 2015.

Suite à la réception d'une plainte, un inspecteur de notre direction s'est rendu sur la montée Silver Creek à Lochaber-partie-Ouest, le 11 septembre 2014, afin de vérifier si des travaux étaient bien en cours dans un milieu humide.

Projet domiciliaire Montée Silver Creek-Lochaber-Partie-Ouest
2015-06-11

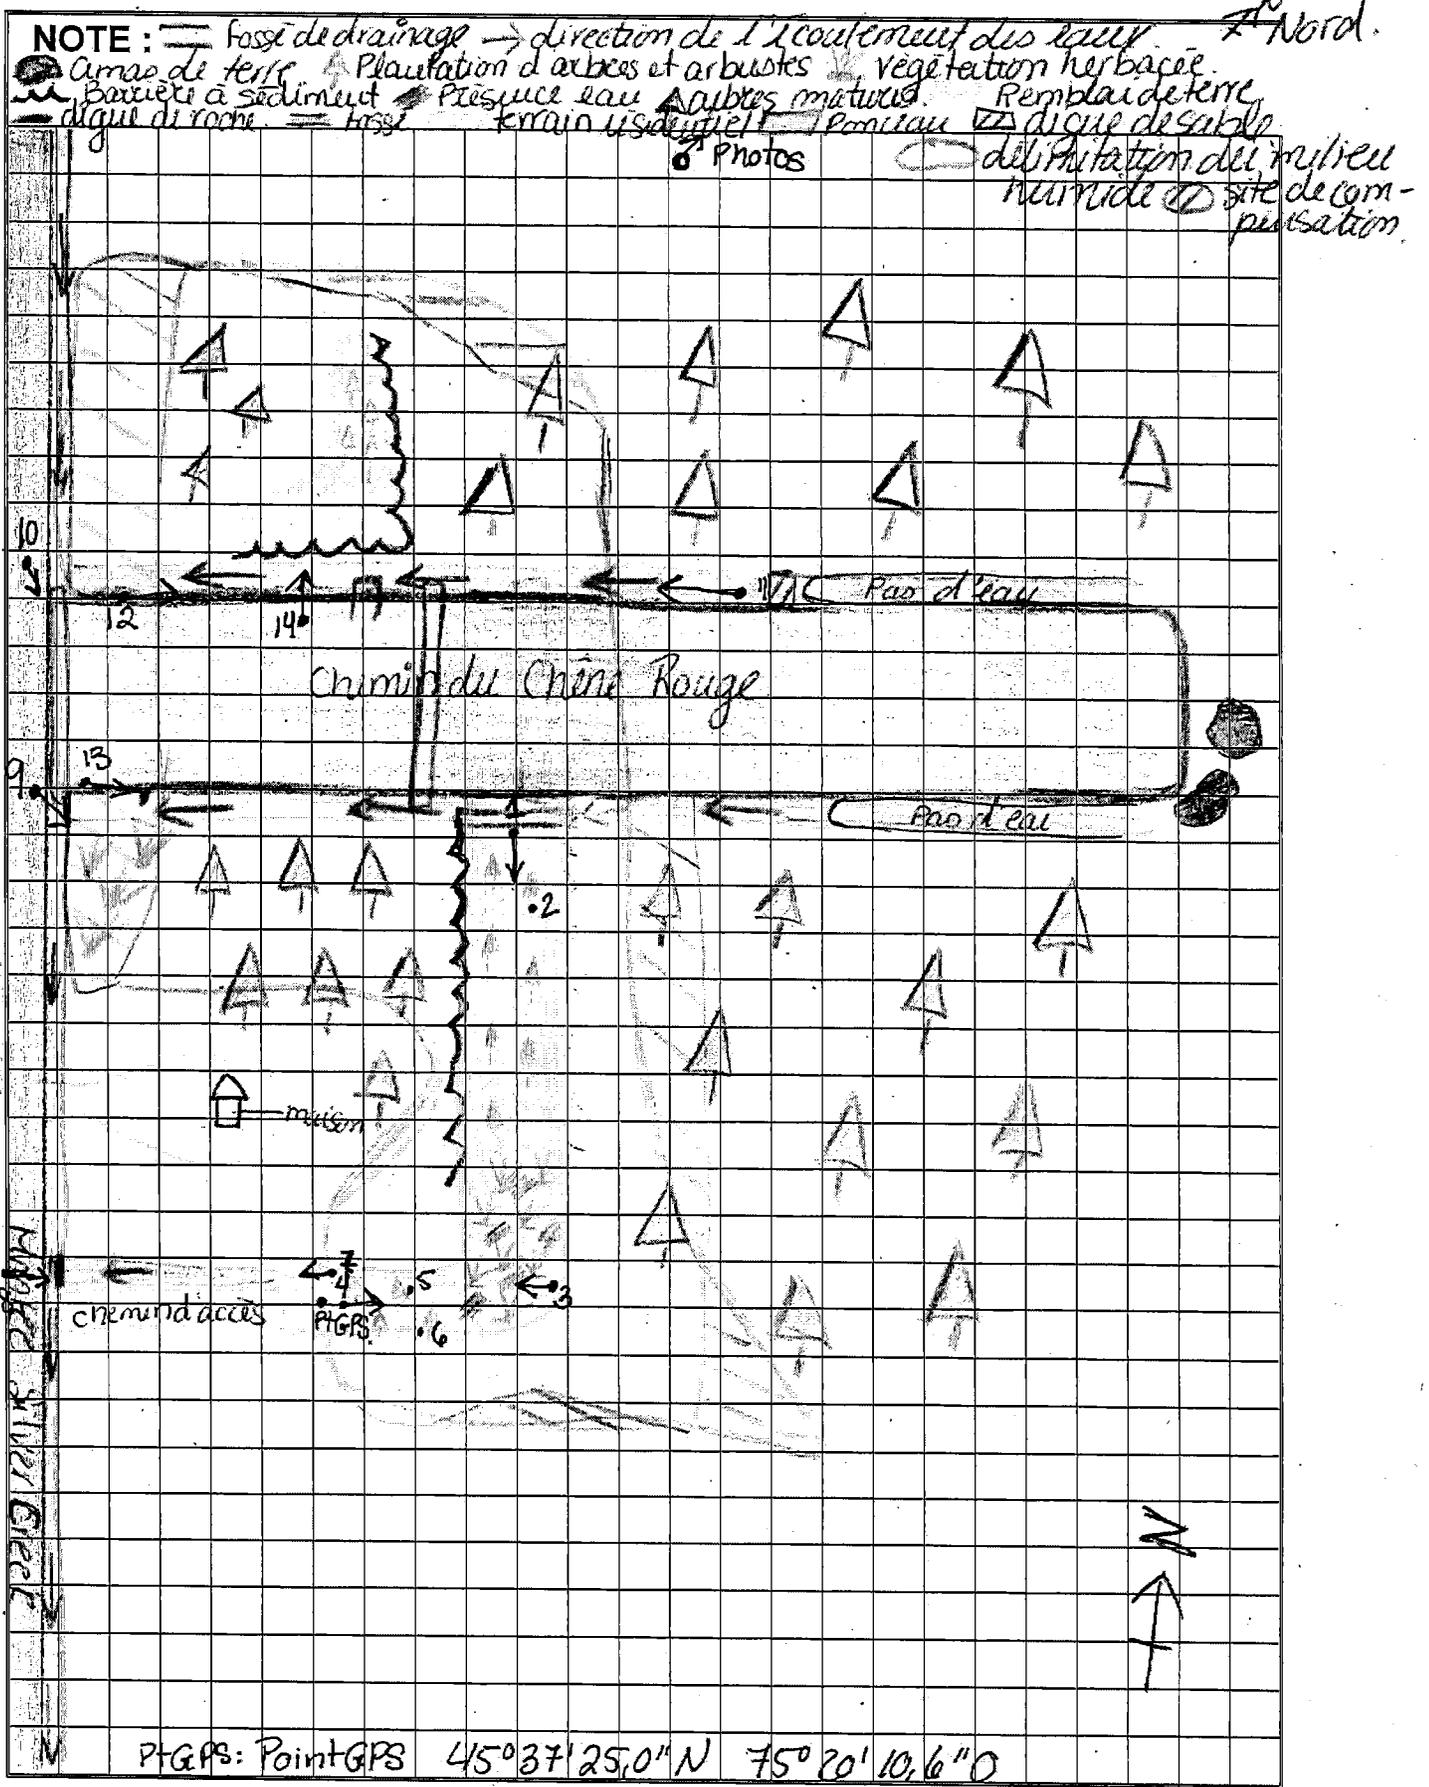
Lieu inspecté : Montée Silver Creek - 280, 9277 Canada inc. N° REF. 7430-07-01-01352-00

* Ce croquis est non à l'échelle *

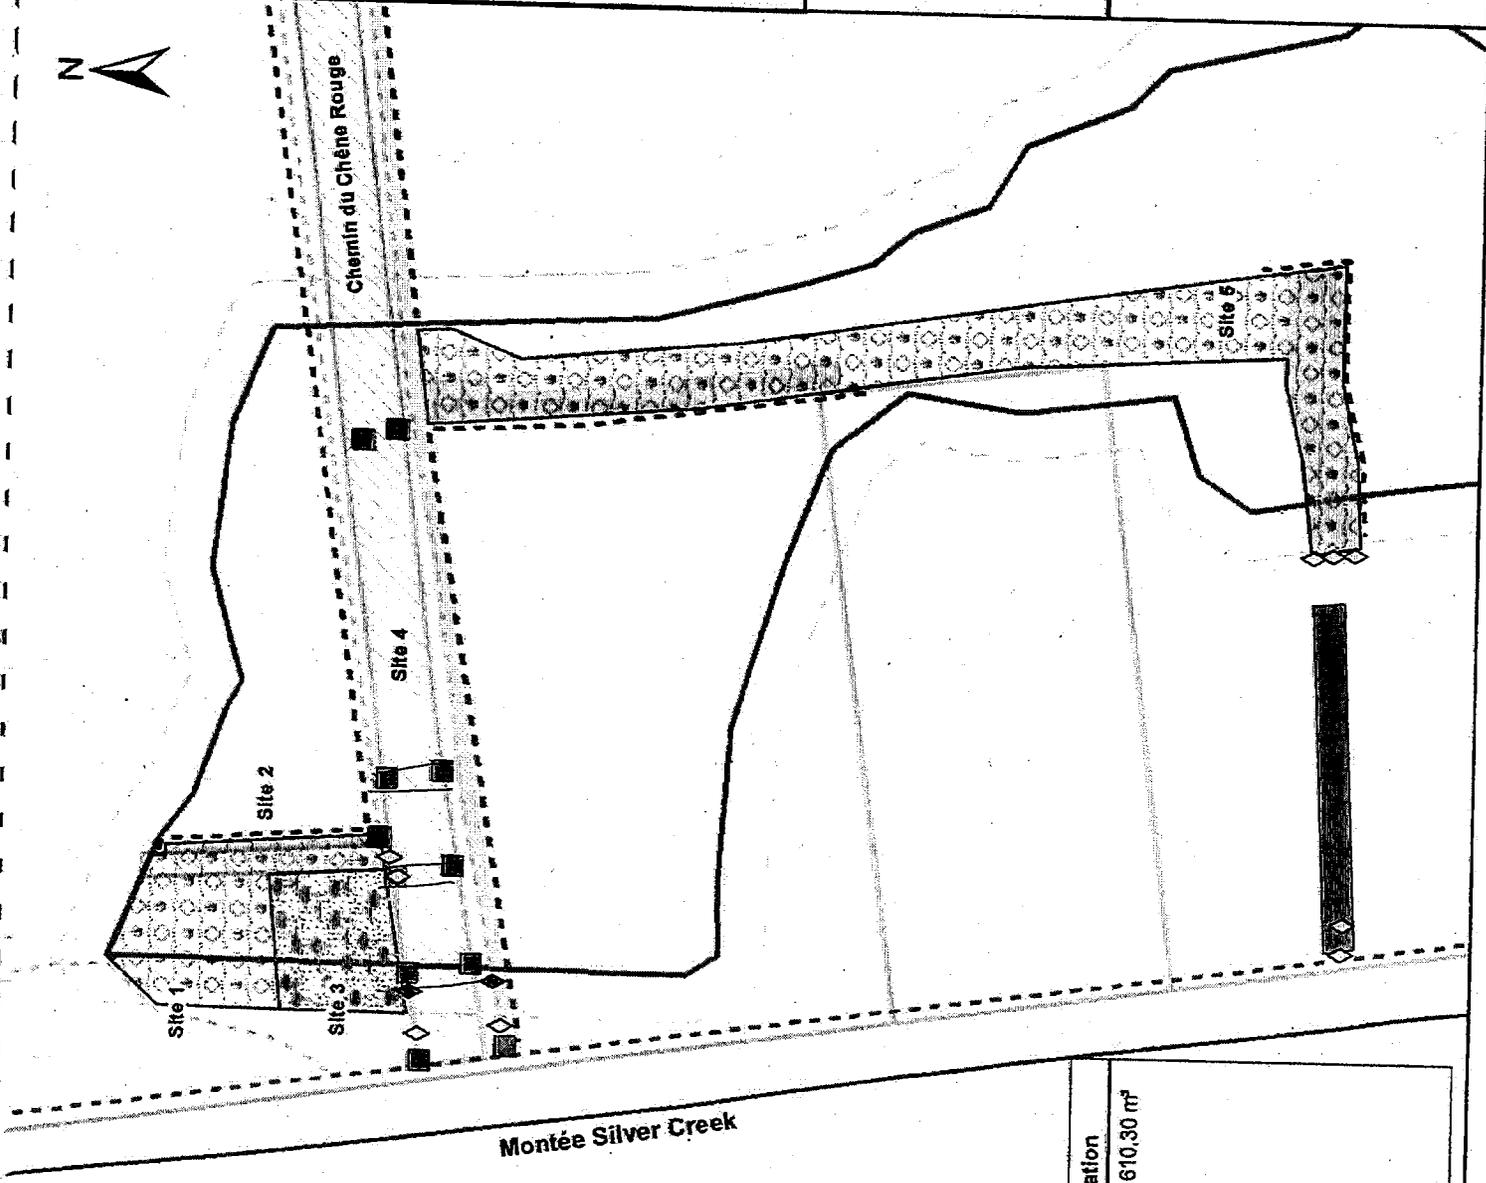
Travaux de réhabilitation

Remblai de terre noire: 610,30 m³
