Québec, le 14 juin 2019

Objet : Demande d'accès n° 2019-04-046 – Lettre réponse

La présente fait suite à votre demande d'accès, reçue le 23 avril dernier, concernant les avis des sanctions administratives pécuniaires pour plusieurs entreprises (Kruger, Graymont, Rio Tinto Alcan, Lafarge, CRH Canada, Fortresse Specialty Cellulose inc.), ainsi que les rapports d'inspection et ou les avis d'infraction pour chacune de ces avis.

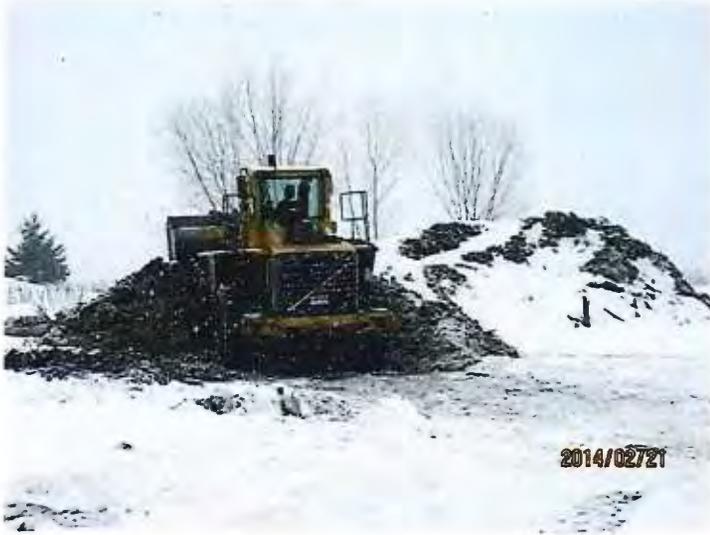
IMG_5153 (Small).jpg

Photo no 1 : Écorces entreposées dans la cour extérieure près du bassin d'urgence

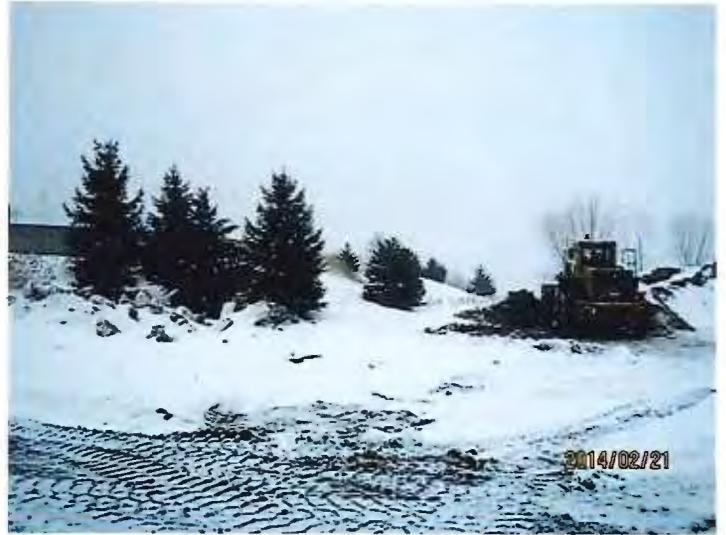
IMG_5154 (Small).jpg

Photo no 2 : Écorces entreposées près du bassin d'urgence (même amas)

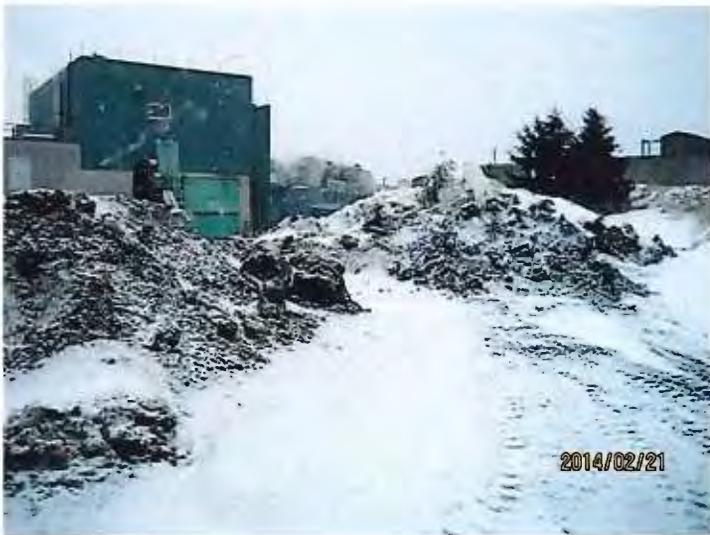
IMG_5155 (Small).jpg

Photo no 3 : Près du bassin d'urgence, amas de neige mélangée à des résidus de la cour.

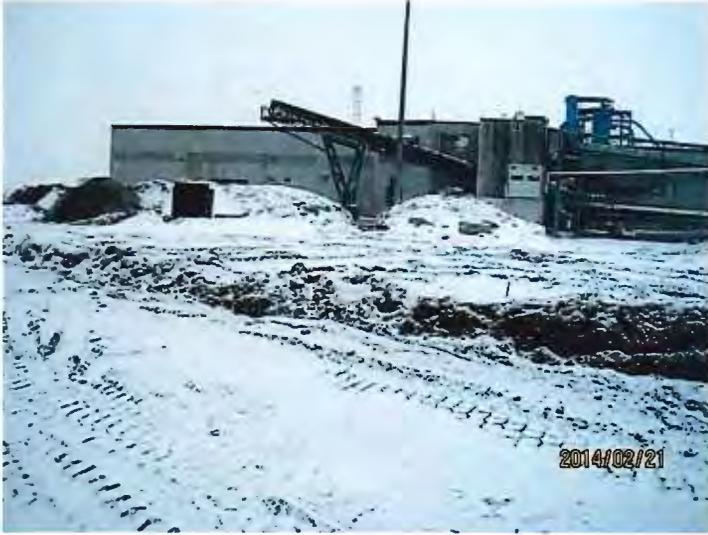
IMG_5158 (Small).jpg

Photo no 5 : Devant l'aire d'entreposage des écorces, présence de boues mixtes au sol.

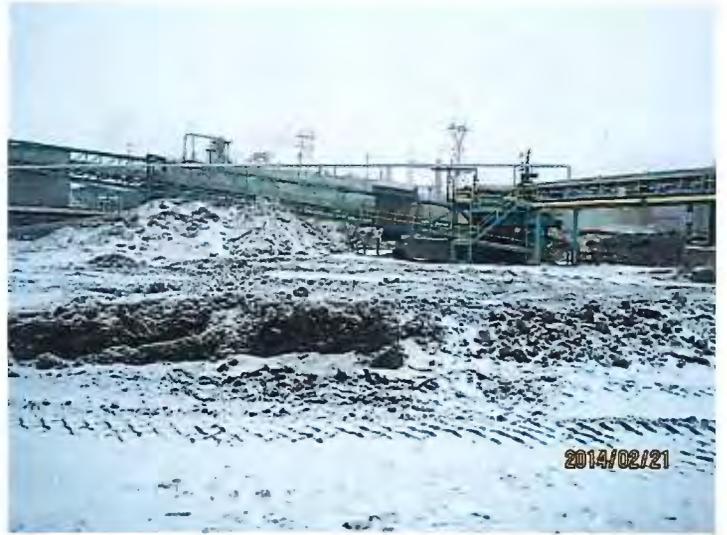
IMG_5159 (Small).jpg

Photo no 6 : Présence de boues mixtes au sol, à l'extérieur de l'aire étanche dédiée.

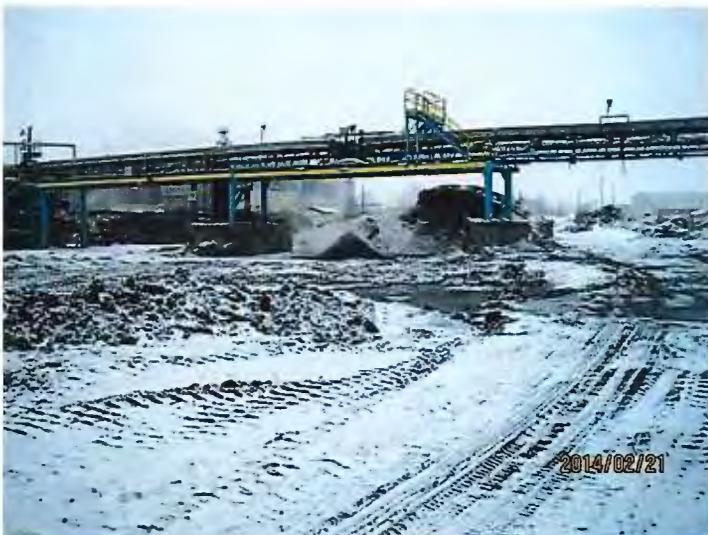
IMG_5160 (Small).jpg

Photo no 7 : Présence de boues mixtes au sol dans la cour. À l'arrière plan, aire étanche dédiée à l'entreposage des boues mixtes.

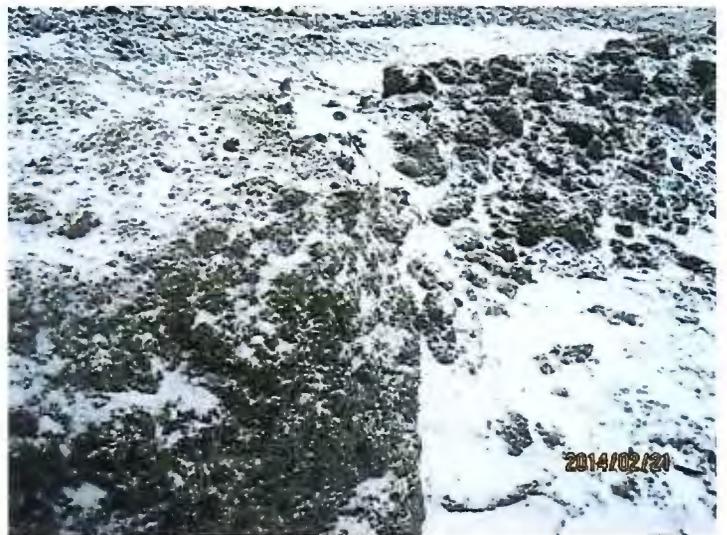
IMG_5161 (Small).jpg

Photo no 8 : Présence de boues mixtes au sol, à l'extérieur de l'aire étanche dédiée.

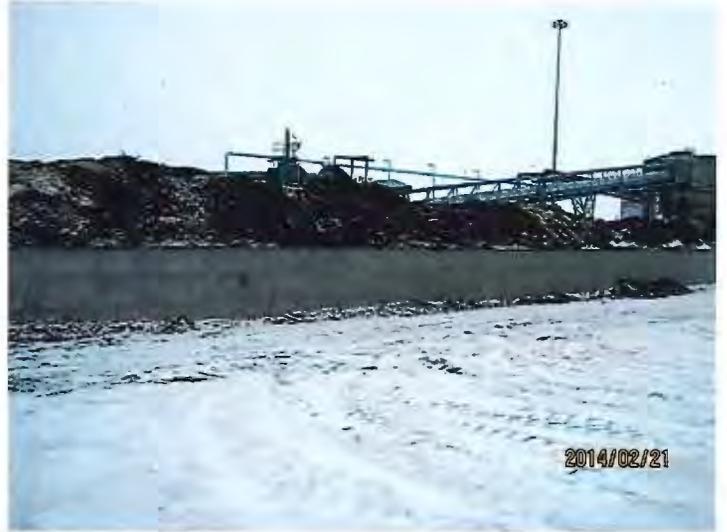
IMG_5172 (Small).jpg

- Les résidus broyés de bois traité et de bois recyclé étaient contenus dans l'aire d'entreposage, délimitée d'un côté par un muret de béton. Il y avait peu d'accumulation au sol le long du muret. Toutefois, des traces du passage de véhicule étaient visibles dans la neige le long du muret et se rendaient à une dizaine de mètres plus loin où était entreposé un amas de résidus de bois et de neige. Ces résidus avaient la même apparence que ceux contenus dans l'aire d'entreposage du bois traité. Les résidus entreposés à l'extérieur de l'aire étanche étaient broyés et noircis en partie. Aucune odeur de bois traité n'a été perçue. Voir les photos no 18 à 22.

Photo no 18 : Aire d'entreposage du bois recyclé et du bois traité délimitée par un muret.

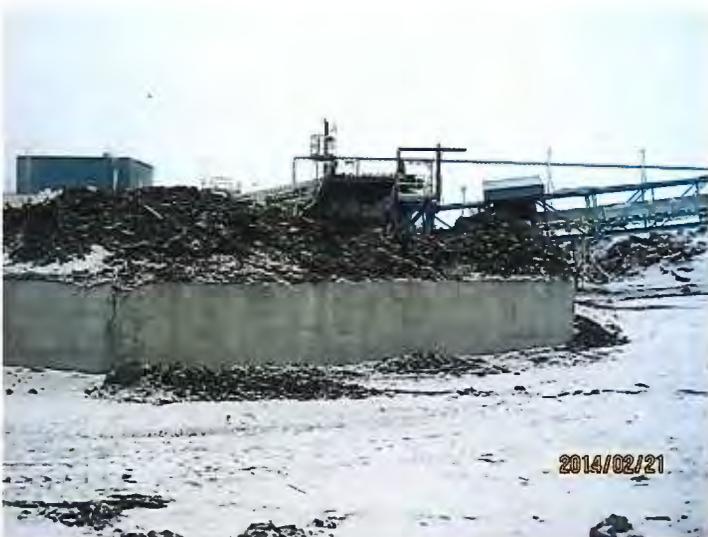
IMG_5173 (Small).jpg

Photo no 19 : Aire d'entreposage du bois recyclé et du bois traité délimitée par un muret.

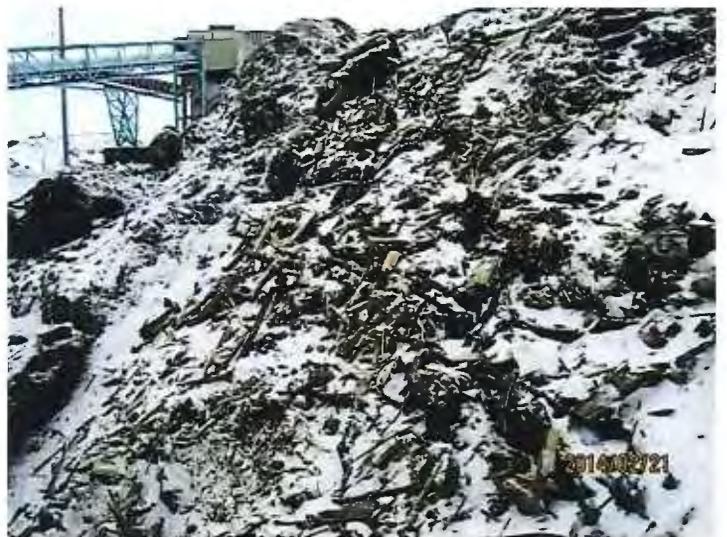
IMG_5174 (Small).jpg

Photo no 20 : À l'arrière de l'aire d'entreposage du bois recyclé et du bois traité, accumulation de neige et de bois sur le sol.

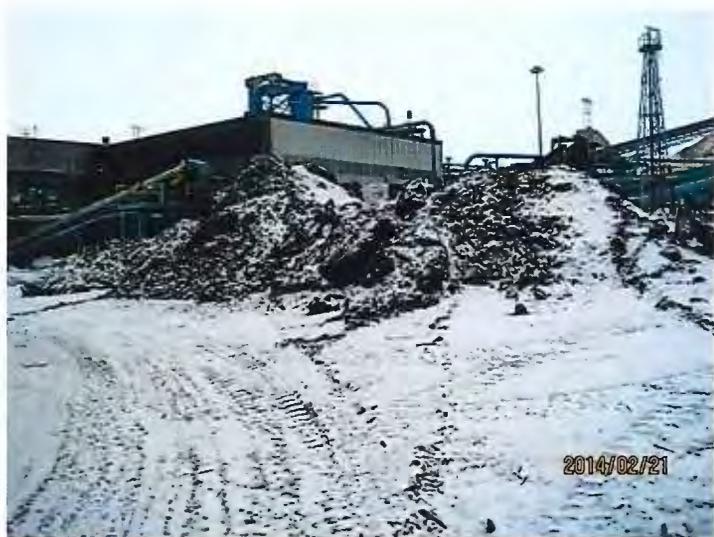
IMG_5175 (Small).jpg

Photo no 21 : À l'arrière de l'aire d'entreposage du bois recyclé et du bois traité, accumulation de neige et de bois sur le sol.

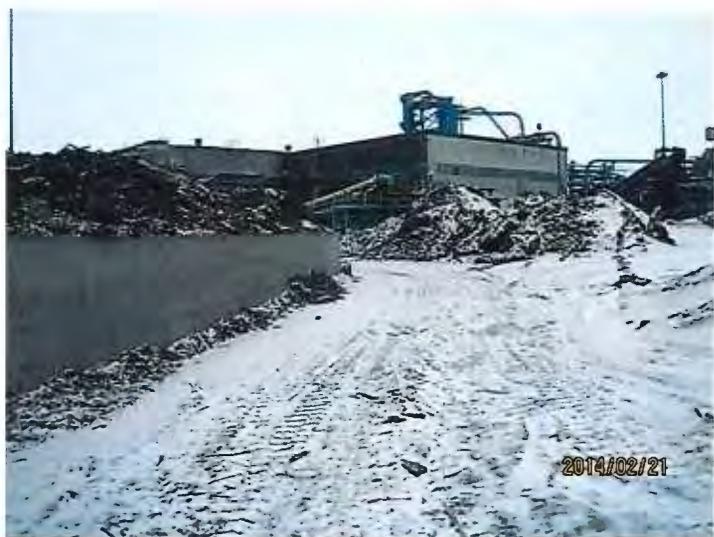
IMG_5176 (Small).jpg

Photo no 22 : À l'arrière de l'aire d'entreposage du bois recyclé et du bois traité, accumulation de neige et de bois sur le sol.

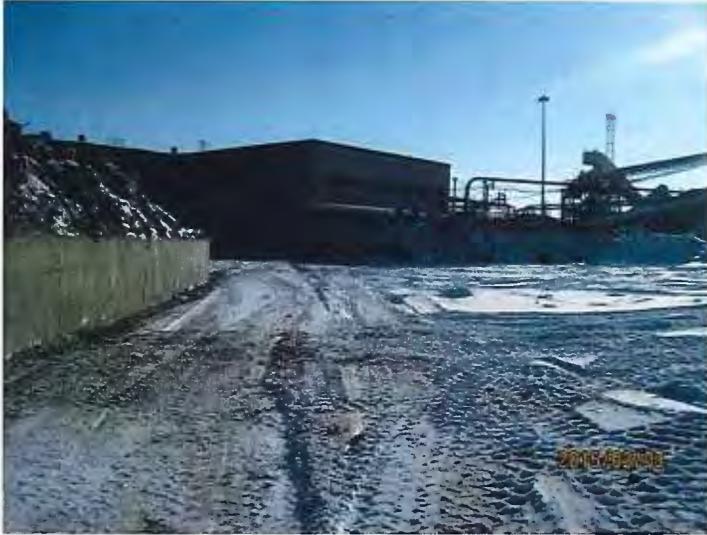
IMG_7071 (Small).jpg

Photo no 1 : Muret de l'aire étanche (à gauche) et amas au sol (au fond, centre droit). Bâtiment des anciens écorceurs.

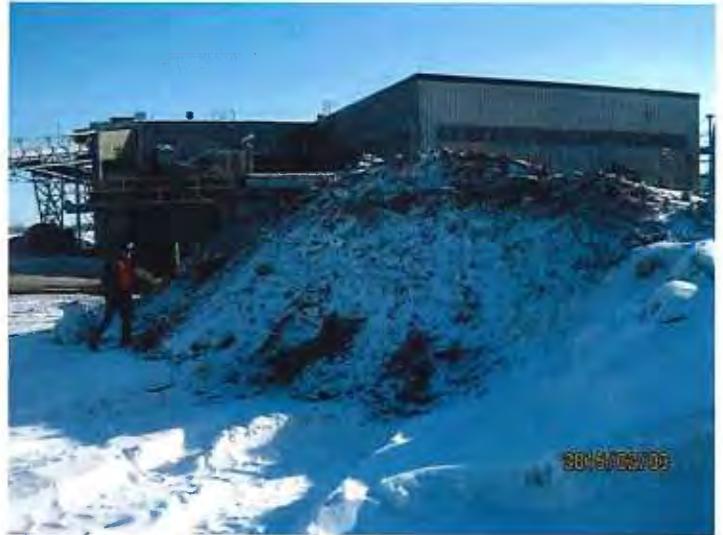
IMG_7061 (Small).jpg

Photo no 2 : Amas de dormants et d'écorces entreposé directement sur le sol (surface non étanche).

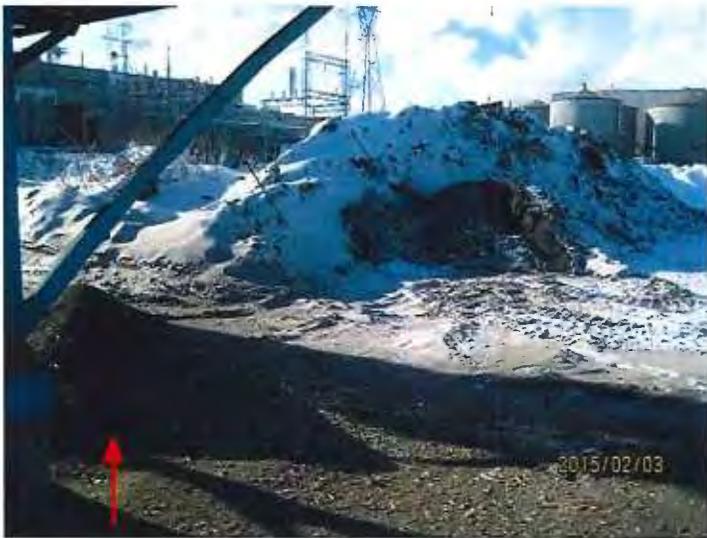
IMG_7065 (Small).jpg

Une partie des boues sortaient du bâtiment des presses à boue sur un convoyeur. Ce même convoyeur se rendait à la benne d'alimentation en écorces et en dormants. Un autre convoyeur acheminait les matières jusqu'au haut du bâtiment des anciens écorceurs. À l'intérieur, dans le haut du bâtiment, présence d'un déchiqueteur (équipement fermé). En dessous, au rez-de-chaussée, un employé a ouvert un panneau pour me montrer les matières avant leur sortie du bâtiment. Les matières étaient finement broyées. Photos no 24, 25. Les matières étaient visibles à l'extérieur à leur sortie au bas du bâtiment. Photos no 26, 27. Des convoyeurs acheminaient les matières jusqu'au dessus des bâtiments de la papetière, vers la chaudière no 1. Des particules et des écorces tombaient au sol à plusieurs endroits. Photos no 3, 4.

Photo no 3 : Amas de dormants et d'écorces entreposé directement sur le sol. À gauche, petit amas de matières tombées du convoyeur d'alimentation de la chaudière no 1.

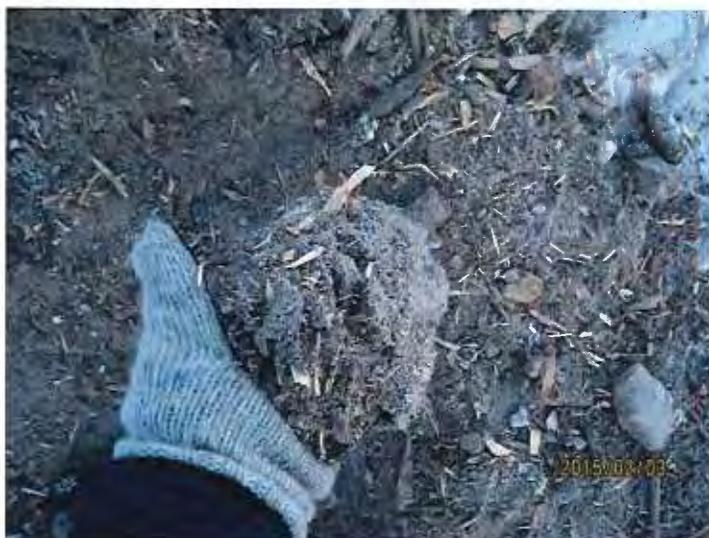
IMG_7060 (Small).jpg

Photo no 5 : Composition de l'amas de dormants et d'écorces entreposé au sol à proximité des convoyeurs d'alimentation de la chaudière no 1 à biomasse. Matières broyées. Odeur de créosote.

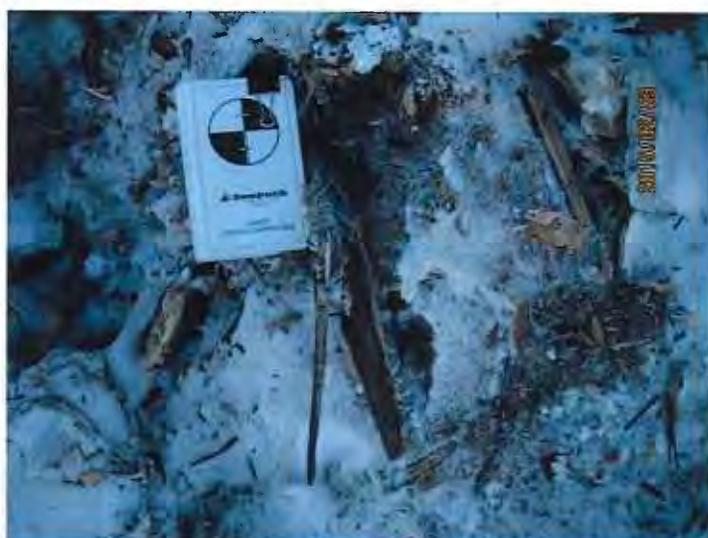
IMG_7063 (Small).jpg

Photo no 6 : Composition de l'amas de dormants et d'écorces entreposé au sol à proximité des convoyeurs d'alimentation de la chaudière no 1 à biomasse.

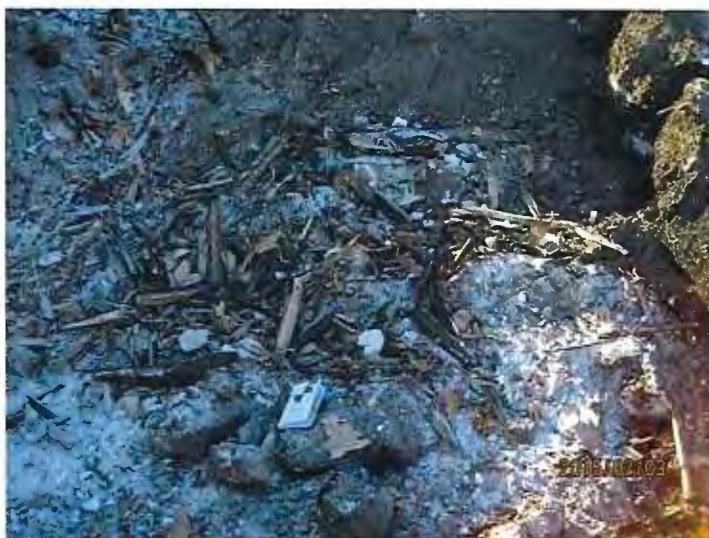
IMG_7064 (Small).jpg

Photo no 7 : Composition de l'amas de dormants et d'écorces entreposé au sol à proximité des convoyeurs d'alimentation de la chaudière no 1 à biomasse.

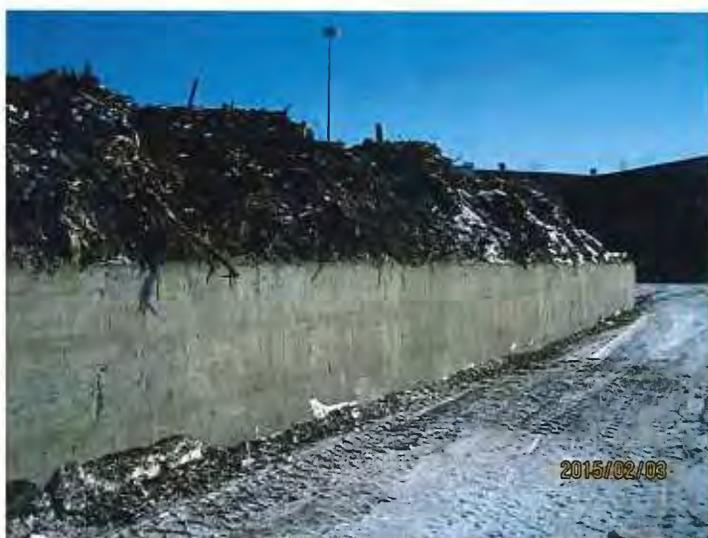
IMG_7070 (Small).jpg

- Sur la plate-forme étanche munie d'un muret, présence d'amas d'écorces de bouleau et de dormants déchiquetés grossièrement. Des morceaux de dormants mesuraient jusqu'à approximativement 60 cm de longueur. Parmi les écorces, présence de petits billots. Les matières étaient présentes sur la plate-forme le long du muret, les amas déposés les uns sur les autres et s'étaient mélangés en partie. Une odeur de créosote était perceptible autour des amas de dormants. L'opérateur de la pelle mécanique prélevait des écorces et des dormants et les déposait dans la benne d'alimentation du convoyeur de la chaudière no 1 à biomasse. Photos no 8 à 17.

Photo no 8 : Aire étanche avec muret pour l'entreposage des écorces et des dormants. Muret extérieur.

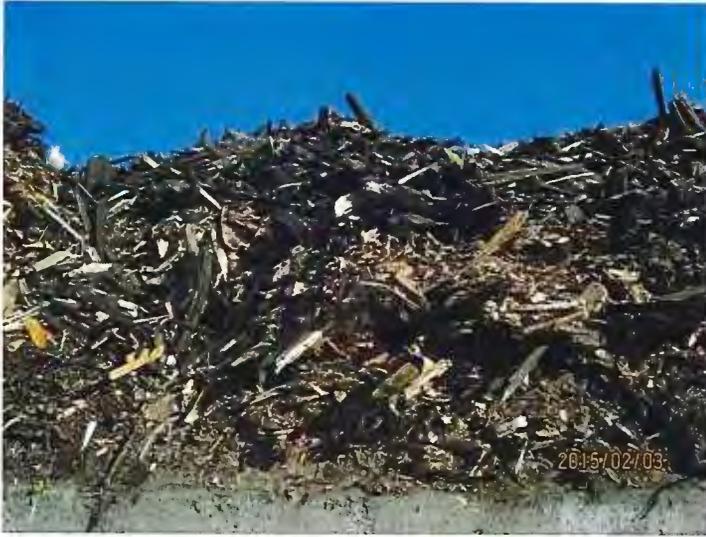
IMG_7068 (Small).jpg

Photo no 9 : Dormants broyés grossièrement et écorces visibles au-dessus du muret.

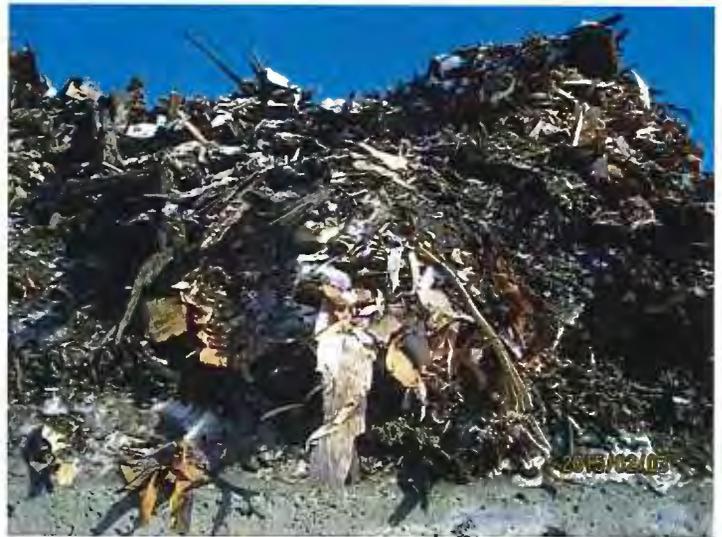
IMG_7069 (Small).jpg

Photo no 10 : Dormants broyés grossièrement et écorces visibles au-dessus du muret.

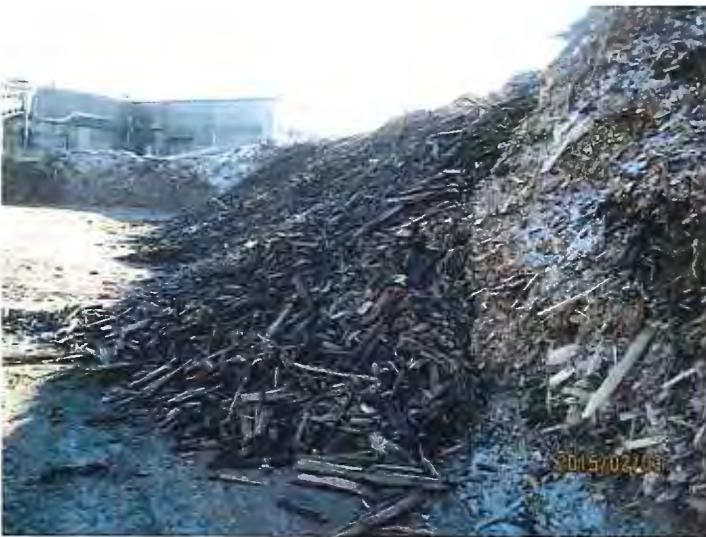
IMG_7072 (Small).jpg

Photo no 11 : Dormants broyés grossièrement et écorces entreposés sur la plate-forme étanche.

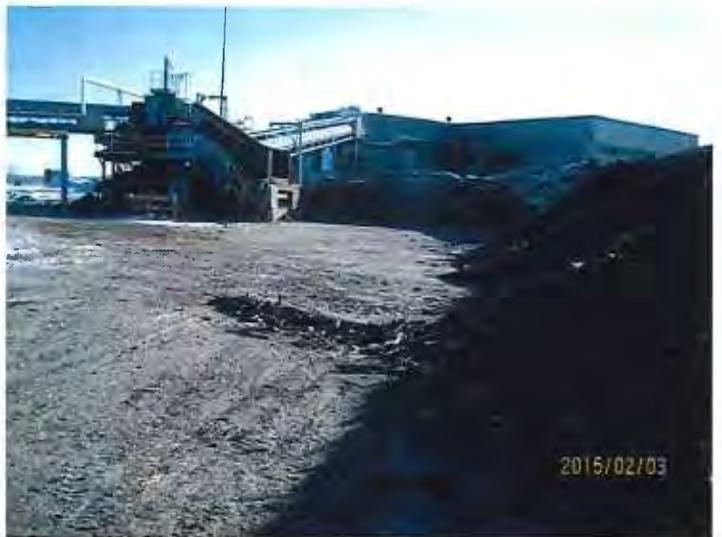
IMG_7073 (Small).jpg

Photo no 12 : Aire étanche avec muret pour l'entreposage des écorces et des dormants. Au fond, benne d'alimentation du convoyeur alimentant la chaudière no 1.

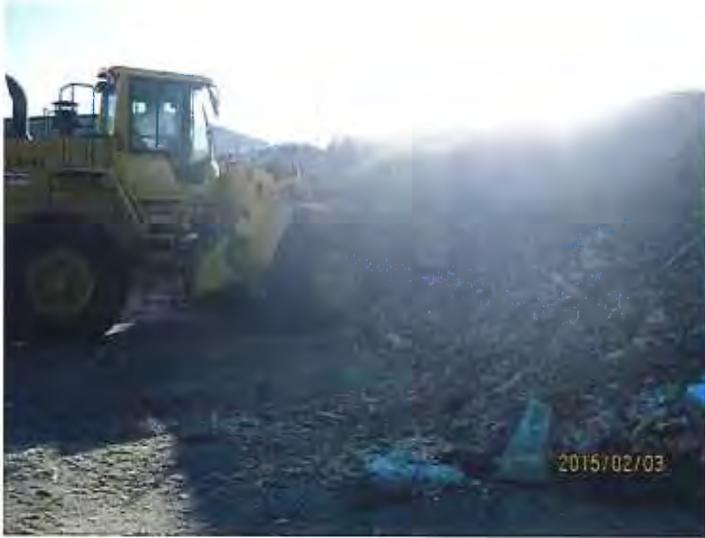
IMG_7080 (Small).jpg

Photo no 13 : Alimentation du convoyeur alimentant la chaudière no 1 avec des dormants et des écorces.

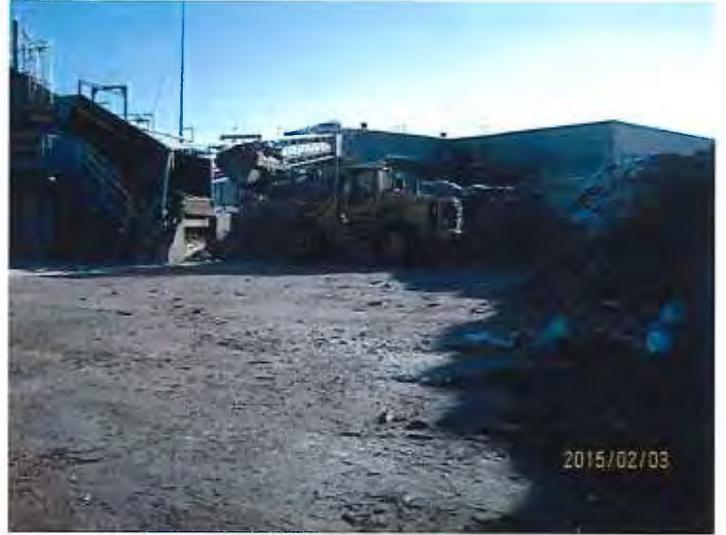
IMG_7083 (Small).jpg

Photo no 14 : Alimentation du convoyeur alimentant la chaudière no 1 avec des dormants et des écorces.

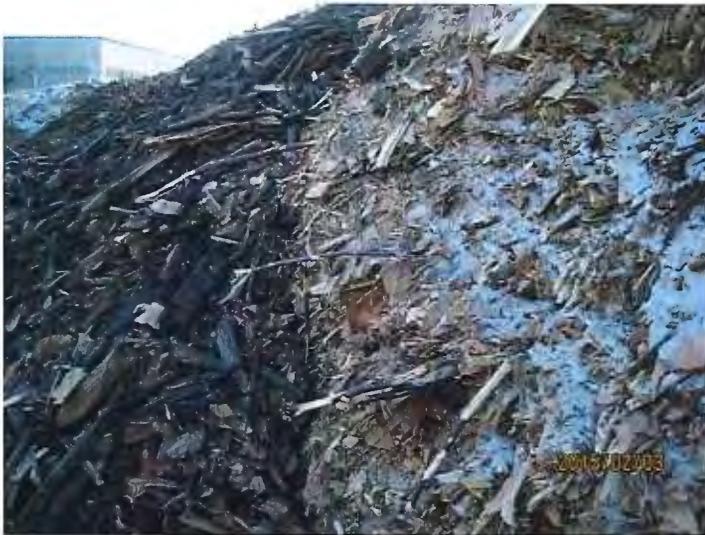
IMG_7074 (Small).jpg

Photo no 15 : Dormants grossièrement broyés et écorces pour l'alimentation du convoyeur de la chaudière no 1. Composition des amas.

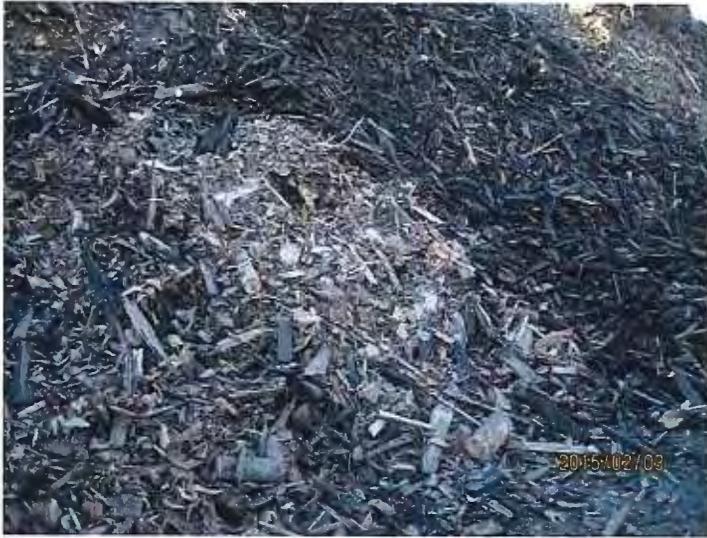
Photo no 16 : Dormants grossièrement broyés et écorces pour l'alimentation du convoyeur de la chaudière no 1. Composition des amas.

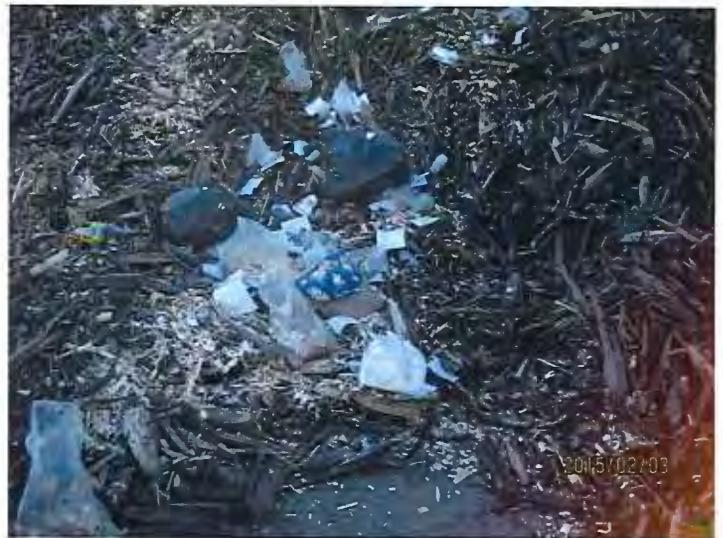
Photo no 17 : Dormants grossièrement broyés et écorces pour l'alimentation du convoyeur de la chaudière no 1. Composition des amas.

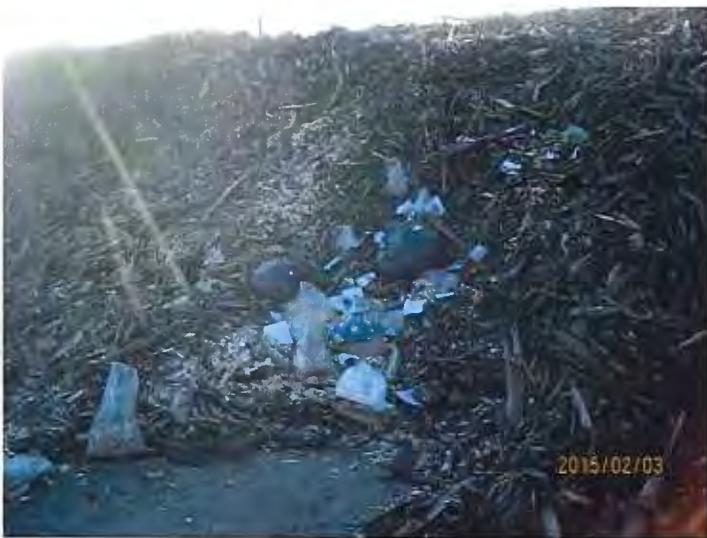
Photo no 18 : Matières résiduelles domestiques présentes dans l'amas de dormants et d'écorces.

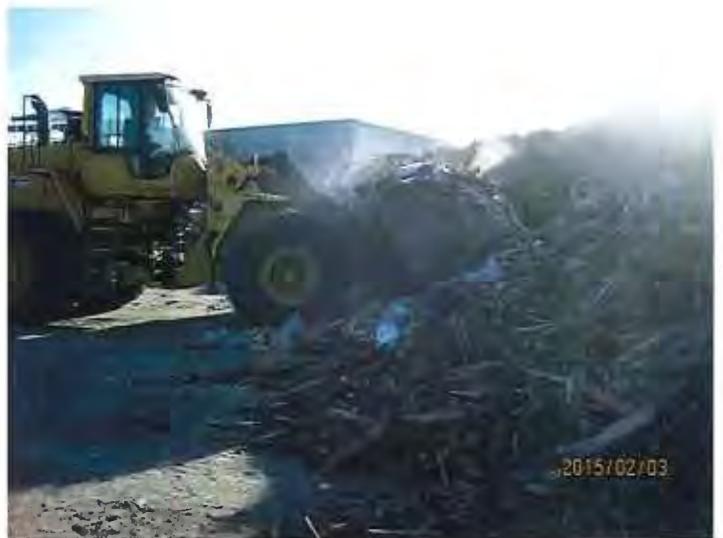
Photo no 19 : Matières résiduelles domestiques présentes dans l'amas de dormants et d'écorces.

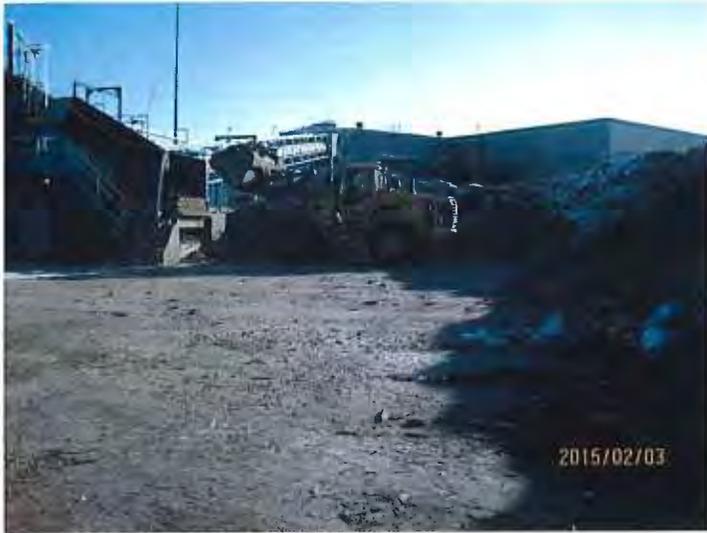
Photo no 21 : Dépôt de matières résiduelles domestiques avec les dormants et les écorces au convoyeur d'alimentation de la chaudière no 1.

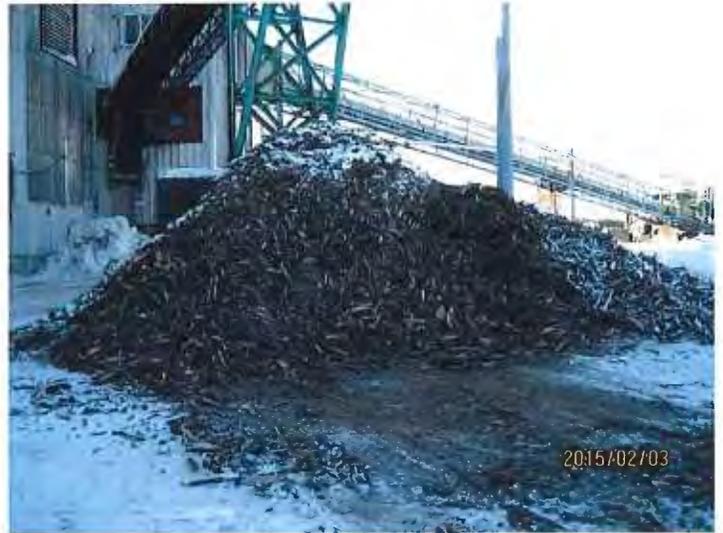
- Un amas de dormants grossièrement broyés était présent sur l'aire étanche située à l'est du bâtiment des anciens écorceurs. Photos no 22, 23.

Photo no 22 : Amas de dormants grossièrement broyés entreposé sur l'aire étanche située du côté est du bâtiment des anciens écorceurs.

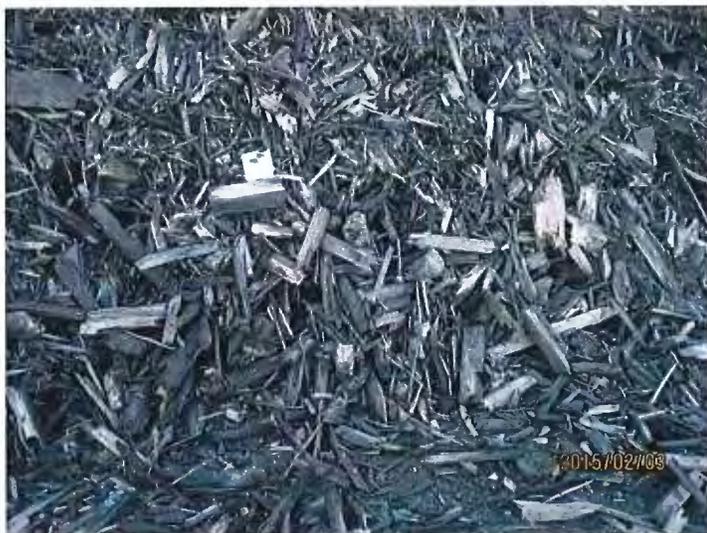
Photo no 23 : Amas de dormants grossièrement broyés entreposé sur l'aire étanche située du côté est du bâtiment des anciens écorceurs. Composition des amas.

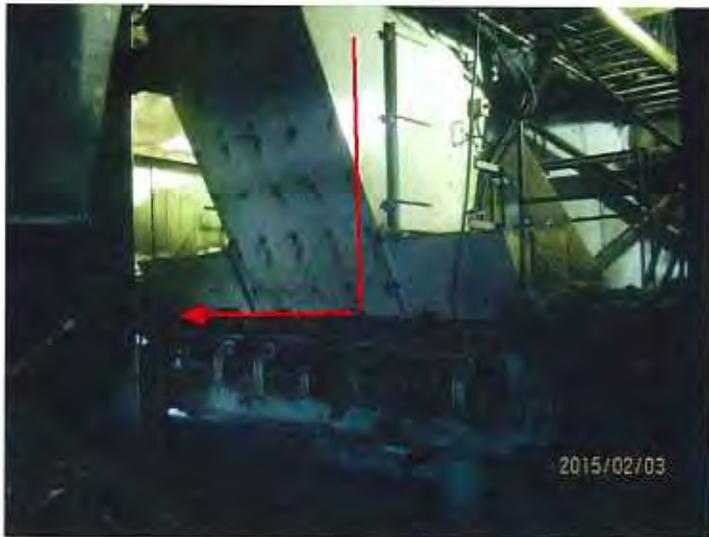
Photo no 25 : Le déchiqueteur est situé au haut du bâtiment des anciens écorceurs et les matières sortent au bas du coin nord-est du bâtiment.

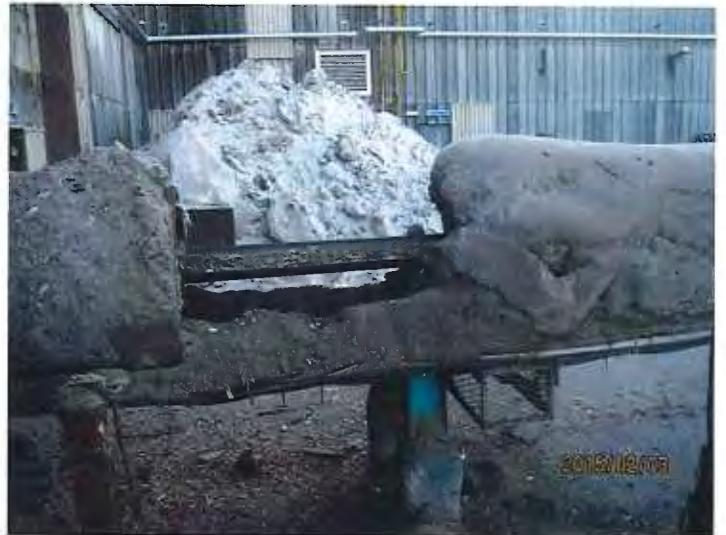
Photo no 26 : Matières ligneuses alimentant la chaudière no 1, à sa sortie du bâtiment des anciens écorceurs. Matières déchiquetées finement.

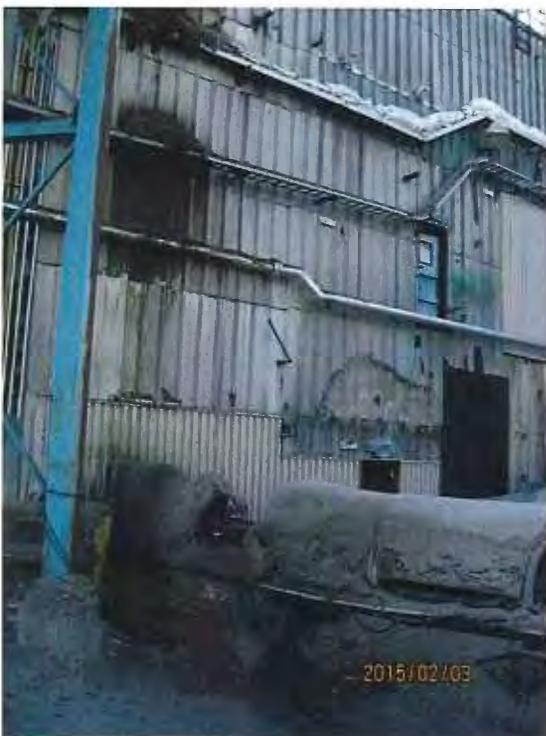
Photo no 27 : Matières ligneuses alimentant la chaudière no 1, à sa sortie du bâtiment des anciens écorceurs.

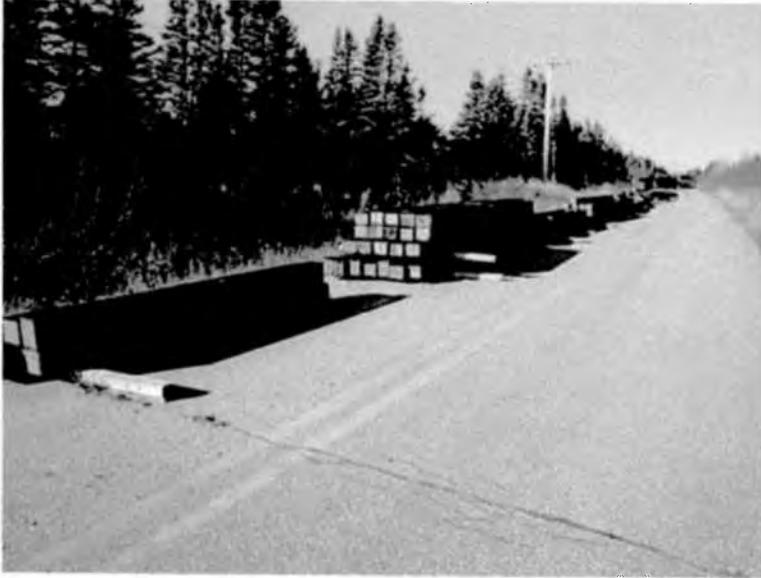
2012-11-15 006.jpg

Les dormants usés font maintenant l'objet d'une disposition adéquate plus régulière (preuves annexées) afin de diminuer leur volume entreposé (photo 1). J'estime à 15 mètres cubes le volume de dormants usés et à 150 mètres cubes le volume des dormants neufs (photo 2). Leur entreposage est toujours non autorisé (voir détails ci-haut).

Photo 2 : Vue d'ensemble de l'aire d'entreposage des dormants de chemin de fer neufs.

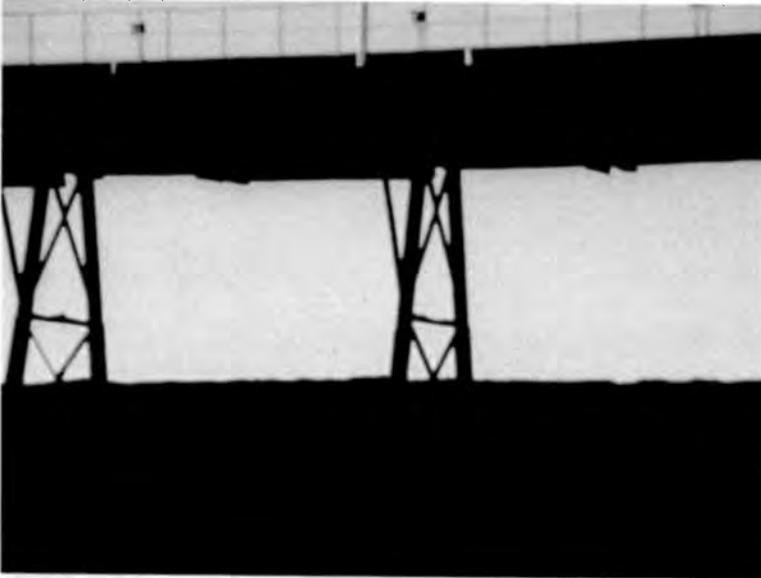
2012-11-15 007.jpg

- La chute du minerai par le dessous des wagons pour alimentation du convoyeur (au minimum 5 mètres plus bas) n'est pas dans un espace clos (photos 3, 6 et 10), contrevenant potentiellement à l'article 20 de la LQE et au règlement sur l'assainissement de l'air (RAA articles 10 et 12 principalement);

Photo 3 : Partie aérienne de la voie ferrée près du quai de Rio où les wagons déchargent par une ouverture en dessous.

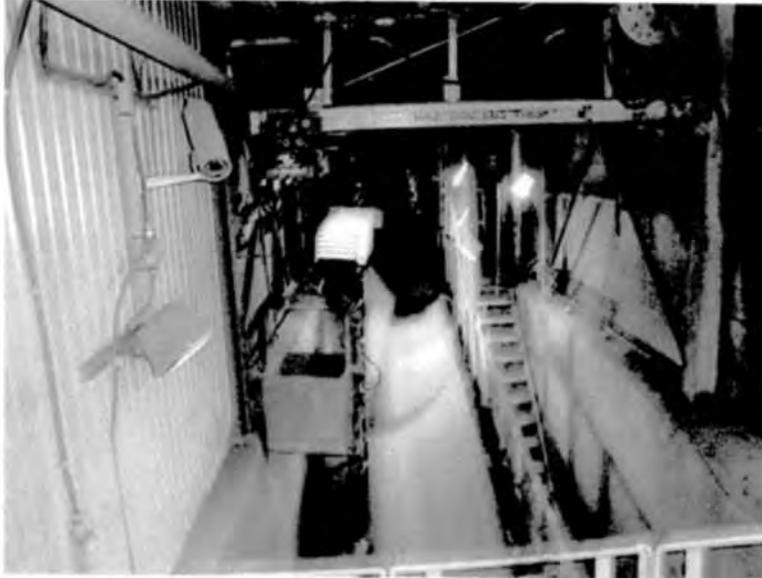
2012-11-15 009.jpg

- Le convoyeur d'amenée du minerai est fermé (photos 5 et 6) sauf dans sa partie aérienne ou le dessous du convoyeur est ouvert. Sous celui-ci on aperçoit une accumulation de fin minerai d'environ 1 mètre d'épaisseur (photo 9) et une fine couche qui s'étend sur plusieurs dizaines de mètres. 53-54 convient qu'il s'échappe de la poussière par cette partie du convoyeur (contrevenant potentiellement aux articles 10 et 12 du RAA soit poussières visibles à plus de 2 mètres);

Photo 5 : Vue de l'intérieur de la partie aérienne du convoyeur d'alimentation.

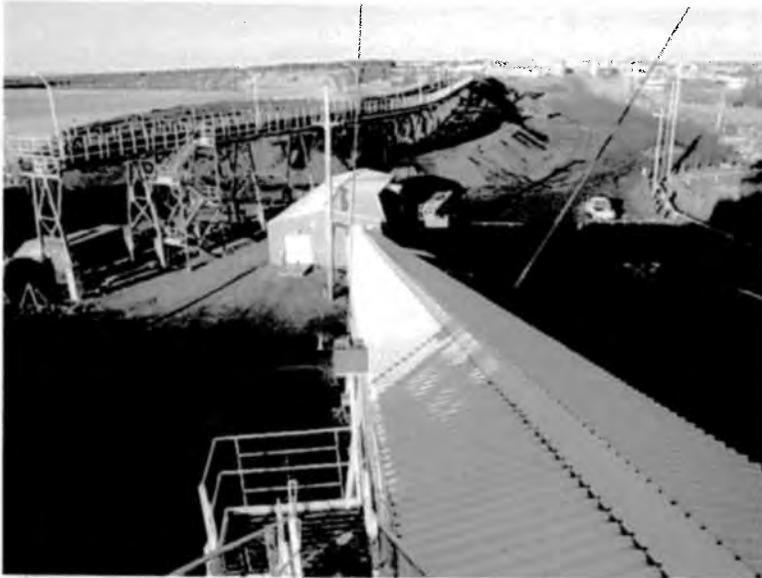
2012-11-15 012.jpg

Photo 6 : Vue de l'extérieur de la partie aérienne du convoyeur, vu à partir du poste de chargement des navires. En arrière plan l'on voit la partie aérienne des rails où se déchargent les wagons de minerai.

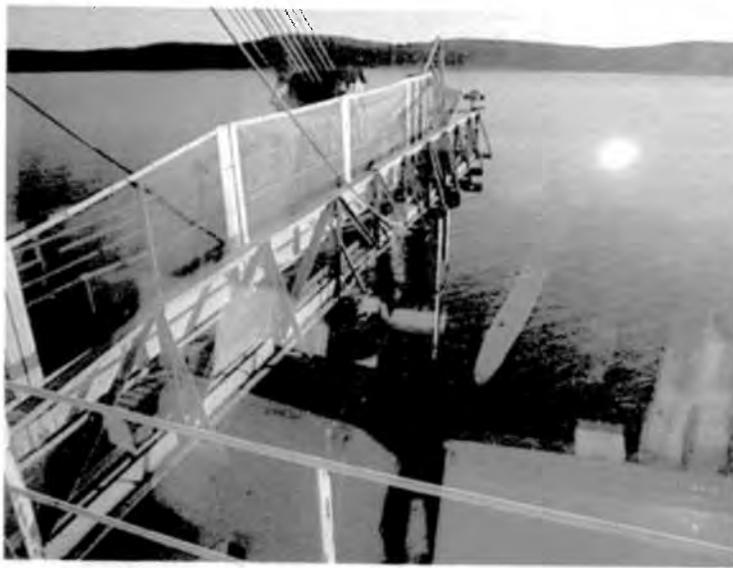
2012-11-15 010.jpg

- L'extrémité du convoyeur se trouve à environ 10 mètres du sol et est fixe. L'émission des poussières est limitée à cet endroit par deux panneaux orientables (photos 7, 8 et 10) qui servent à diriger la chute du minerai pour charger le navire de manière équilibrée (de babord à tribord). La encore, le point de chute est d'au moins 5 mètres sans espace enclos. 53-54 concède qu'il peut à l'occasion y avoir des émissions de poussières mais ne voit pas comment régler le problème aussi à cet endroit.

Photo 7 : Vue de la partie non fermée de l'extrémité du convoyeur surplombant le quai et la mer.

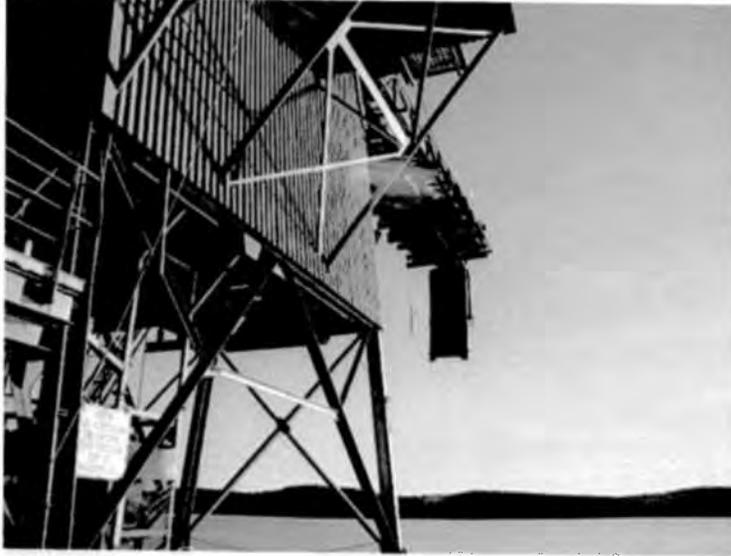
2012-11-15 013.jpg

Photo 8 : Vue dessous l'extrémité du convoyeur, avec les deux panneaux orientables pour le chargement de navire.

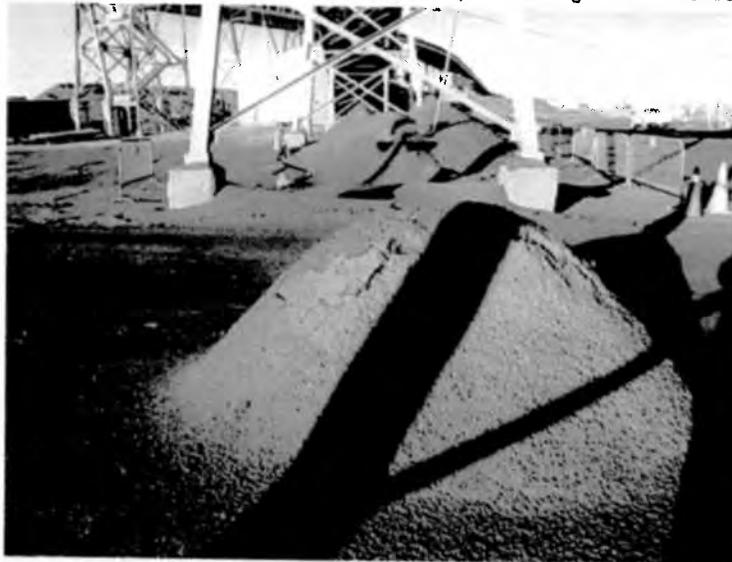
2012-11-15 014.jpg

Photo 9 : Monticules de poussières accumulées sous la partie montante du convoyeur (voir photo 12).

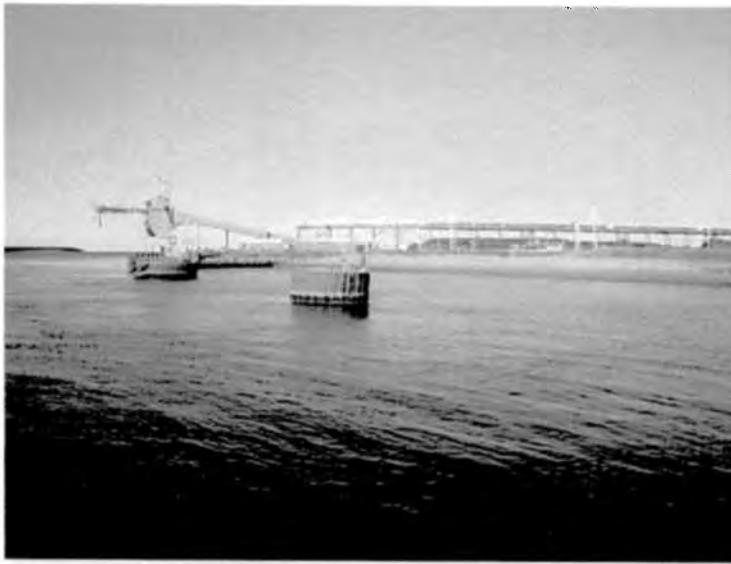
2012-11-15 001.jpg

Photo 10 : Vue d'ensemble du "dompeur" à gauche et du convoyeur d'amenée du minerai jusqu'au chargement maritime.

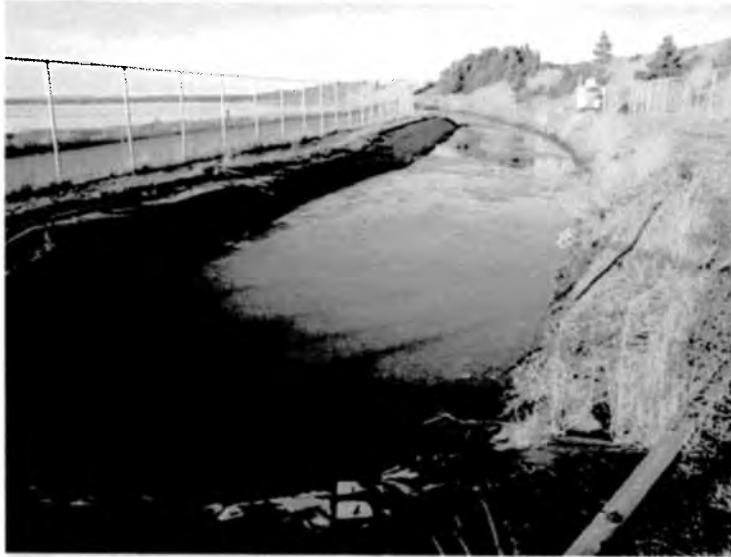
2012-11-15 015.jpg

Photo 11 : Bassin de captage des eaux souterraines contaminées avec hydrocarbures à la surface.

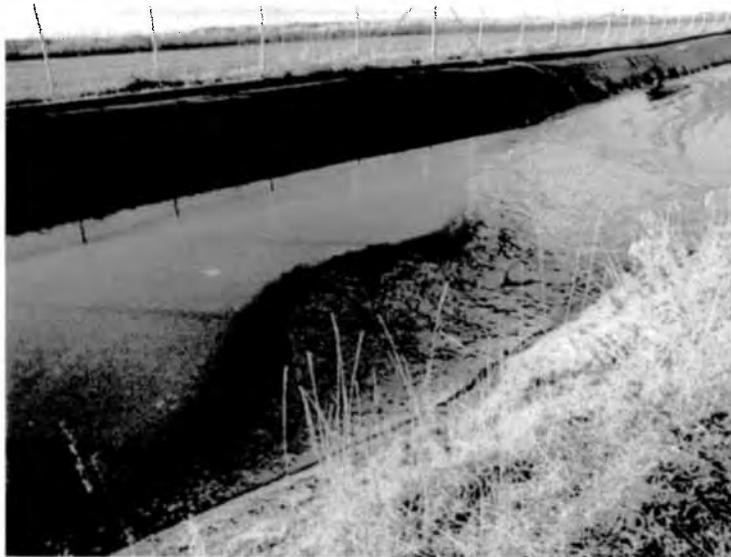
2012-11-15 016.jpg

Photo 12 : Vue d'une partie des hydrocarbures accumulés au bassin de captage.

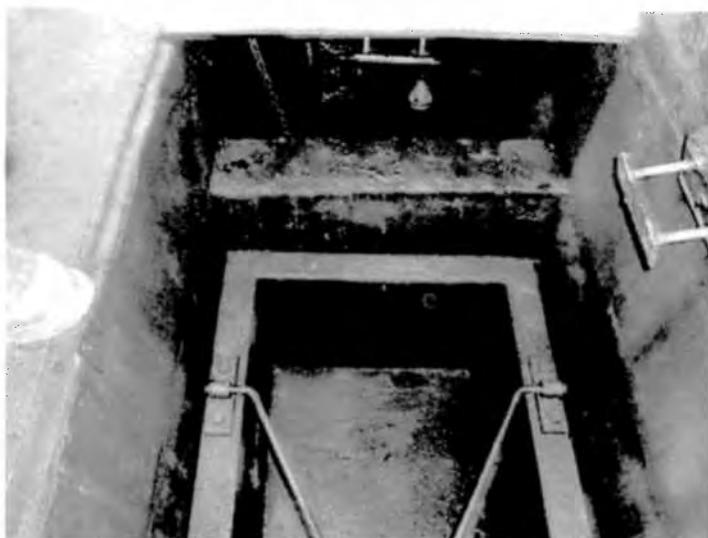
2012-11-15 017.jpg

Photo 13 : Vue à vide du séparateur eau/huile de la salle de lavage des locomotives.

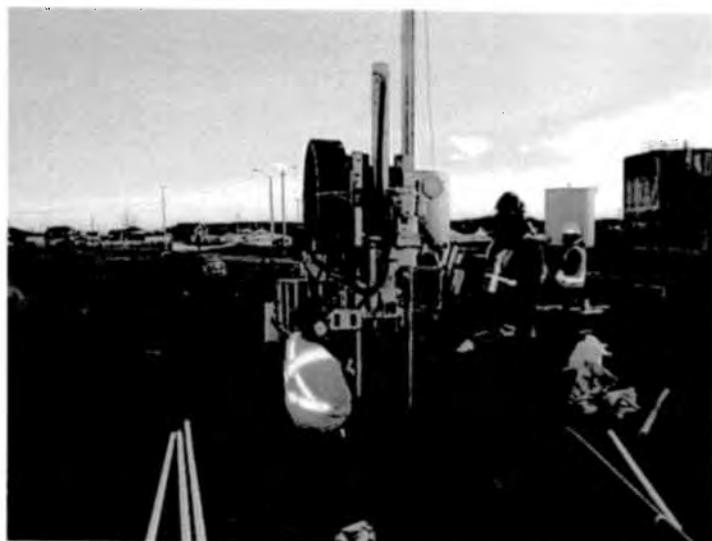
2012-11-15 018.jpg

Les démarches se poursuivent pour l'inscription de l'avis de contamination aux hydrocarbures d'une partie de cette propriété (mentionné plus haut). Dans le cadre de cette démarche, une caractérisation complémentaire du terrain est en cours (photo 14) par la firme 23-24 dont l'experte est 23-24 (Montréal).

Photo 14 : Complément de caractérisation du terrain contaminé, secteur du dépôt pétrolier.

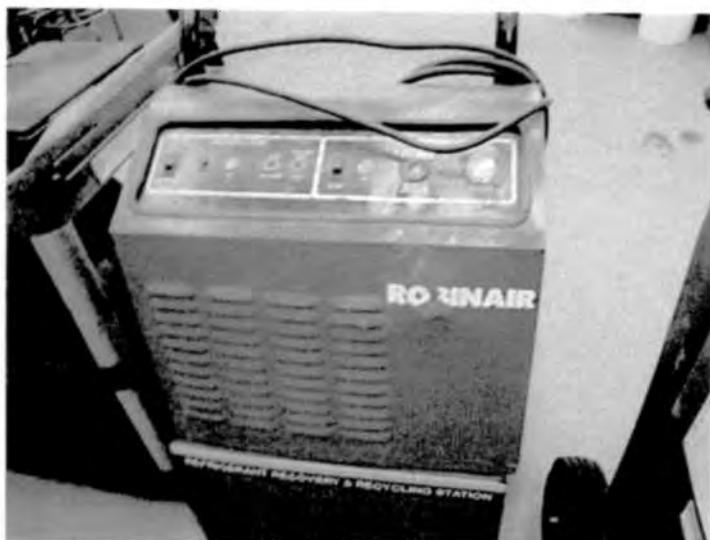
2012-11-15 020.jpg

Photo 15 : Équipement de récupération d'halocarbures R22, de marque Robinair.

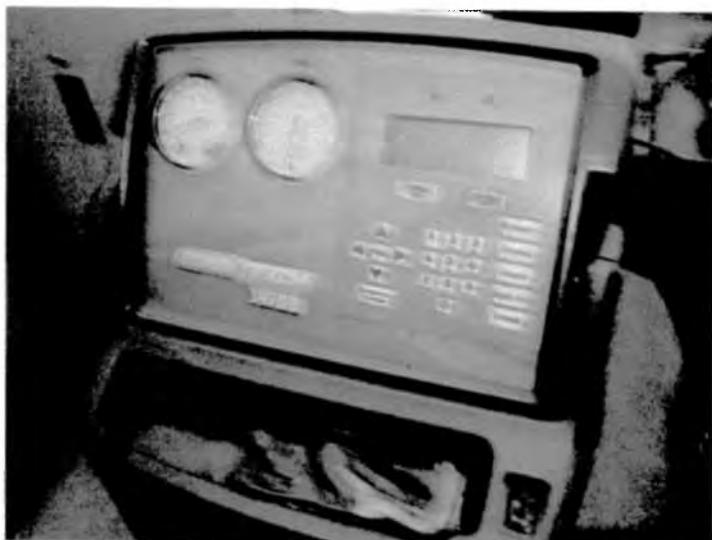
2012-11-15 019.jpg

Photo 16 : Équipement de récupération d'halocarbures R134A, de marque Cooltech 34788.
