Québec, le 14 juin 2019

Objet : Demande d'accès n° 2019-04-046 – Lettre réponse

La présente fait suite à votre demande d'accès, reçue le 23 avril dernier, concernant les avis des sanctions administratives pécuniaires pour plusieurs entreprises (Kruger, Graymont, Rio Tinto Alcan, Lafarge, CRH Canada, Fortresse Specialty Cellulose inc.), ainsi que les rapports d'inspection et ou les avis d'infraction pour chacune de ces avis.

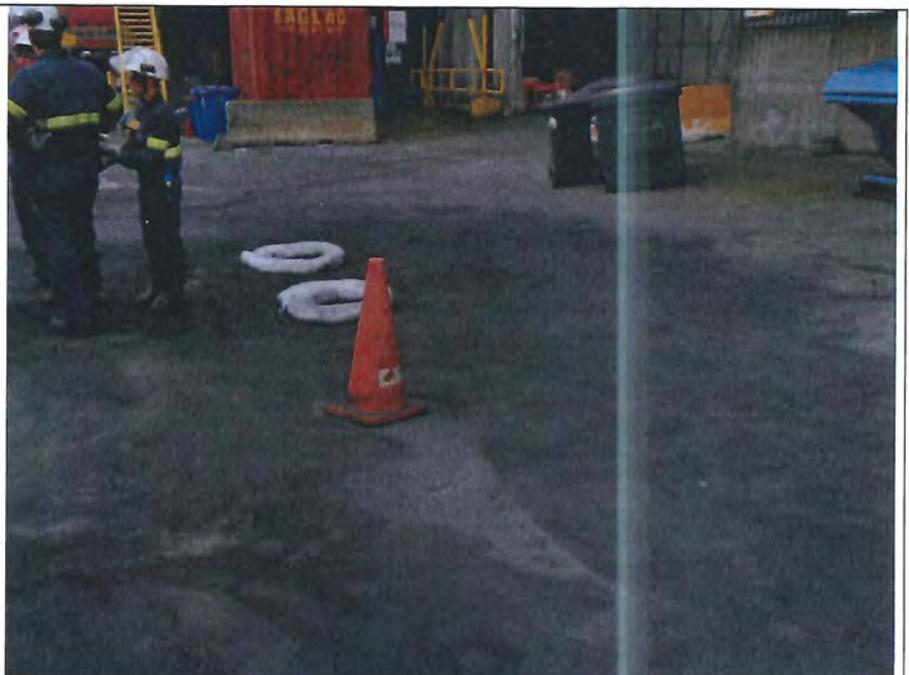
Regards pluviaux où l'eau d'extinction s'est déversée

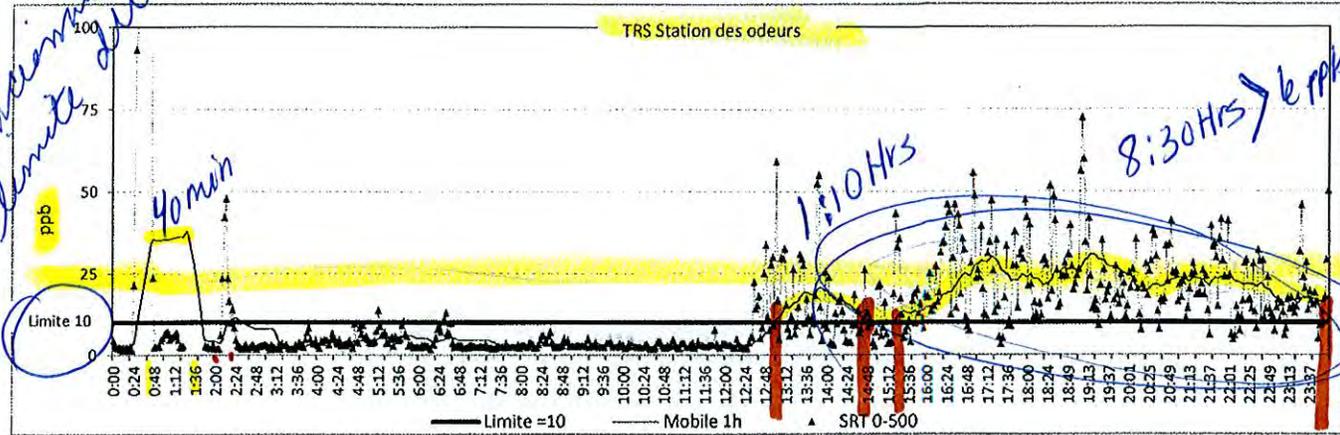
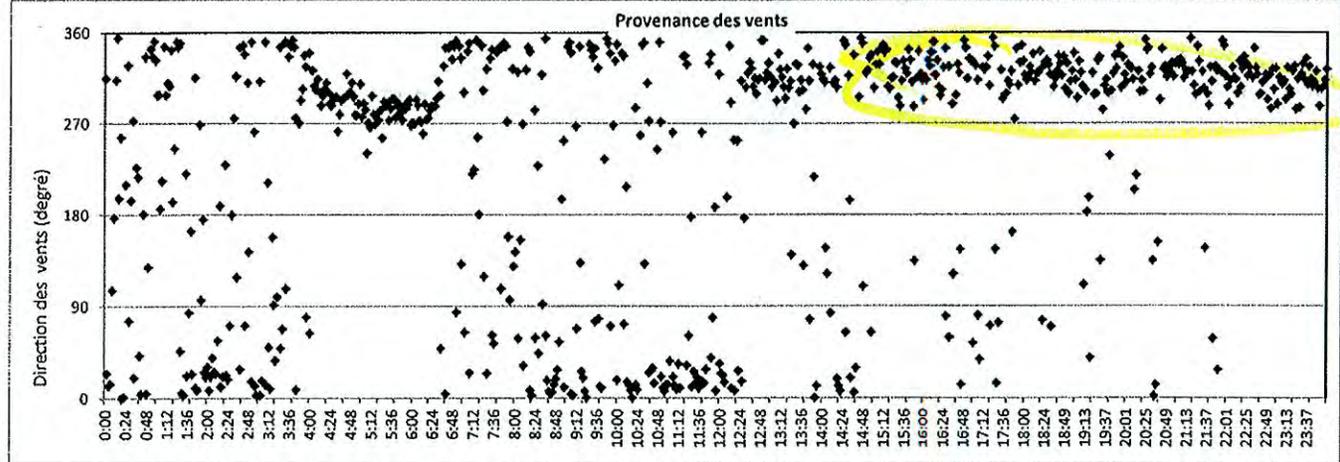
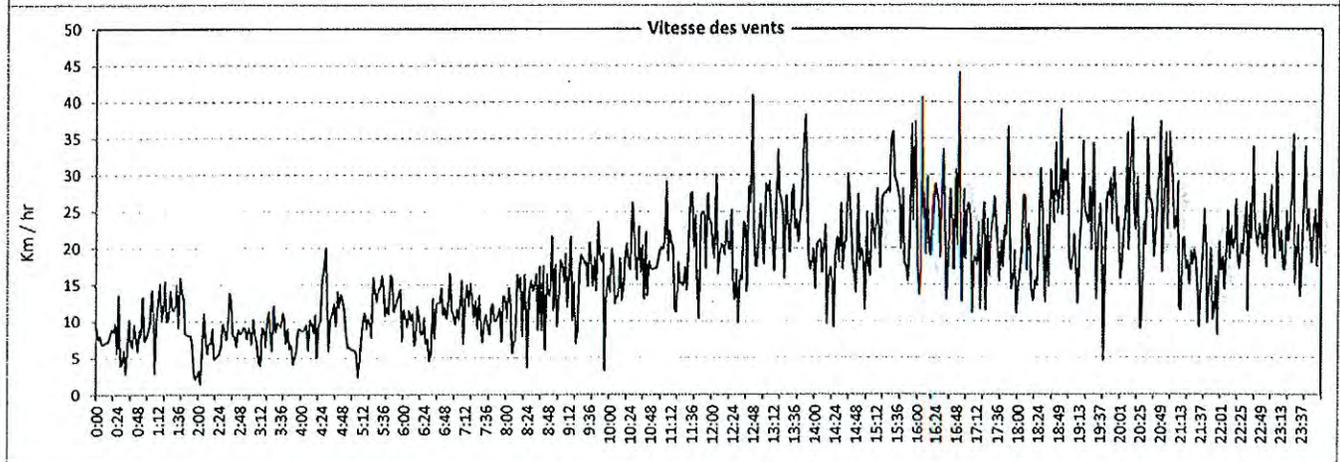
Provenance des vents	Ouest = 7,4%	TRS Moy. = 13,48
	Nord-Ouest = 75,3%	TRS Max. = 100,2
	est = 9,3%	Press. Bar. Moy. = 755,9
	Sud-Ouest = 8,1%	Humid. Rel. Moy. = 79,6
		Temp. Moy. (c°) = -13,06

Distribution :	Conform. 1 hr = 48,82%
	Non-conformité = 51,18%

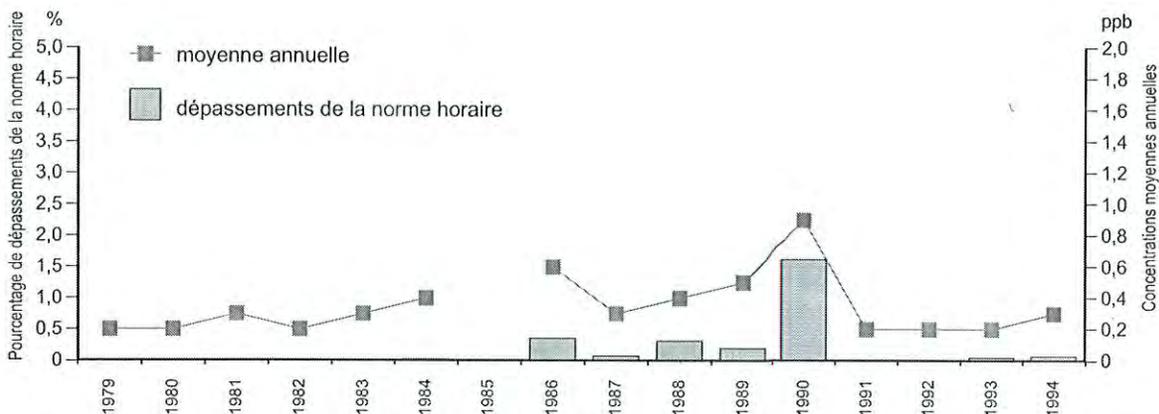
FIGURE 25 : Concentrations moyennes annuelles d'hydrogène sulfuré (H₂S) et pourcentage de dépassements de la norme horaire à la station 04048 (Cap-de-la-Madeleine) entre 1979 et 1994

Au Québec, l'hydrogène sulfuré n'est pas l'objet d'un échantillonnage intensif. Depuis plusieurs années, le H₂S n'est mesuré qu'à deux sites d'échantillonnage. À la station 04048 (Roy), située à Cap-de-la-Madeleine (figure 25), la concentration moyenne annuelle est généralement de l'ordre de 0,2 à 0,5 ppb, exception faite de celle observée en 1990 (0,9 ppb). La concentration horaire maximale a cependant été enregistrée en 1994 (40 ppb). Les dépassements de la norme sur une heure (10 ppb), généralement peu fréquents au cours de la période, l'ont été beaucoup plus en 1990 (134 dépassements, soit 1,6 % des observations horaires). Cette fréquence élevée des dépassements s'explique possiblement par des problèmes de rodage consécutifs à des modifications apportées au procédé de fabrication de pâte Kraft d'une usine située près de la station d'échantillonnage.

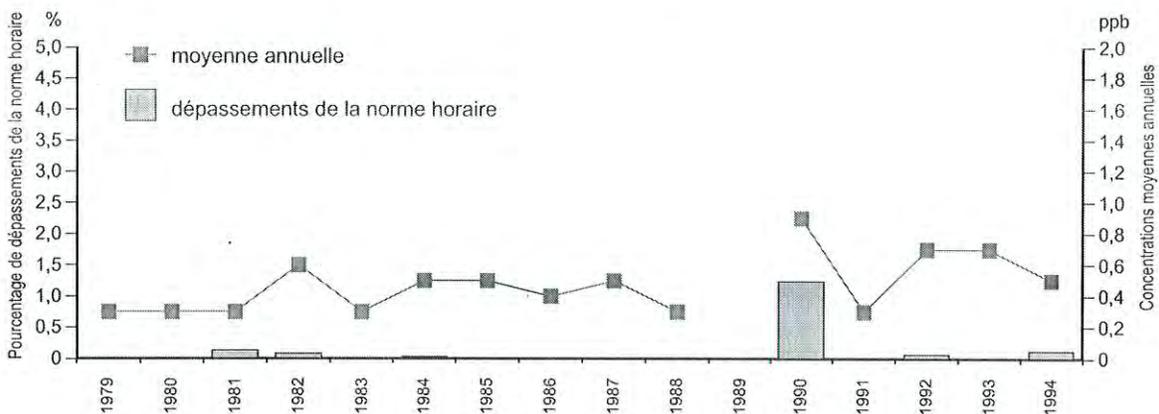
FIGURE 26 : Concentrations moyennes annuelles d'hydrogène sulfuré (H₂S) et pourcentage de dépassements de la norme horaire à la station 06003 (Pointe-aux-Trembles, Communauté urbaine de Montréal) entre 1979 et 1994

À la station 06003 (Pointe-aux-Trembles), située dans l'est de Montréal, la concentration annuelle a été généralement de l'ordre de 0,3 à 0,5 ppb entre 1979 et 1994 (figure 26). La moyenne annuelle la plus élevée (0,9 ppb) a été observée en 1990. Les dépassements de la norme horaire ont été peu fréquents entre 1979 et 1994. Un nombre exceptionnel de dépassements de la norme horaire de la Communauté urbaine de Montréal (8 ppb sur 1 heure) se sont toutefois produits en 1990 (58 dépassements, soit 1,2 % des observations horaires). Ces dépassements ont été associés à des émissions anormalement plus élevées provenant du complexe pétrochimique de l'est de Montréal. Des dépassements ont aussi eu lieu, dans une moindre mesure, en 1992 et en 1994.
