Objet : Demande d'accès n° 2022-07-017 – Lettre de réponse

N° de gestion doc. : 7430-05-01-4105549			N° de document : 401834932		
But de l'intervention : Ascot Corner. Travaux dans un cours d'eau et possiblement dans un milieu humide sur le lot 4 180 833					
<b>2 Lieu concerné par l'intervention</b> <span style="float: right;">↓↑ - +</span>					
1	Nom du lieu : Ronald Mackey, Kevin Mackey et Micheline Bédard				
	Nom usuel du lieu :				
	N° du lieu : X2181205		Type de lieu : cours d'eau		
	Localisation du lieu : Adresse du lieu : 1034, chemin Paul Ascot Corner (Québec) JOB 1A0				
	Coordonnées géographiques du lieu (GÉO NAD 83 degrés décimaux) :				
<b>3 Intervenant du lieu</b> <span style="float: right;">↓↑ - +</span>

N° de demande : 200696697	Type de demande : Plainte à caractère environnemental
Objet de la demande : Ascot Corner. Travaux dans un cours d'eau et possiblement dans un milieu humide sur le lot 4 180 833

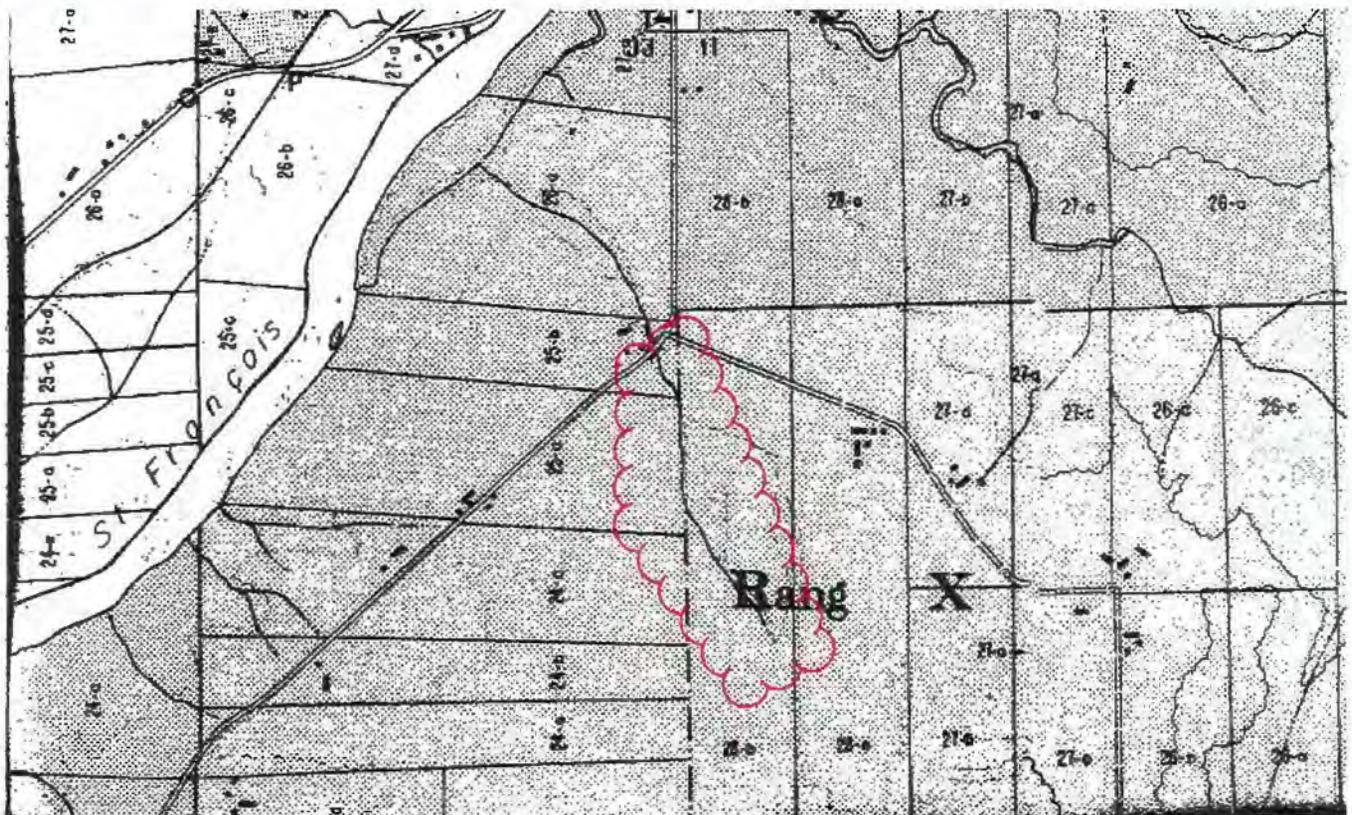
Figure 1 - Extrait de carte - Protection du territoire agricole (Ascot Corner, 1988-01-18)

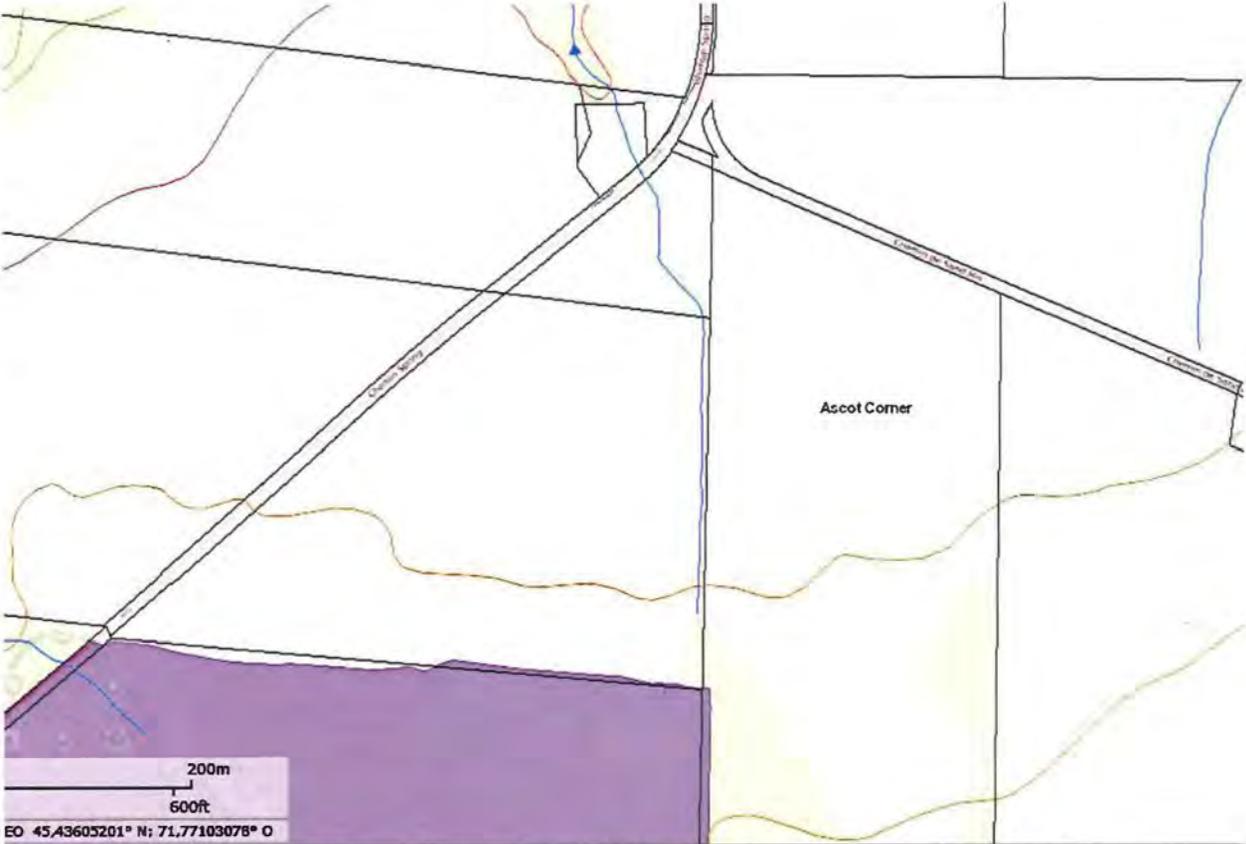
Figure 2 – Extrait de l’atlas géomatique (Gouvernement du Québec, 2019)

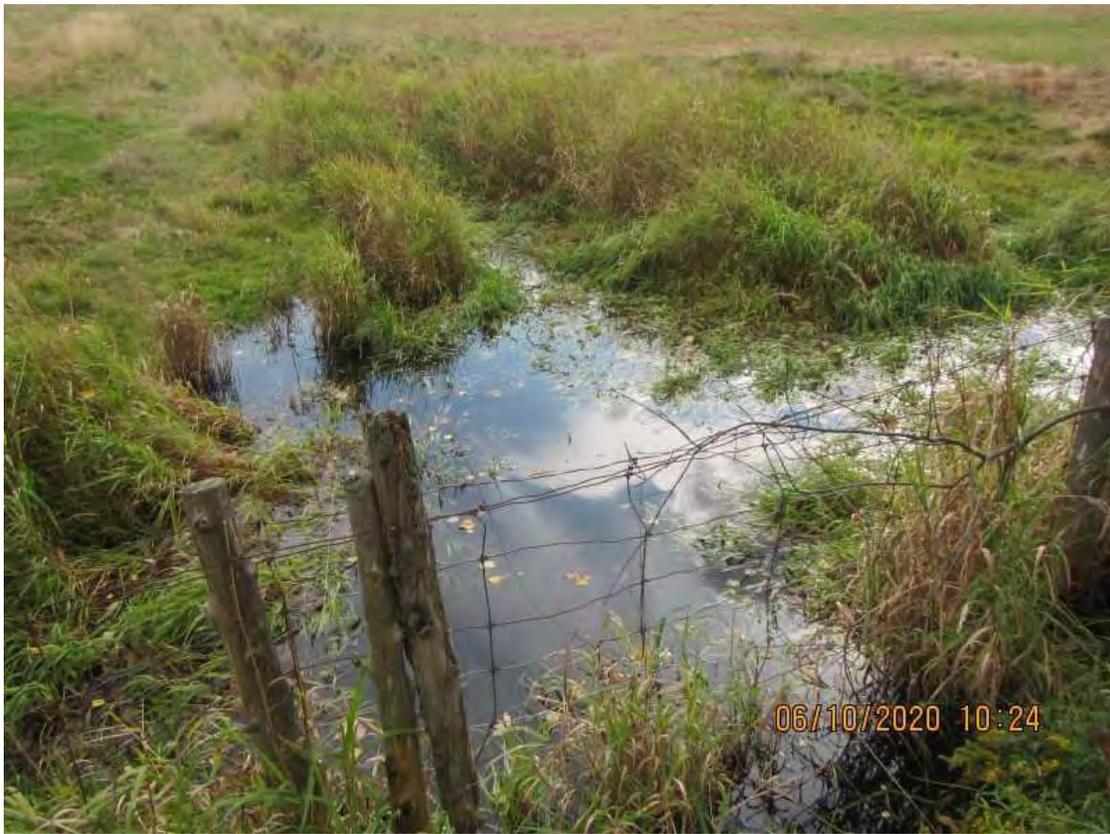
*IMG\_7144.JPG*  
Photo 1

Je débute mon inspection sur la limite Est du lot 4 180 833 au Sud-Est de la prairie à l'endroit où une digue avait été aménagée afin de couper l'arrivée d'eau sur le lot. De l'eau s'accumule au sol sur le lot voisin à l'Est, le lot de M. André Brochu (photo 1). La digue est présente et bloque la trajectoire de l'eau vers le cours d'eau (photo 2).

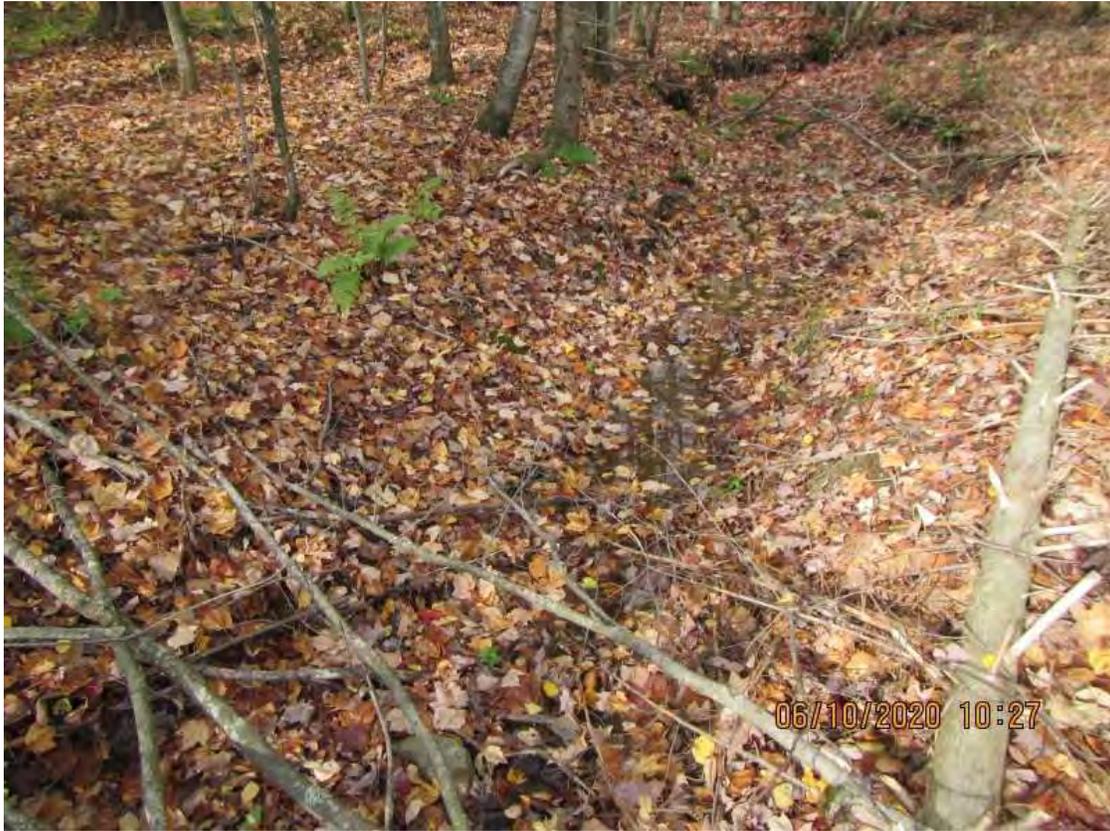
Photo 3

Dans la section du cours d'eau qui passe dans la forêt de l'eau est présente dans le fond du lit d'écoulement (photo 3). Après le ponceau situé à la limite où le cours d'eau sort de la forêt, il n'y a plus d'eau dans le fond du cours d'eau (photo 4).

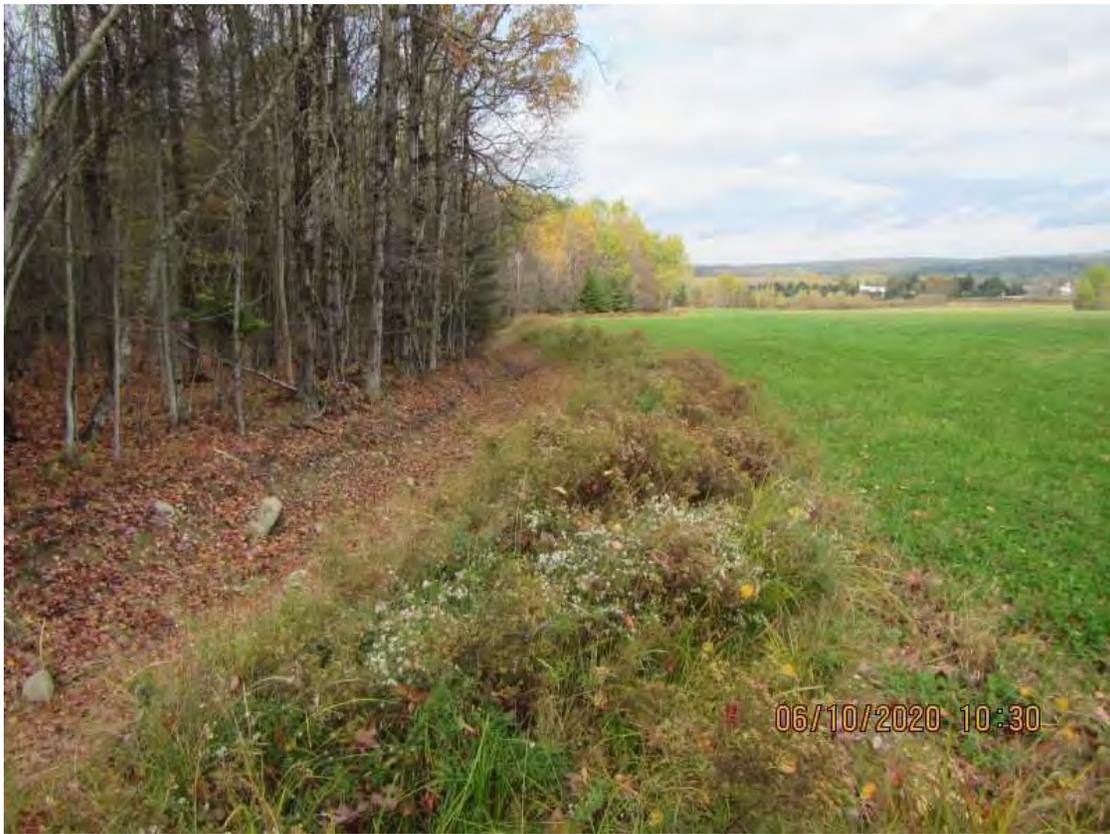
*IMG\_7157.JPG*  
Photo 5

La bande protectrice de 3 mètres a été respectée entre le cours d'eau et la zone cultivée (photo 5). Des plantes naturelles sont présentes et non entretenues. À un endroit, j'ai constaté que de la paille avait été déposée dans le lit du cours d'eau pour ralentir la vitesse et capter des sédiments (photo 6). Lorsque le cours d'eau avait été creusé, des monticules de roches avaient été installés pour réduire la vitesse de l'eau. La pierre utilisée n'était pas assez grosse et tous ces aménagements sont détruits.

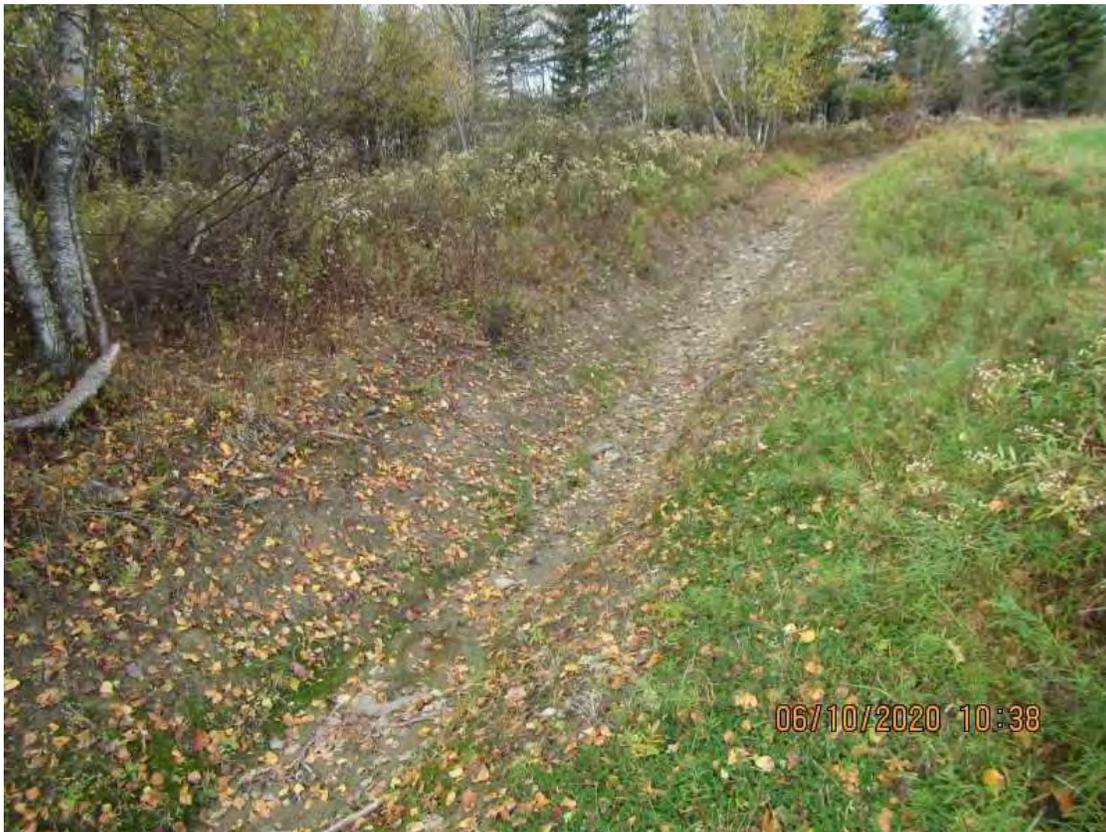
*IMG\_7159.JPG*  
Photo 7

Les talus du cours d'eau présentent des sols à nu, ils sont stables et la végétation s'installe progressivement dans ces talus (photo 7). Peu de signes d'érosion dans les talus ont été aperçus lors de cette inspection (photo 8). Lorsque le cours d'eau arrive sur le terrain plat, il y a une accumulation de sédiments dans le lit du cours d'eau. Le lit du cours d'eau a le même niveau que le terrain naturel adjacent (photo 9). Le parcours que le cours d'eau suit vers le ponceau du chemin Spring a été indiqué avec des piquets de bois. Environ à mi-chemin entre le début du terrain plat et le ponceau du chemin Spring, un petit lit plus profond que le niveau du terrain naturel est présent. De l'eau est visible dans cette section du cours d'eau (photo 10).
