Objet : Demande d'accès n° 2023-08-066– Lettre de réponse

La présente fait suite à votre demande d'accès, reçue le 30 août dernier, concernant des inspections ayant eu lieu les 2, 3 et 4 août dernier à propos du plastique dans la rivière Magog.

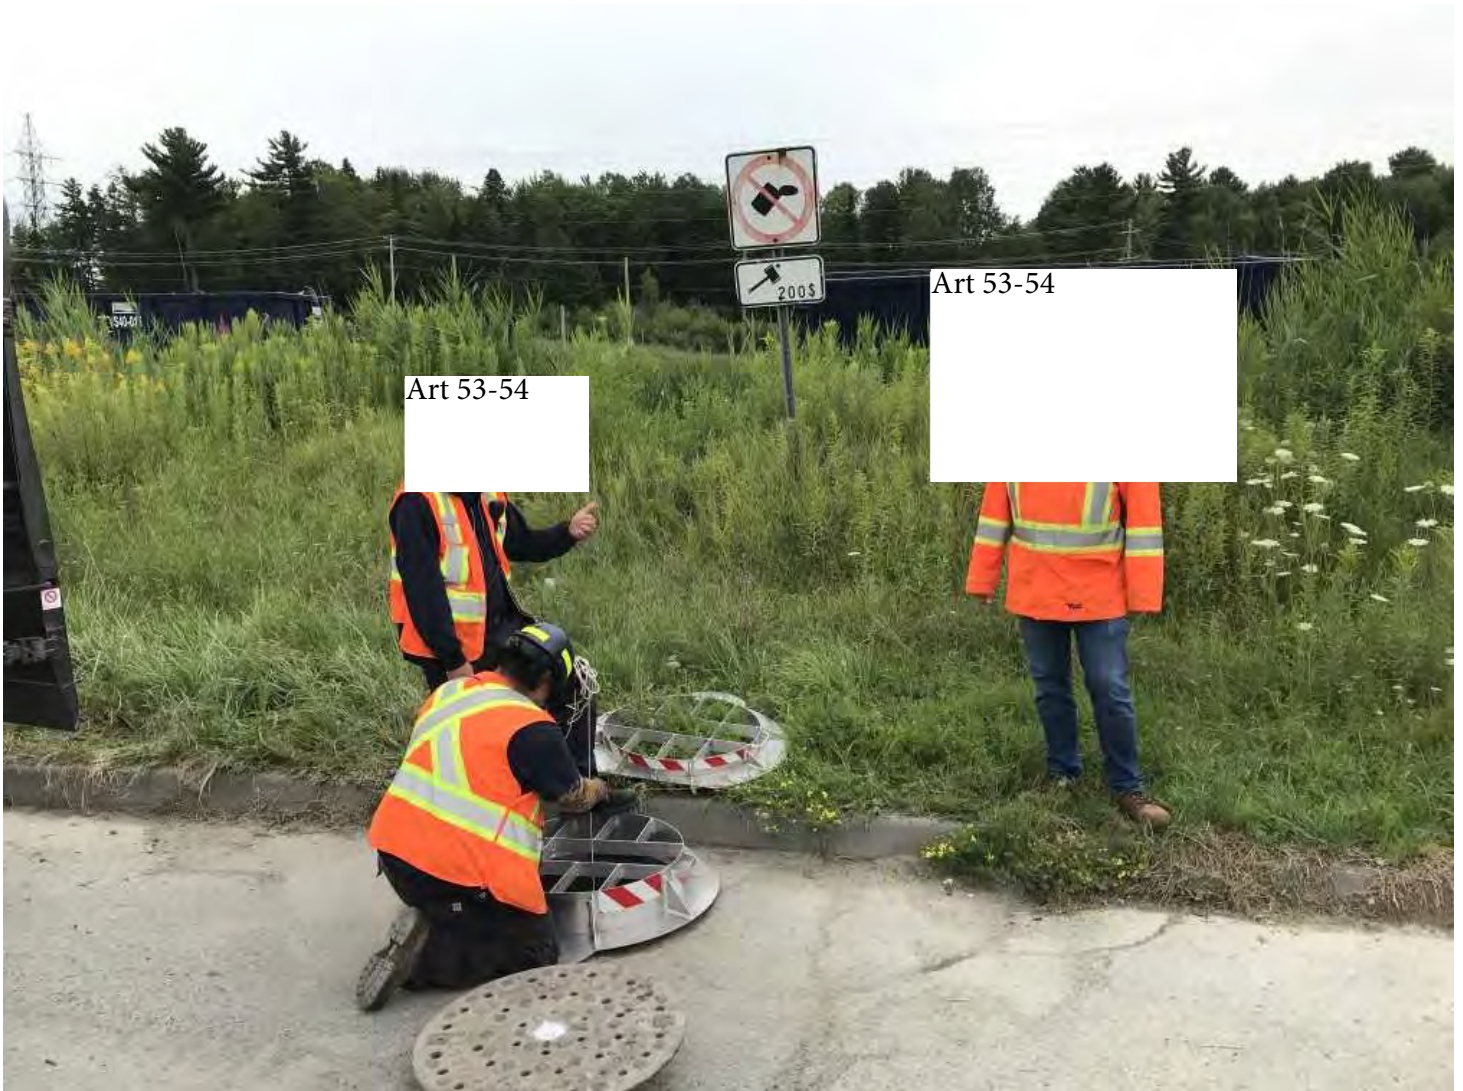
IMG\_0731.JPG  
Image 1: Vérification dans trou d'homme en face du LEN. Point GPS 0045

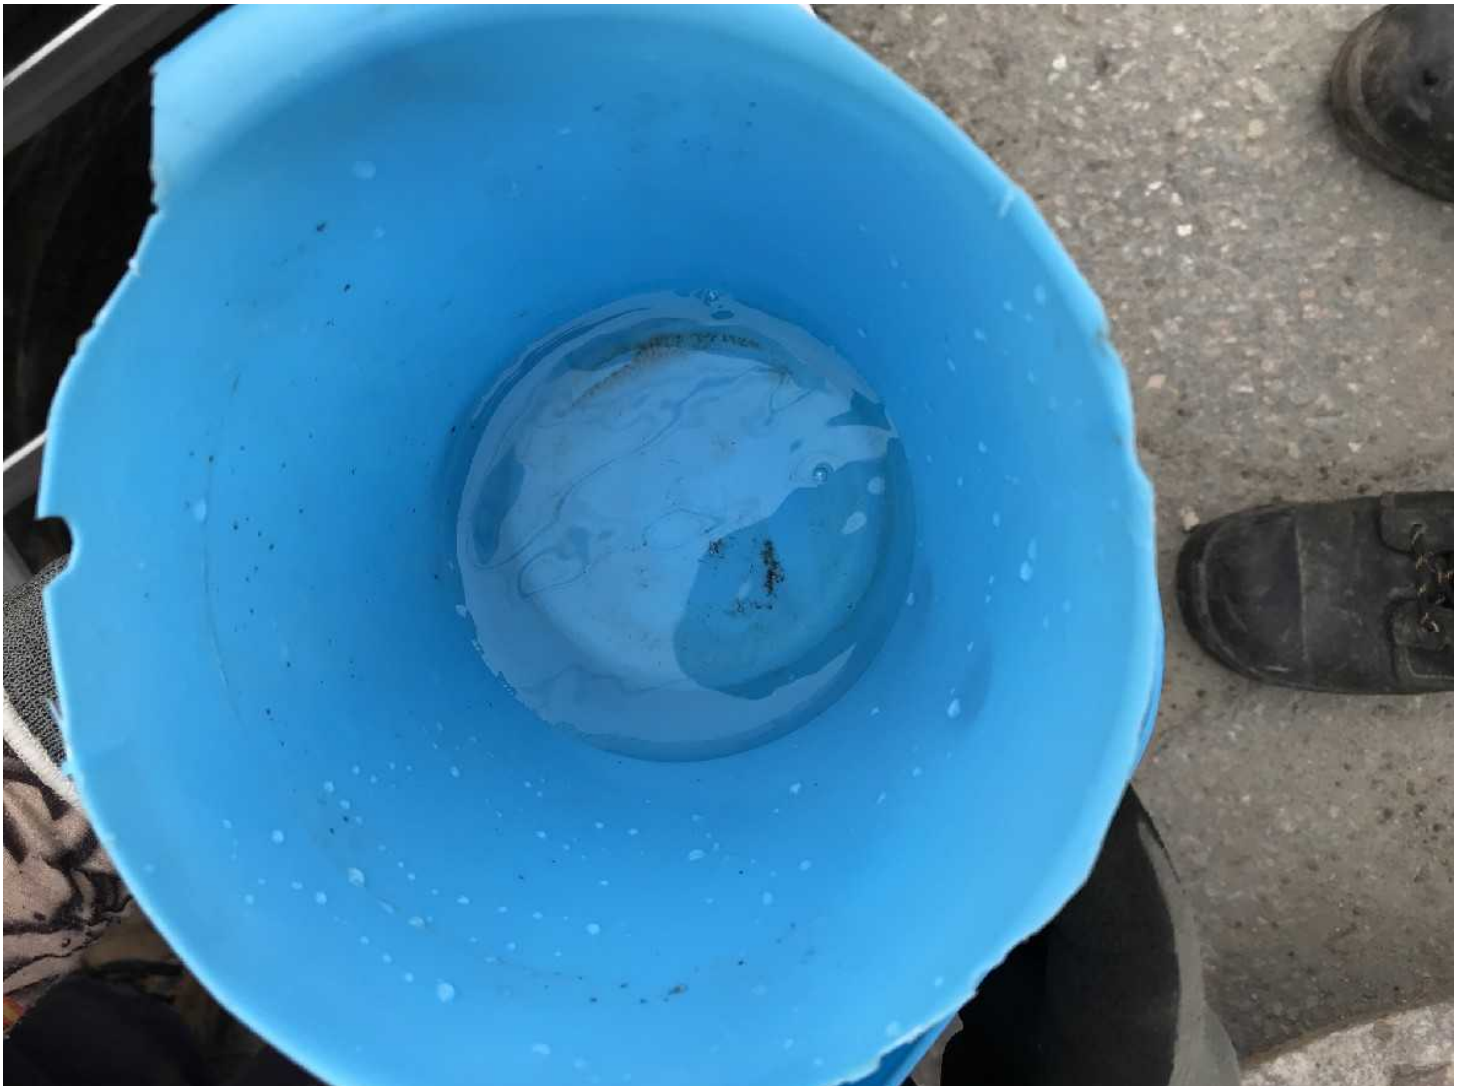
IMG\_0732.JPG  
Image 2: Échantillon prélevé dans le réseau pluvial du trou d'homme en face du LEN. Absence de particules de plastique

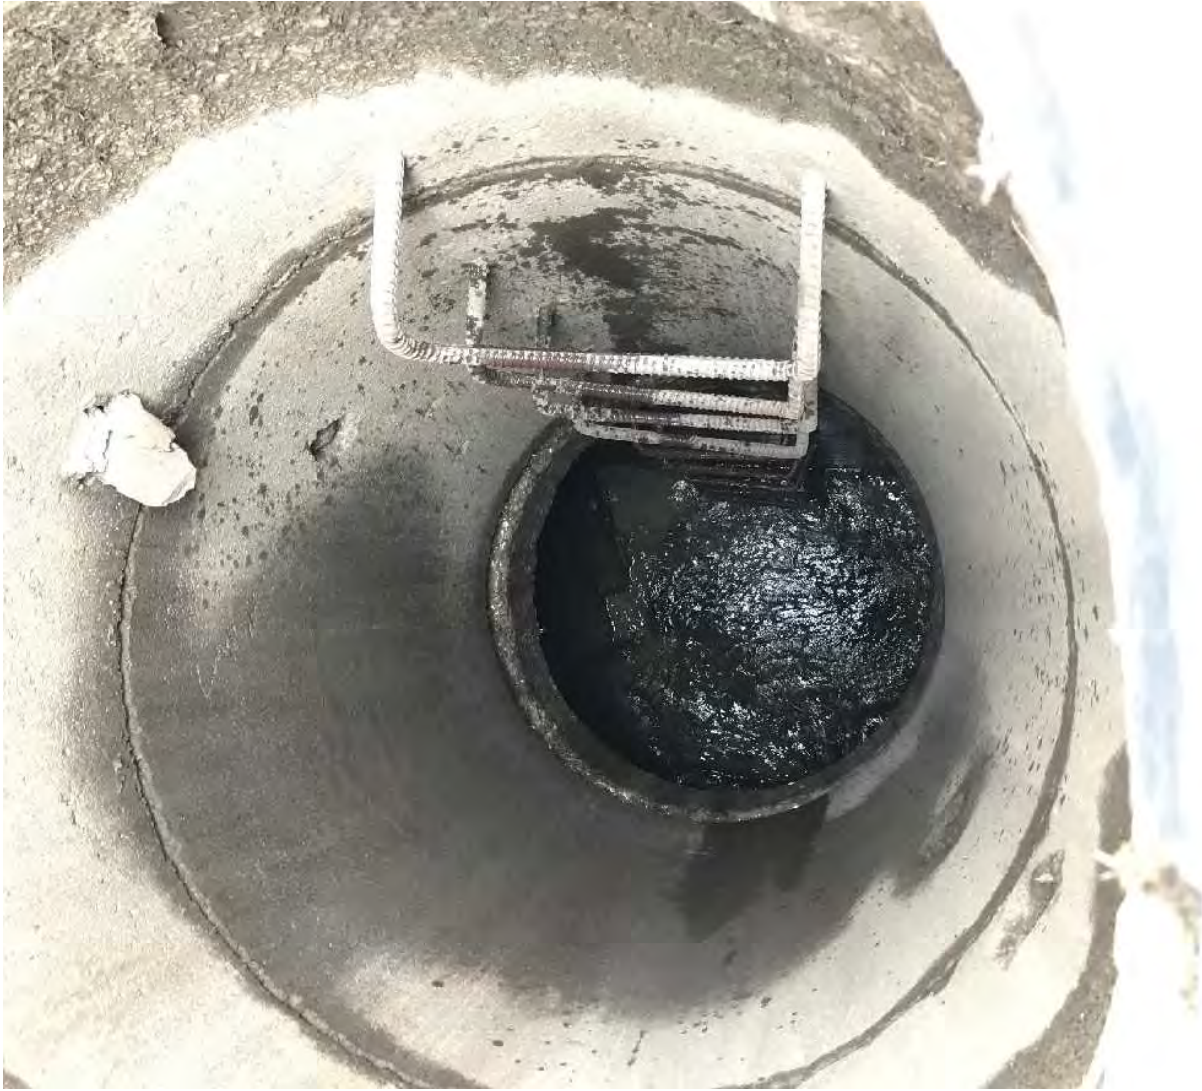
IMG\_0733.JPG  
Image 3: Vue de l'intérieur du trou d'homme en face du LEN

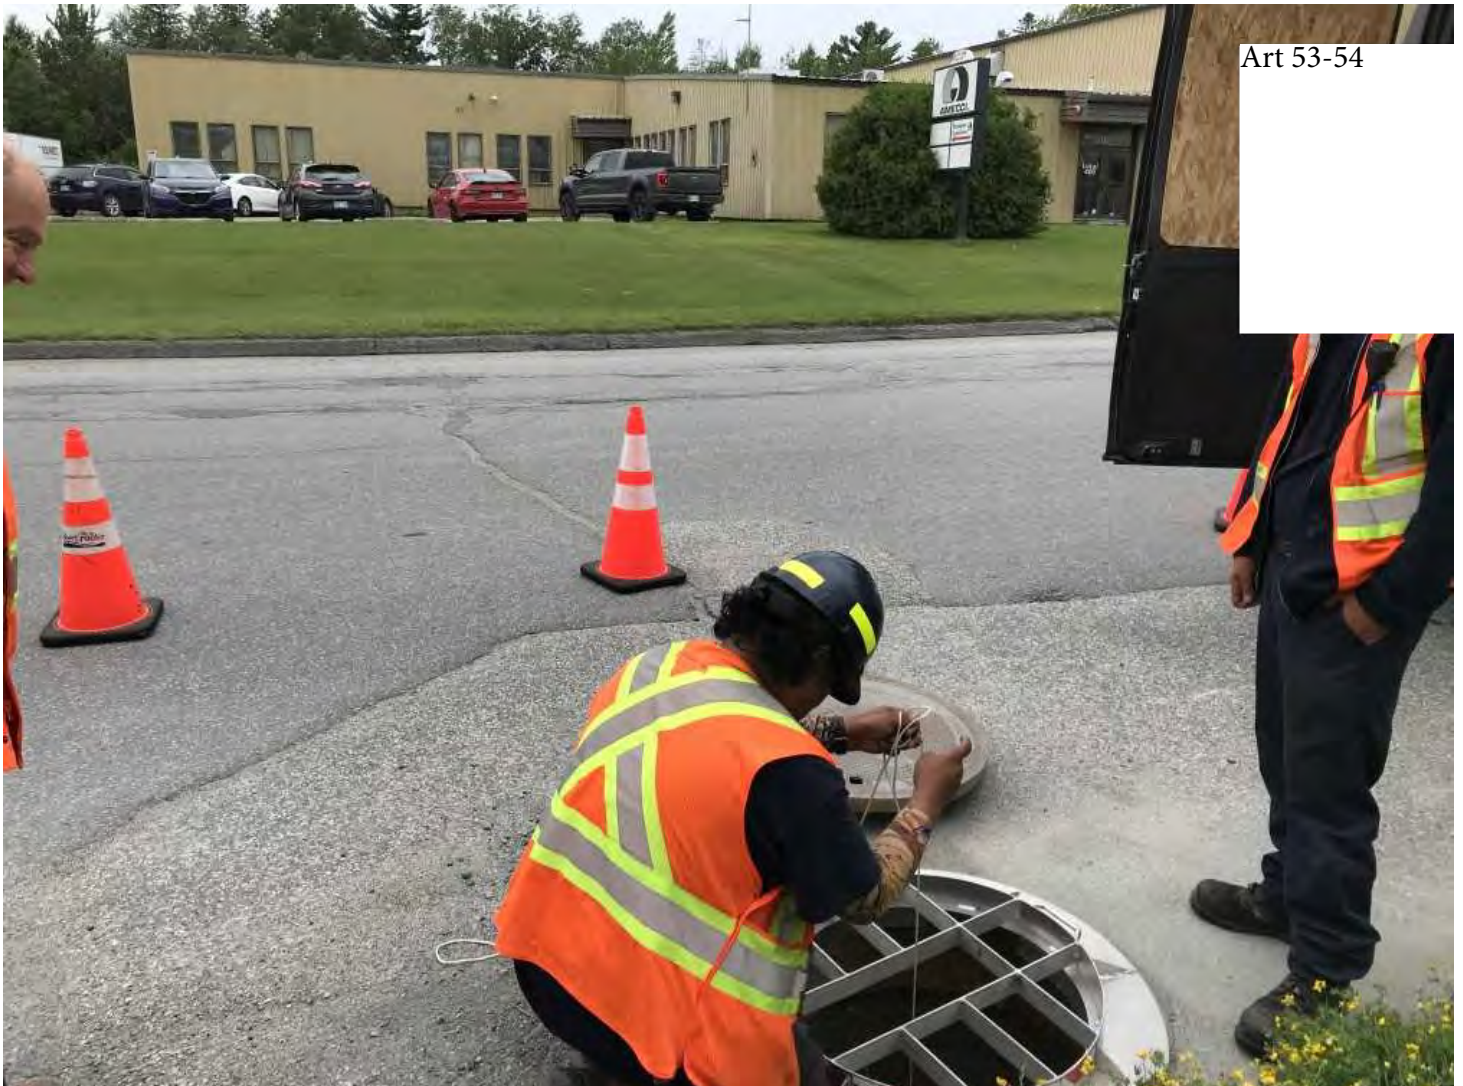
Nous arrivons en face du 475, rue Pépin (**image 4**)

IMG\_0735.JPG  
Image 4: Trou d'homme en face du 475, rue Pépin, Point GPS 0047

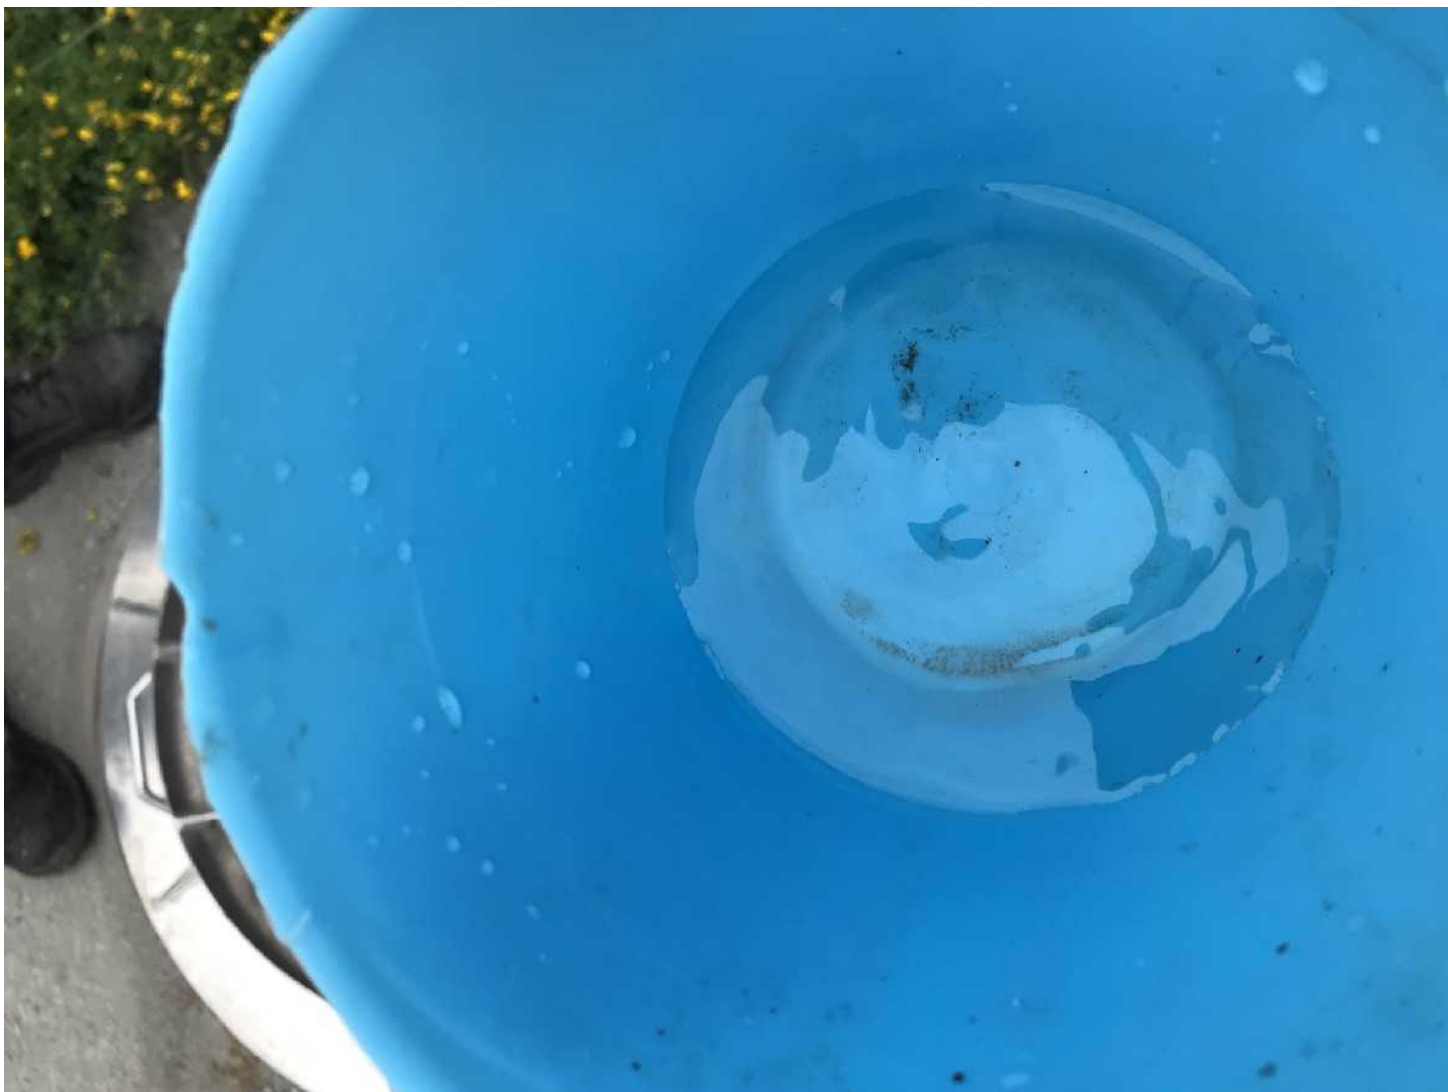
IMG\_0736.JPG

Image 5: Vue d'un échantillon prélevé dans le trou d'homme face au 475, rue Pépin. Absence de particules de plastiques

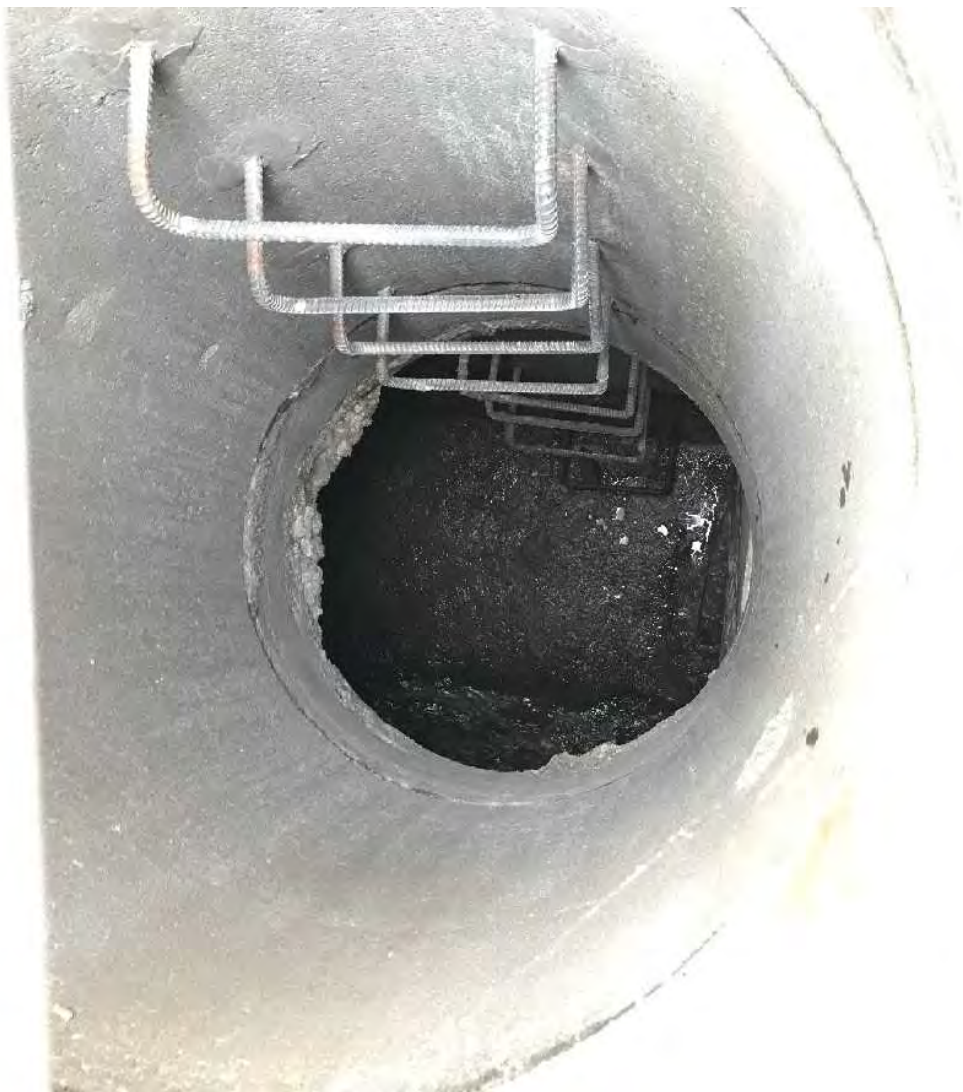
IMG\_0737.JPG

Image 6: Vue de l'intérieur du trou d'homme situé en face du 475., rue Pépin.

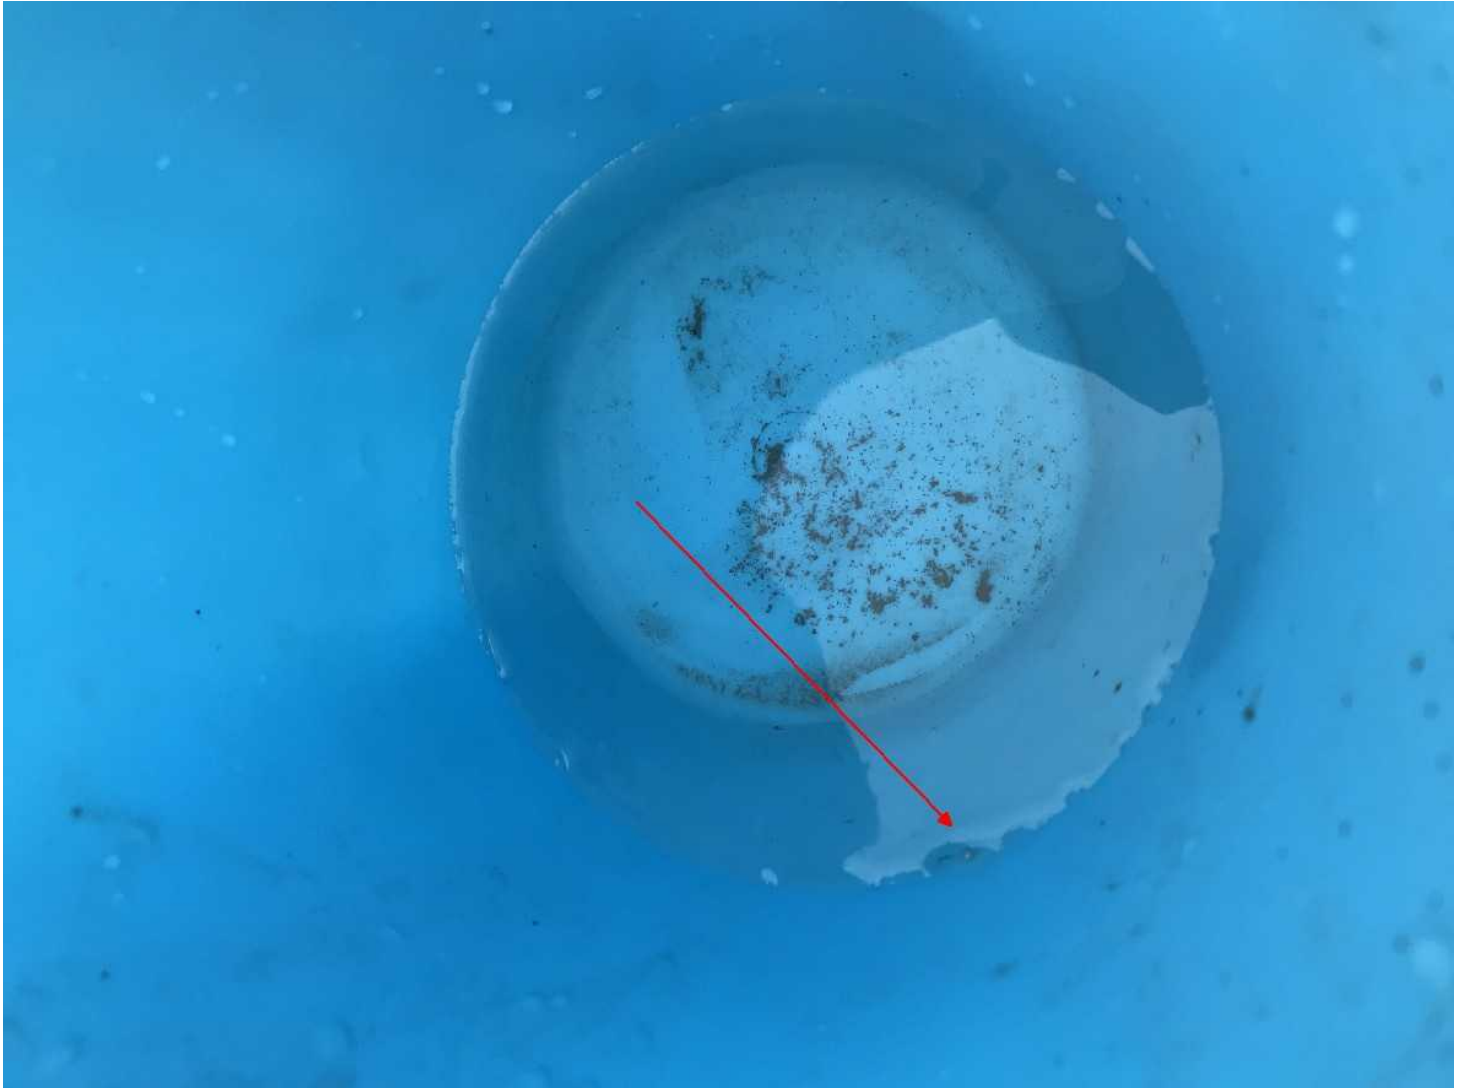
IMG\_0738.JPG

La ville procède à la prise de 5 échantillons. Dans les 5 échantillons, l'eau est claire et il y a présence de sable. Dans l'un des échantillons, il semble y avoir une sphère translucide, ressemblant à une bille de silicone (**image 7**). L'élément en question flotte sur l'eau et ne se dissous pas. Ainsi, je demande à l'équipe de la ville de mettre l'échantillonnage sur pause, le temps que je transvide l'eau contenue dans la chaudière bleue dans un pot de verre ambrée.

Image 7: Échantillon prélevé dans trou d'homme en face du 475, rue Pépin. Présence d'une petite sphère translucide.

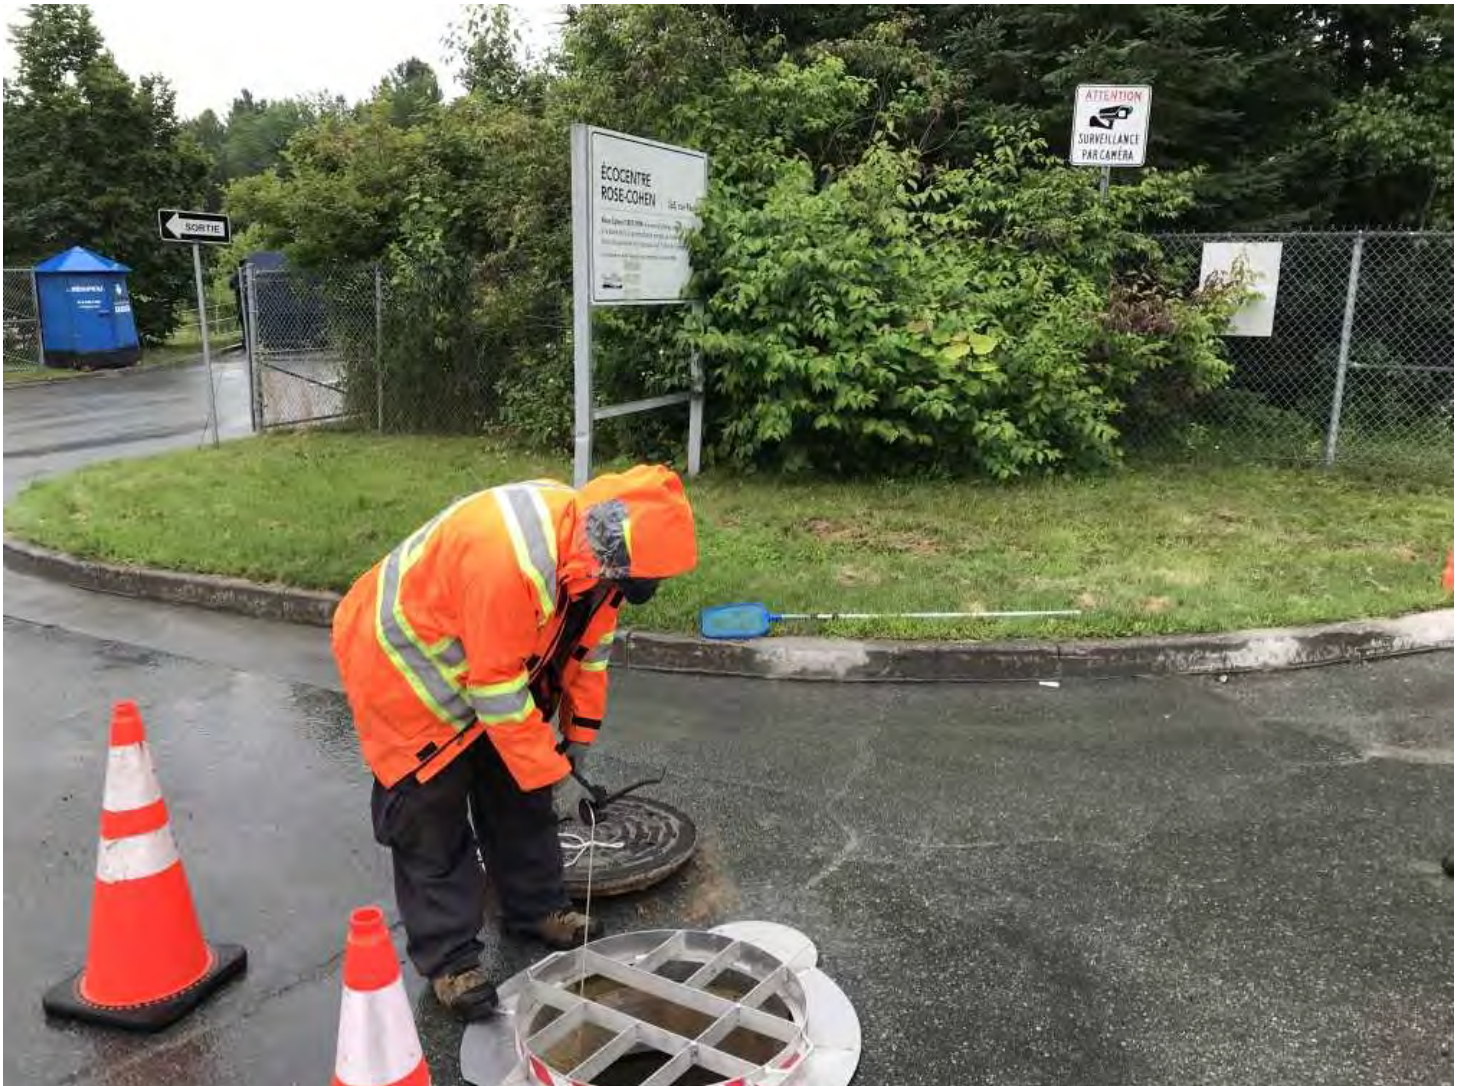
IMG\_0740.JPG

À 10h45, nous nous déplaçons en face de l'entrée de l'écocentre Rose-Cohen pour faire une vérification du trou d'homme (**image 8**).

Image 8: Trou d'homme situé en face de l'entrée de l'écocentre Rose-Cohen. Point GPS 0048

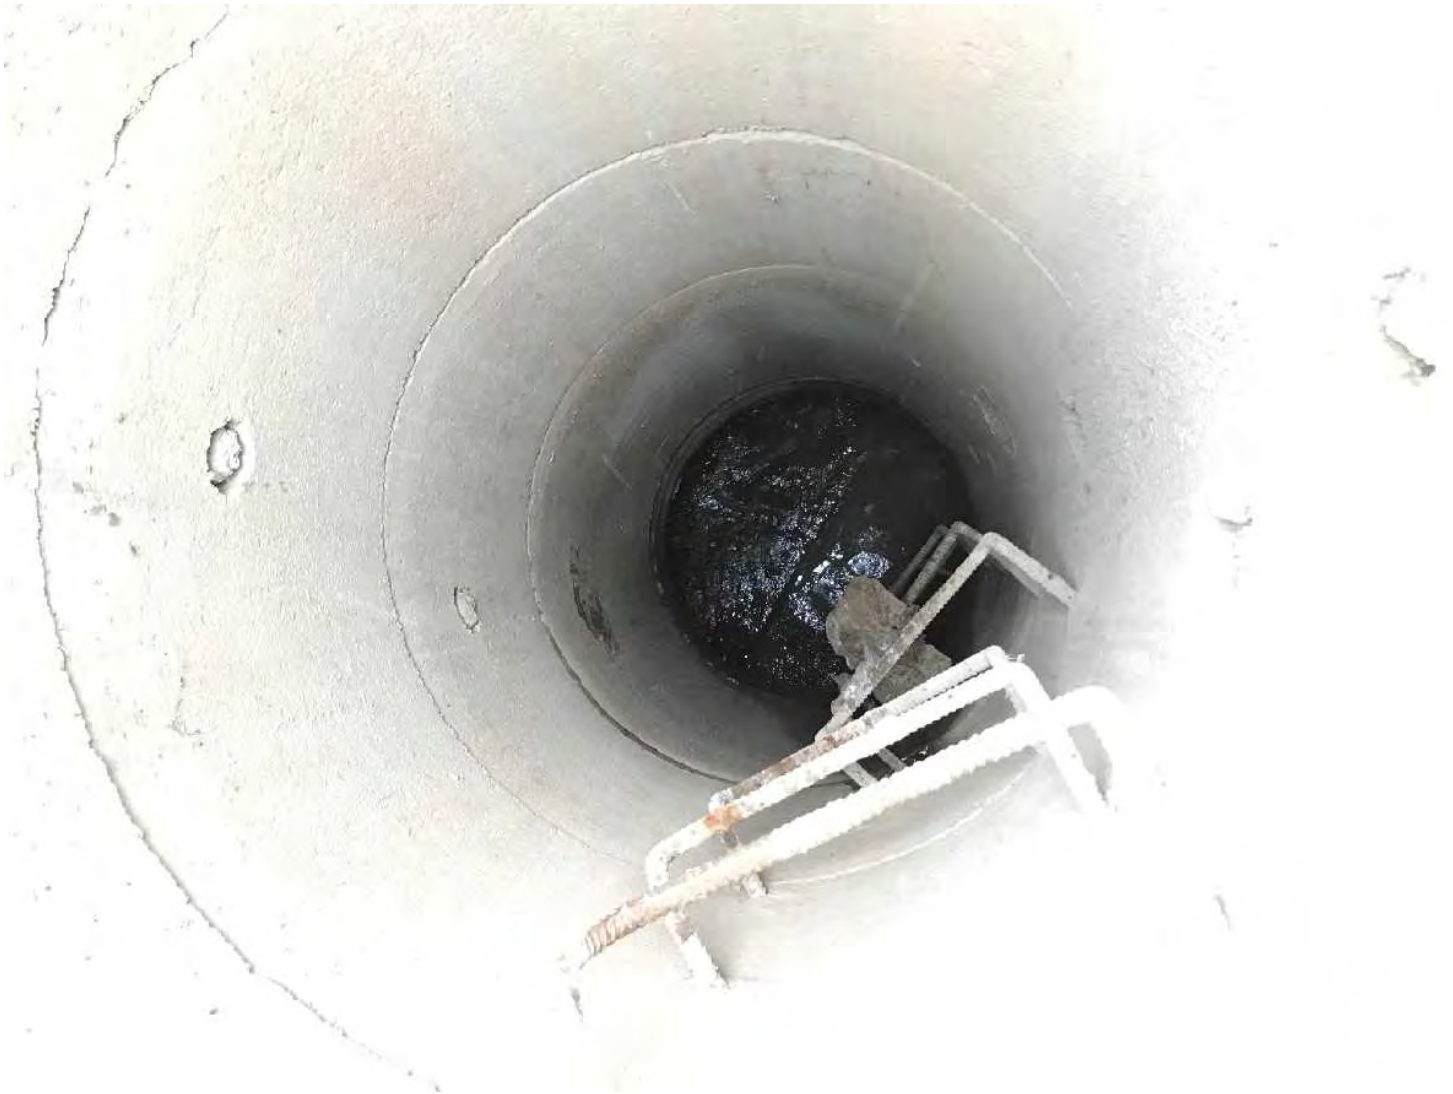
IMG\_0741.JPG

Dans le trou d'homme, il y a de l'eau qui coule (**image 9**).

Image 9: Vue de l'intérieur du trou d'homme situé en face de l'entrée de l'écocentre Rose-Cohen.

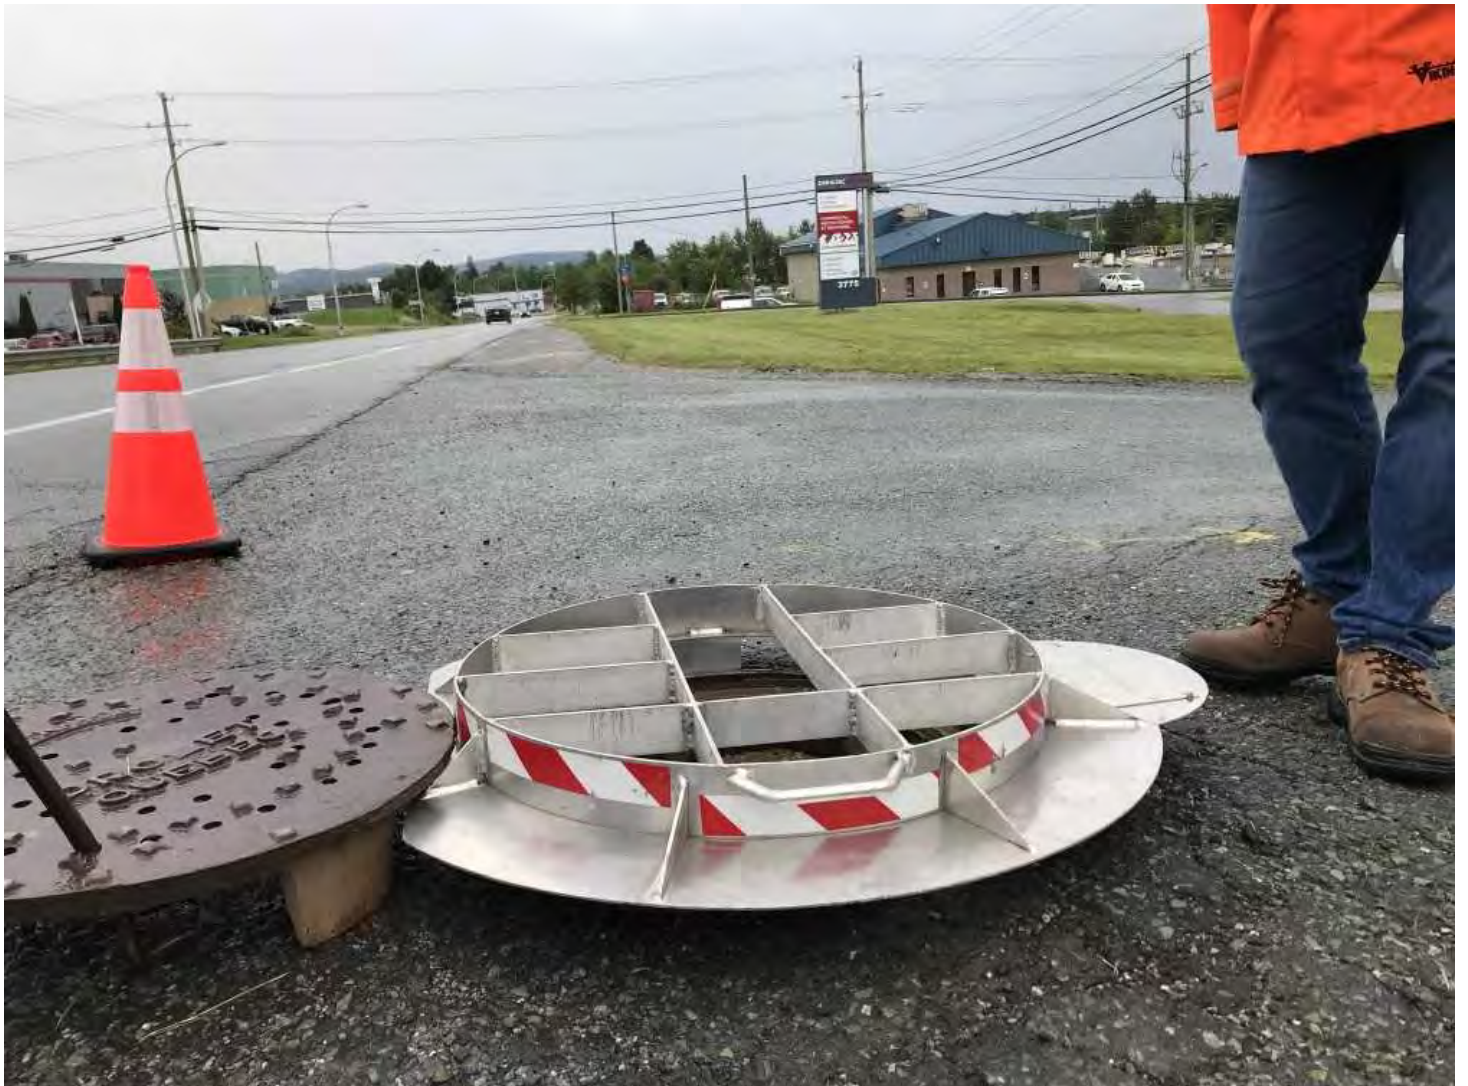
IMG\_0743.JPG

À 11h13, nous arrivons à un trou d'homme situé en face du bâtiment abritant Donlox Armer (**image 10**) et la ville retire le couvercle.

Image 10: Trou d'homme pluvial situé en face de Donlox Armer. Point GPS 0050

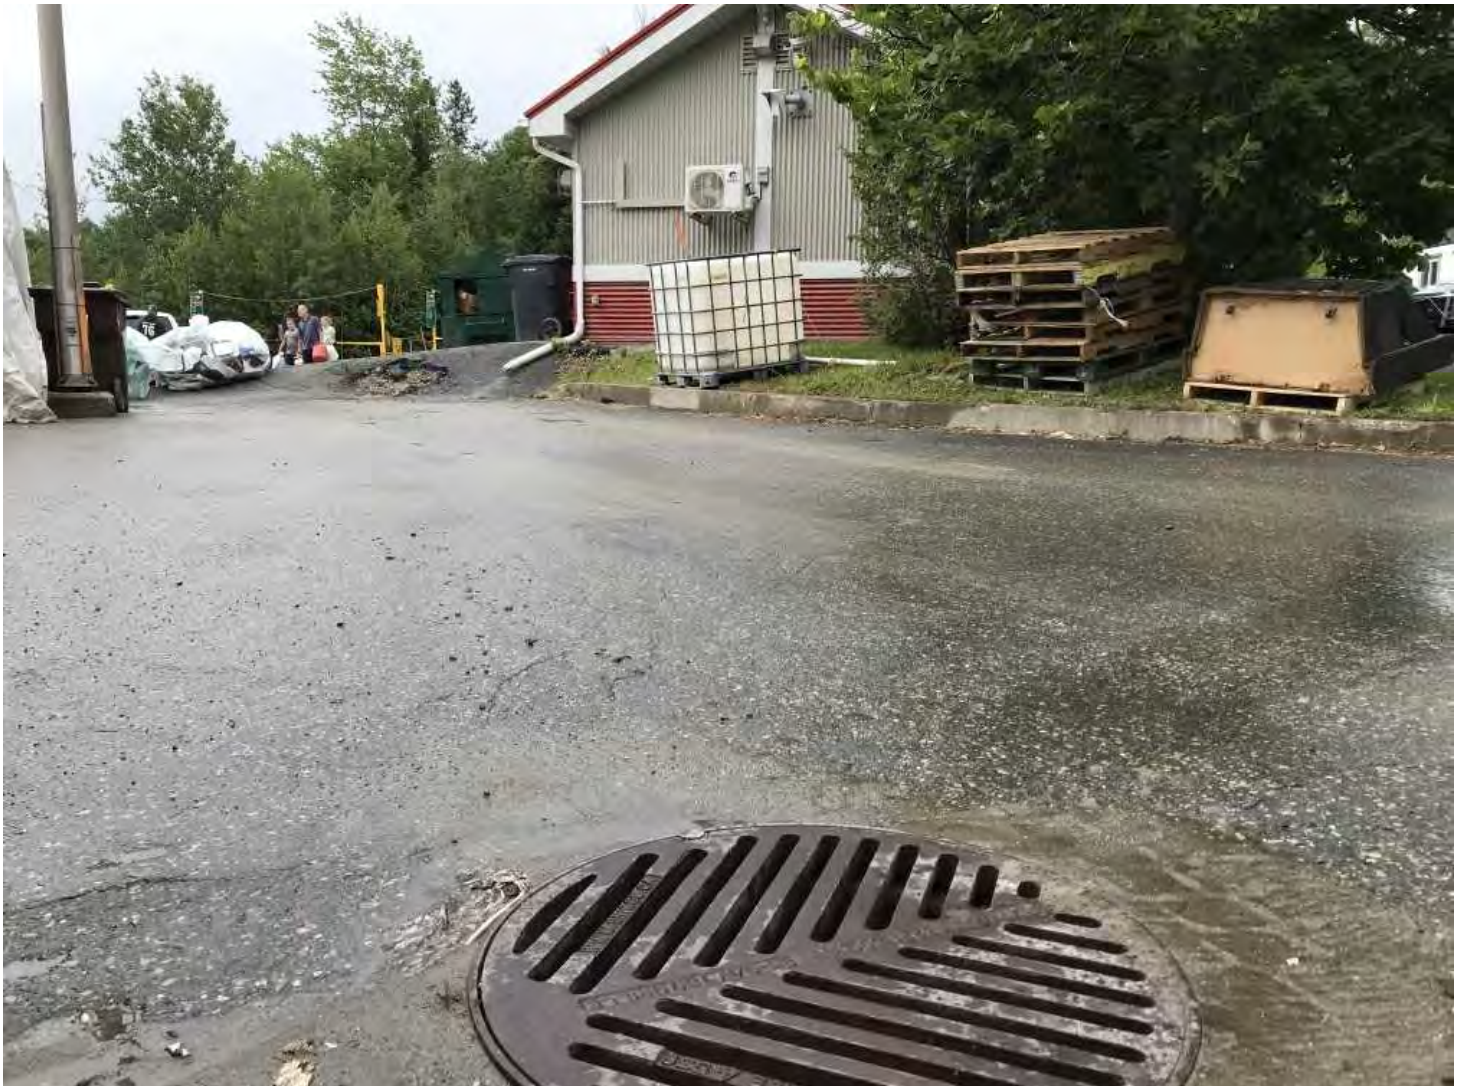
À 11h33, je pénètre dans l'enceinte de l'écocentre. Je constate la présence d'un trou d'homme à l'entrée de l'écocentre et un autre à la sortie de l'écocentre. En me dirigeant vers le bâtiment d'accueil, je constate la présence d'un trou d'homme (**image 12**).

IMG\_0747.JPG  
Image 12: Trou d'homme situé dans l'écocentre Rose-Cohen. Point GPS 0051

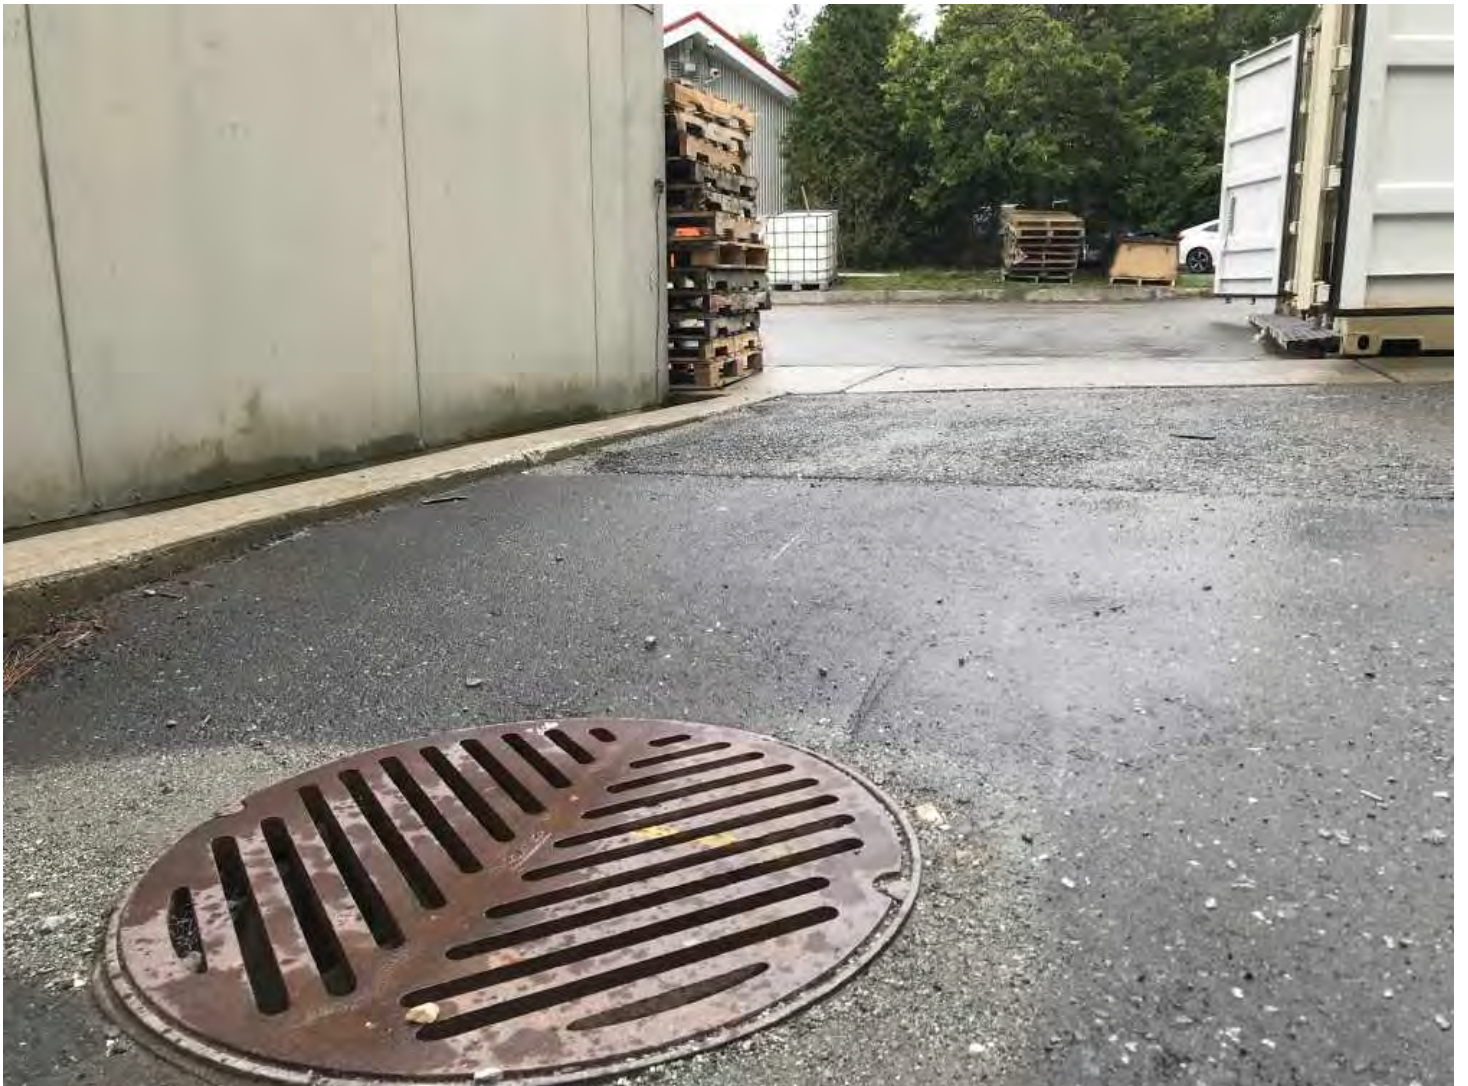
Immédiatement à l'est du trou d'homme derrière l'accueil (point GPS 0051), je constate la présence d'un autre trou d'homme (**image 14**).

IMG\_0750.JPG  
Image 14: Trou d'homme situé à l'écocentre Rose-Cohen. Point GPS 0052

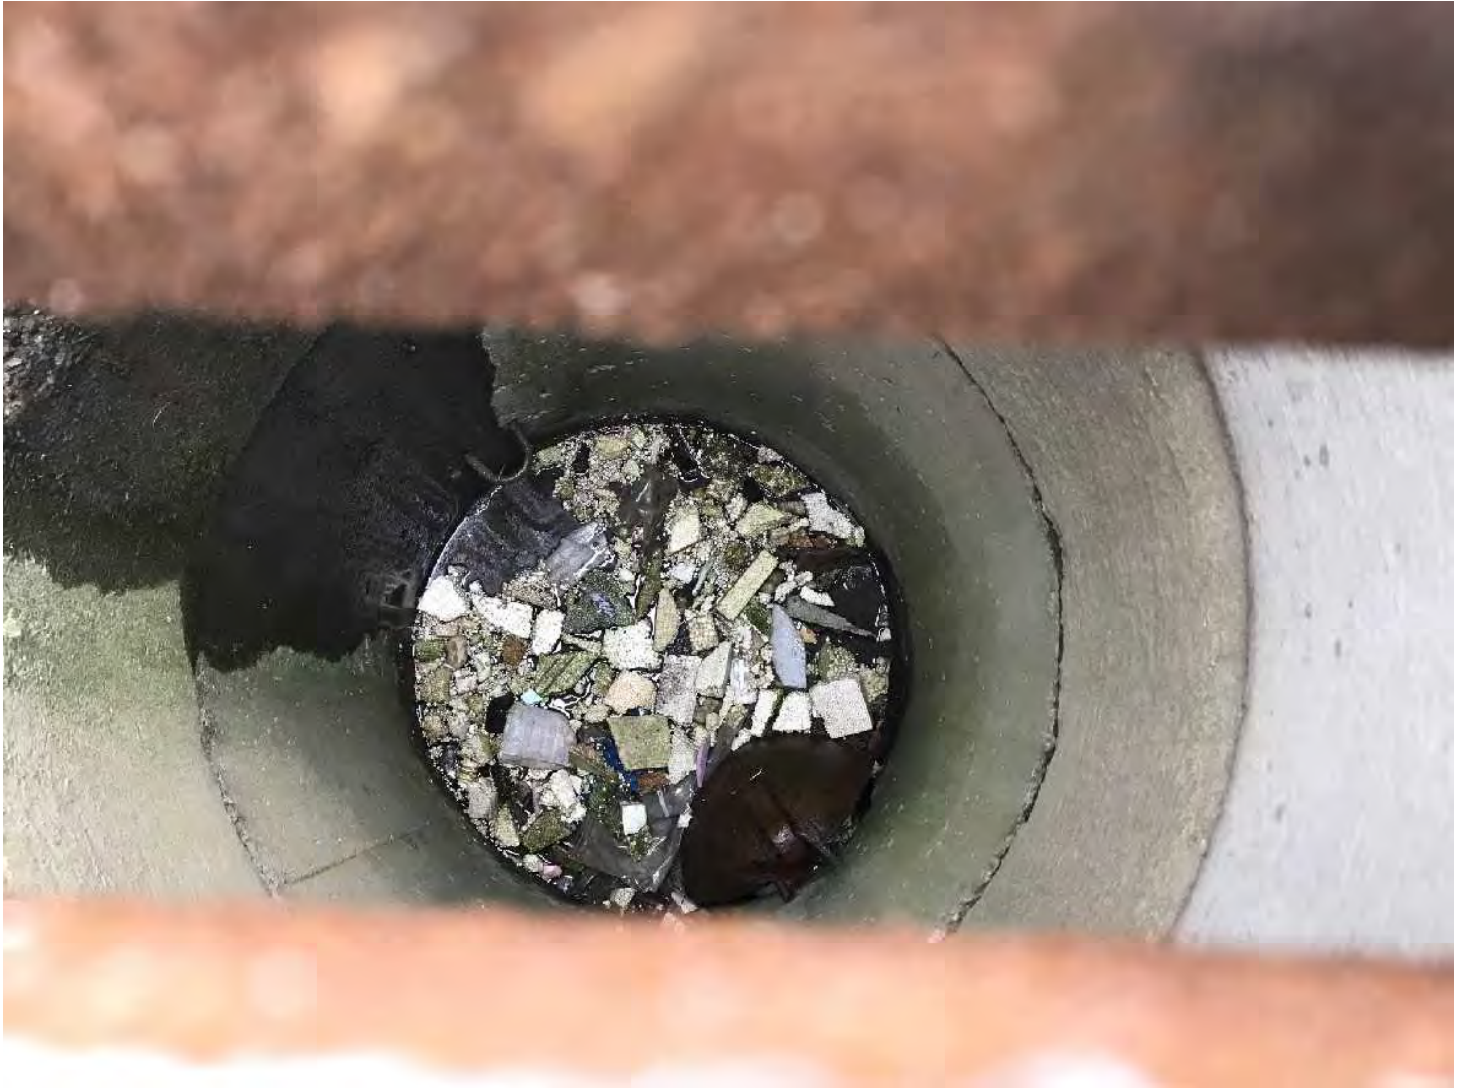
Je constate la présence de beaucoup de styromousse au fond du trou d'homme (**image 15**).

IMG\_0751.JPG  
Image 15: Vue de l'intérieur du trou d'homme du point GPS 0052. Présence de styromousse

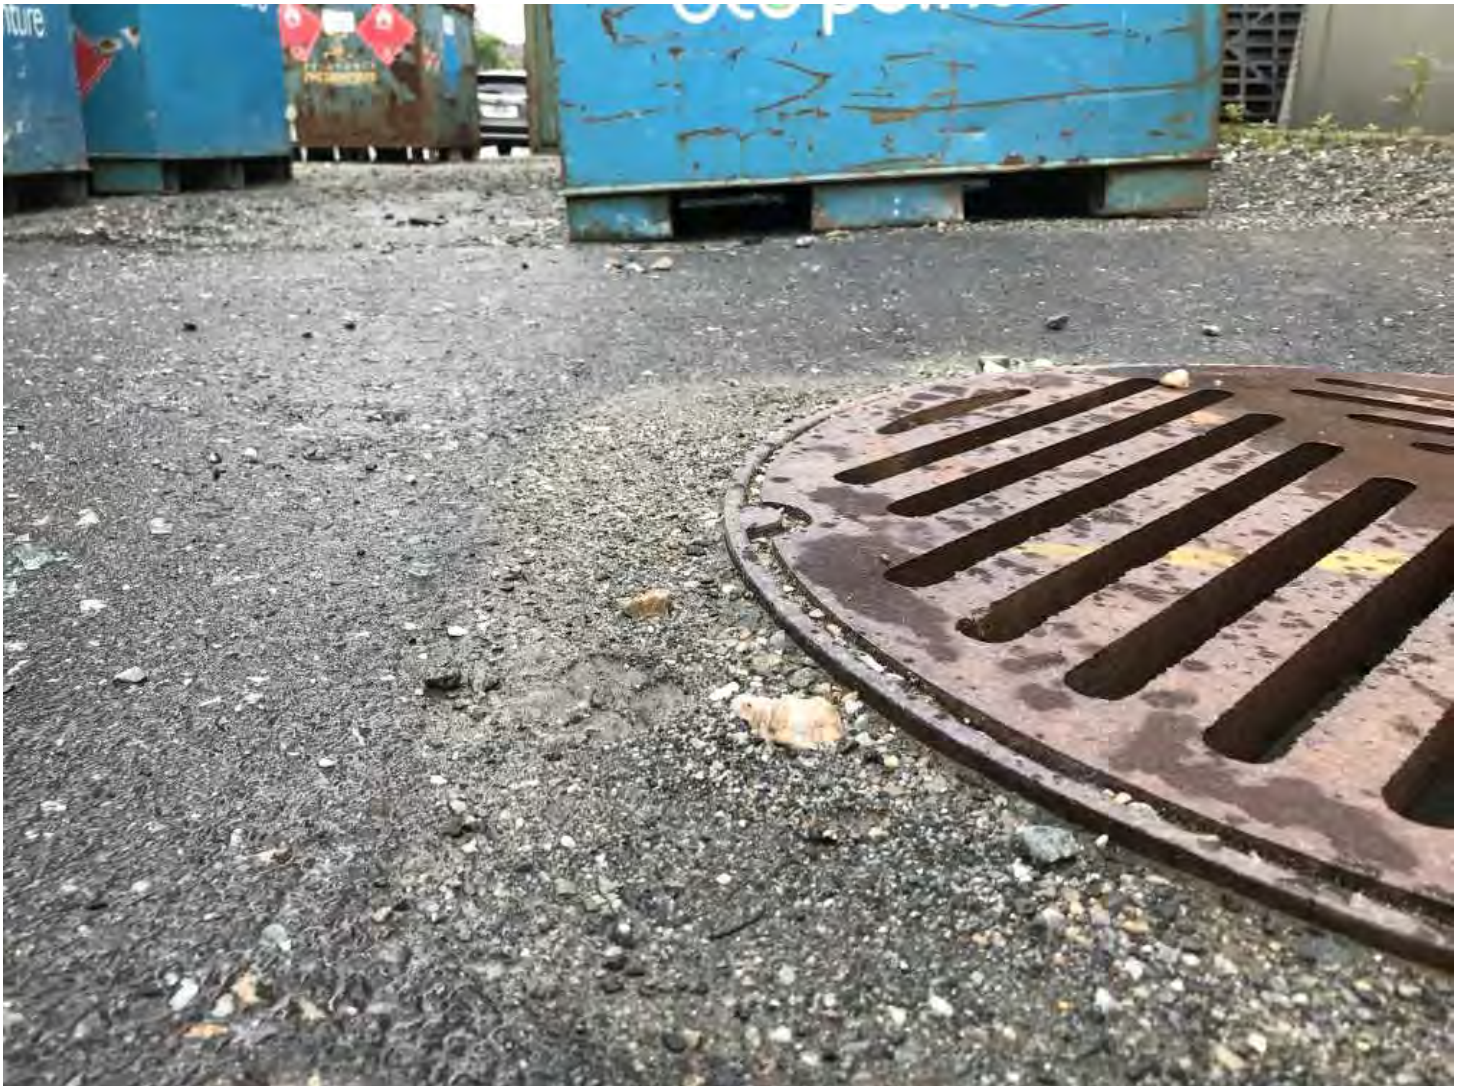
Je constate la présence d'écailles de peinture jaune (similaire à celle utilisée lors des travaux de marquage de la chaussée) et des écailles de peinture bleue, ayant une teinte très similaire à la peinture sur les bacs *Écopeintures*, entreposés tout près. (**image 16**).

IMG\_0752.JPG  
Image 16: Contour du regard du trou d'homme du point GPS 0052. Présence d'écaillés de peinture jaune (similaire à la peinture de signalisation)
