Objet : Demande d'accès n° 2023-08-066– Lettre de réponse

La présente fait suite à votre demande d'accès, reçue le 30 août dernier, concernant des inspections ayant eu lieu les 2, 3 et 4 août dernier à propos du plastique dans la rivière Magog.

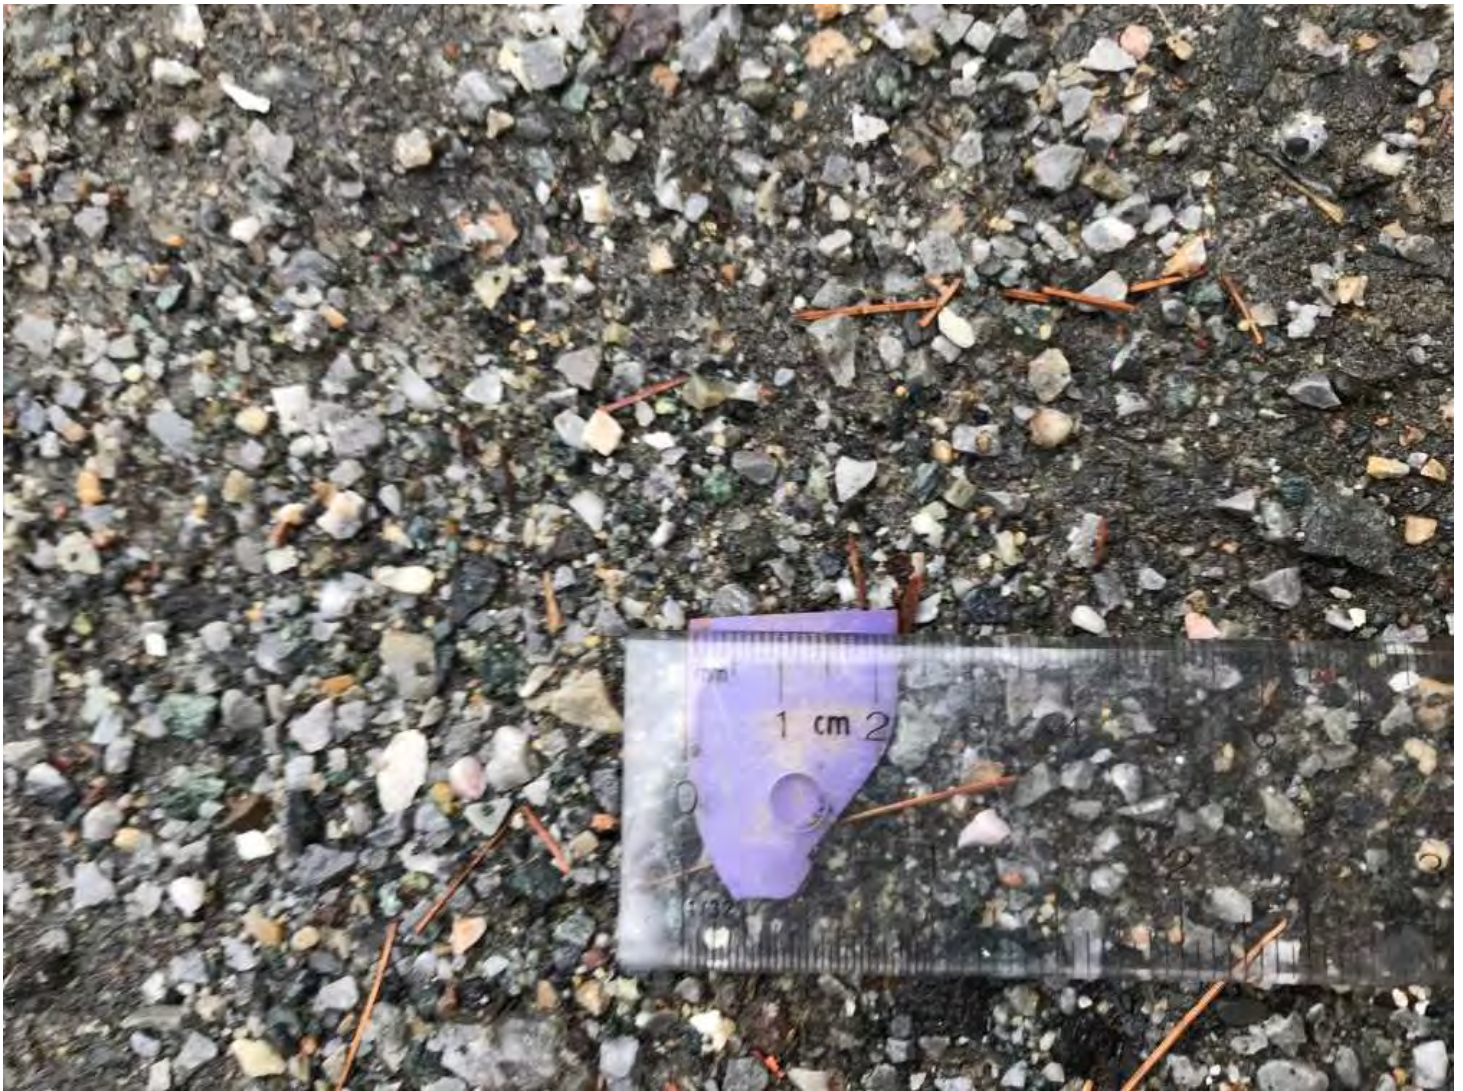
**Image 17** : Morceau de plastique mauve d'une dimension de 25mm.

IMG\_0753.JPG  
Image 17: Morceau de plastique retrouvé près du trou d'homme du point GPS 0052

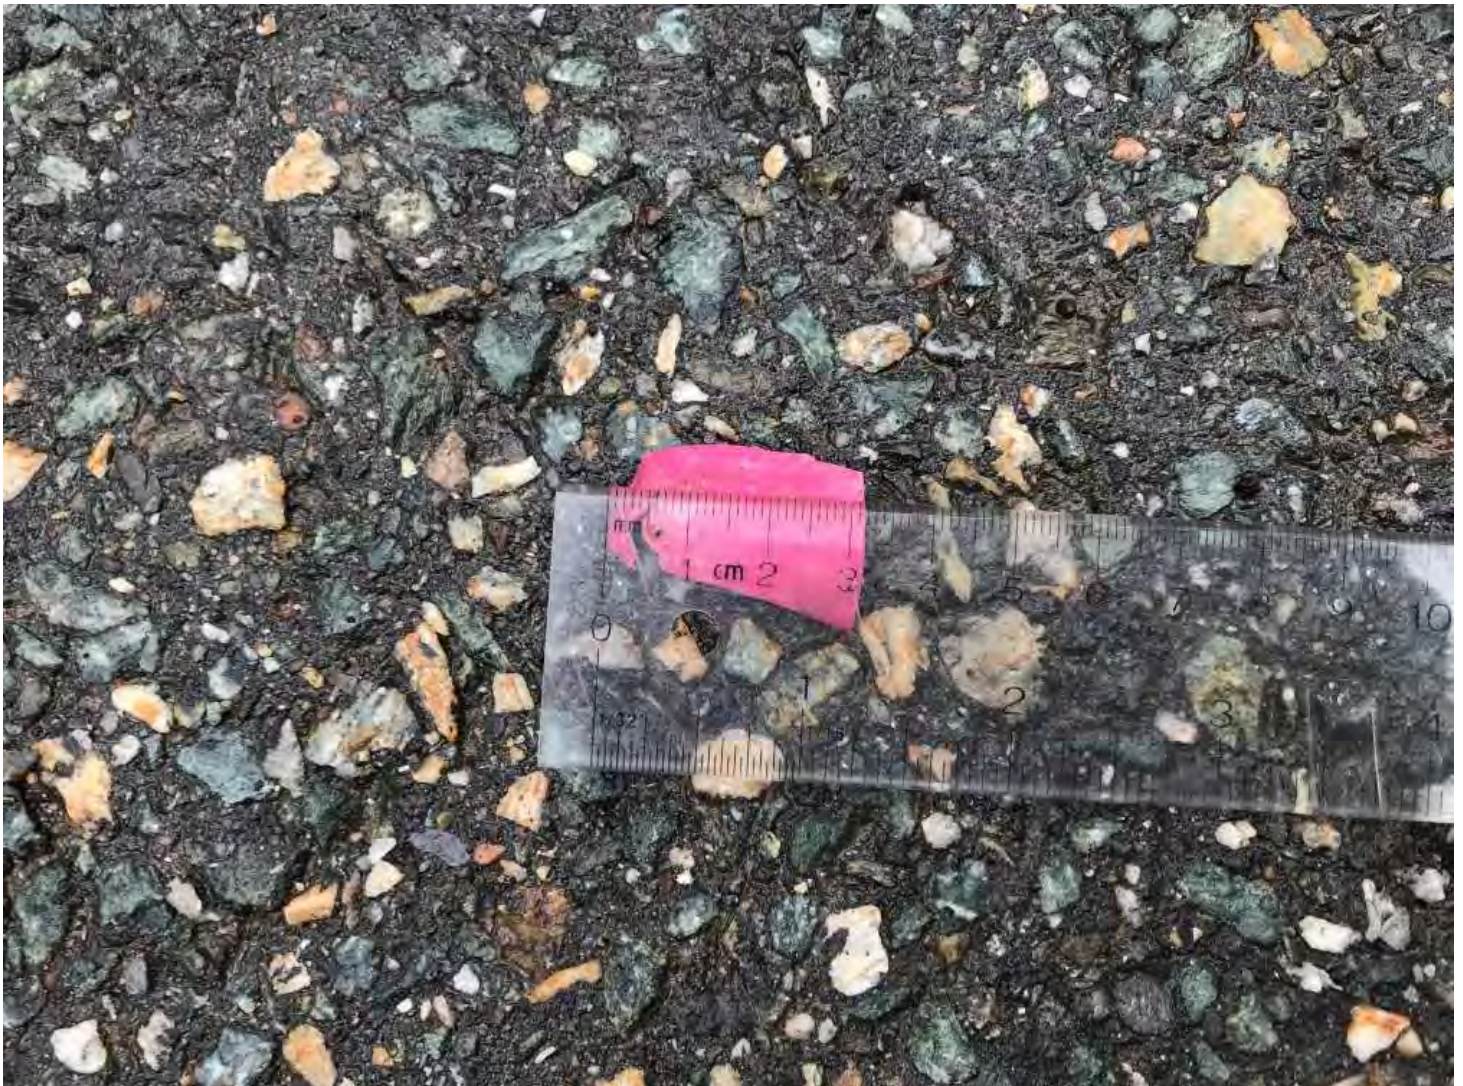
**Image 18** : Morceau de plastique rose d'une dimension de 31mm.

IMG\_0754.JPG  
Image 18: Morceau de plastique retrouvé près du trou d'homme du point GPS 0052

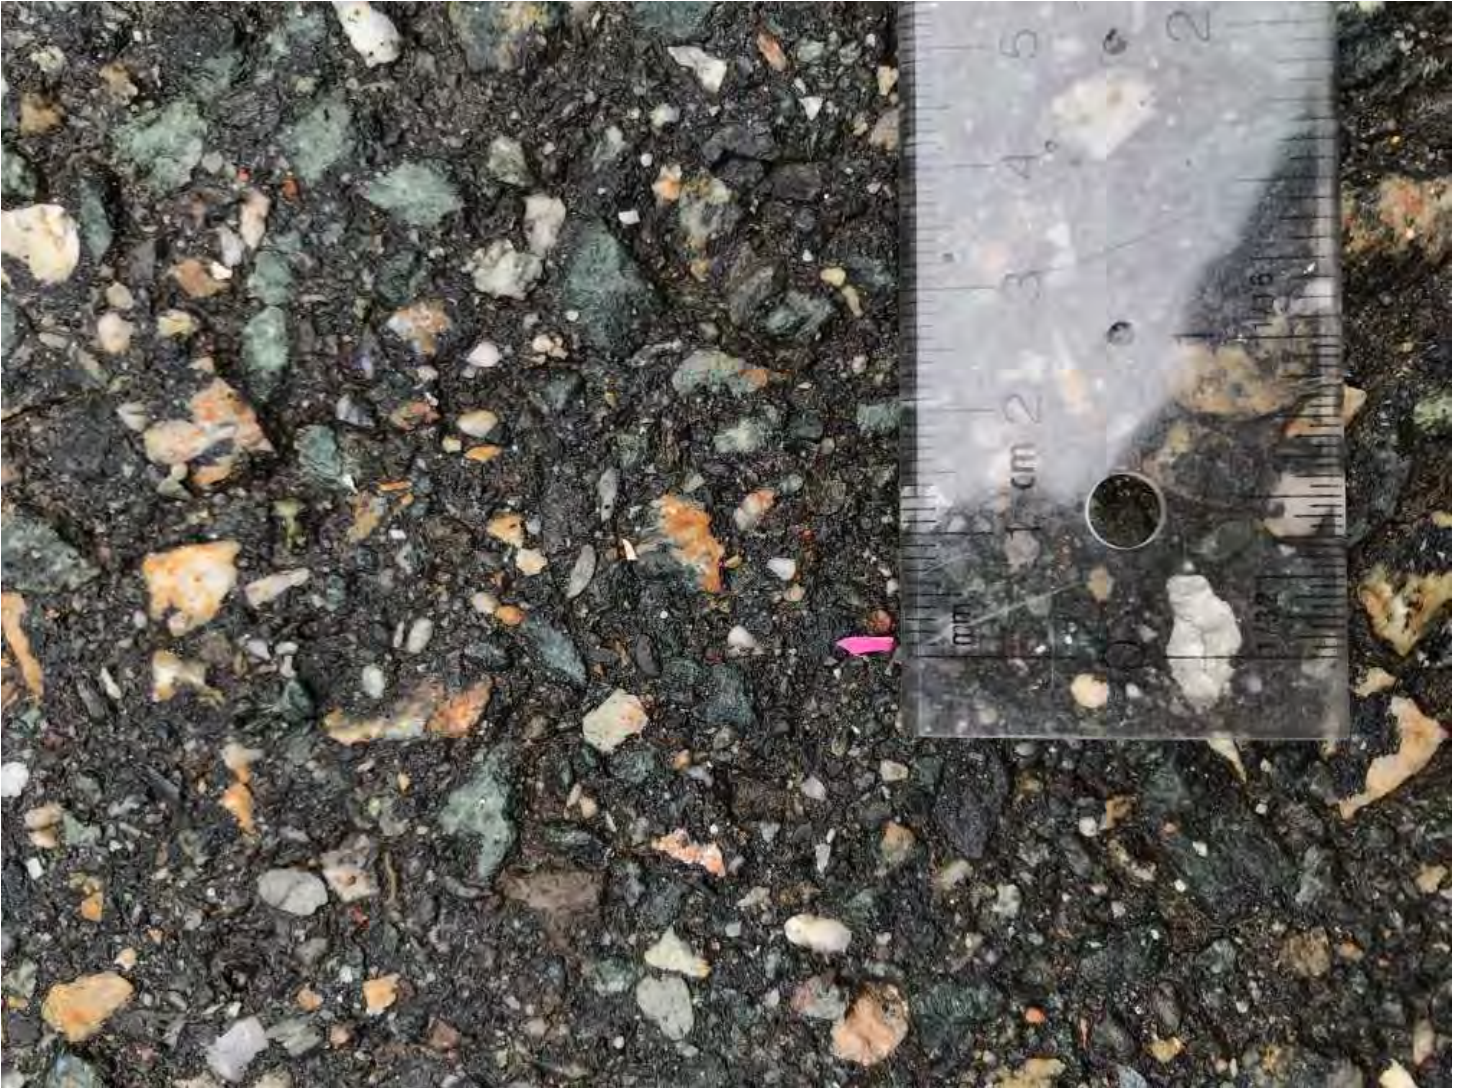
**Image 19** : Morceau de plastique rose d'une dimension de 2mm.

IMG\_0755.JPG  
Image 19: Morceau de plastique retrouvé près du trou d'homme du point GPS 0052

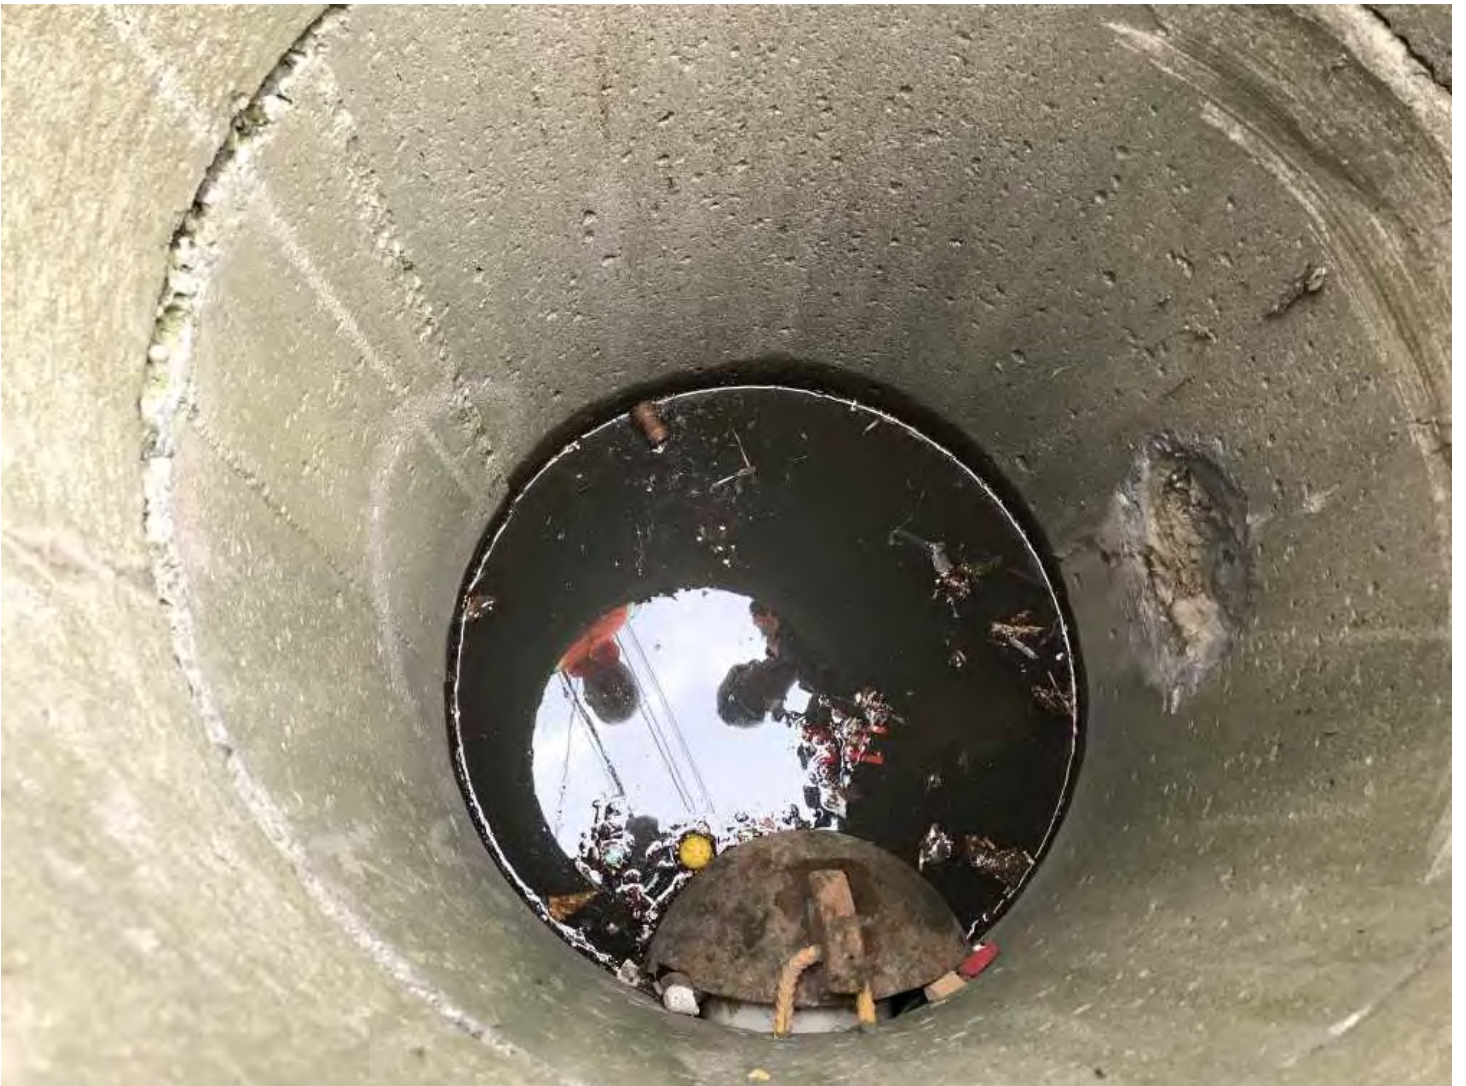
L'équipe de la ville de Sherbrooke et moi nous dirigeons vers le trou d'homme localisée à la sortie de l'écocentre. La ville retire le couvercle de fonte (**image 20**).

IMG\_0756.JPG  
Image 20: Vue de l'intérieur du trou d'homme situé à la sortie de l'écocentre Rose-Cohen. Point GPS 0055.

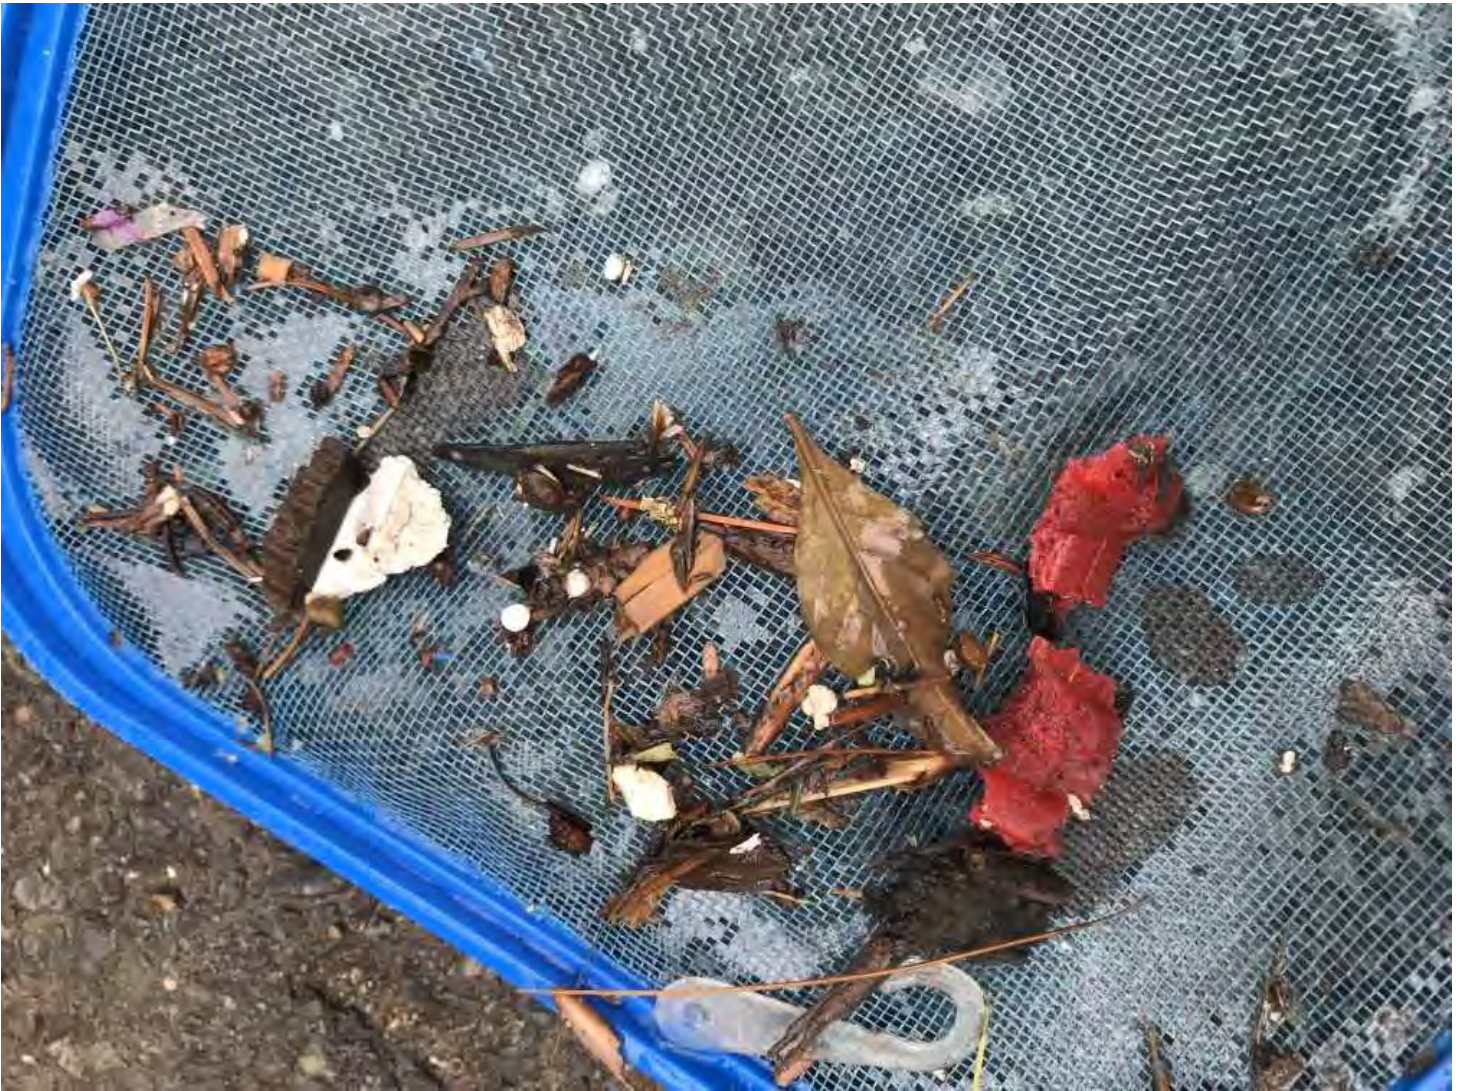
IMG\_0757.JPG

La ville de Sherbrooke procède à un prélèvement des matières flottantes à l'aide d'une puisette (filet de piscine) (**images 21 et 22**).

Image 21: Échantillon prélevé dans le trou d'homme de la photo précédente (point GPS 0055). Présence de débris végétaux, quelques petits morceaux de styromousse, un bouchon de liège et quelques morceaux de plastique.

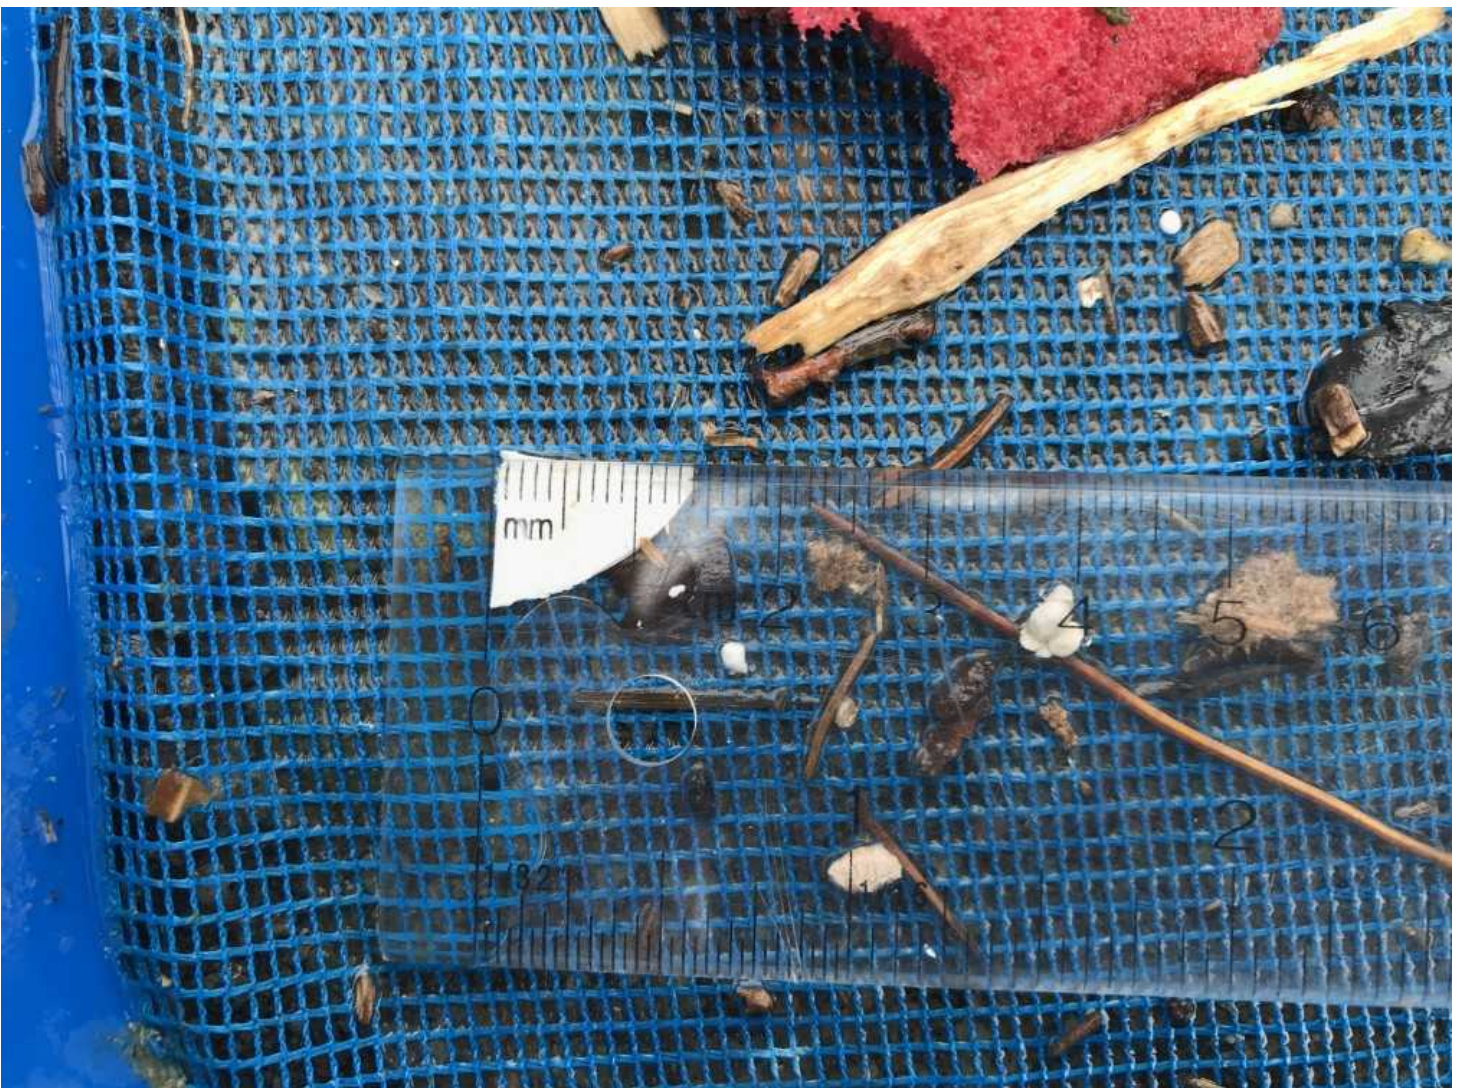
IMG\_0760.JPG

Image 22: Vue rapprochée d'un échantillon prélevé dans le trou d'homme du point GPS 0055

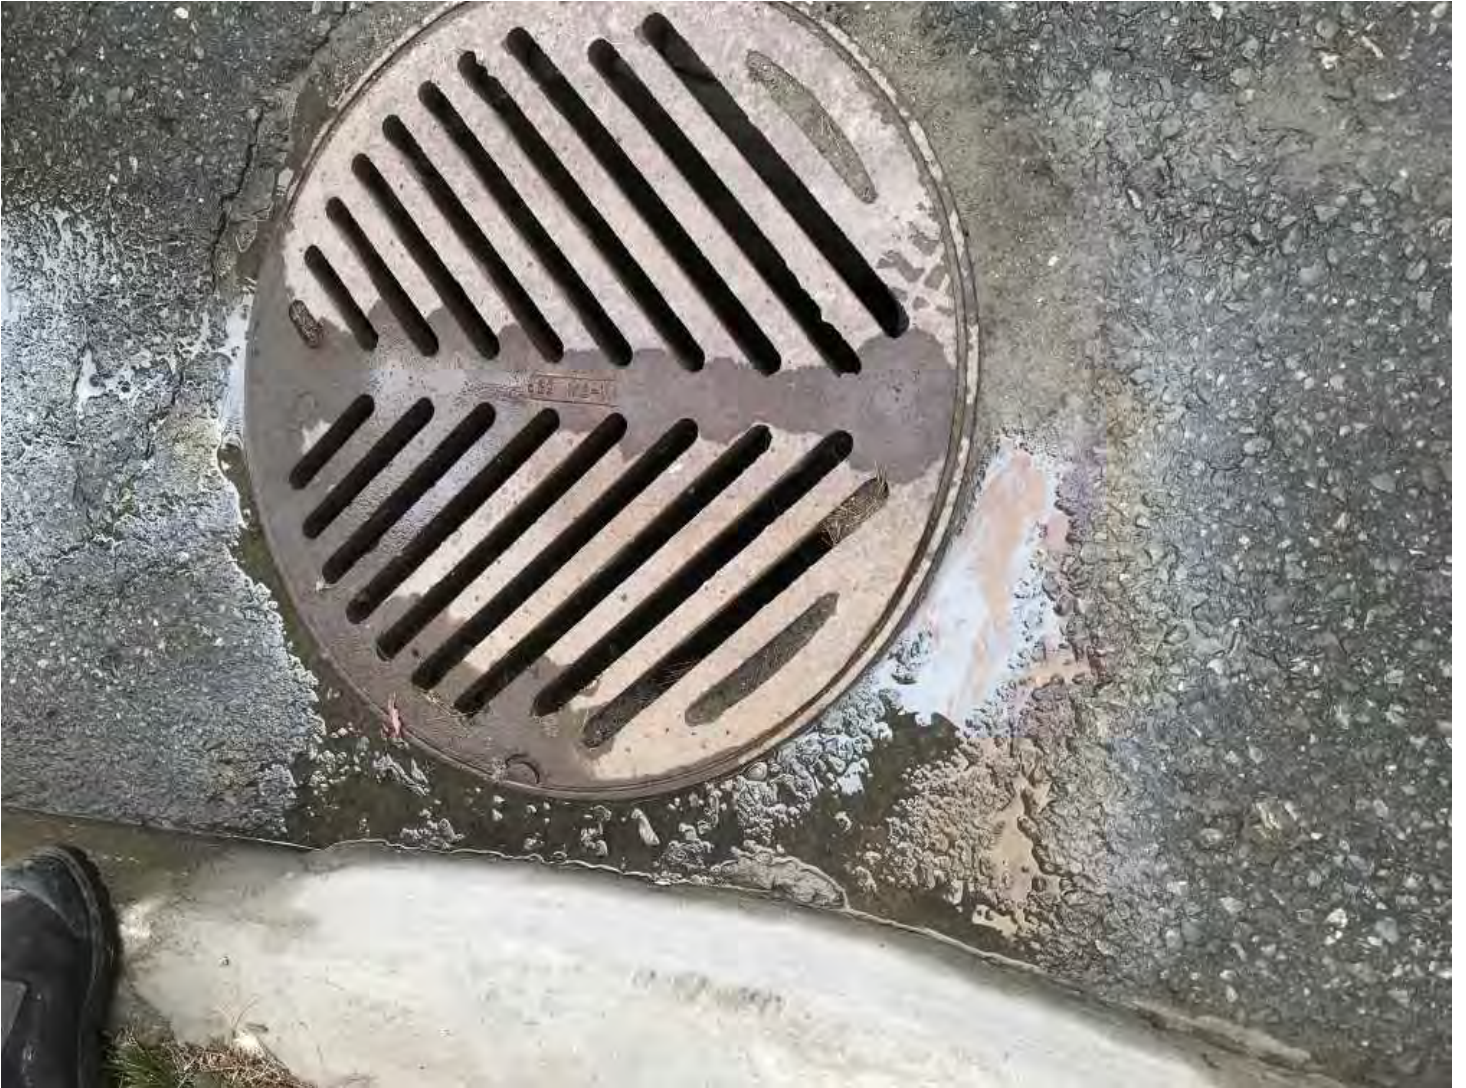
IMG\_0761.JPG

Je constate la présence d'irisation directement autour du couvercle de fonte (**image 23**).

Image 23: Puisard à l'entrée de l'écocentre, là où les automobiles circulent (Point GPS 0056). Présence d'irisation

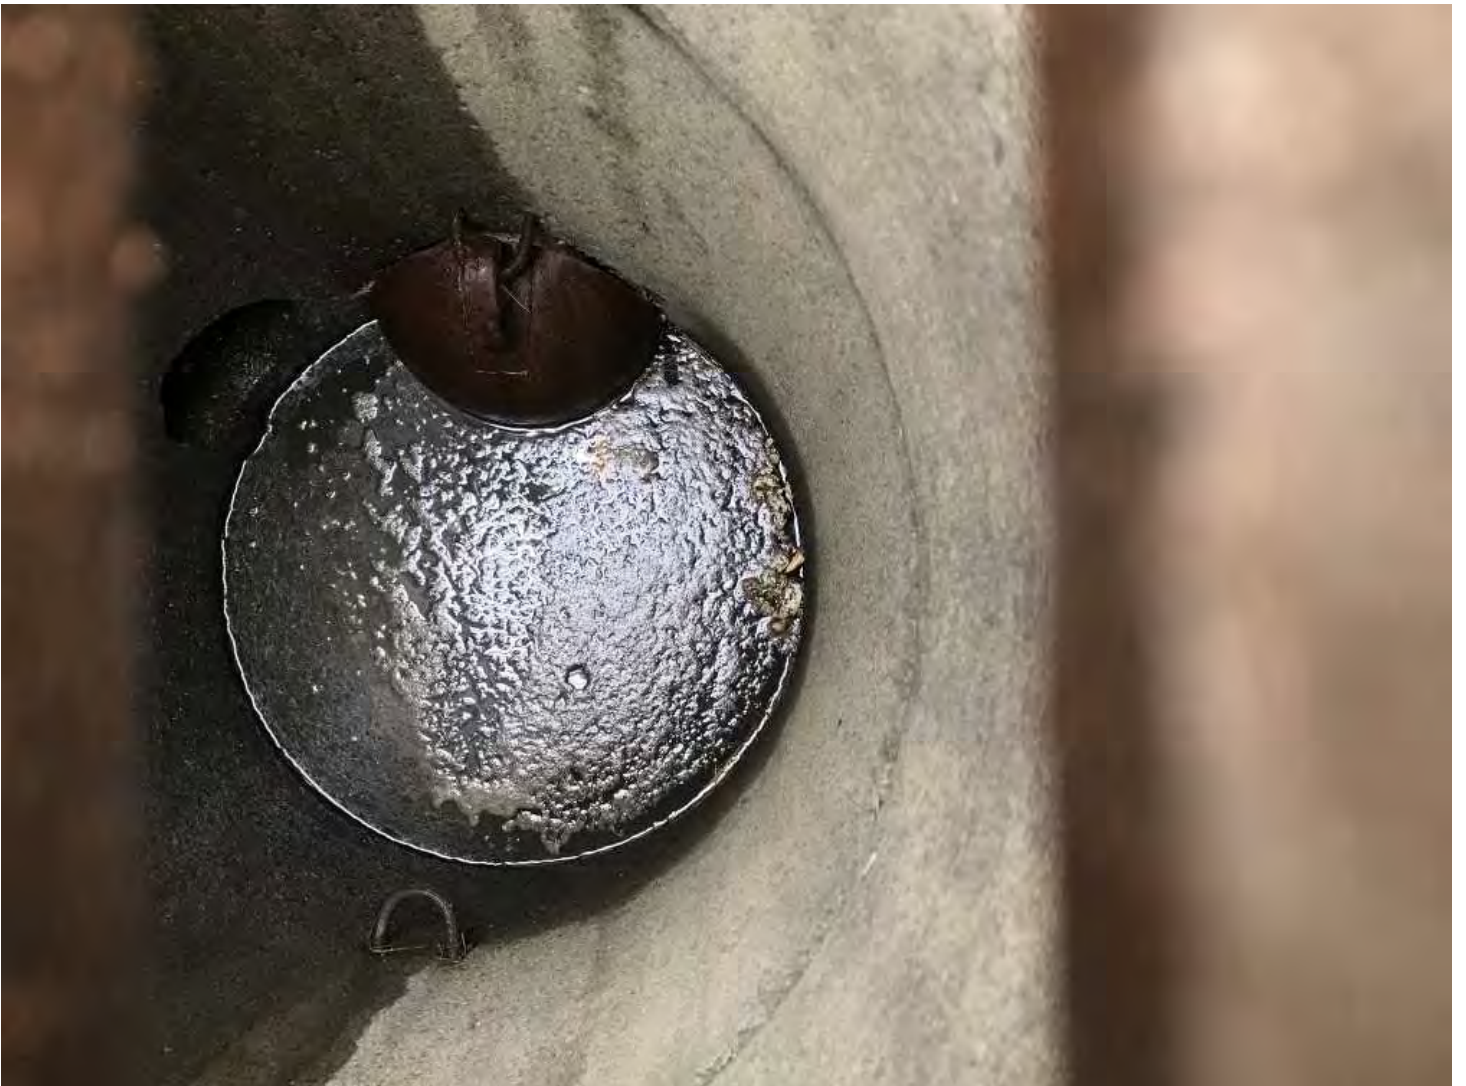
IMG\_0762.JPG

Dans le fond du trou d'homme, je constate la présence d'eau, de quelques morceaux de styromousse et d'écume brune (**image 24**).

Image 24: Vue de l'intérieur du trou d'homme situé au point GPS 0056. Présence de quelques morceaux de styromousse

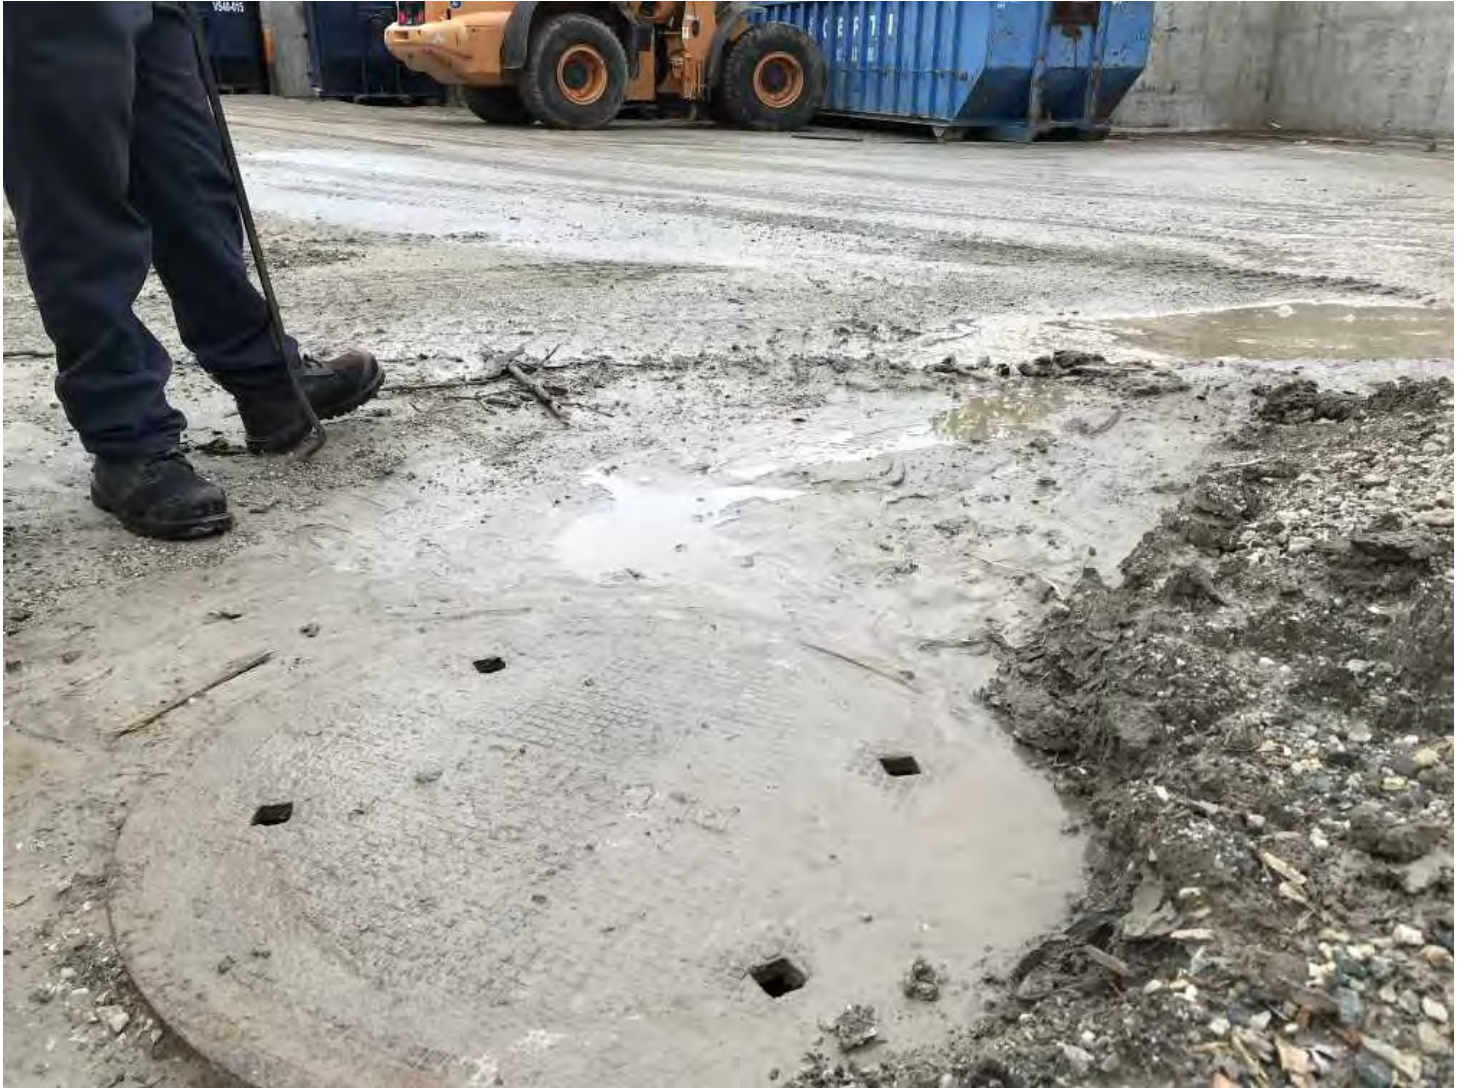
IMG\_0763.JPG

1<sup>er</sup> trou d'homme (**image 25**)

Image 25: Trou d'homme localisé au point GPS 0057. Trou d'homme permettant le drainage de la cour où circule la machinerie pour la gestion des bacs.

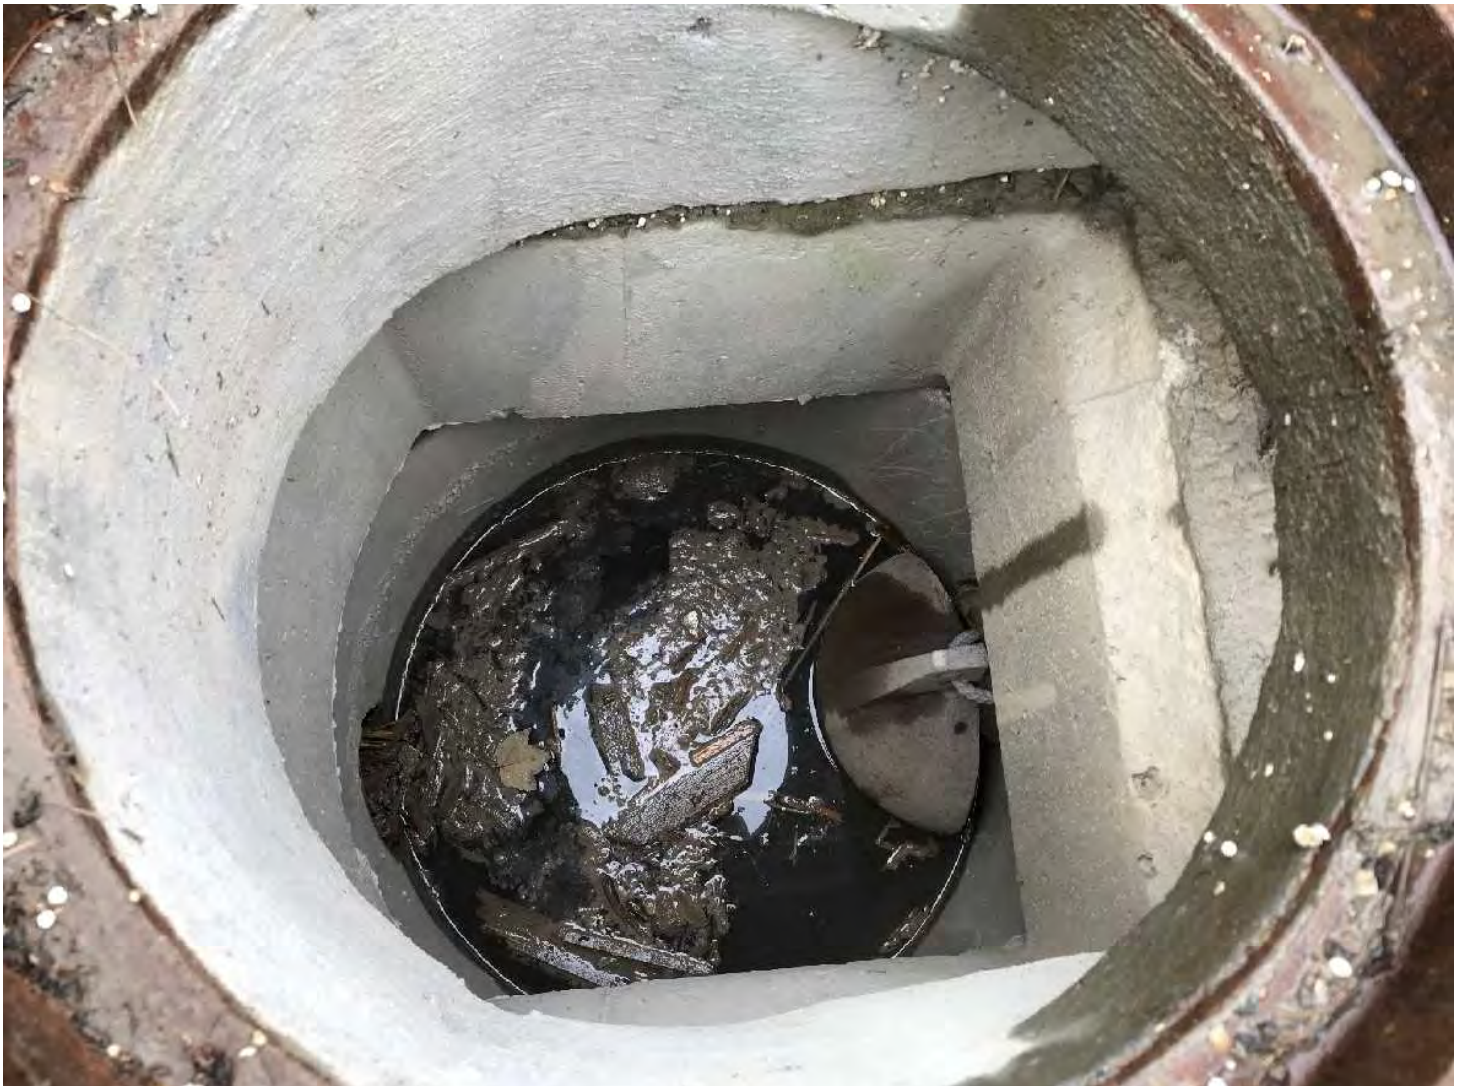
IMG\_0764.JPG

Dans le trou d'homme, je n'observe pas de particules de plastique. J'observe la présence de styromousse et de morceaux de bois. J'observe également la présence d'une cloche permettant la rétention des particules flottantes (**image 26**).

Image 26: Vue de l'intérieur du trou d'homme situé au point GPS 0057.

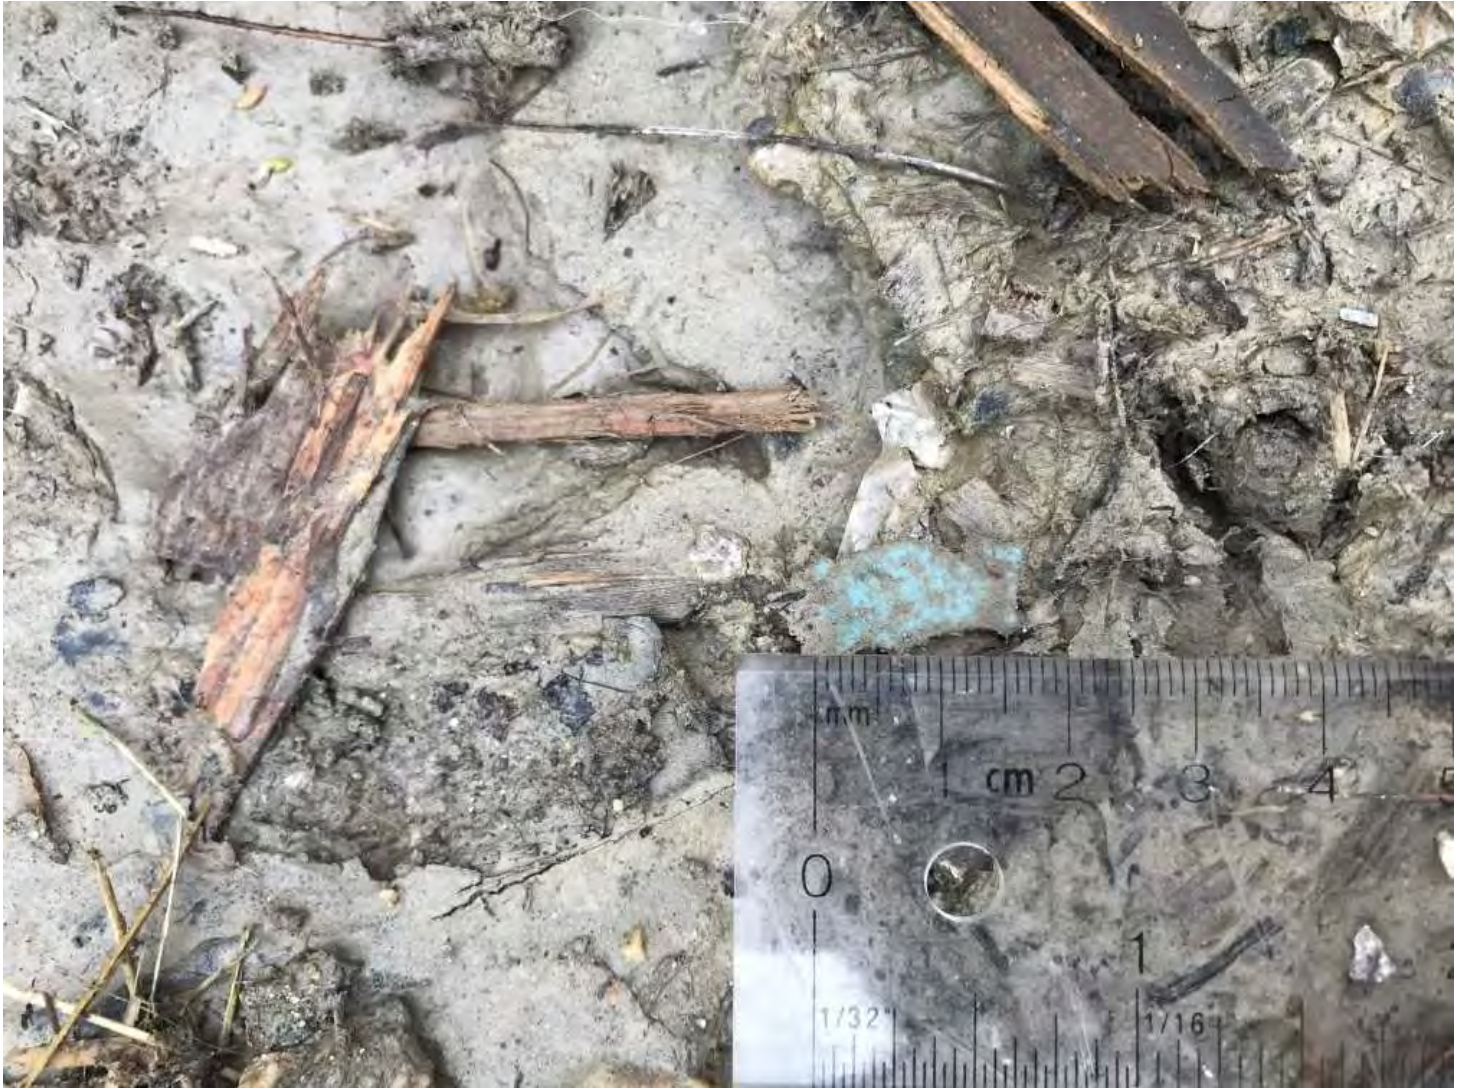
Autour de ce trou d'homme, je constate qu'il y a présence de particules de plastiques de différentes couleurs et tailles (**images 27, 28 et 29**).

**Image 27** : Particule de plastique cyan d'une dimension de 15mm.

IMG\_0765.JPG  
Image 27: Particule de plastique (15mm) située à proximité du trou d'homme localisé au point GPS 0057

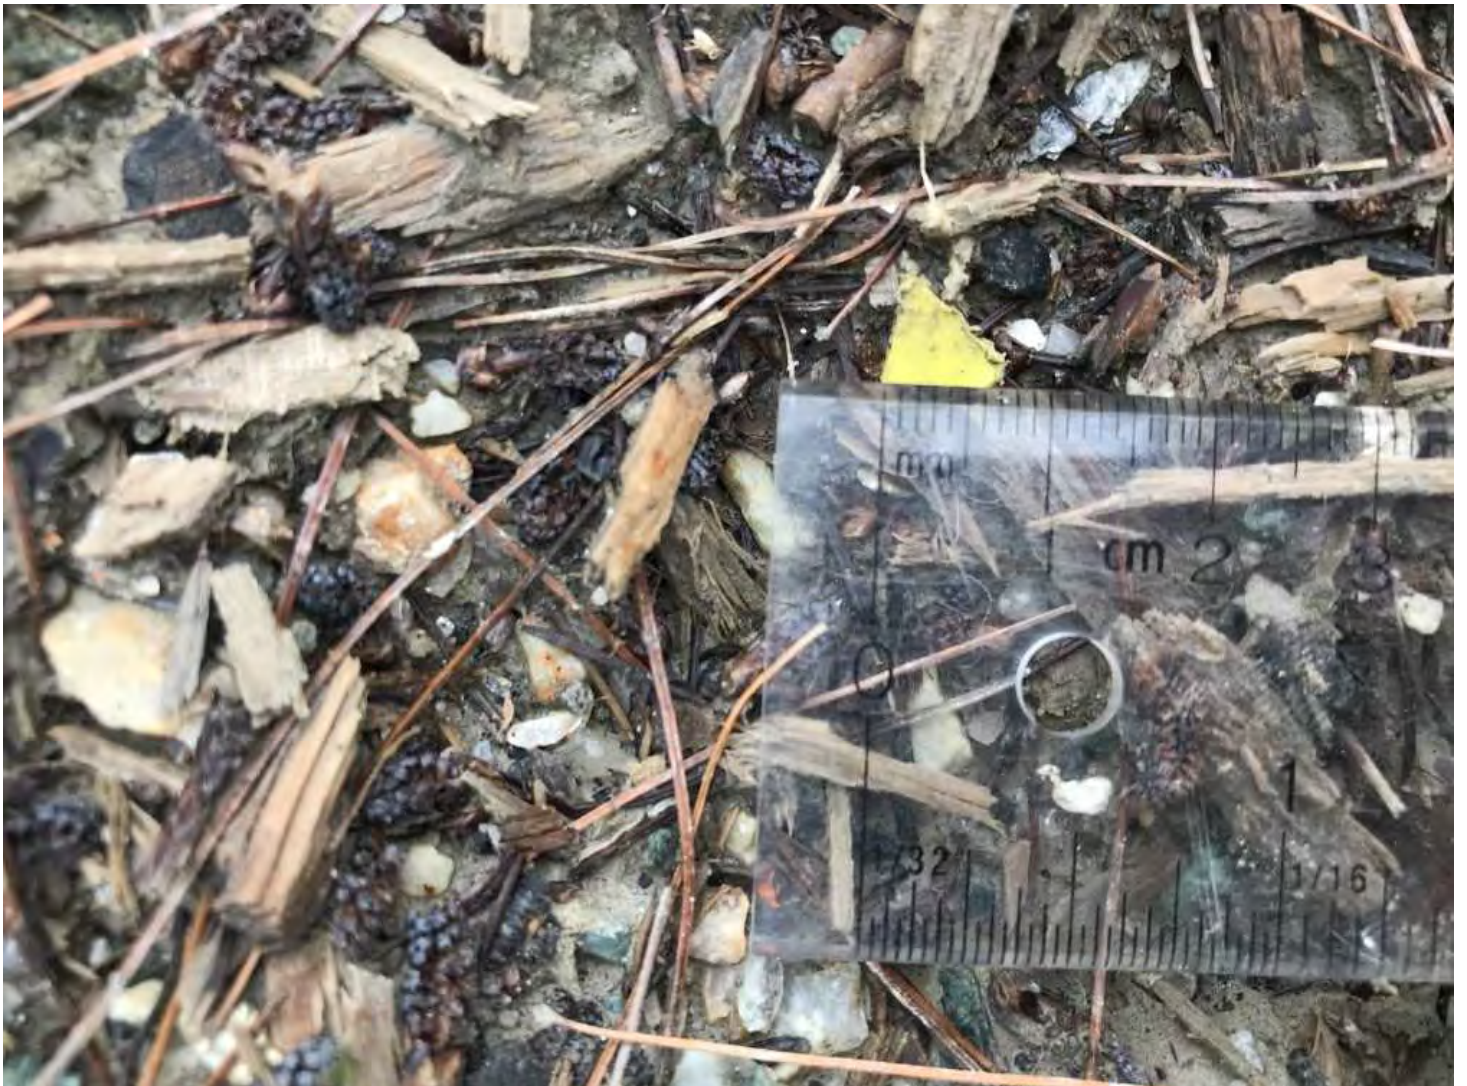
**Image 28** : Particule de plastique jaune d'une dimension de 7mm.

IMG\_0766.JPG  
Image 28: Particule de plastique (7mm) située à proximité du trou d'homme localisé au point GPS 0057

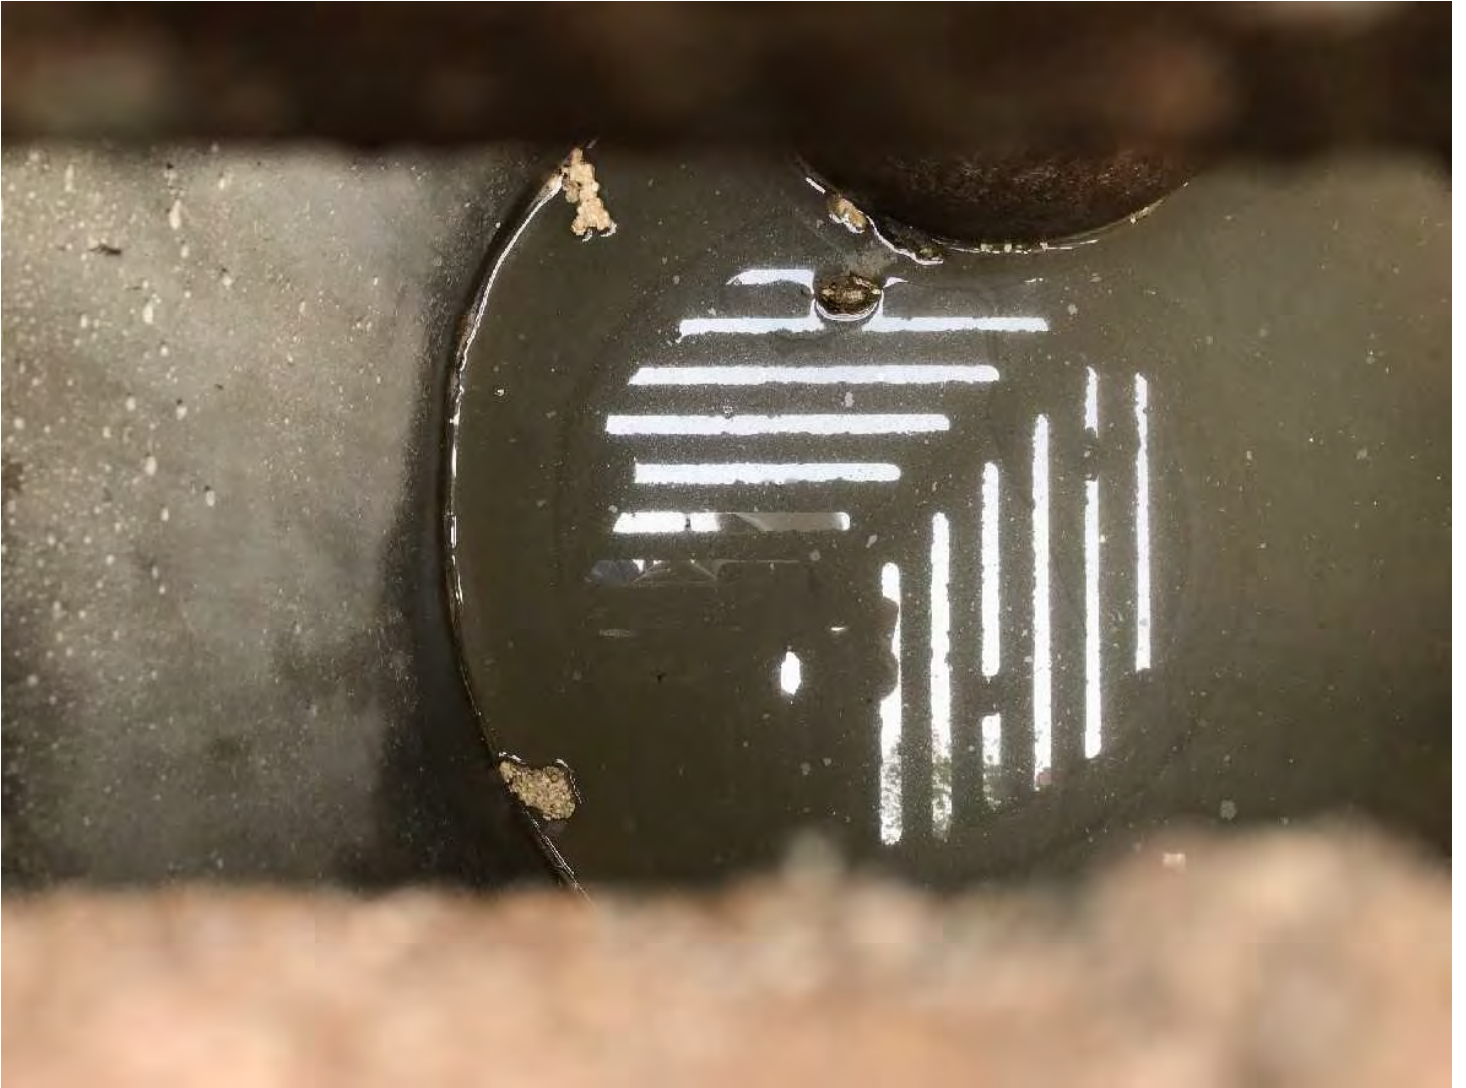
À l'intérieur du trou d'homme, je constate qu'il y a de l'eau, et quelques morceaux de styromousse flottants. Je n'observe pas de morceaux de plastiques. Je constate également la présence d'une cloche permettant de retenir les particules flottantes (**image 31**).

IMG\_0771.JPG  
Image 31: Vue de l'intérieur du trou d'homme localisé au point GPS 0058

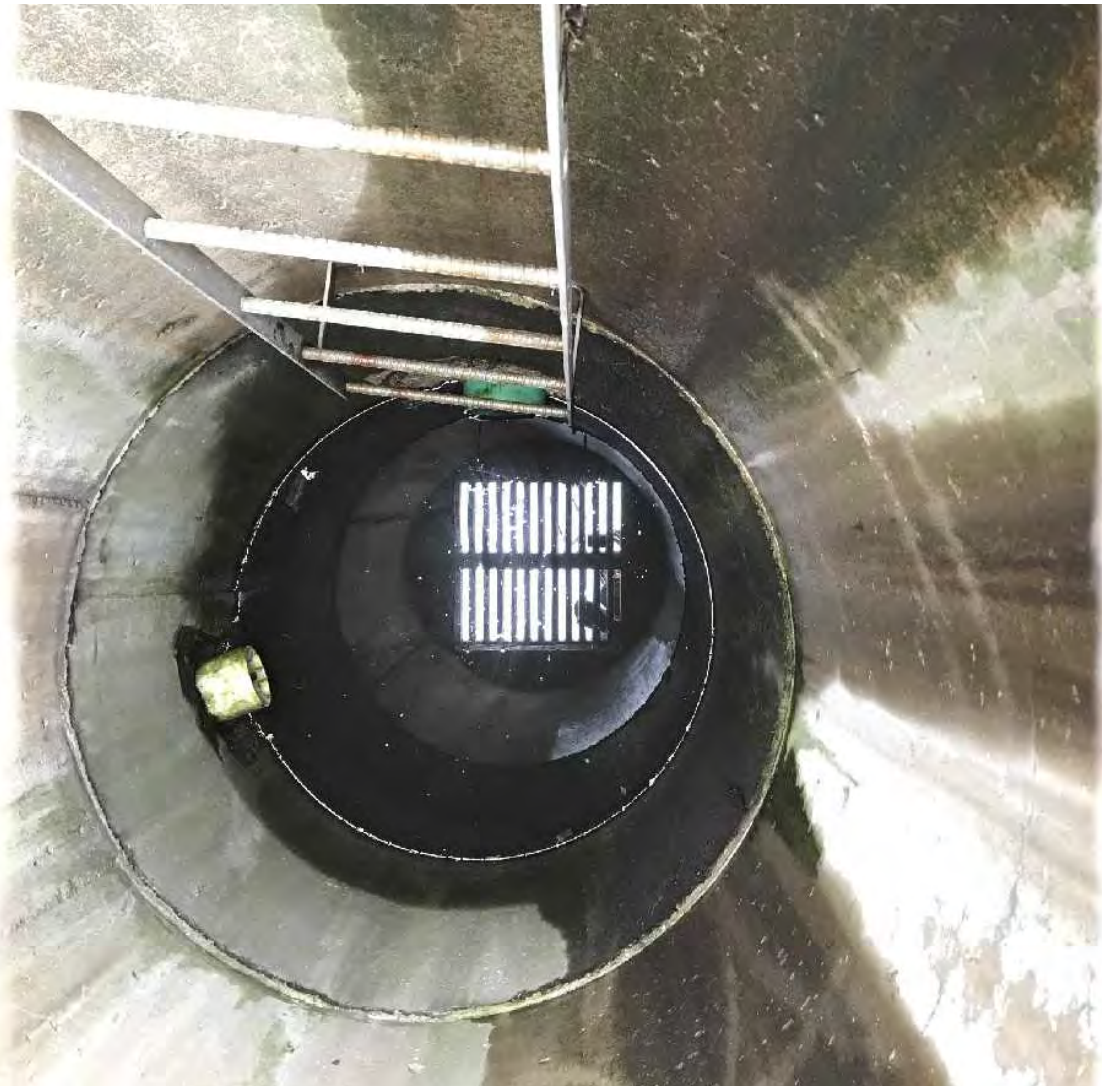
**0053** : Grillage situé dans l'allée de déchargement #4. Je ne constate pas de particules de plastiques visibles (**image 32**) dans le trou d'homme.

IMG\_0772.JPG  
Image 32: Trou d'homme/puisard situé au point GPS 0053, dans l'écocentre Rose-Cohen. Pas de particules de plastiques de visibles.
