Objet : Demande d'accès n° 2023-08-066– Lettre de réponse

La présente fait suite à votre demande d'accès, reçue le 30 août dernier, concernant des inspections ayant eu lieu les 2, 3 et 4 août dernier à propos du plastique dans la rivière Magog.

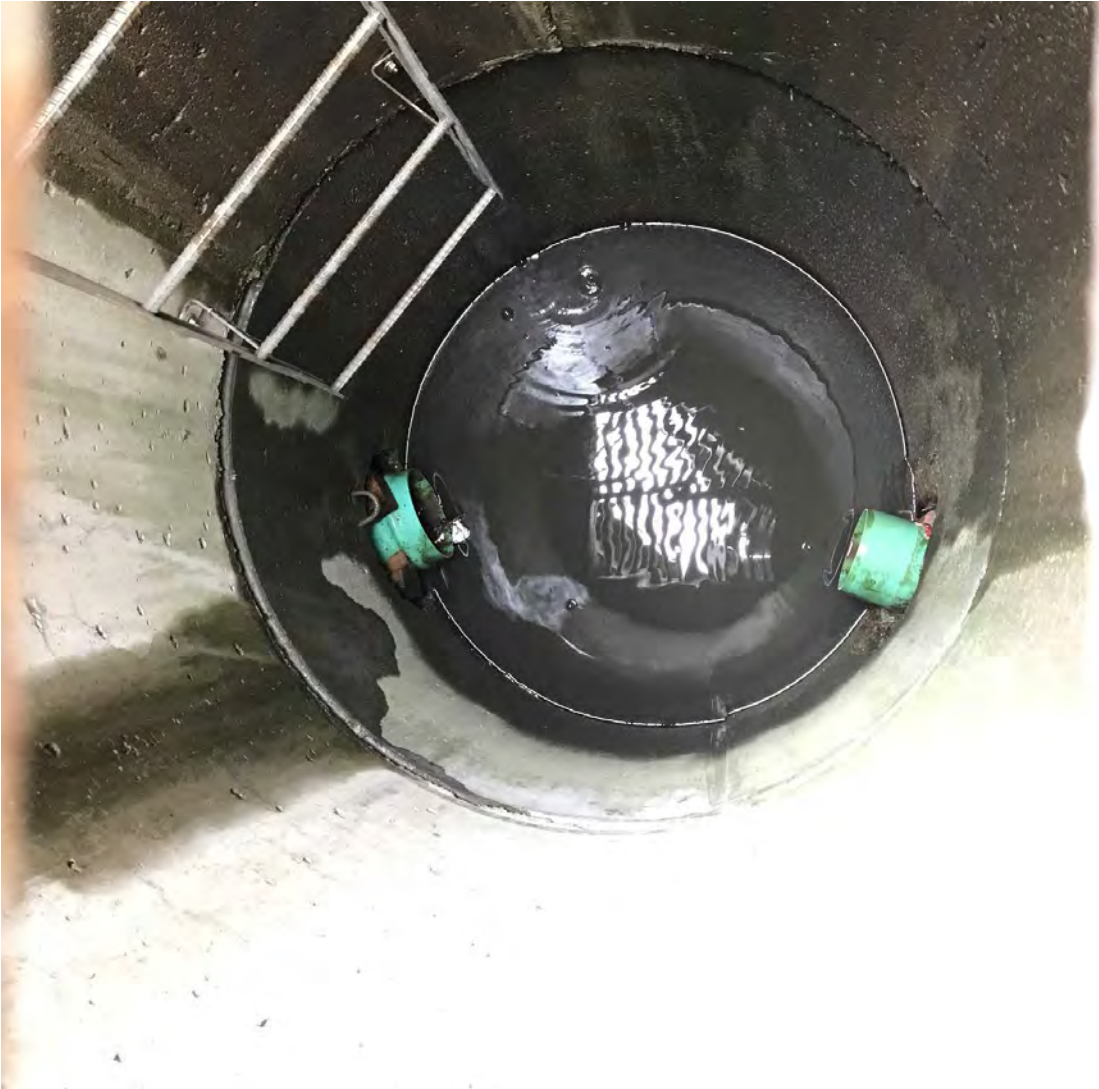
IMG\_0773.JPG

**0054** : Grillage en partie sous les conteneurs à carton, vers la sortie de l'écocentre. Je ne constate pas la présence de particules de plastiques visibles dans l'eau au fond du trou d'homme (**image 33**).

Image 33: Trou d'homme localisé au point GPS 0054. Pas de particules de plastiques de visibles.

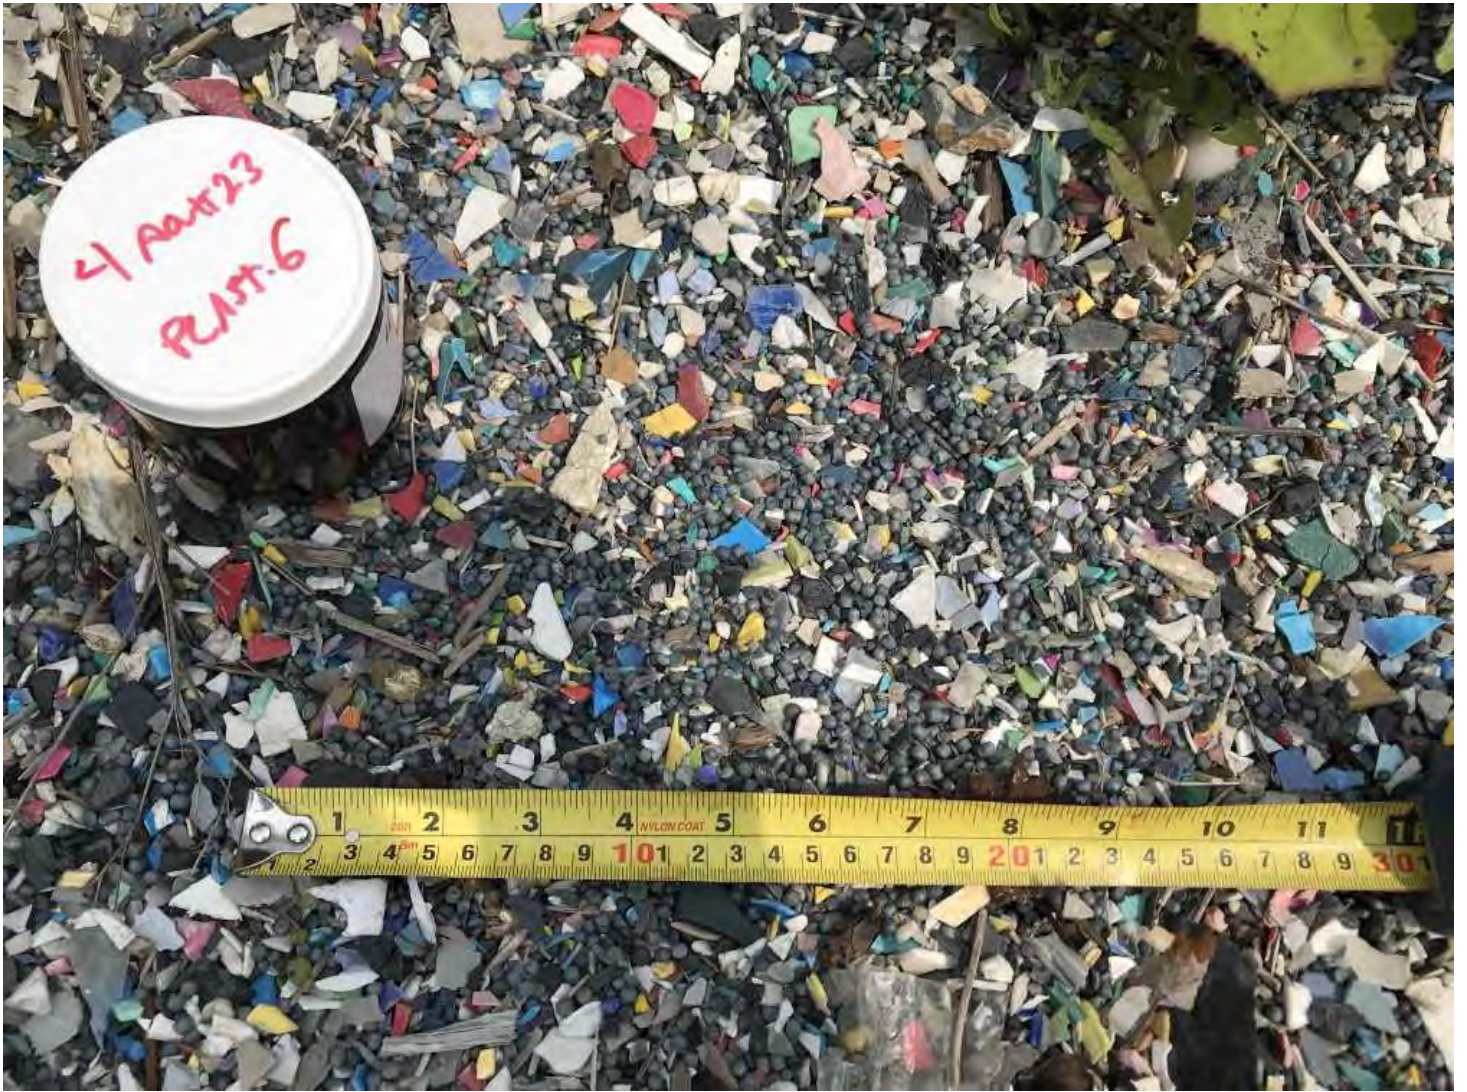
IMG\_0851.JPG

Image 1: Point GPS 0083. Particules de plastiques trouvées dans le fond du terrain, derrière le côté "produits finis" de l'usine Plastimum. Présence de billes/pastilles d'une mesure de 4mm.

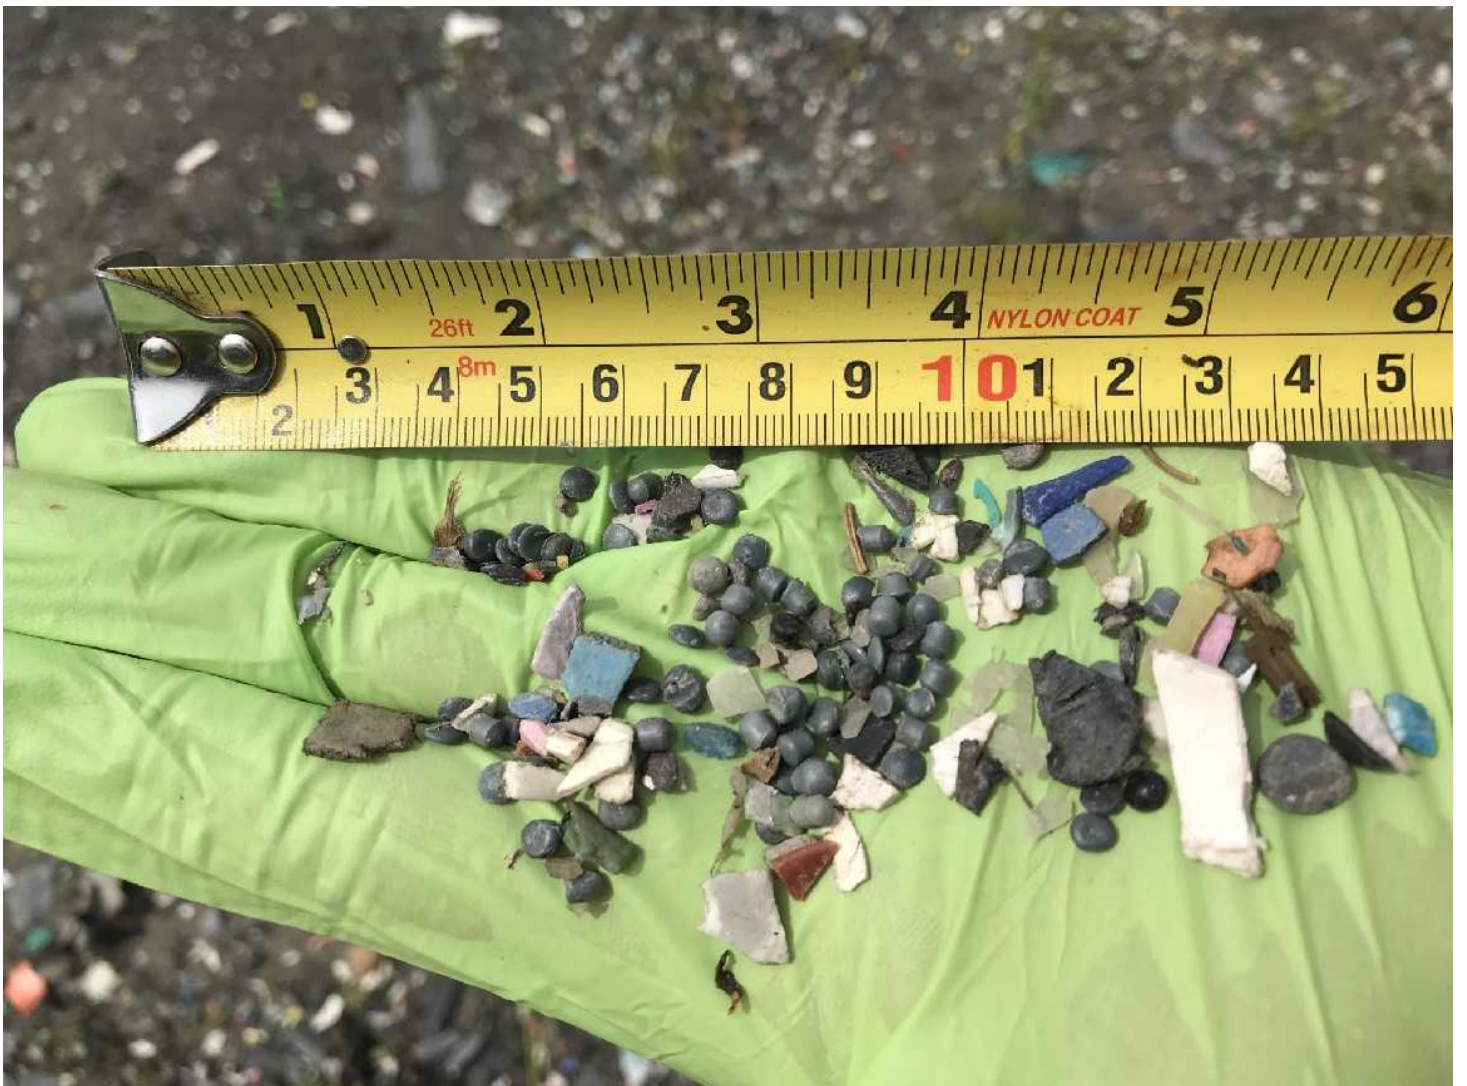
IMG\_0852.JPG

Image 2: Vue rapprochée des particules de plastiques retrouvées au point GPS 0083, soit en arrière de la section "produit fini" de l'usine de Plastimum. Présence de billes de plastiques grises mesurant 4mm. Produit brut plusieurs couleurs

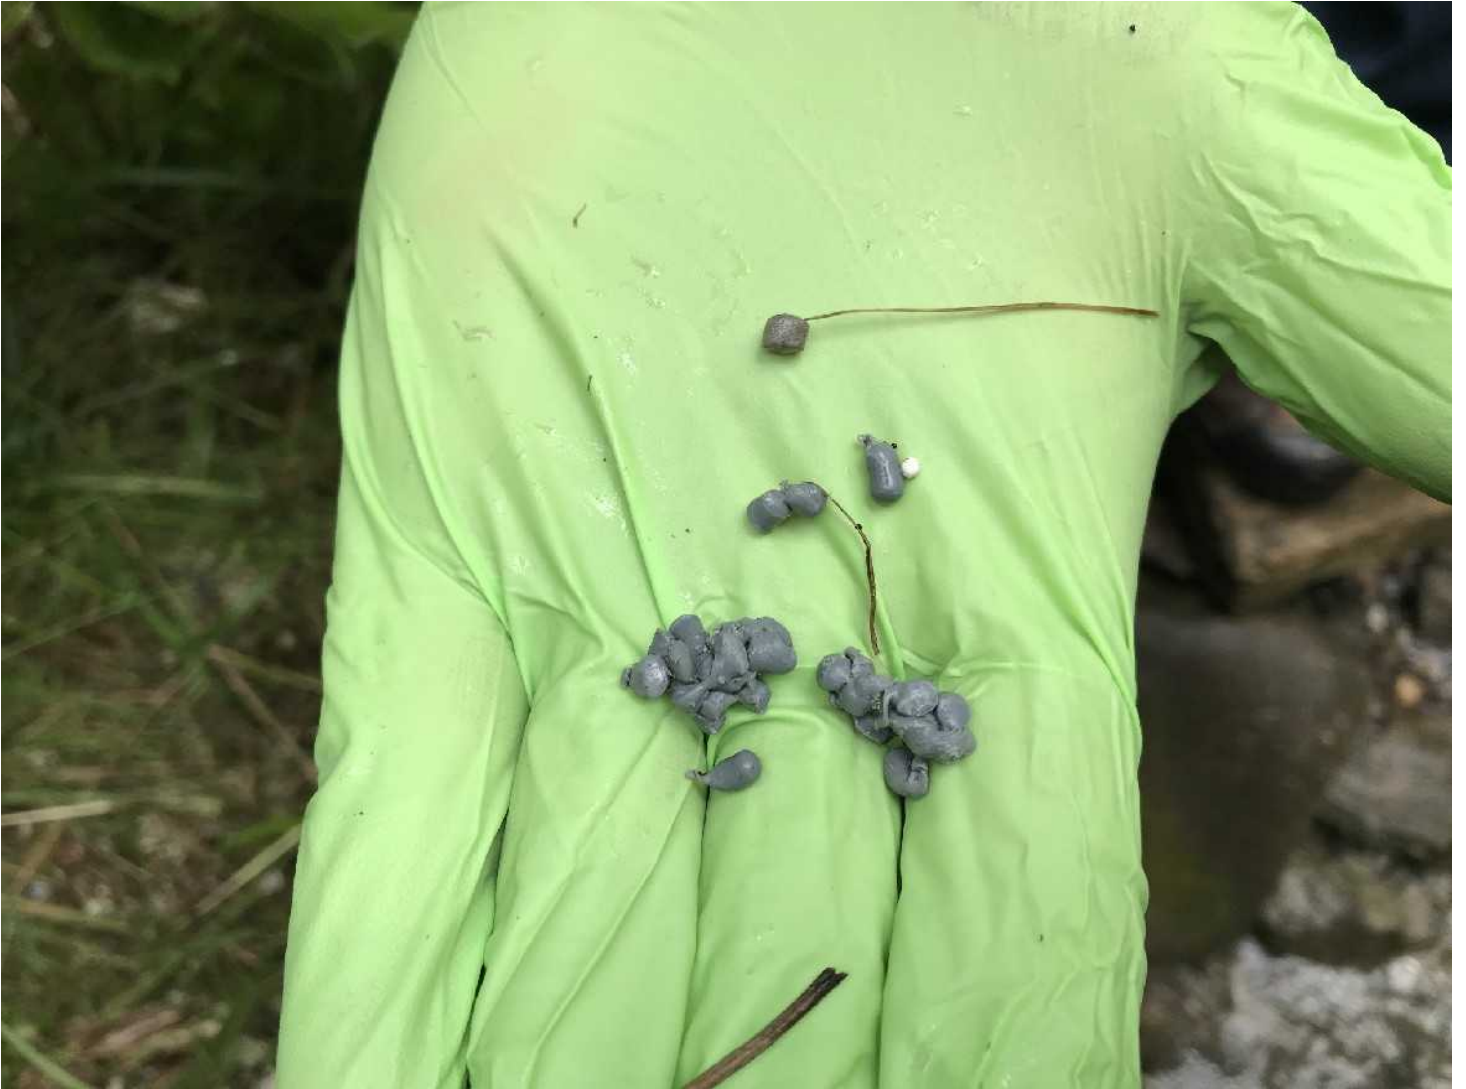
IMG\_0910.JPG

Image 7: Berge du ruisseau de la Lowney. Particules de plastiques grises, comme retrouvé chez Plastimum à l'image 5.

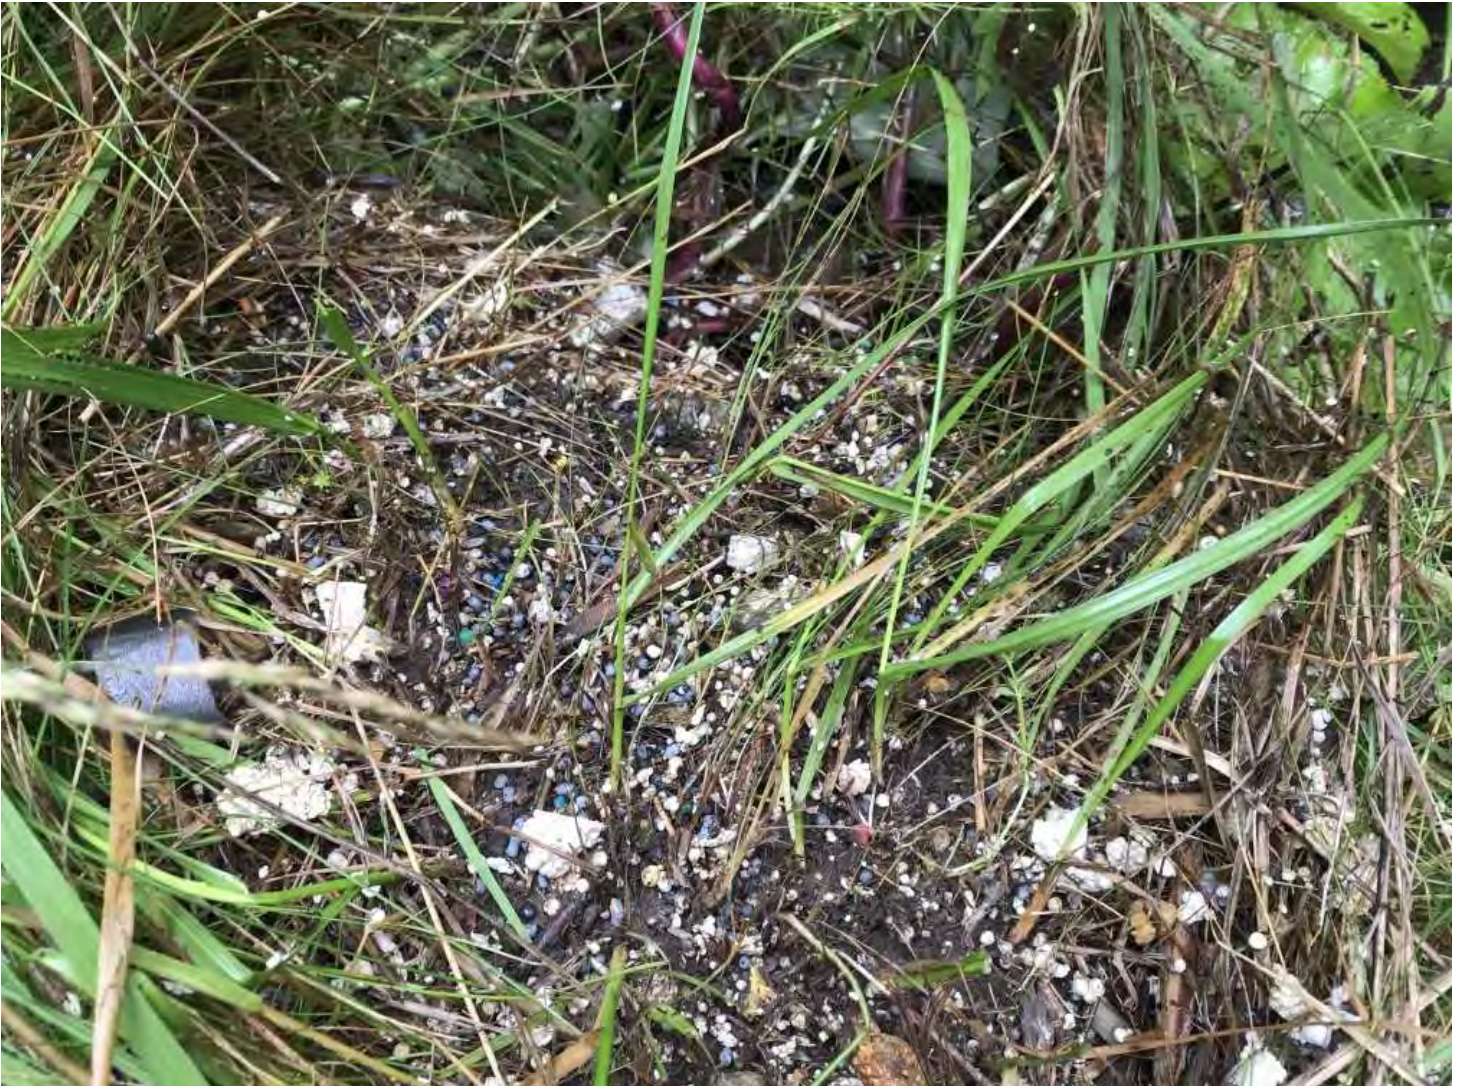
IMG\_0913.JPG

Image 8: Emplacement de l'échantillon Plast-10, point GPS0090. Présence de particules de plastiques (billes/pastilles) comme celles retrouvées chez Plastimum (images 1, 4 et 5)

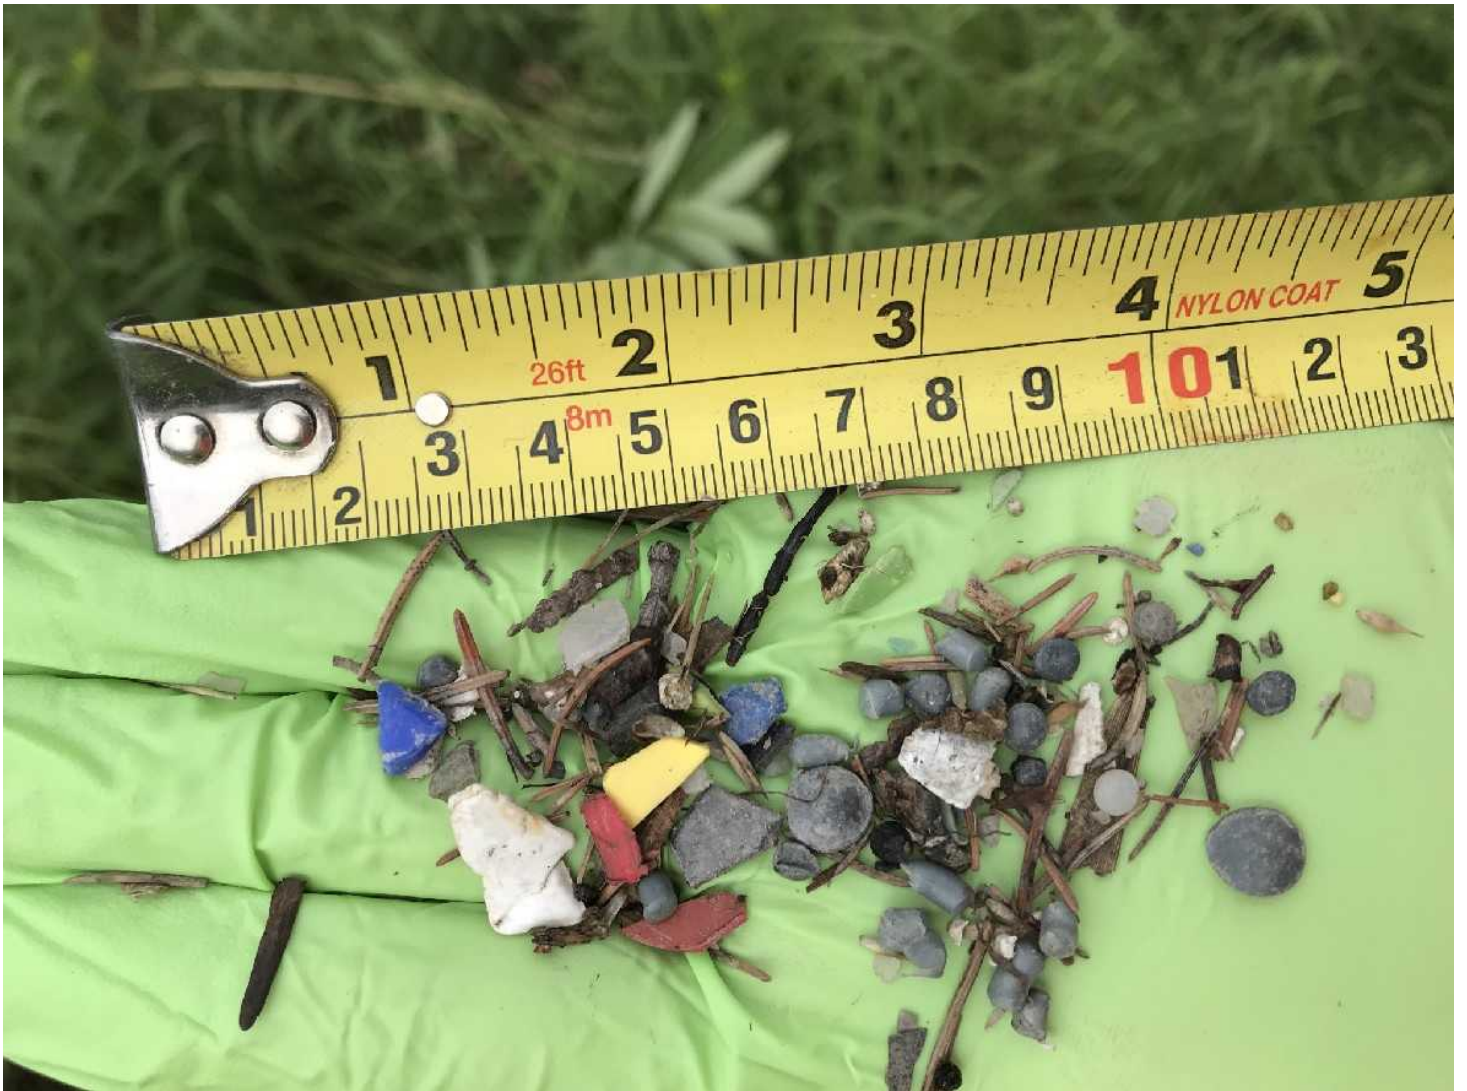
IMG\_0917.JPG

Image 9: Particules de plastiques retrouvées au point GPS 0091. Produits bruts et finis comme ceux retrouvés chez Plastimum (voir images 1 à 5).

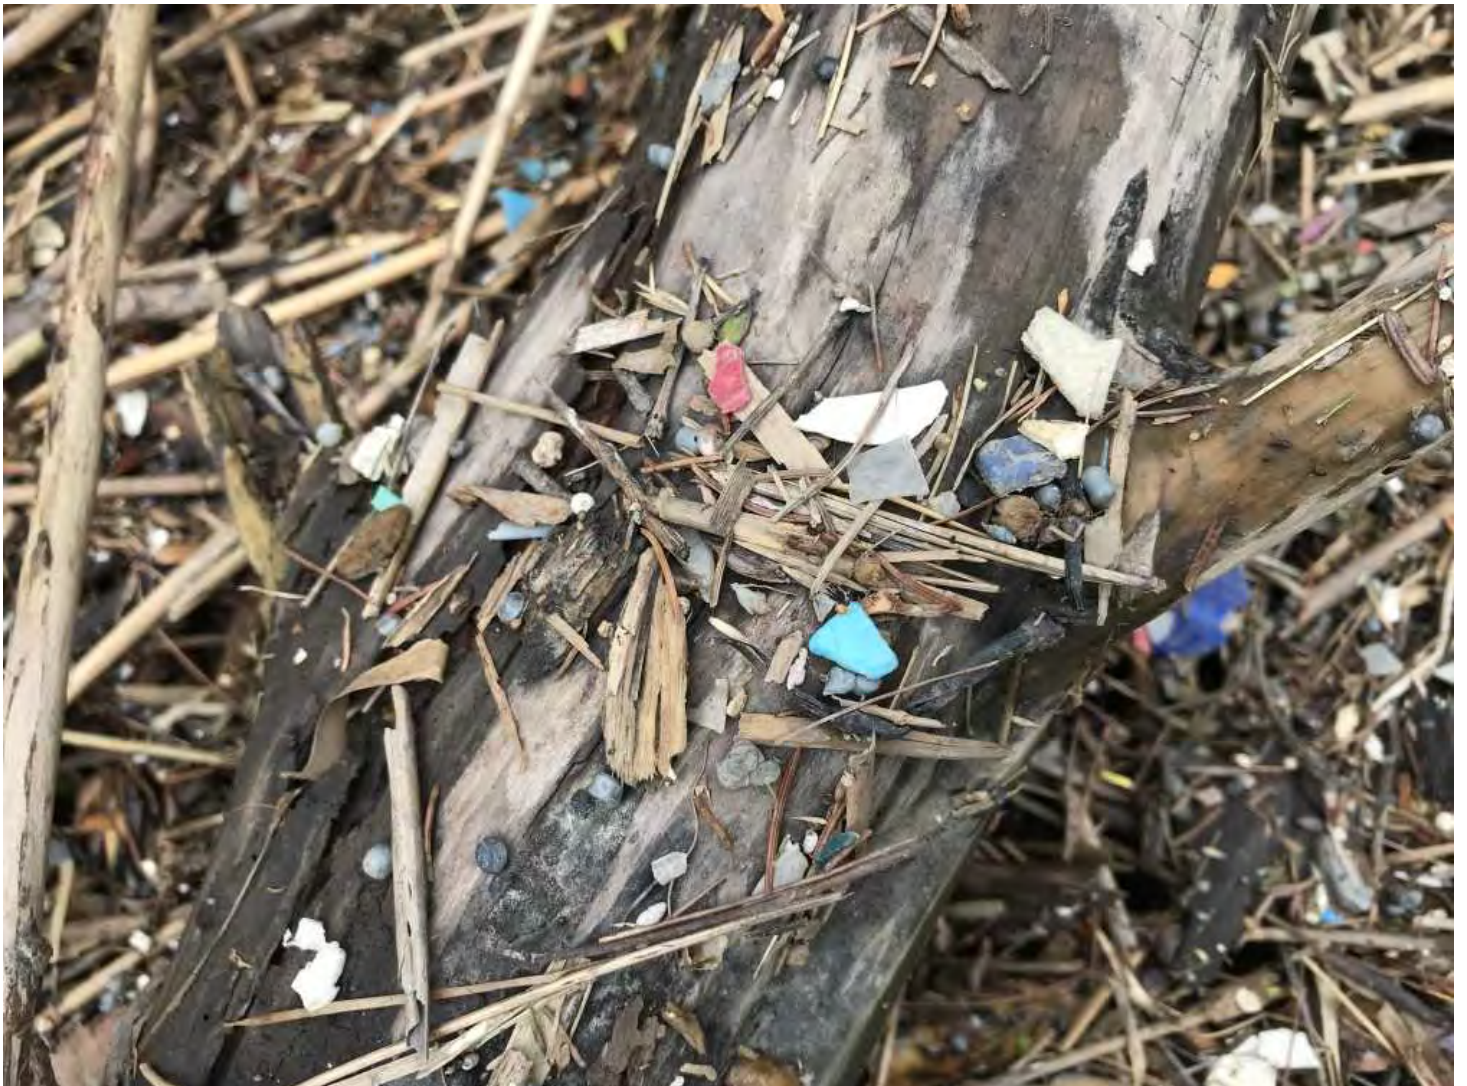
IMG\_0919.JPG

Image 10: Particules de plastiques trouvées au point GPS 0091. Produits bruts et finis comme ceux retrouvés chez Plastimum (image 1 à 5).

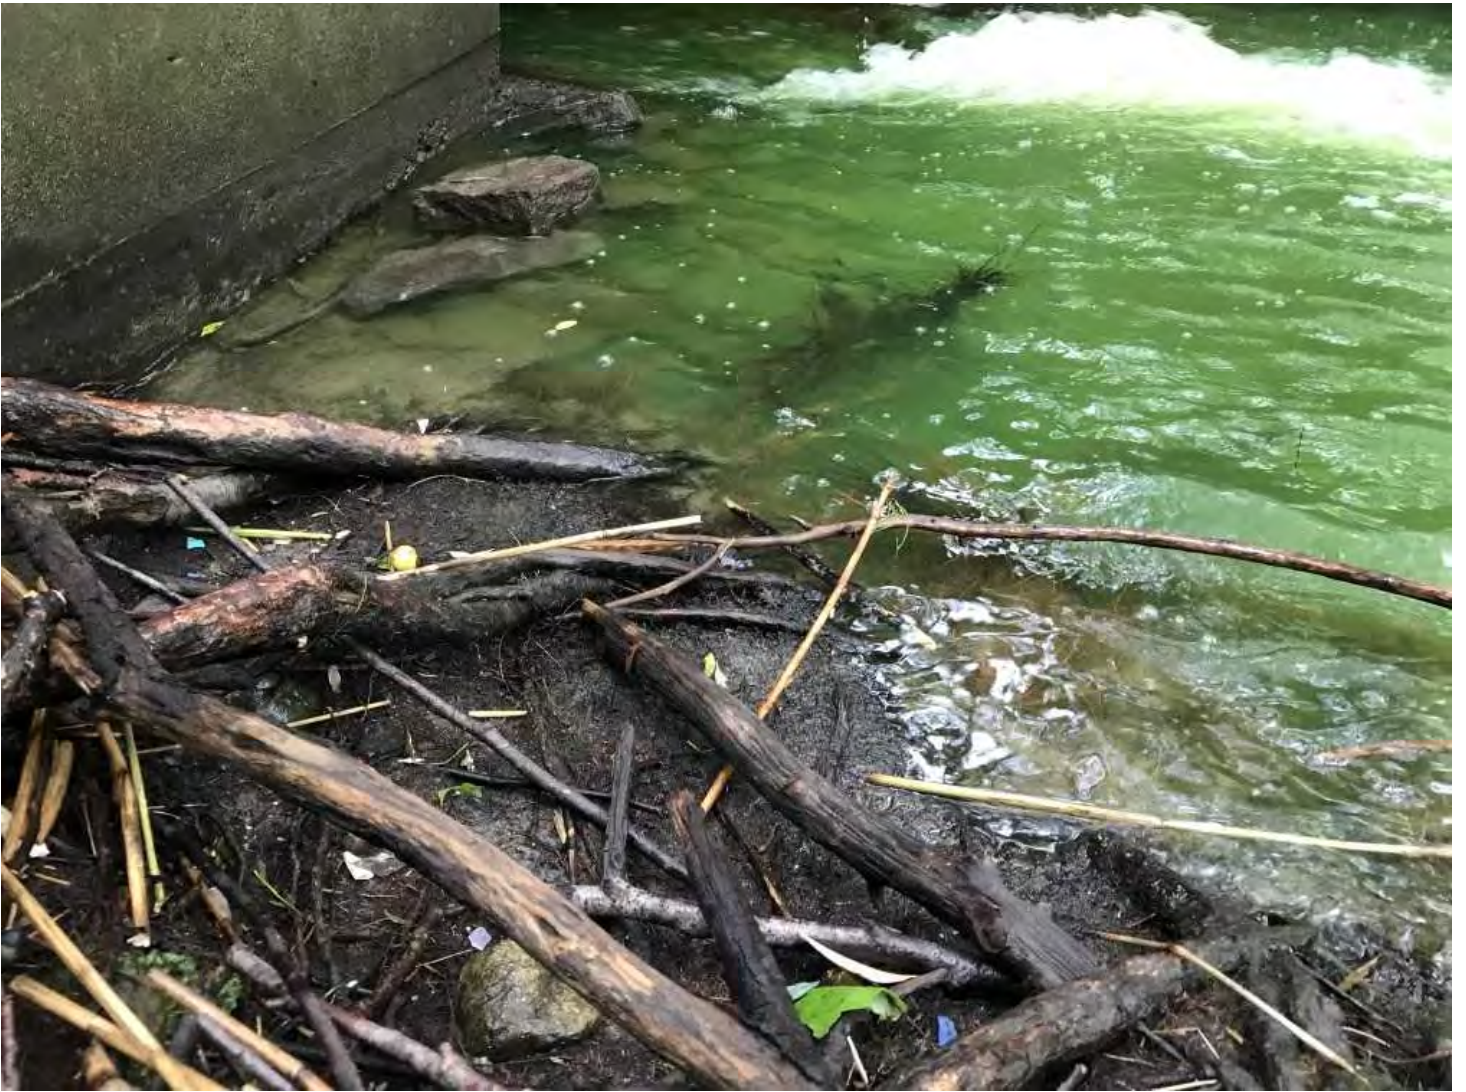
IMG\_0927.JPG

Image 11: Exutoire du ruisseau de la Lowney (point GPS 0093). Présence de particules de plastiques correspondant au produits bruts retrouvés chez Plastimum (images 1 à 5).

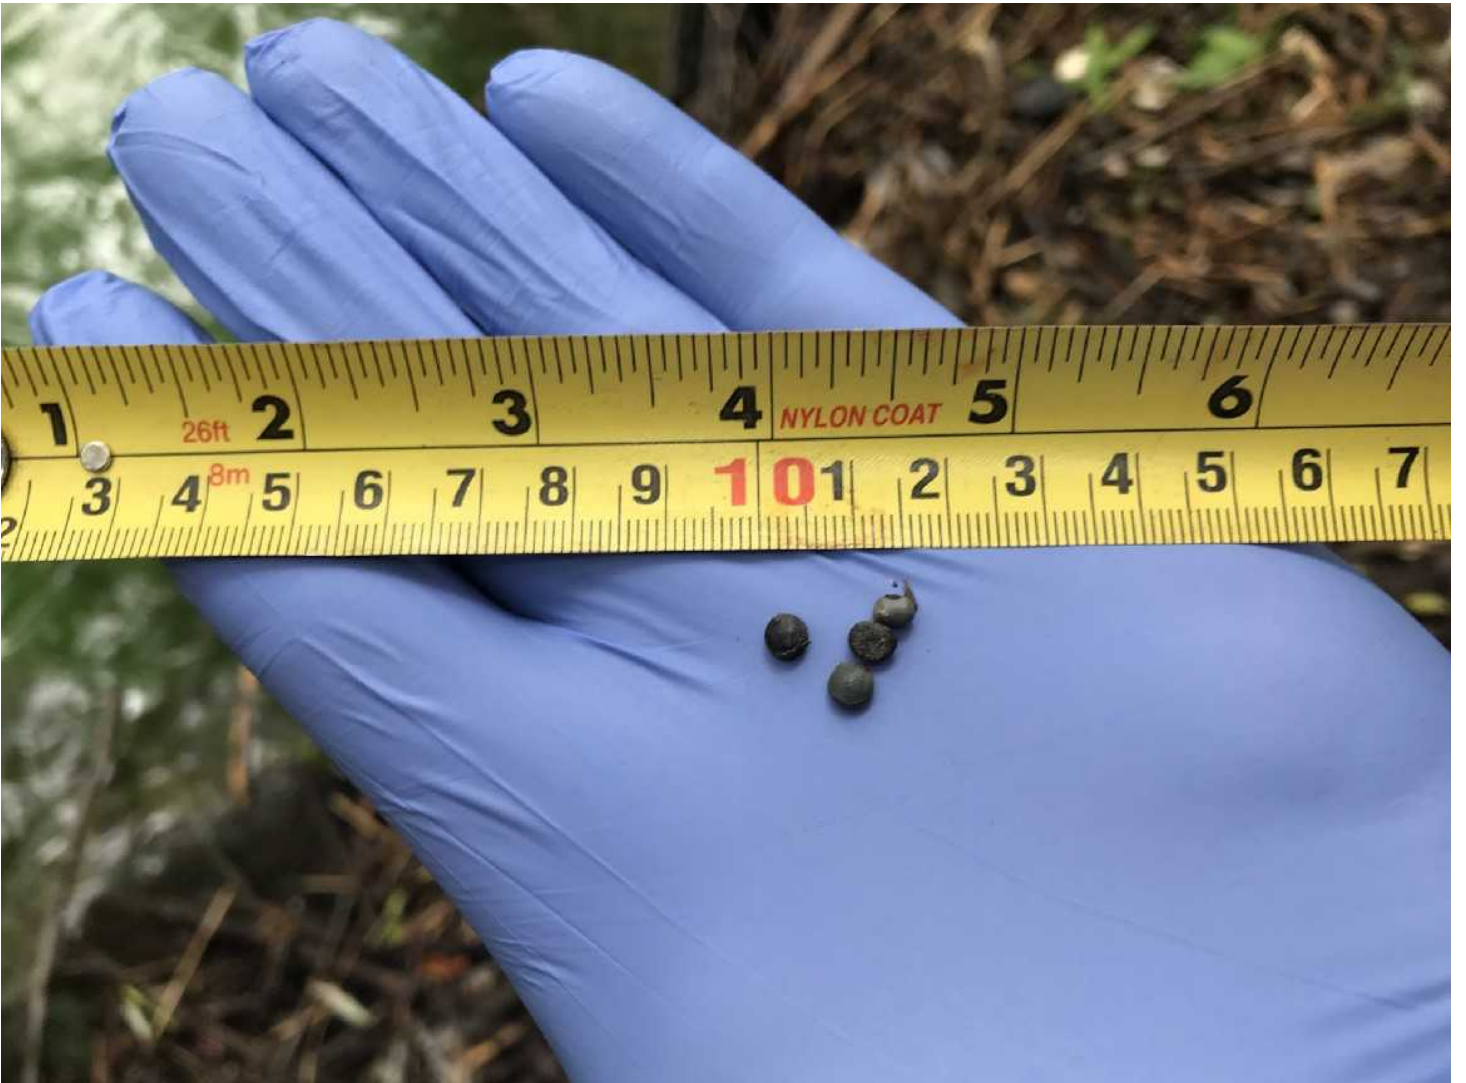
IMG\_0928.JPG

Image 12: Particules de plastiques retrouvées à l'exutoire du ruisseau de la Lowney vers la rivière Magog (point GPS 0093). Billes/pastilles de produits finis que l'on retrouve chez Plastimum (images 1 à 5).

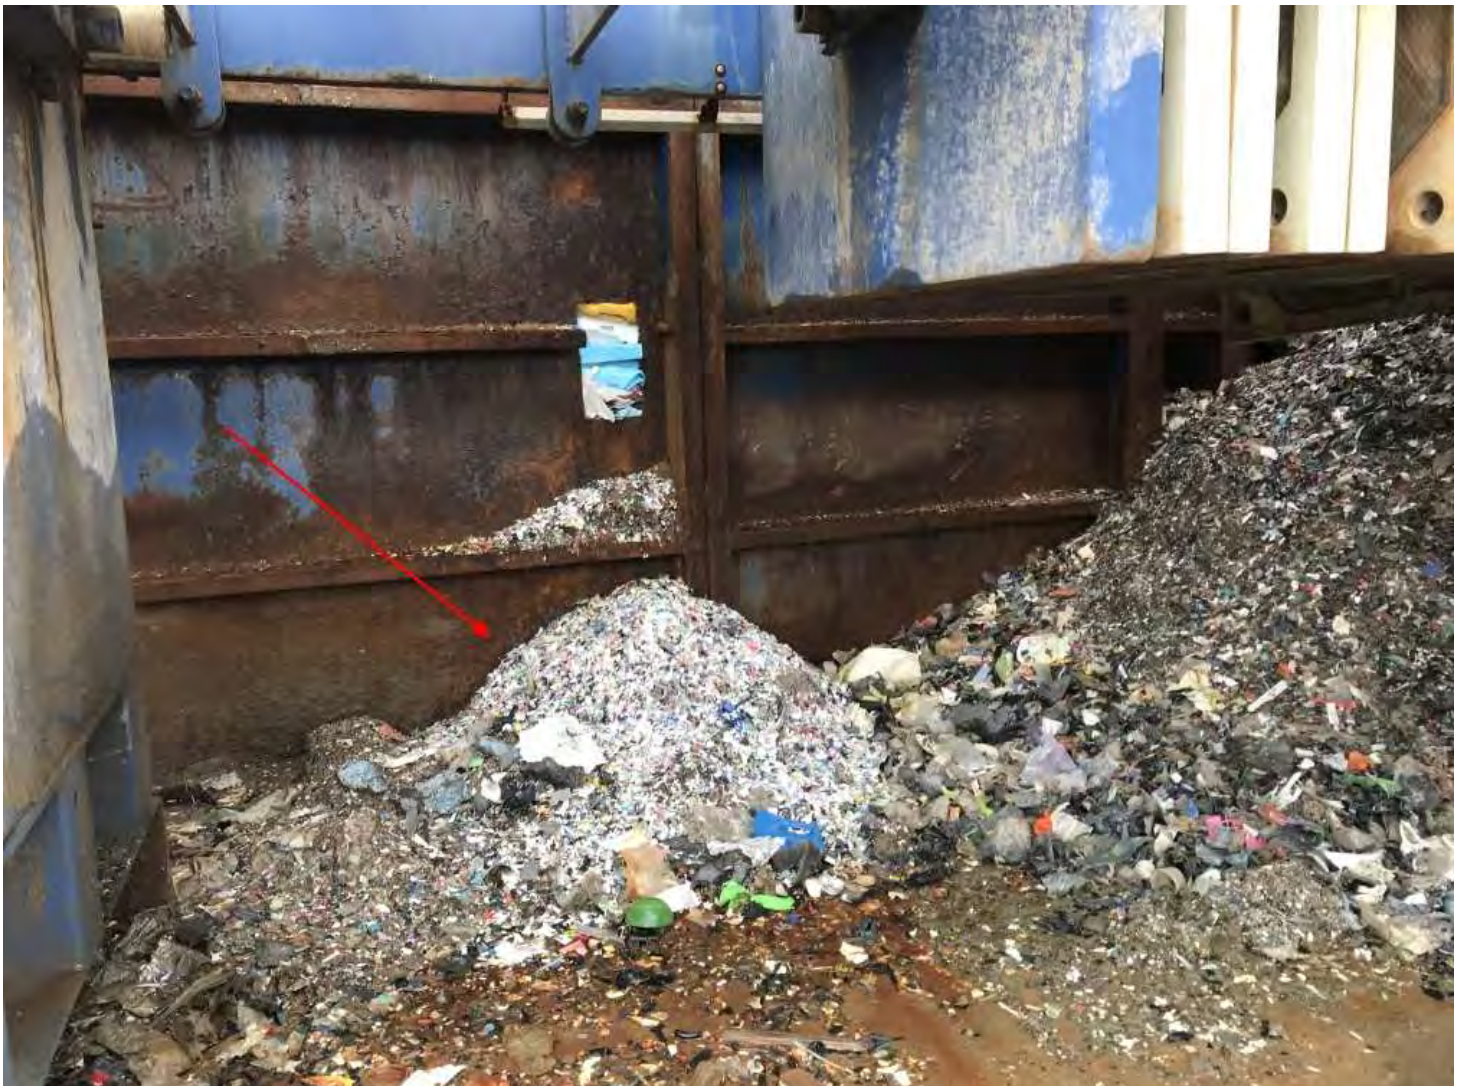
Après le prélèvement de l'échantillon, nous nous dirigeons vers les plateformes A et B (**Annexe 2**). À la droite de la porte avec l'enseigne Plastimum, il y a un amas de particules de plastiques (**image 2**). L'amas est sur une plateforme de béton, sans être à l'abri des intempéries. Il mesure 1m x 1m x 60cm = 0.6 m<sup>3</sup>. Patrick prélève un échantillon à même l'amas, dans un pot de verre ambré de 500mL en portant des gants de nitriles.

L'échantillon est prélevé à même l'amas visible sur l'**image 2 (flèche rouge)**.

IMG\_0820.JPG  
Image 2: 9h52 : À la gauche : Amas de produits brutes ayant subi un premier traitement. Échantillon Plast-2 - Point GPS 0077. À la droite : Amas de rejets provenant du convoyeur de l'autre côté du mur de métal.

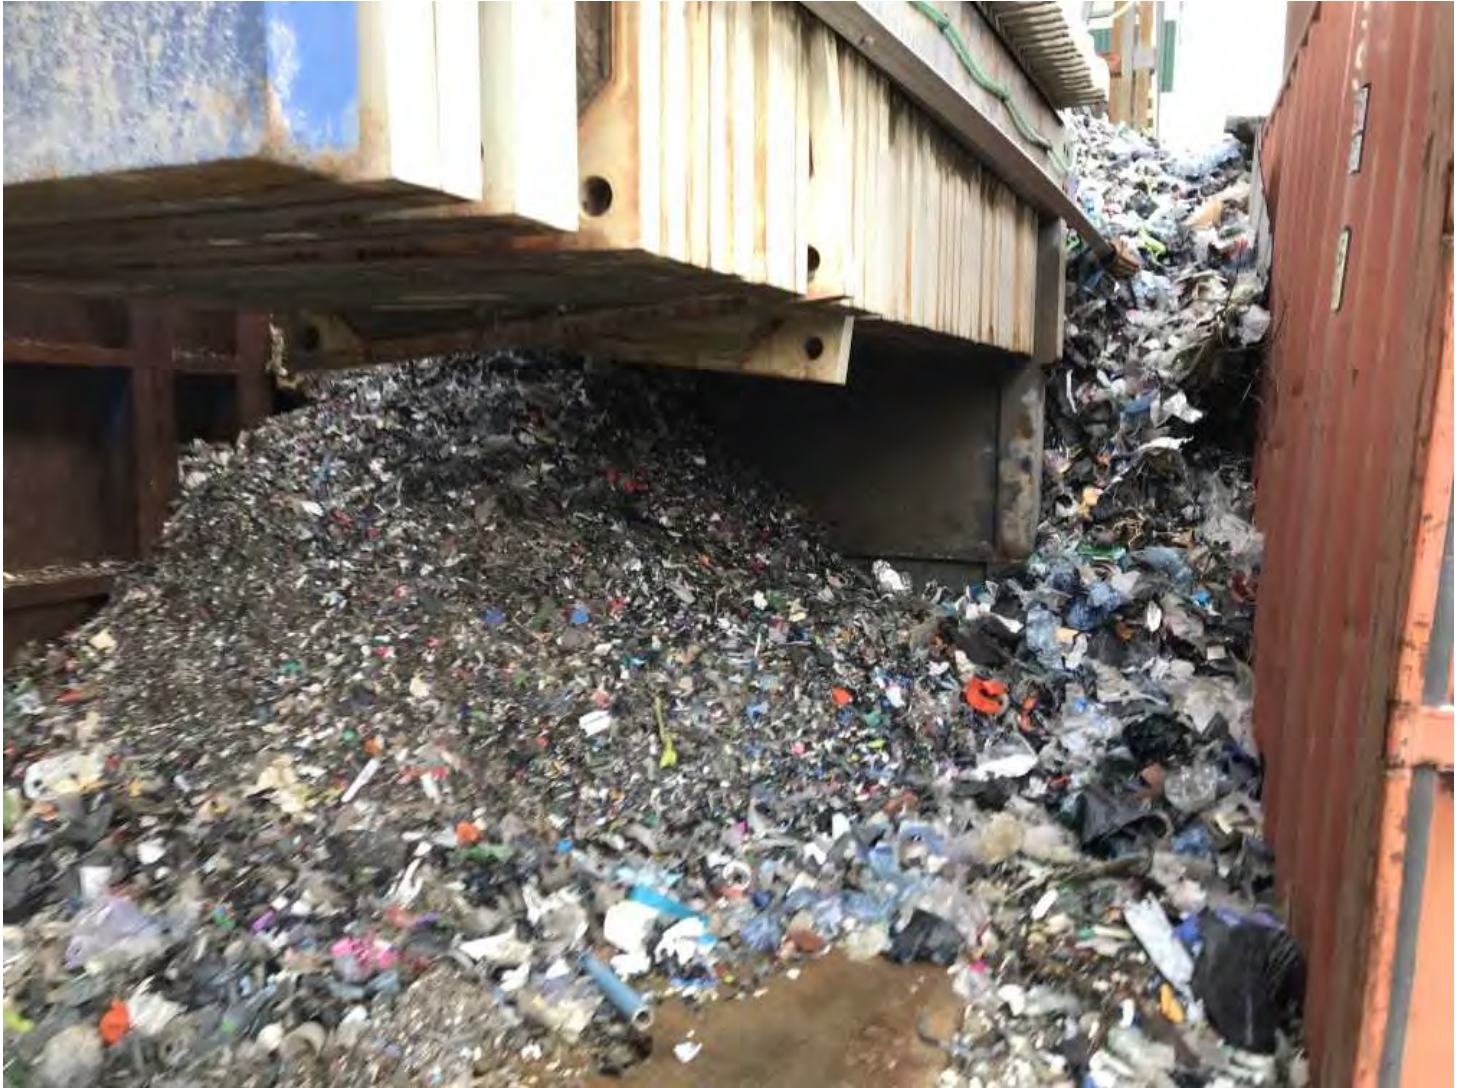
À la droite de l'amas échantillonné (Plast-2), il y a un amas de matières résiduelles plastiques correspondant aux rejets produits lors de la première étape de traitement. (**Image 3**)

IMG\_0821.JPG  
Image 3: 9h56 : Vue alternative de l'amas de rejets de l'image 2.

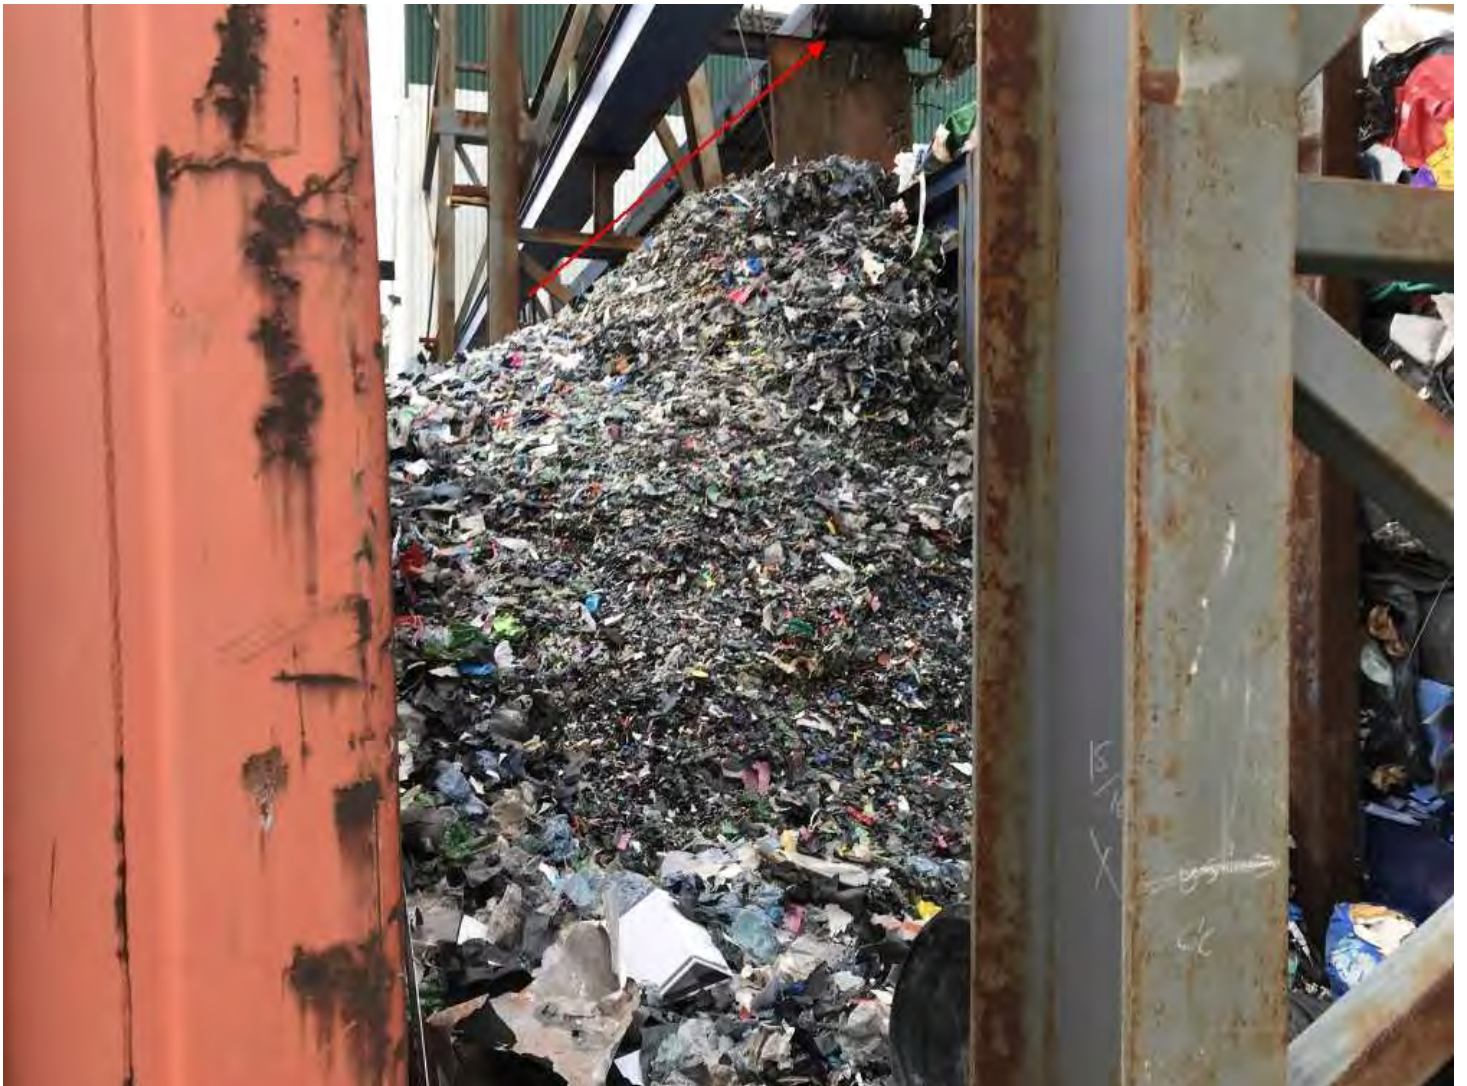
L'**image 4** présente une vue alternative de l'amas de rejets, en plus d'identifier la fin du convoyeur (flèche rouge ajoutée dans l'image 4). Le convoyeur amène les rejets à l'extérieur de la section ouest de l'usine pour que ces derniers soient accumulés à l'extérieur, mais du côté nord du mur de métal.

IMG\_0822.JPG  
Image 4: 9h57 : Vue alternative de l'amas de rejets des images 2 et 3. Le convoyeur est visible en haut de la photo (Flèche rouge)

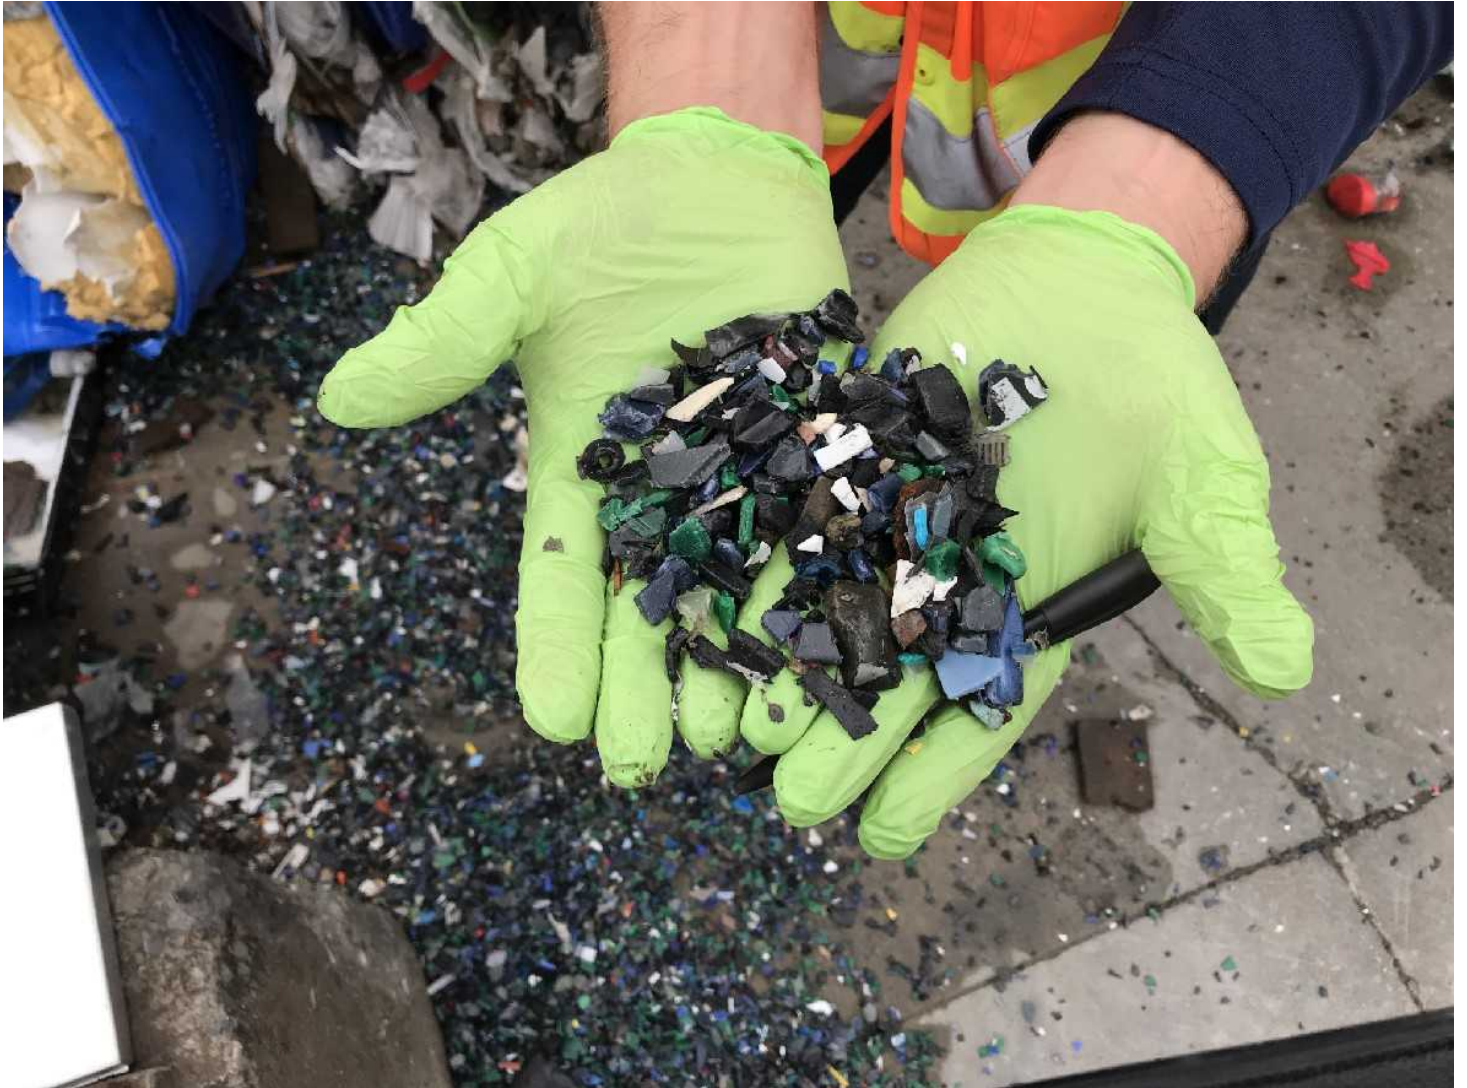
À la base de l'amas de rejets, des particules de plastiques s'accumulent sur le sol. Les particules de plastiques sont noires, grises, vertes, bleues et blanches (**image 5**). L'**image 6** est une vue rapprochée des rejets visibles dans l'amas de rejets. Il est possible d'observer la présence de rejets de différents formats et de différentes compositions. Nous observons la présence de très petites particules de plastiques (1 à 2 mm) et des morceaux de plastiques de plus grandes envergures (5 cm).

IMG\_0823.JPG  
Image 5: 9h58 - Particules de plastiques à la base de l'amas de rejets.

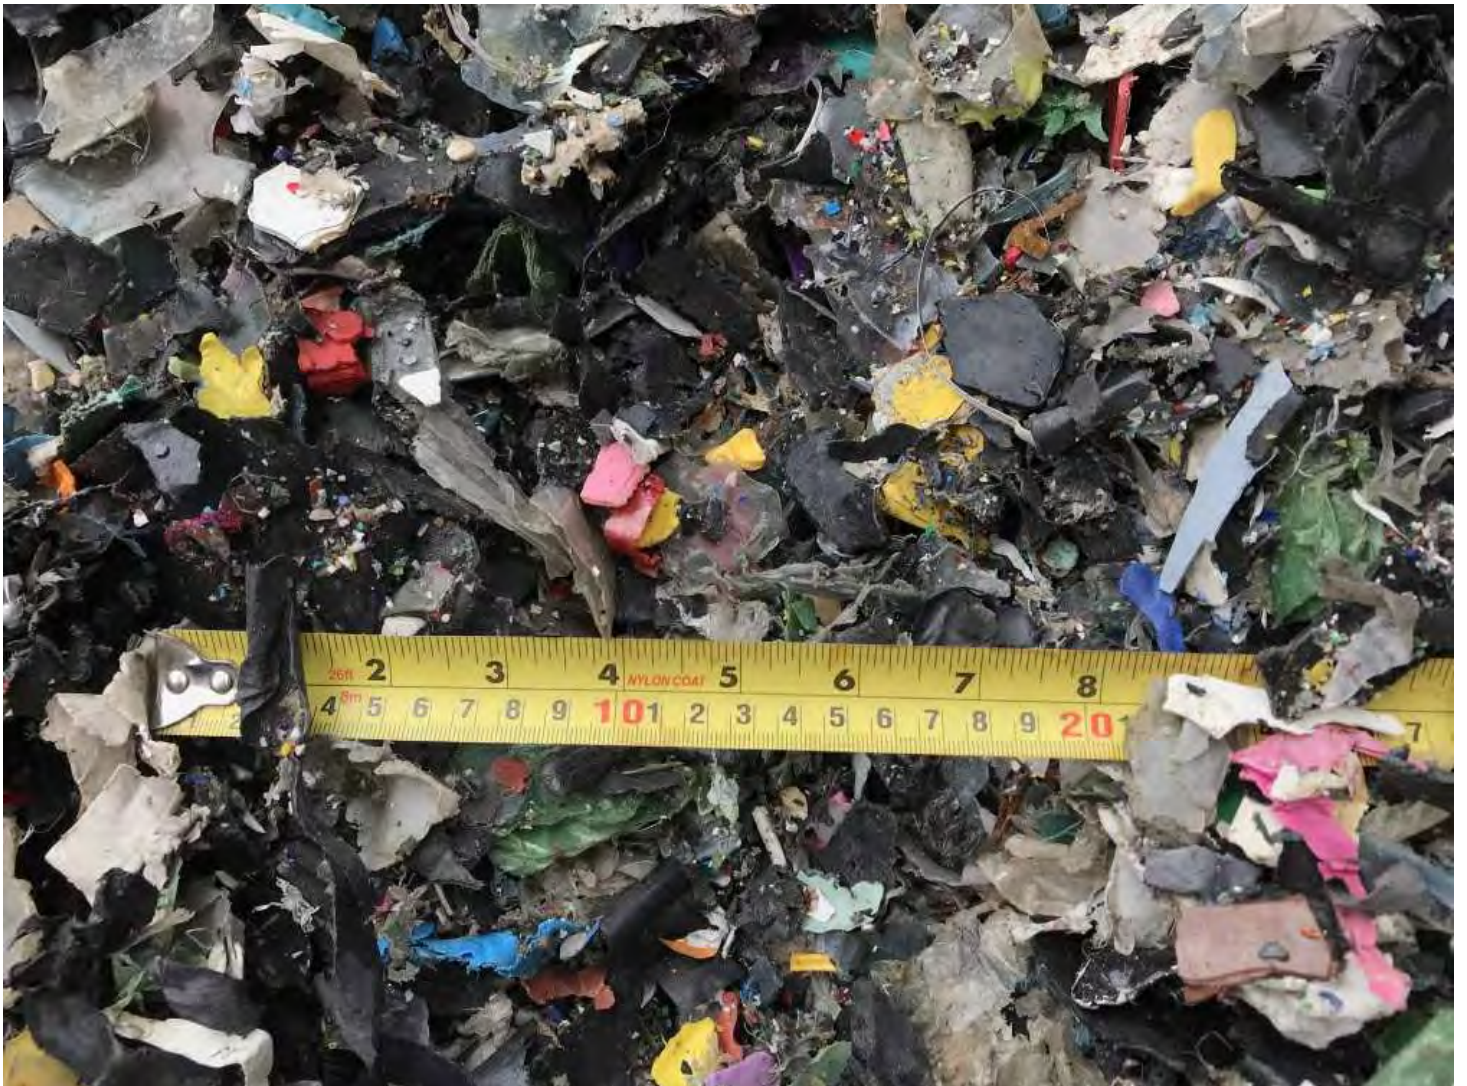
IMG\_0824.JPG  
Image 6: 9h59 - Vue rapprochée des rejets dans l'amas. Mesure de la taille des rejets.
