Objet : Demande d'accès n° 2023-08-066– Lettre de réponse

La présente fait suite à votre demande d'accès, reçue le 30 août dernier, concernant des inspections ayant eu lieu les 2, 3 et 4 août dernier à propos du plastique dans la rivière Magog.

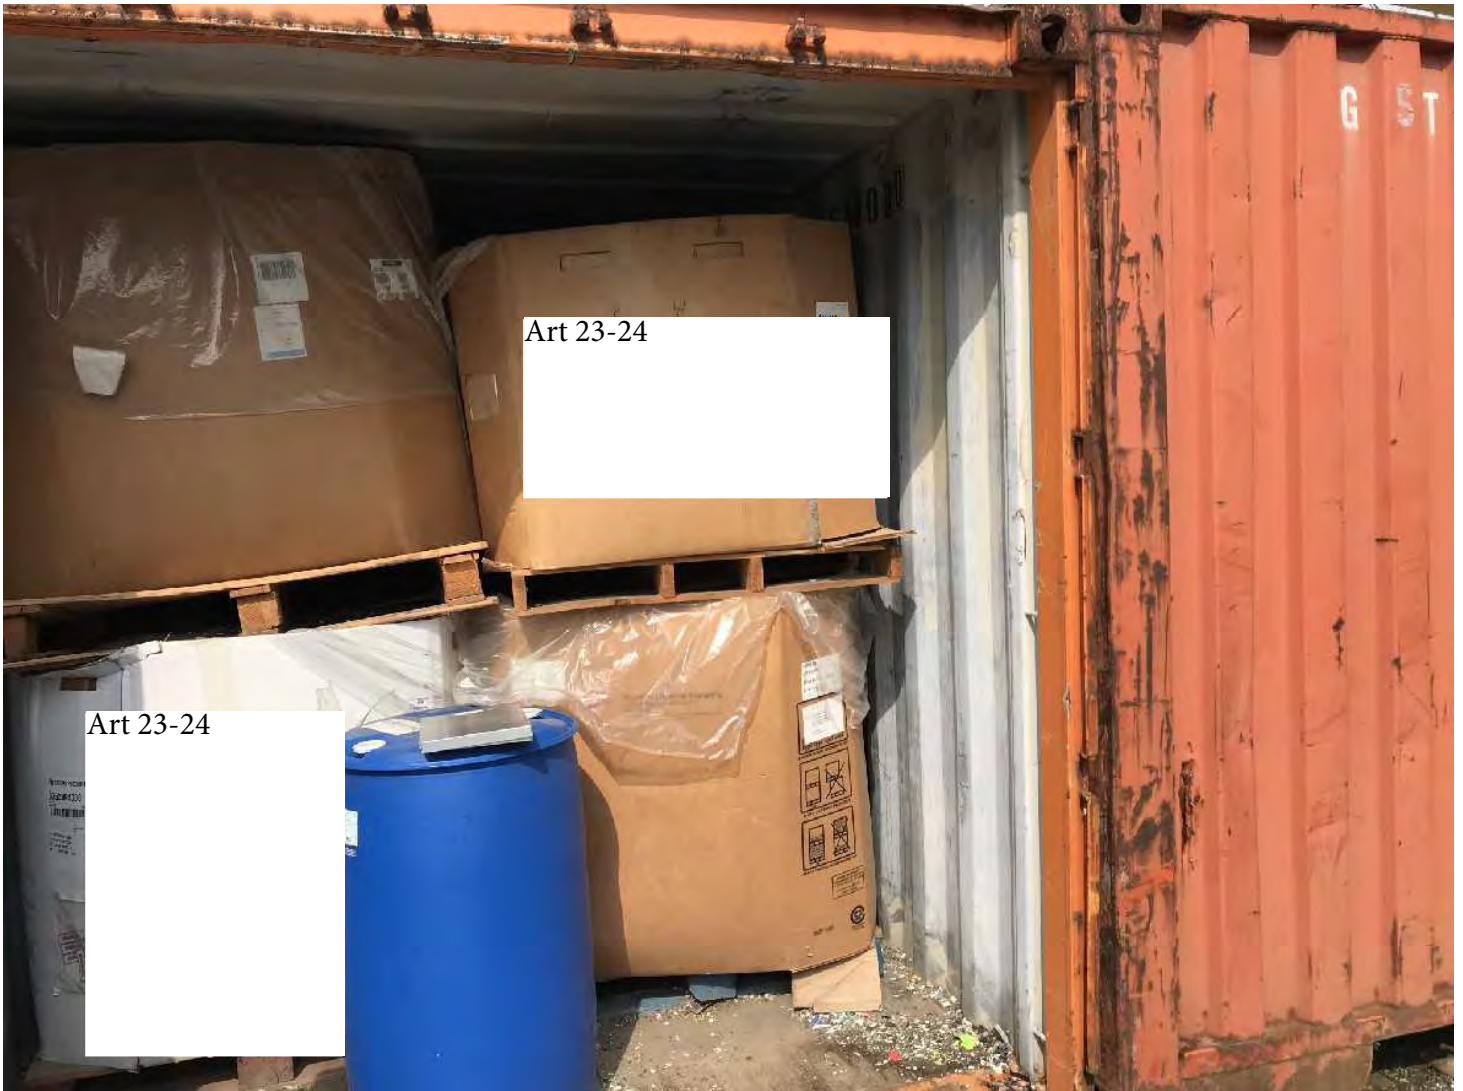
À la gauche de l'amas de rejets, à l'extérieur de la plateforme de béton, il y a 2 conteneurs maritimes déposés à même le sol nu, dans le stationnement (**image 7**). Le conteneur de gauche est ouvert et des boîtes de carton sont entreposées à l'intérieur. Nous demandons à Jean-Luc, un cariste employé chez Plastimum, circulant sur les plateformes A et B, à savoir ce que contiennent les boîtes et à quoi correspond ce produit. Jean-Luc nous indique que les boîtes de carton contiennent les matières brutes déchiquetées. Ces matières brutes ont subi leur premier traitement (dans la portion ouest de l'usine) avant d'être entreposées dans les boîtes de carton dans le conteneur. La prochaine étape consiste à trier les matières brutes déchiquetées en fonction de leur densité, leur couleur et selon les besoins des clients.

IMG\_0825.JPG  
Image 7: 10h04 - Entreposage de produit brut dans un conteneur à l'extérieur des plateformes d'entreposage.

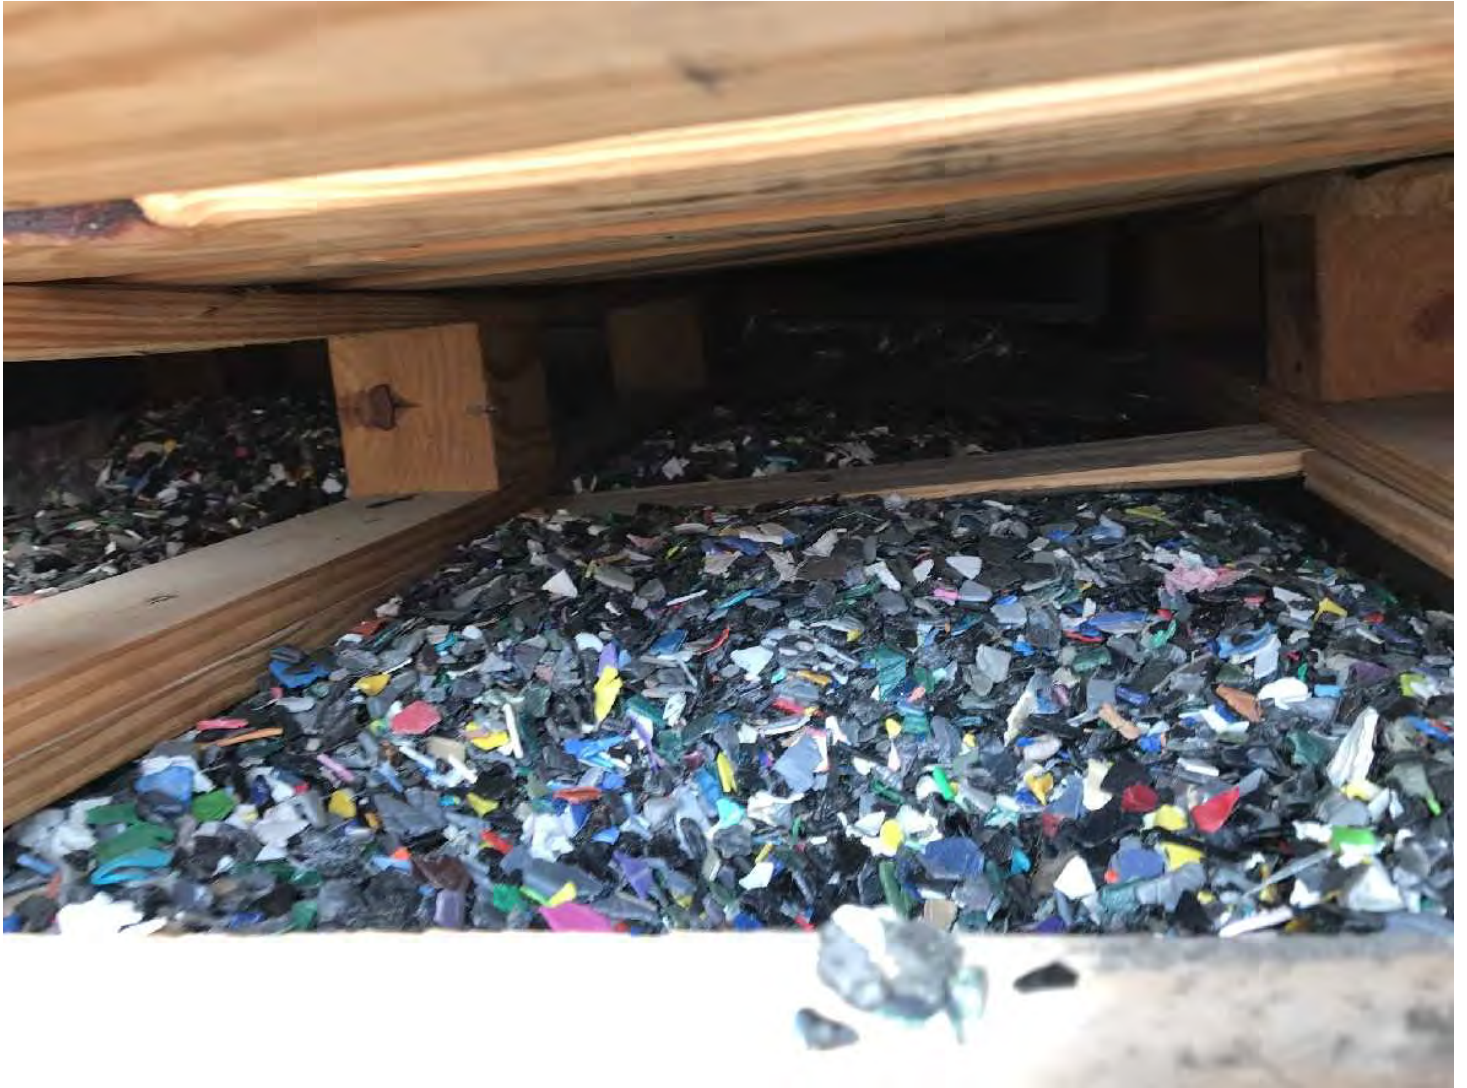
IMG\_0827.JPG  
Image 8: 10h04 - Échantillon Plast-3, produit brut. 10h04. point GPS 0079

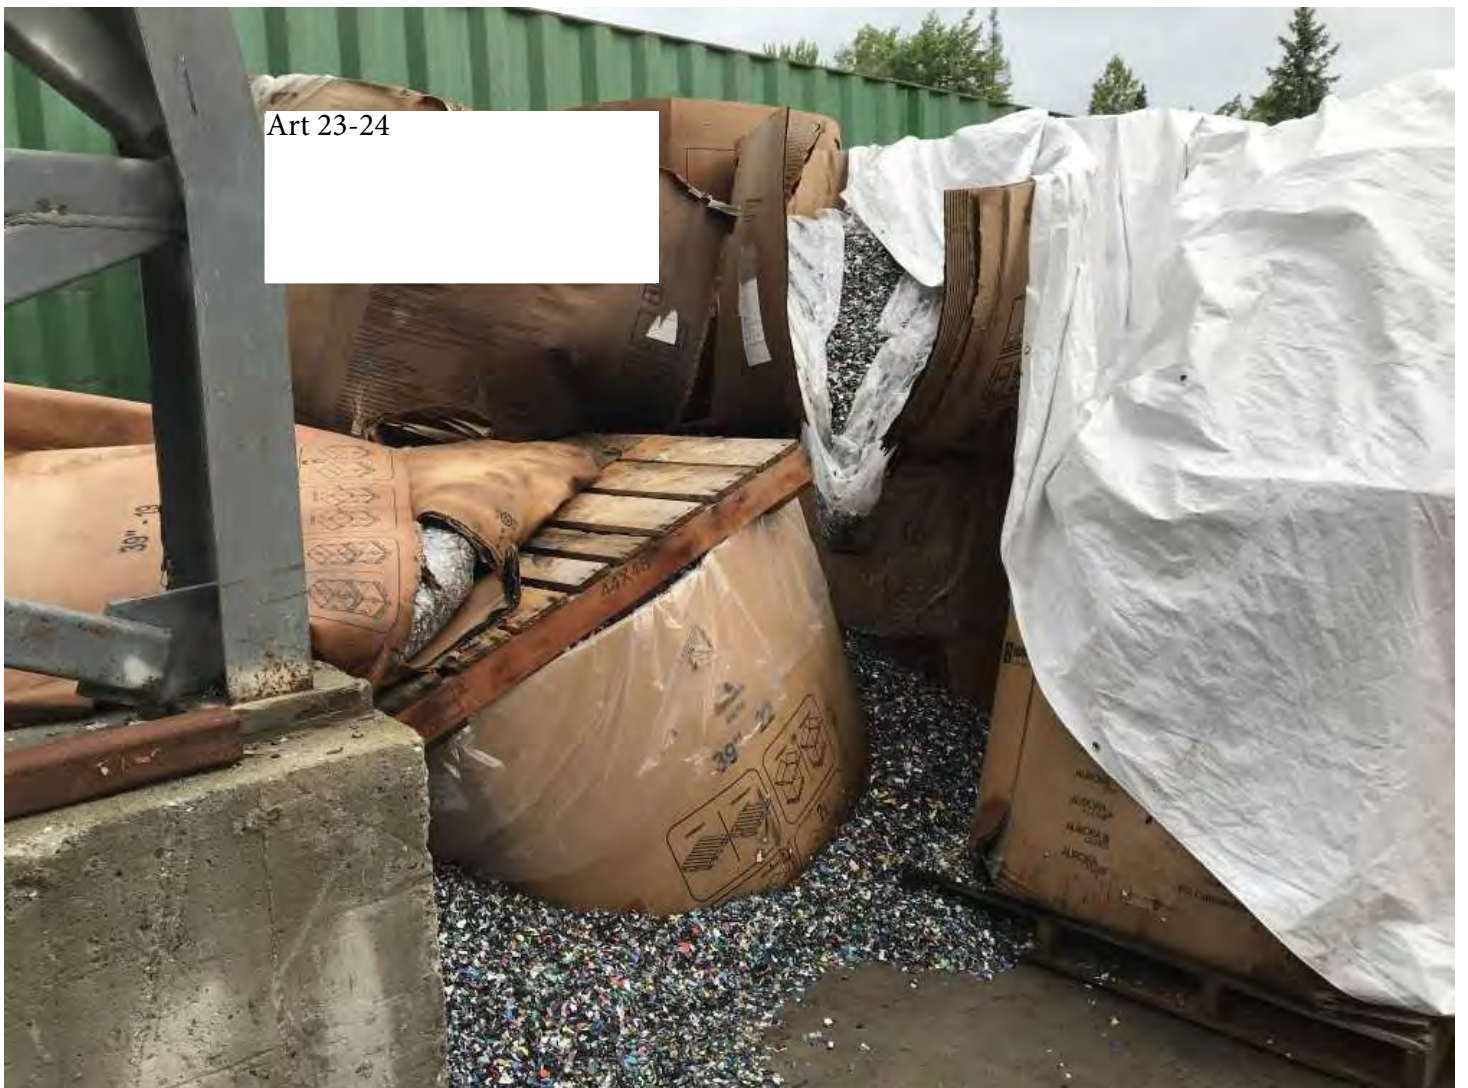
IMG\_0834.JPG

Image 15: 10h12 - Entreposage de produit brut, à l'extérieur, sur une plateforme de béton. Des contenants de carton sont percés et renversés, déversant du produit brut.

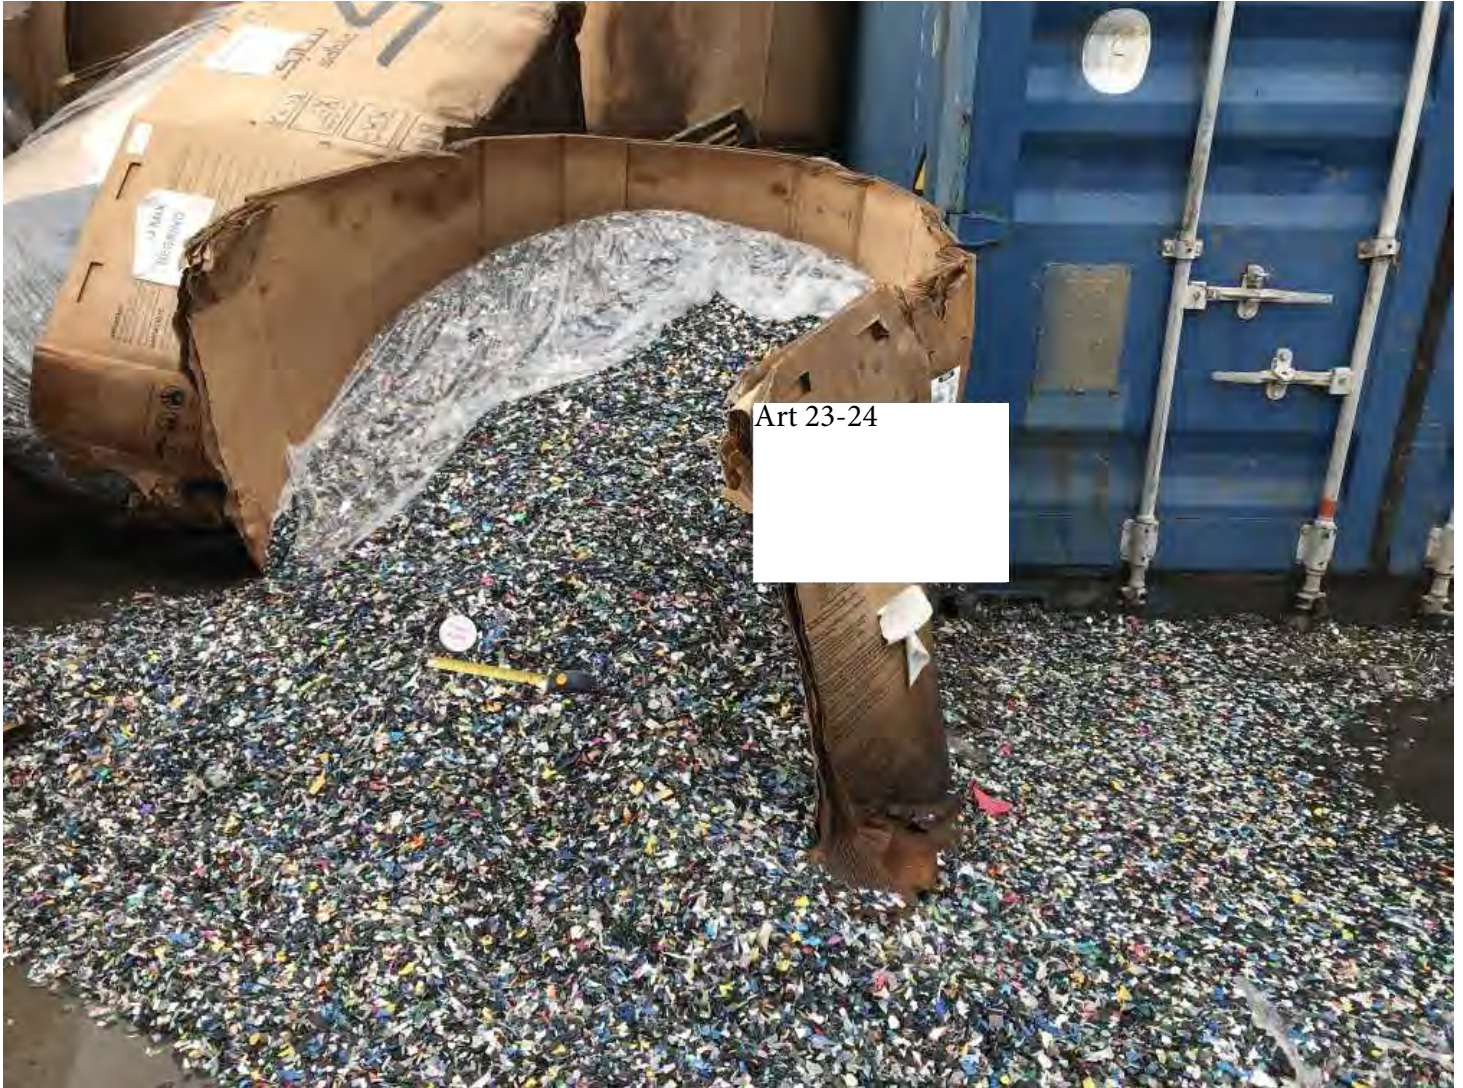
IMG\_0835.JPG

Image 16: 10h12 - Autres boîtes entreposées et éventrées sur une plateforme de béton, à l'extérieur.

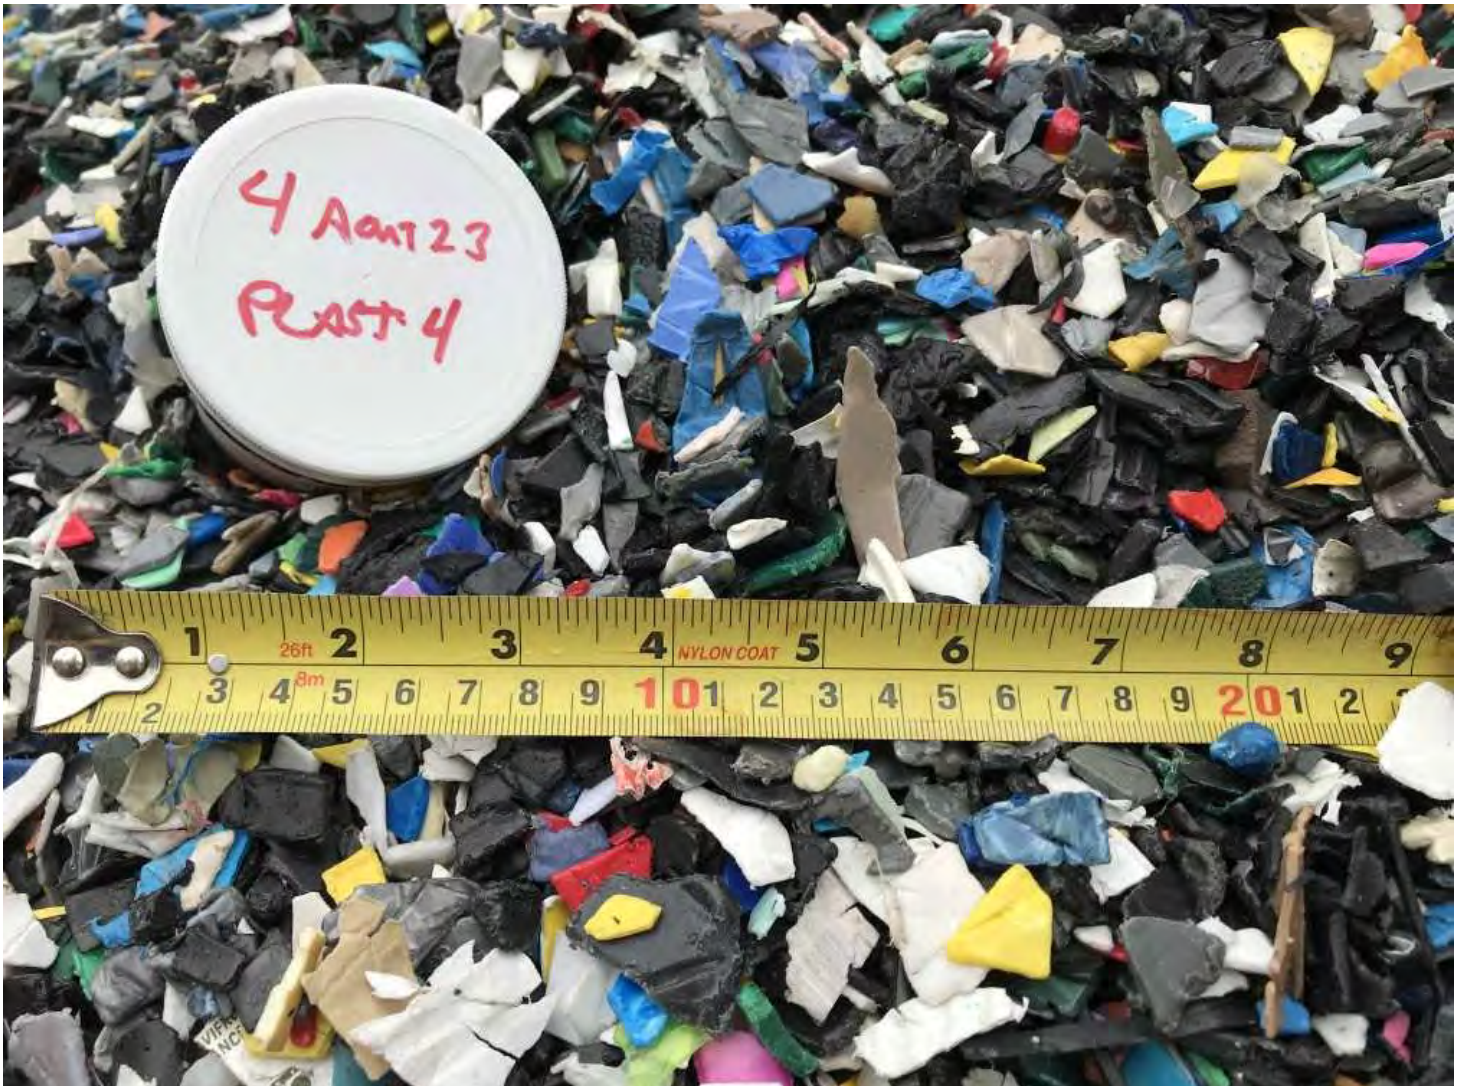
IMG\_0836.JPG  
Image 17: 10h13 - Boîte contenant du produit brut éventrée sur une palteforme de béton.

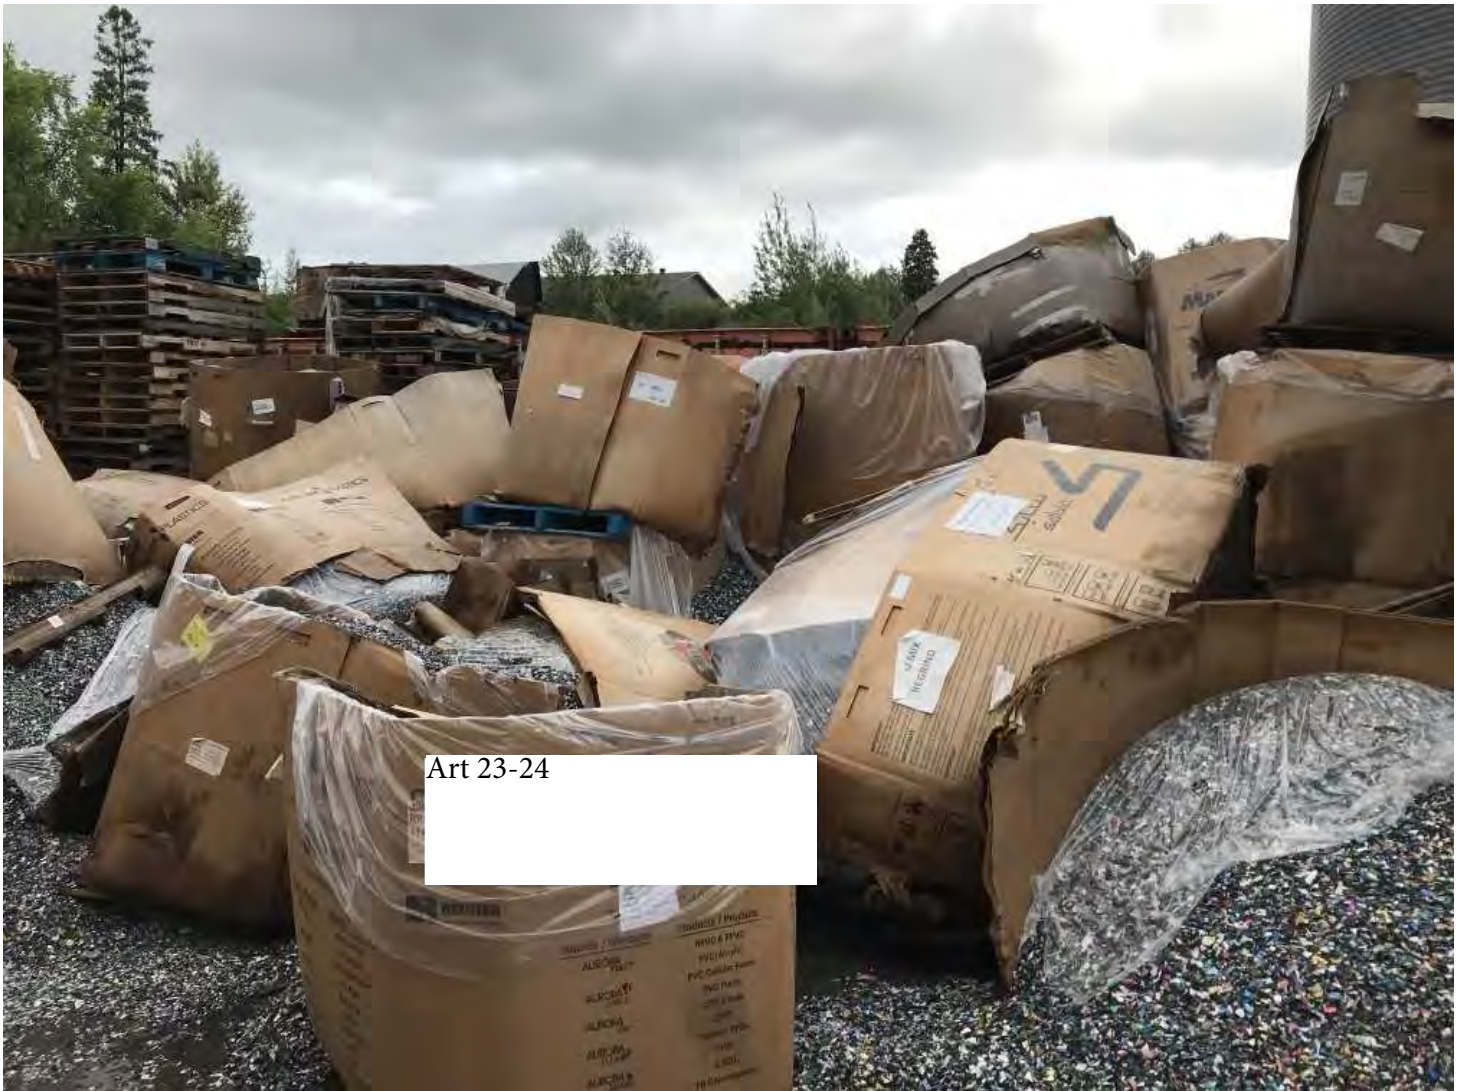
IMG\_0837.JPG  
Image 18: 10h13 - Échantillon Plast-4, Point GPS 0080. Produit brut dans la boîte éventrée sur la plateforme de béton.

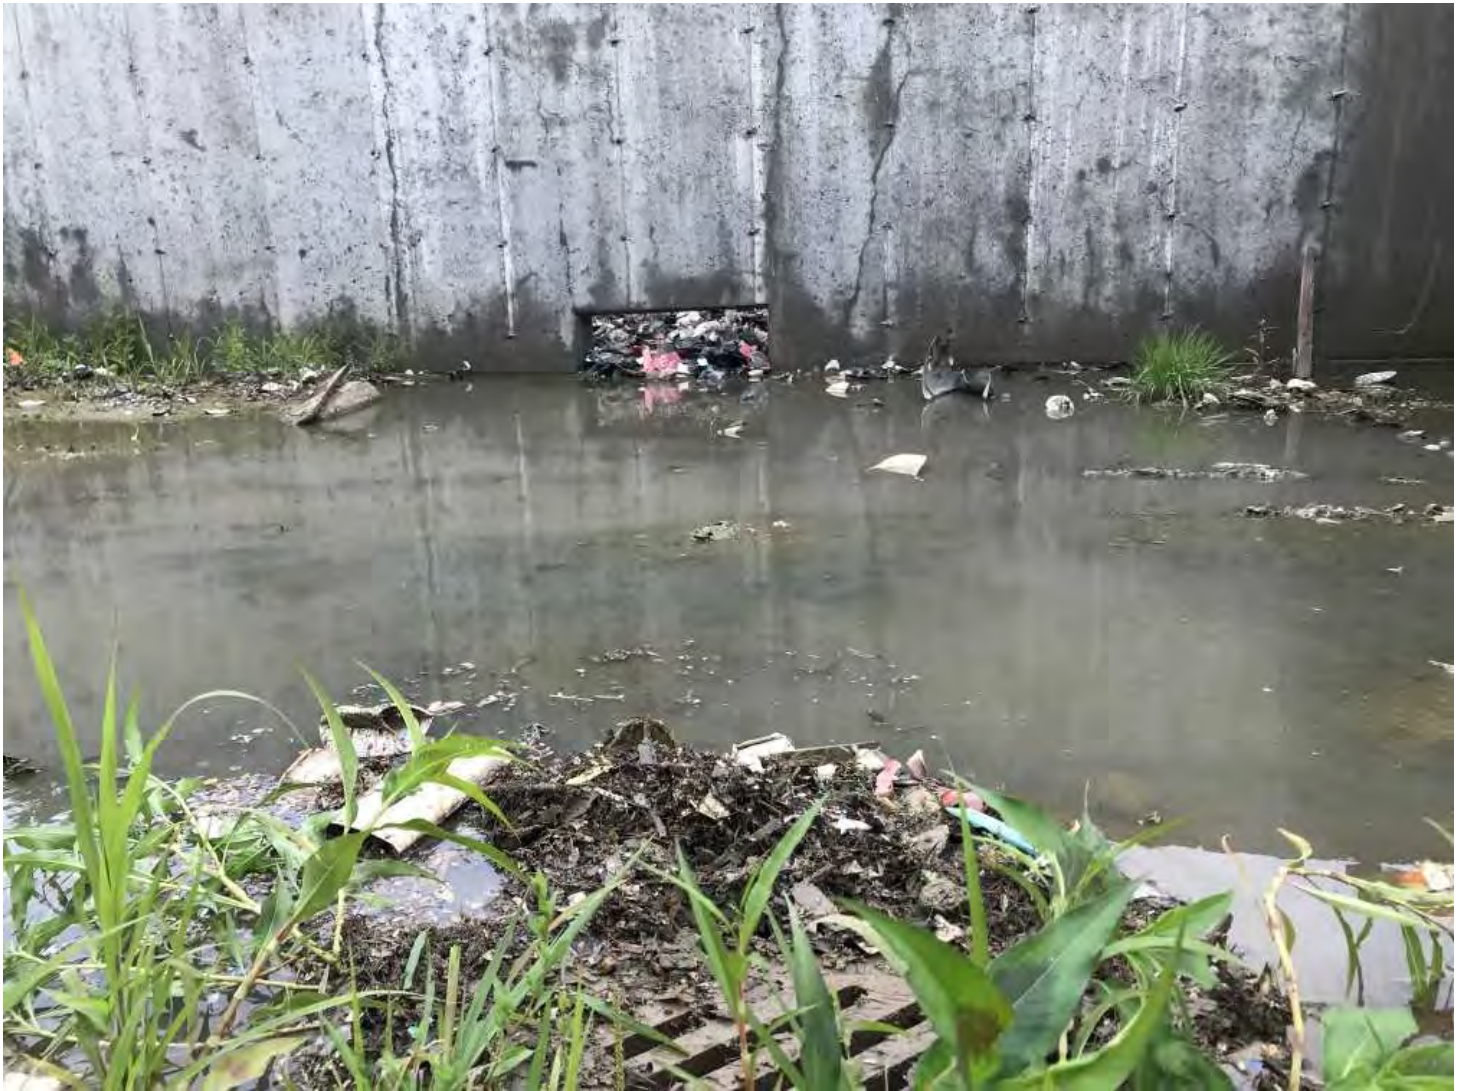
IMG\_0839.JPG  
Image 20: 10h21 - Puisard entre la plateforme D et le bâtiment de transformation de la matière première en produit brut.

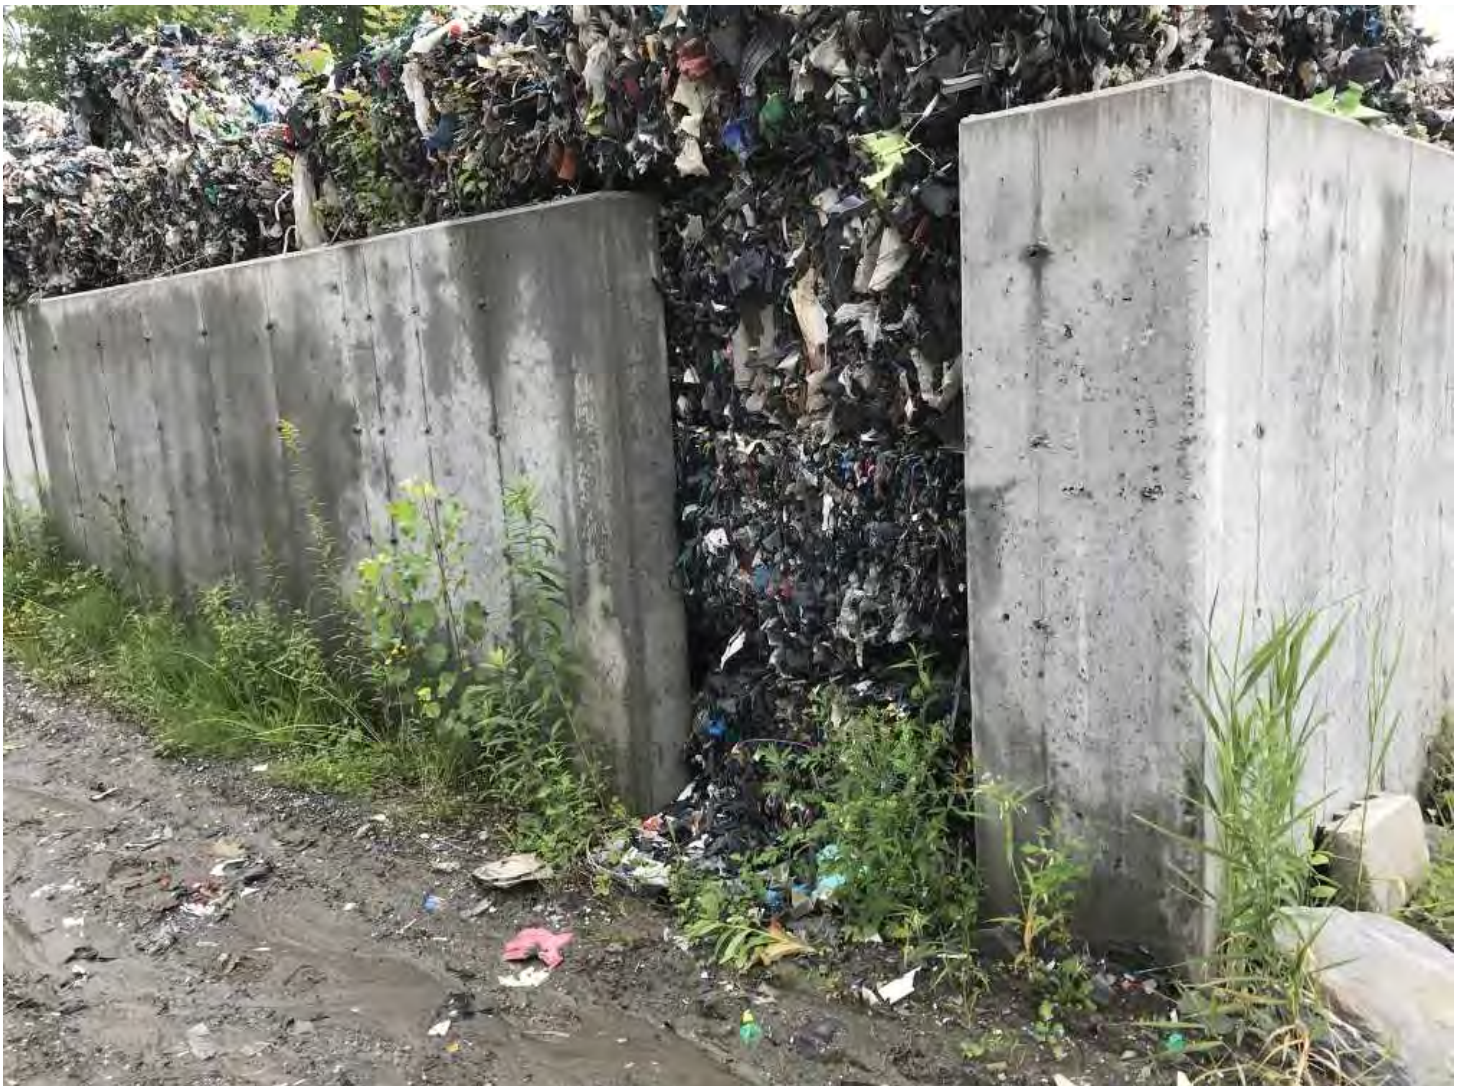
IMG\_0840.JPG

Image 21: 10h23 - Vue alternative du puisard entre la palteforme D et le bâtiment de transformation des matières premières en produit brut. Accumulation d'eau visible et espace prévu dans la plateforme d'entreposage D pour l'écoulement de l'eau

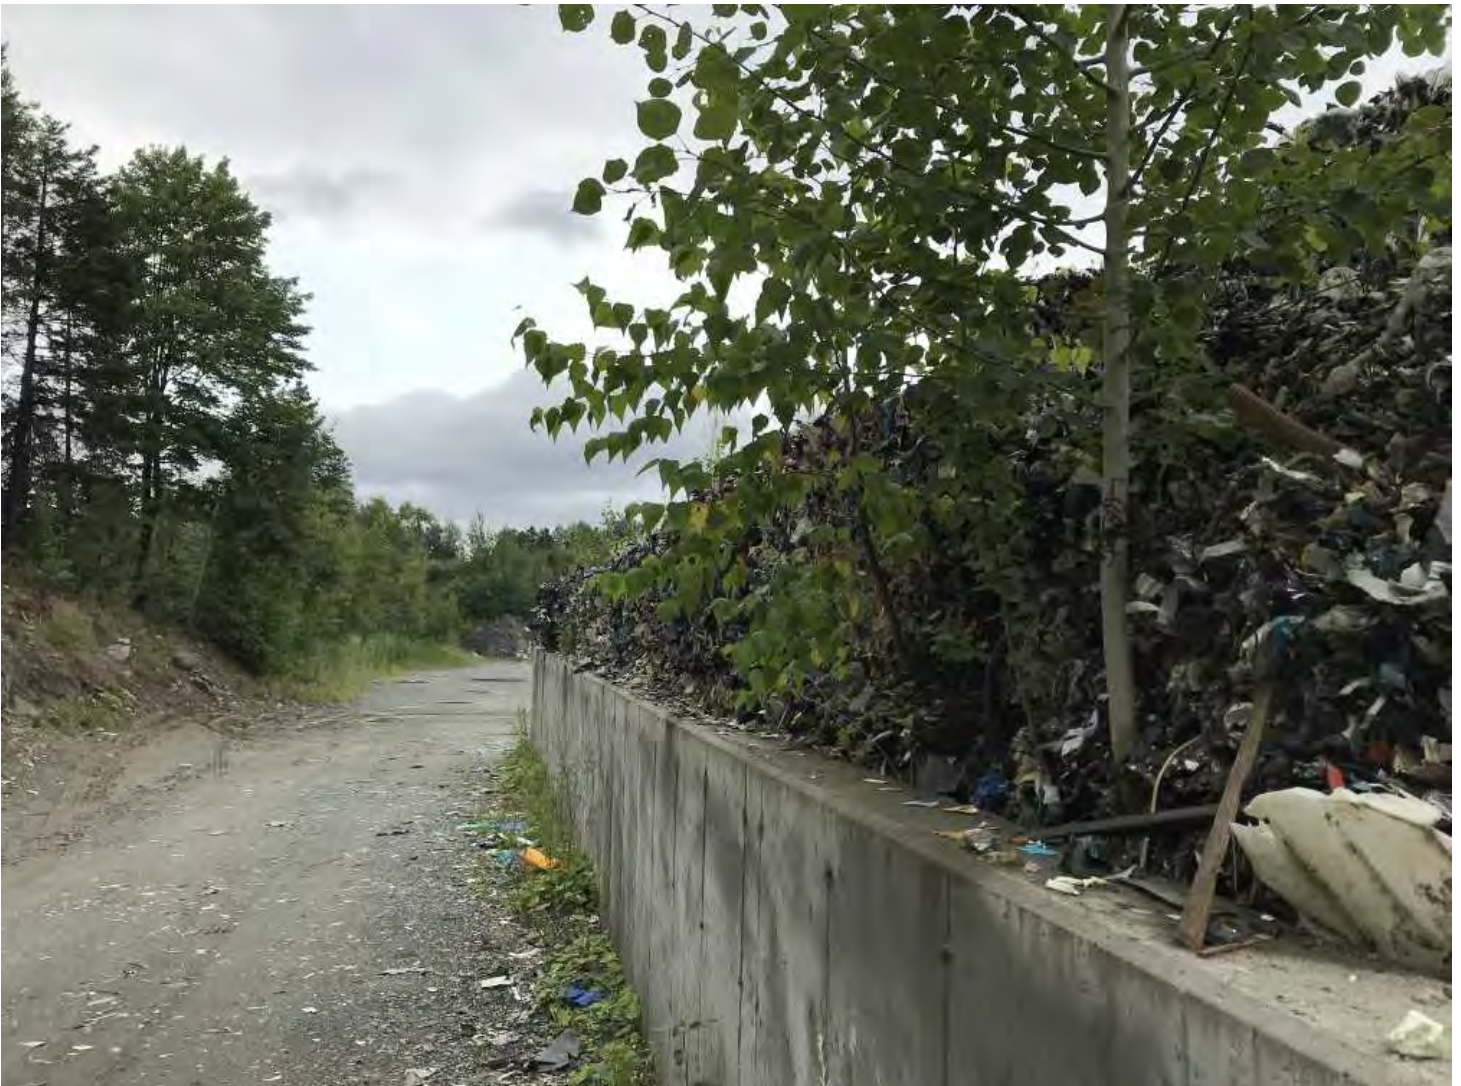
IMG\_0842.JPG

Image 23: 10h26 - Amoncellement de ballots sur la plateforme d'entreposage D. Notez la présence végétation poussant sur et aux travers des ballots.

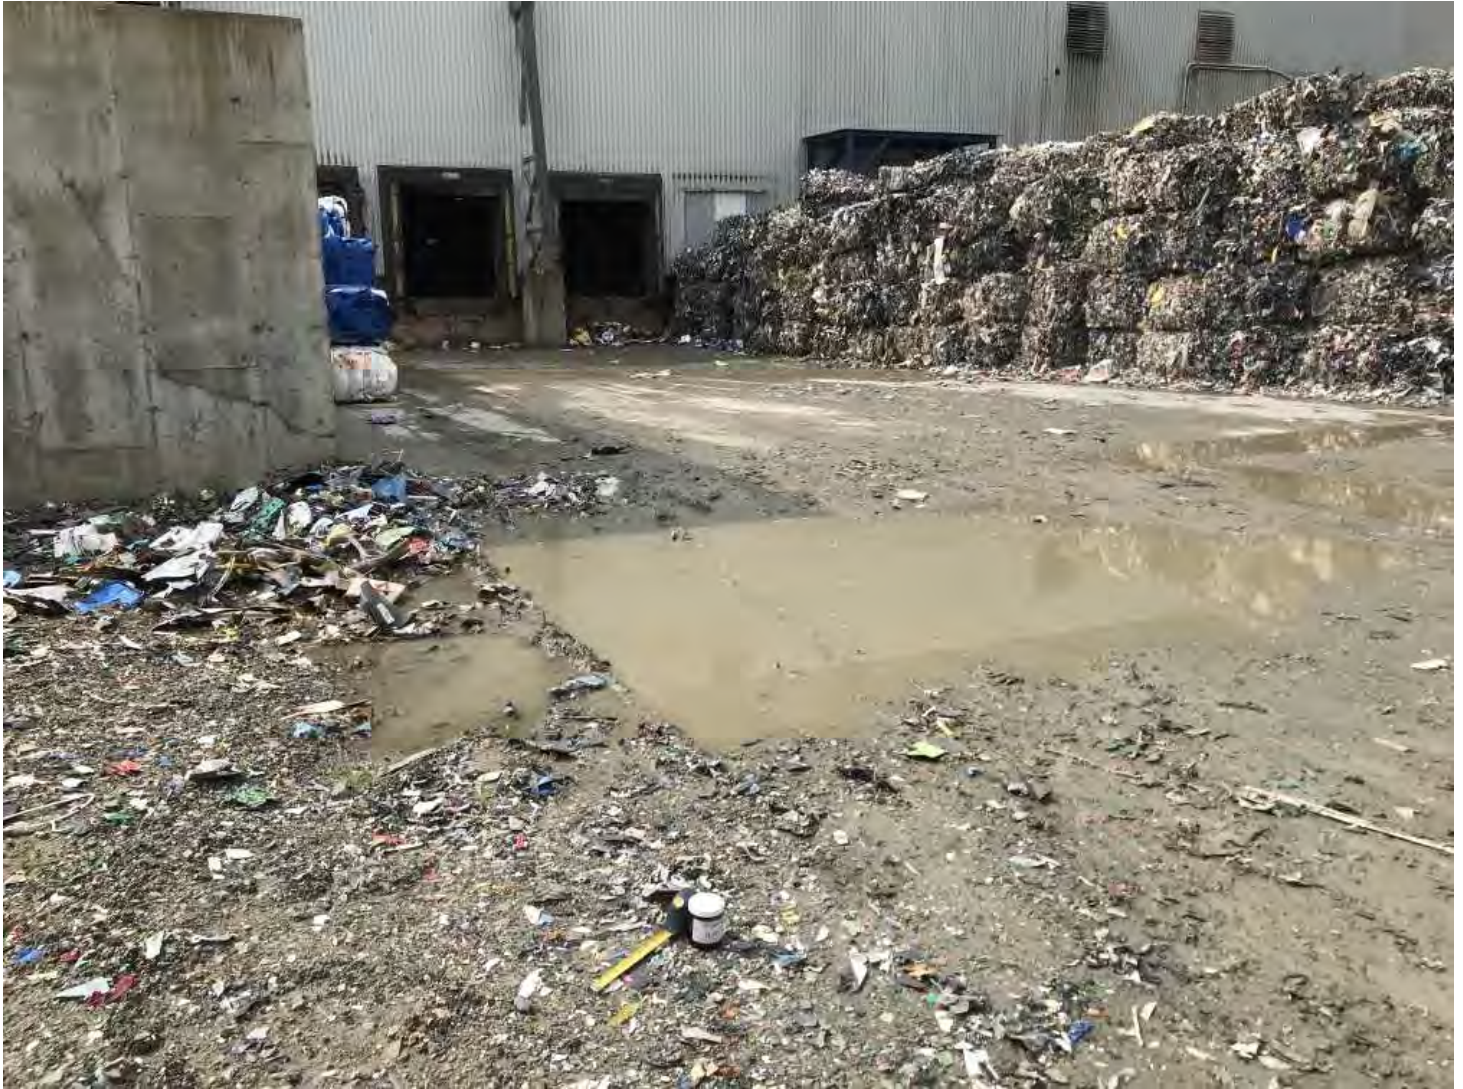
IMG\_0845.JPG  
Image 26: 10h34 - Entreposage de ballots de matières premières à l'extérieur des plateformes D et E.

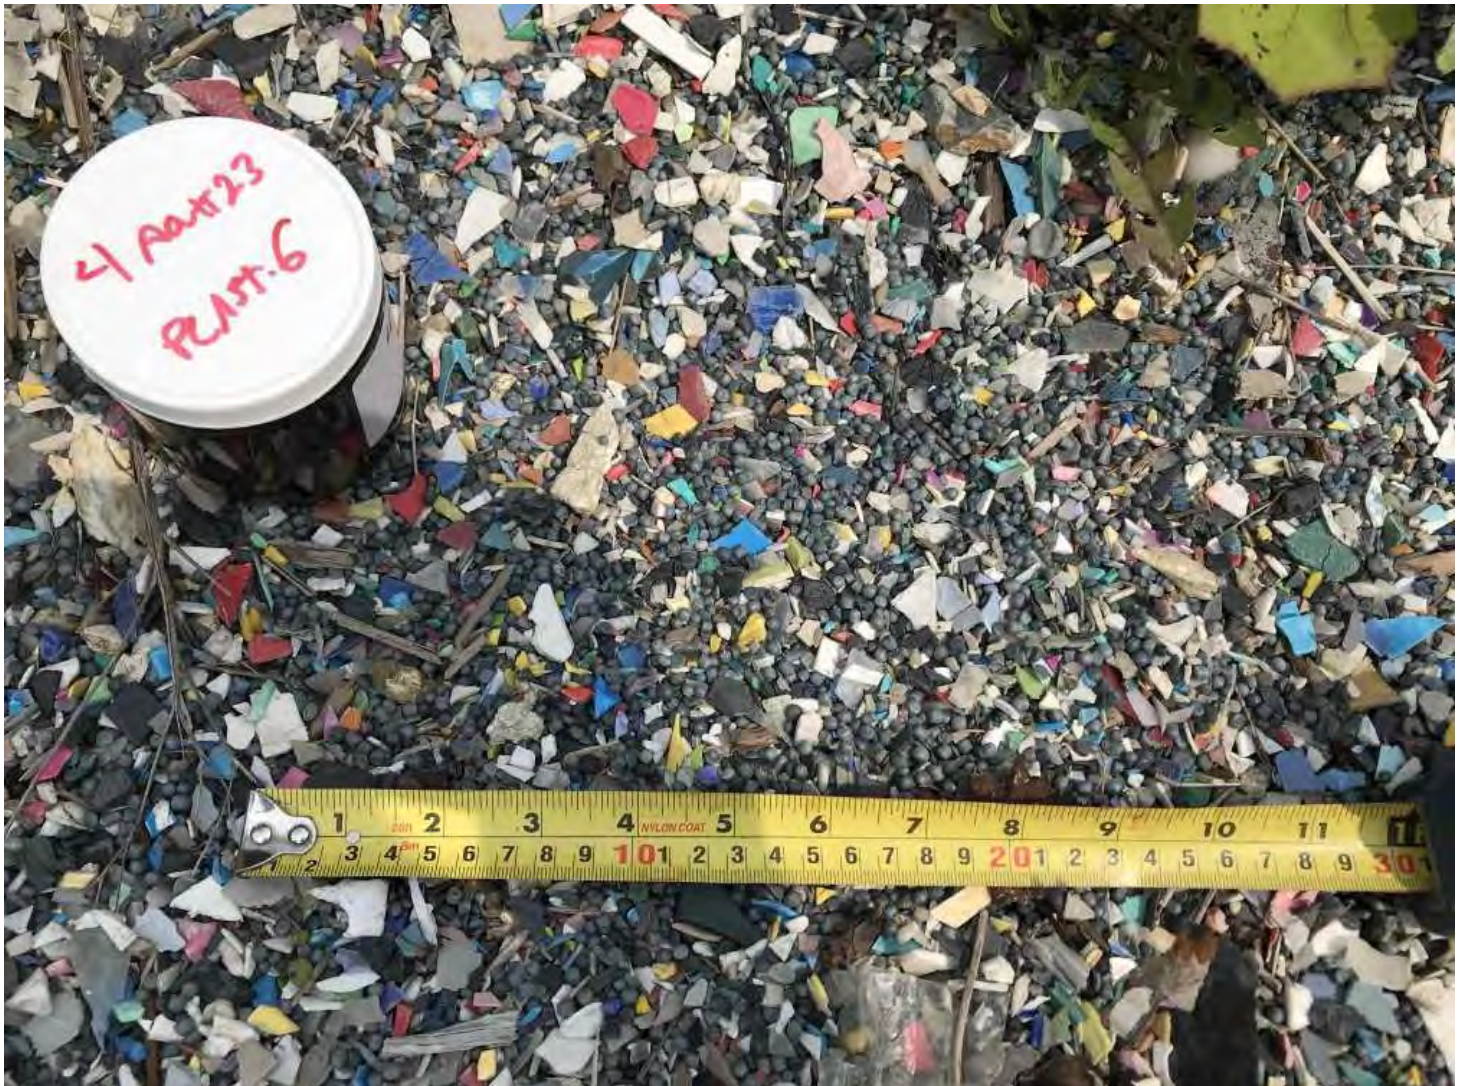
IMG\_0850.JPG

À 11h47, Patrick verse 300mL de rhodamine dans le puisard de collecte des eaux de ruissellement situé au fond du terrain du côté « produits finis » (nord-est, entre les points GPS 0083 et 0084, visible sur la **photo 31**). La rhodamine est visible dans le bassin de captation des eaux pluviales installé par Plastimum à 12h10. Pour être mieux visible sur photographie, l'**image 53**, prise à 12h14, permet de voir la rhodamine couler dans le bassin de captation des eaux pluviales.

Image 31: 10h49 - Vue du fond du terrain. La flèche rouge indique la localisation du pluvial de l'image précédente.

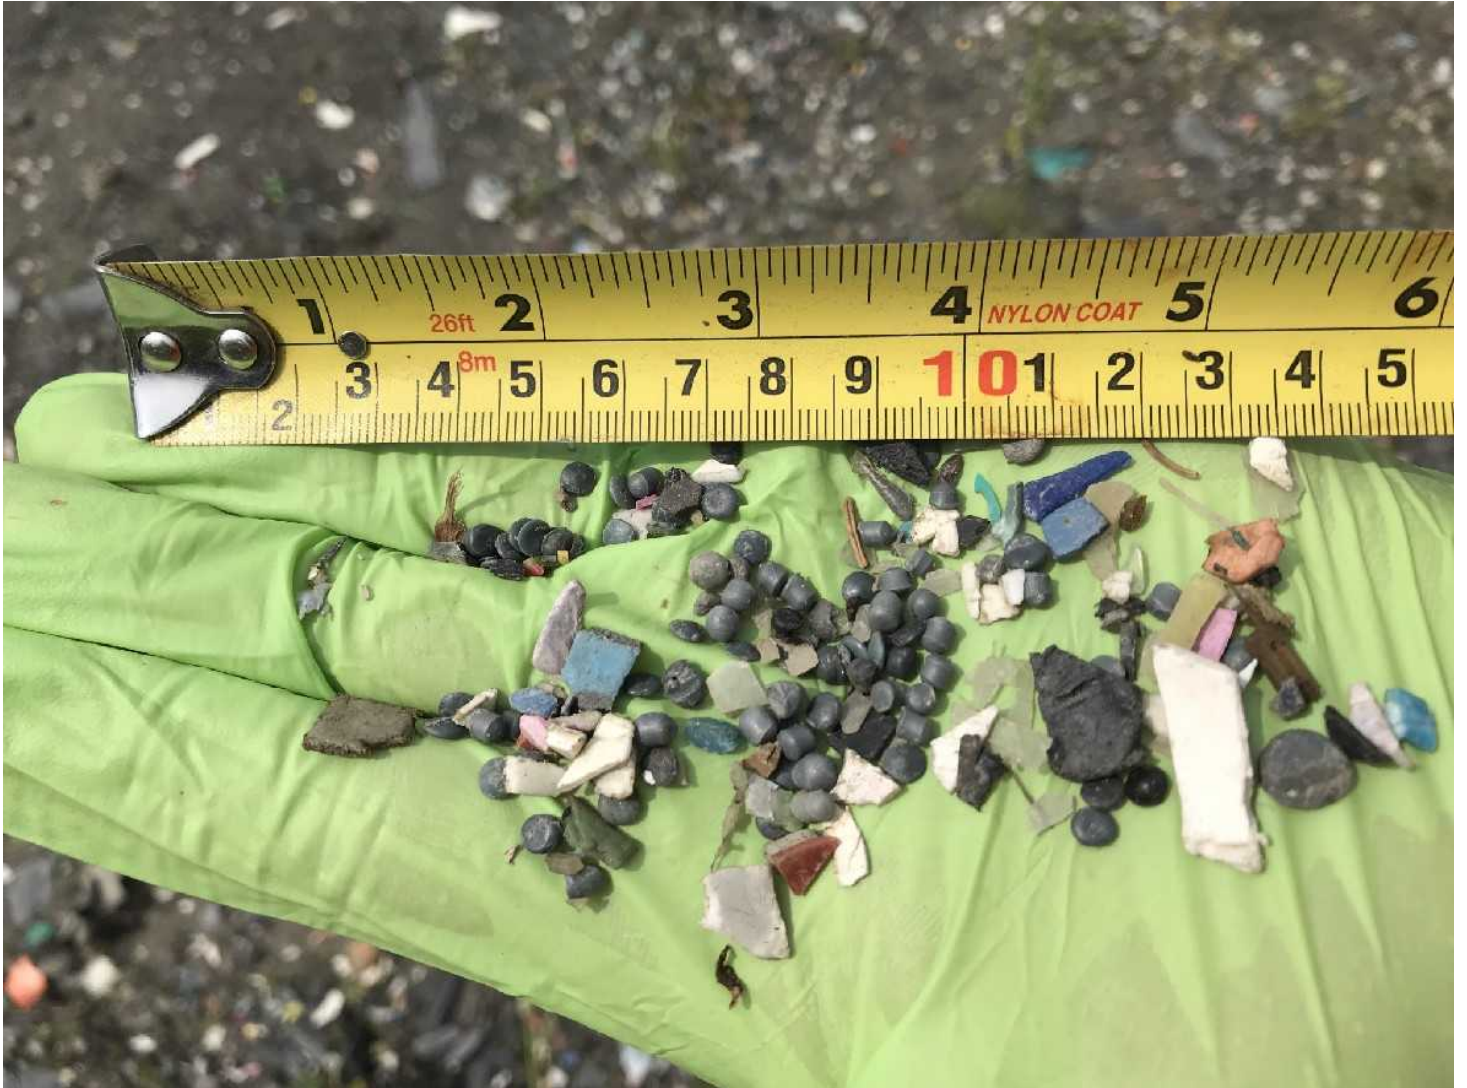
IMG\_0851.JPG

Image 32: 10h50 - Échantillon Plast-6, Point GPS 0083. Présence de particules de produit brut et de particules de produits finis. Fond du terrain.

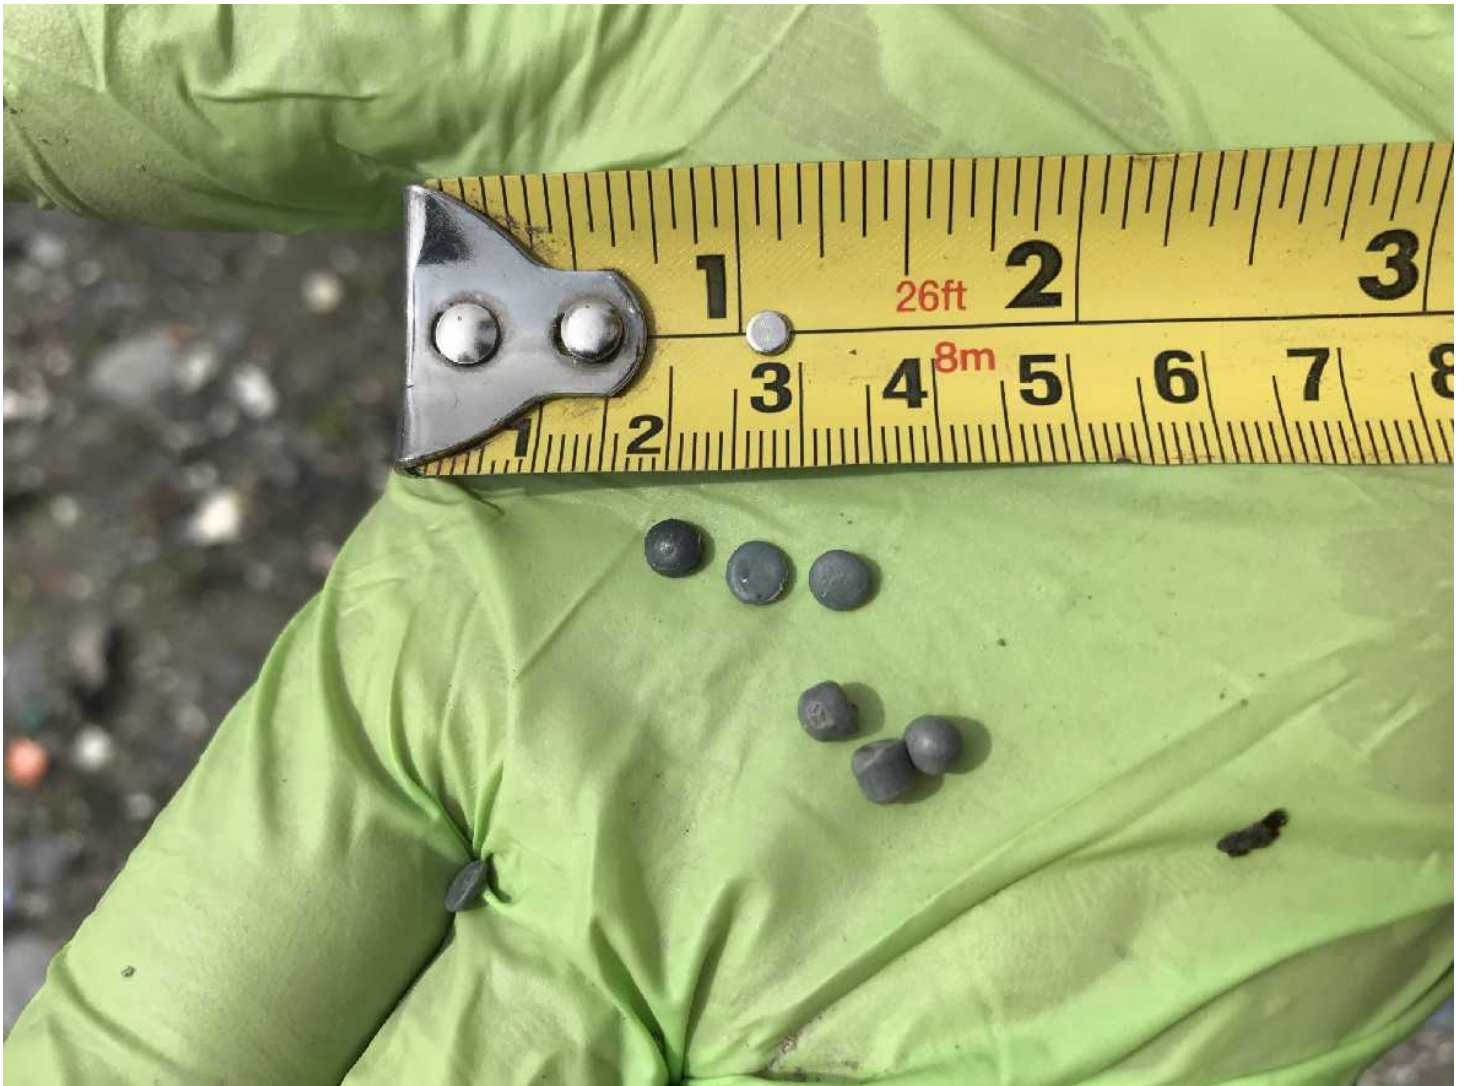
IMG\_0852.JPG  
Image 33: 10h51 - Vue rapprochée des particules de plastiques retrouvées à l'emplacement de l'échantillon Plast-6.

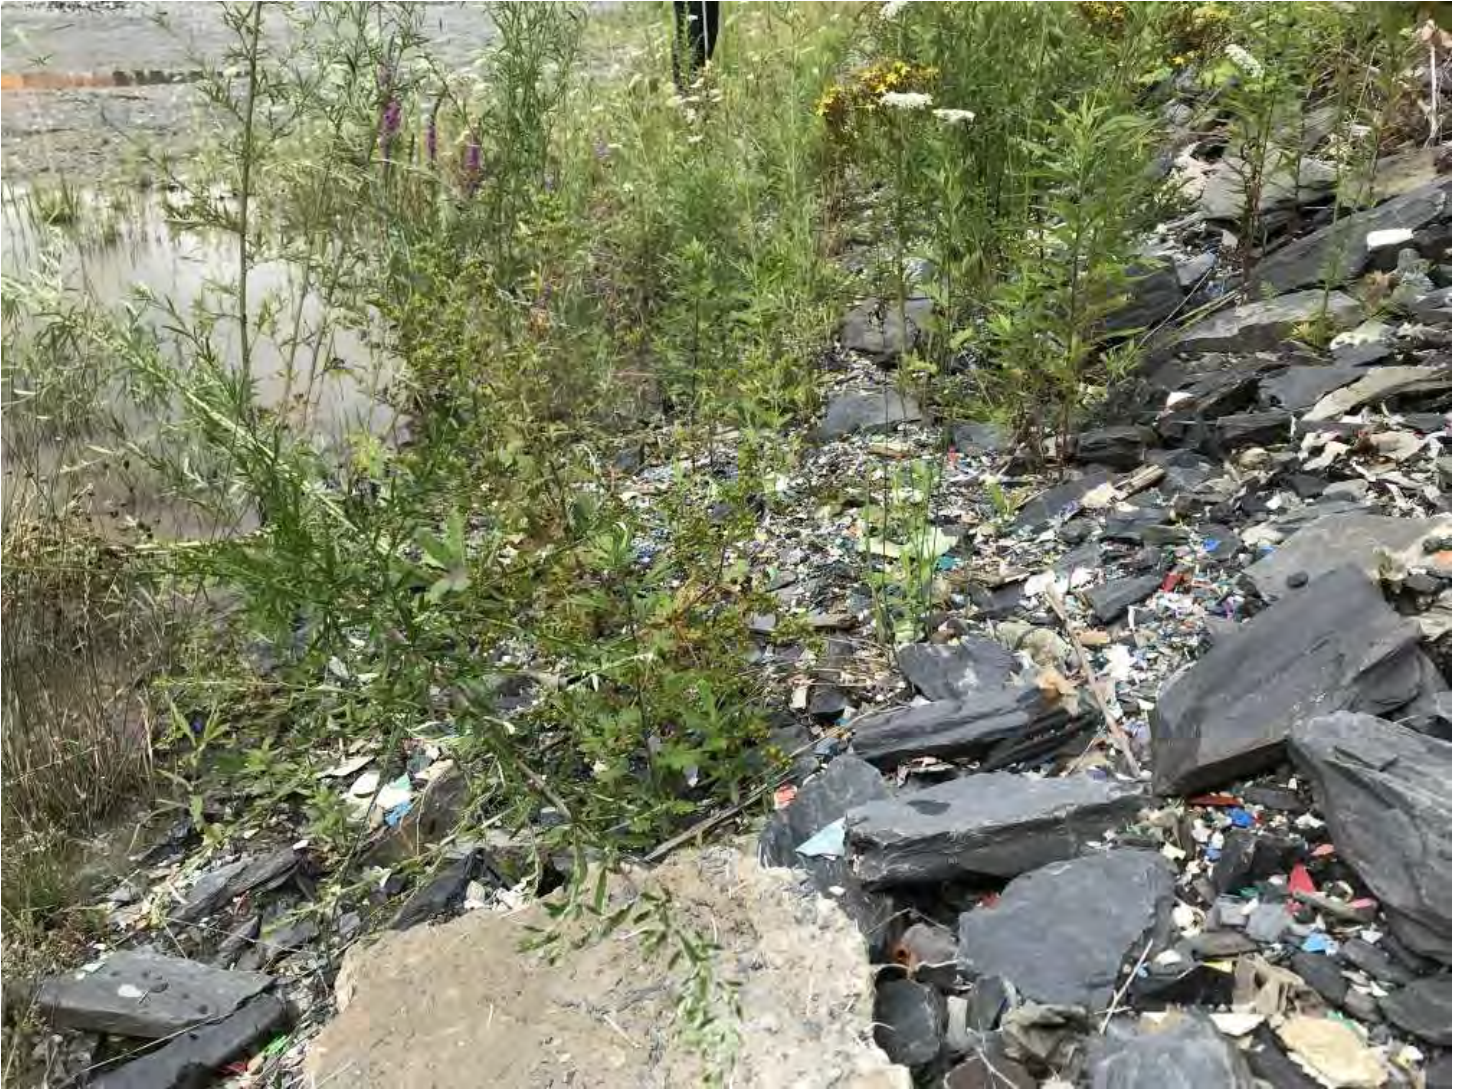
IMG\_0853.JPG  
Image 34: 10h54 - Vue rapprochée des particules de plastiques retrouvées à l'emplacement de l'échantillon Plast-6.
