Objet : Demande d'accès n° 2023-08-066– Lettre de réponse

La présente fait suite à votre demande d'accès, reçue le 30 août dernier, concernant des inspections ayant eu lieu les 2, 3 et 4 août dernier à propos du plastique dans la rivière Magog.

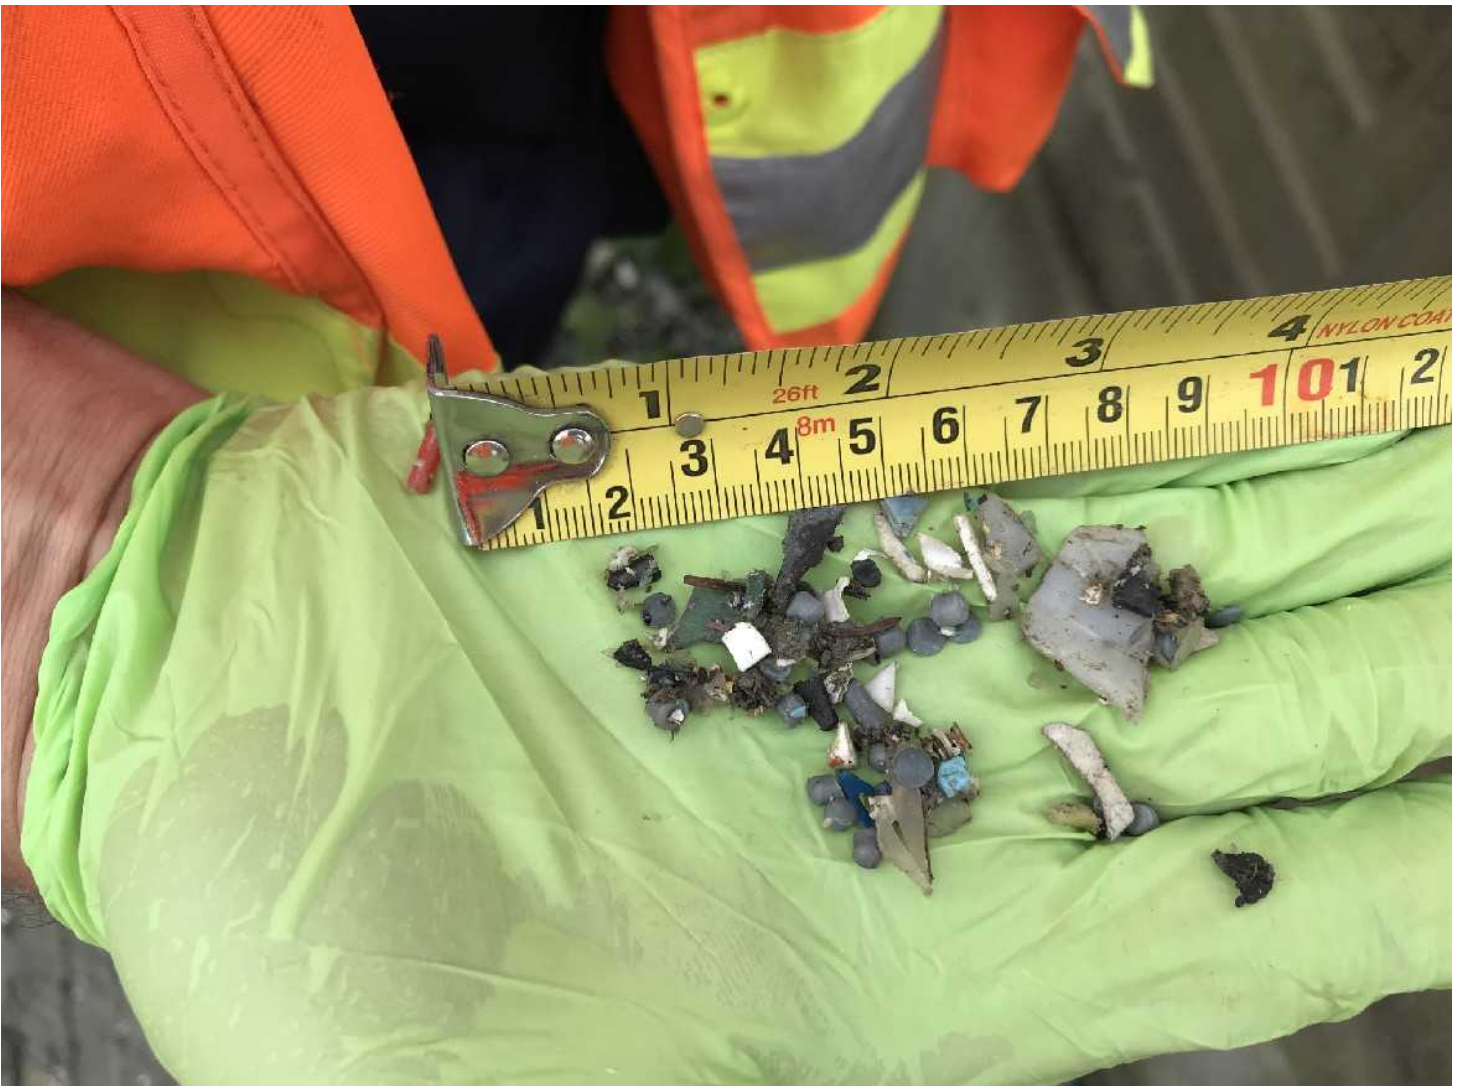
IMG\_0855.JPG

Image 35: 10h56 - Vue du fond du terrain, à proximité de l'emplacement de l'échantillon Plast-6. Présence de particules de plastiques de produit brut et de produit fini.

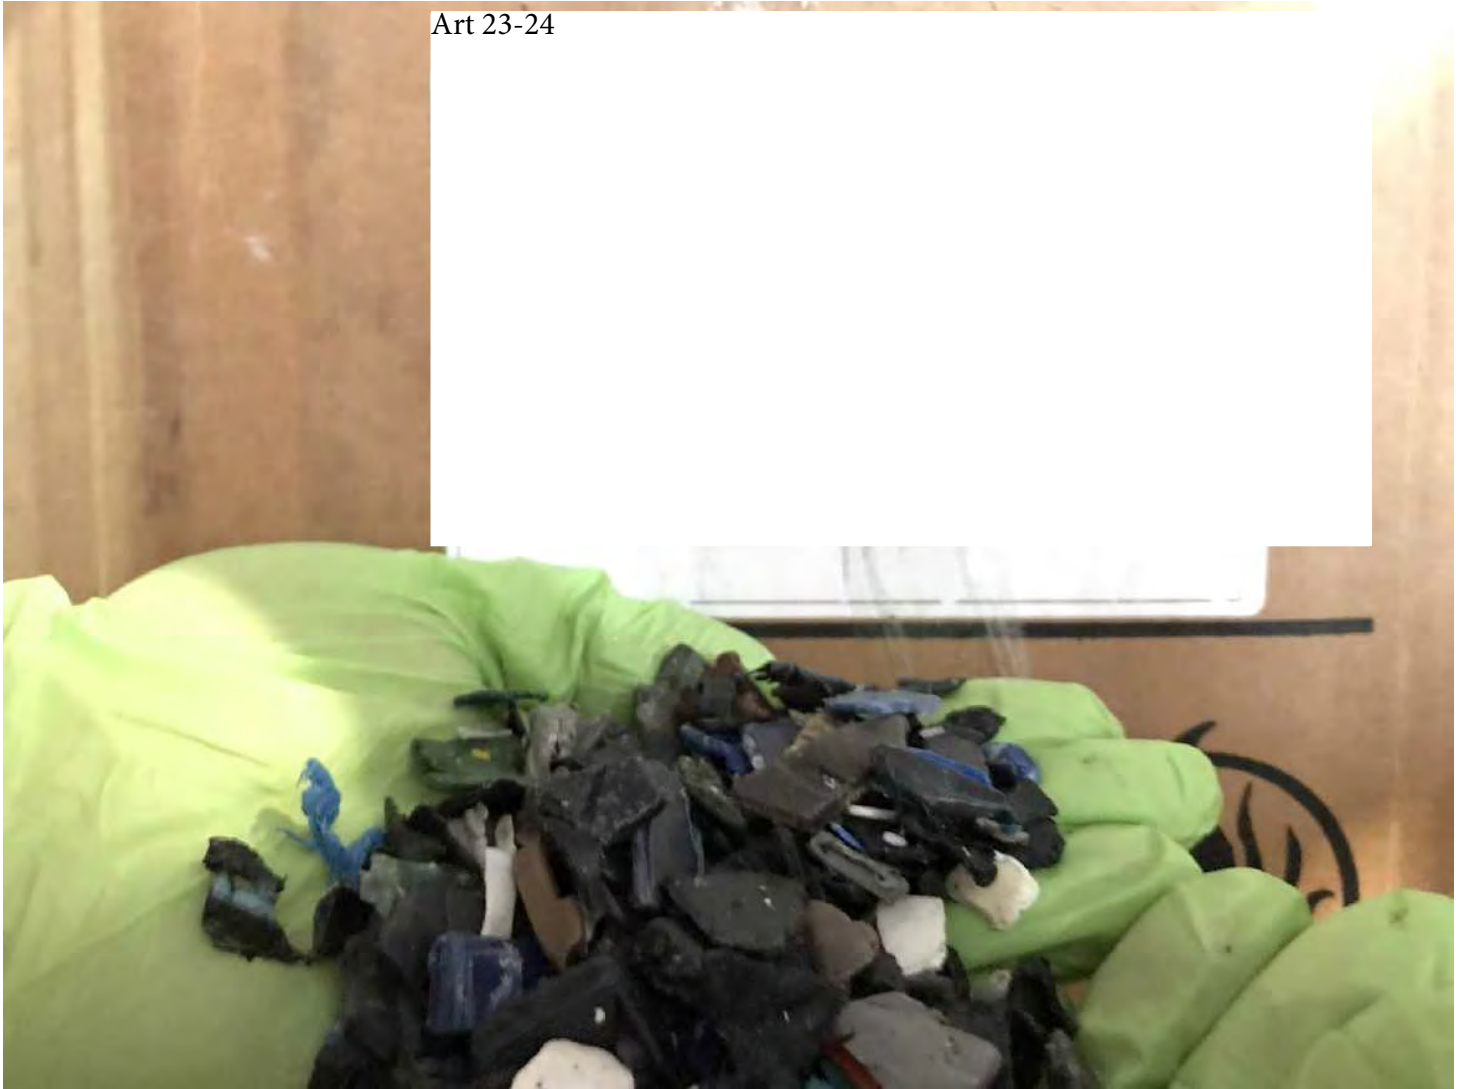
IMG\_0856.JPG

Image 36: 11h00 - Particules de plastiques de produits bruts et produits finis au quai de chargement. point GPS 0084.

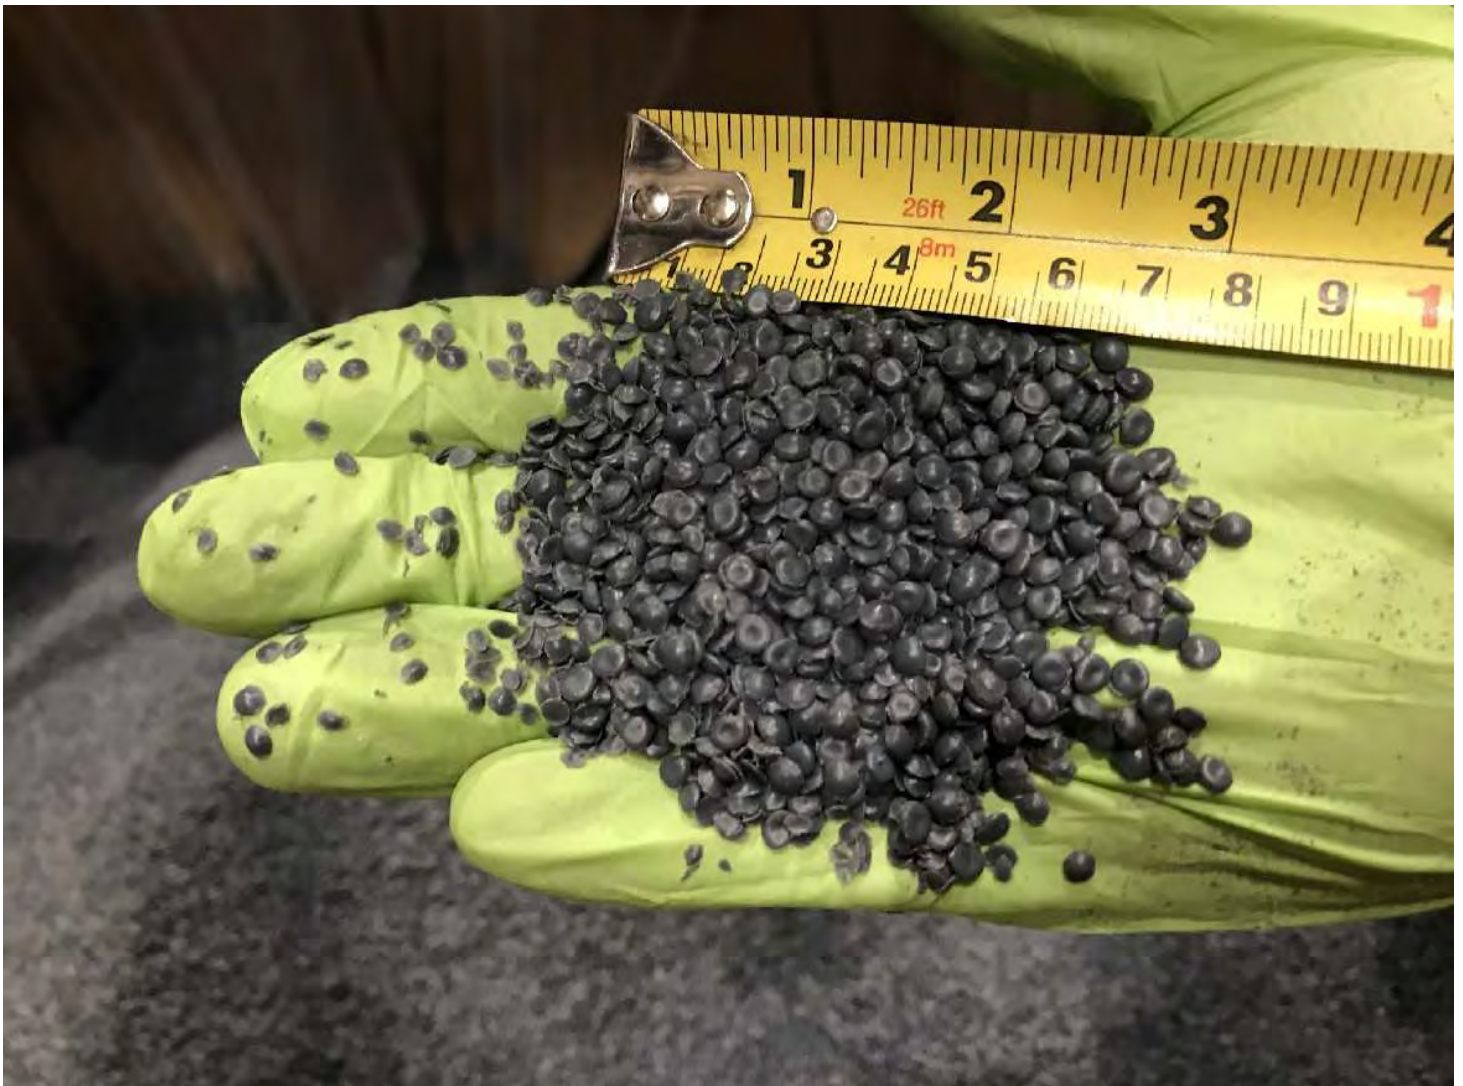
IMG\_0857.JPG

- Le produit brut qui est entreposé dans cette section de l'usine est en attente de transformation (**images 37 et 40**);
- La transformation s'effectue en fonction des demandes et des commandes des clients. Les dimensions, la qualité, la densité et les couleurs sont des critères qui peuvent être modulés en fonction des demandes de clients;
- Un des résultats de la transformation est observables sur **les images 38 et 39**.
  - o Le format mesuré est de 3-4mm
- Il y a des extrudeuses qui permettent la fabrication des billes/pastilles, qui sont le produit fini vendu aux clients (**image 42**)
- Eagle Vizion est la compagnie qui fournit la technologie de triage des matières.

Image 37: 11h10 - Dans le bâtiment où la transformation des produits bruts en produits finis est effectuée, particules de plastiques entreposées à l'intérieur en attente de transformation

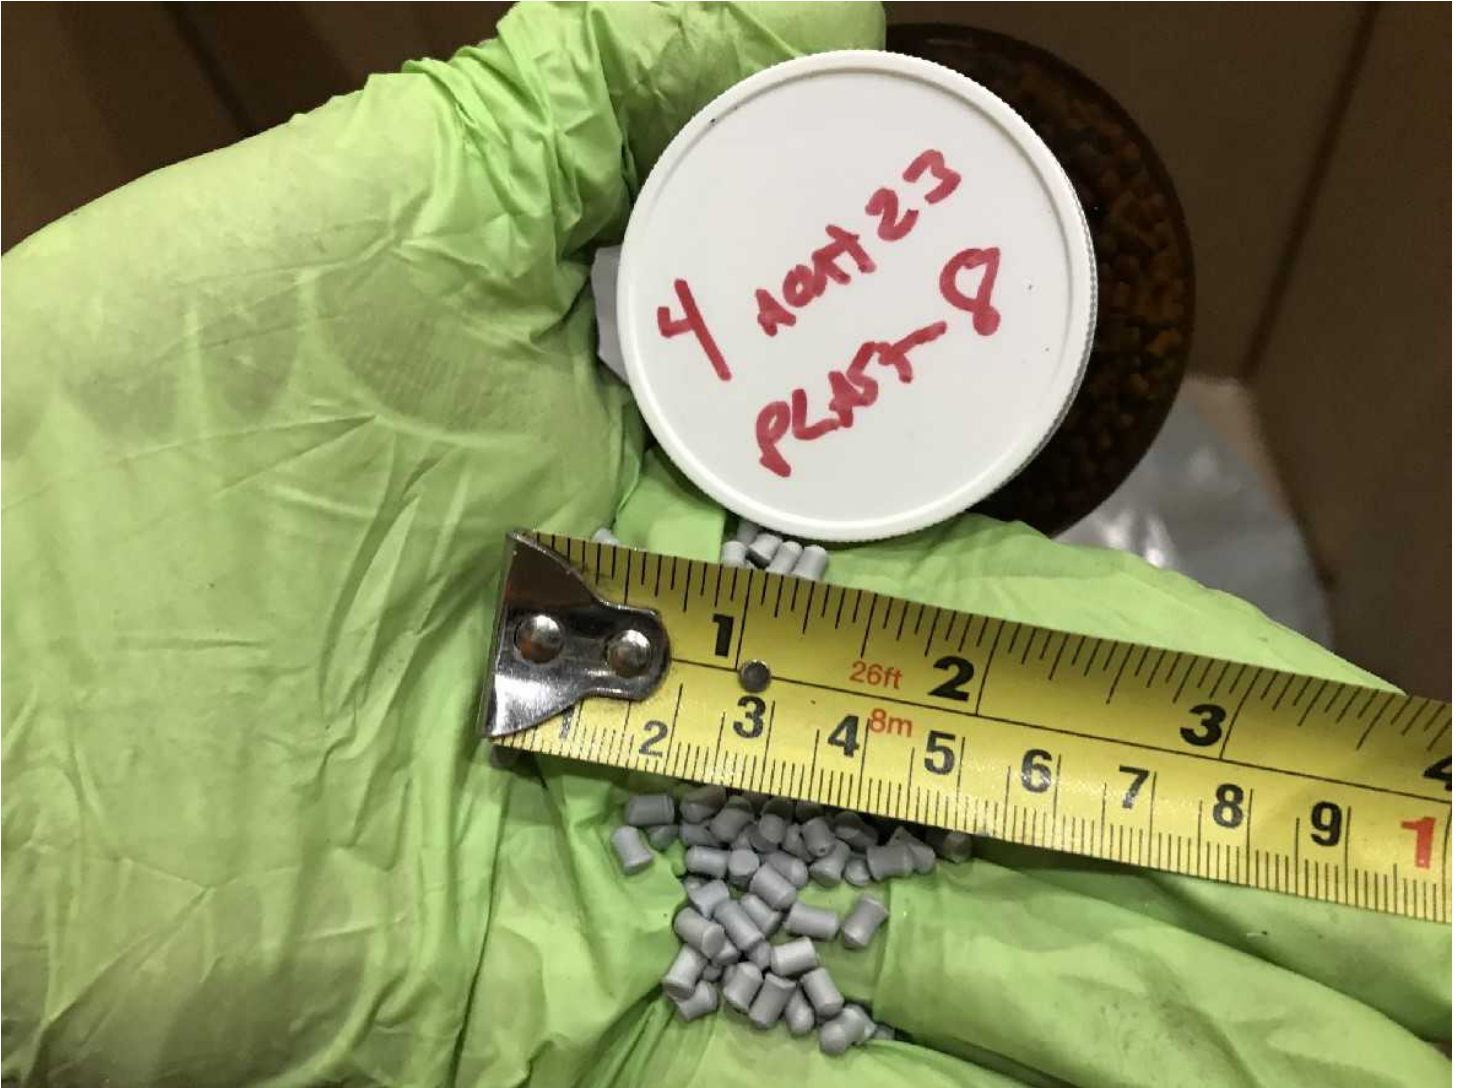
IMG\_0864.JPG

Dans une boîte juste à côté, il y a des particules de plastiques (billes/pastilles) grises pâles qui sont entreposées. Ces billes sont un produit fini. Le format moyen de ces billes est de 5mm (**image 44**).

Image 44: 11h18 - Produit fini. Pastilles/billes grises pâles.

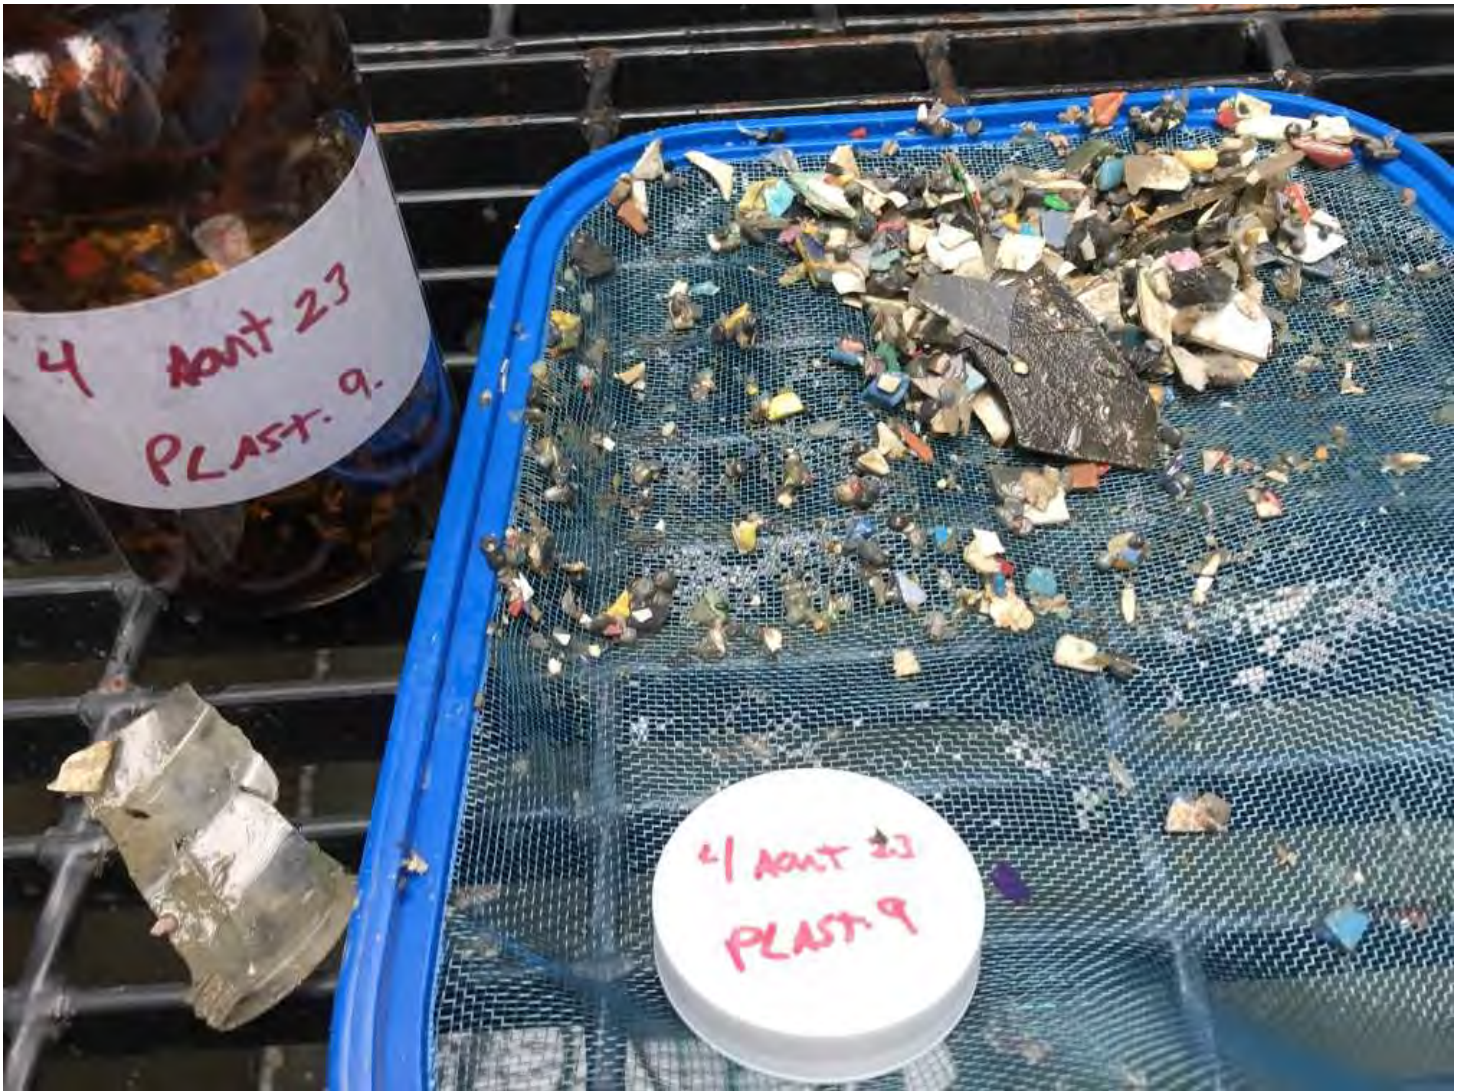
IMG\_0870.JPG

Je me rends vers le bassin de captation des eaux pluviales du site de Plastimum et je constate la présence de beaucoup de particules de plastiques en surface (**image 48**).

Image 48: 11h47 - Vue dans le bassin de captation. Présence de particules de plastiques.

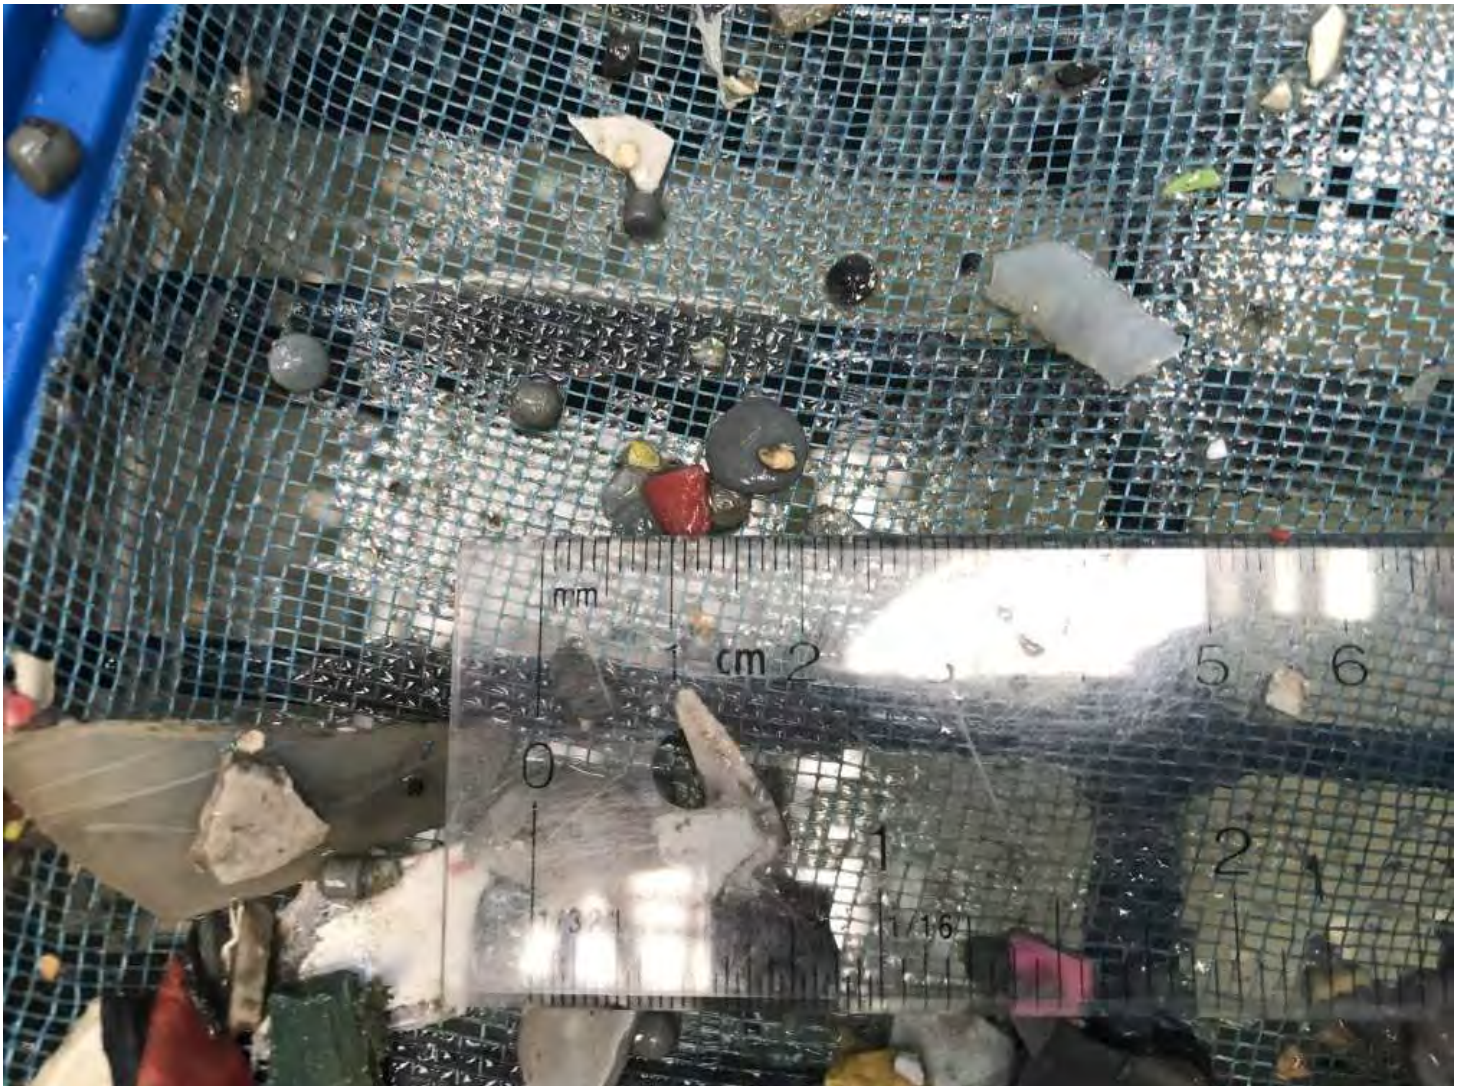
À 11h47, je prélève, à l'aide d'une pissette de piscine au bout d'une perche, 4 sous-échantillons prélevés dans le deuxième compartiment du bassin (soit avant la sortie du bassin) que je transfère dans un pot de verre ambrée de 500mL. Pendant la prise d'échantillon, je constate la présence de particules de plastiques correspondant aux produits bruts (particules de plastiques de différentes couleurs) et des particules de plastiques correspondant aux produits finis (particules de plastiques (billes/pastilles) gris pâle, gris foncé, noir) (**images 49, 50, 51 et 52**).

IMG\_0871.JPG  
Image 49: 11h50 - Échantillon Plast-9. Particules de plastiques de produits bruts et de produits finis.

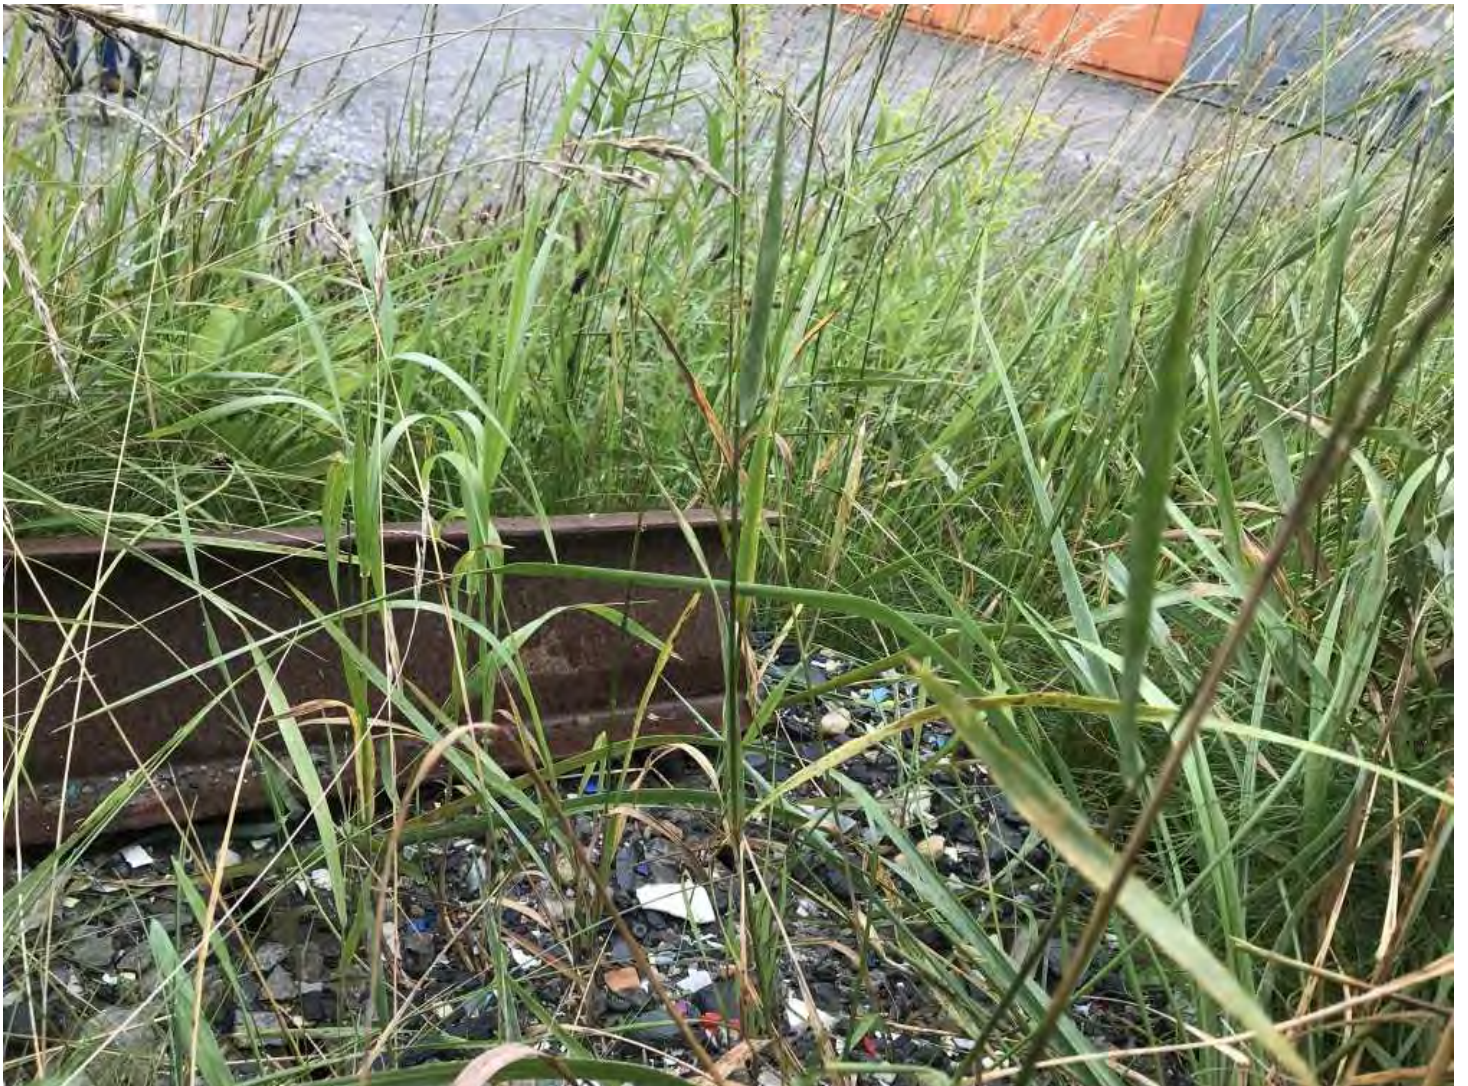
IMG\_0882.JPG  
Image 54: 12h41 - Puisard pluvial chez Plastimum avant de rejoindre le réseau de la ville. Présence de particules de plastiques en surface. Point 0086

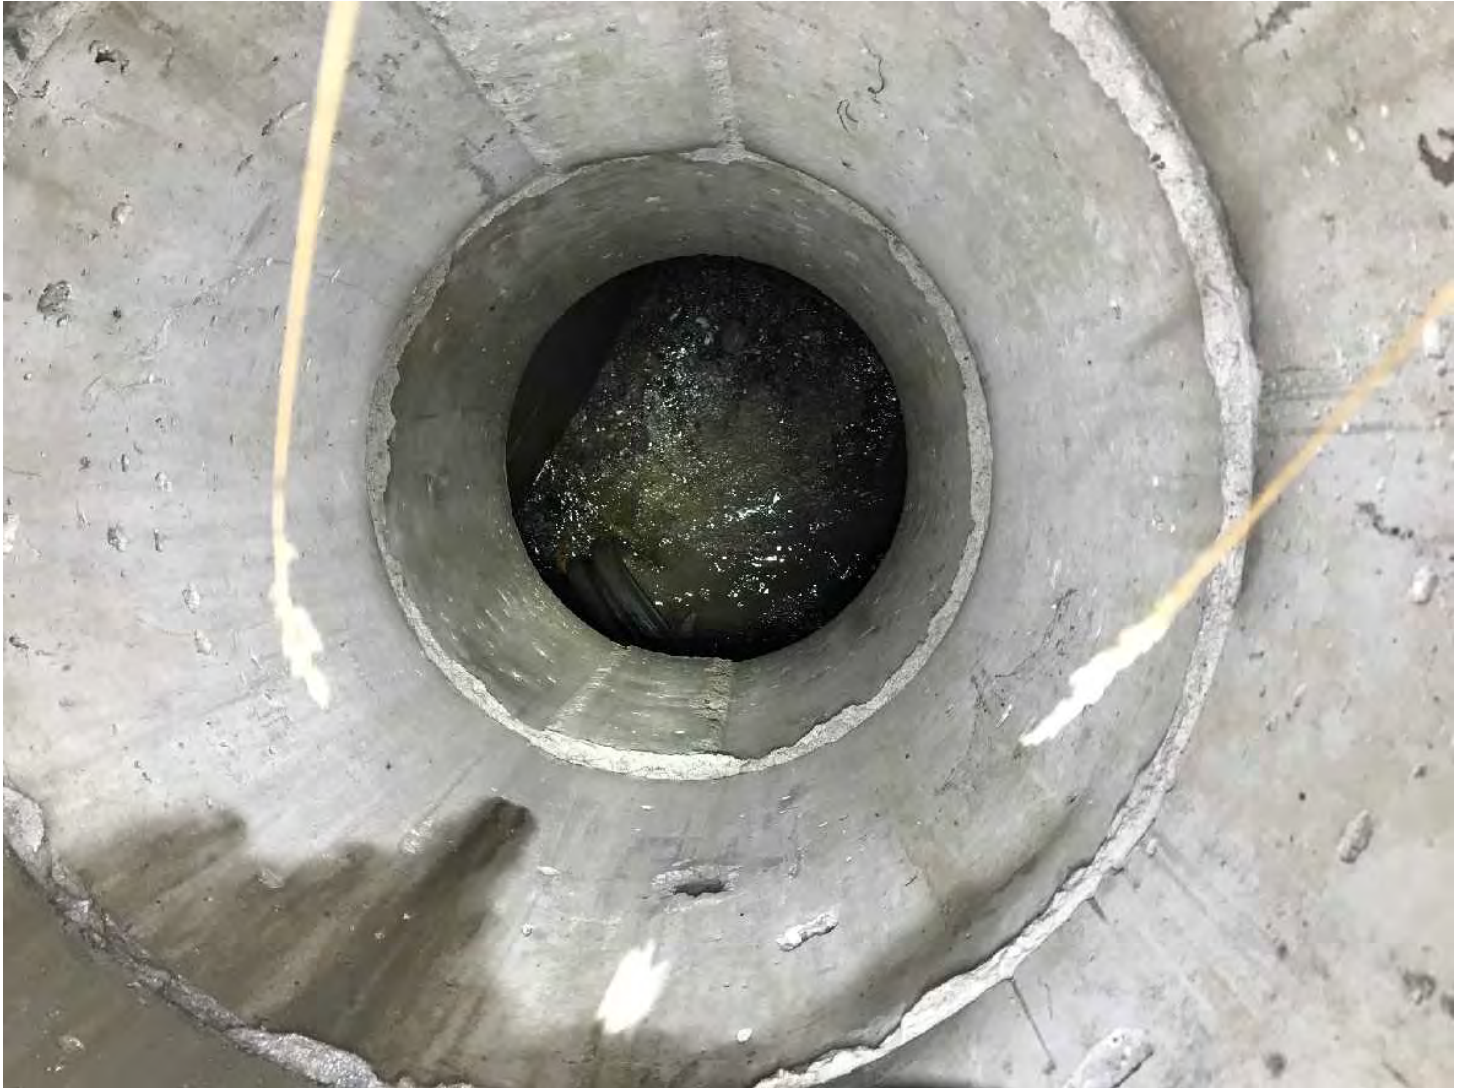
IMG\_0883.JPG  
Image 55: 12h46 - Vue dans le regard chez Plastimum avant l'injection de fluorescéine. Absence de rhodamine.

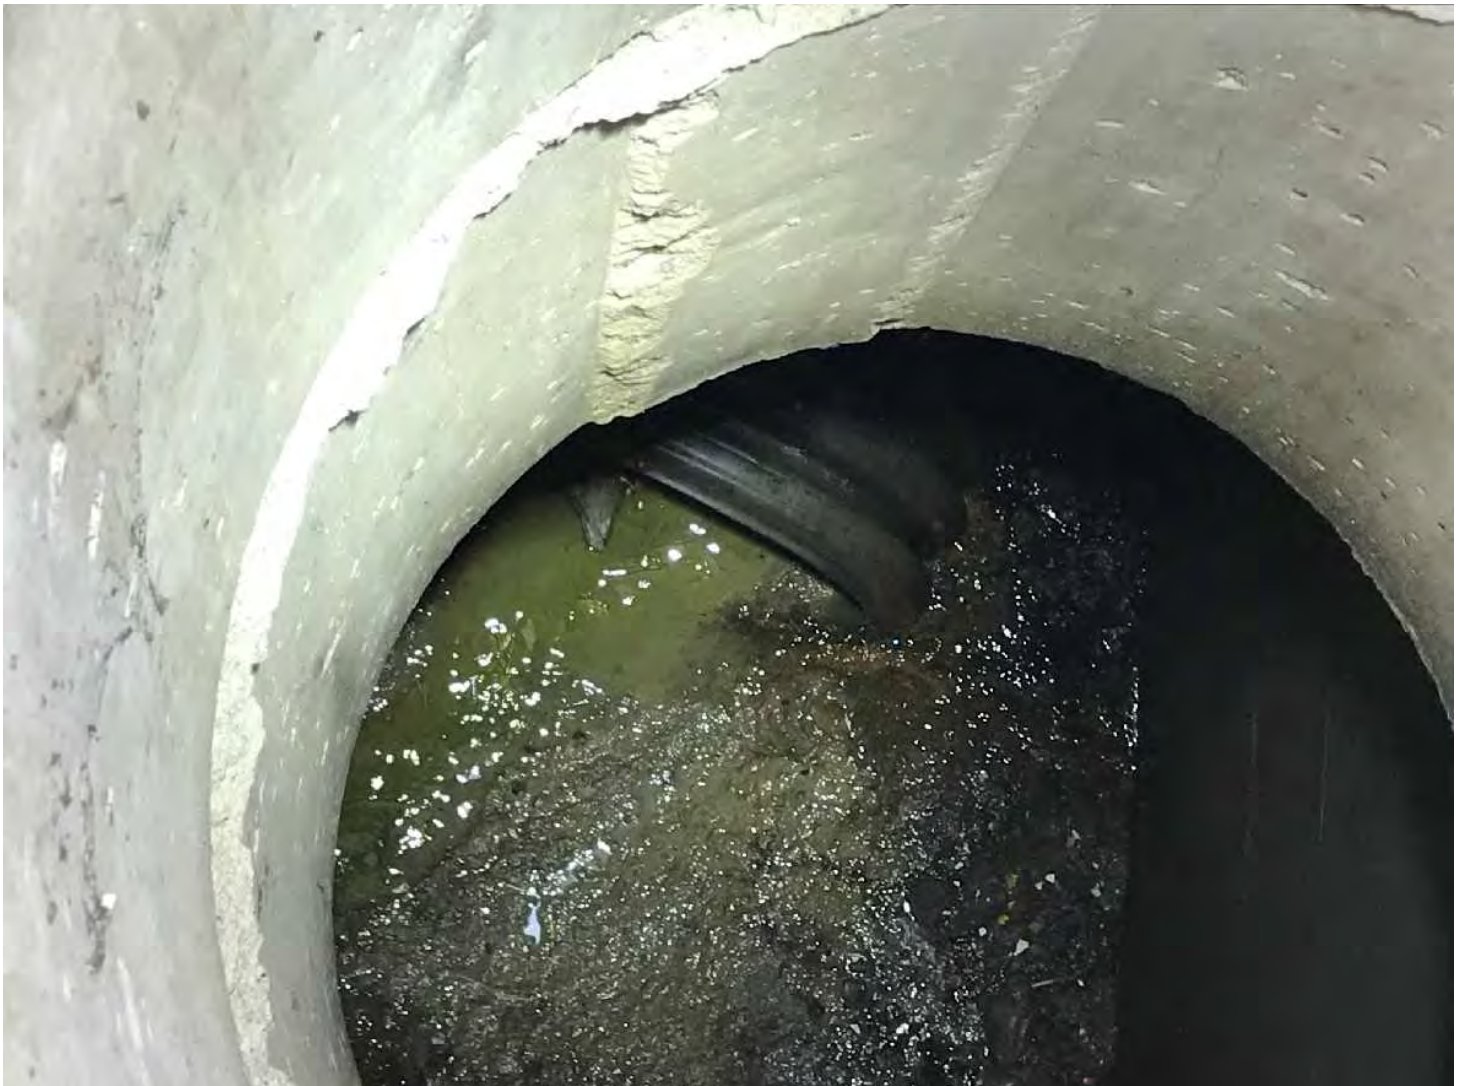
IMG\_0885.JPG  
Image 56: 13h01 - Vue dans le regard chez Plastimum après injection de fluorescéine dans le bassin de captation. Présence de fluorescéine dans l'eau.

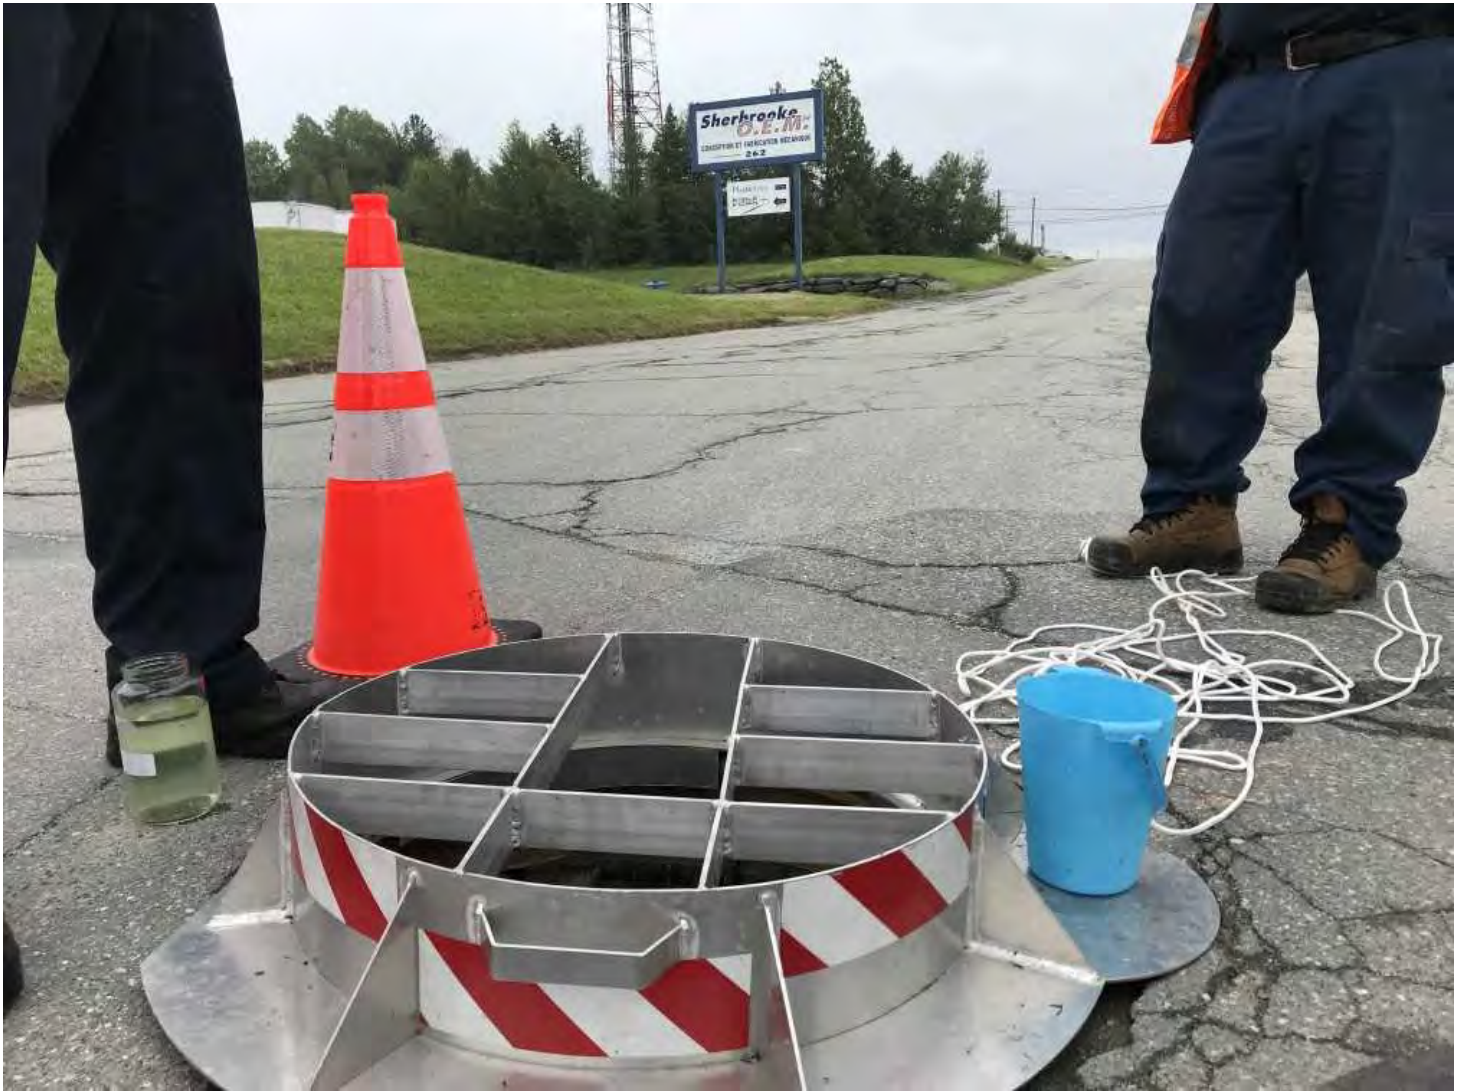
IMG\_0892.JPG  
Image 57: 13h14 - Regard pluvial de la Ville de Sherbrooke, dans la rue Pépin. Devant Sherbrooke OEM. Point GPS 0087.

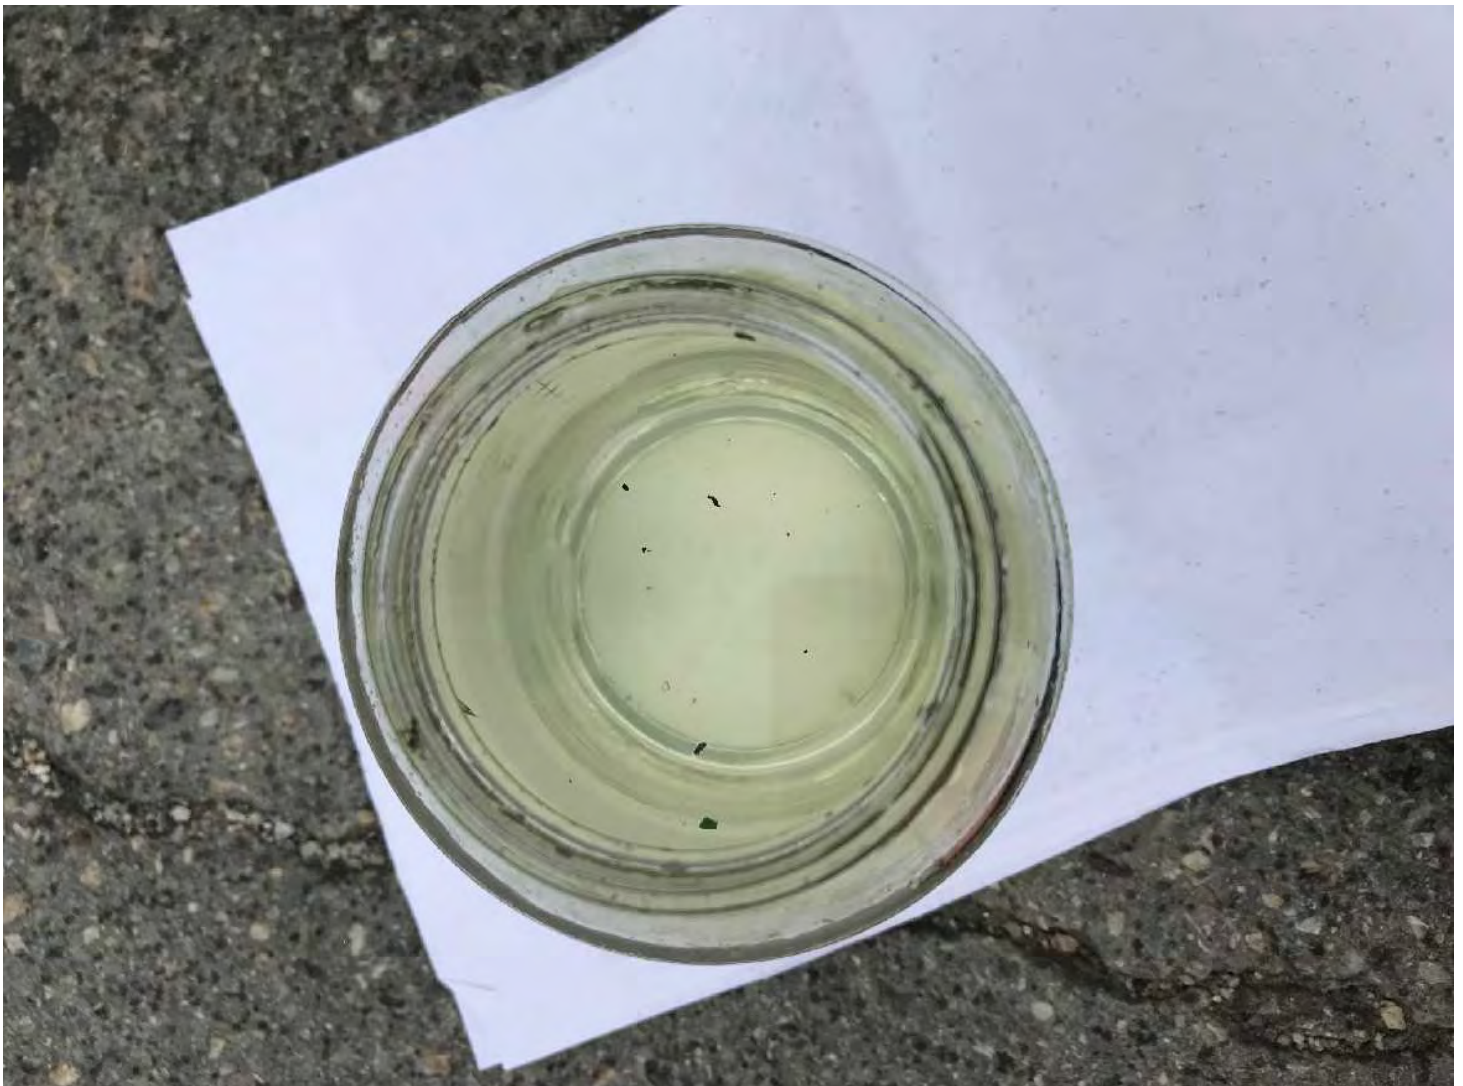
IMG\_0893.JPG  
Image 58: 13h16 - Échantillon d'eau prélevé dans le regard pluvial de la ville de Sherbrooke, situé dans la rue Pépin, en face de Sherbrooke OEM, démontrant présence de fluorescéine dans l'eau.

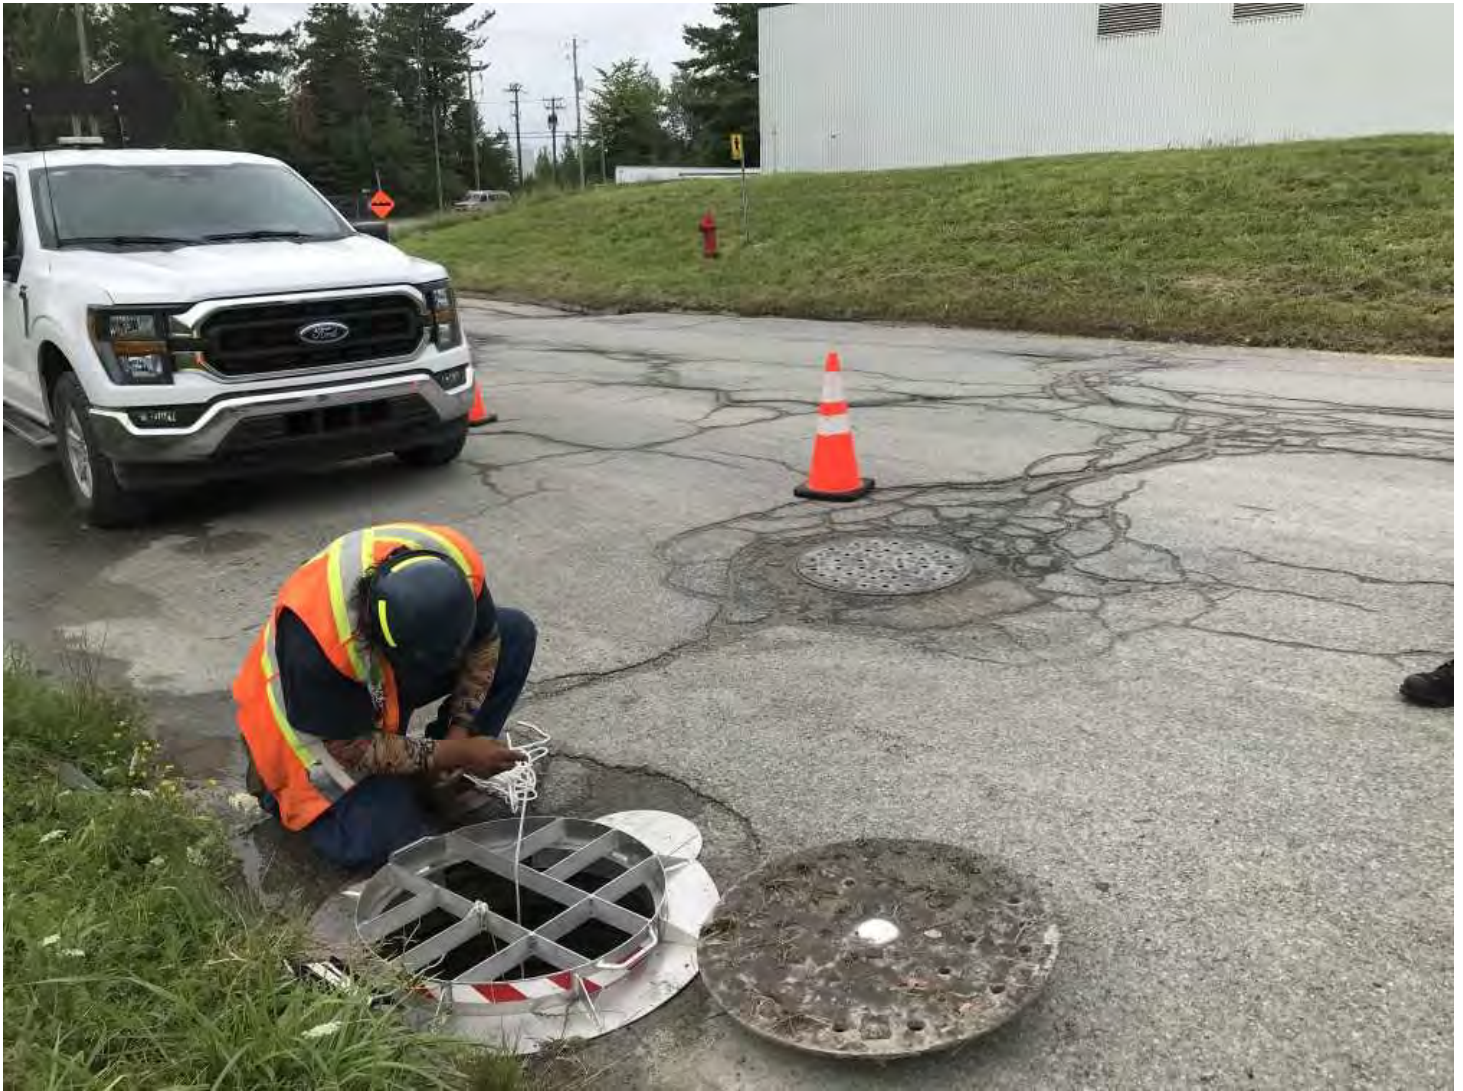
À 13h20, les employés de la ville retirent un couvercle abritant le réseau pluvial en amont (**image 59**).

Image 59: 13h20 : Vérification d'un regard pluvial de la ville de Sherbrooke en amont hydraulique de la connexion des eaux pluviales de Plastimum au réseau pluvial. Point GPS 0088.

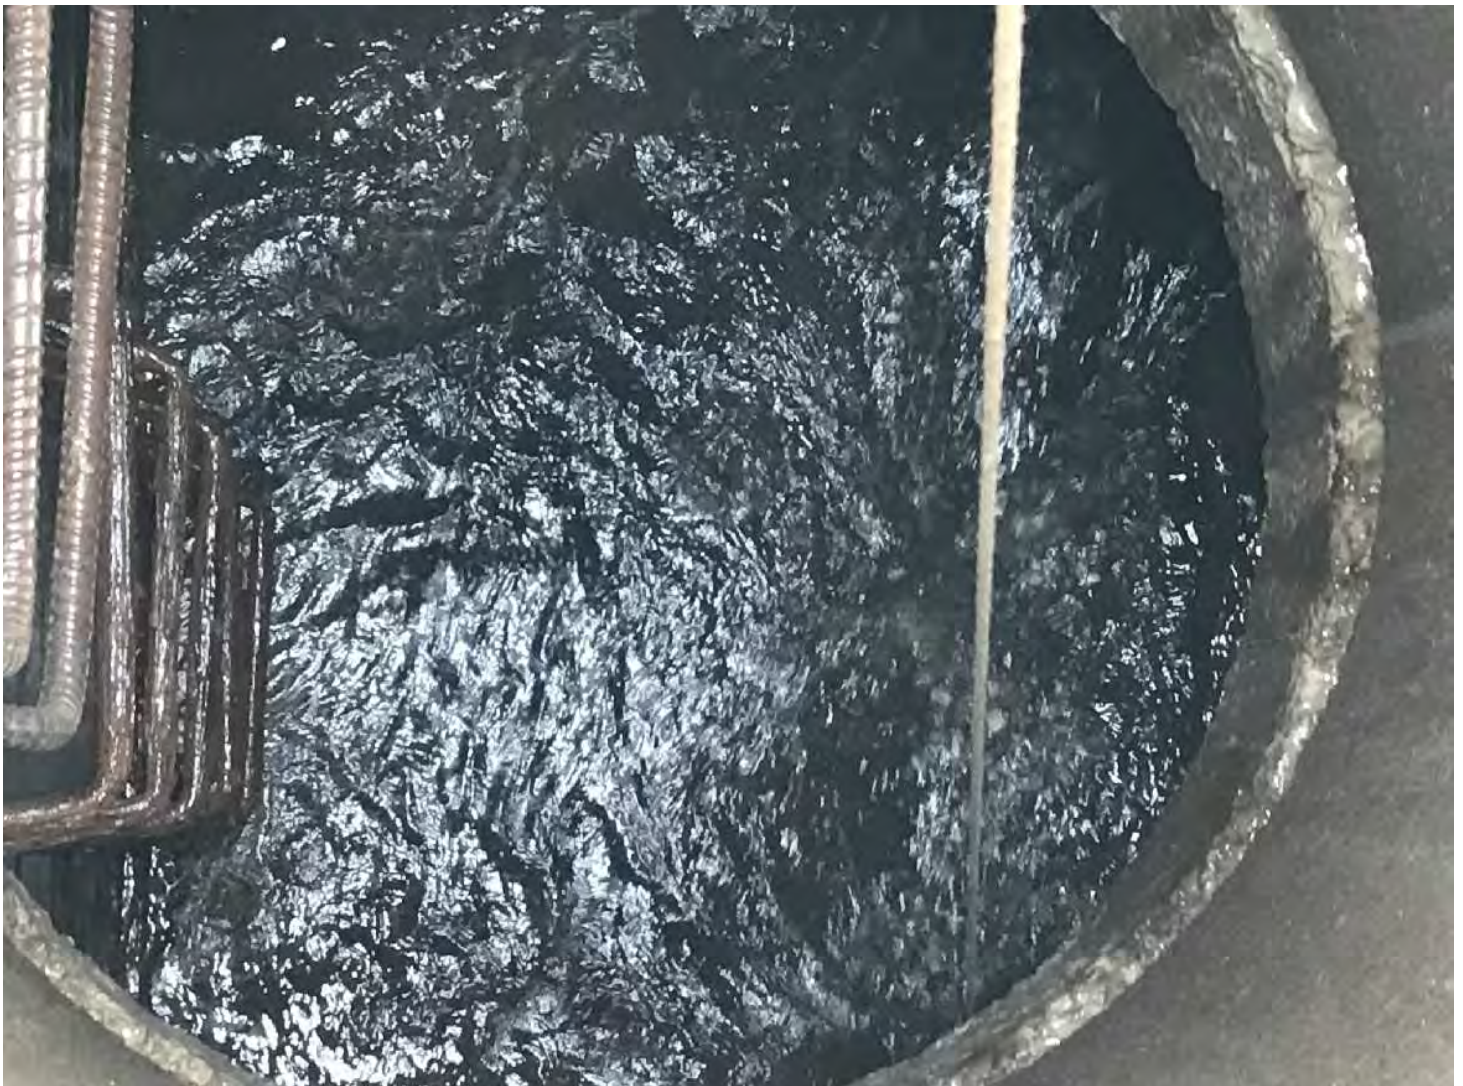
Image 60: 13h22 - Vue à l'intérieur du regard pluvial situé en amont hydraulique de la connexion des eaux pluviales de Plastimum au réseau pluvial.
