Objet : Demande d'accès n° 2023-08-066– Lettre de réponse

La présente fait suite à votre demande d'accès, reçue le 30 août dernier, concernant des inspections ayant eu lieu les 2, 3 et 4 août dernier à propos du plastique dans la rivière Magog.

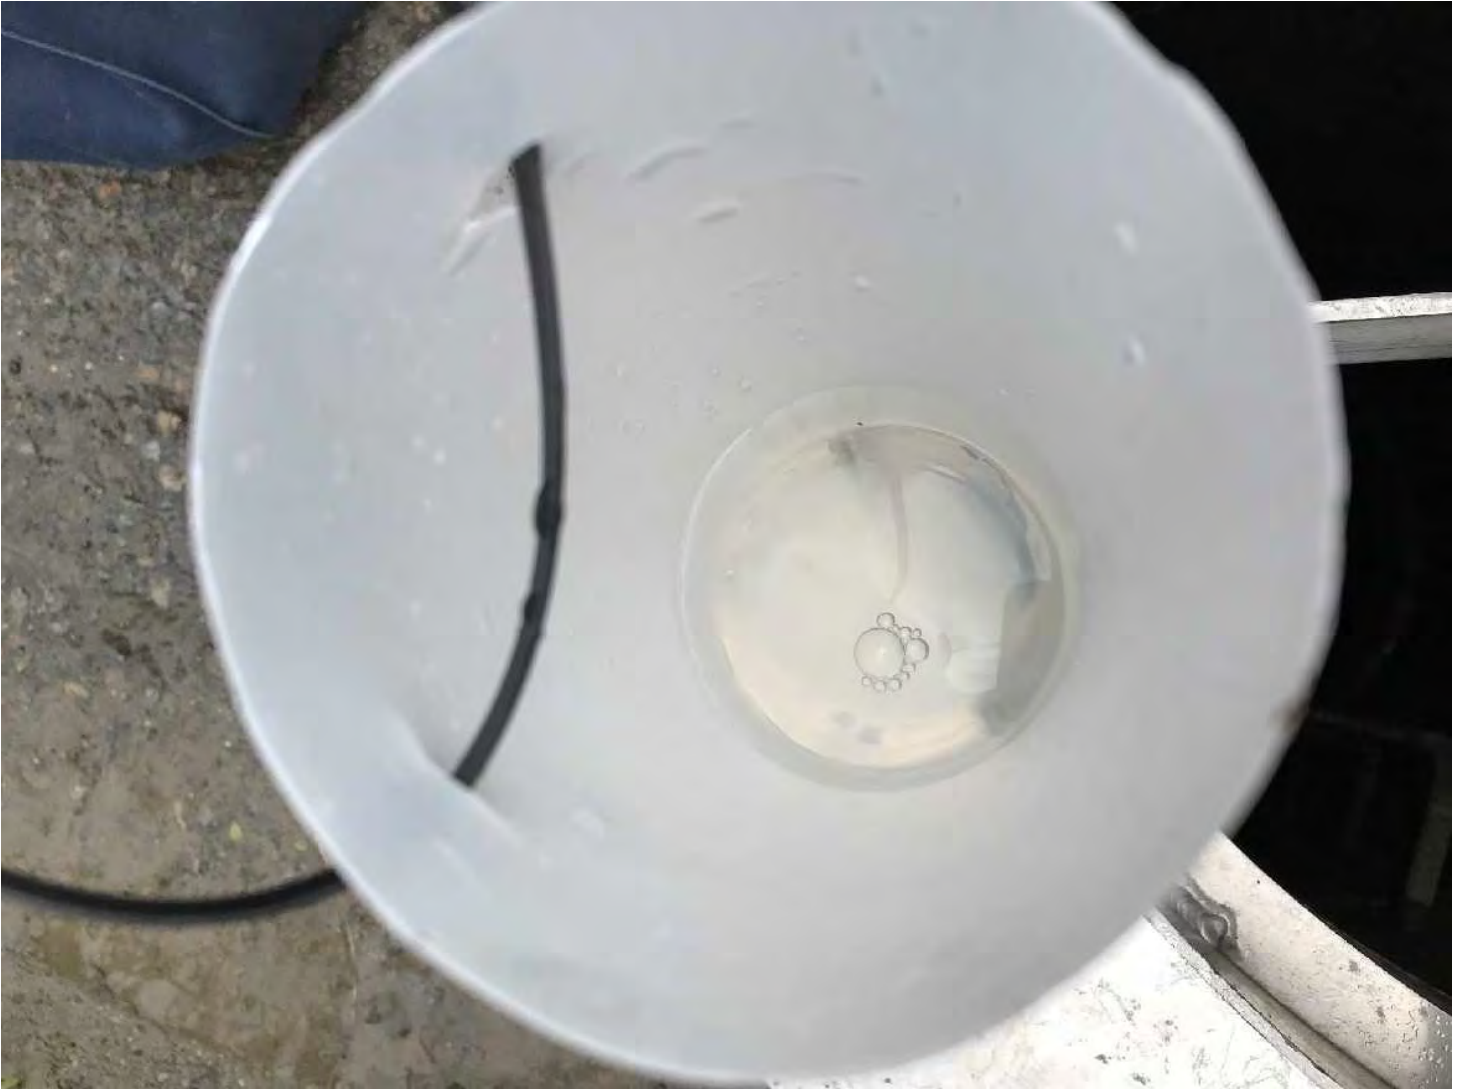
Image 61: 13h25 - Échantillon de l'eau prélevée dans le regard pluvial situé en amont hydraulique de la connexion de Plastimum vers le réseau pluvial de la Ville. Absence de traceur.

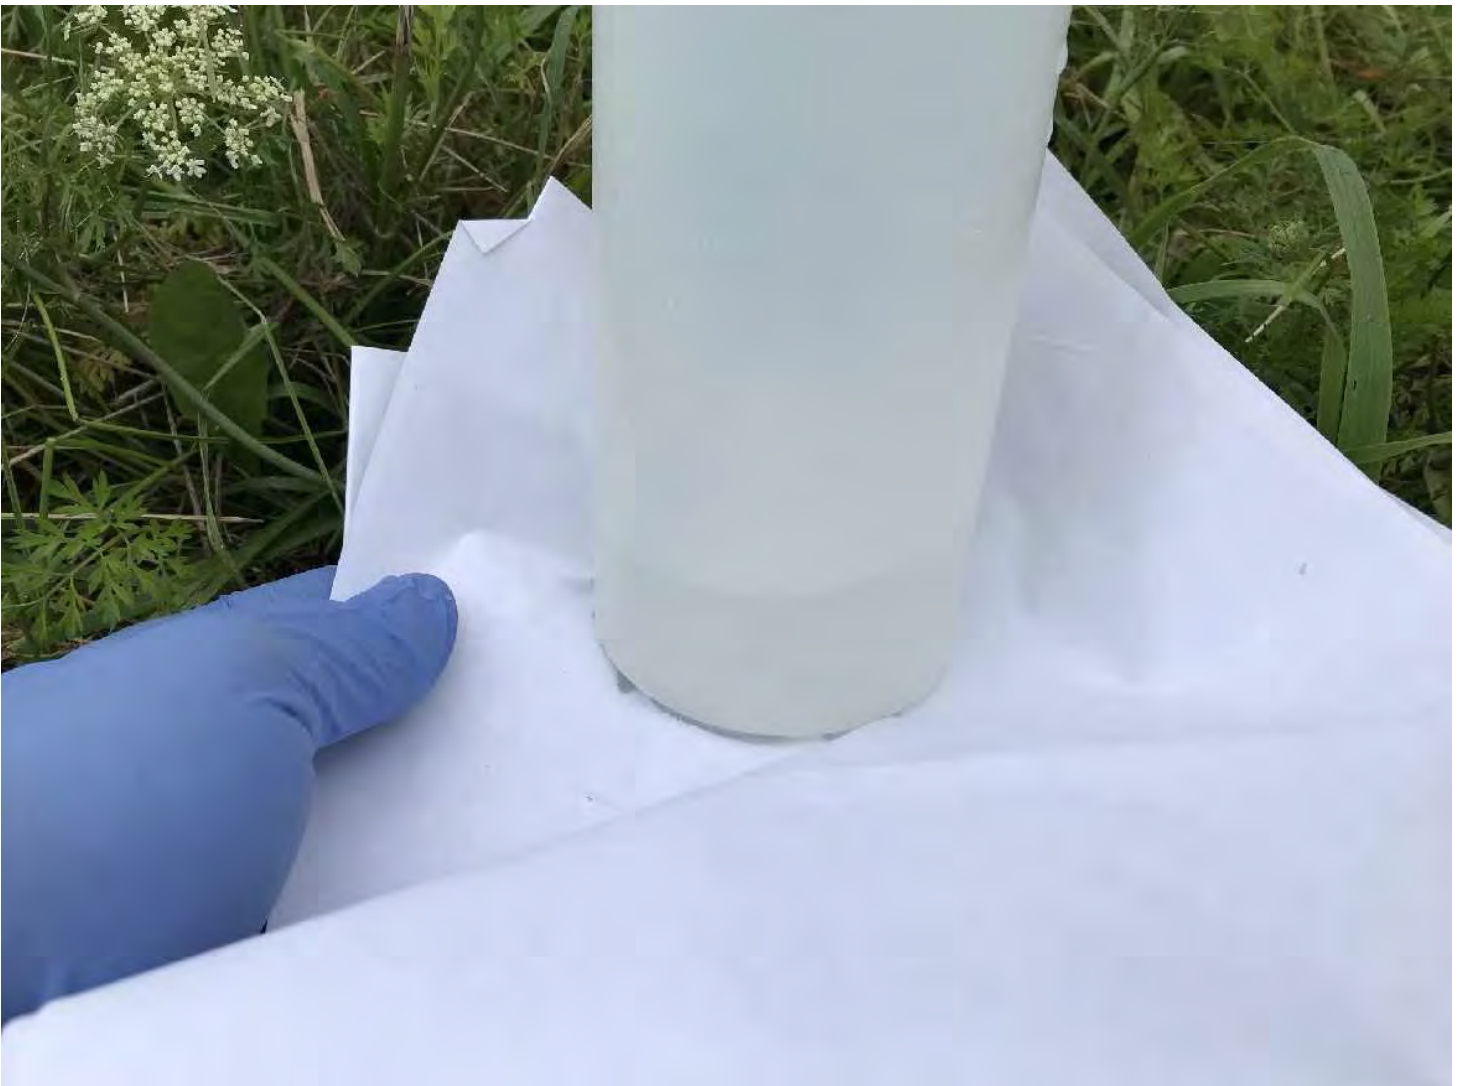
Image 62: 13h26 - Vue alternative de l'échantillon illustré à l'image IMG\_0897. Absence de traceur.

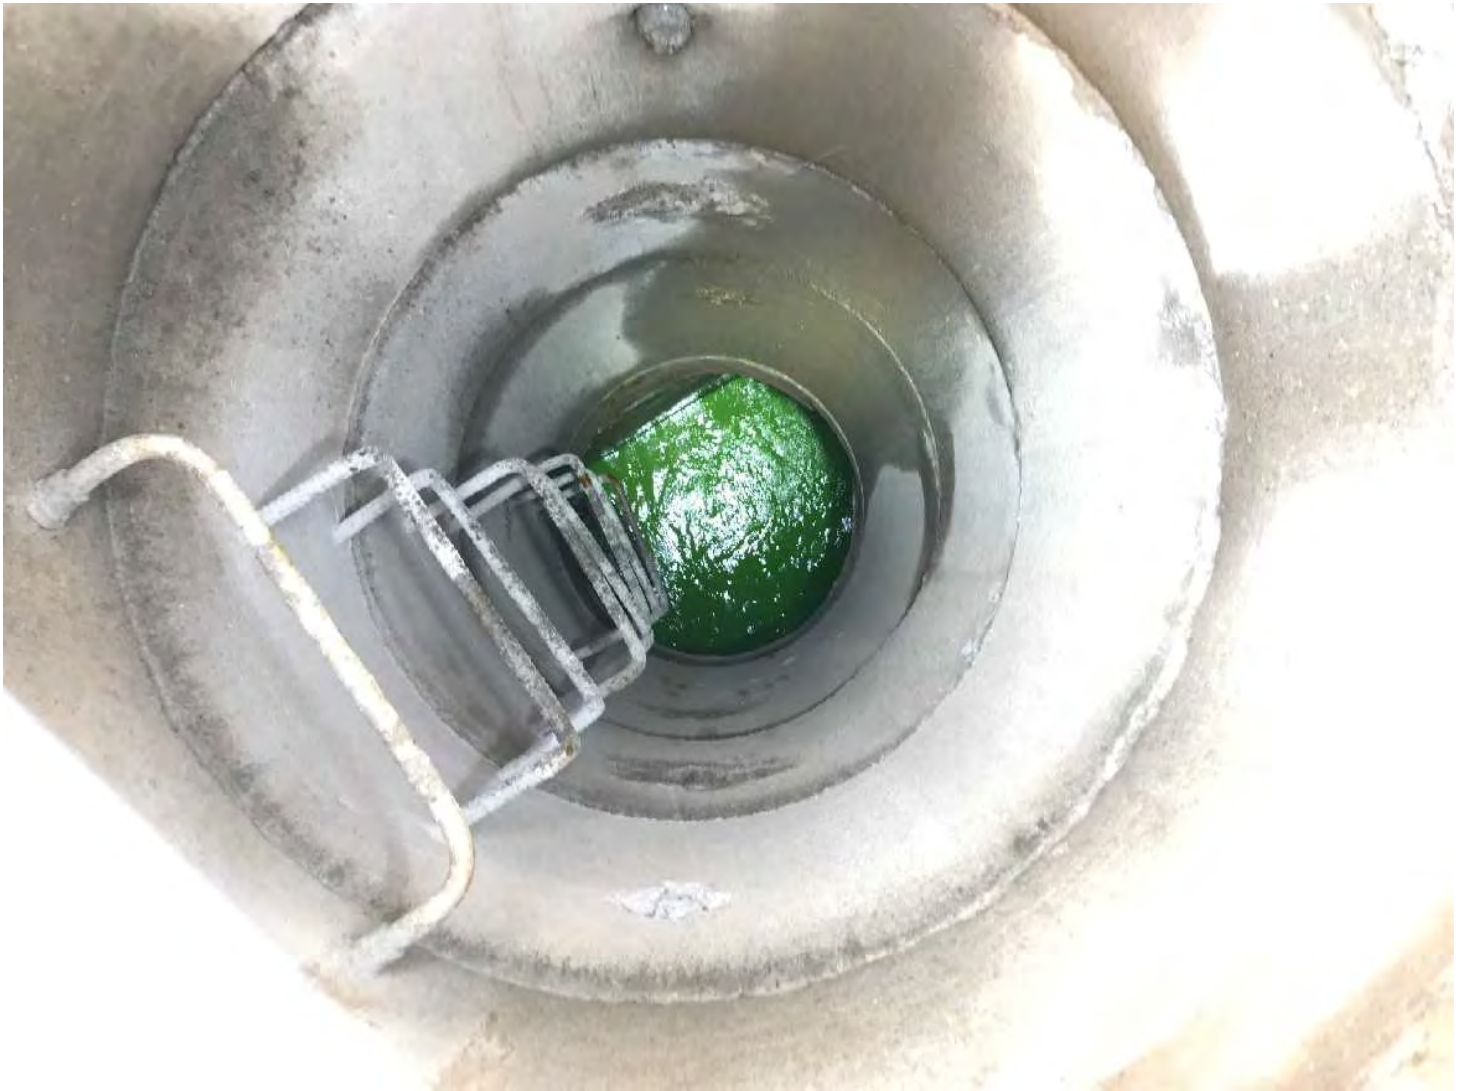
Image 63: 13h31 - Vue dans le pluvial de la Ville de Sherbrooke, le connecteur récupérant les eaux en provenance du bassin de captation des plastiques de Plastimum. Fluo très visible.

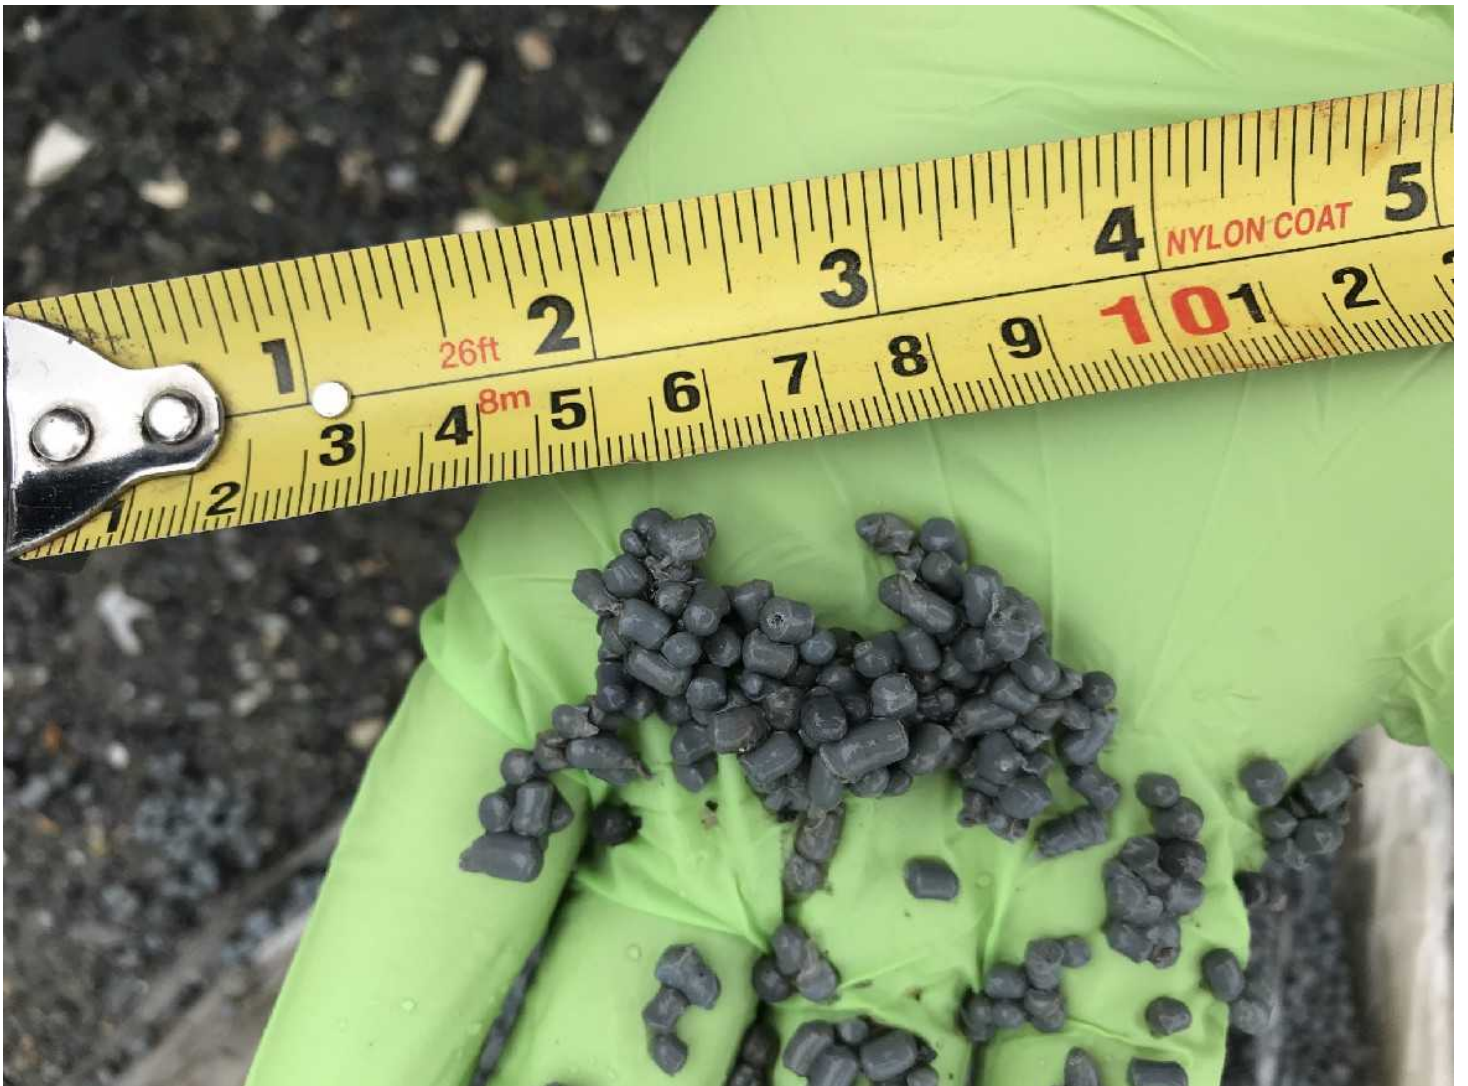
Image 64: 13h37 - Produits finis entreposés à l'extérieur, à côté de Sherbrooke OEM, sur le sol nu, pas à l'abri des intempéries. Point GPS 0089

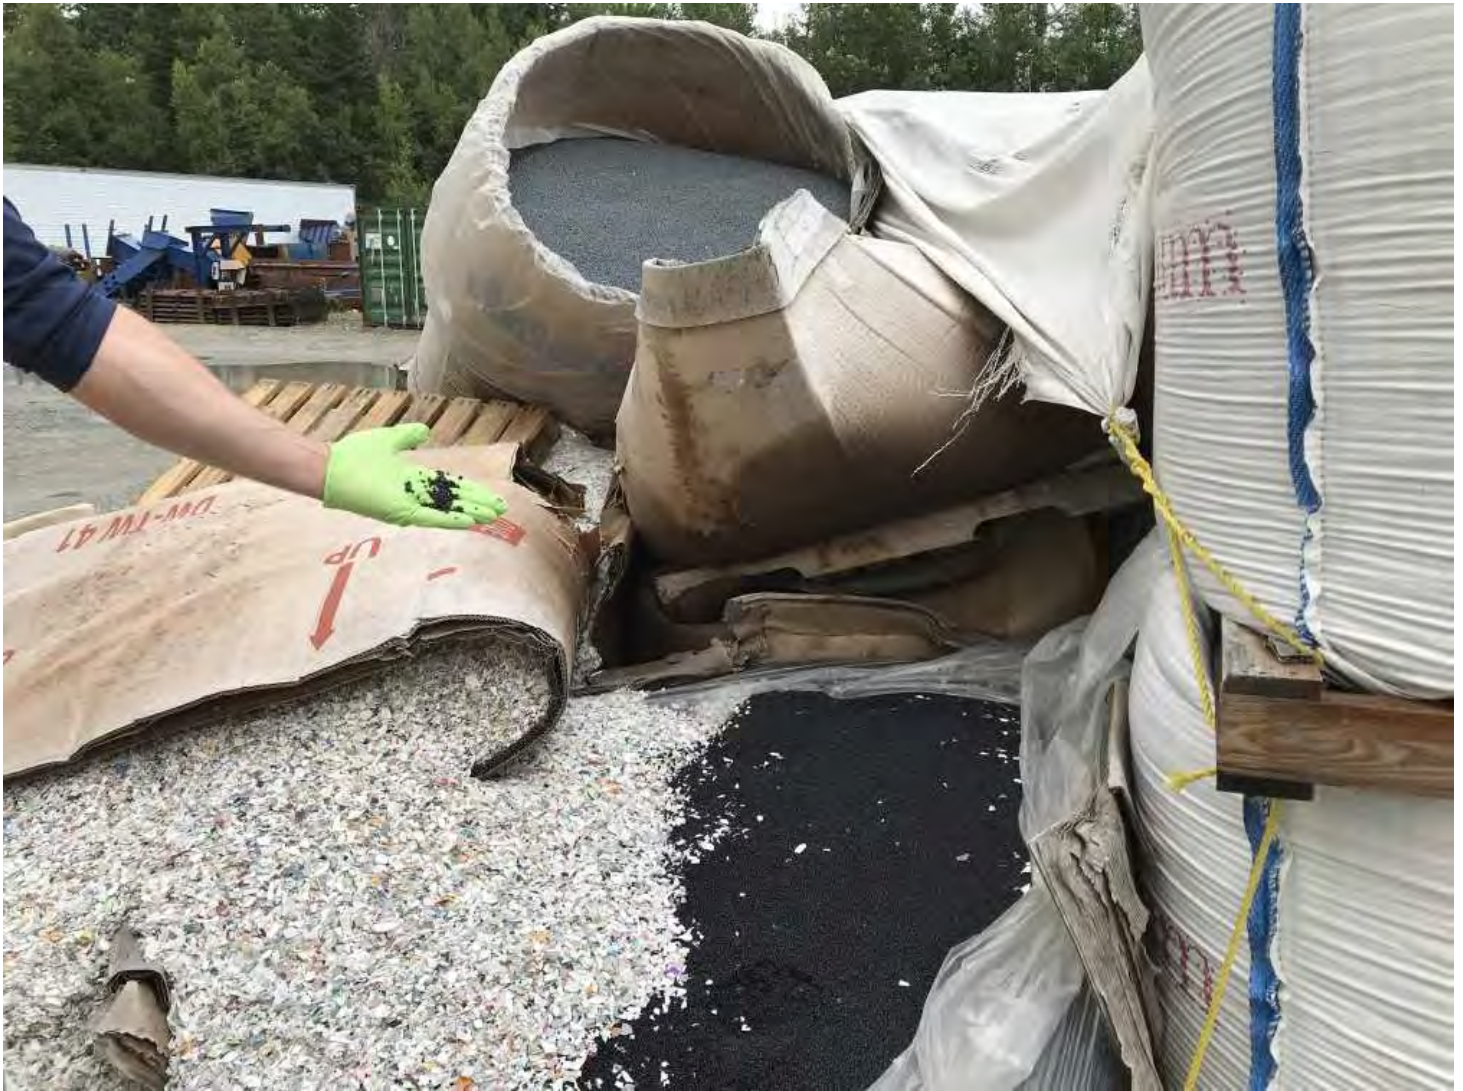
Image 65: 13h39 - Produits finis et produits bruts entreposés à l'extérieur, sur le sol nu, pas à l'abri des intempéries. Les boîtes sont ouvertes et le contenu se vide au sol. Point GPS 0089

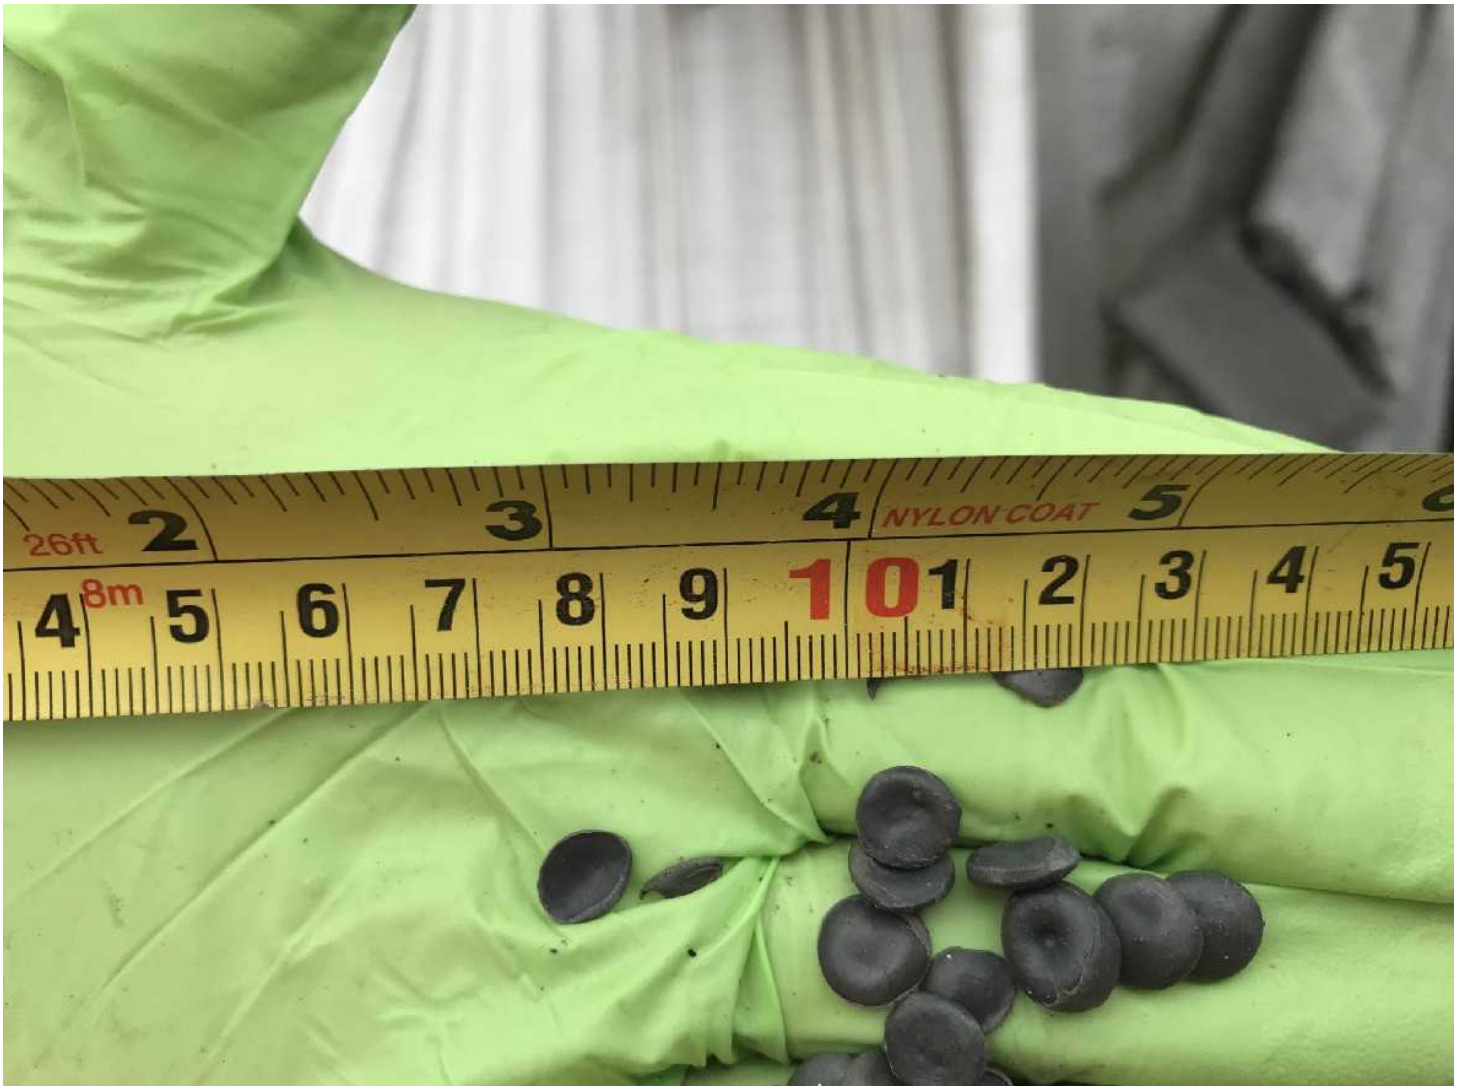
IMG\_0905.JPG  
Image 68: 13h41 - Produit fini (pastilles grises foncées) entreposé à l'extérieur, dans des boîtes éventrées. Point GPS 0089.

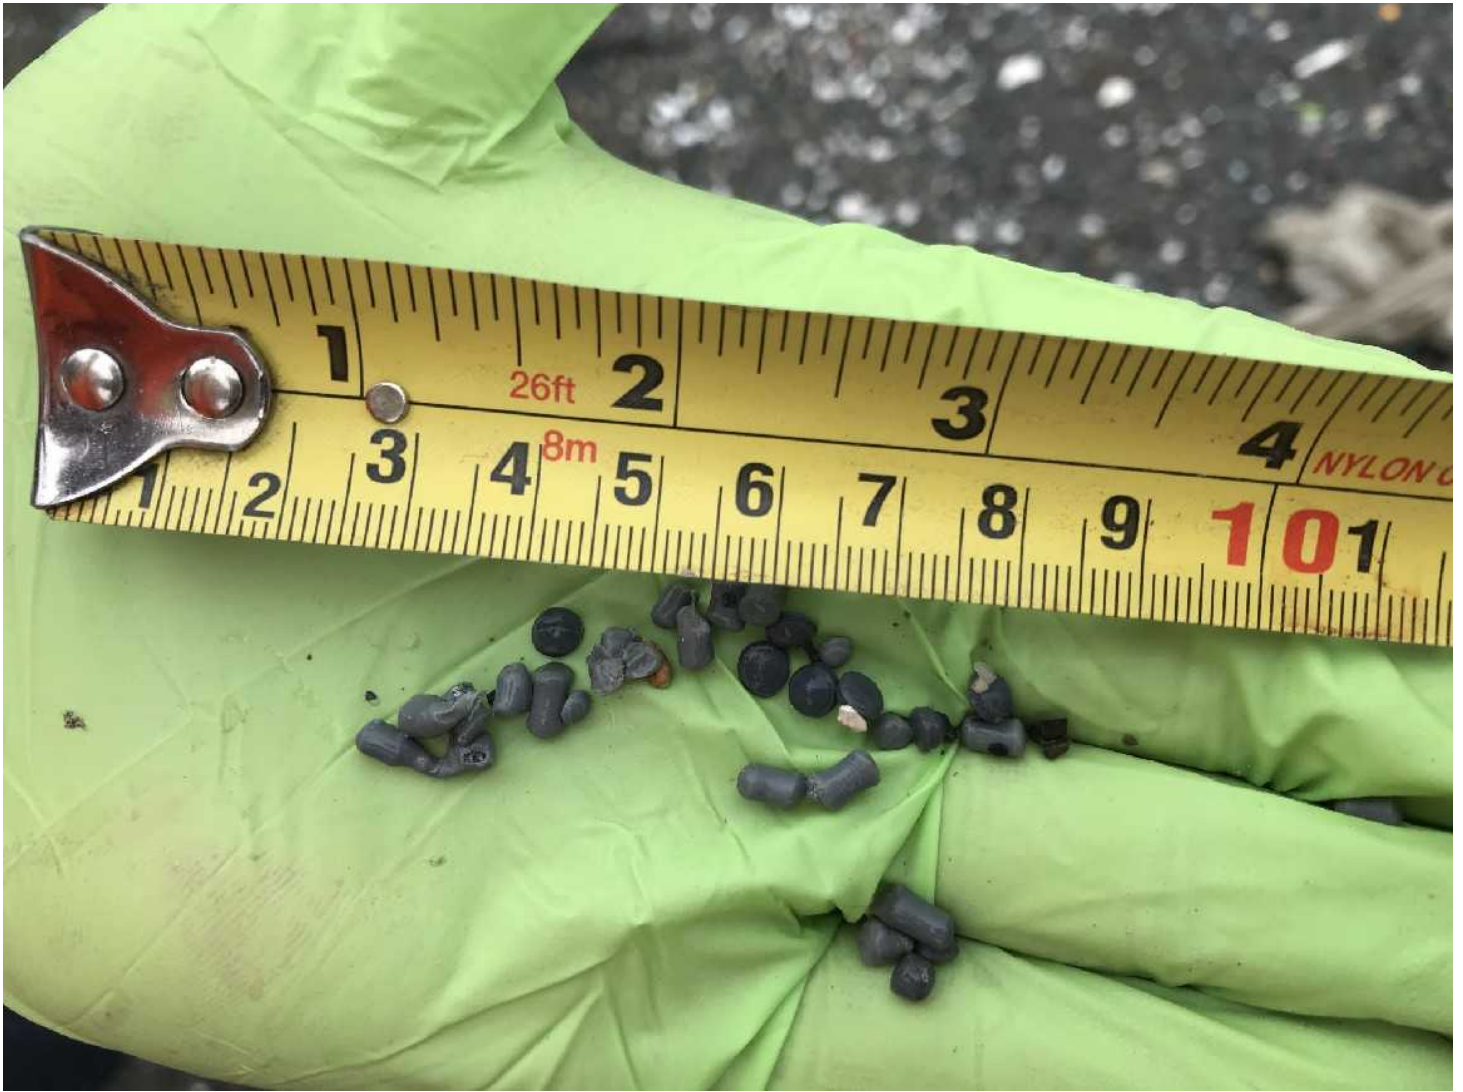
Image 69: 13h41 - Produit fini (particules grises et noires) entreposées à l'est du bâtiment de Sherbrooke OEM (point GPS 0089). Particules de plastiques partiellement collées entre elles.

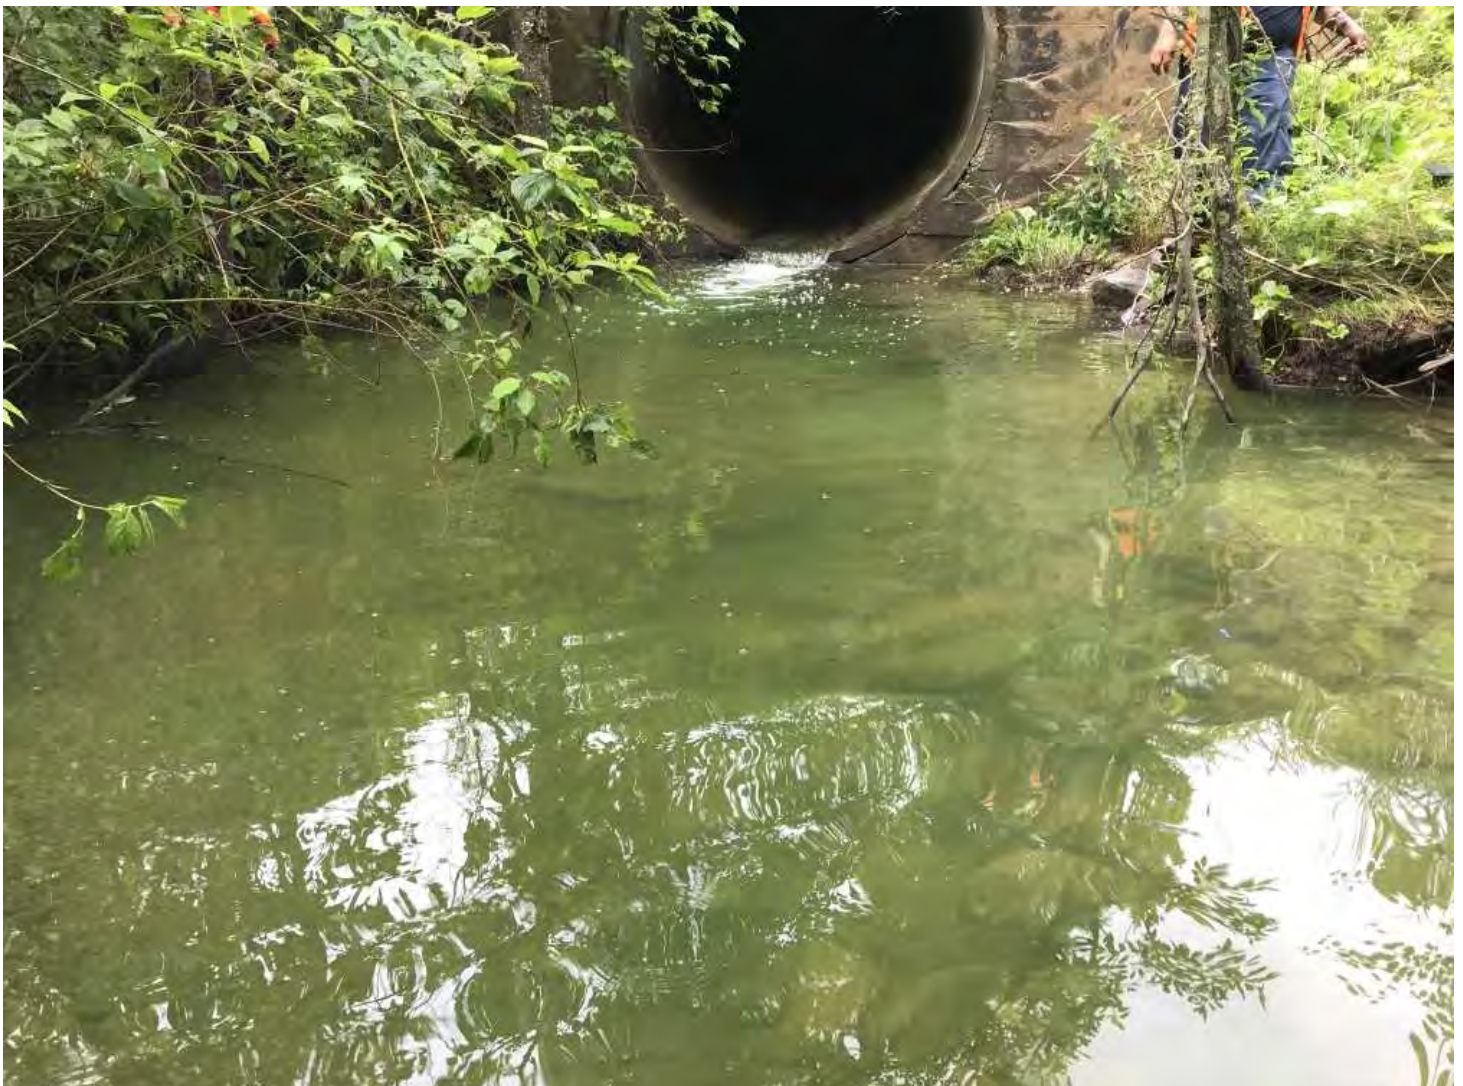
À 13h57, je constate la présence de fluorescéine dans le ruisseau de la Lowney (**image 70**).

Image 70: 13h57 - Vérification à la sortie du réseau pluvial de la Ville de Sherbrooke dans le ruisseau de la Lowney. Point GPS 0090. Présence de traceur fluo dans l'eau.

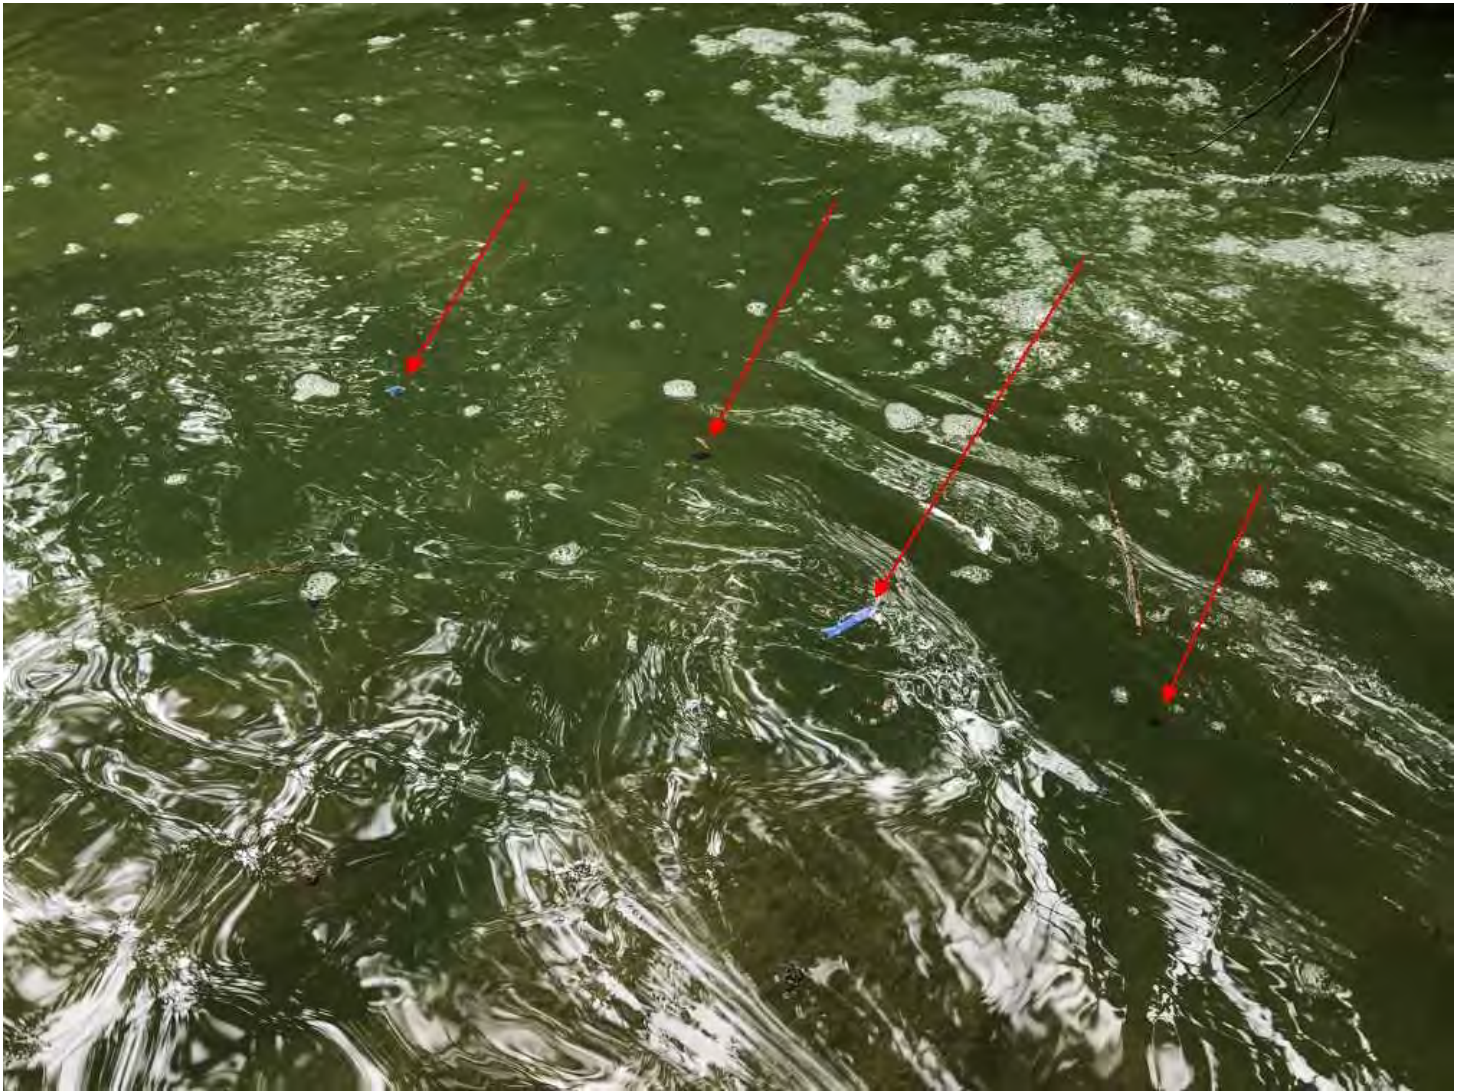
Image 71: 13h58 - Particules de plastique ayant atteint le ruisseau de la Lowney (flèches rouges). Présence de traceur fluo.

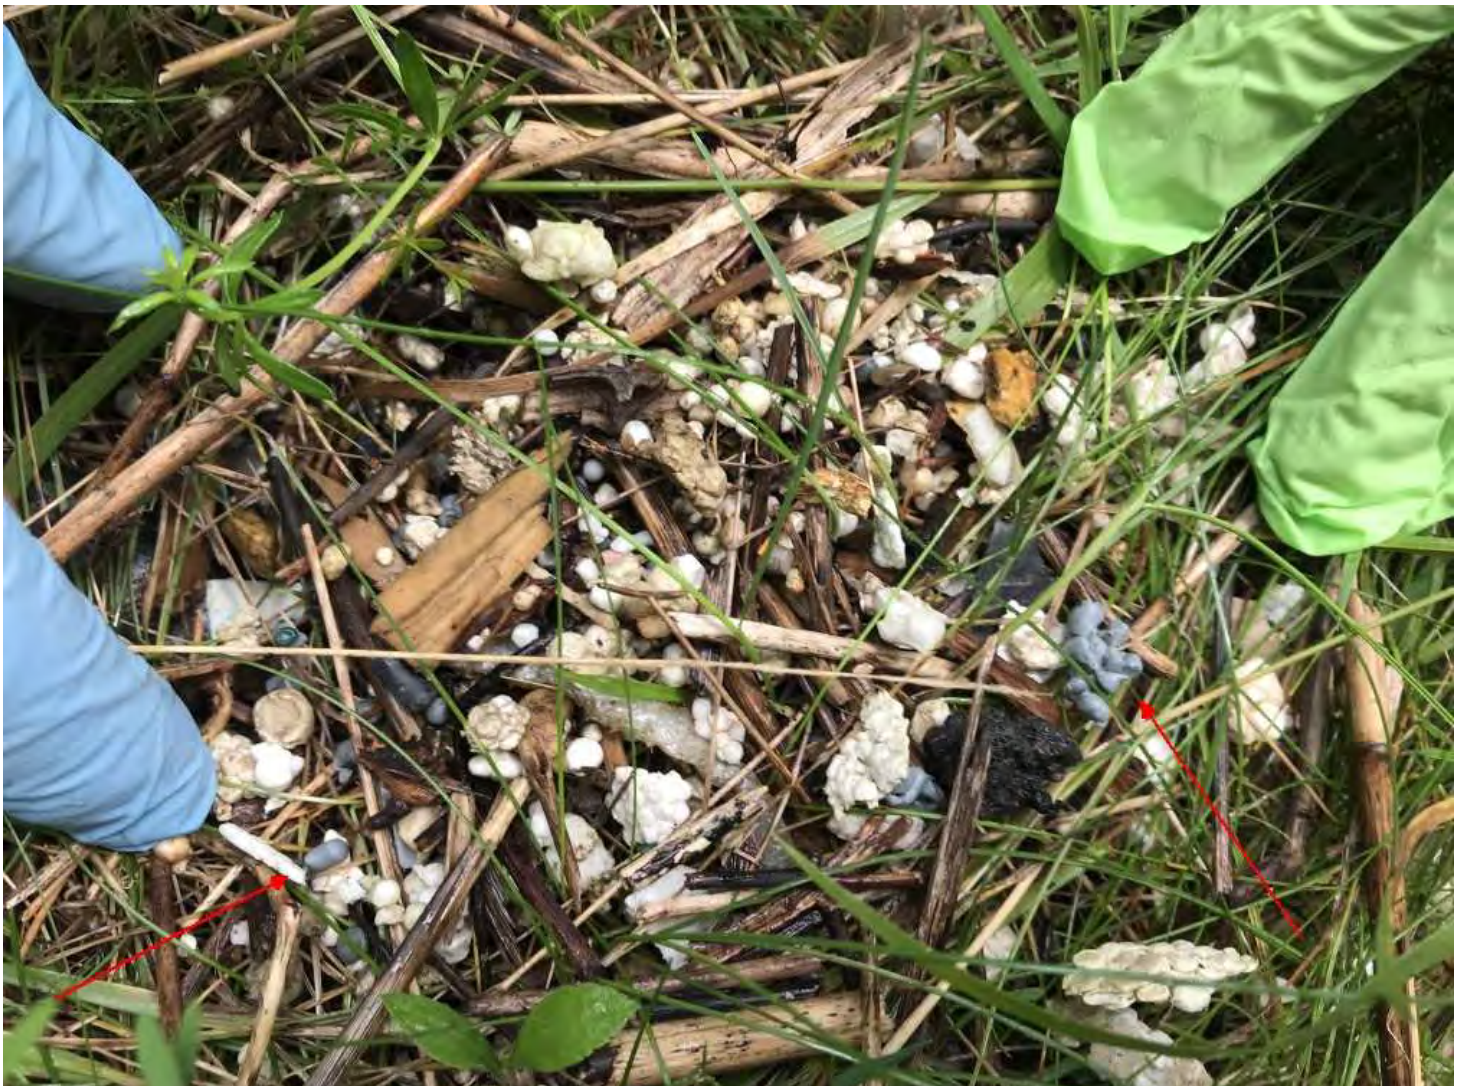
Image 72: 14h00 - Sur la berge, à côté de la sortie du réseau pluvial. Point GPS 0090. Présence de particules plastiques grises pâles (flèches rouges), morceaux de styromousse.

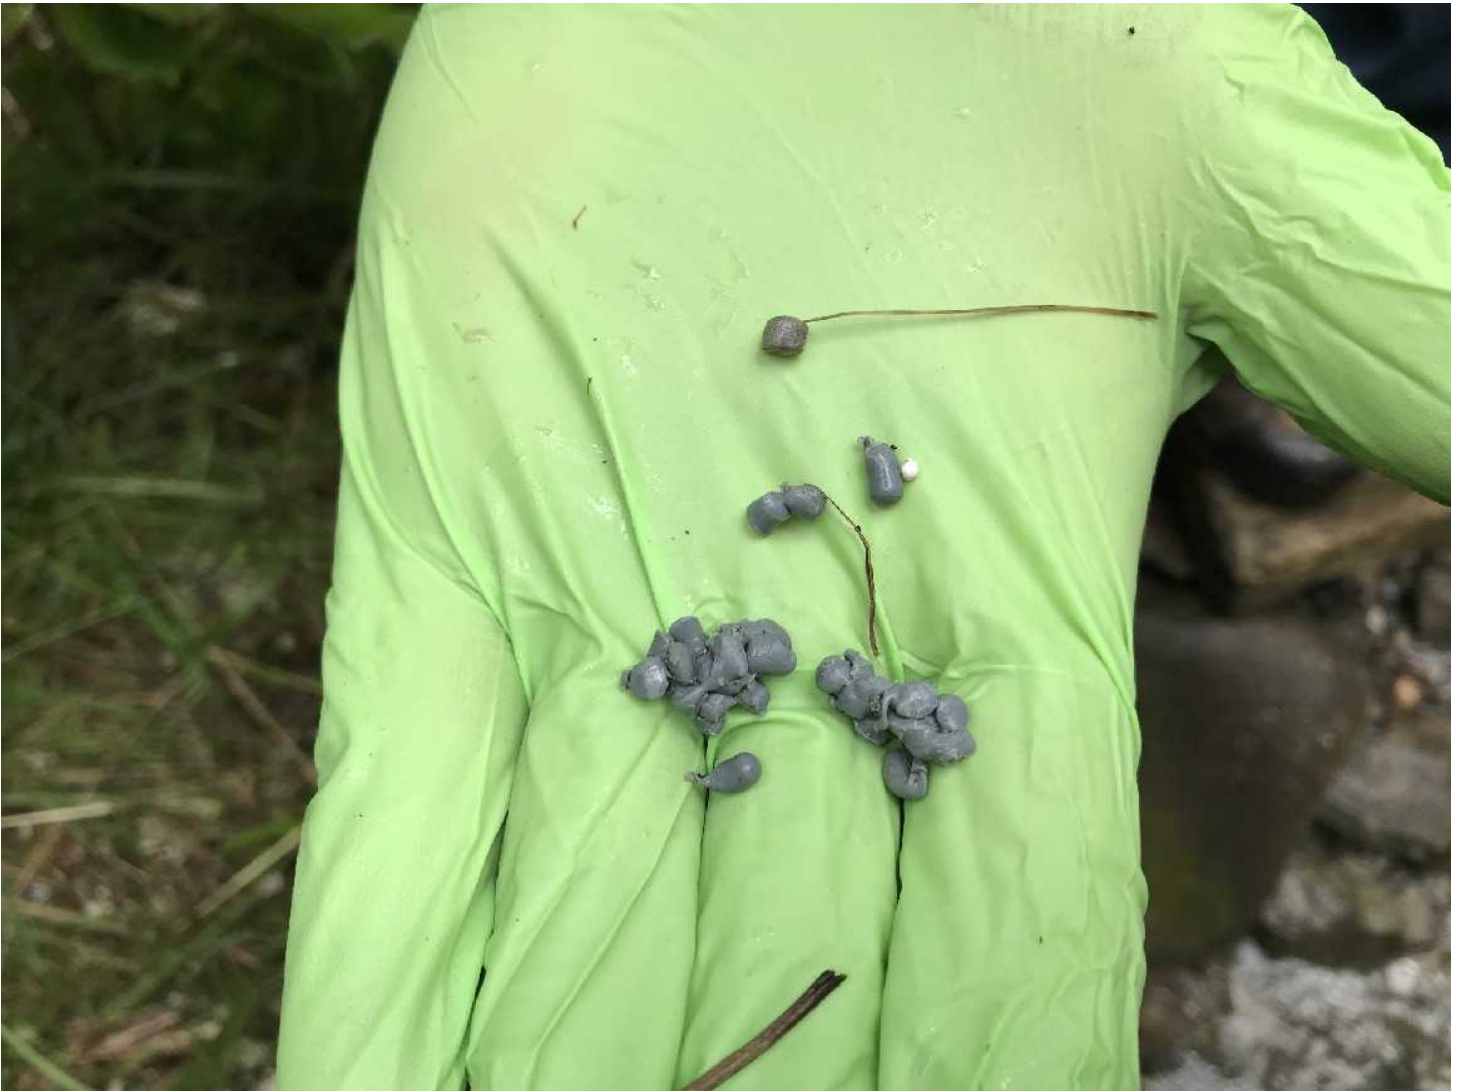
**L'image 73** est une vue rapprochée des particules gris pâle retrouvées sur la rive du ruisseau de la Lowney, à la sortie du réseau pluvial de la ville de Sherbrooke.

Image 73: 14h00 - Vue rapprochée des particules de plastiques grises pâles retrouvées sur la rive, à la sortie du réseau pluvial de la Ville de Sherbrooke, dans le ruisseau de la Lowney.

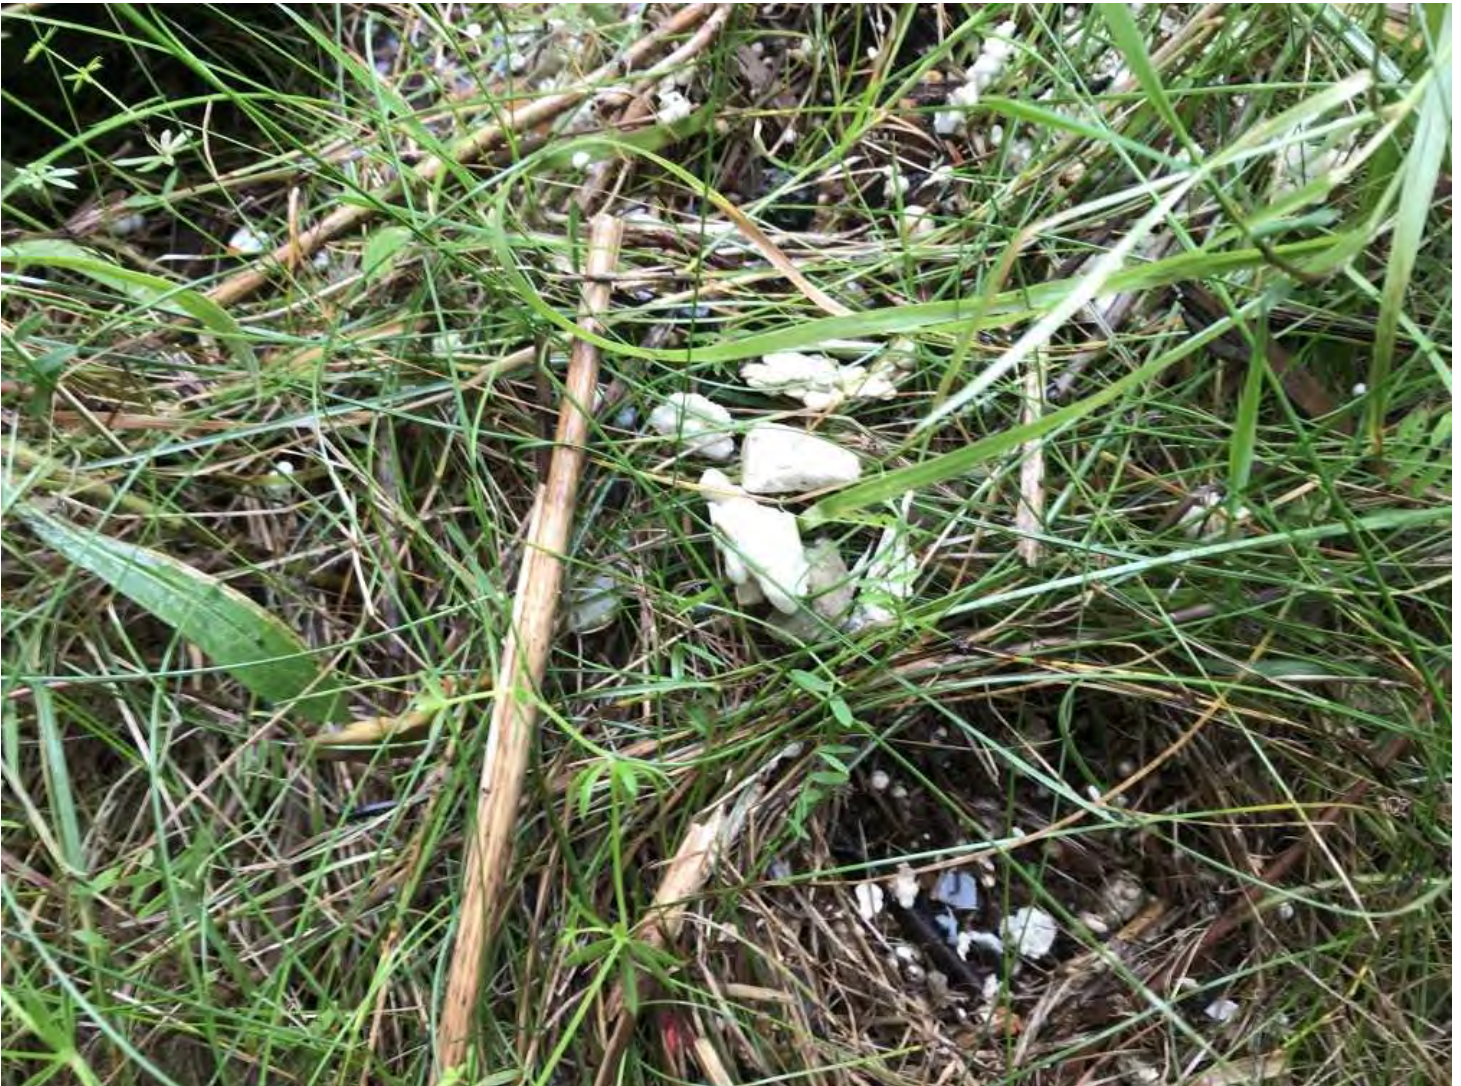
**L'image 74** est une vue alternative et rapprochée permettant de constater la présence de particules de plastiques et de styromousse sur les berges du ruisseau de la Lowney, à la sortie du réseau pluvial de la ville de Sherbrooke.

Image 74: 14h04 - Présence de particules de plastiques et de styromousse sur la berge du ruisseau de la Lowney, à la sortie du réseau pluvial de la ville de Sherbrooke.

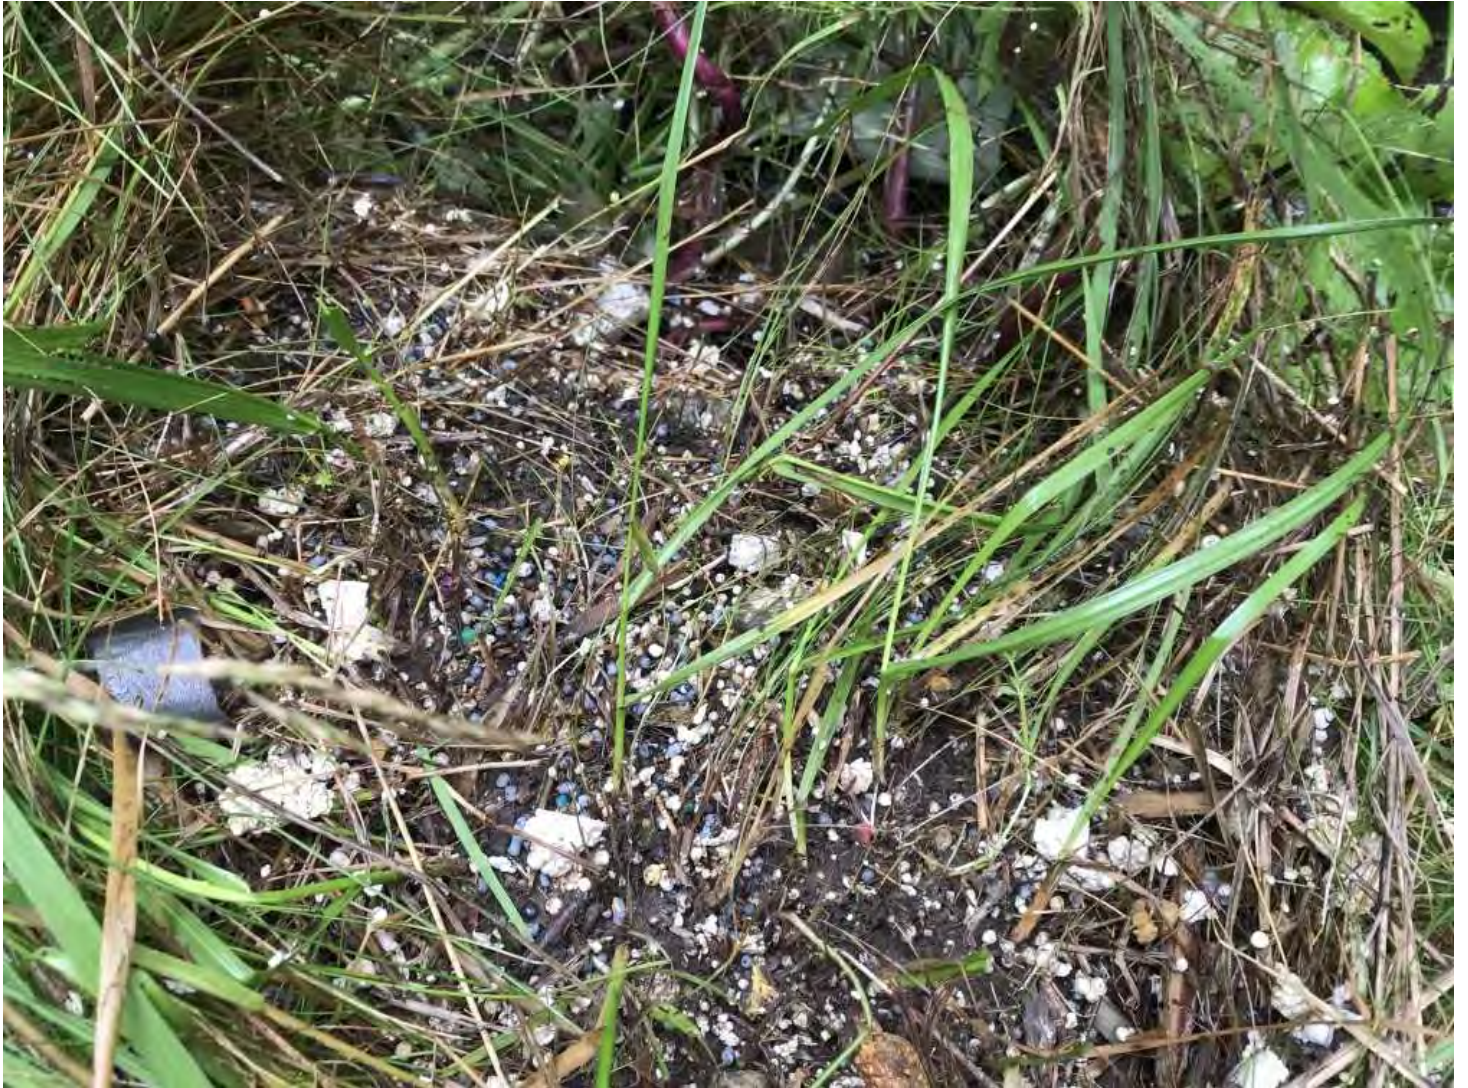
Placette de 30 centimètres par 30 centimètres (**image 75**)

Image 75: 14h10 - Prélèvement échantillon Plast-10 sur la rive du ruisseau de la Lowney. Présence de particules de plastiques grises et de couleurs.

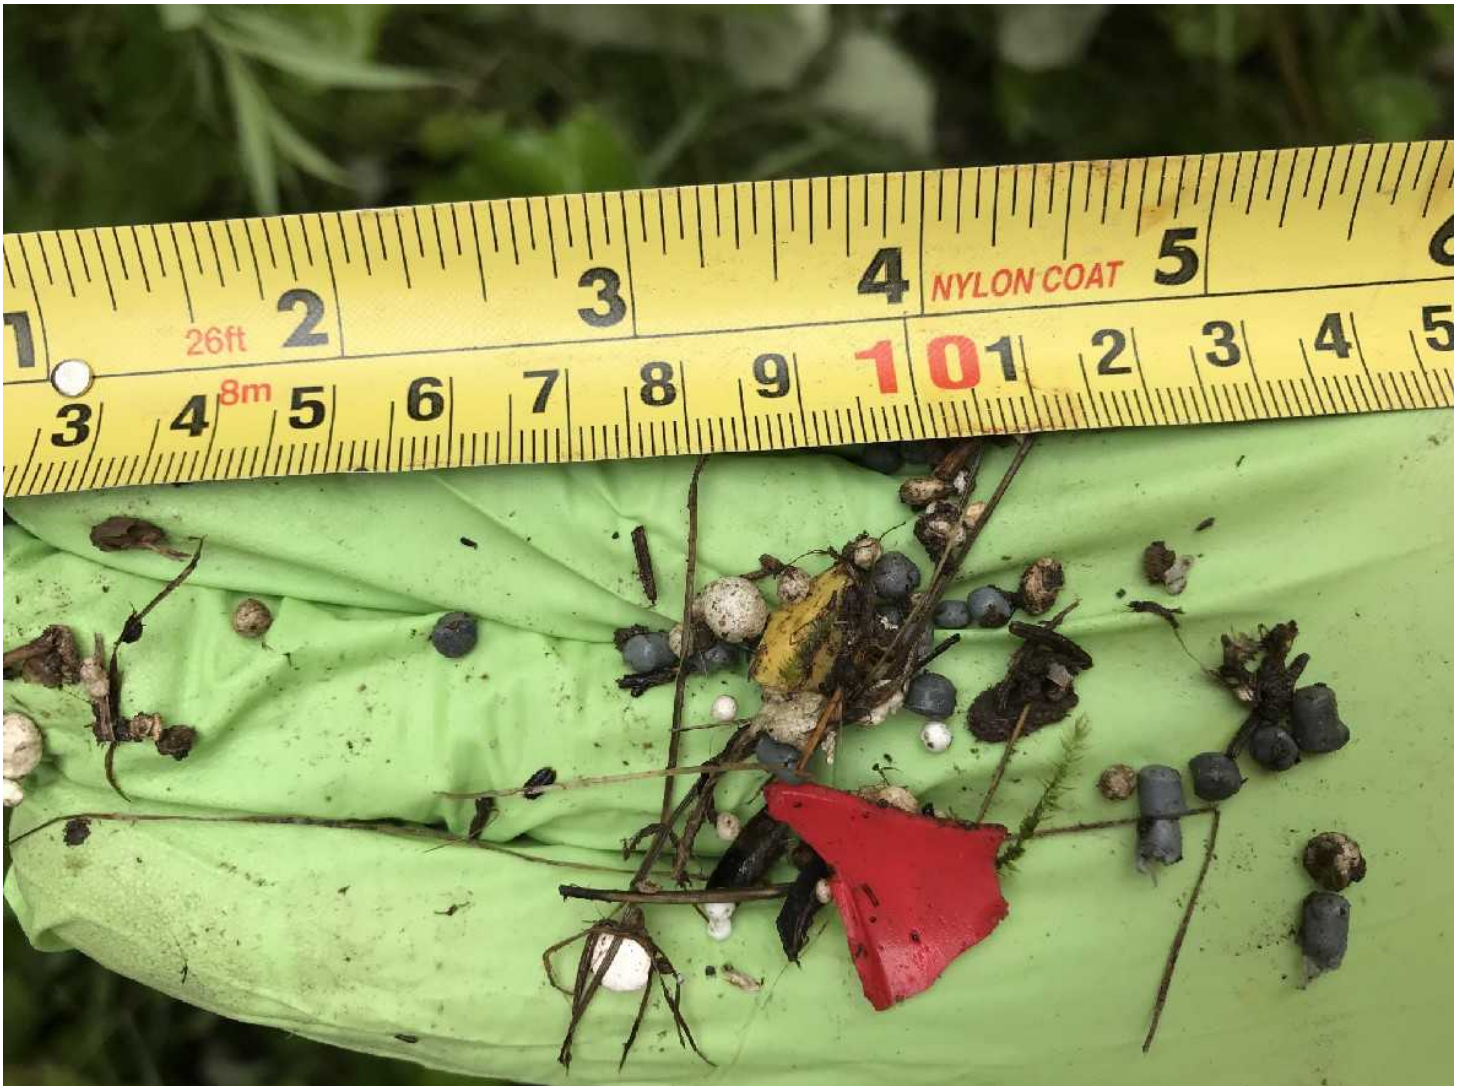
Échantillonnage en surface du sol, seulement un retrait de la végétation. Il est possible d'observer la présence de particules de plastiques grises et de couleurs (**image 76**). Les particules de plastiques gris pâle mesurent 4-5mm

Image 76: 14h13 - Vue rapprochée des particules de plastiques prélevées à même le site d'échantillonnage de l'échantillon Plast-10.
