Objet : Demande d'accès n° 2023-08-066– Lettre de réponse

La présente fait suite à votre demande d'accès, reçue le 30 août dernier, concernant des inspections ayant eu lieu les 2, 3 et 4 août dernier à propos du plastique dans la rivière Magog.

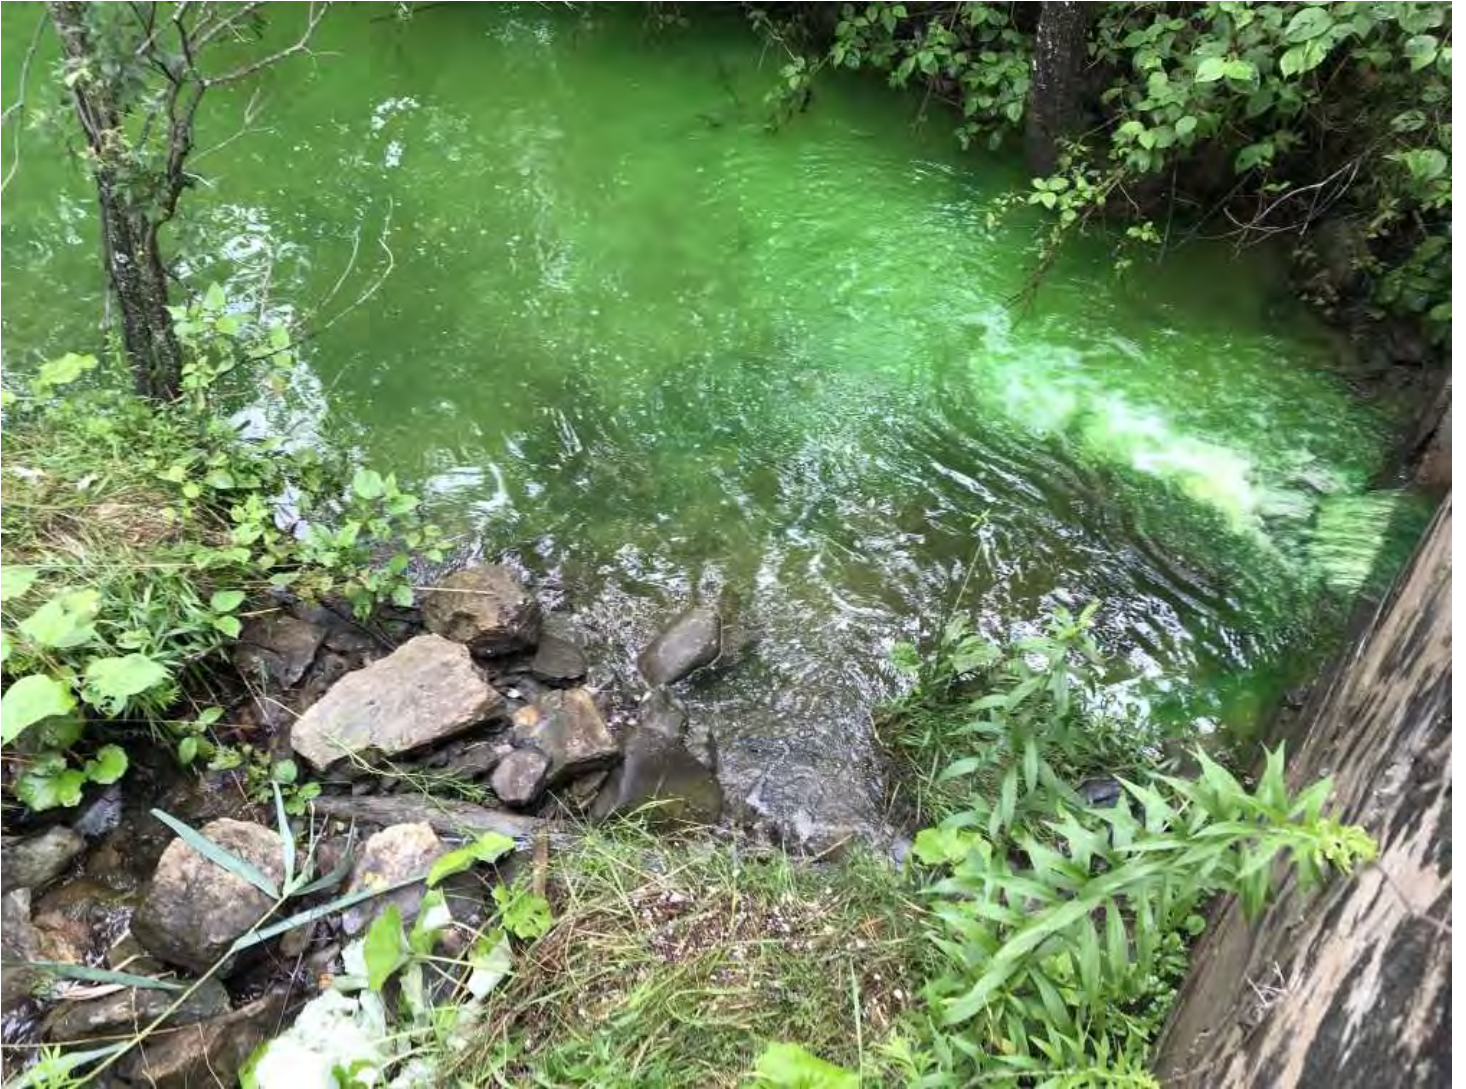
À 14h14, la fluorescéine est particulièrement visible à la sortie du réseau pluvial de la ville de Sherbrooke dans le ruisseau de la Lowney (**image 77**)

Image 77: 14h14 - Présence de traceur fluo en provenance de l'exutoire du réseau pluvial de la Ville de Sherbrooke vers le ruisseau de la Lowney.

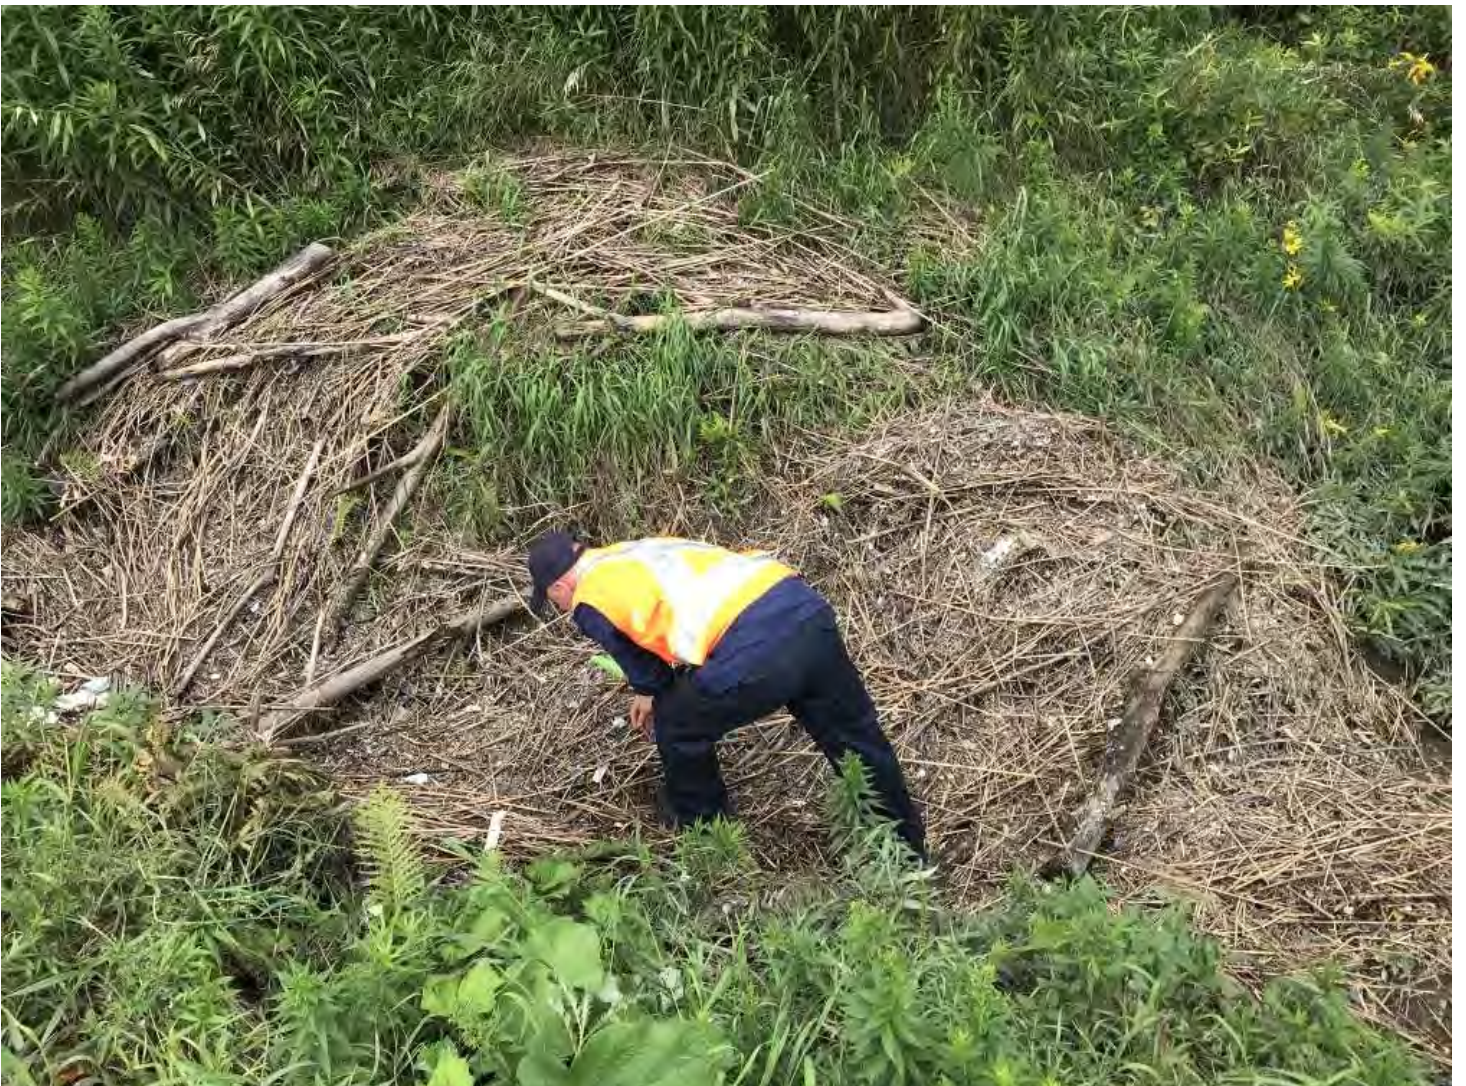
Nous arrivons à un ponceau enjambant le ruisseau de la Lowney (point GPS 0091) et nous constatons une quantité importante de dépôts, dû à une crue des eaux (**image 78**). Dans ces dépôts, il y a beaucoup de particules de plastiques de différentes tailles et couleurs, très similaires à celles que l'on retrouve dans les boîtes et la cour de Plastimum (**image 79**). On retrouve des particules de plastiques gris pâle ayant une taille de 4-5mm, très similaires aux produits finis retrouvés chez Plastimum.

Image 78: 14h29 - Point GPS 0091. Amont d'un ponceau enjambant le ruisseau de la Lowney. Présence d'une quantité importante de particules de plastiques là où l'eau a montée.

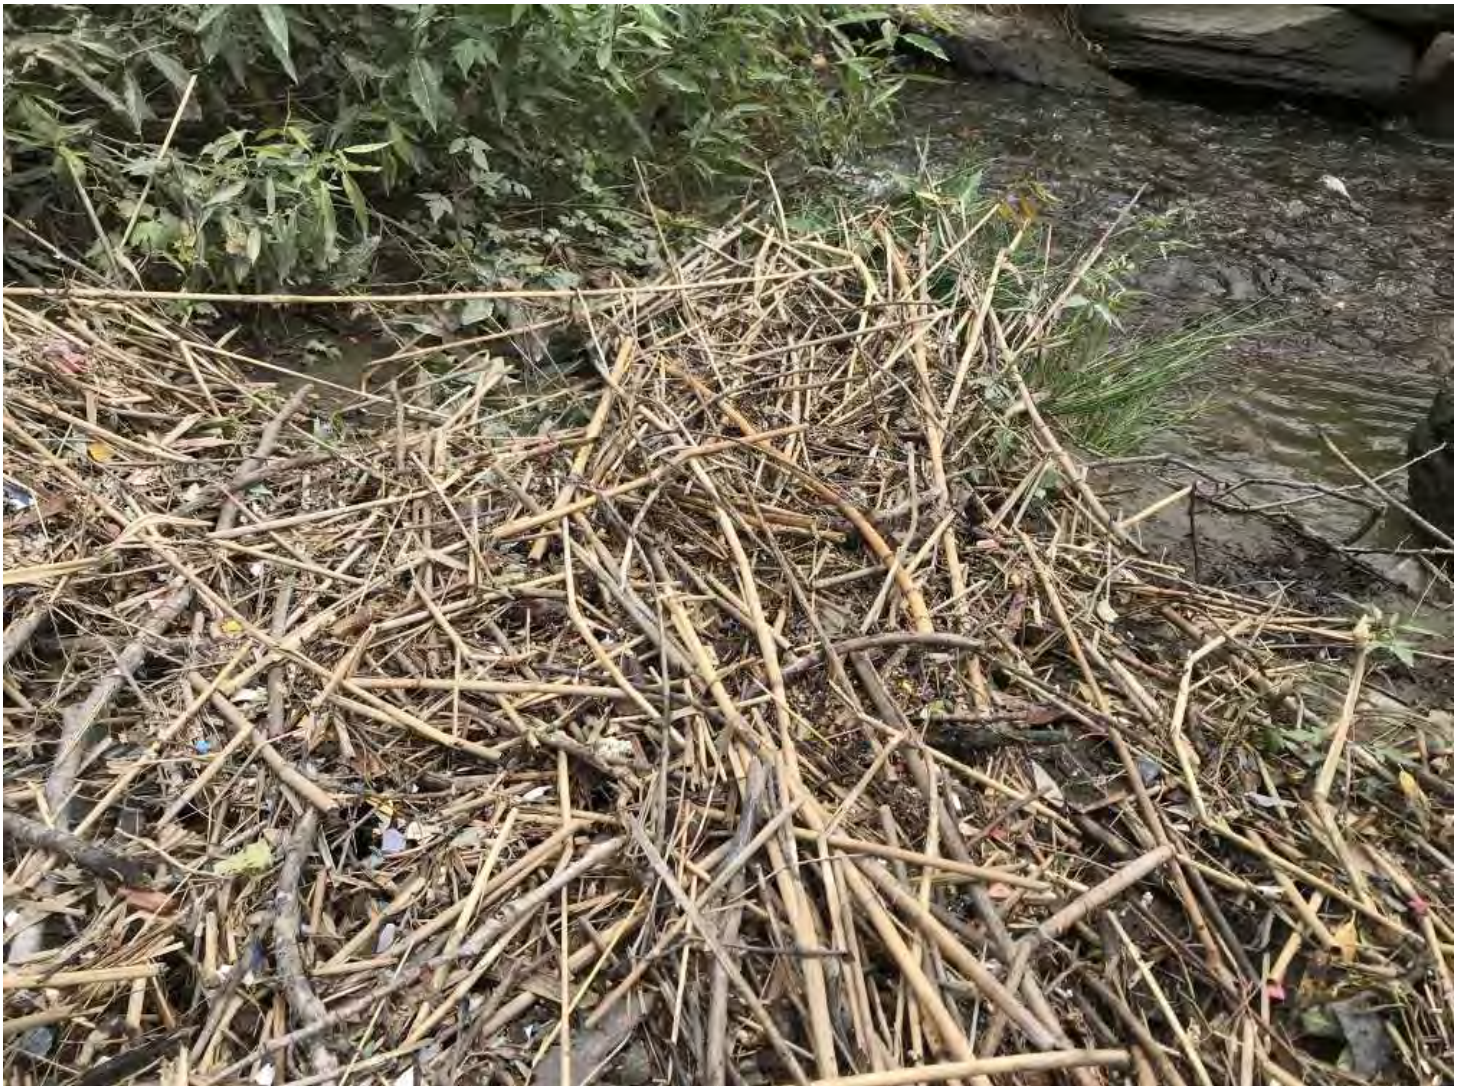
**L'image 80** est une vue alternative avec le ruisseau de la Lowney en arrière-plan, du dépôt et des particules de plastiques.

Image 80: 14h32 - Vue alternative des particules de plastiques s'étant déposés en amont du ponceau. Ruisseau en arrière-plan. Point GPS 0091

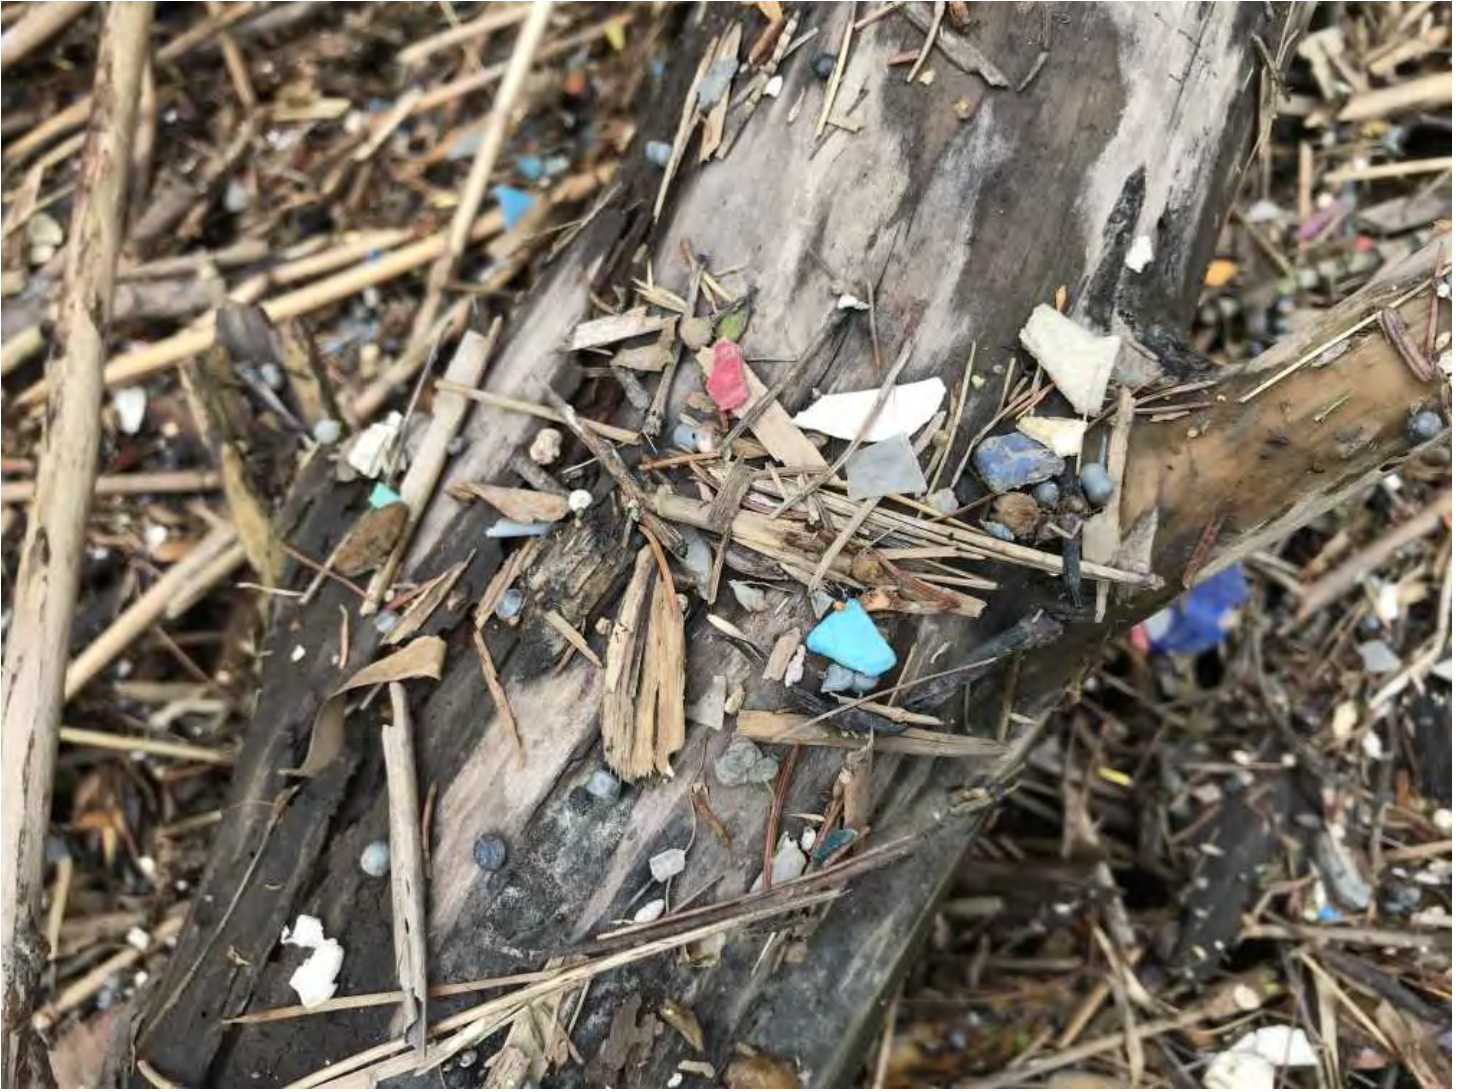
**L'image 81** est une vue rapprochée des particules de plastiques retrouvées en amont du ponceau, là où il y a eu un dépôt en raison de la crue des eaux. Nous constatons la présence de particules de plastiques gris pâle et gris foncés très similaires à celles retrouvées dans les boîtes de produits finis, la cour et le bassin de captation des eaux pluviales chez Plastimum. L'amas de dépôt et de particules de plastiques possède les mesures suivantes : 2m x 6m = 12m<sup>2</sup>.

Image 81 : 14h32 - Vue rapprochée des particules de plastiques retrouvées en amont du ponceau, là où l'eau a montée. Présence particules de plastiques grises pâles et de couleur. Point GPS 0091

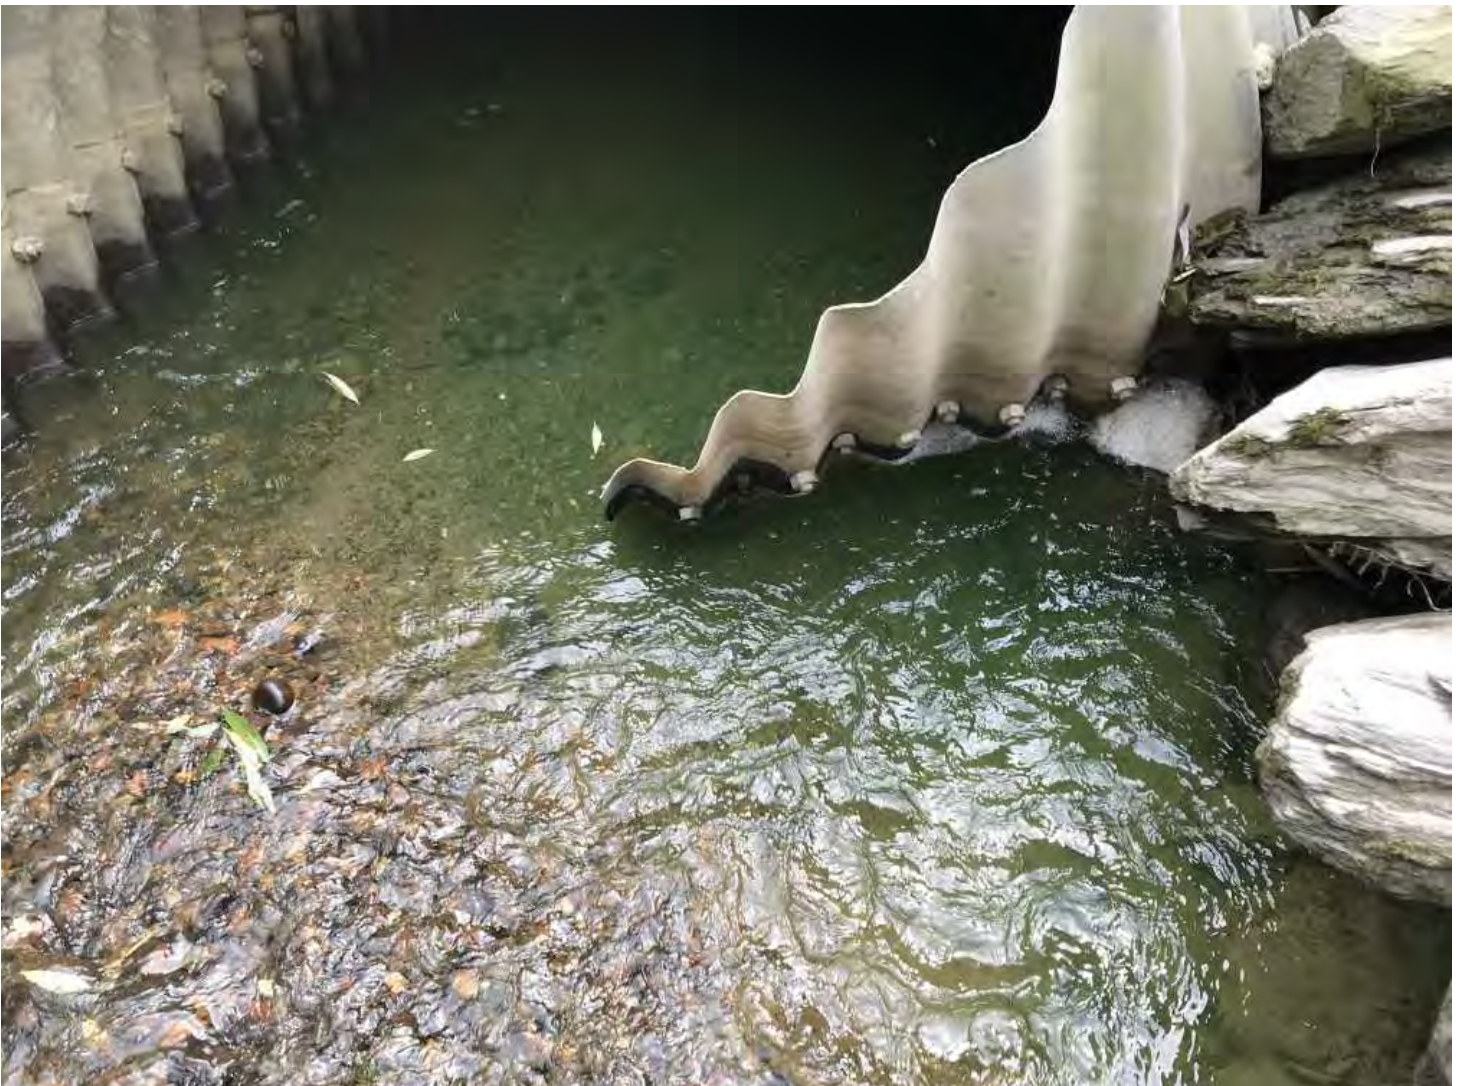
À 14h39, la fluorescéine est visible dans le ruisseau de la Lowney, au point GPS 0091 (**image 82**)

Image 82 : 14h39 - Fluorescéine visible en amont du ponceau là où l'eau a montée.

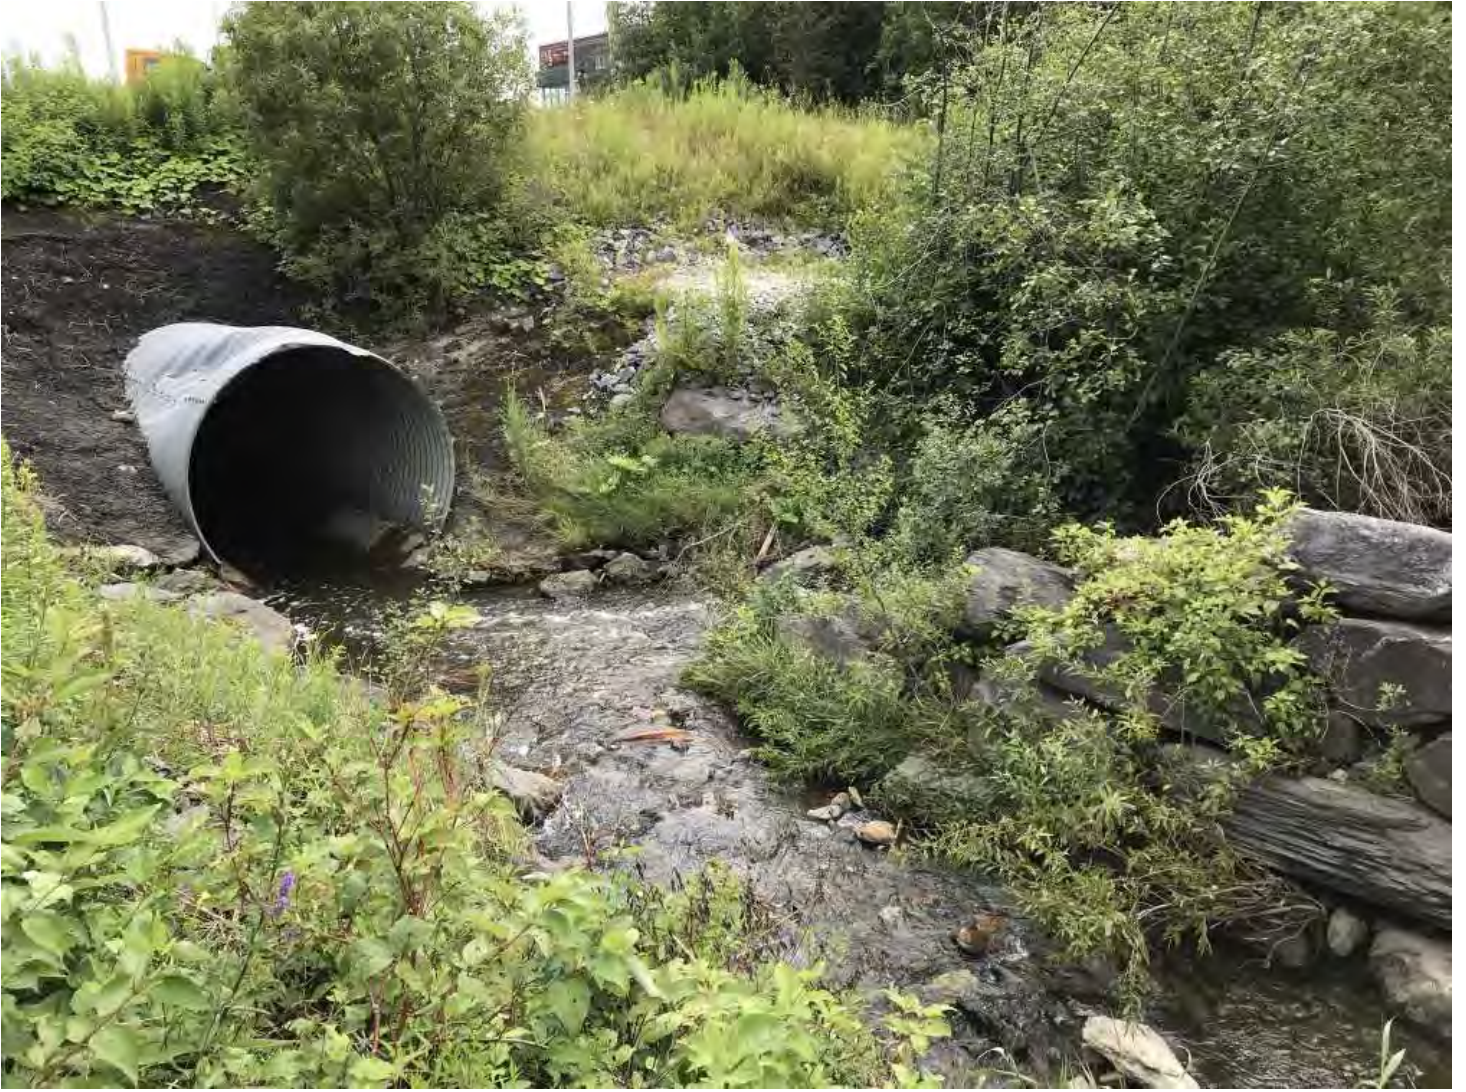
À 14h42, nous repérons le ponceau qui passe sous l'autoroute 410 (**image 83**).

Image 83: 14h42 - Entrée du ponceau du ruisseau de la Lowney avant qu'il ne passe sous l'autoroute 410. Point GPS 0092.

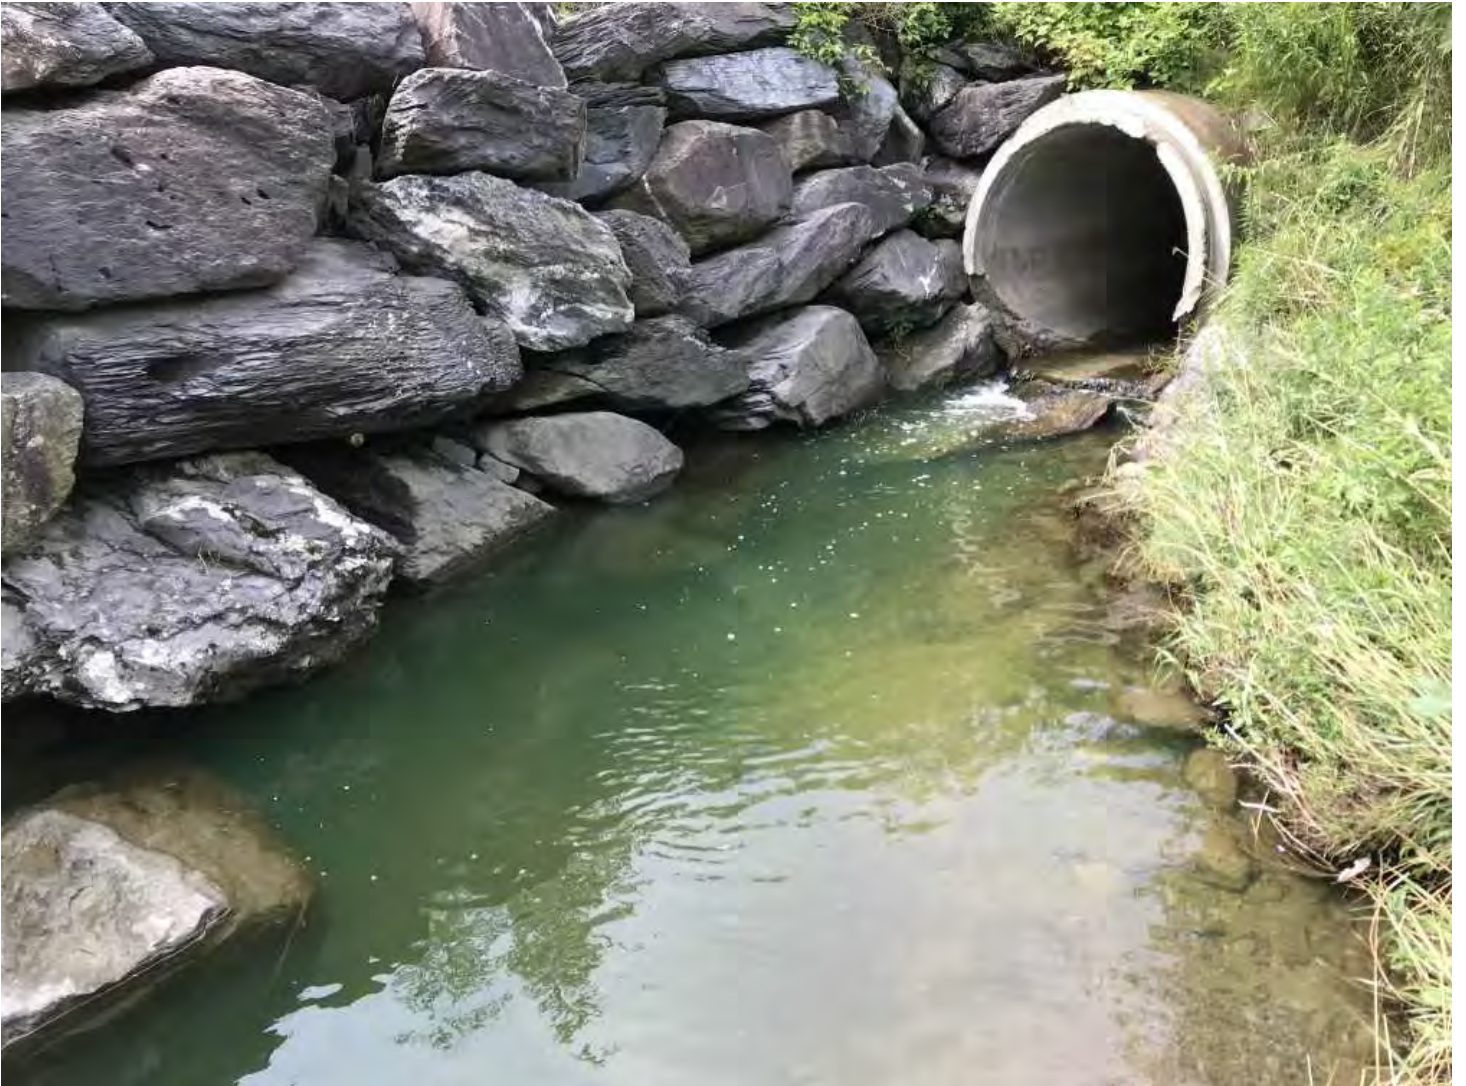
À 14h43, nous repérons le ponceau en amont de celui qui passe sous l'autoroute 410. Il s'agit du ponceau emprunté par le ruisseau de la Lowney avant de rejoindre le ponceau qui passe sous l'autoroute 410 (**image 84**). Le traceur est visible à ce moment.

Image 84: 14h43 - Vue de l'arrivée du ruisseau de la Lowney avant qu'il n'atteigne le ponceau traversant la 410. Présence de fluorescéine. Point GPS 0092

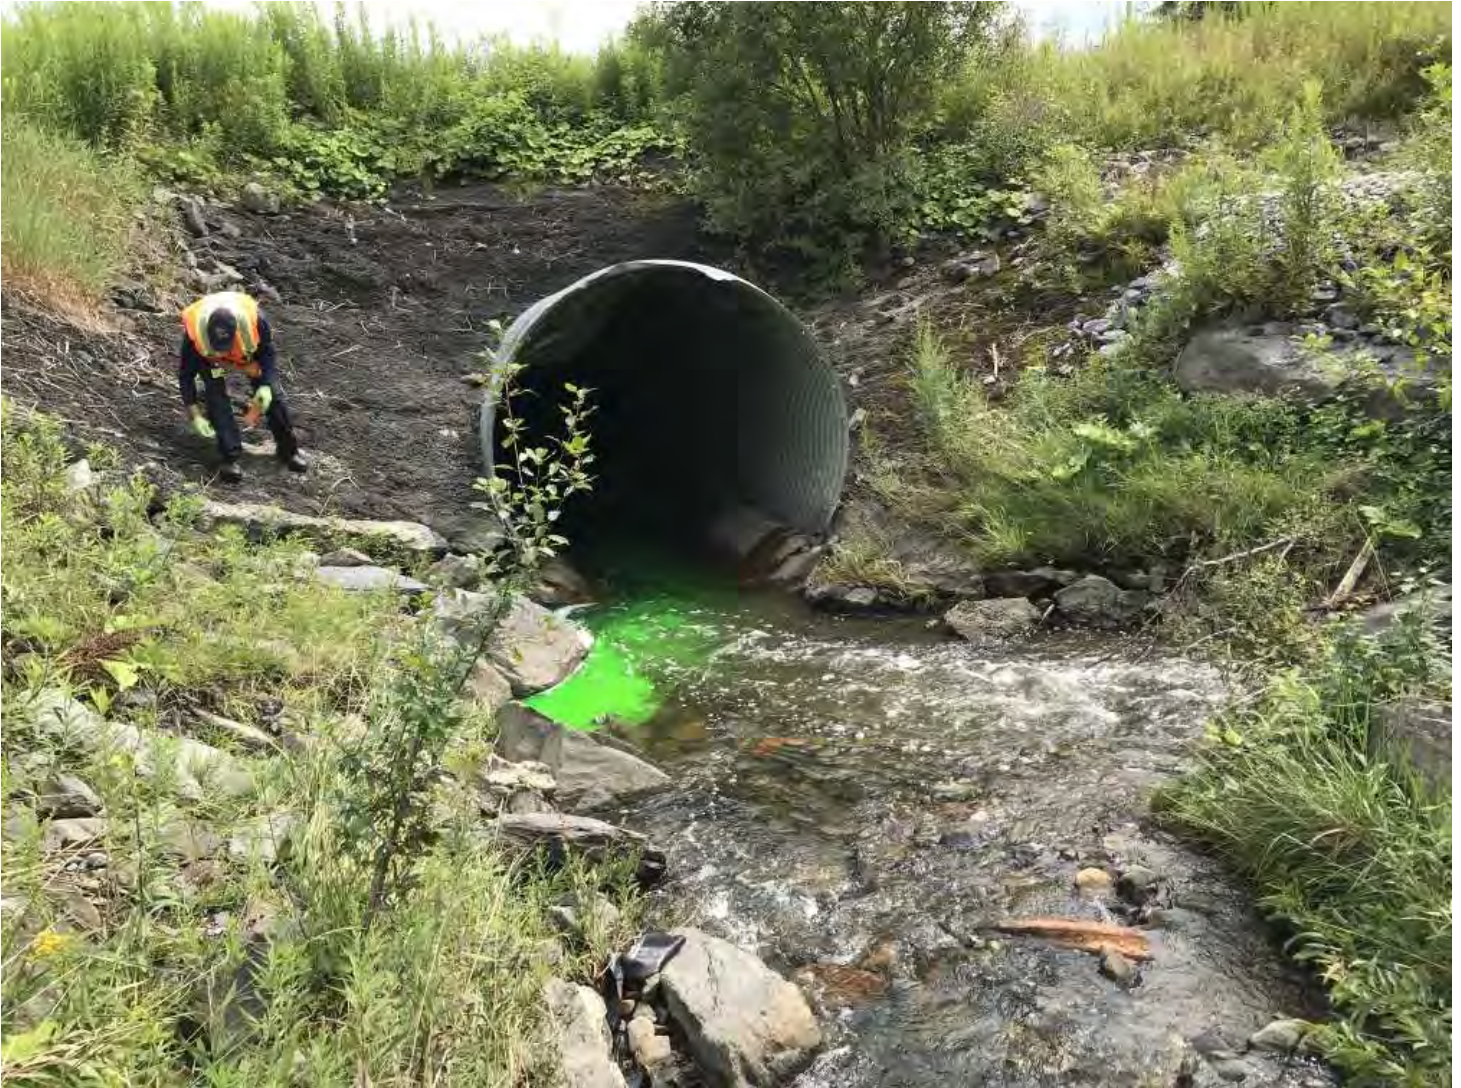
Compte tenu de la jonction observée entre les ruisseaux de la Lowney et Lyon, Patrick ajoute 500 mL de fluorescéine à 14h43, au point GPS 0092 (**image 85**). L'ajout de 500mL de fluorescéine est pour éviter une trop grande dilution, notamment en raison de l'arrivée d'un débit supplémentaire amené par le ruisseau Lyon.

IMG\_0923.JPG  
Image 85: 14h44 - Ajout de fluorescéine avant le ponceau traversant l'autoroute 410. Point GPS 0092

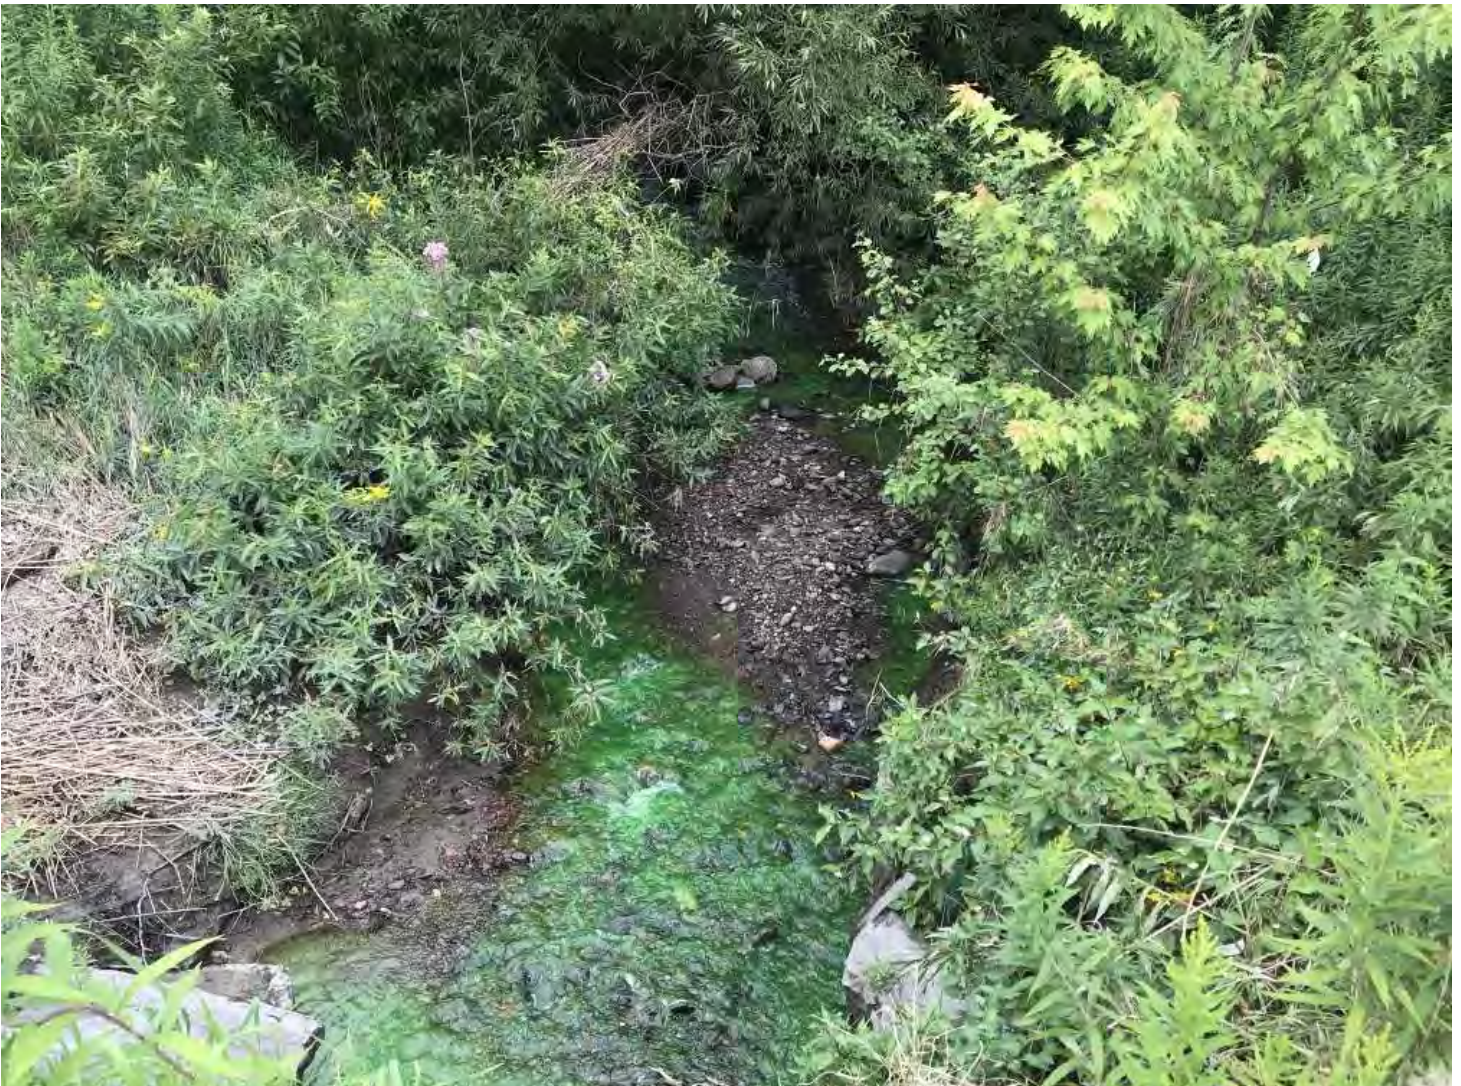
En retournant vers le véhicule, nous constatons qu'au point GPS 0091, le traceur est très visible dans l'eau du ruisseau de la Lowney (**image 86**).

IMG\_0924.JPG  
Image 86: 14h49 - Amont ponceau là où l'eau a montée. La fluorescéine est très visible.

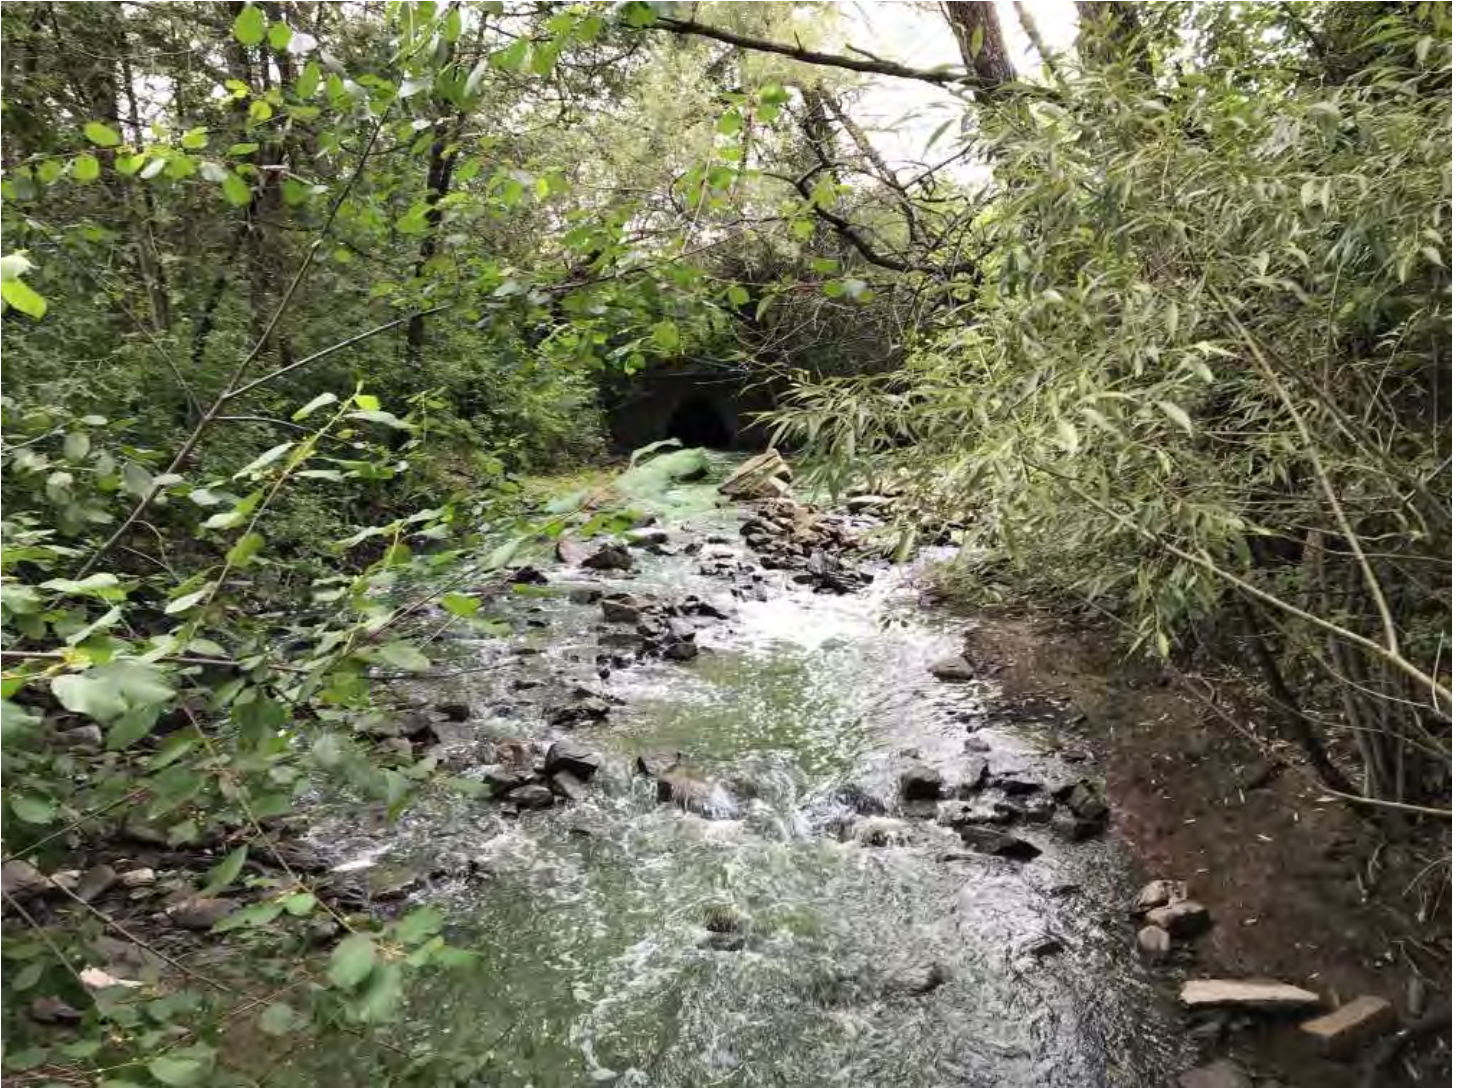
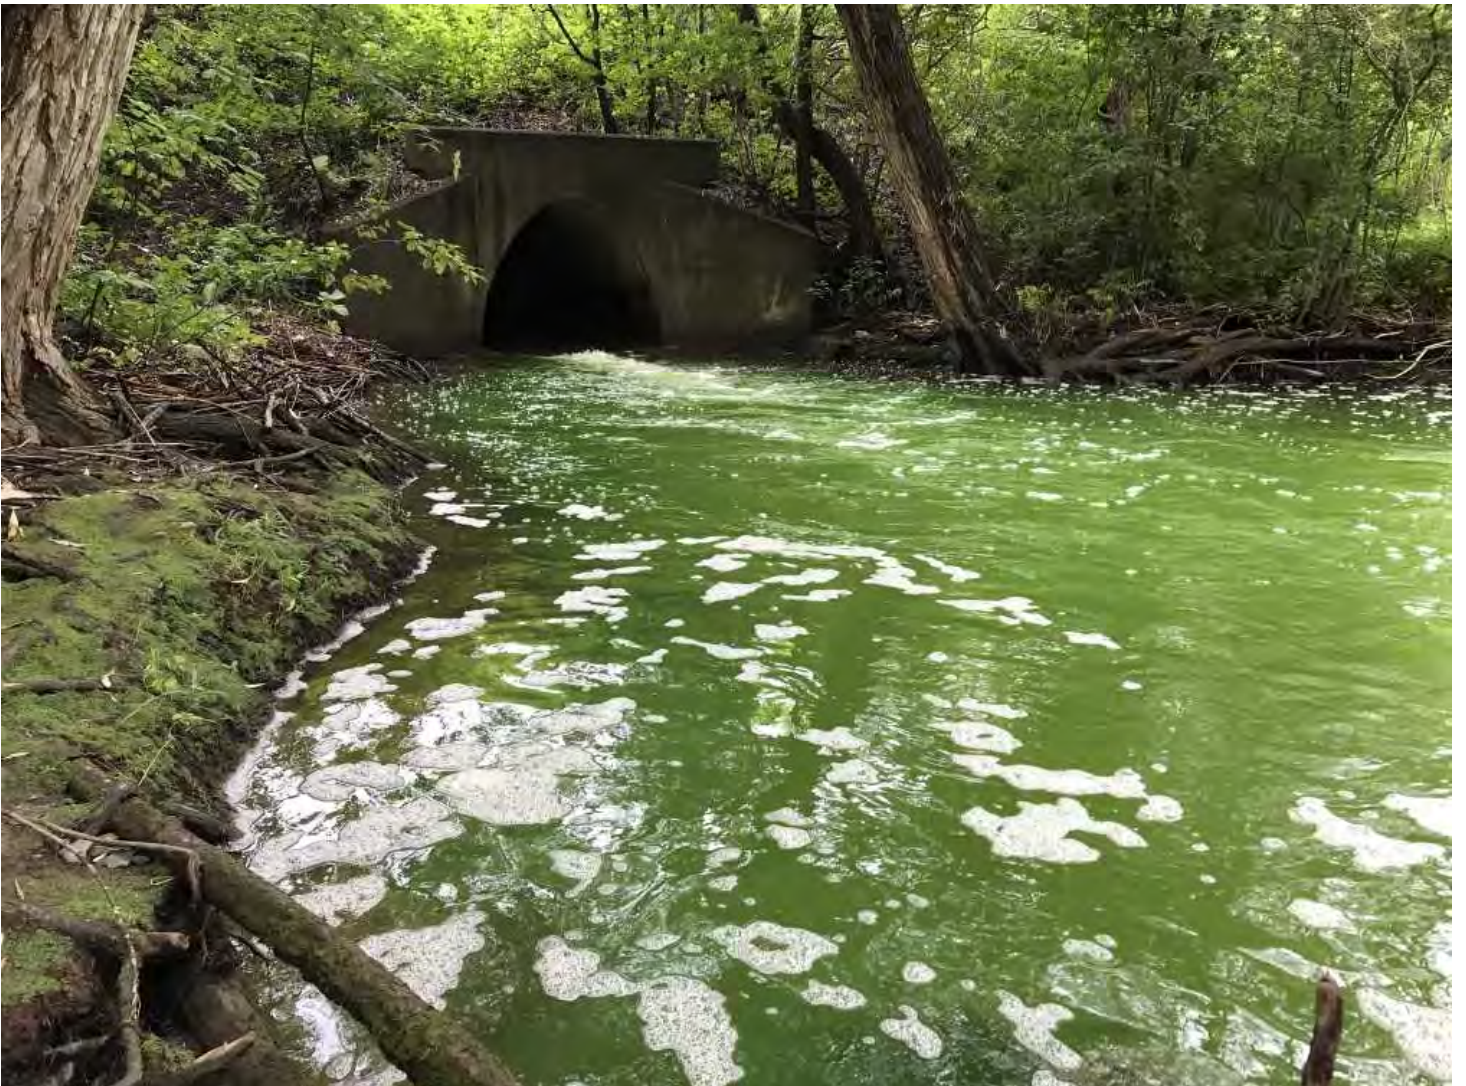
En arrivant sur le pont de la piste cyclable, nous constatons que l'eau s'écoulant du ponceau est verte, soit chargée de fluorescéine (**images 87 et 88**).

IMG\_0925.JPG  
Image 87: 15h07 - Exutoire du ponceau traversant l'autoroute 410, vers la rivière Magog.

IMG\_0926.JPG  
Image 88: 15h07 - Vue rapprochée de l'exutoire du ruisseau de la Lowney. Présence de traceur fluo.

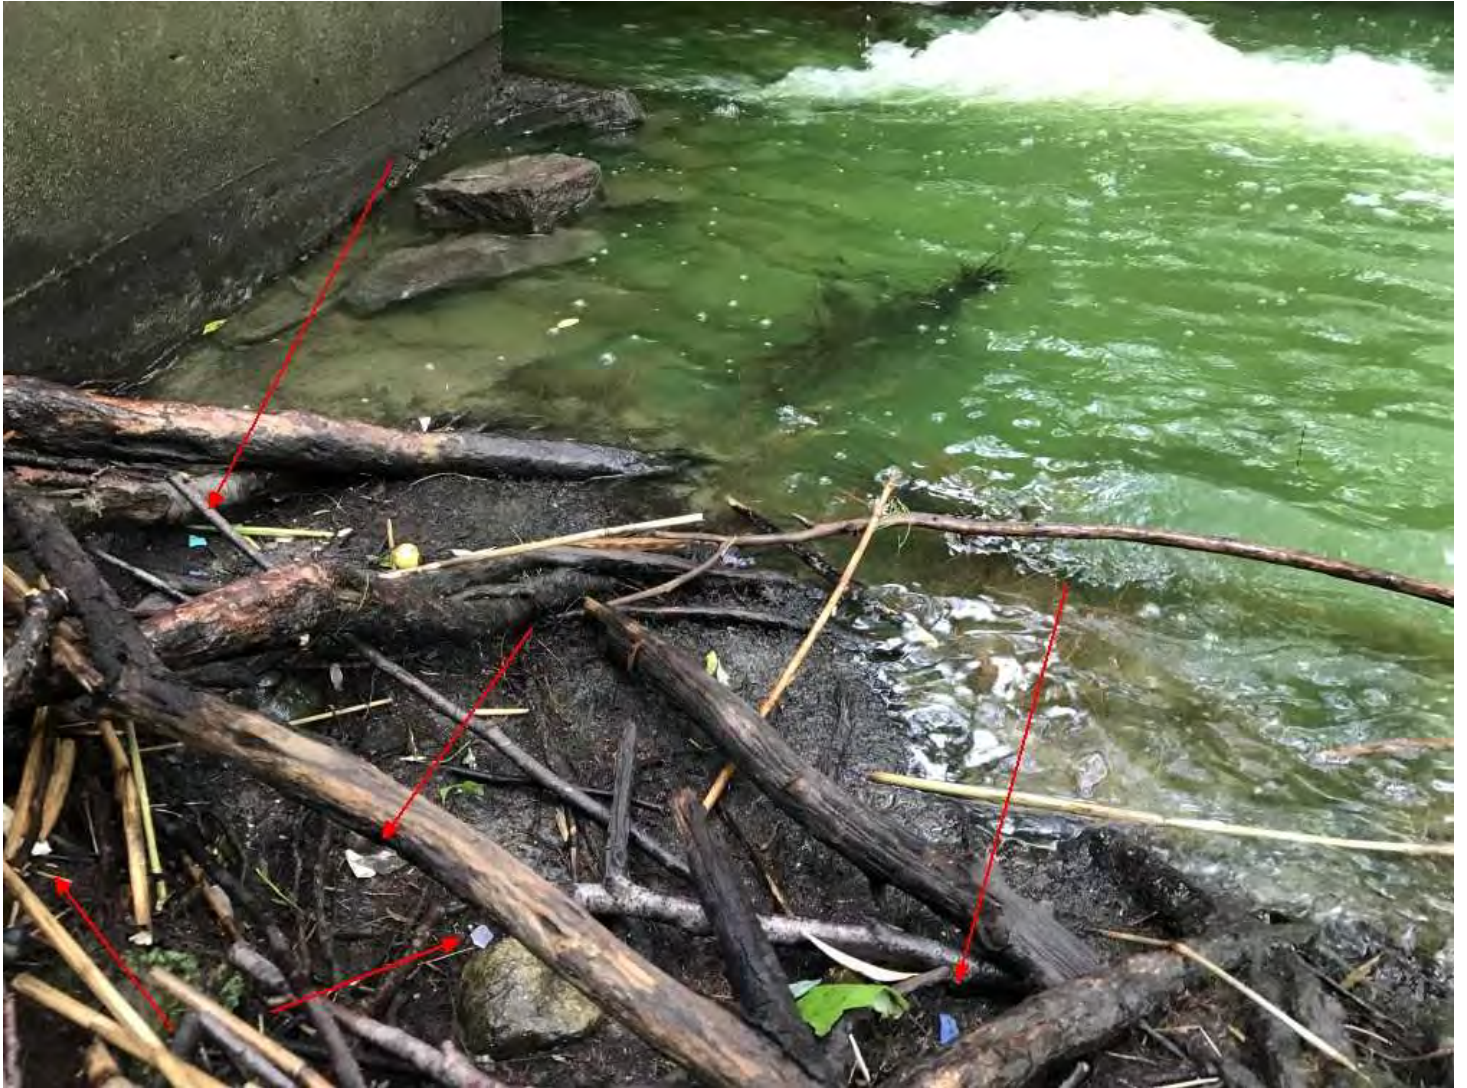
Nous nous déplaçons à proximité de l'exutoire et nous constatons la présence de particules de plastiques sur et dans la rive (**image 89**). Ces particules de plastiques sont très similaires à celles retrouvées chez Plastimum en tant que produits bruts. Les flèches rouges identifient les différentes particules de plastiques.

Image 89: 15h08 - Présence de particules de plastiques (flèches rouges) à côté de l'exutoire du ruisseau de la Lowney.

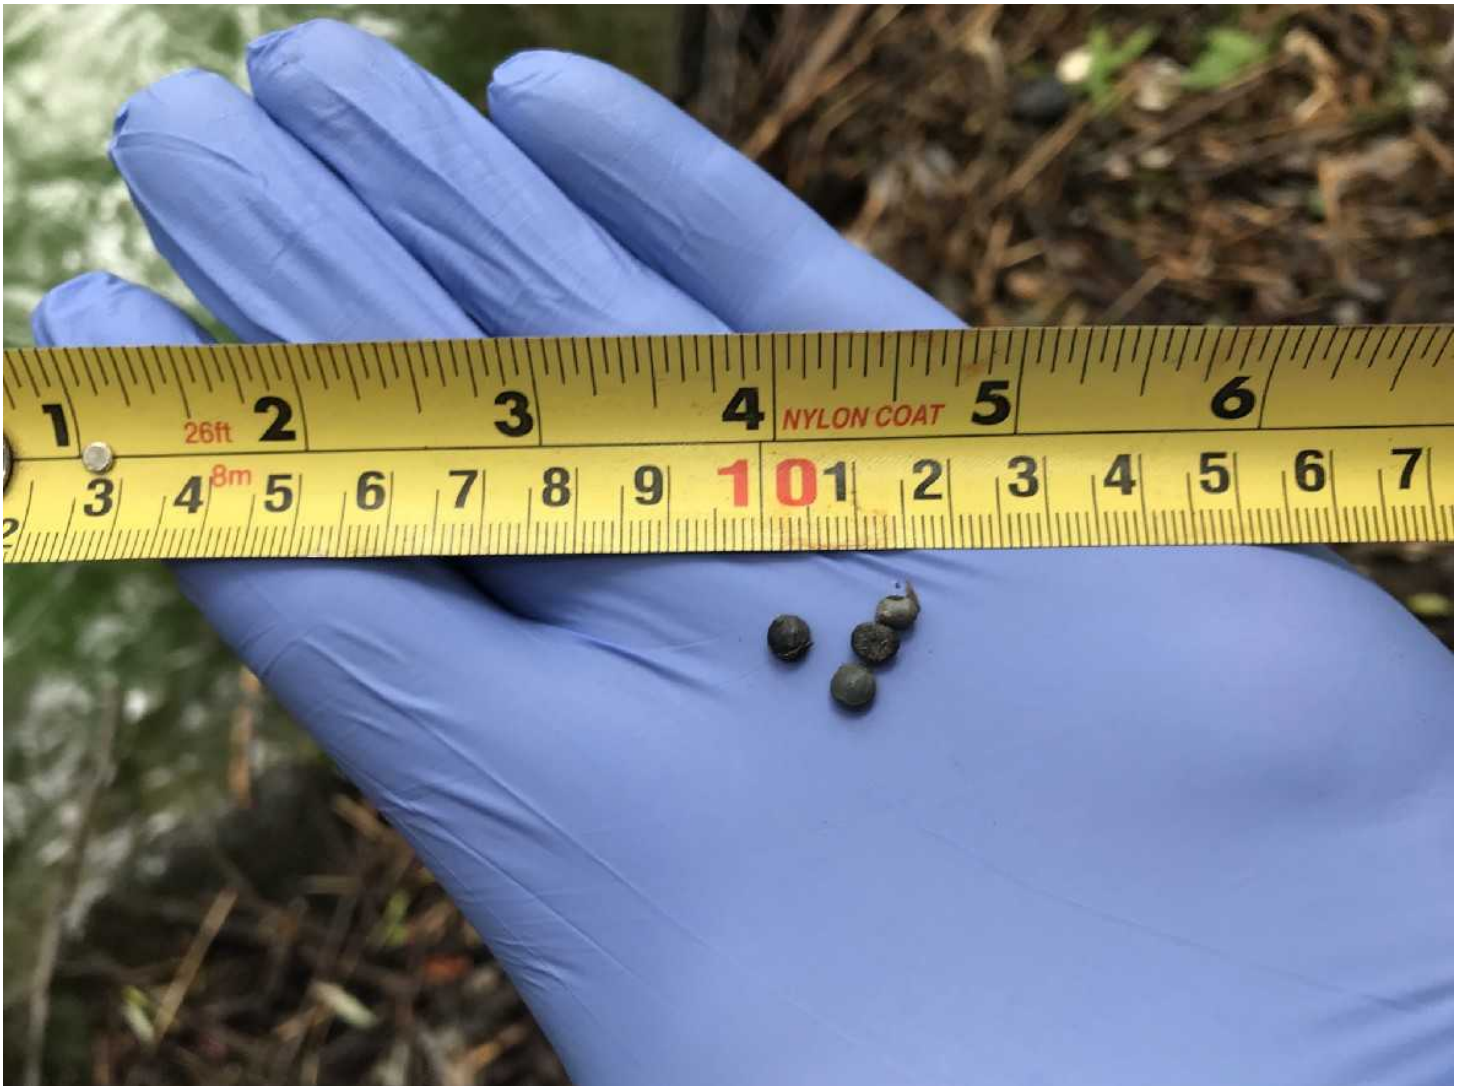
À côté de l'exutoire du ponceau emprunté par le ruisseau de la Lowney, je constate la présence de particules de plastiques grises très similaires à celles retrouvées chez Plastimum en tant que produits finis (**image 90**). Les particules de plastiques grises mesurent 4-5mm. Je prélève un échantillon au point GPS 0093, soit directement à côté de l'exutoire du ruisseau de la Lowney vers la rivière Magog.

Image 90: 15h13 - Particules de plastiques trouvées sur la berge à côté de l'exutoire du ruisseau de la Lowney. Billes grises foncées et noires.
