Objet : Demande d'accès n° 2023-08-066– Lettre de réponse

La présente fait suite à votre demande d'accès, reçue le 30 août dernier, concernant des inspections ayant eu lieu les 2, 3 et 4 août dernier à propos du plastique dans la rivière Magog.

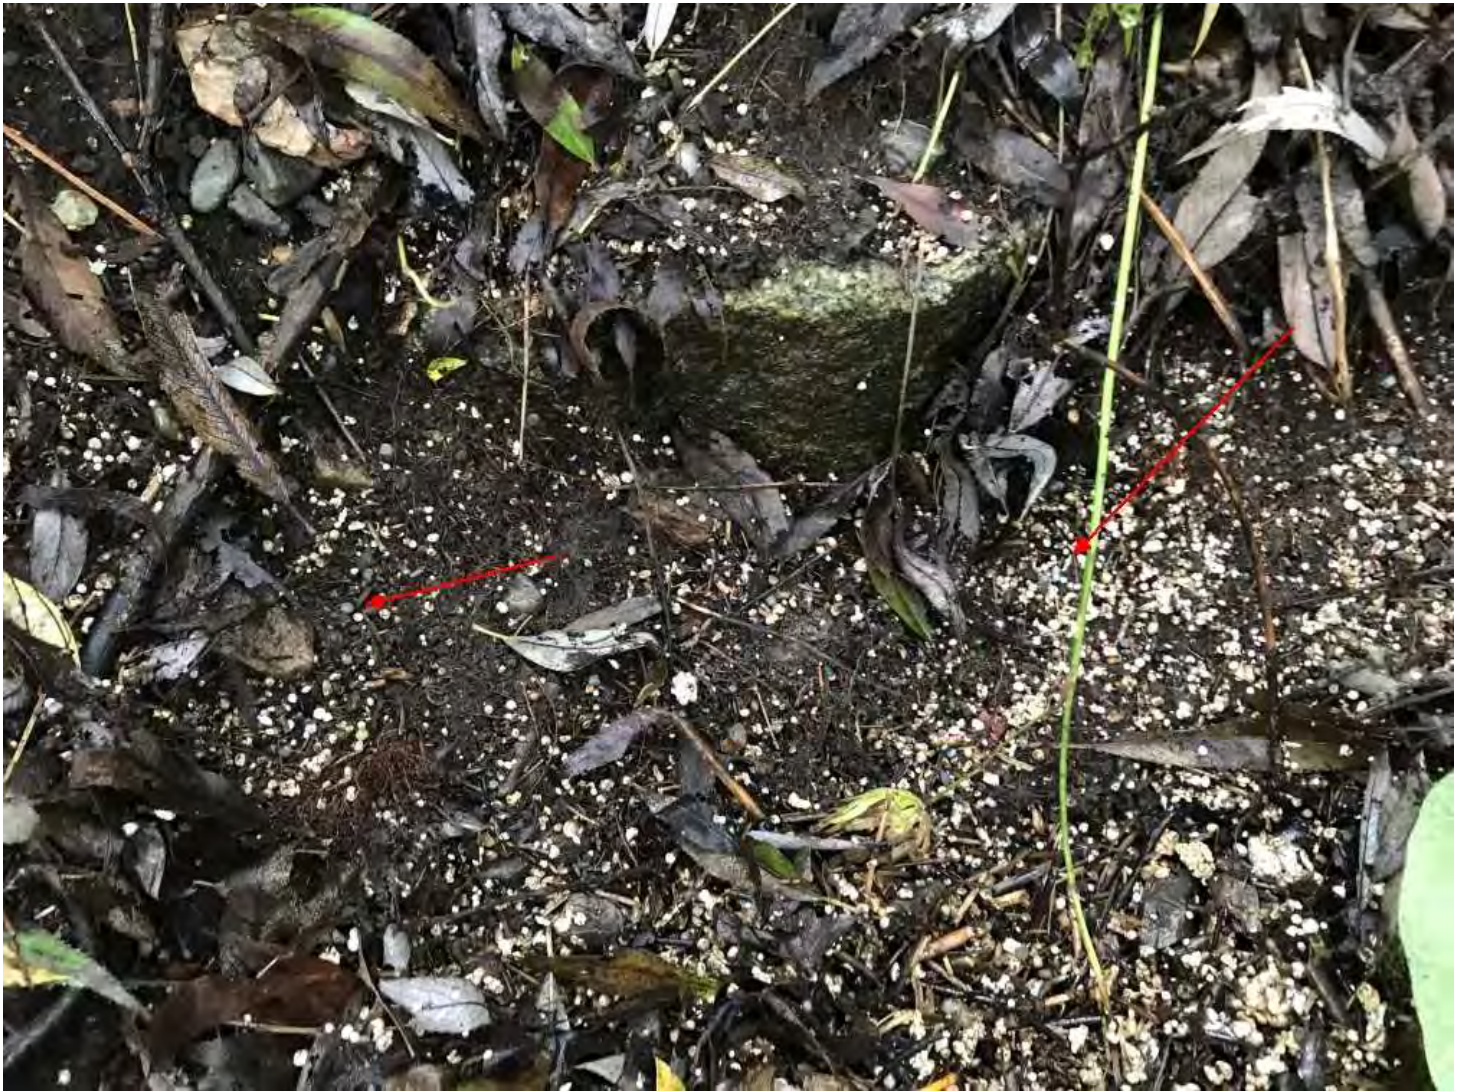
**L'image 91** représente l'emplacement du prélèvement de l'échantillon. Il est possible de constater la présence de particules de plastiques de type « produits finis » et des particules de styromousse.

Image 91: 15h19 - Emplacement après avoir prélevé échantillon Plast-11. Point GPS 0093. Présence de billes grises foncées, de billes grises pâles (flèche rouge) et de particules de plastiques de couleurs. Présence de styromousses.

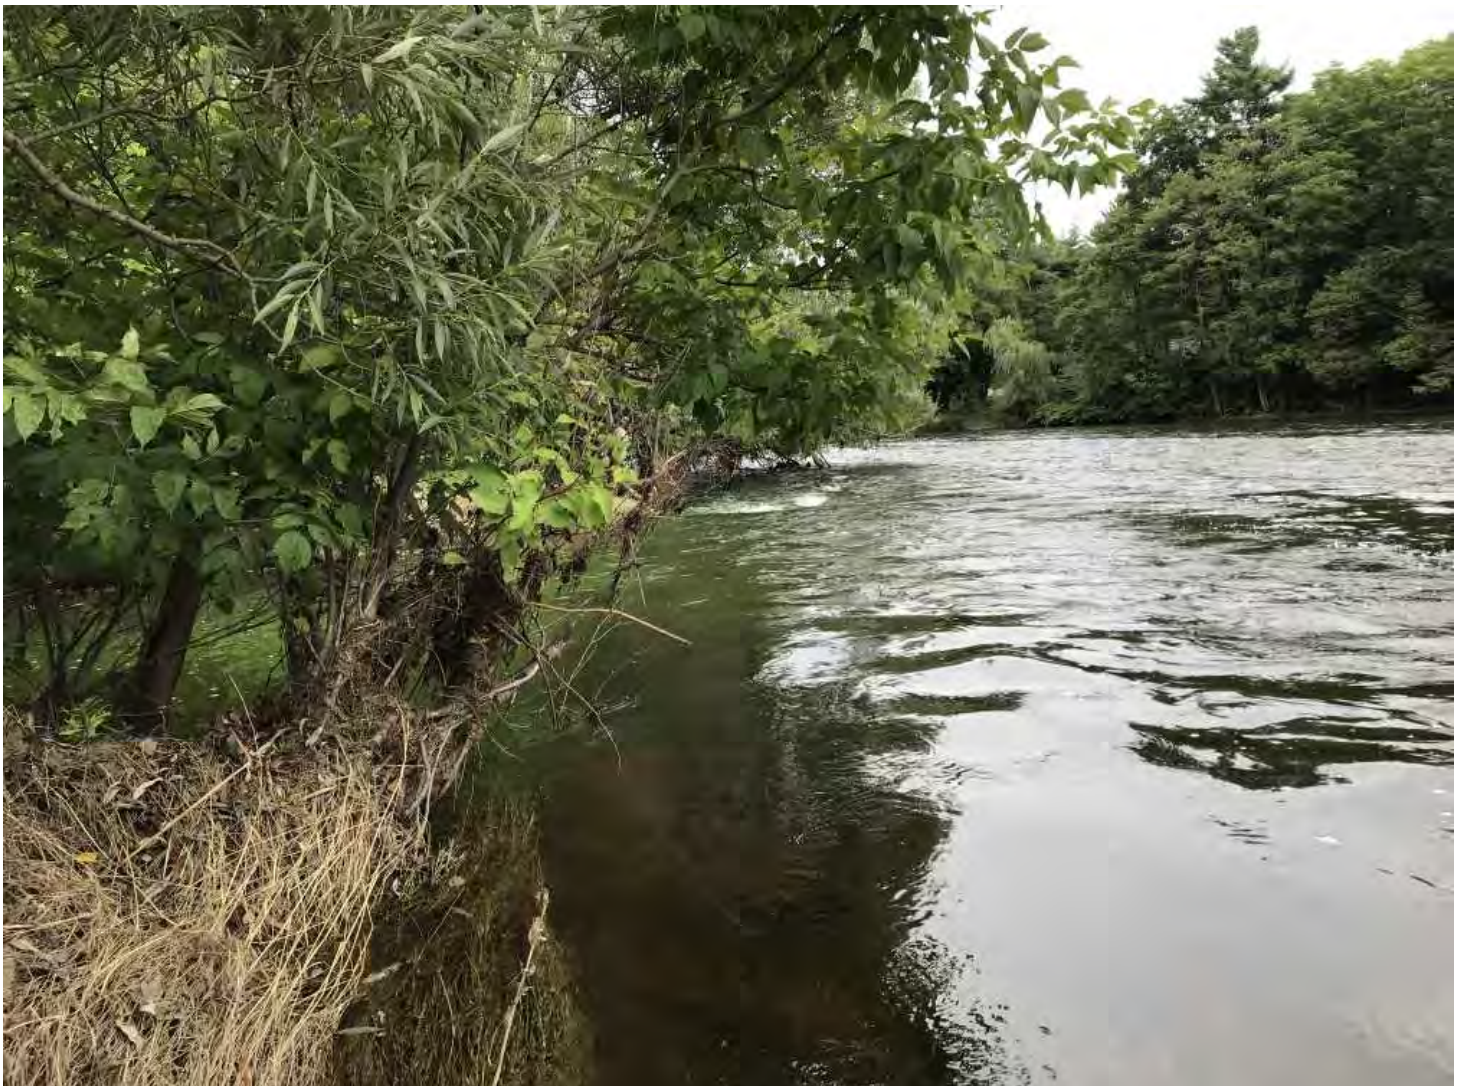
Après avoir prélevé l'échantillon Plast-11, je me rends à la jonction du ruisseau de la Lowney et de la Rivière Magog. Je constate la présence de fluorescéine dans la rivière Magog, en provenance du ruisseau de la Lowney (**image 92**). La fluorescéine atteint la rivière Magog.

Image 92: 15h22 - Présence de fluorescéine en provenance de l'exutoire du ruisseau de la Lowney se jettant dans la rivière Magog.

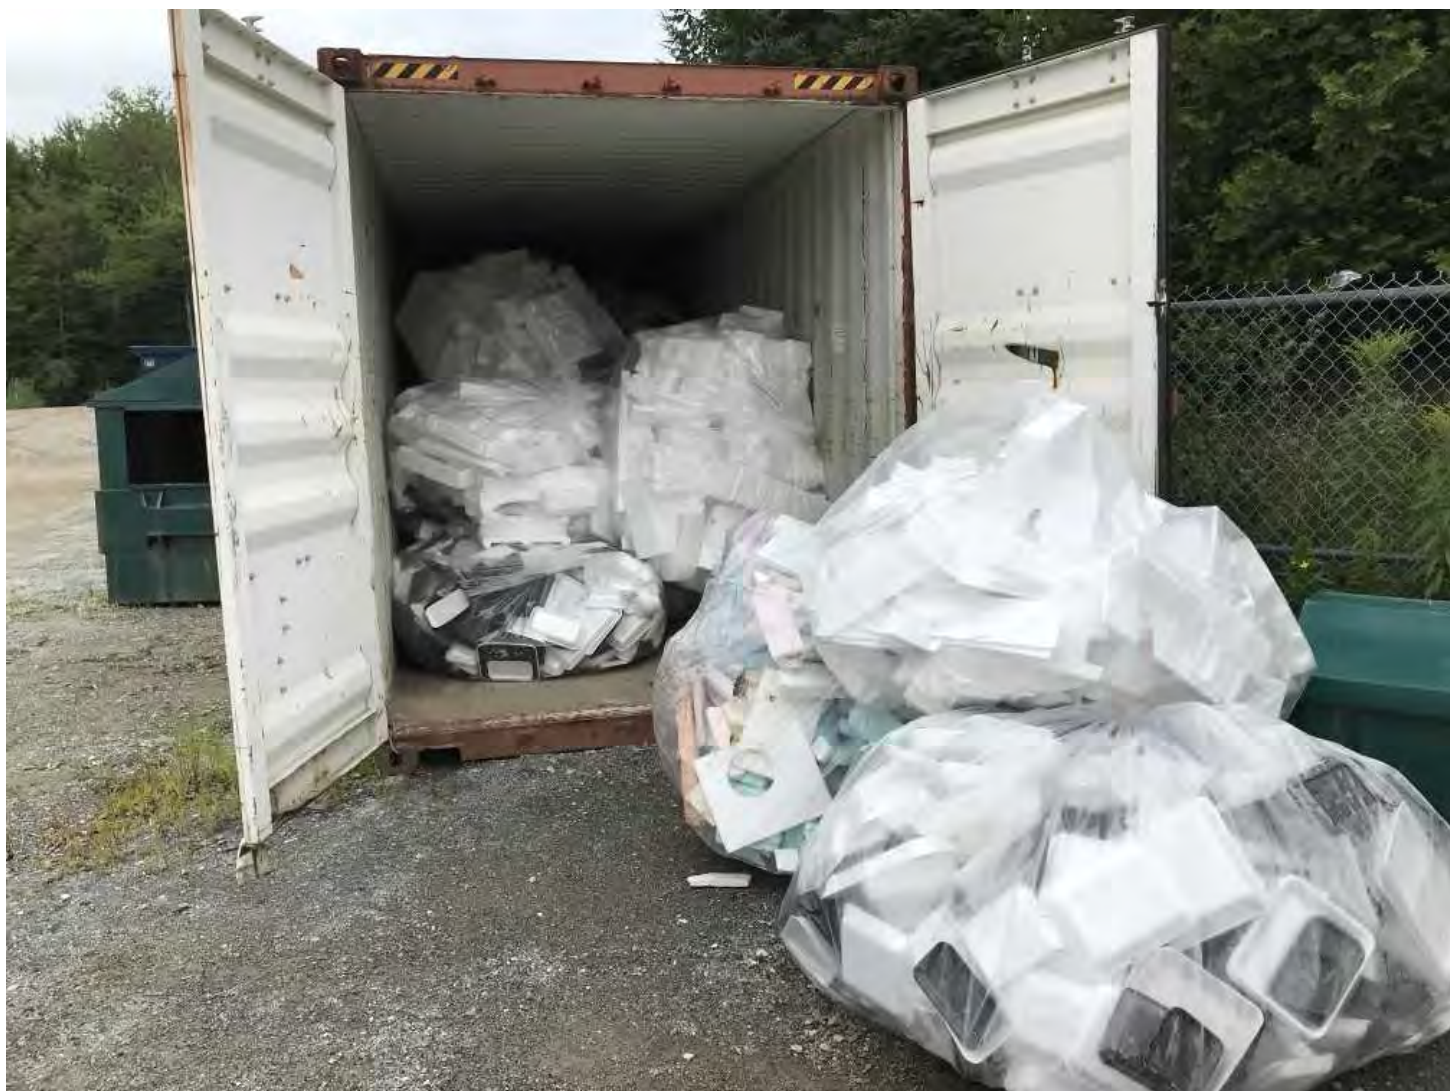
IMG\_0775.JPG  
Image 2: Conteneur d'entreposage de styromousse.

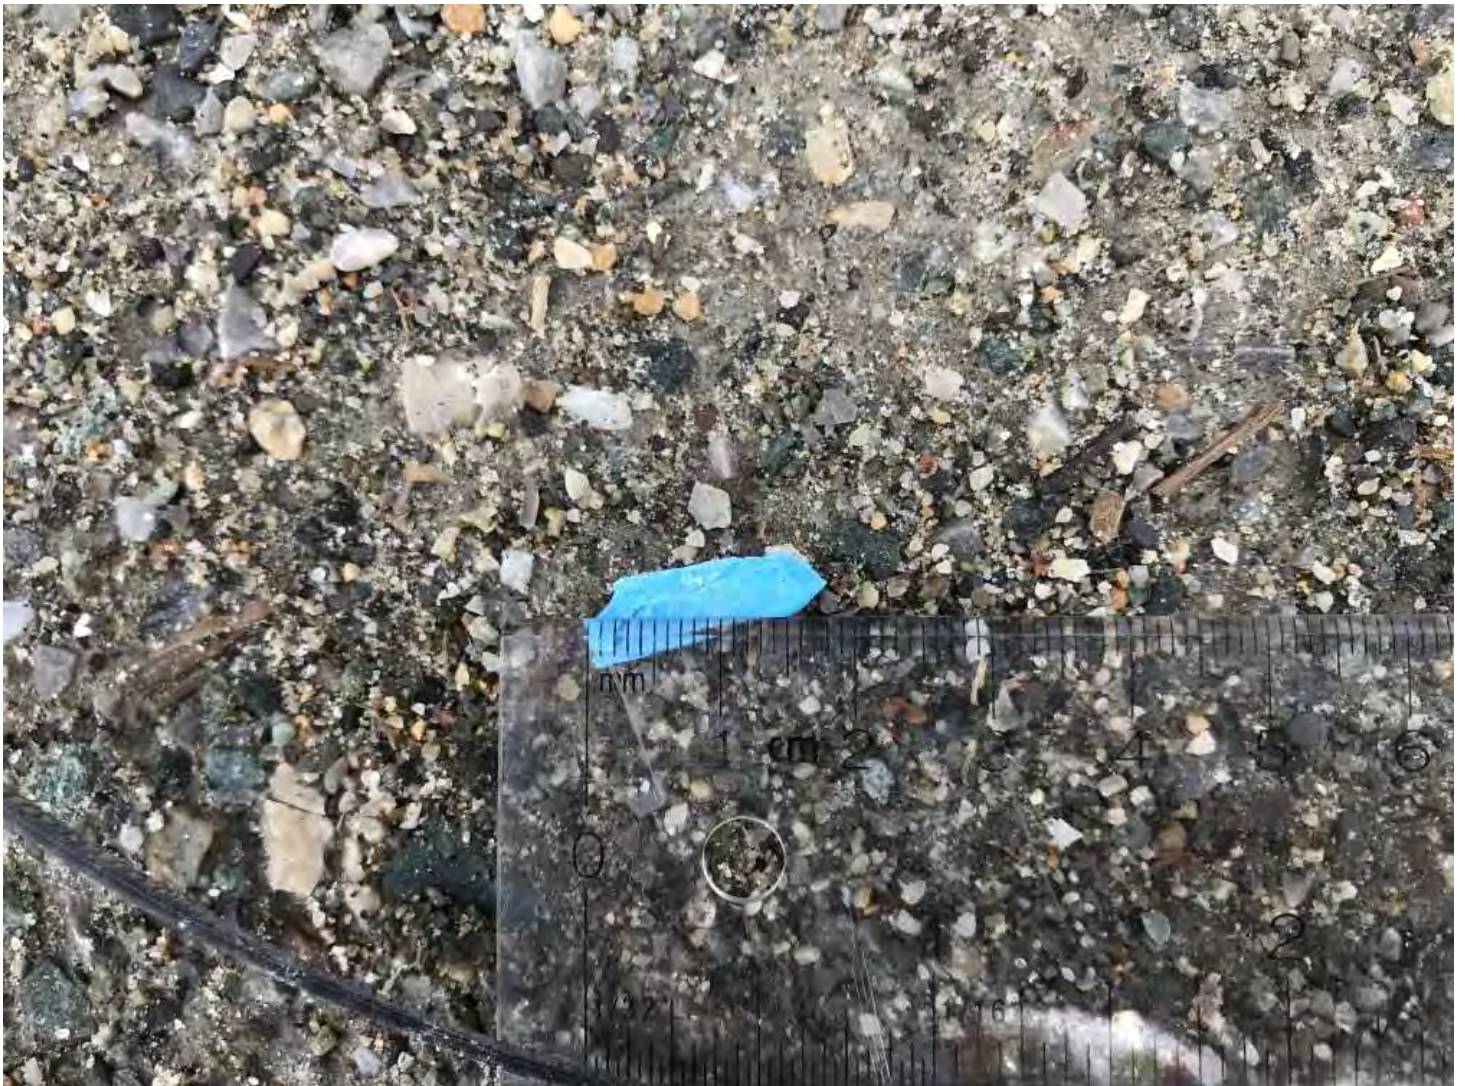
IMG\_0778.JPG

Dans le fossé est du site, soit à la limite de la propriété de Chevron Royal, j'observe 2 amas distincts de styromousse dans l'eau (**images 5 et 6**). Le volume est estimé à 1m<sup>3</sup>. Des traces orange sont visibles sur la styromousse. Je ne remarque pas de particules de plastique dans l'eau à proximité des styromousses.

Image 5: Amas de styrmousse dans le fossé est séparant le LES de l'entreprise Chevron Royal. Volume d'approximativement 1m3.

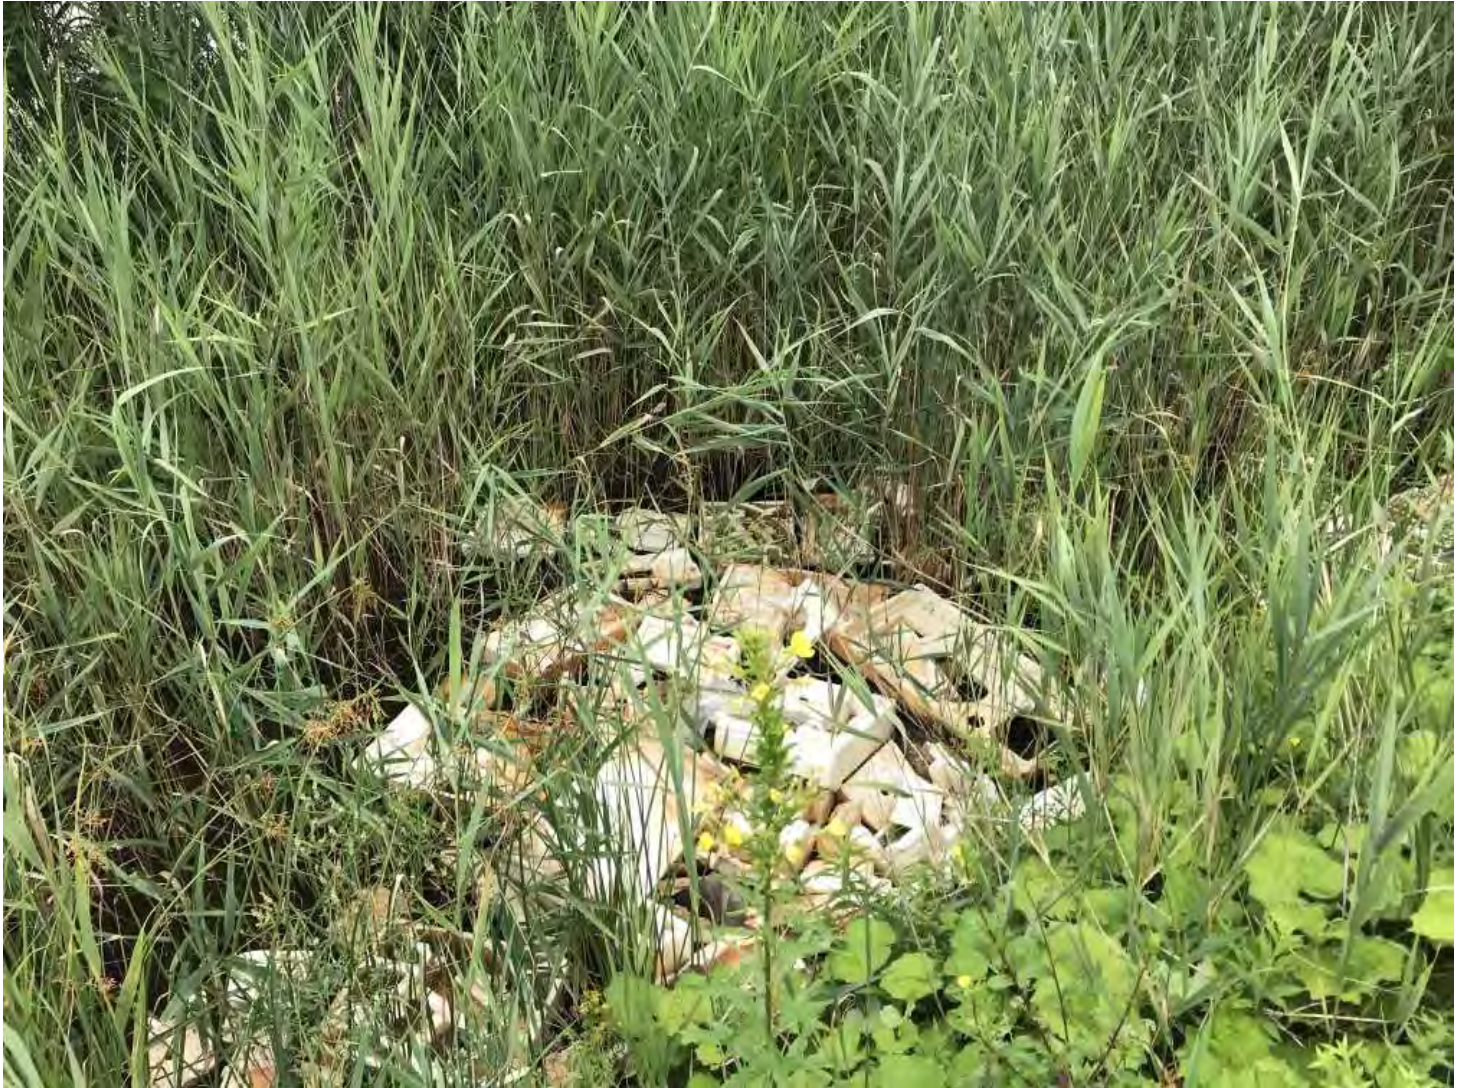
IMG\_0779.JPG

Image 6: Second amas à la droite de celui identifié sur l'image 5.

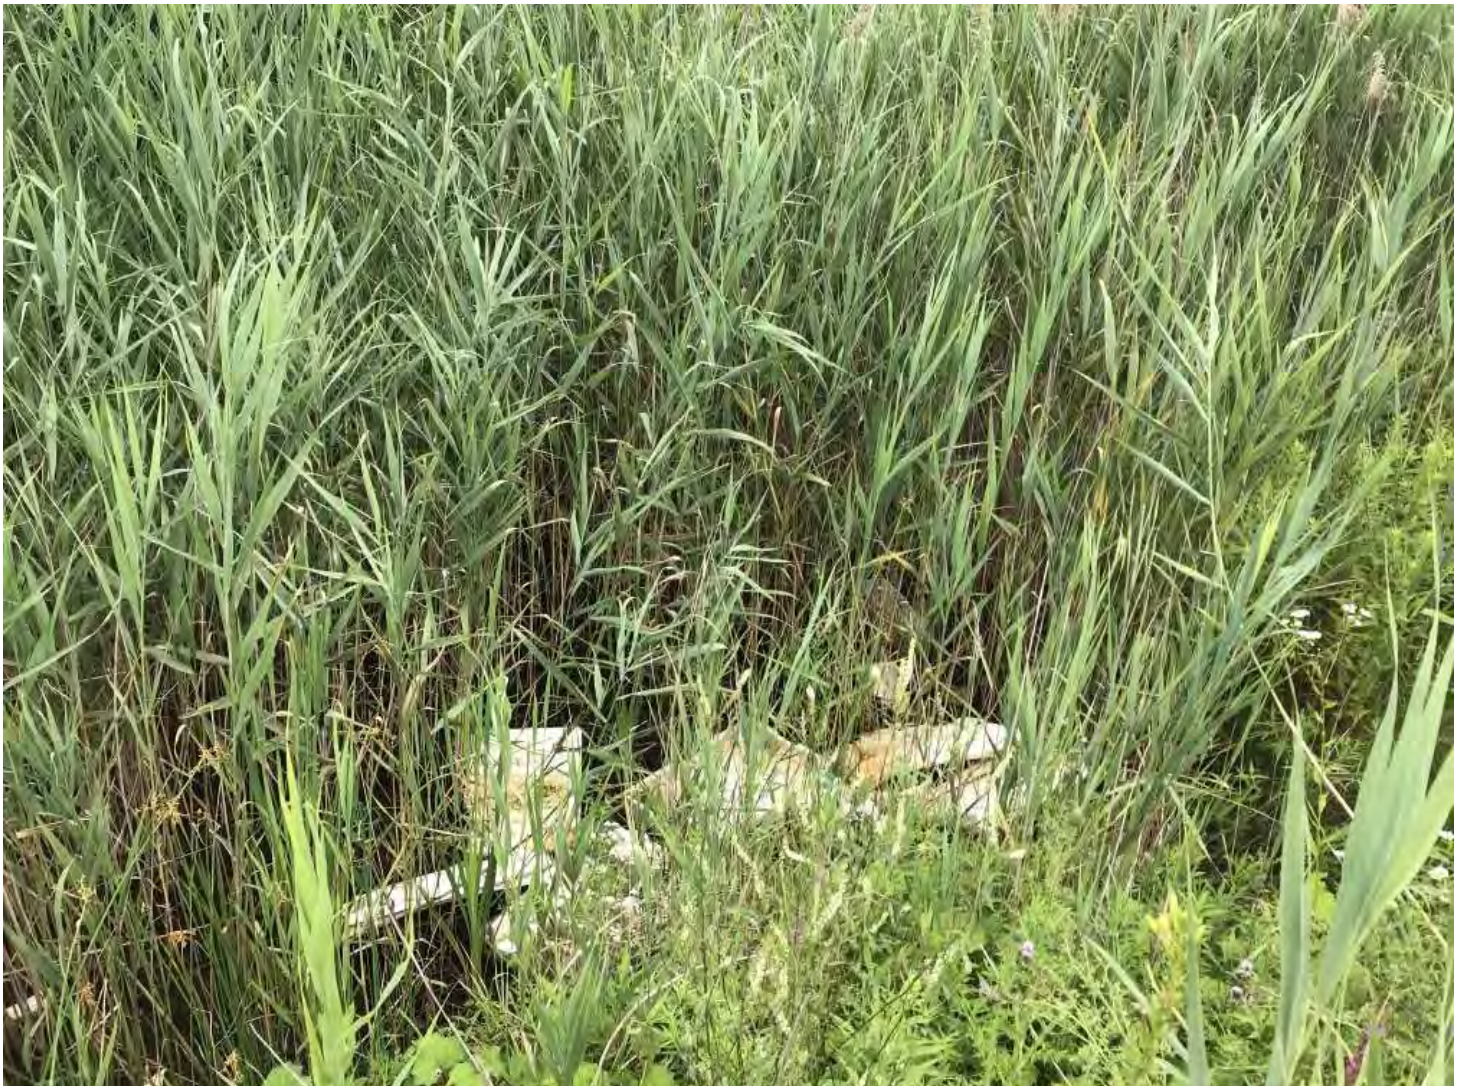
IMG\_0780.JPG

À l'ouest des amas de styromousses, soit en direction du centre du lieu d'élimination des neiges (LEN), je note la présence d'un rideau à sédiments (**image 7**). À proximité et sur le rideau à sédiments, il n'y a pas de morceaux de plastiques.

Image 7: Rideau à sédiment permettant de capter les matières résiduelles. Pas de particules de plastique de visible dans l'eau ou sur le rideau.

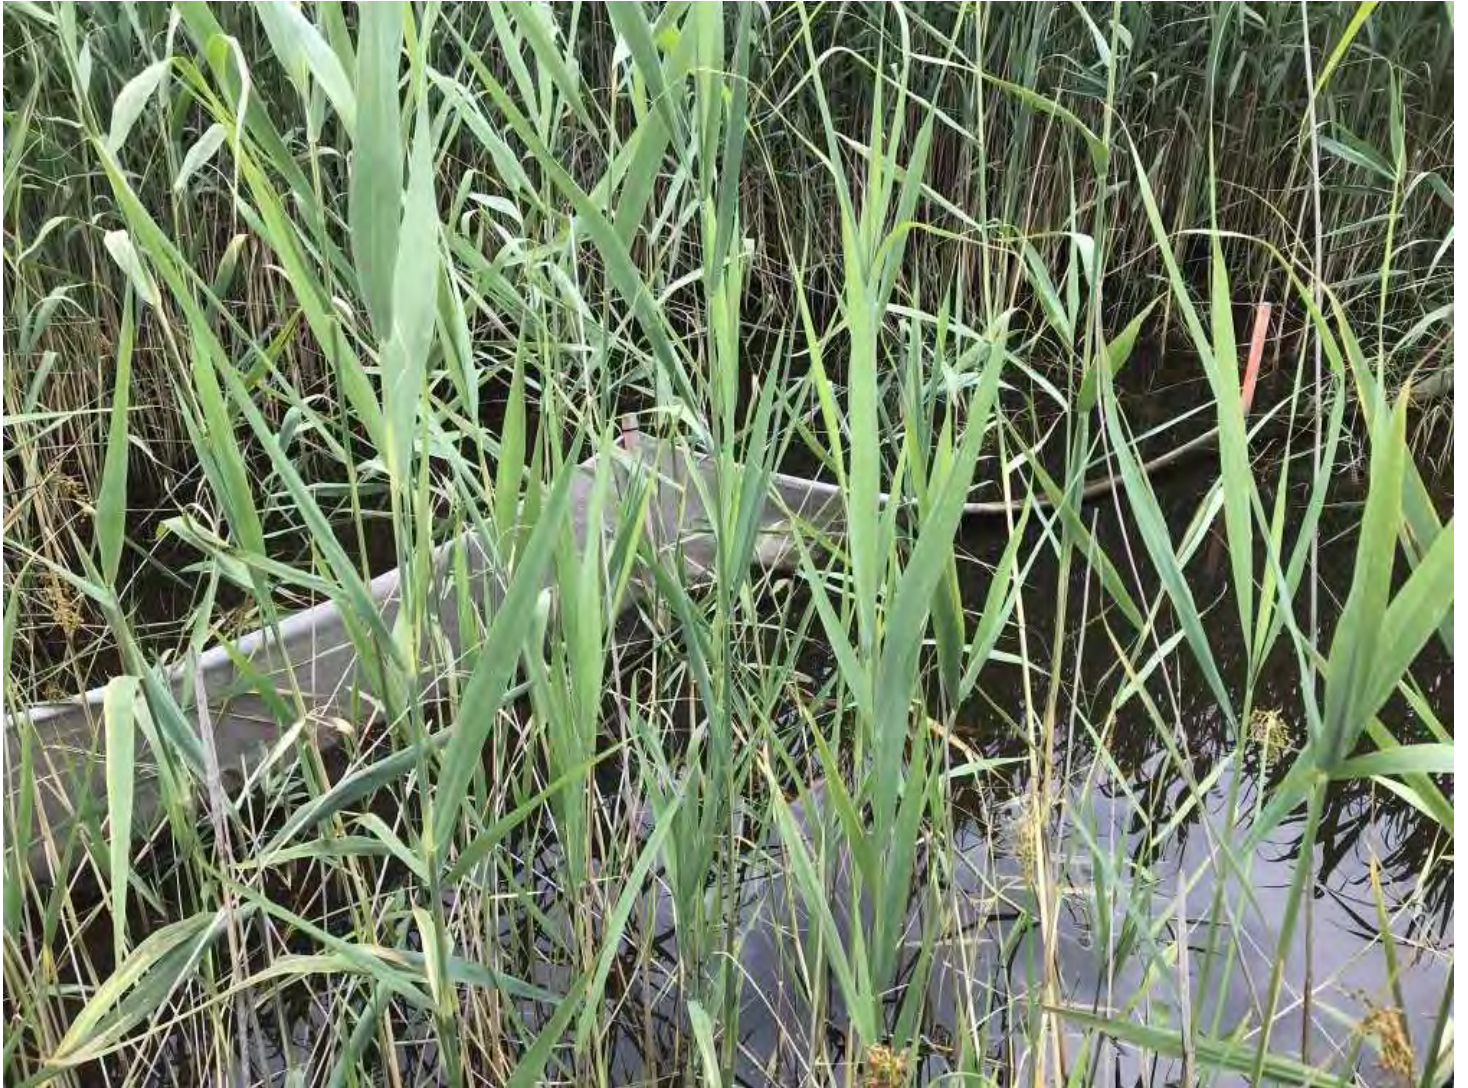
IMG\_0781.JPG

En amont (nord-ouest) du rideau à sédiments, je note la présence de bermes filtrantes (**image 8**).

Image 8: Berme filtrante pour capter les matières. Présence de styromousse, quelques morceaux de plastiques, d'emballage et de mégots de cigarettes

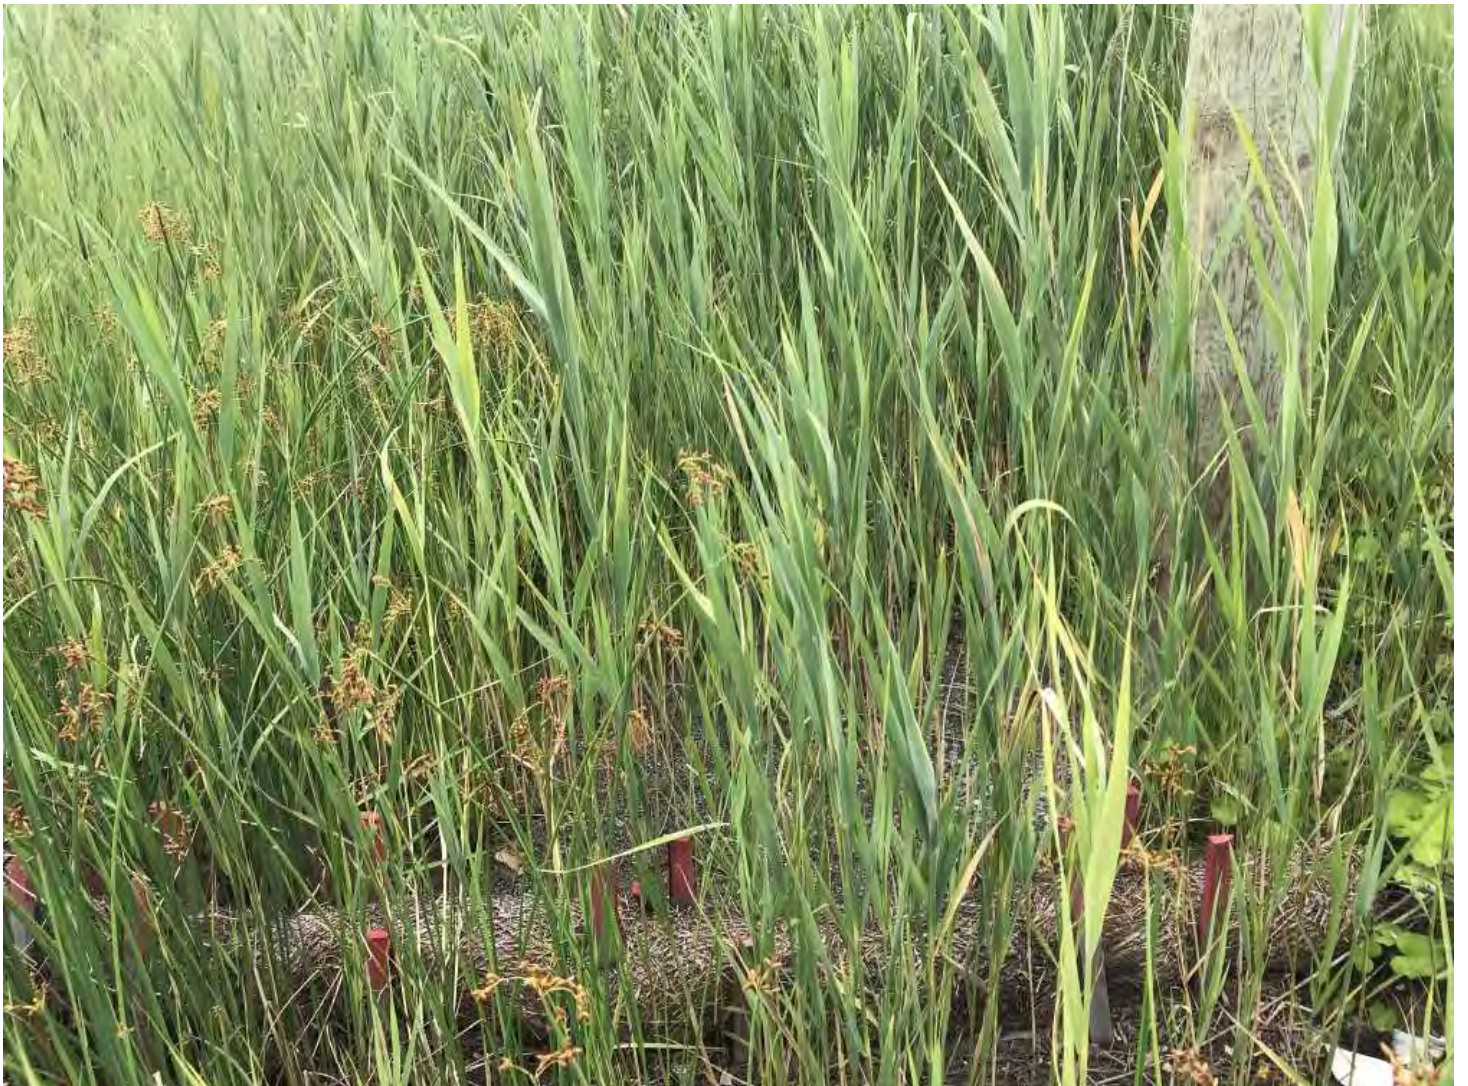
IMG\_0782.JPG

En approchant des bermes filtrantes, j'observe la présence de particules de plastiques, des morceaux de styromousses, des emballages plastiques et des mégots de cigarettes (**images 9 et 10**). Cette berme filtrante est en place depuis quelques temps, compte tenu de la présence de phragmites qui poussent à même la berme (**image 9**). Sur cette même berme, je mesure deux morceaux de plastiques bleus (25mm et 10mm) (**images 10 et 11**).

Image 9: Vue rapprochée de l'image 8. Présence de particules de plastiques, de mégots de cigarettes. Notez la présence de phragmite qui pousse au travers la berme.

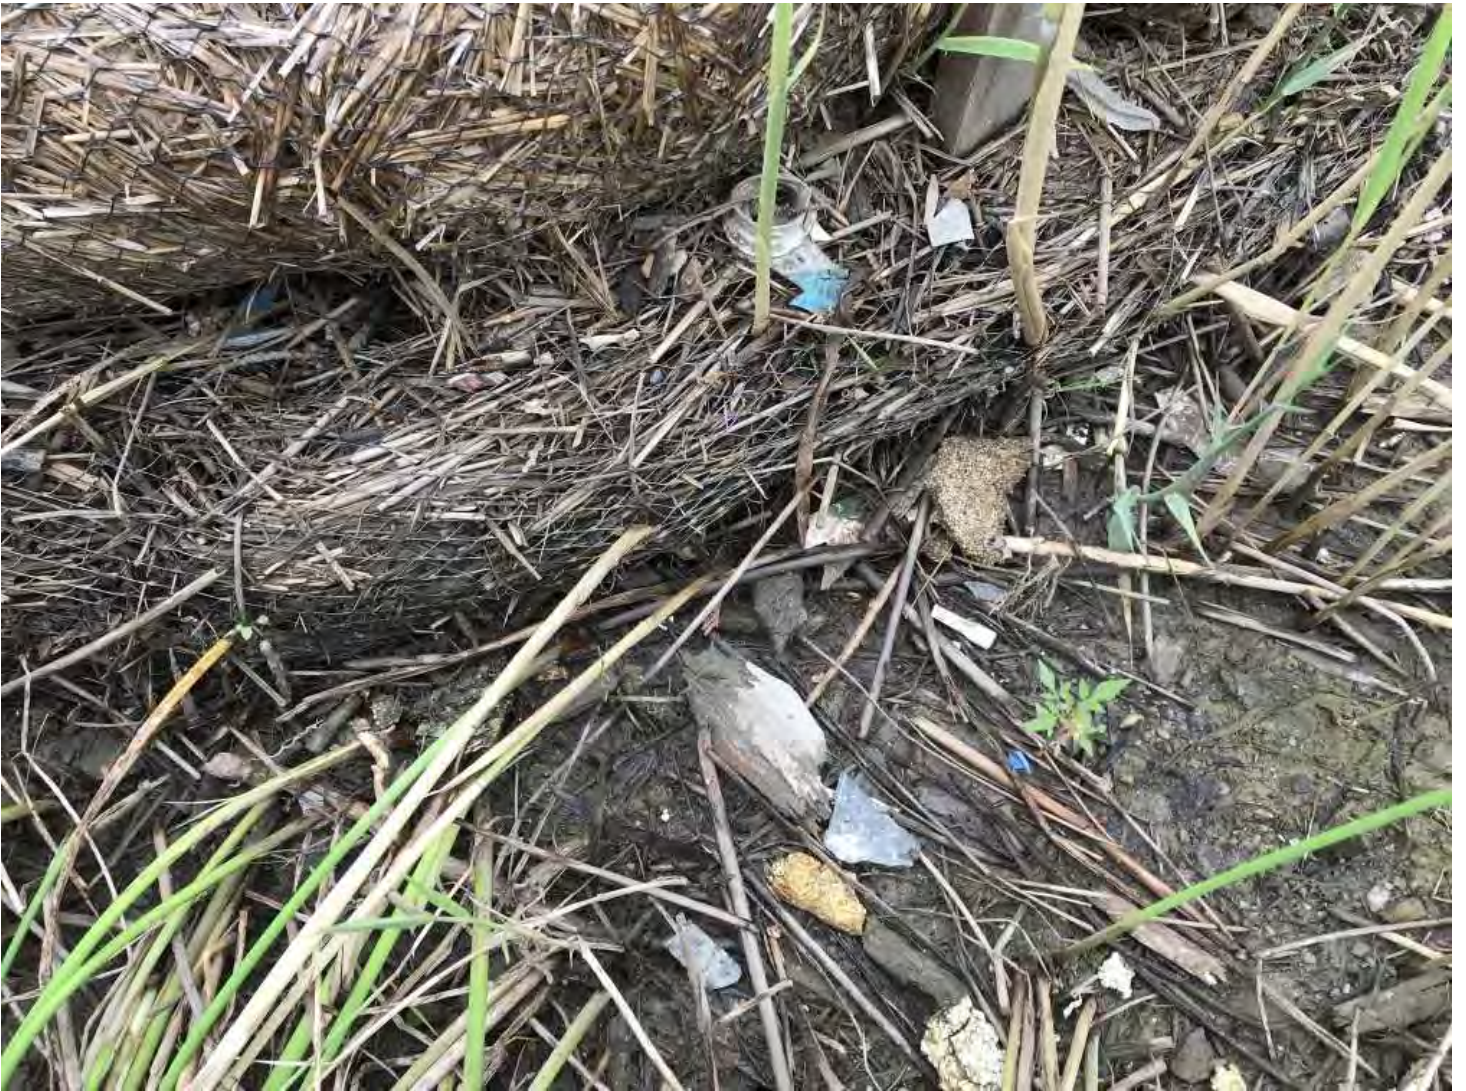
IMG\_0783.JPG

Image 10: Morceau de plastique d'une longueur de 25mm sur la berme.

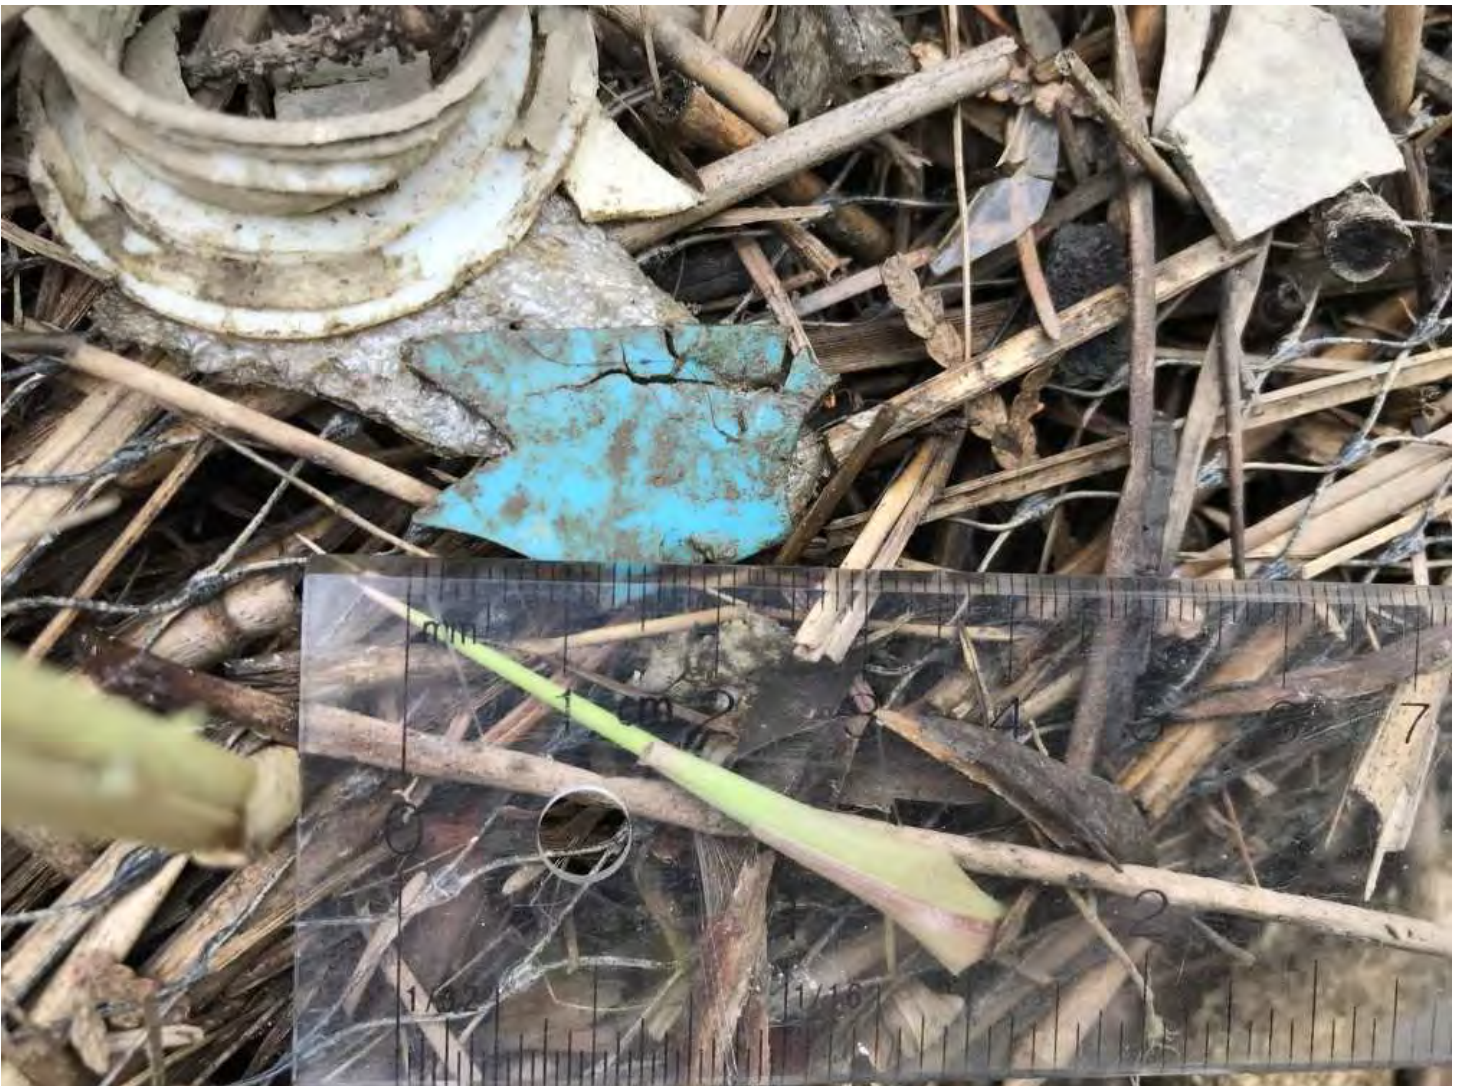
IMG\_0784.JPG  
Image 11: Présence d'un morceau de plastique sur la berme filtrante. Mesure un peu plus de 10mm

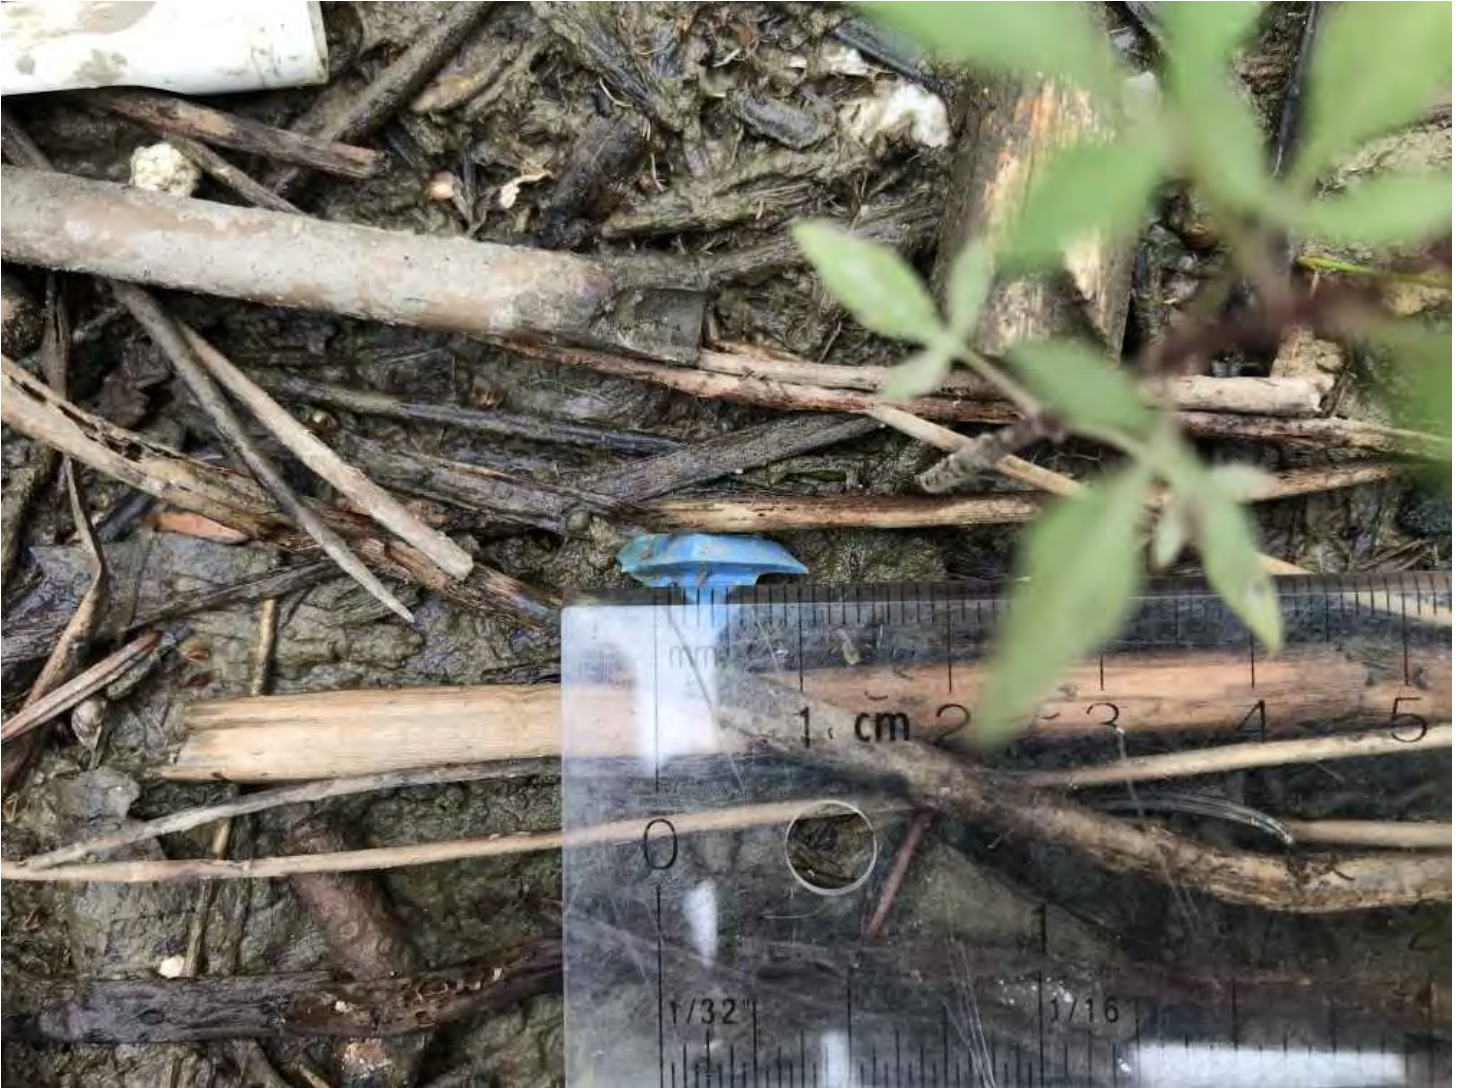
Je me rends vers l'exutoire du LEN (**images 12 et 13**). Il y a de l'eau dans le fossé et des bermes filtrantes sont installées directement sur l'entrée du ponceau. Les bermes sont retenues à l'aide de piquets de bois plantés dans le sol. J'observe la présence de 2 morceaux de styromousse dans l'eau. Je ne vois pas de particules de plastiques dans l'eau.

IMG\_0785.JPG  
Image 12: Exutoire du fossé est et de l'eau de fonte du LEN. Présence de bermes filtrantes directement avant d'entrer dans le ponceau de sortie.

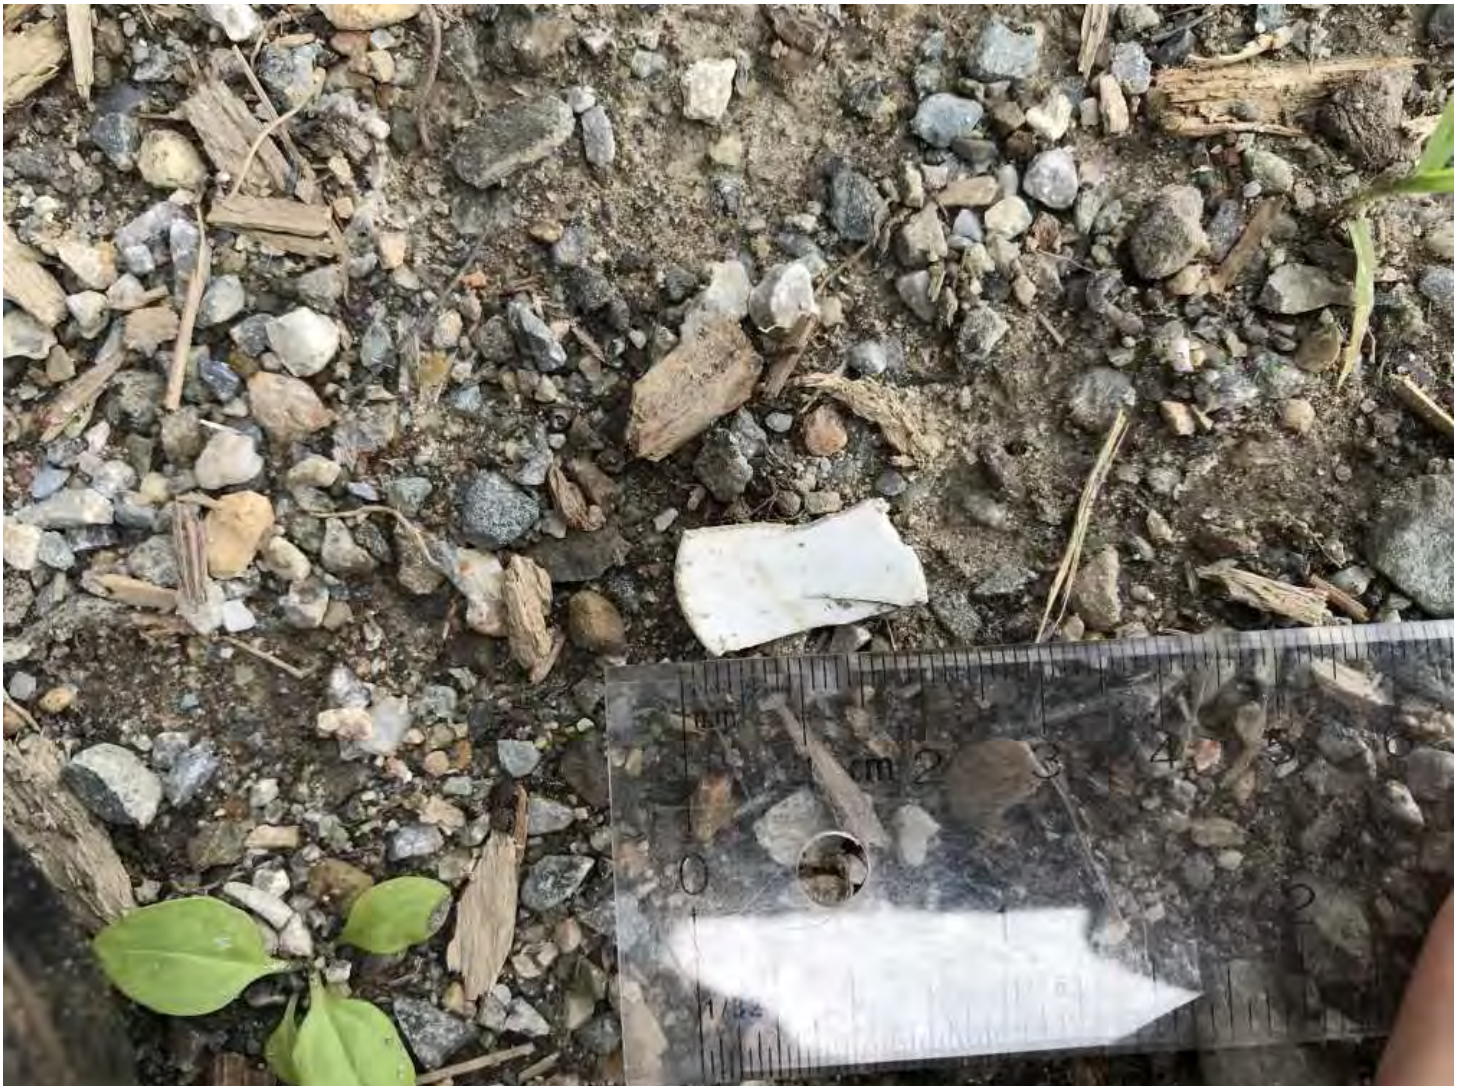
**Image 14** : Morceau de plastique blanc de 20mm

IMG\_0787.JPG  
Image 14: Point GPS 0064 : Présence d'un morceau de plastique blanc de 20mm.

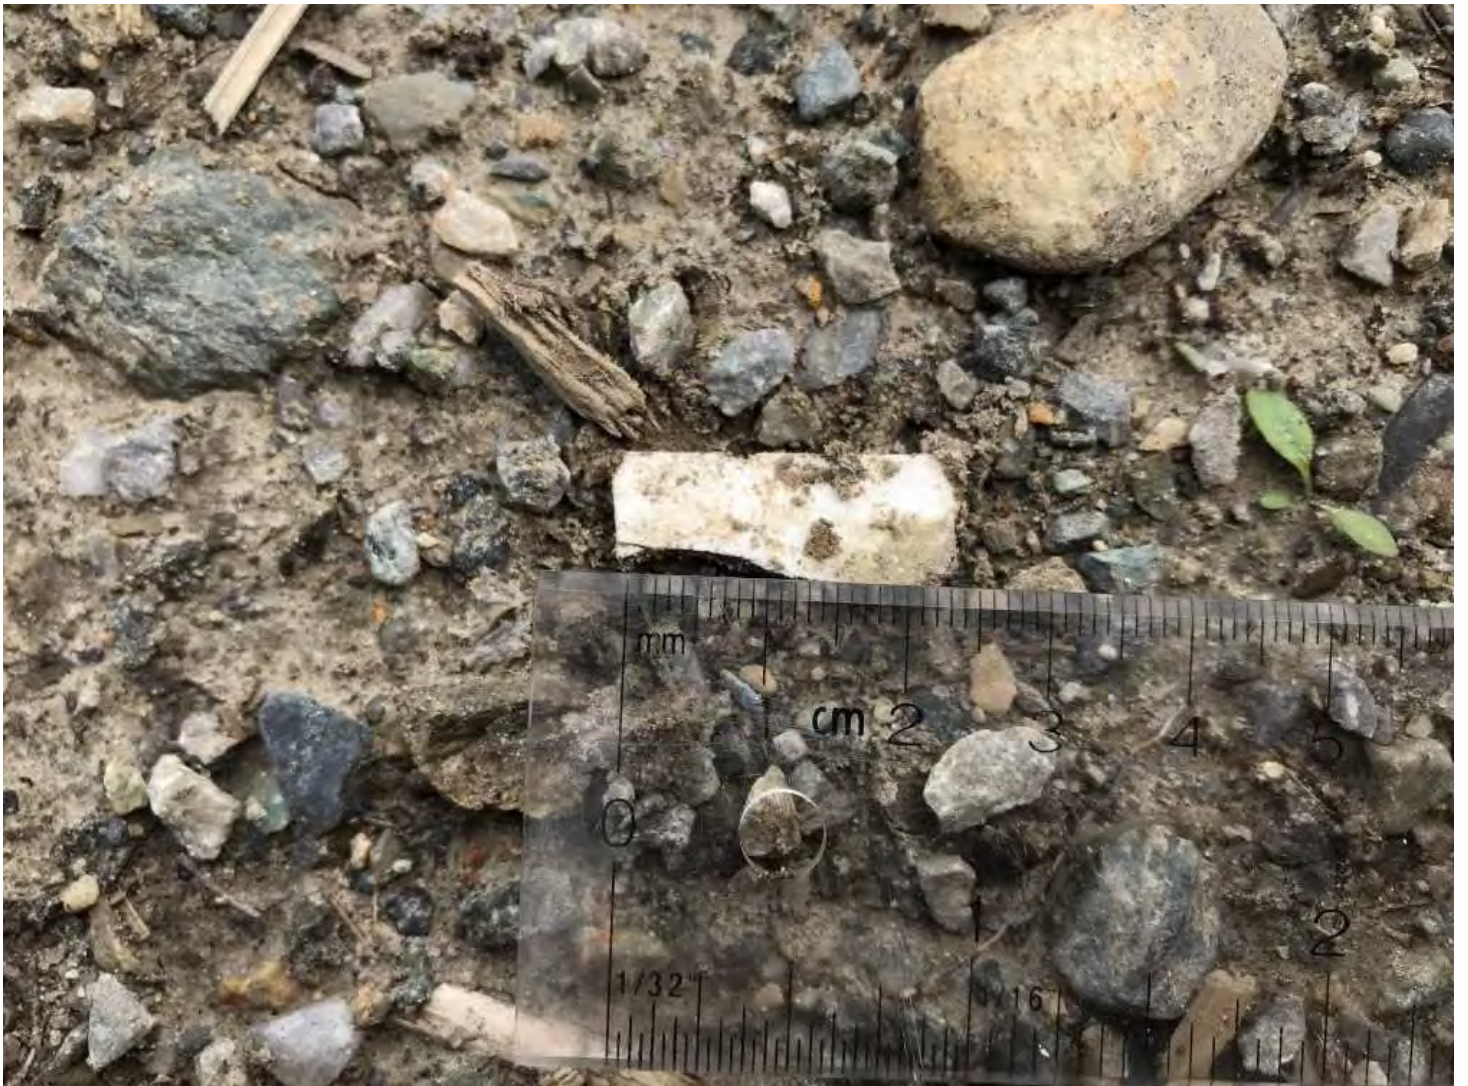
**Image 16** : Morceau de plastique blanc de 25mm

IMG\_0789.JPG  
Image 16: Point GPS 0064 : Présence d'un autre morceau de plastique blanc de 25mm
