Objet : Demande d'accès n° 2023-08-066– Lettre de réponse

La présente fait suite à votre demande d'accès, reçue le 30 août dernier, concernant des inspections ayant eu lieu les 2, 3 et 4 août dernier à propos du plastique dans la rivière Magog.

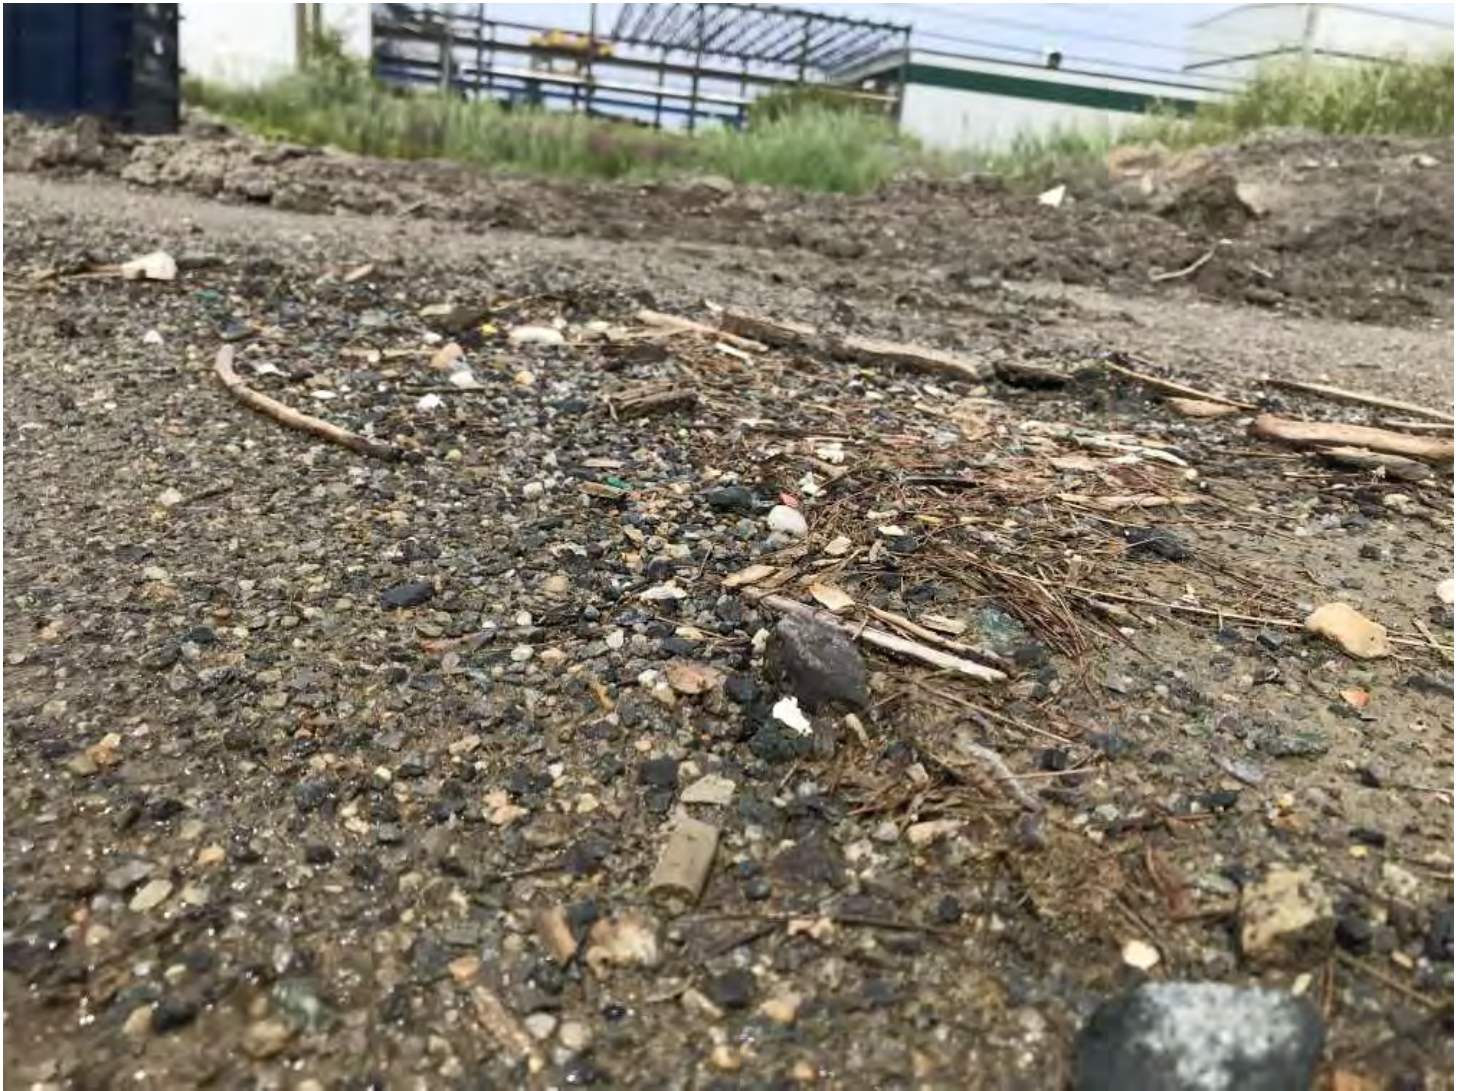
IMG\_0790.JPG

Je retourne à proximité de la portion est du LEN et je note la présence d'un emplacement où il y a une plus forte concentration de particules de plastiques, mélangées à du gravier et des résidus végétaux. (**Images 17, 18, 19, 20, 21, 22 et 23**).

Image 17: Point GPS 0065. Concentration de particules de plastique dans la section nord du LEN, en face de l'entrée de la cour de Plastimum. Localisation de l'échantillon LEN-1-1cm

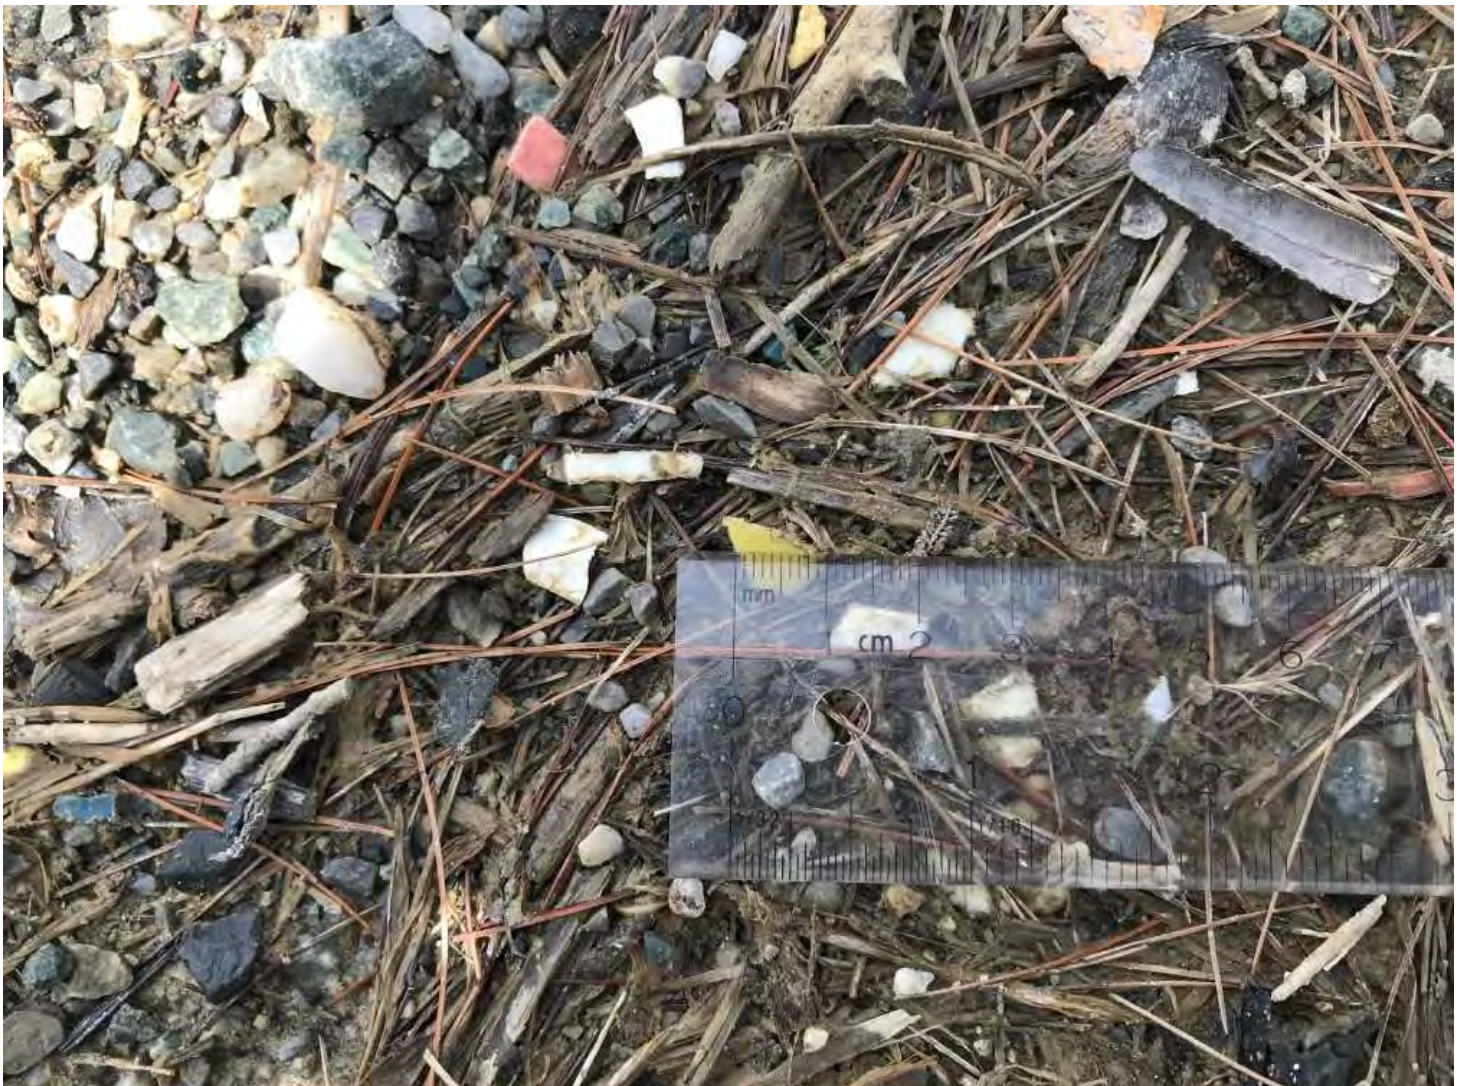
IMG\_0791.JPG

Les particules de plastiques mesurent entre 5 et 20 mm (**images 18 à 21**).

Image 18: Vue alternative de l'emplacement de l'échantillonnage. Présence de particules de plastique de 10mm.

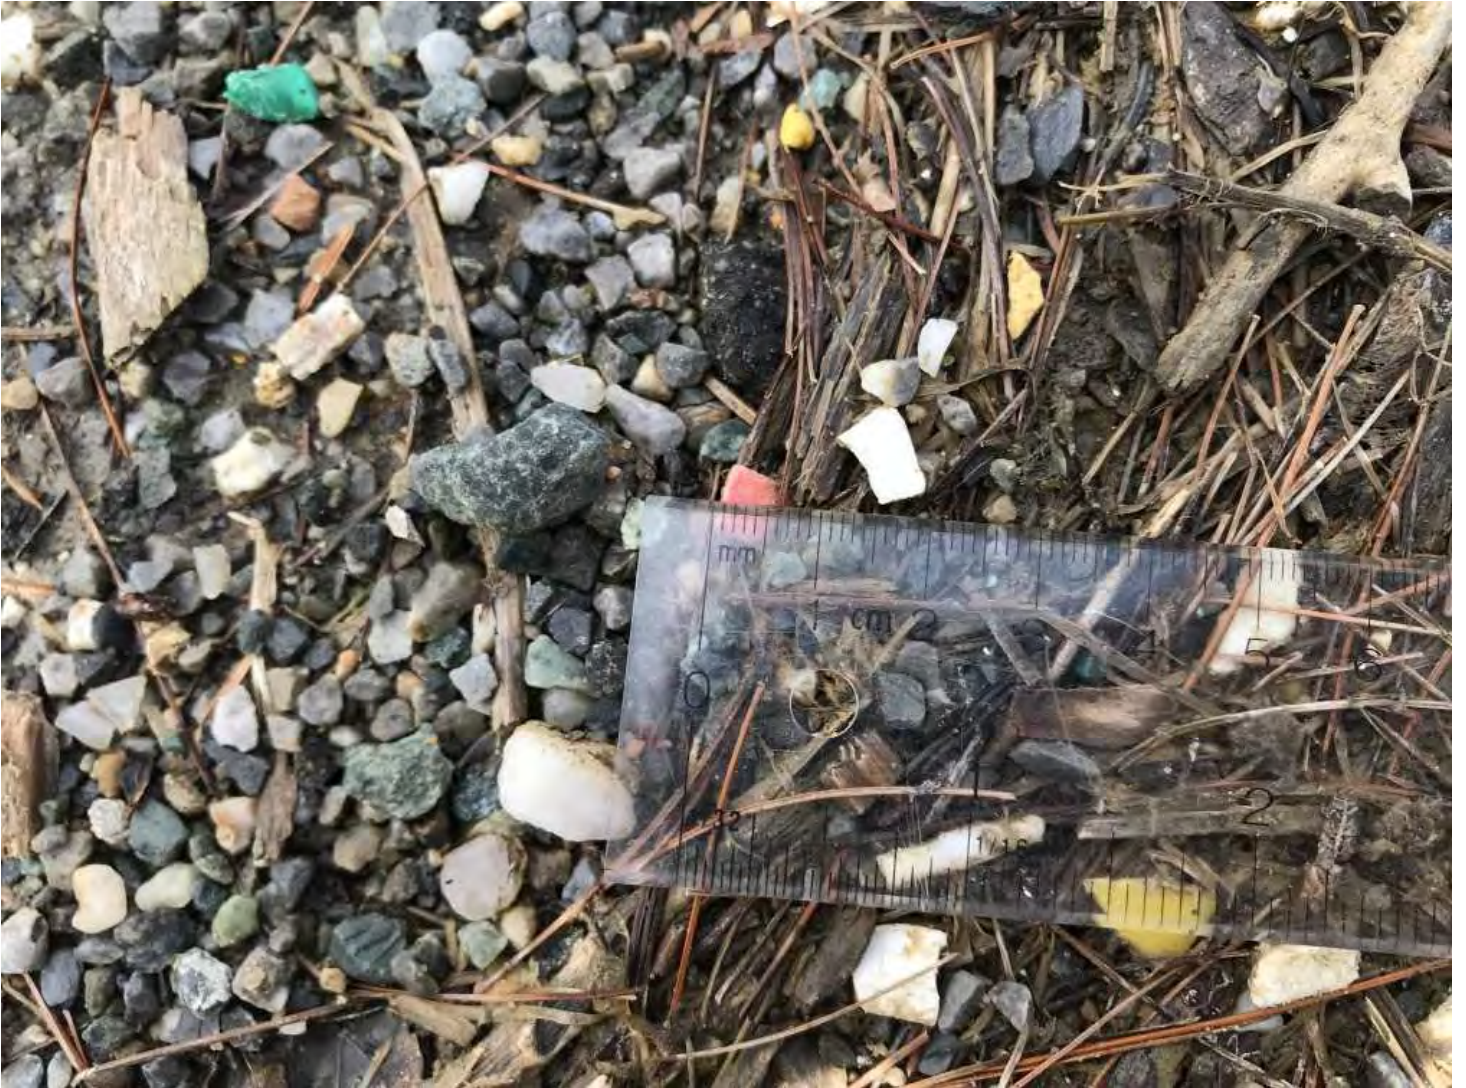
IMG\_0792.JPG

Image 19: Vue alternative de la placette d'échantillonnage. Mesure du morceau de plastique rouge : 5 mm.

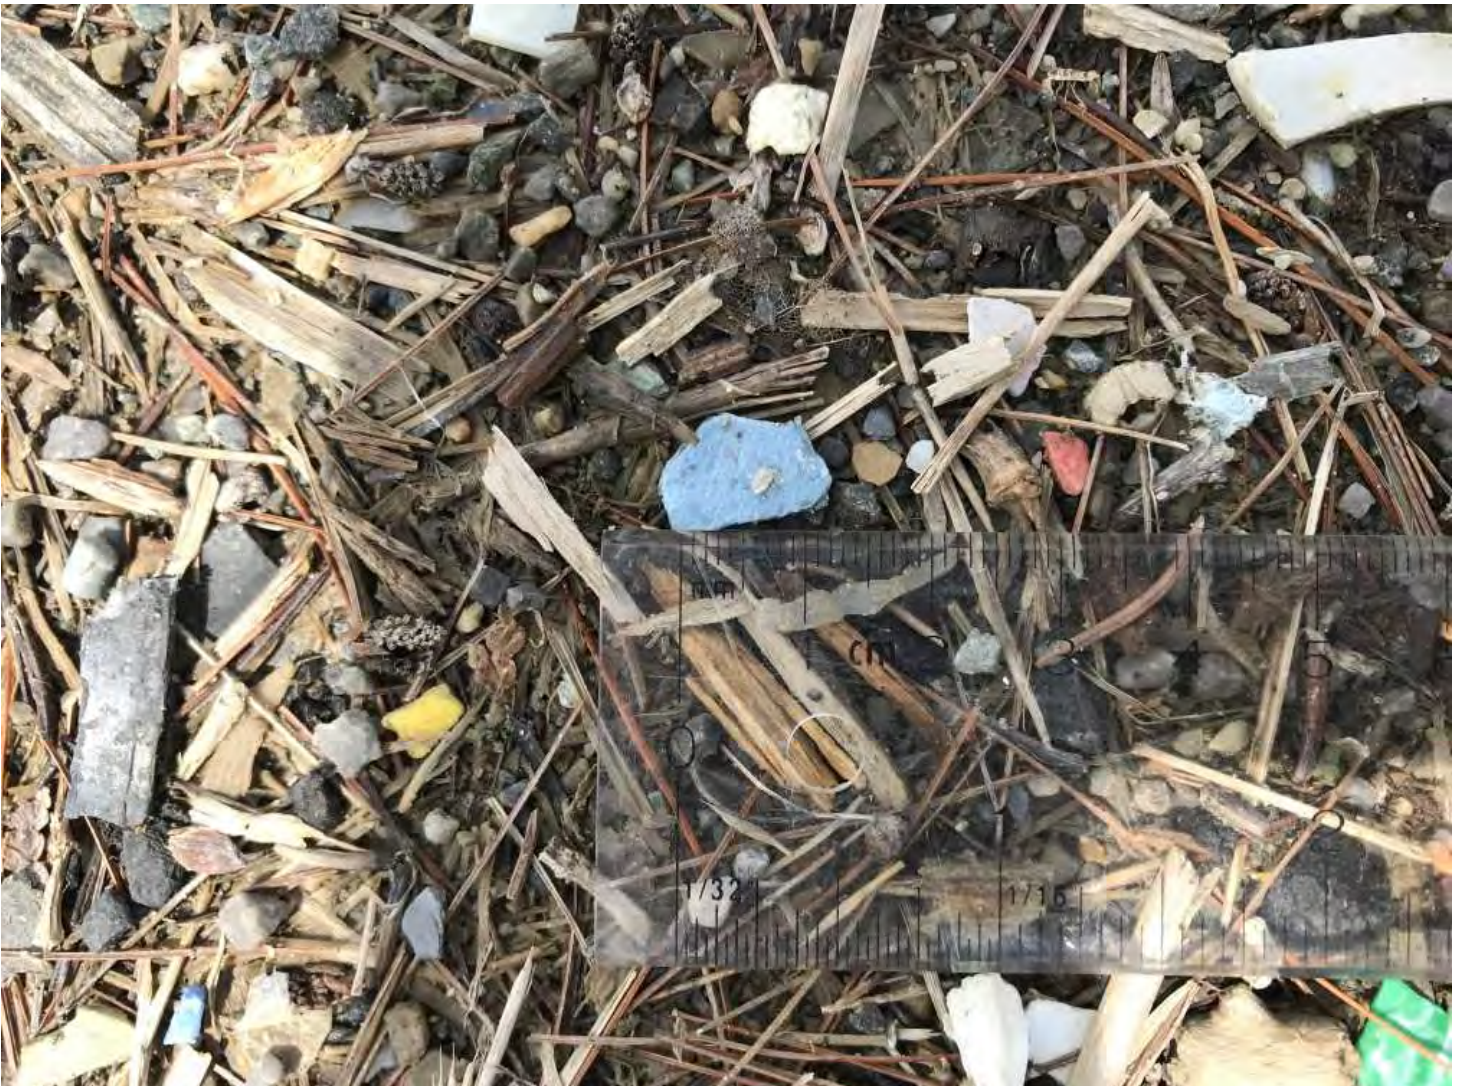
IMG\_0793.JPG

Image 20: Mesure d'un autre morceau de plastique localisé à l'emplacement du prélèvement de l'échantillon. 12mm.

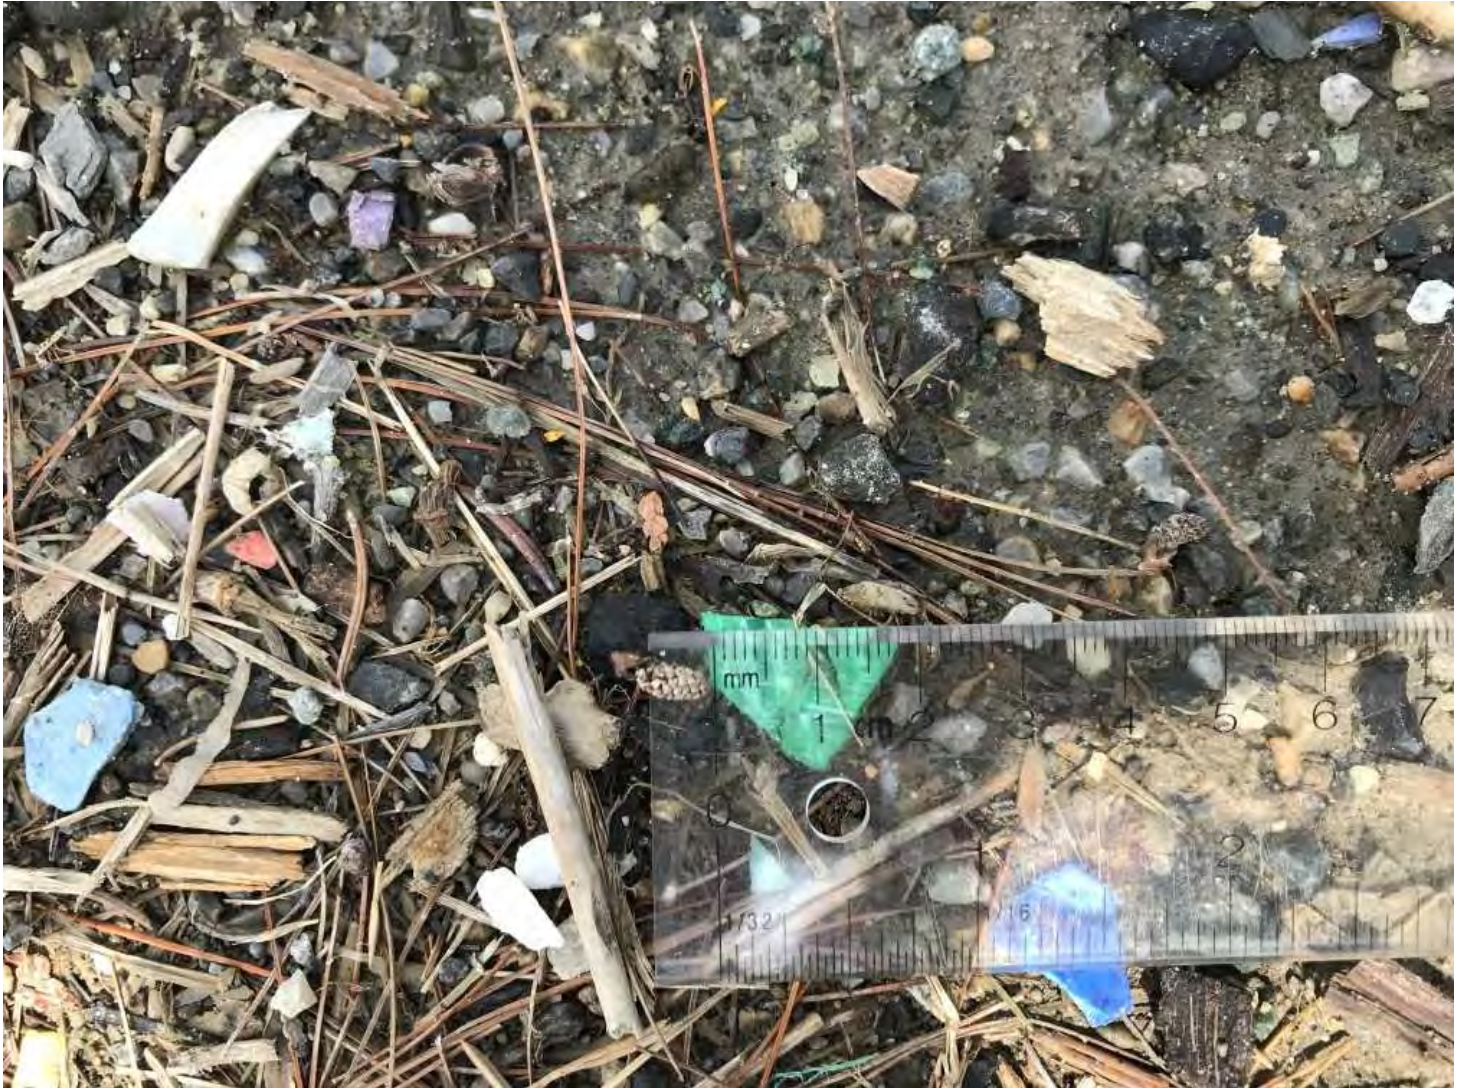
IMG\_0794.JPG  
Image 21: Particule de plastique mesurant 20mm, localisée dans la placette d'échantillonnage.

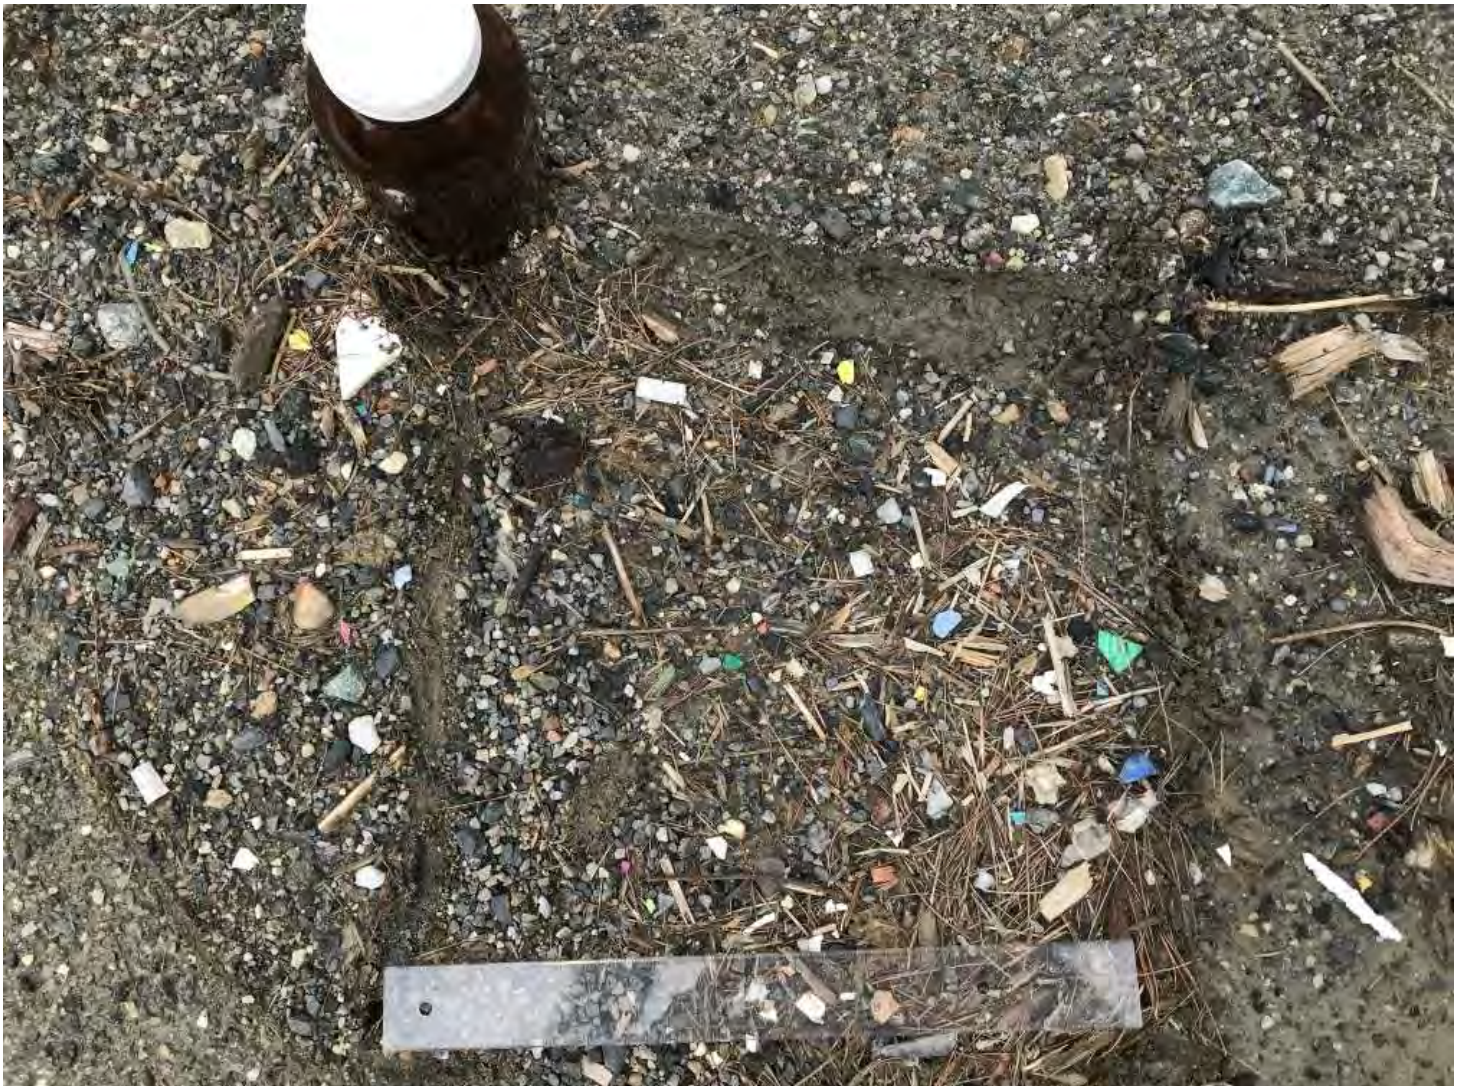
IMG\_0795.JPG  
Image 22: Vue d'ensemble de la placette d'échantillonnage. 30cm x 30cm. Échantillonnage de surface.

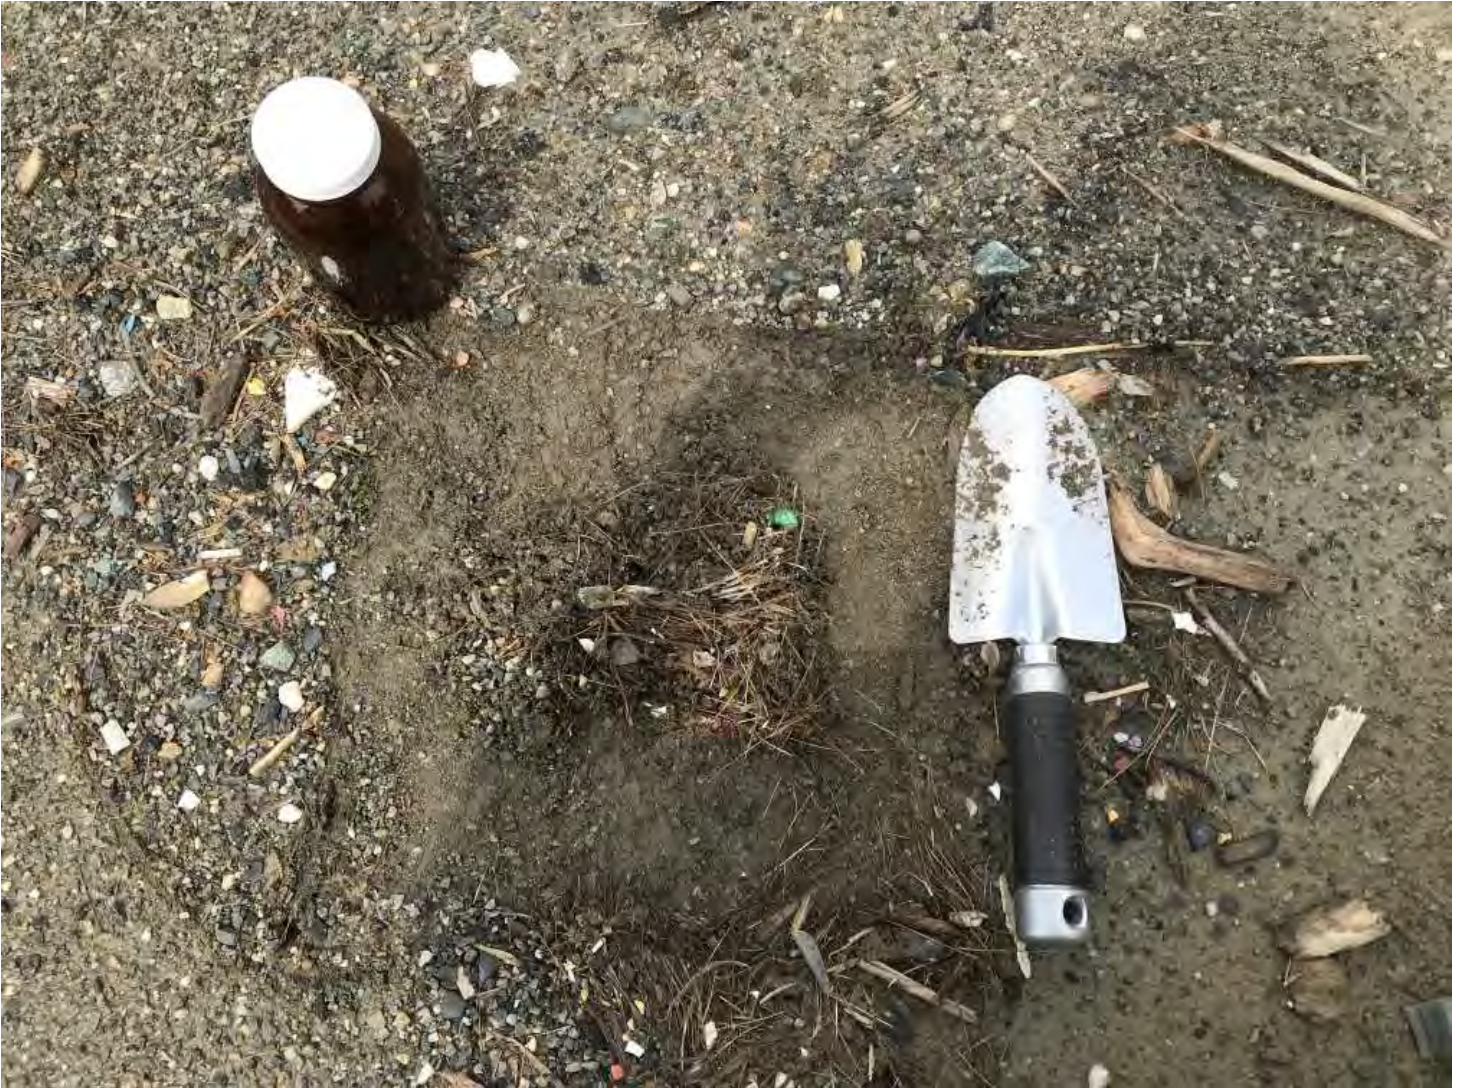
(**Image 23**) Échantillon LEN-1-1cm prélevé à 14h03, en râclant la surface du sol sur une profondeur de 5mm à 10mm sur l'ensemble de la superficie de la placette d'échantillonnage de 30cm x 30cm. Je retire les plus gros morceaux de bois et de résidus végétaux. Je remplis un contenant de 500mL en verre ambré de l'échantillon de la placette. Je le place dans la glacière avec des froids.

IMG\_0796.JPG  
Image 23: Après l'échantillonnage de la placette 30cm x 30cm x 1cm

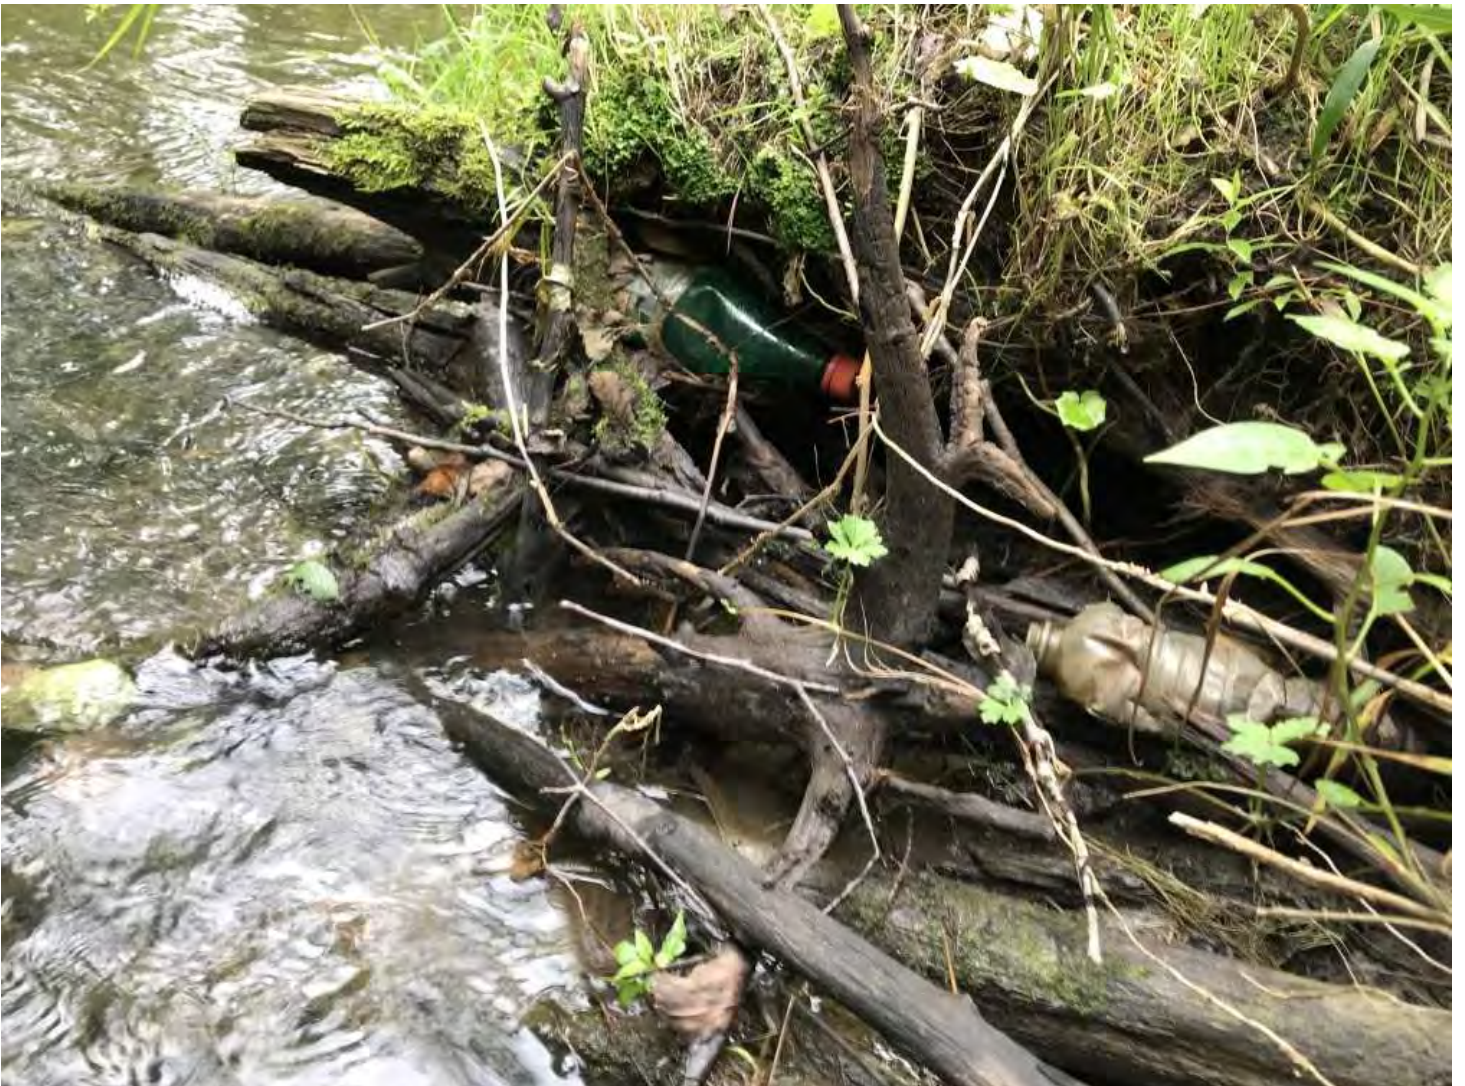
- L'eau est claire, limpide et n'a pas d'odeur particulière
- Je ne vois pas de particules de plastique en surface de l'eau, au fond de l'eau ou sur les berges.
- Sur les berges, je remarque la présence de deux bouteilles de plastiques (point GPS 0067 et **image 24**) et une très faible quantité d'emballages.
- Je vérifie en amont et en aval du ponceau et je n'observe pas de particules de plastique, ni au fond de l'eau, ni dans l'eau ou sur les berges (**image 25**).

IMG\_0798.JPG  
Image 24: Présence de 2 bouteilles de plastiques dans le ruisseau Lyon. Point GPS 0067

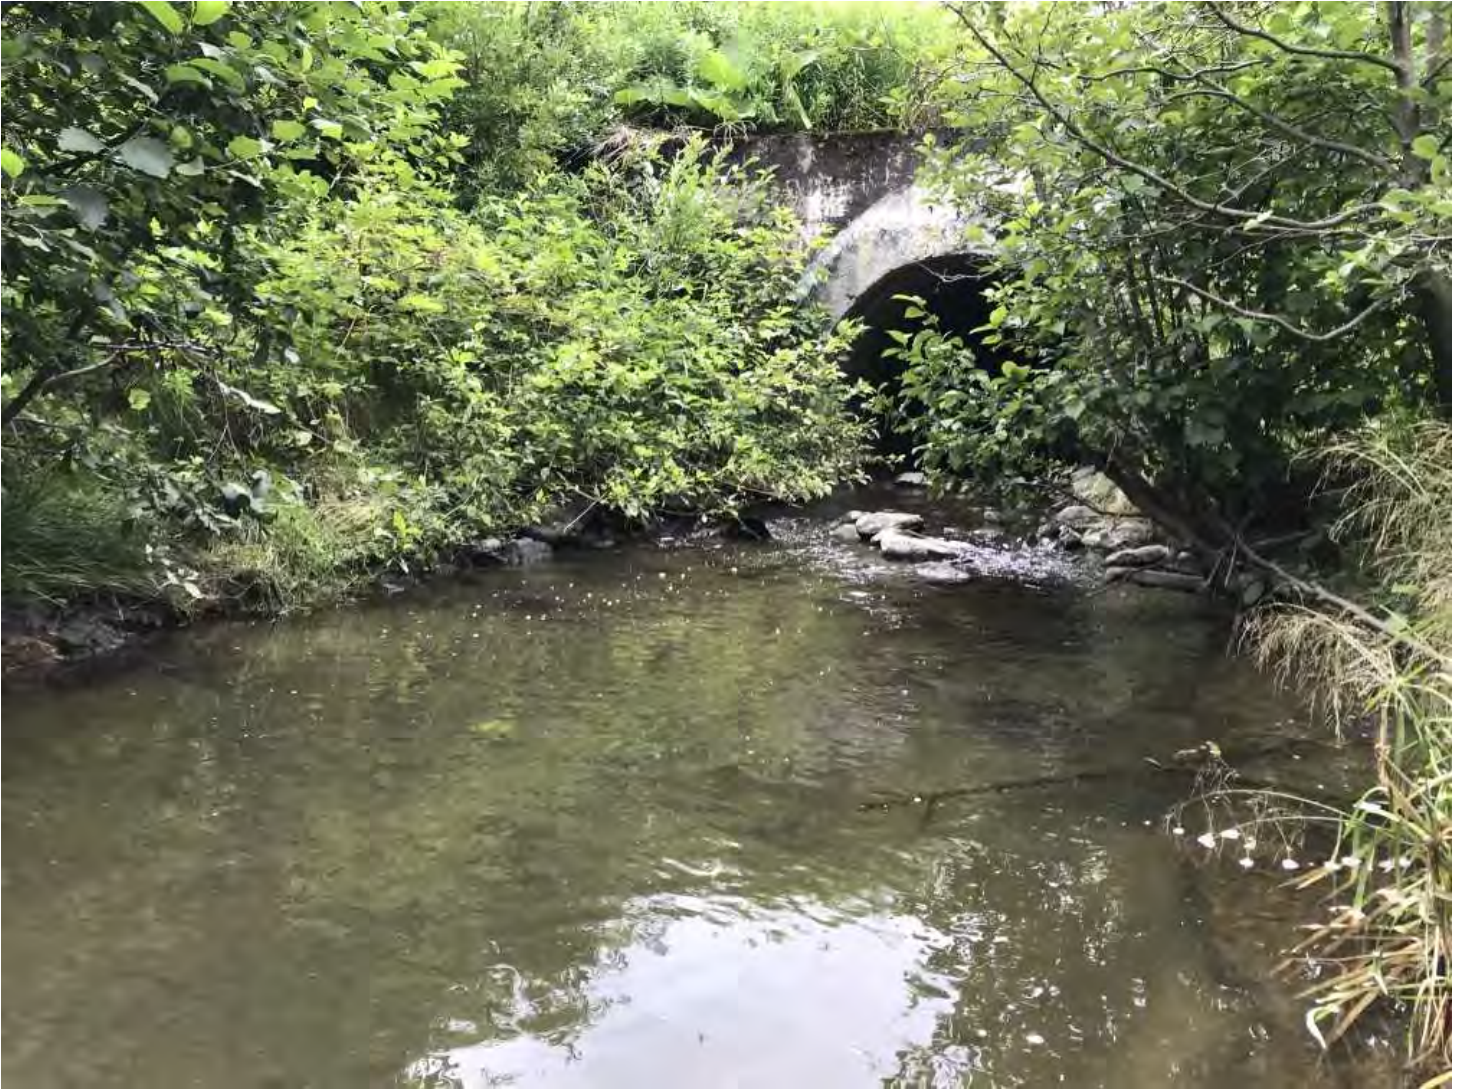
IMG\_0799.JPG

Image 25: Vérification du ruisseau Lyon pour la présence de plastiques. Absence de plastique.

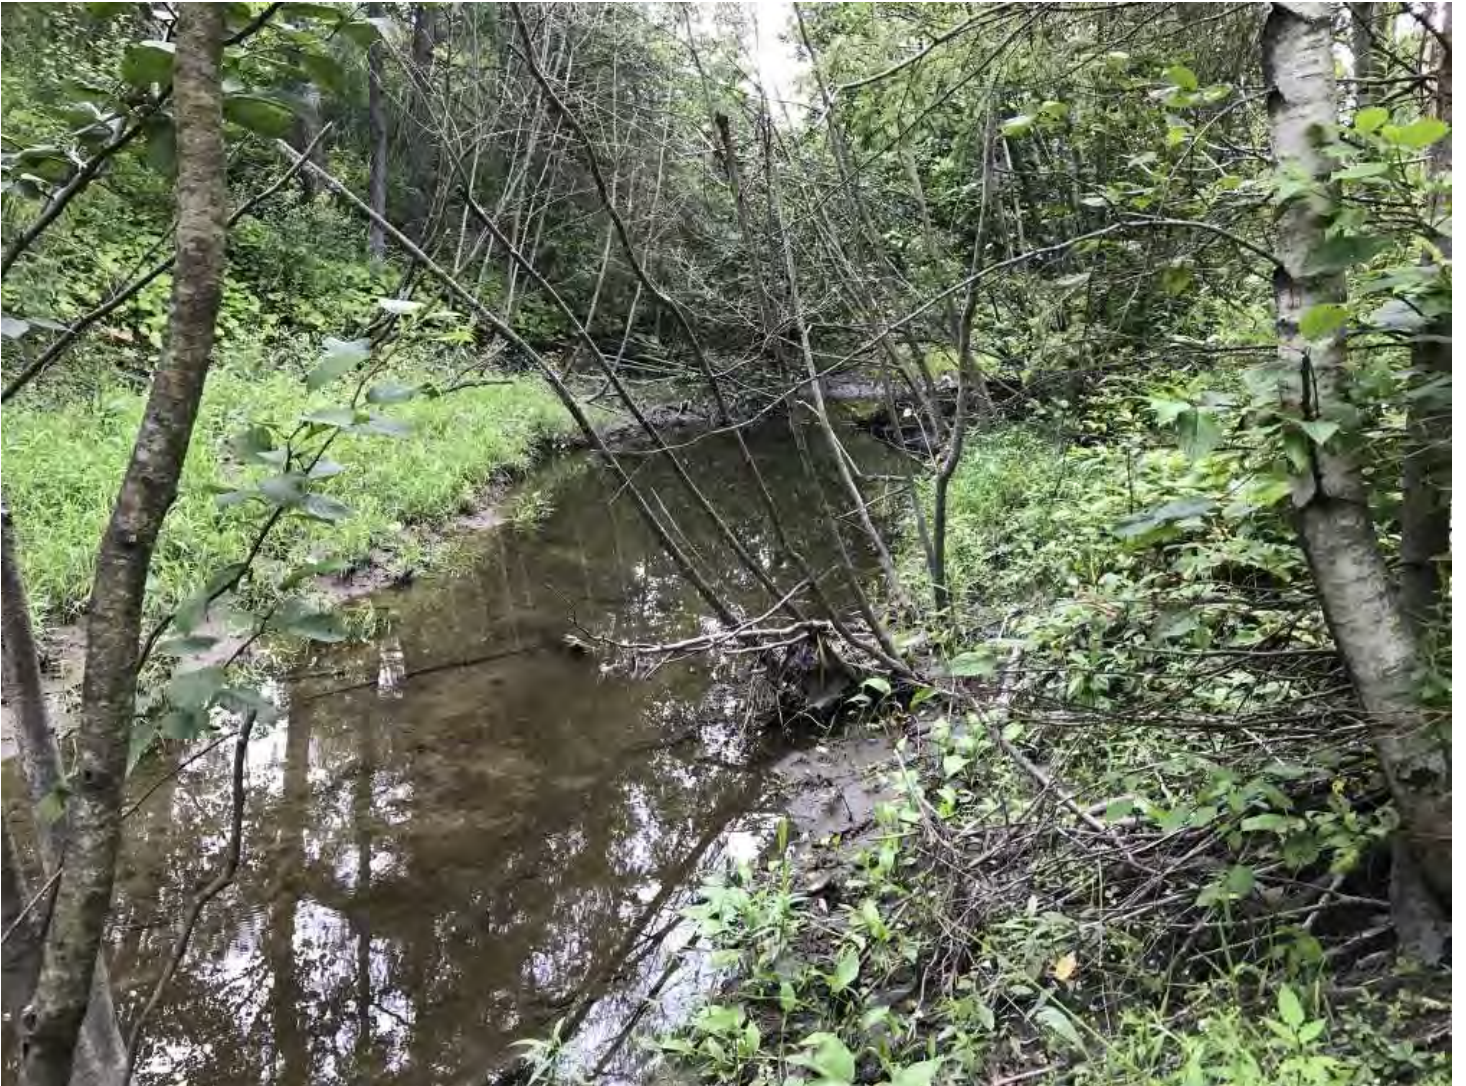
IMG\_0800.JPG

Absence de particules de plastiques. L'eau qui coule dans le ruisseau Lyon est claire et limpide (**image 26**).

Image 26: Ruisseau Lyon à proximité de l'intersection du Boulevard Industriel et de la rue Léger. Absence de particules de plastiques dans l'eau, au fond et sur la berge.

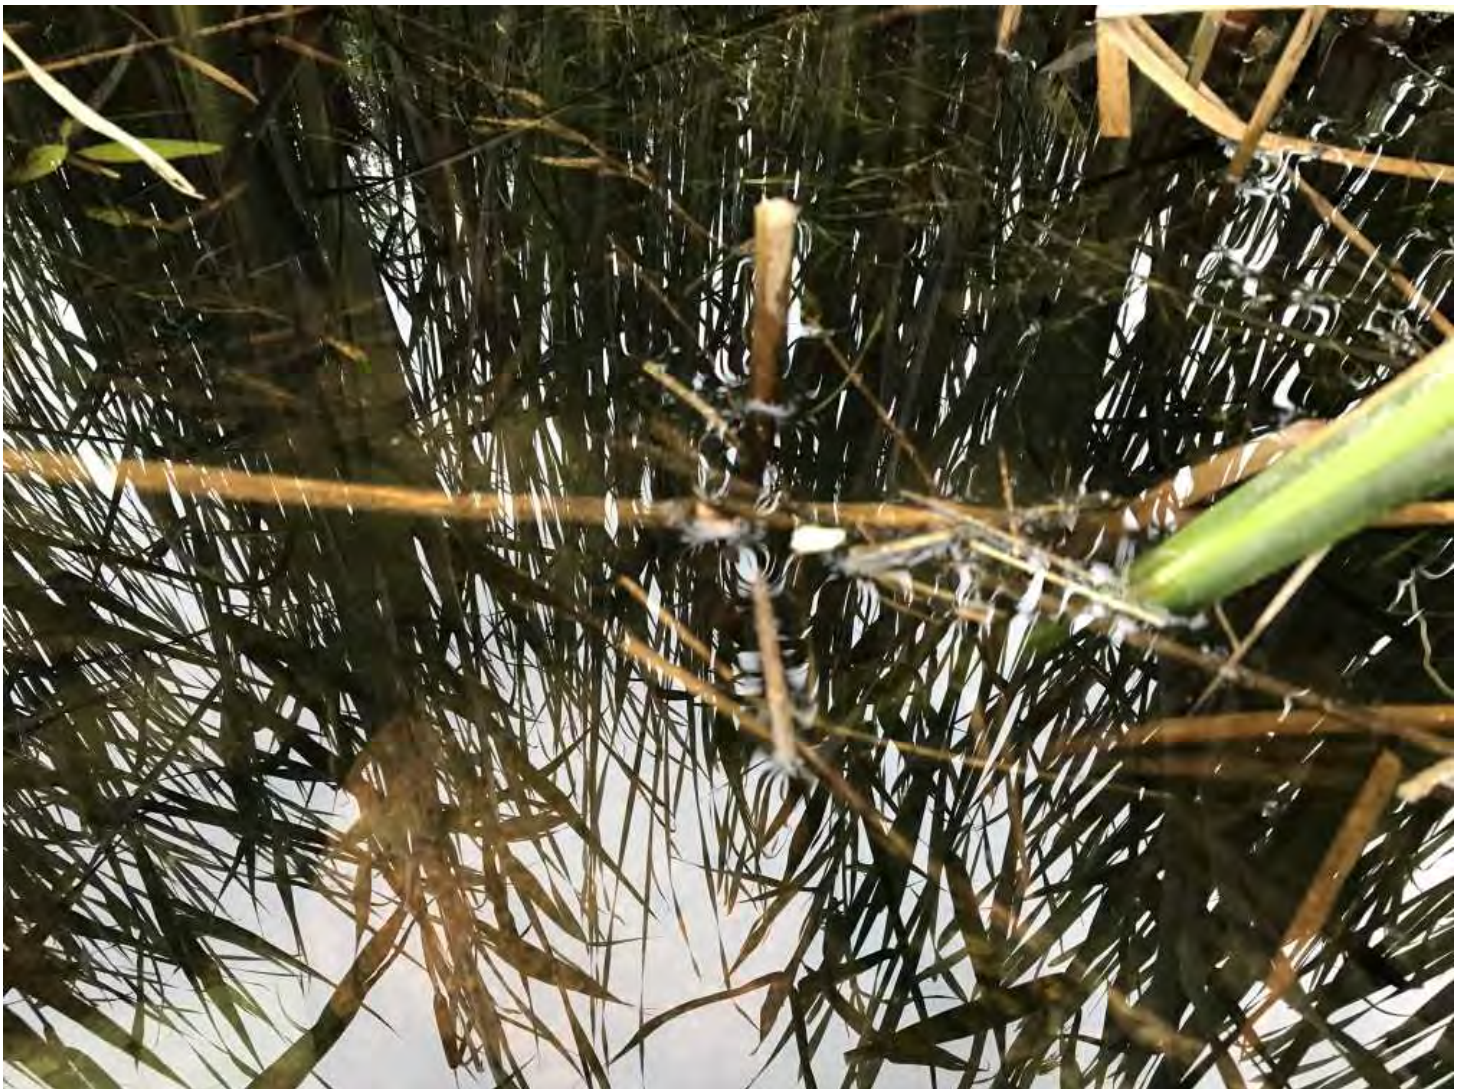
IMG\_0802.JPG

- o **Images 28, 29 et 42** : Présence de 3 morceaux de plastiques (2 blancs et 1 transparent). Je mesure les morceaux de plastiques : 10mm, 18mm et 13mm

Image 28: Point GPS 0070. Présence d'un morceau de plastique blanc.

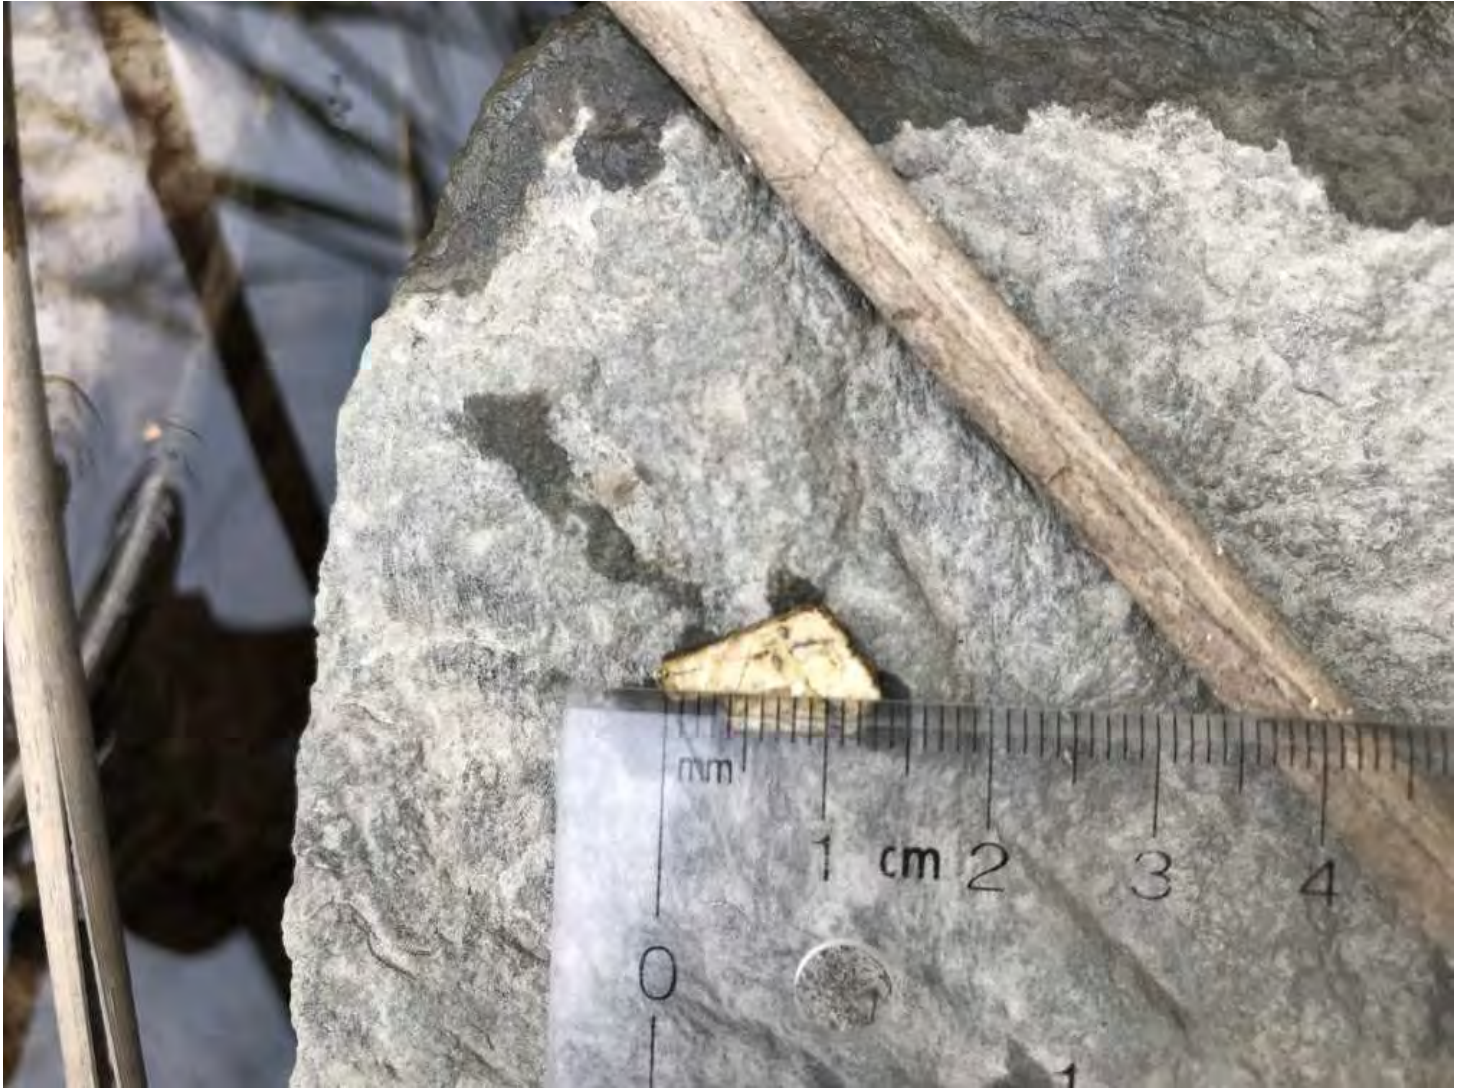
IMG\_0803.JPG  
Image 29: Mesure du morceau de l'image 28 : 1,3 cm.

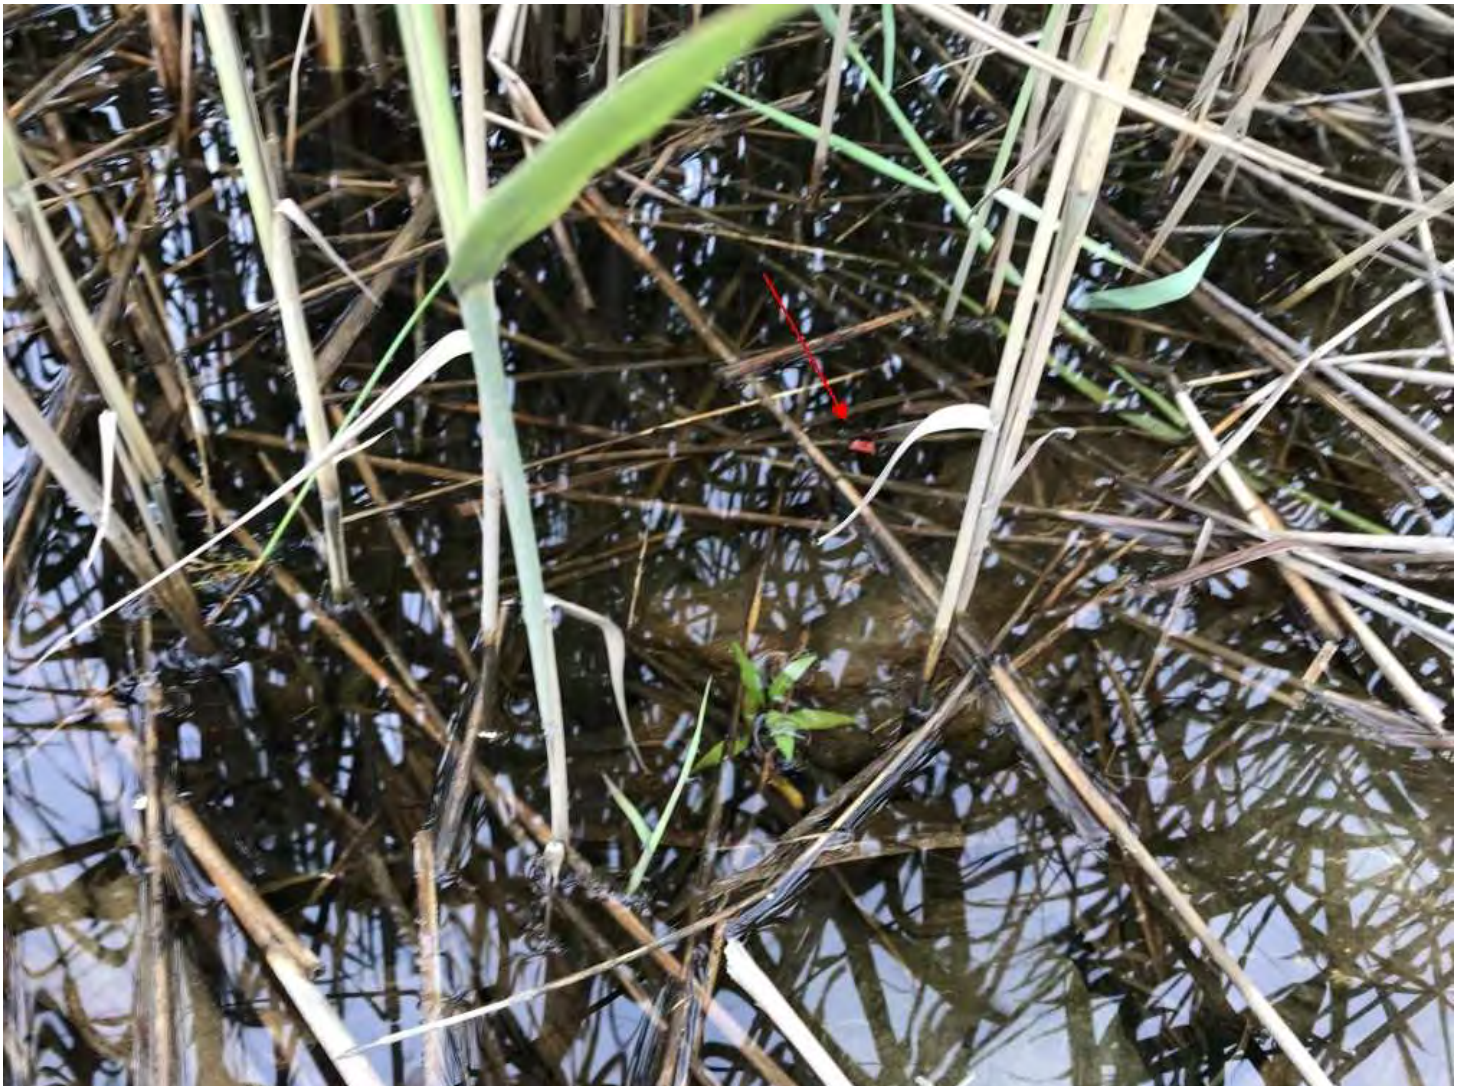
- o Je les récupère et les mets dans un sac Ziploc à l'aide d'un gant.
- Point GPS 0071 (dans le bassin) :
  - o **Image 30** : Présence de 2 morceaux de plastiques (1 rouge et 1 bleu).

IMG\_0804.JPG  
Image 30: Point GPS 0071 : Présence de 1 morceau rouge et 1 morceau bleu (non visible sur la photo)

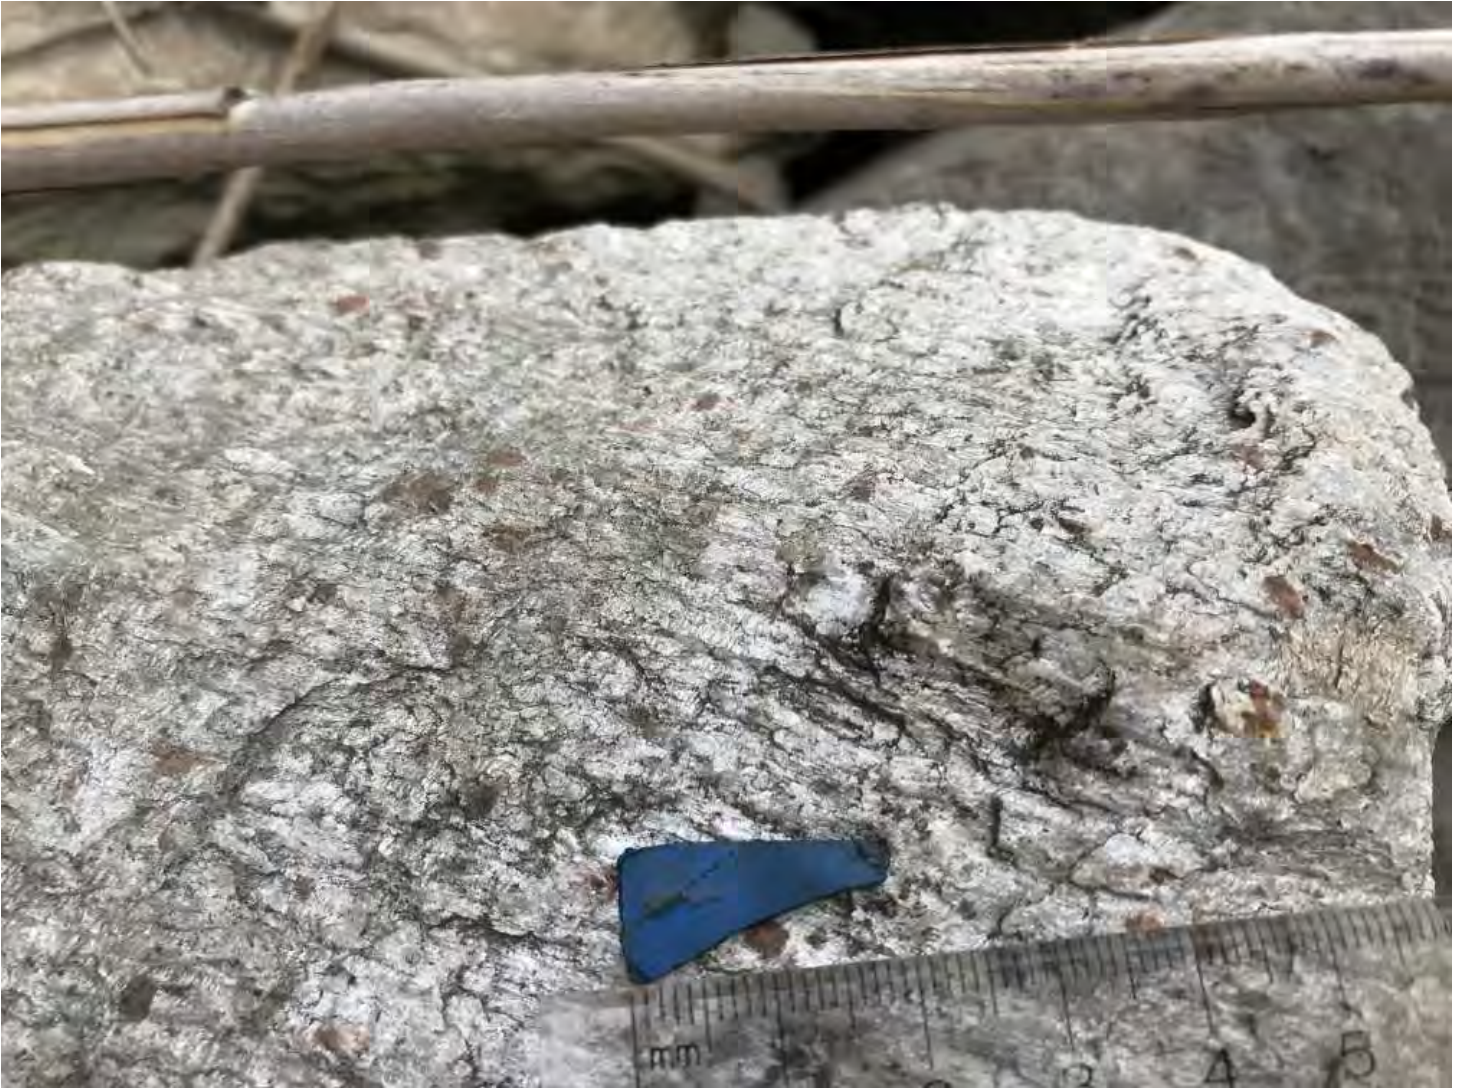
- o **Image 31** : Morceau bleu de 20mm
  - o **Image 32** : Morceau rouge de 11mm
  - o Je les récupère et les mets dans un sac Ziploc à l'aide d'un gant.

IMG\_0805.JPG  
Image 31: Mesure morceau bleu de l'image 30 : 20mm
