Objet : Demande d'accès n° 2023-08-066– Lettre de réponse

La présente fait suite à votre demande d'accès, reçue le 30 août dernier, concernant des inspections ayant eu lieu les 2, 3 et 4 août dernier à propos du plastique dans la rivière Magog.

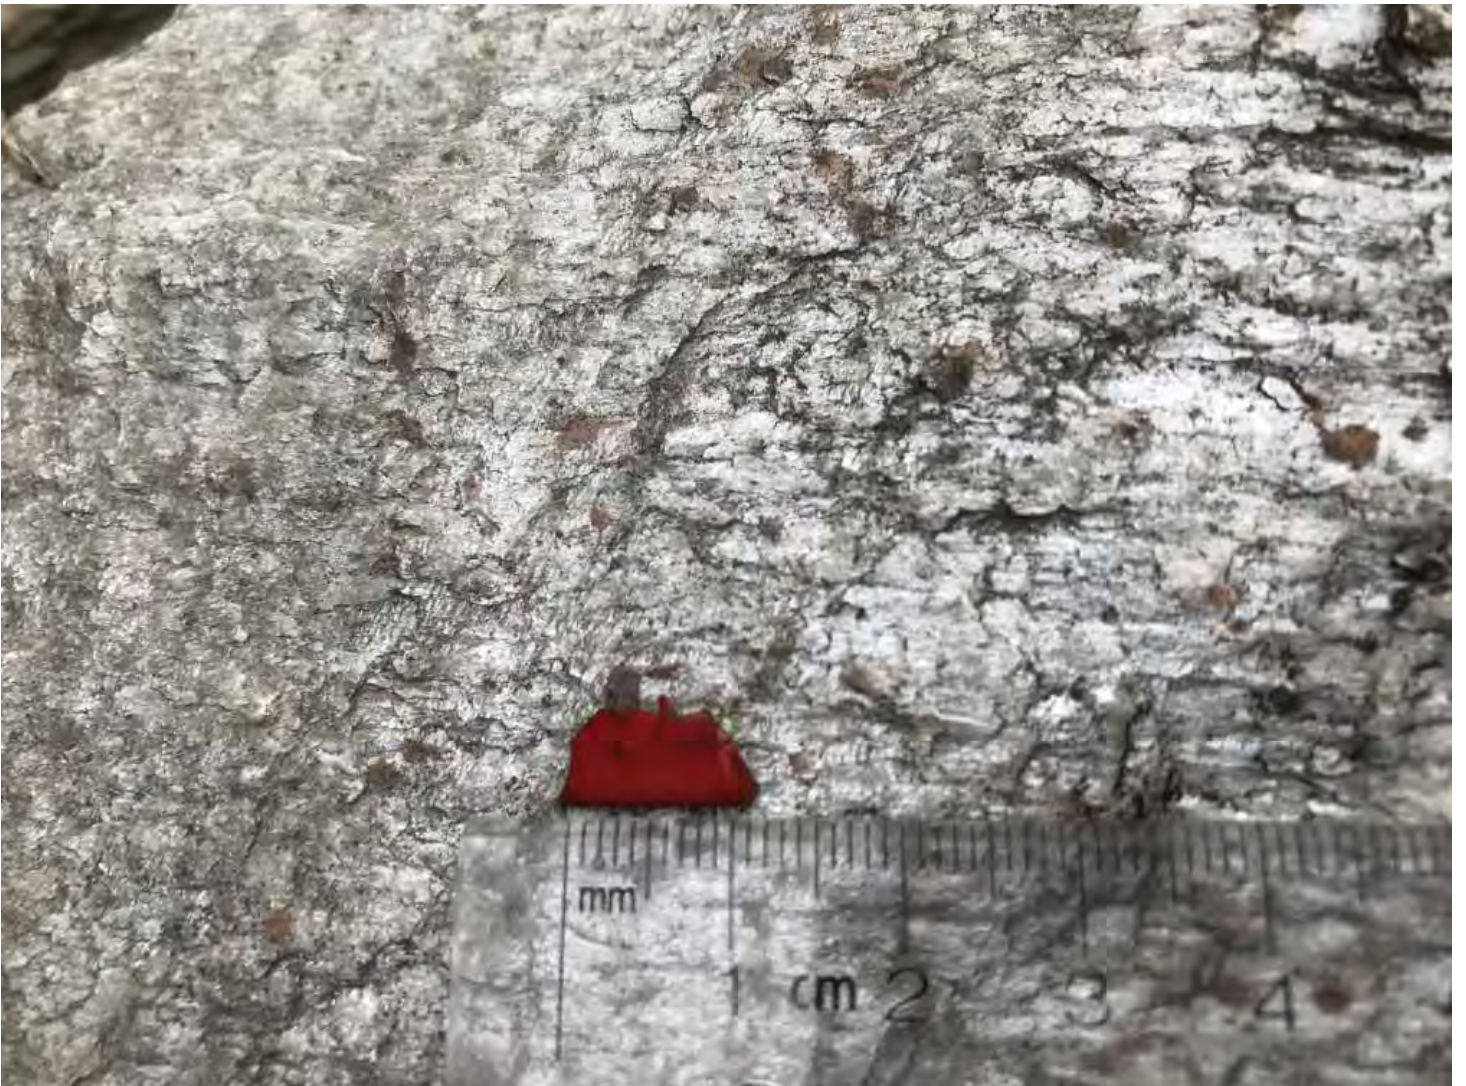
- o **Image 31** : Morceau bleu de 20mm
  - o **Image 32** : Morceau rouge de 11mm
  - o Je les récupère et les mets dans un sac Ziploc à l'aide d'un gant.

IMG\_0806.JPG  
Image 32: Mesure du morceau rouge de l'image 30 : 11 mm

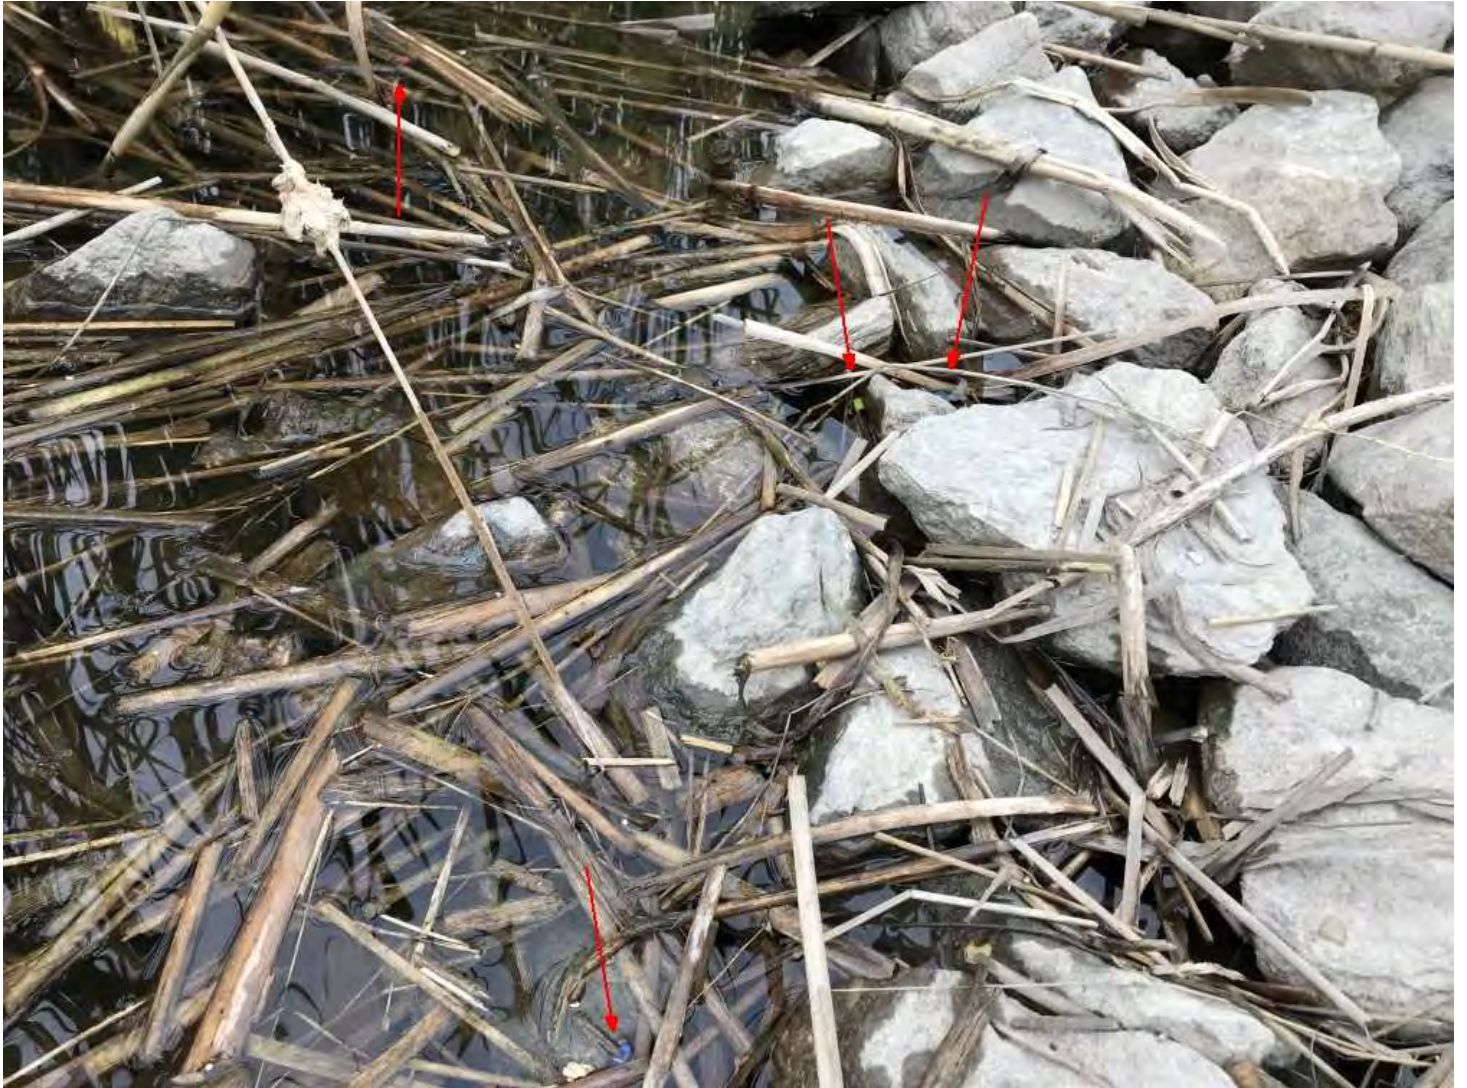
- Point GPS 0072 (dans le bassin):
  - o **Images 33 et 34**: Présence de 5 morceaux de plastiques (2 bleus, 2 verts et 1 rouge)
  - o **Image 35** : Morceau de plastique bleu de 15mm

IMG\_0807.JPG  
Image 33: Point GPS 0072. 5 morceaux de plastiques : 2 bleus, 2 verts et 1 rouge.

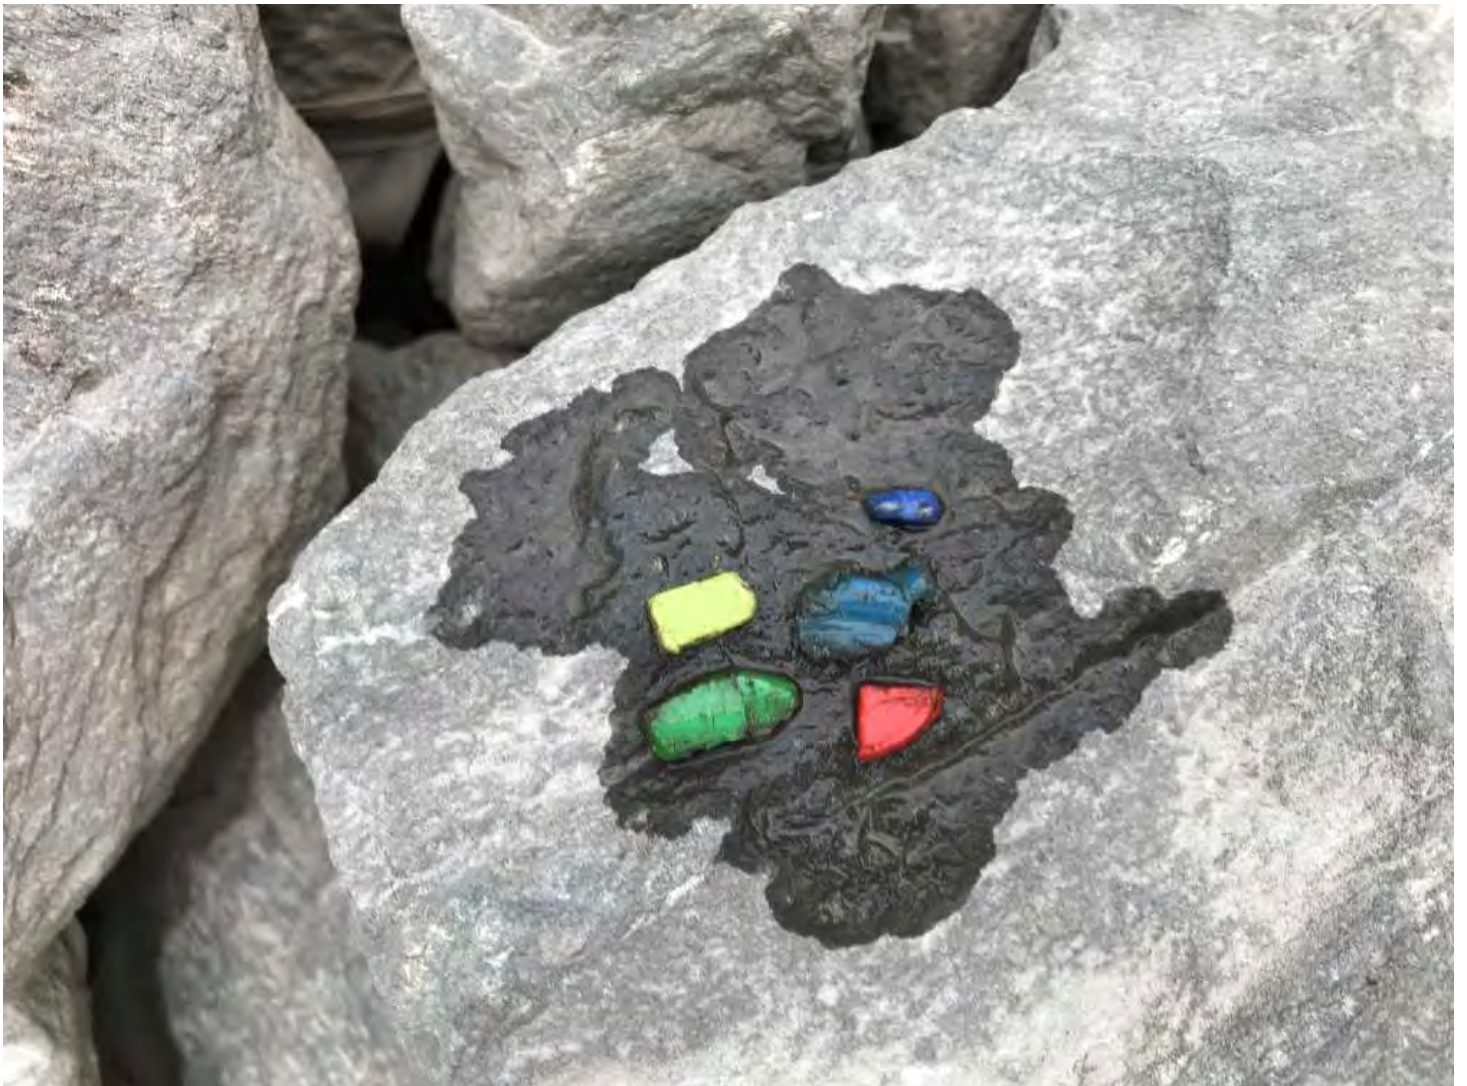
IMG\_0808.JPG  
Image 34: Morceaux de plastiques identifiées à l'image 33.

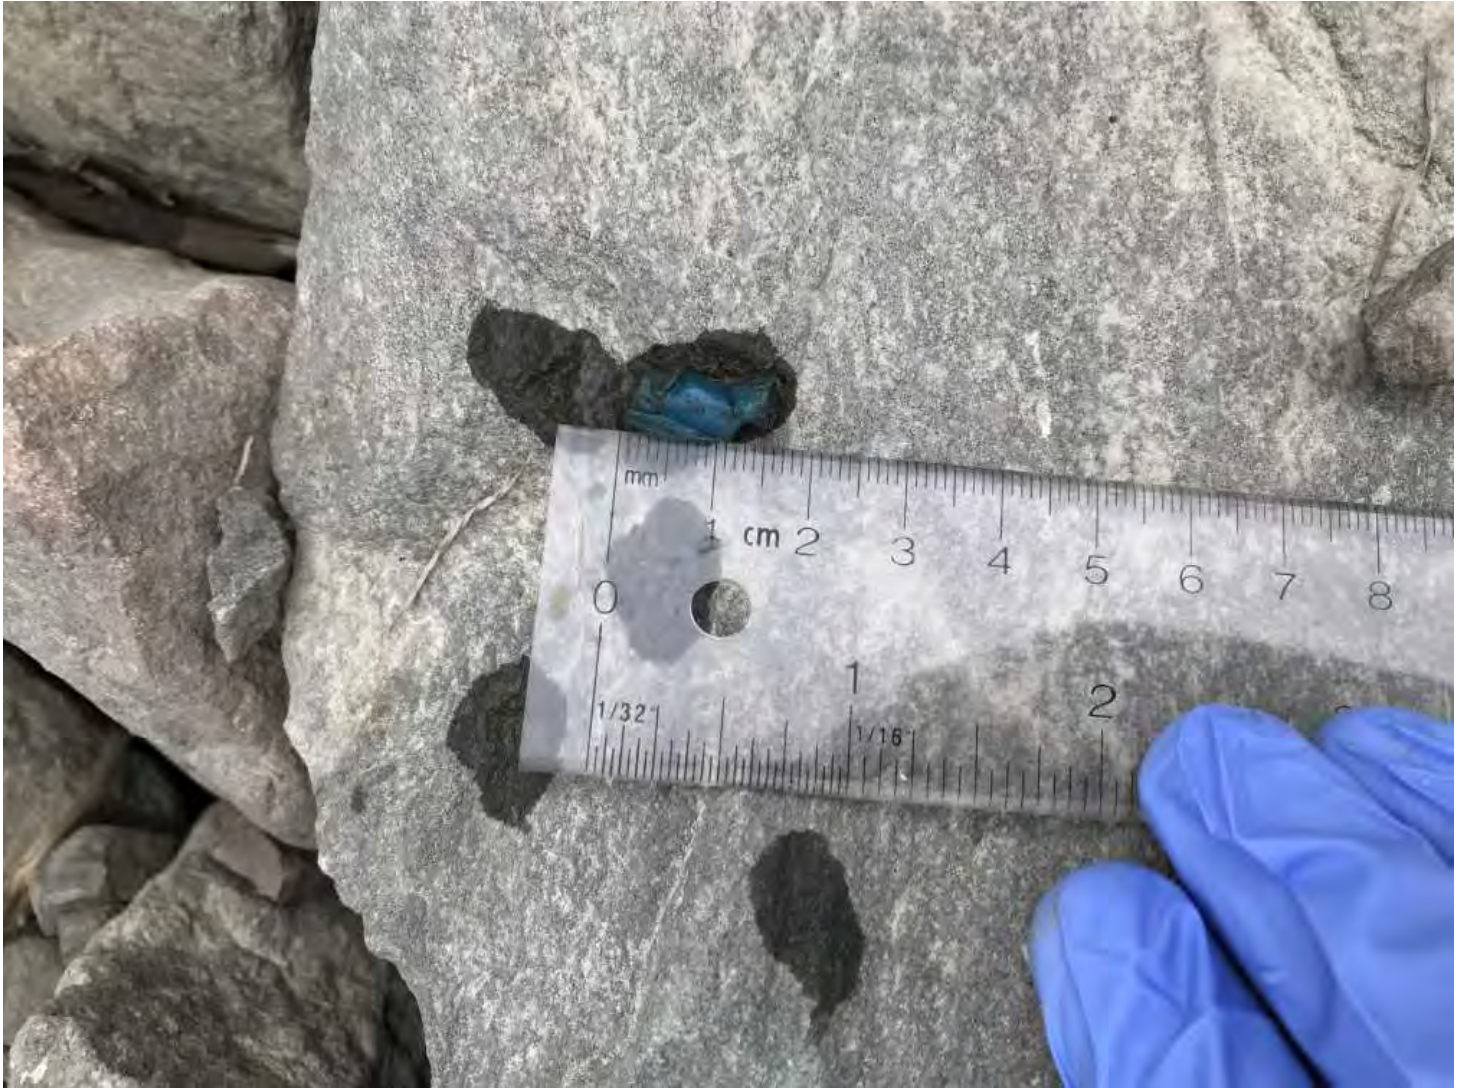
IMG\_0809.JPG  
Image 35: Morceau de plastique bleu (image 34). 15mm

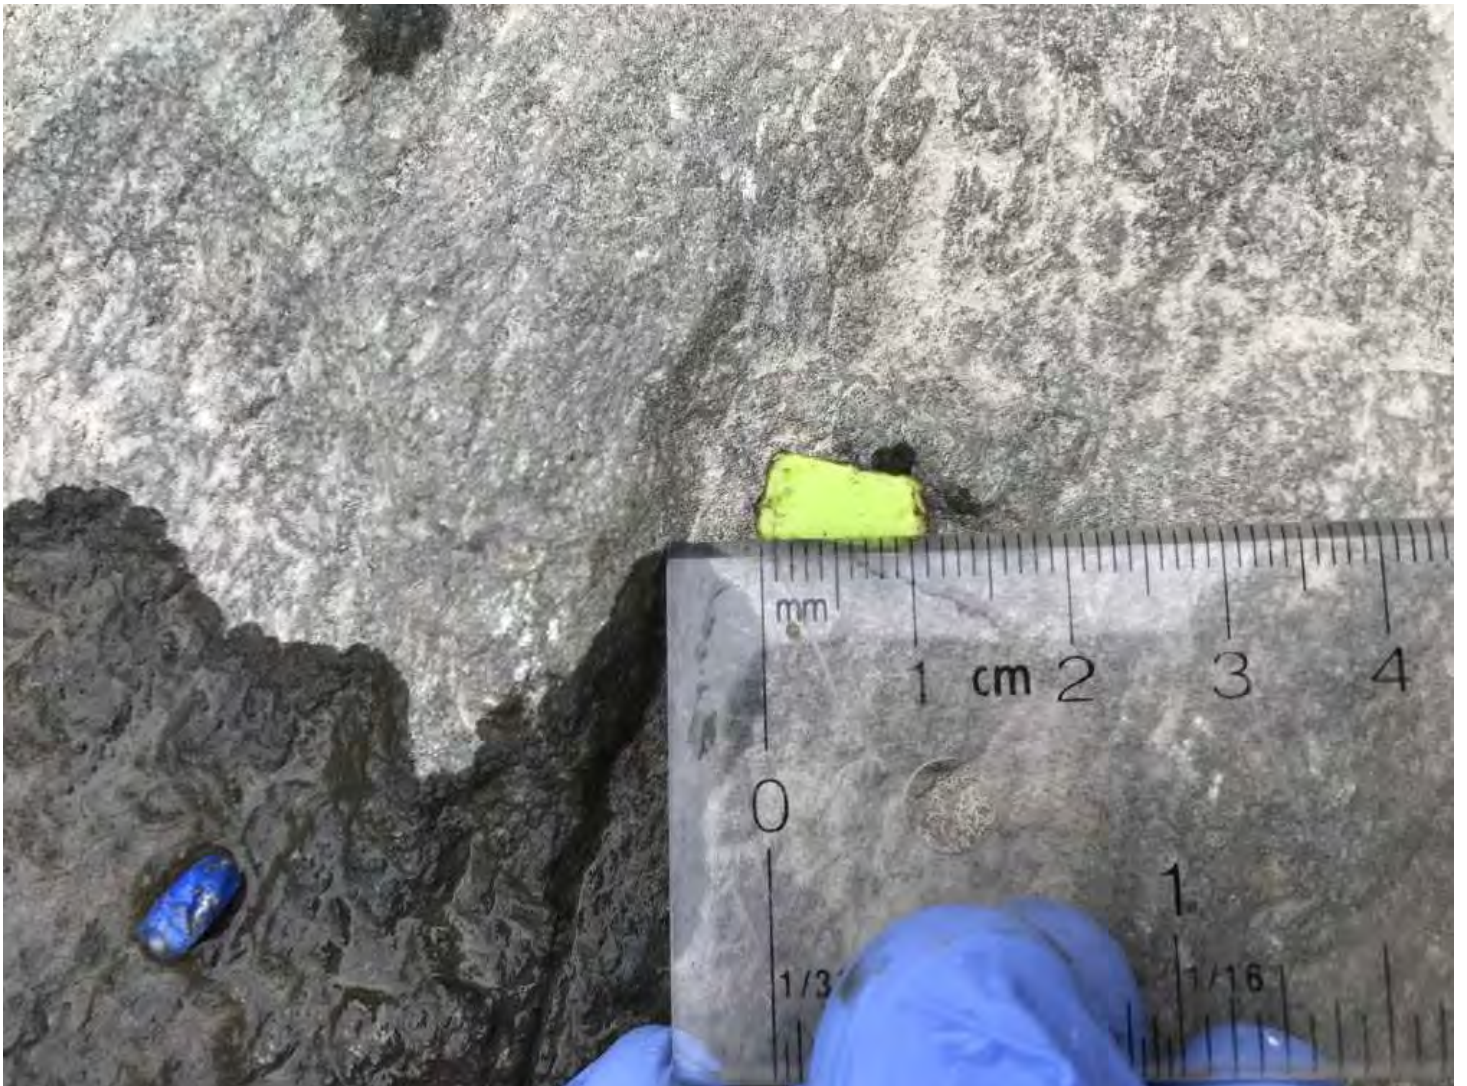
- o **Image 36** : Morceau de plastique vert de 11mm
  - o **Image 37** : Morceau de plastique bleu de 8mm
  - o **Image 38** : Morceaux de plastiques vert (13mm) et rouge (8mm)

IMG\_0810.JPG  
Image 36: Morceau de plastique vert (image 34) 11 mm

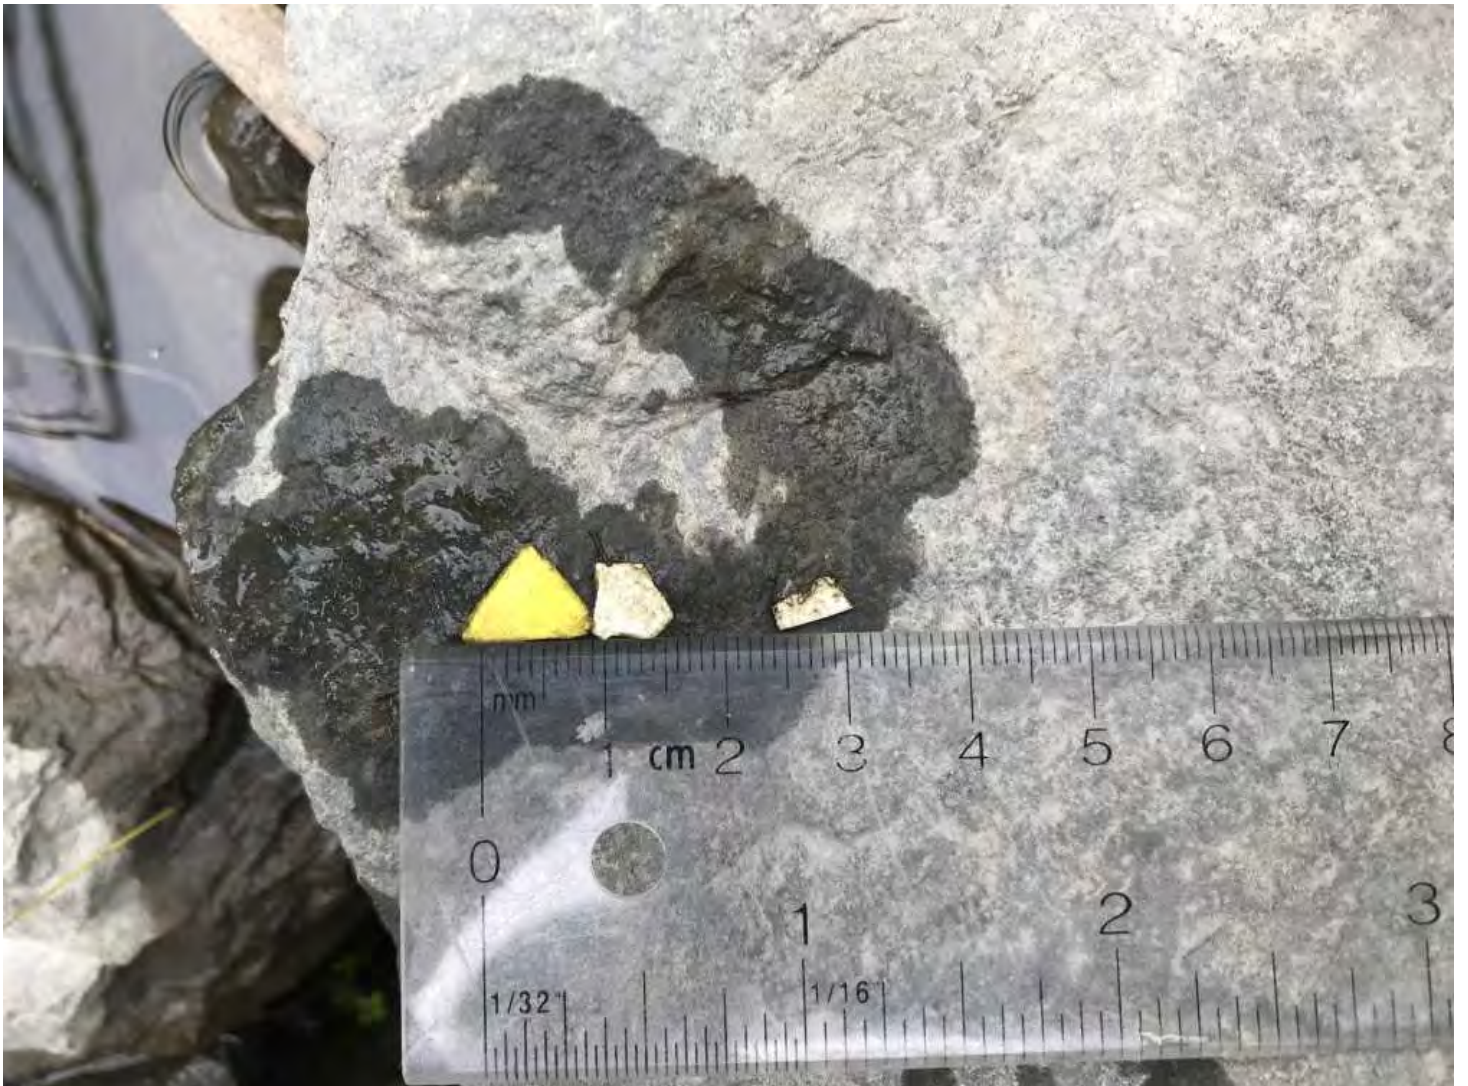
- o **Image 40** : Mesures des morceaux de plastiques : Jaune (10mm), blancs (8mm)
  - o Je les récupère et les mets dans un sac Ziploc à l'aide d'un gant.

IMG\_0814.JPG  
Image 40: Mesures de morceaux de plastiques de l'image 39. De gauche à droite : 10mm, 8mm et 8mm

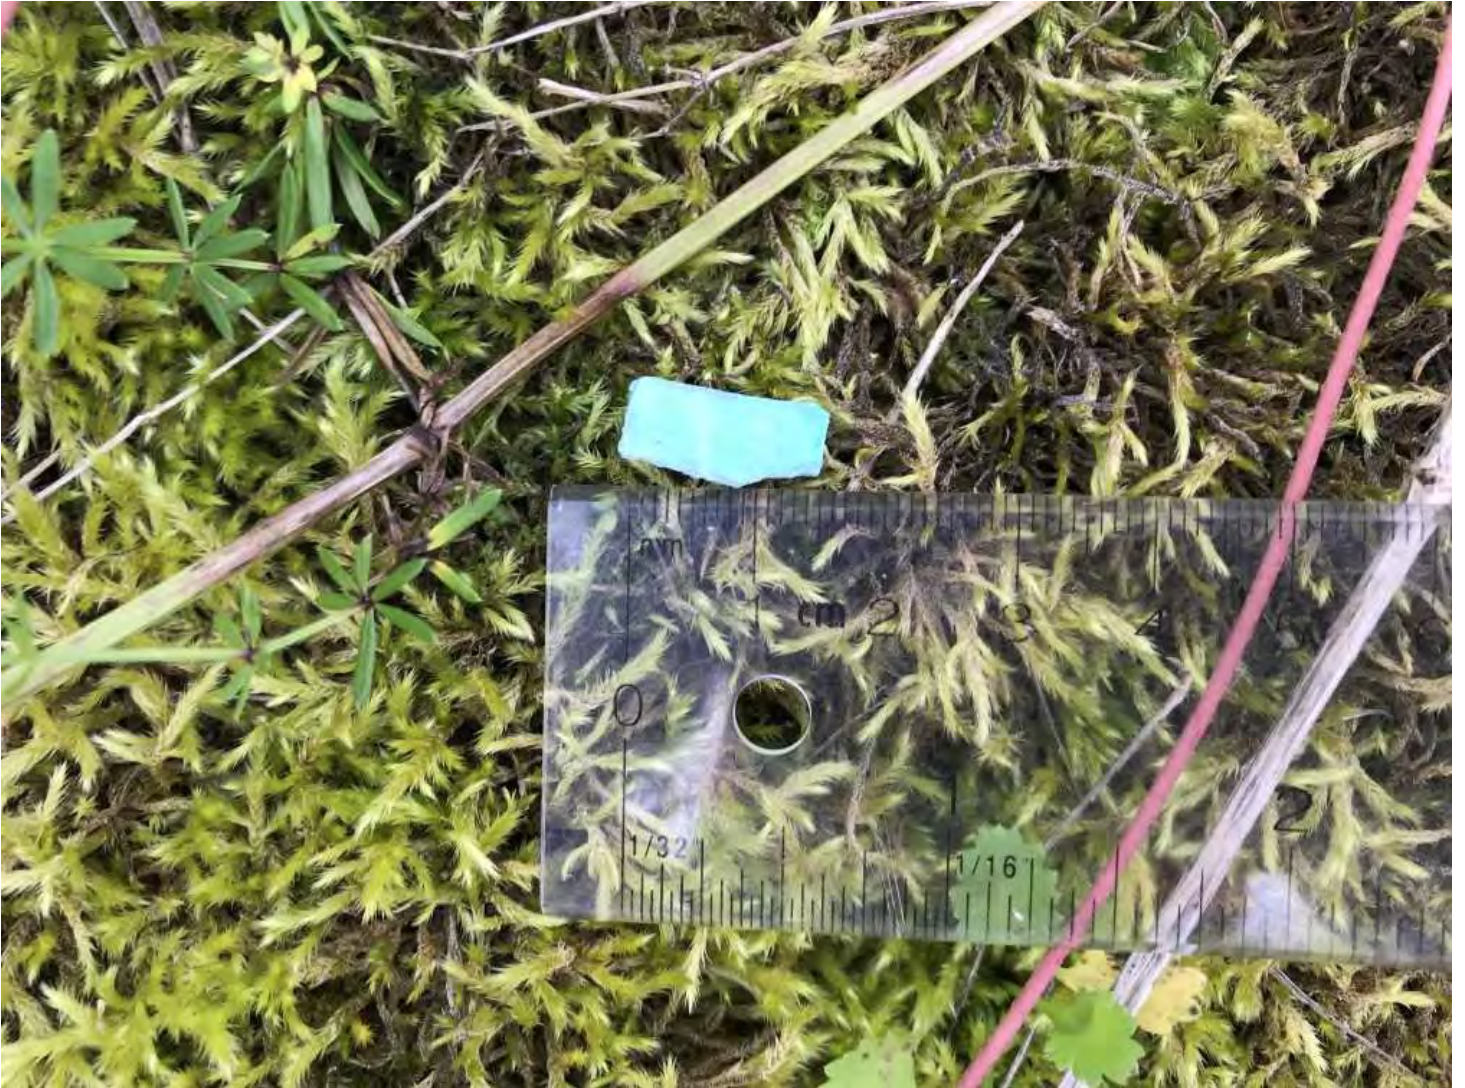
- Point GPS 0074 (à l'extérieur du bassin, sur les berges) :
  - o **Image 41** : Morceau de plastique bleu clair de 15mm
  - o Je le récupère et le met dans un sac Ziploc à l'aide d'un gant.

IMG\_0815.JPG  
Image 41: Point GPS 0074 : Morceau de plastique bleu clair, à l'extérieur de l'eau du bassin. 15mm.

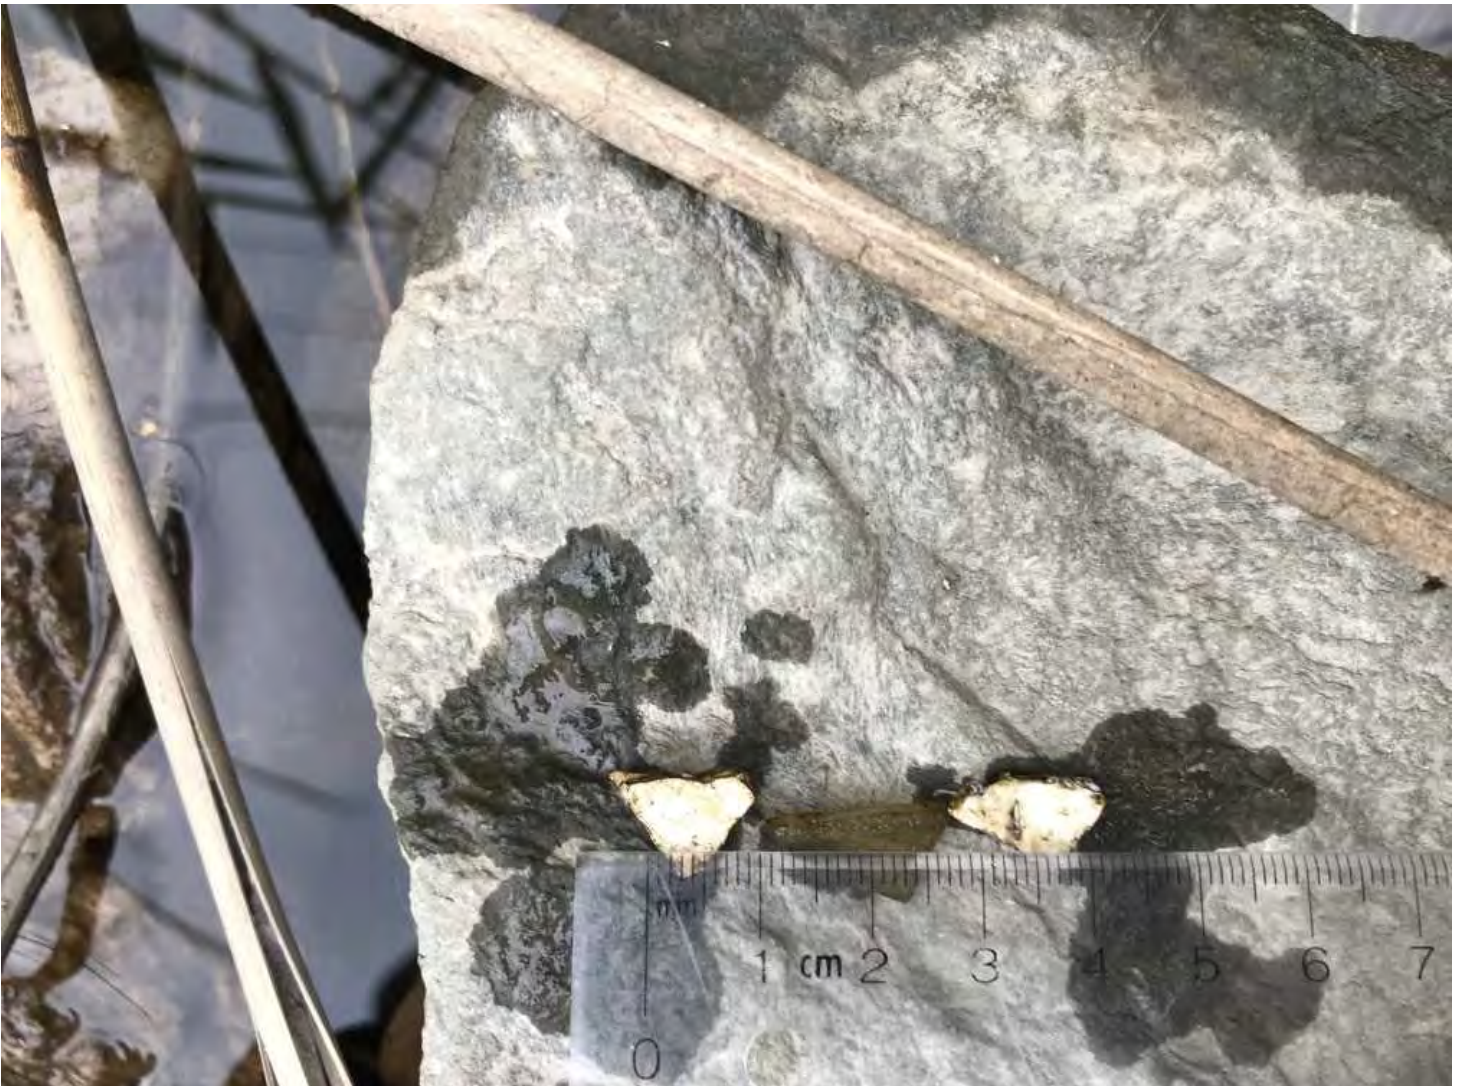
- o **Images 28, 29 et 42** : Présence de 3 morceaux de plastiques (2 blancs et 1 transparent). Je mesure les morceaux de plastiques : 10mm, 18mm et 13mm

IMG\_0816.JPG  
Image 42: 3 morceaux, dont 1 déjà mesuré à l'image 28. De gauche à droite : 10mm, 18mm et 13 mm.

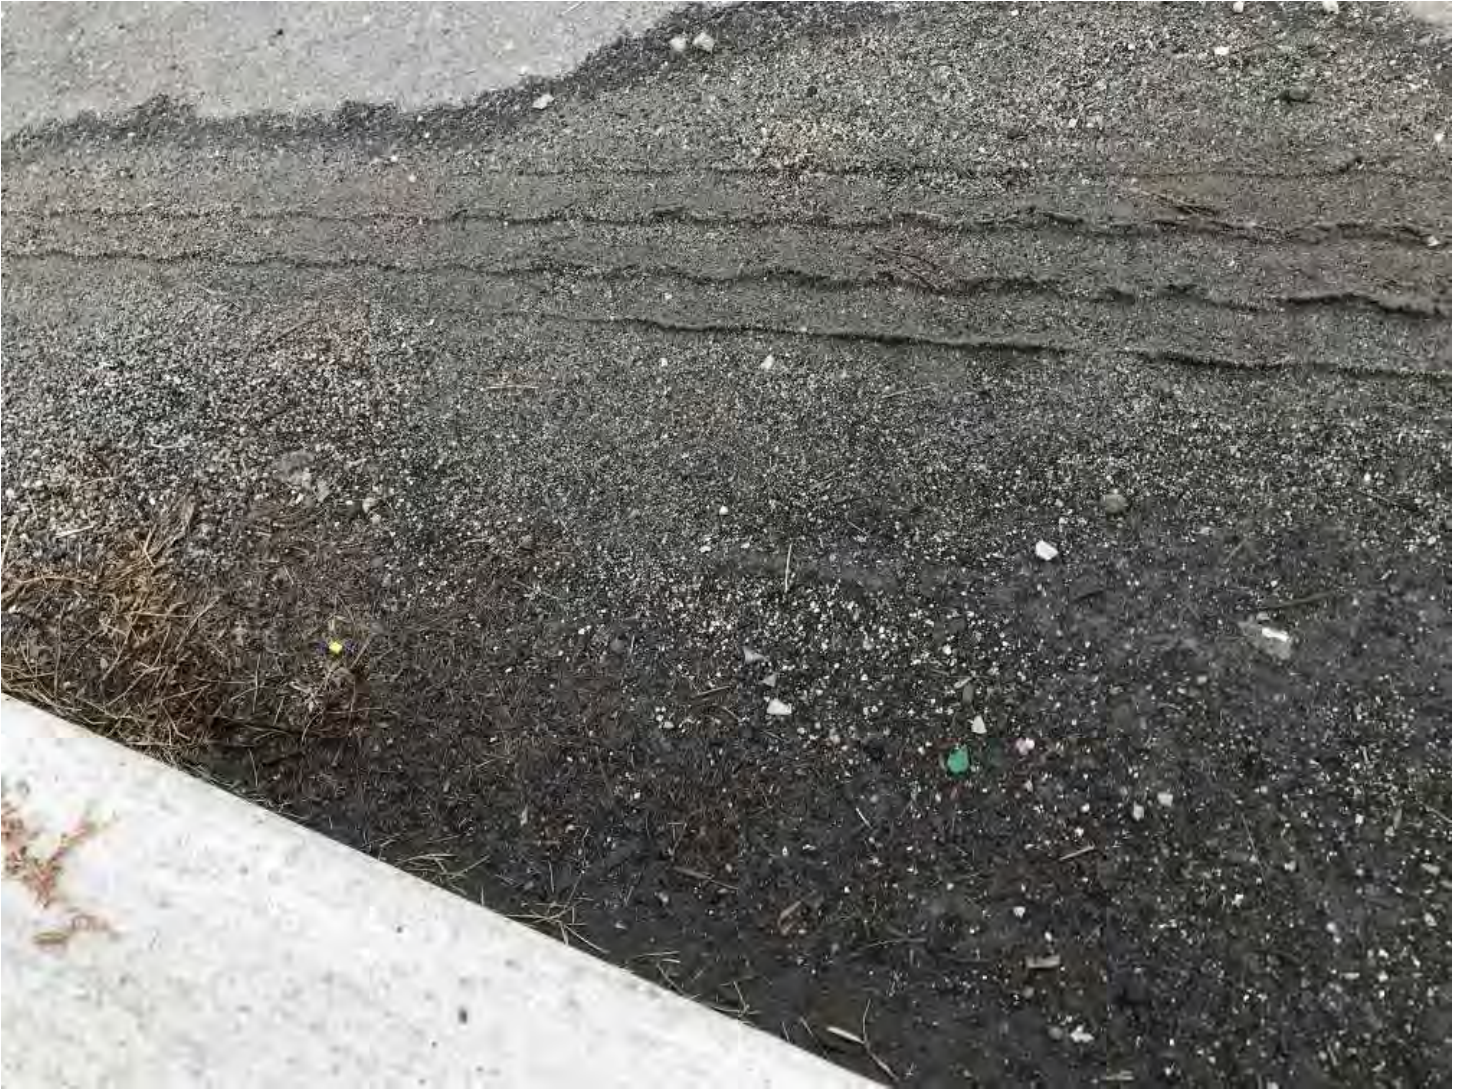
IMG\_0817.JPG

**Images 43 et 44** : Présence de particules dont 2 ayant une dimension plus grande (vert 14mm et jaune 5mm). Je récupère les particules verte et jaune à l'aide de gants et je les mets dans un sac Ziploc. Il y a également 1-2 très petites particules de plastiques rouges à proximité des particules verte et jaune.

Image 43: Intersection boulevard de Portland et boulevard Industriel. Présence de 2 morceaux de plastique. Point GPS 0075. Présence de petites particules de plastiques dans la rue.

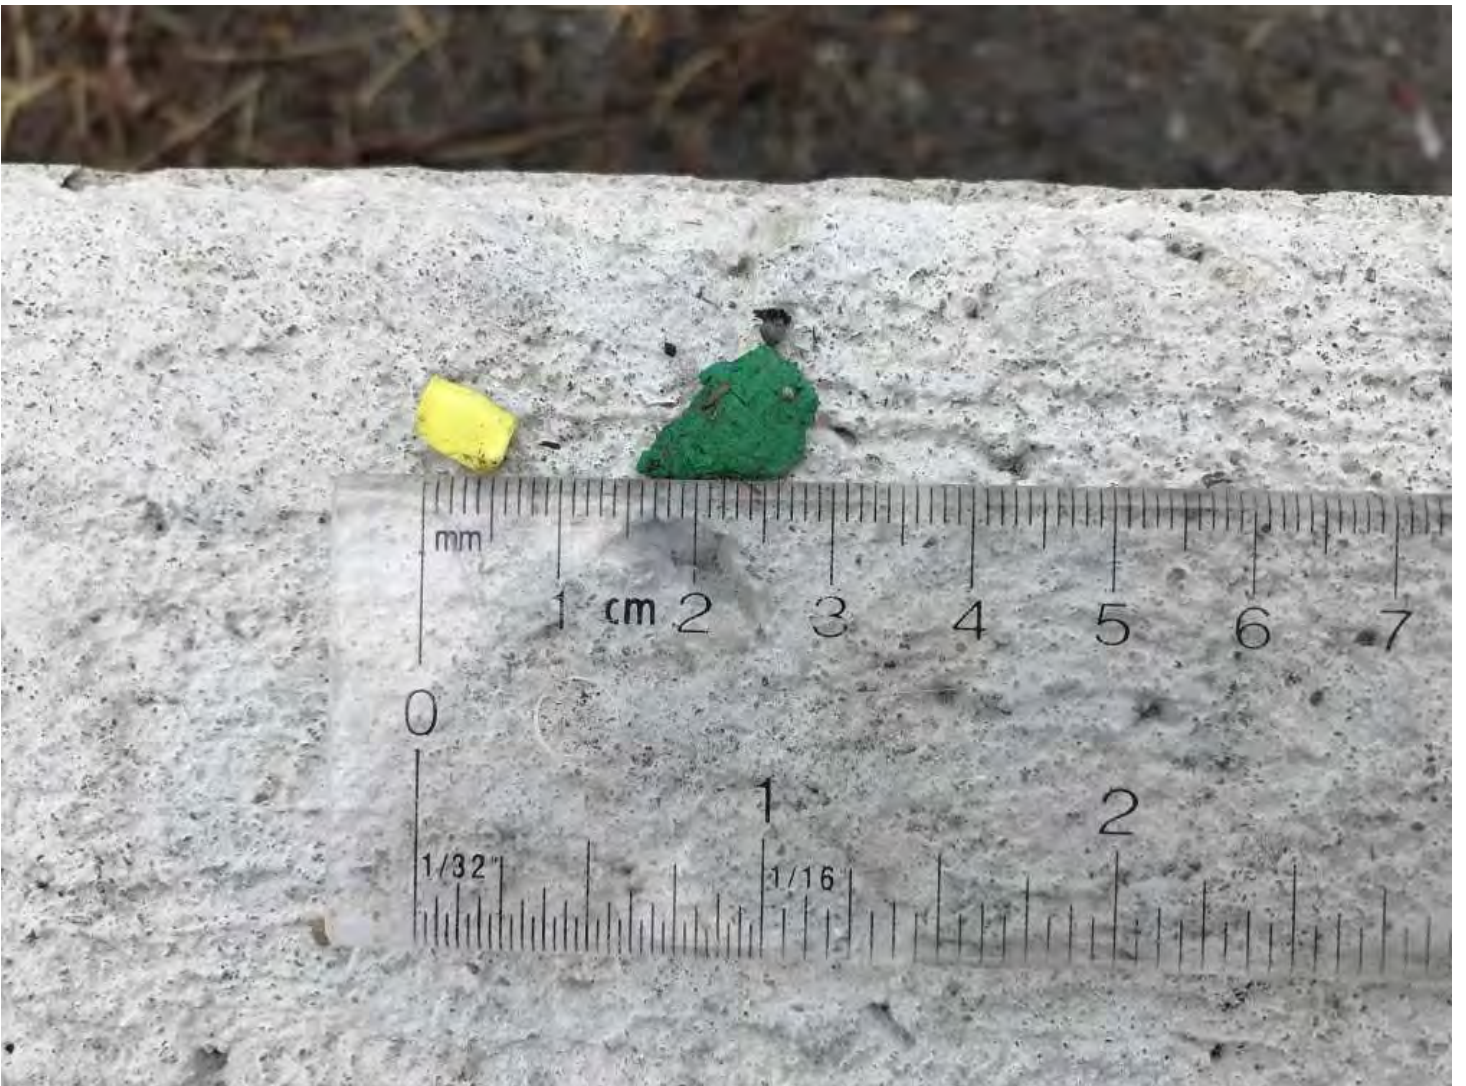
IMG\_0818.JPG

Image 44: Vue rapprochée des plastiques de l'image 43. Mesure de gauche à droite : 5mm et 14 mm.
