Objet : Demande d'accès n° 2019-06-022 – Lettre réponse

Objet : Échangeur autoroute 640- Terrebonne

Inspection du 6 et 11 octobre 2006

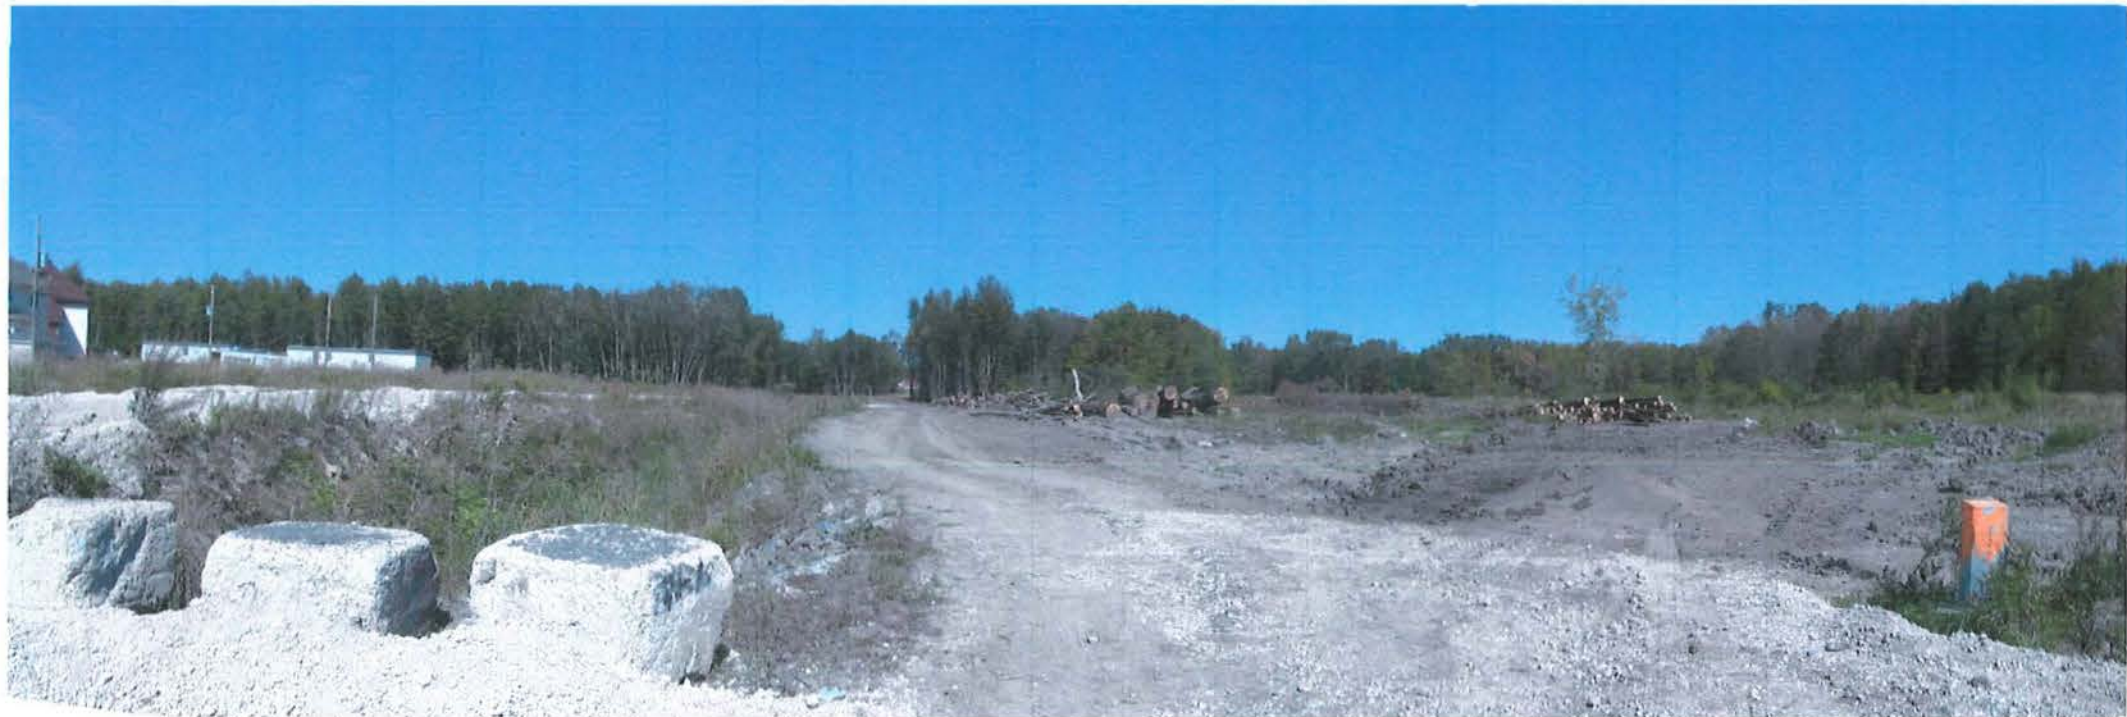
Référence photo : ins 12 sept 2006 001.jpg à ins 12 sept 2006 003.jpg

Note : Vue d'ensemble du site depuis la jonction de la bretelle d'accès à l'autoroute 640 Est et la rue Lucille Teasdale.

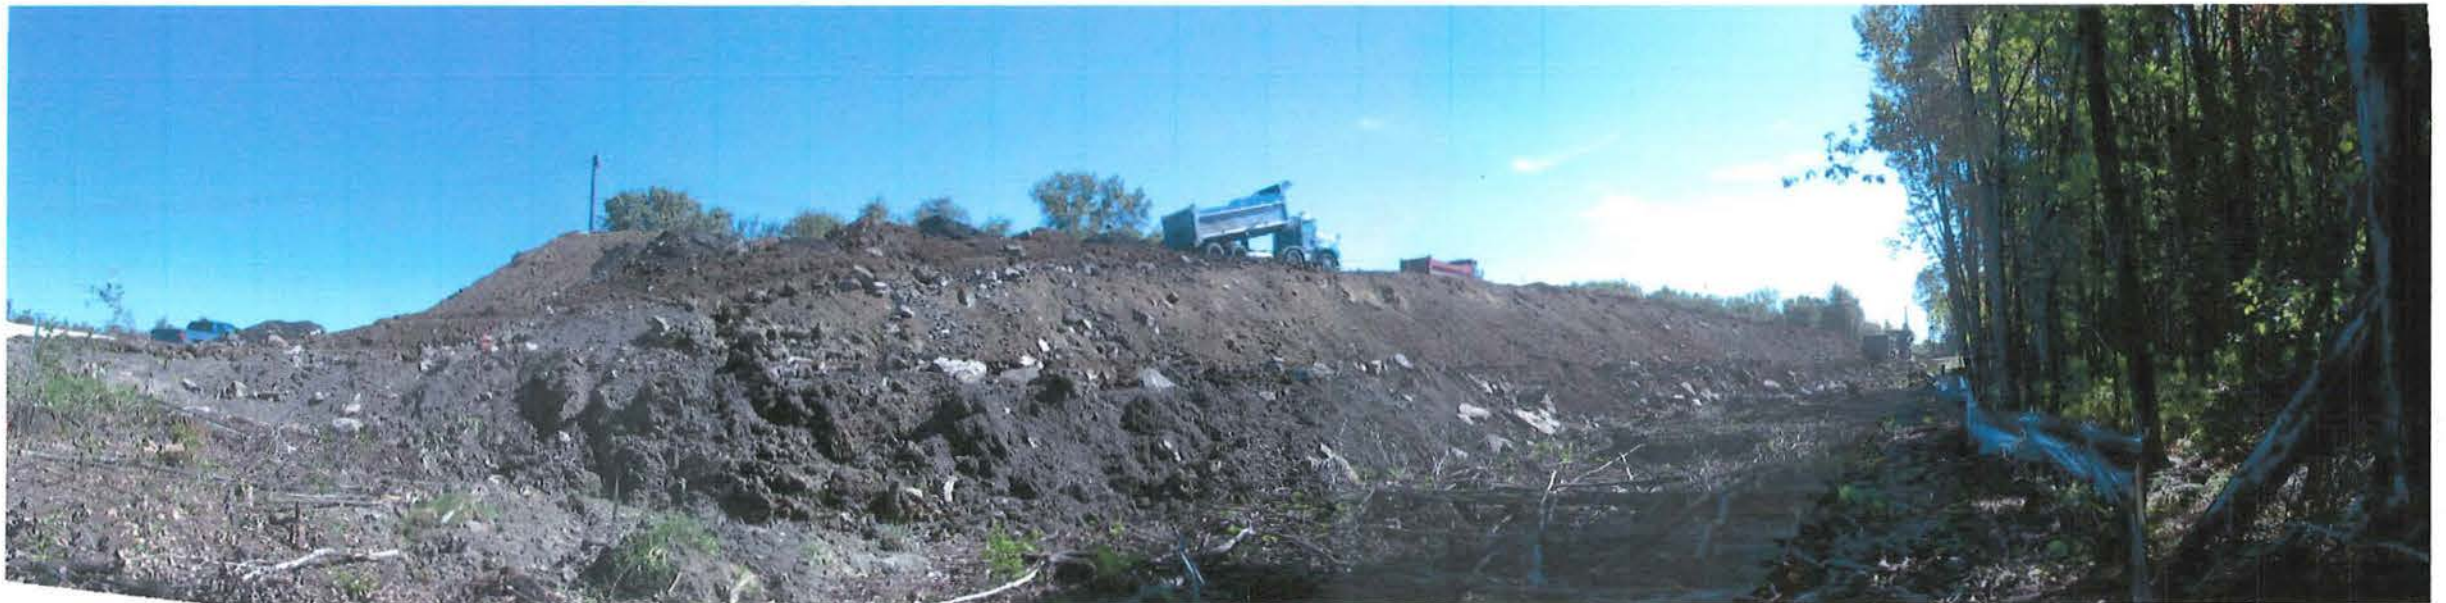
Référence photo : ins 12 sept 2006 020.jpg à ins 12 sept 2006 023.jpg

Note : Aménagement du site de construction du viaduc, portion du coté sud de la 640.

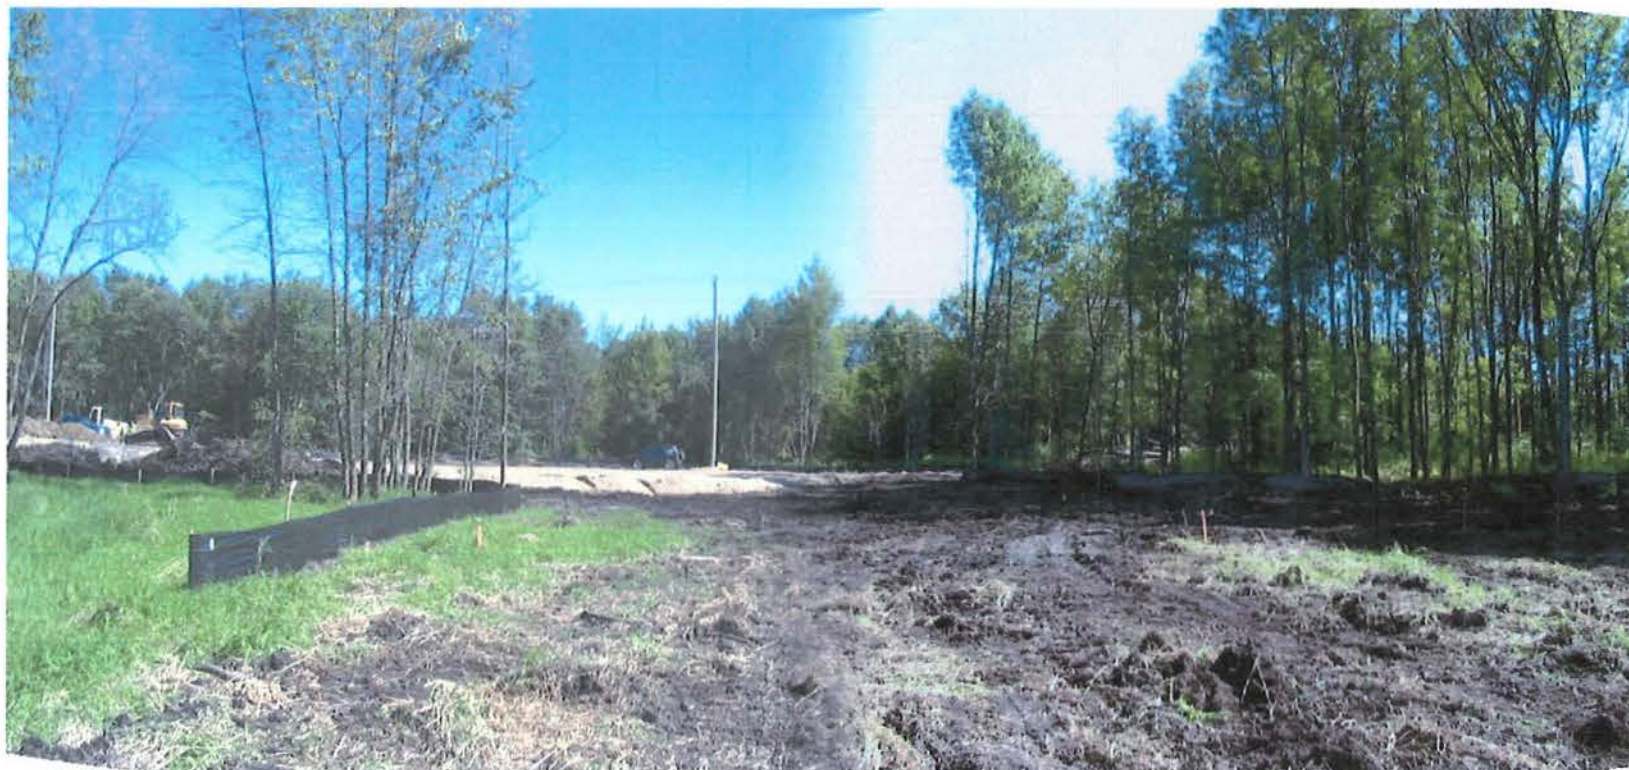
Référence photo : ins 12 sept 2006 024.jpg à ins 12 sept 2006 025.jpg

Note : Vue vers l'Est de la portion du chantier bordant le ruisseau de feu au niveau du ponceau #19.

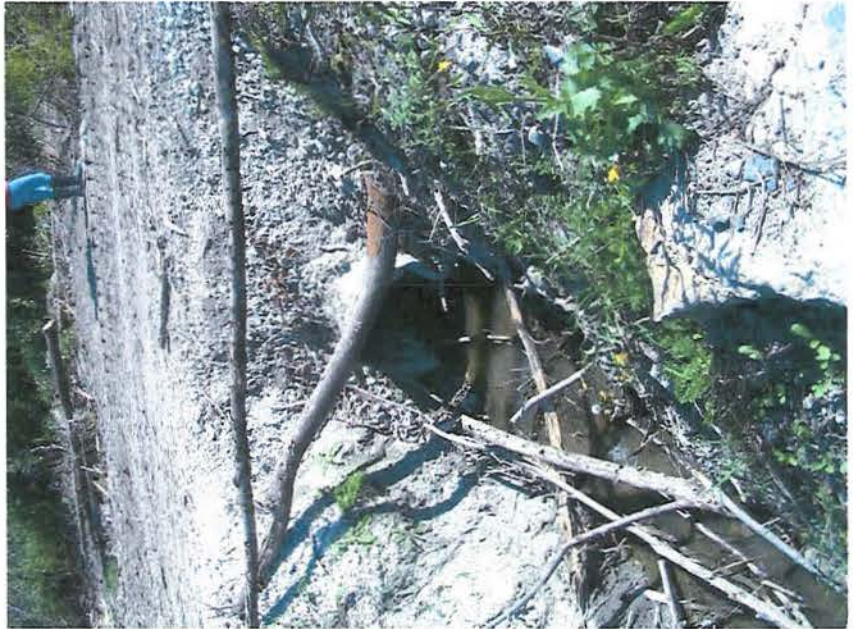
Réf. Photo : ins 12 sept 2006 004.jpg

Note : Ponceau présent sur la voie
d'accès des bretelles d'entrées et sortie de
l'autoroute 640 direction Est. Coté aval.

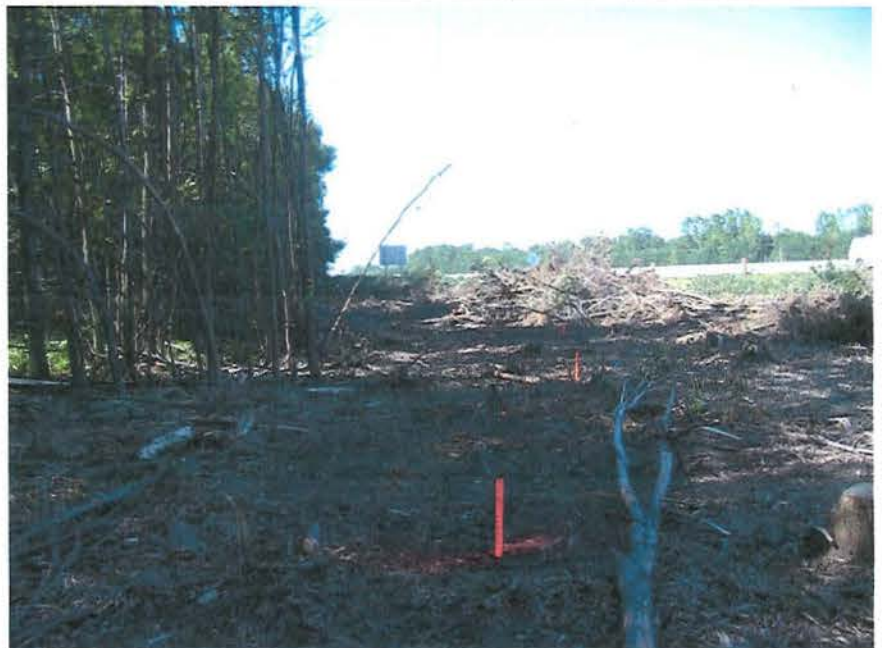
Réf. Photo : ins 12 sept 2006 013.jpg

Note : Vue d'ensemble de la bretelle
d'entrée vers l'hôpital depuis la 640.

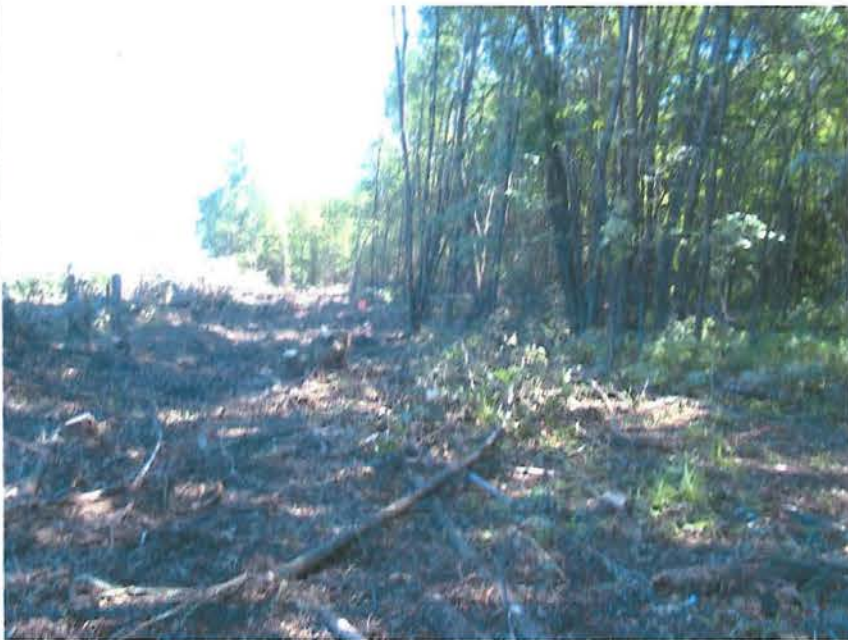
Réf. Photo : ins 12 sept 2006 015.jpg

Note : Extrémité de la voie d'accès vers le CHPLG depuis la 640. Débroussaillage de l'emprise.

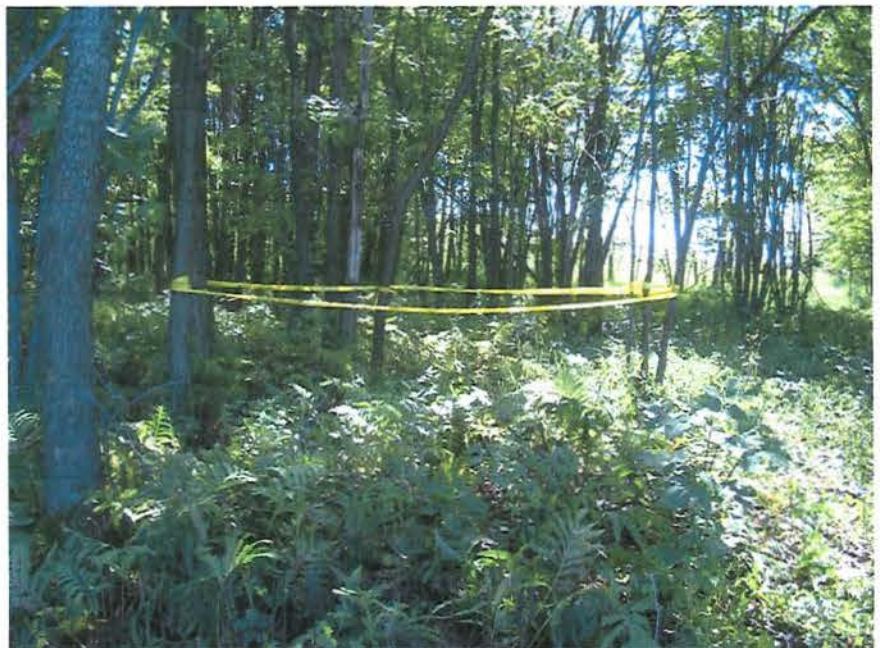
Réf. Photo : ins 12 sept 2006 019.jpg

Note : Identification d'un flot ou des plantes sur la liste des espèces à statut précaire ont été identifiées.

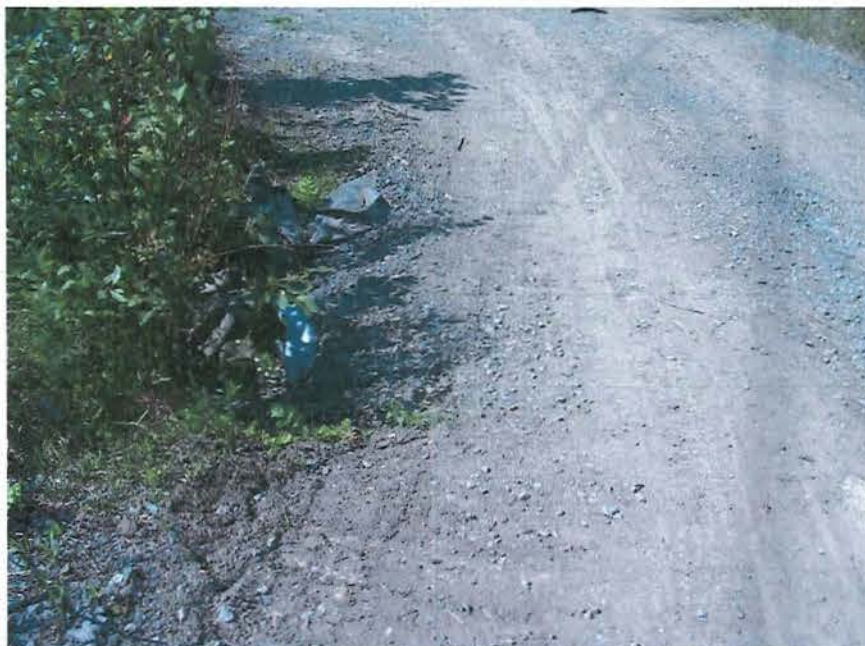
Réf. Photo : ins 12 sept 2006 030.jpg

Note : Ponceau aménagé dans le prolongement de la montée des Pionniers.

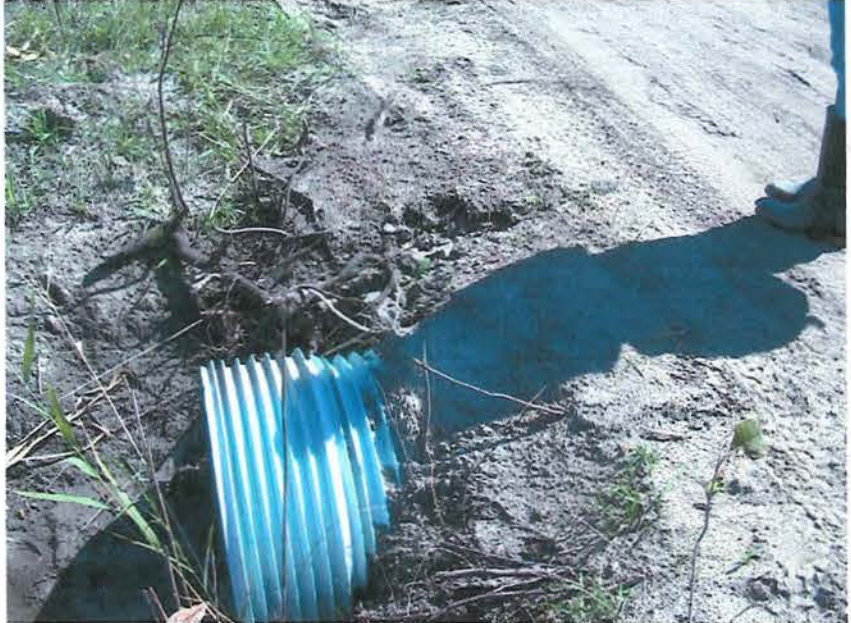
Réf. Photo : ins 12 sept 2006 031.jpg

Note : Ponceau aménagé dans le prolongement de la montée des Pionniers

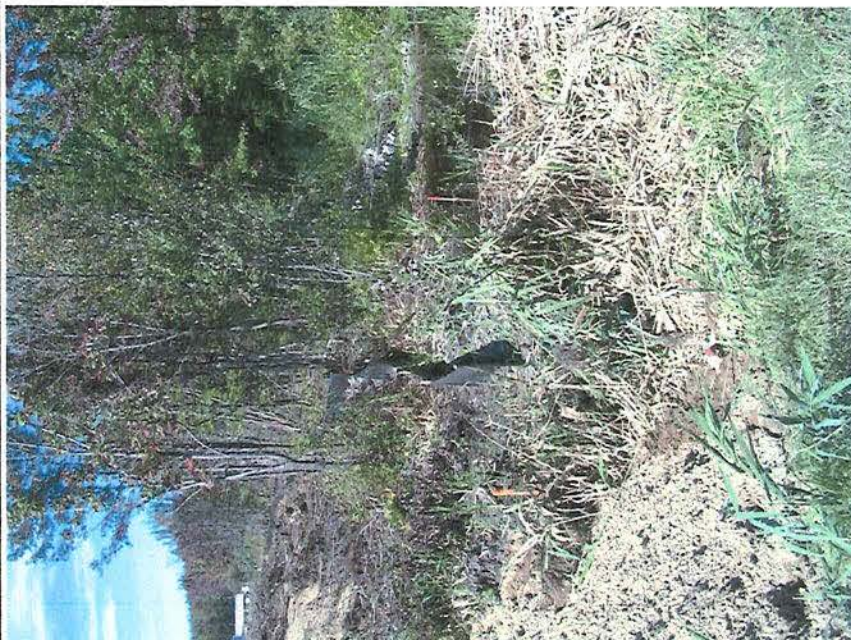
Réf. Photo : ins 12 sept 2006 038.jpg

Note : Barrière à sédiment incomplète
aux abords du chantier de construction
du viaduc du coté Nord de la 640.

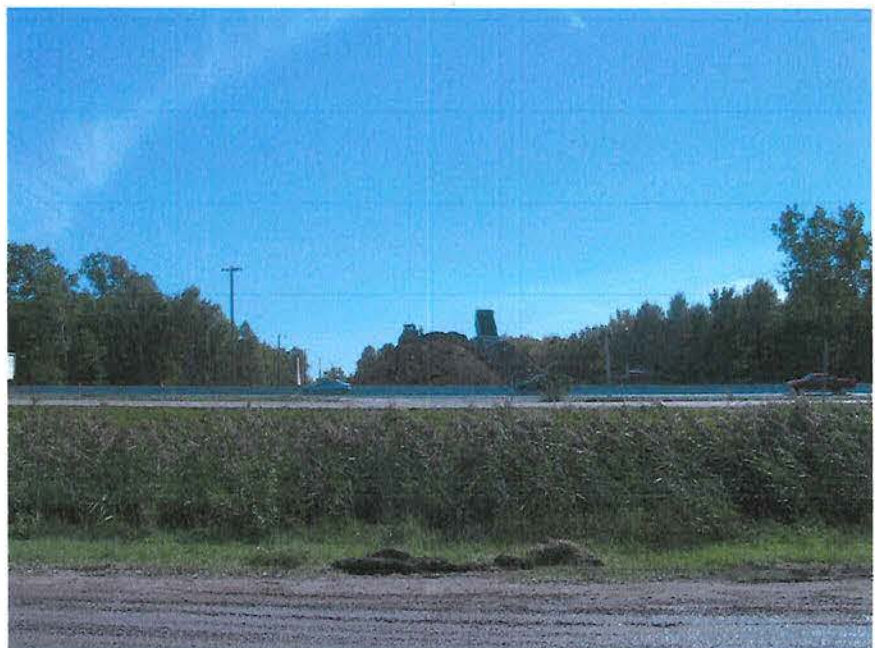
Réf. Photo : ins 12 sept 2006 039.jpg

Note : Vue du chantier d'aménagement
du viaduc du coté Sud de la 640.

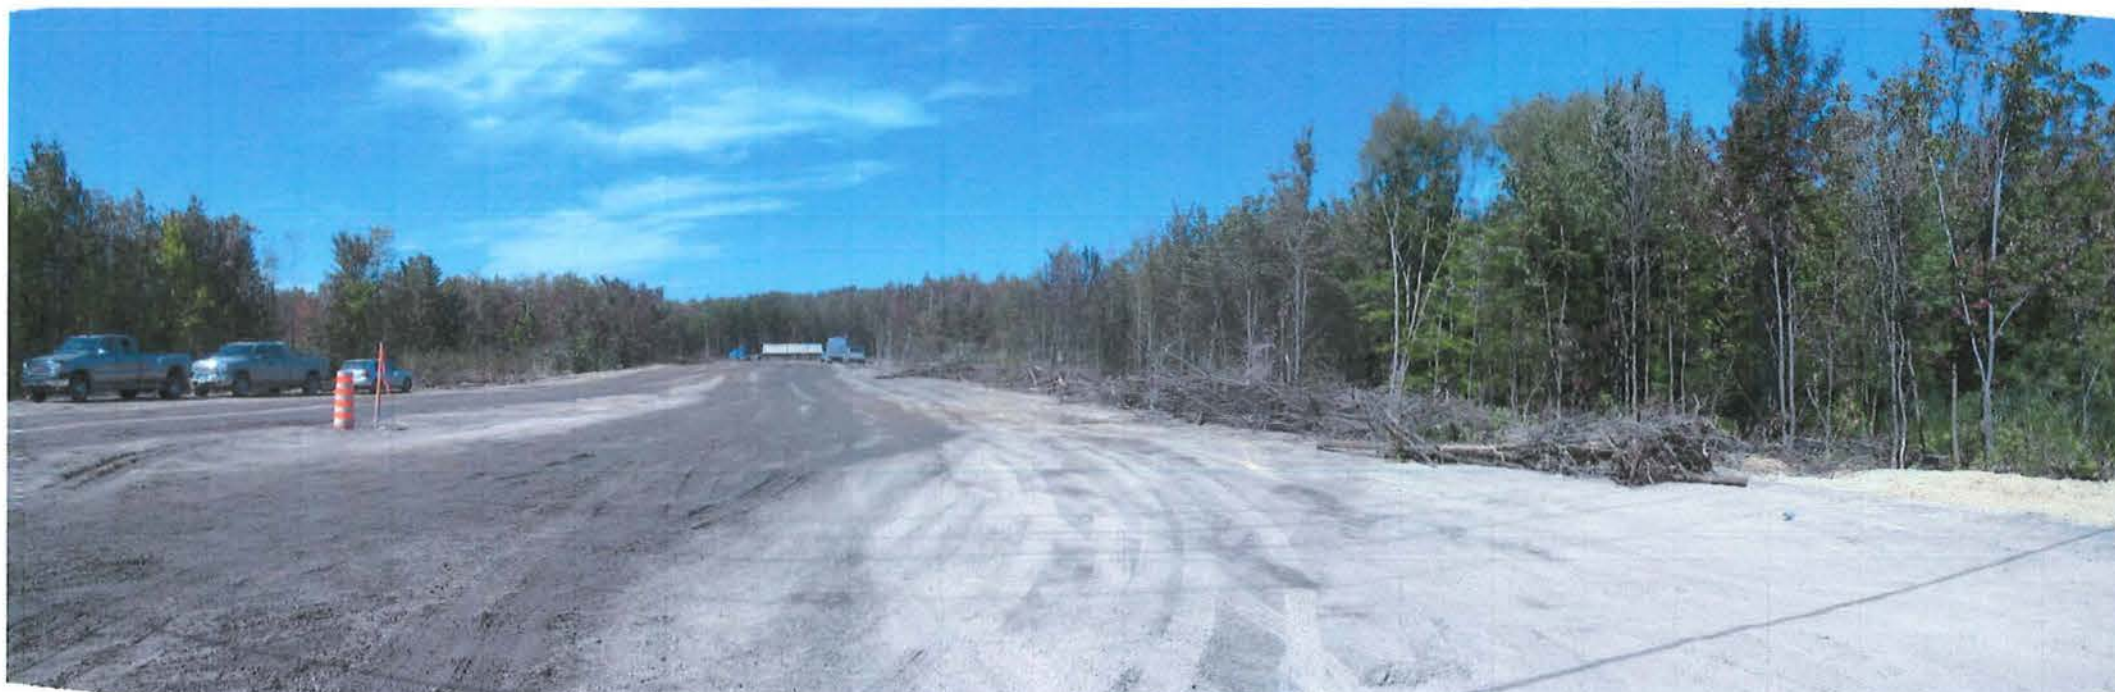
Référence photo : ins 12 sept 2006 040.jpg à ins 12 sept 2006 042.jpg

Note : Vue d'ensemble des travaux de construction du viaduc du côté Nord de l'autoroute 640.

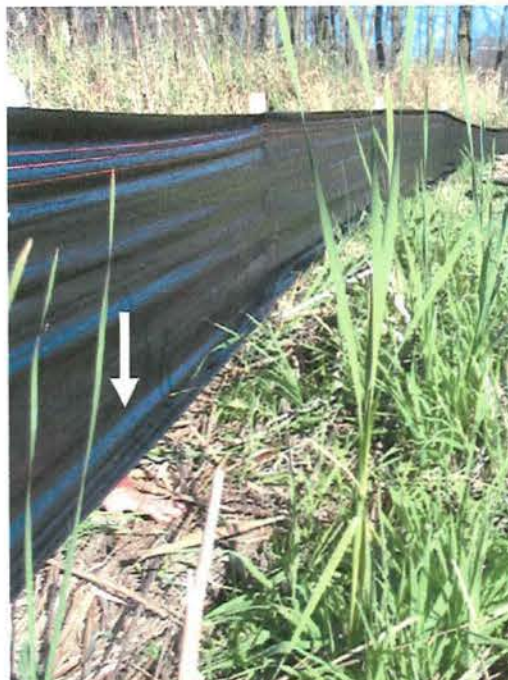
Lien routier;

On peut voir que la barrière à sédiments
ne touche pas au sol (une main peut
passer en dessous);

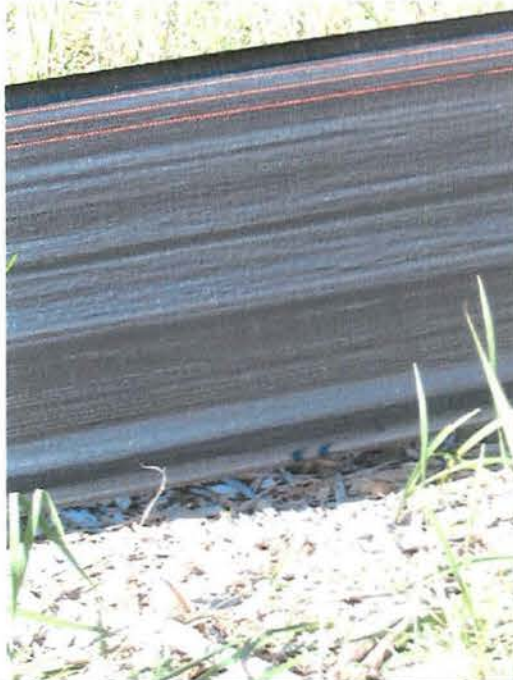
Lien routier;

Espace sous la barrière à sédiments;

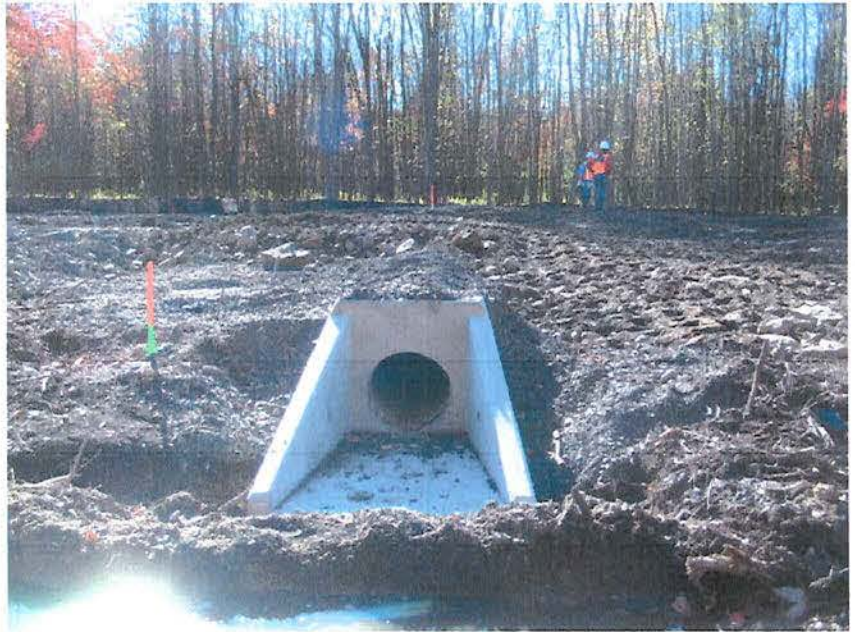
Ponceau # 7, côté Est;

Il est trop élevé par rapport au niveau du sol;

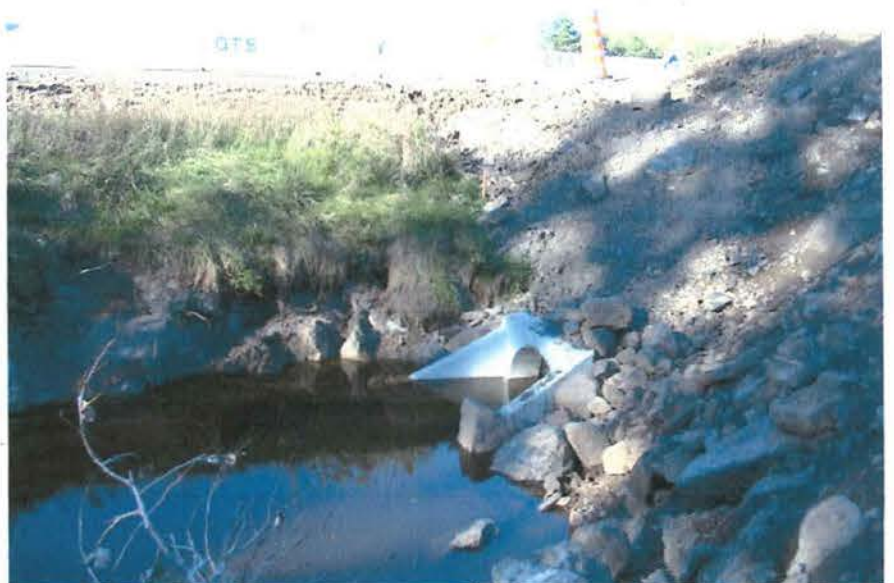
Le ponceau # 14 qui passe à travers le remblai du viaduc est installé. Les parois en pente du remblai du viaduc sont nues (photo 18). Au moment de l'inspection, la machinerie s'affaire sur le remblai du viaduc du côté Nord de la 640 (photo 19). Nous avons observé des amas de branches dans le boisé humide, à l'extérieur de la barrière à sédiments (photo 20).

Ponceau # 14, lien hydrique à travers le remblai du viaduc;

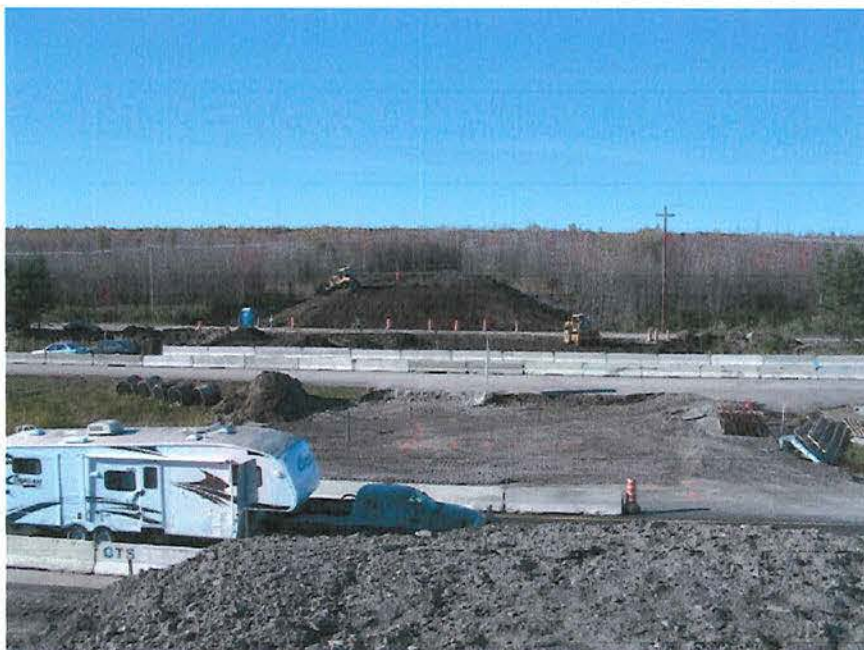
Vue des travaux de remblai du viaduc du
côté Nord de la 640;

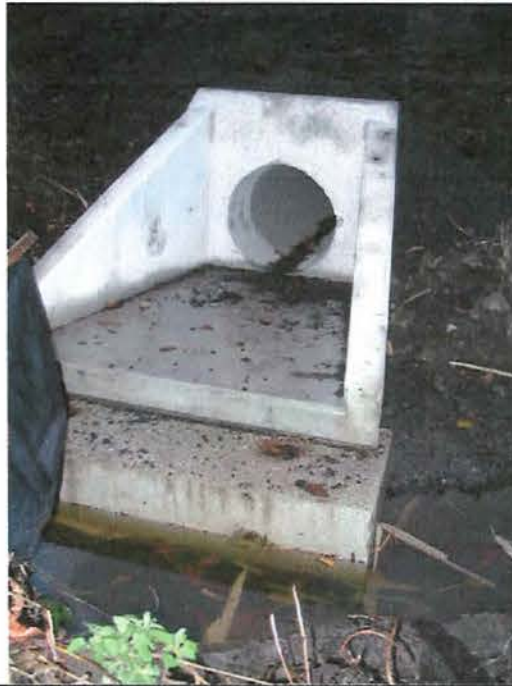
Ponceau # 8- secteur sud qui passe dans
le remblai du viaduc et le remblai
d'Hydro-Québec / côté Est

Niveau trop élevé;

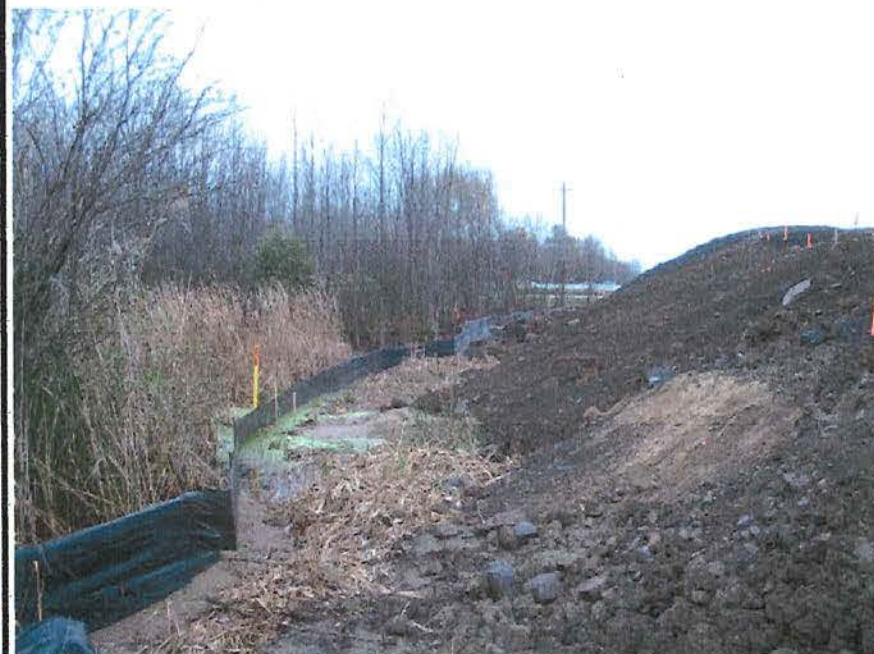
Photo # : 32

Note :

Pas de barrière à sédiments entre les
bretelles A et B;

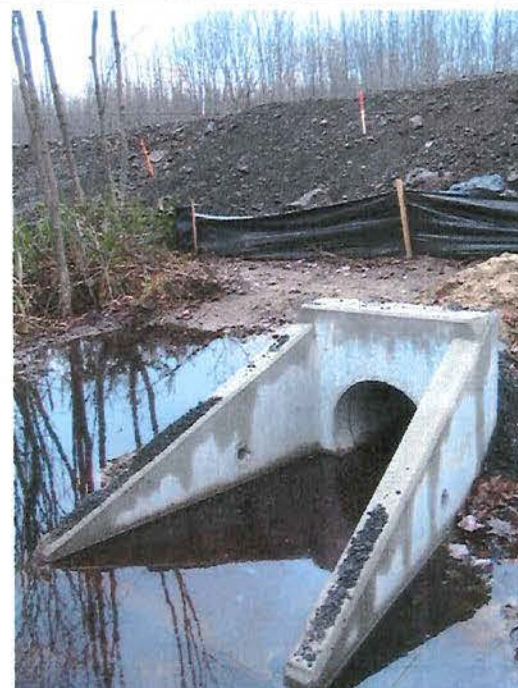
Côté Ouest;

Barrière à sédiments installée en amont
du ponceau;

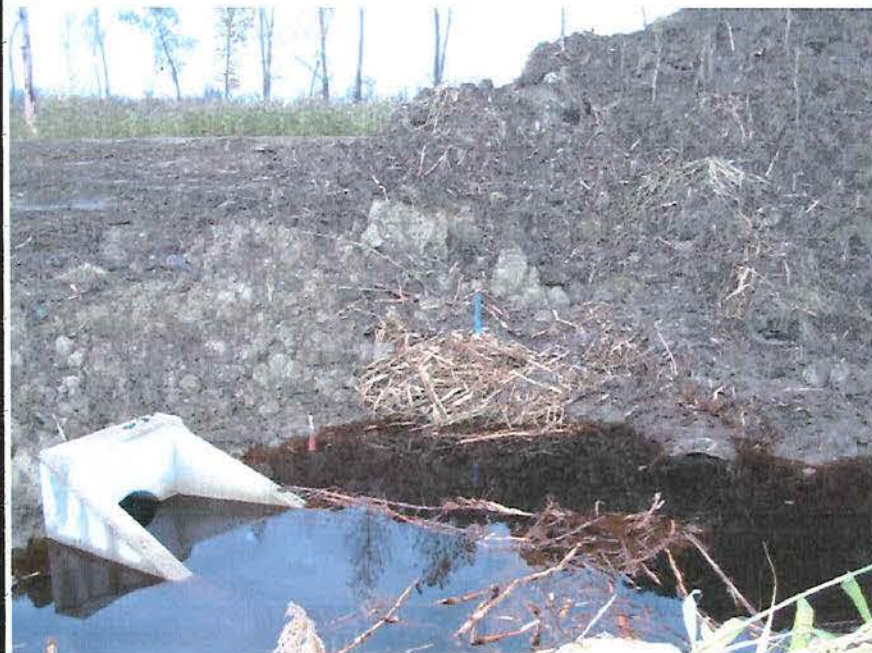
Photo # : 35

Remblai viaduc- côté Ouest;

Barrière à sédiments qui va jusqu'au
chemin des Quarante-Arpents;

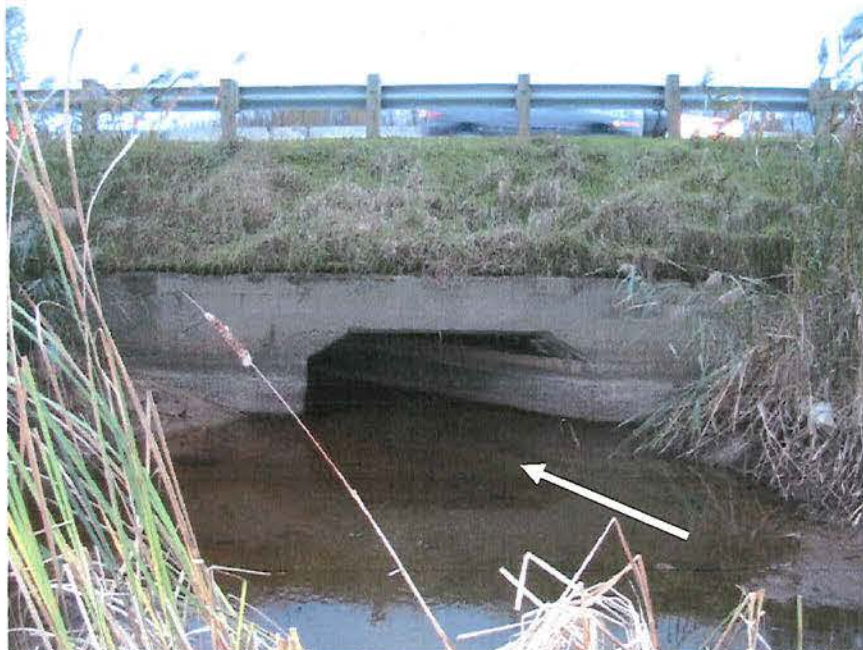
Ruisseau de Feu qui passe à travers
l'autoroute 640 / Vue amont;

La flèche indique le sens du courant;

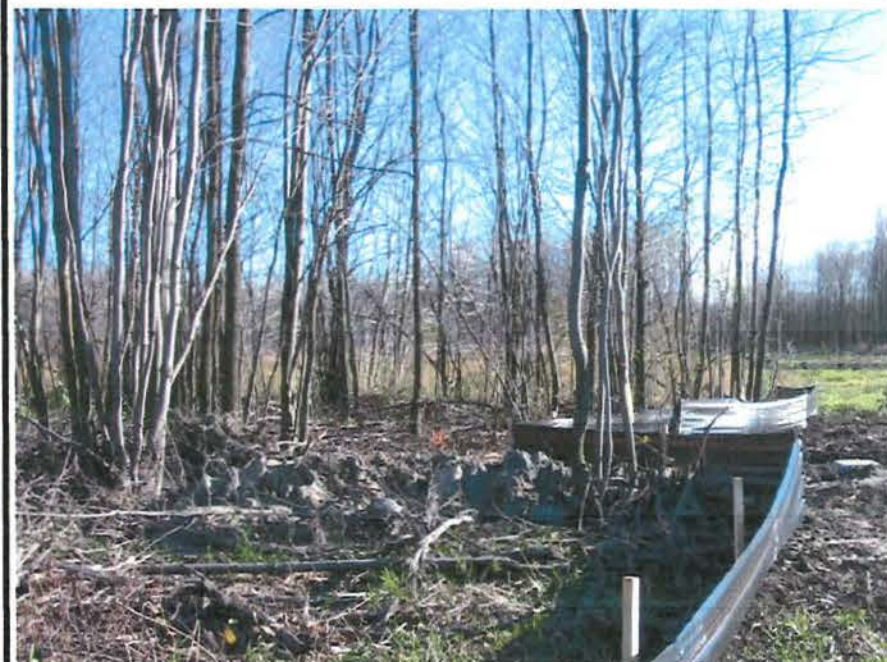
Photo # : 2

Ponceau brisé et accumulation de débris;

Le sens d'écoulement est toujours
modifié (flèche);

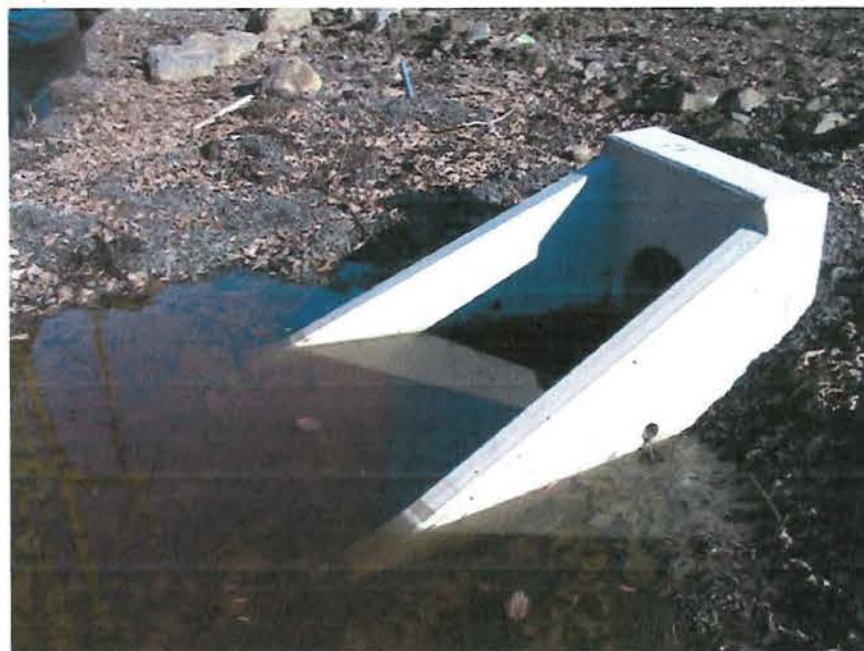
Ponceau # 7 à la jonction des bretelles C
et D;

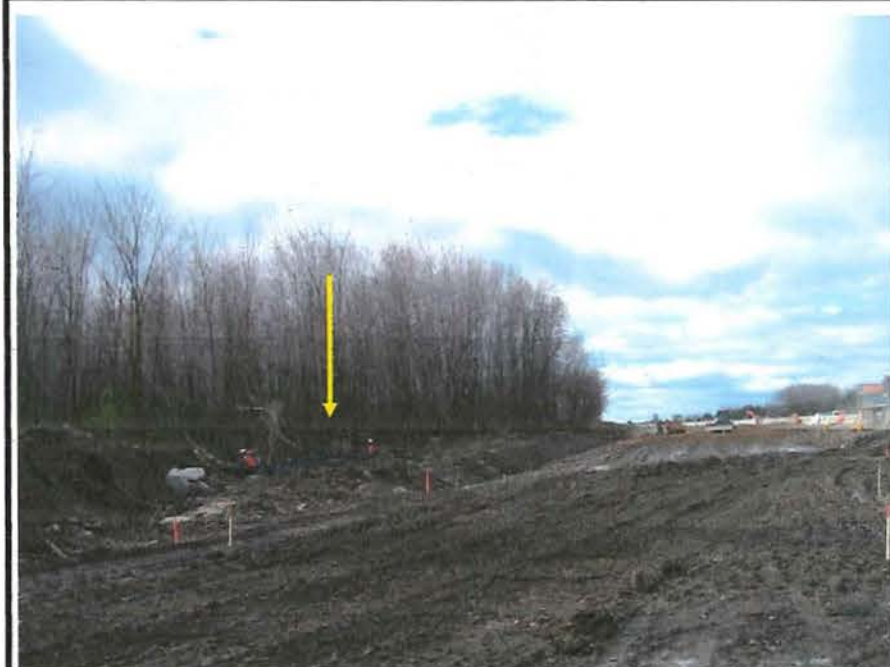
Photo # : 9

Je constate ensuite que les travaux d'excavation pour l'installation du ponceau # 20 sont en cours (**photos 4, 5 et 7**). Différentes mesures de mitigation sont prises telles que : deux batardeaux constitués de sol excavé ainsi qu'une pompe qui transfère l'eau de l'amont à l'aval et une trousse d'urgence en cas de déversement d'hydrocarbure (**photo 6**). Je leur demande d'ajouter un dispositif de captage des sédiments en aval des travaux et ils l'ont installé tout de suite (**photo 8**).

Aval du site d'installation du ponceau #
20 sur le ruisseau de Feu;

Barrière de captage des sédiments;

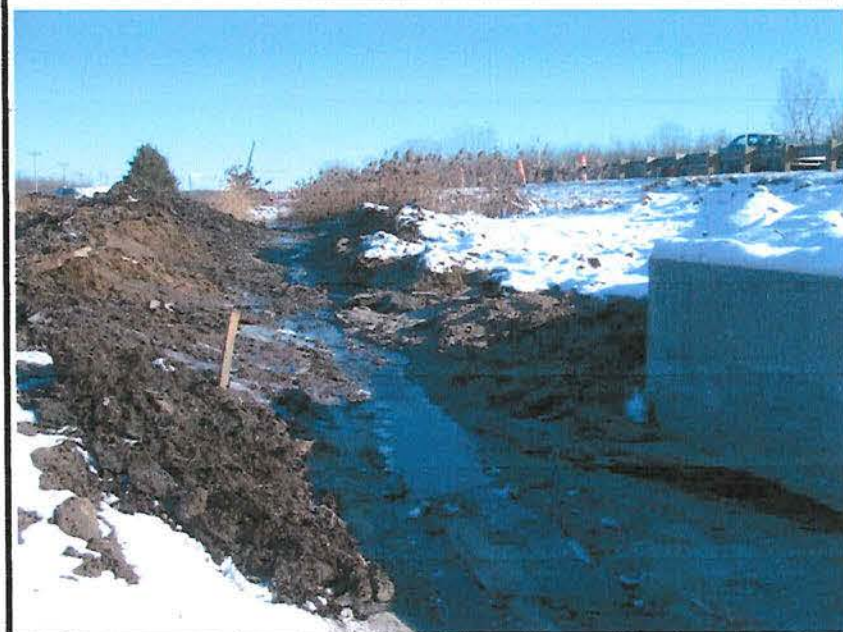
Photo # : 10

Remblai du pont d'étagement au sud de
l'autoroute 640 est;

Amas de branches encore présentes dans
le milieu humide;

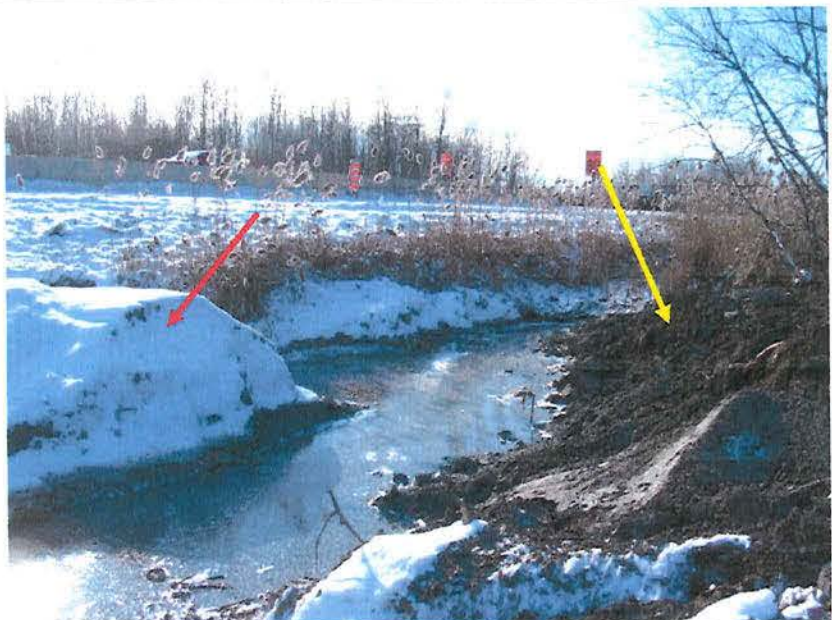
Ruisseau de Feu avant son entrée dans le
ponceau #18 sous l'autoroute 640 ouest;

Travaux en rive (flèche jaune) et amas de
sol résiduel du batardeau (flèche rouge);

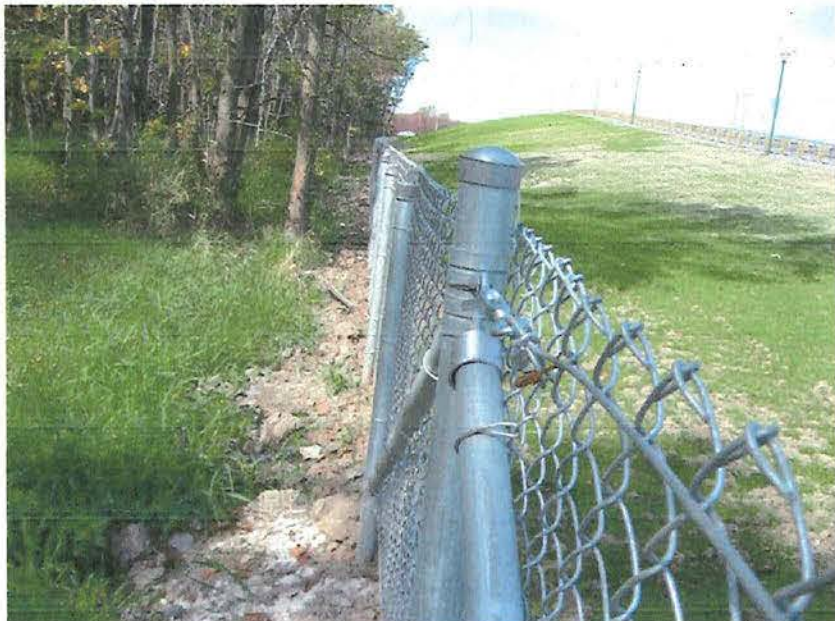
Note : Clôture située au bas du côté
Ouest du viaduc. La clôture a été installée
à la place de la barrière à sédiments qui
était sur place précédemment.

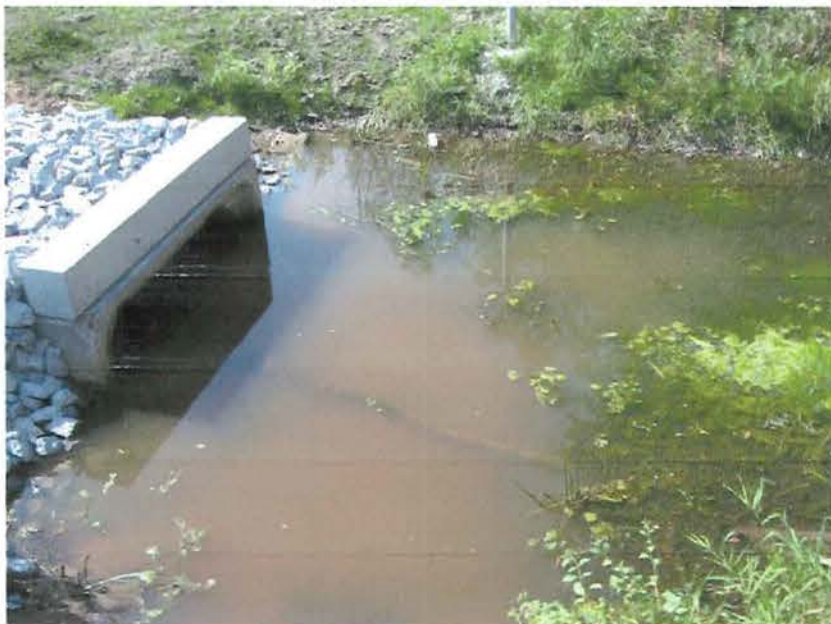
Par la suite, je me suis dirigé vers la route qui relie la bretelle de sortie de la 640 direction Est au viaduc. En suivant cette route, je suis passé sur le ponton #19 qui permet le passage du chenal principal du ruisseau de Feu vers le sud. Lors de mon passage, le ponton paraissait bloqué. L'eau montait jusqu'à environ 10cm du haut du ponton. (Photo 4)

Note : Ponceau #19 sur le chenal principal du ruisseau de feu. On remarque que l'eau s'accumule dans cette partie du chenal.

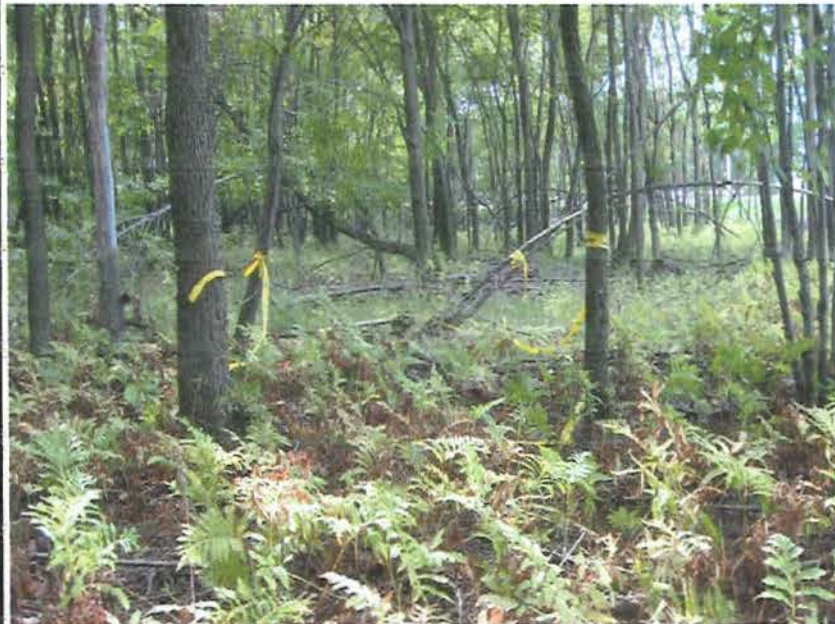
Photo # : 6

Note : Emplacement identifié ou se trouve les espèces à statut précaire identifié au sud de la 640.

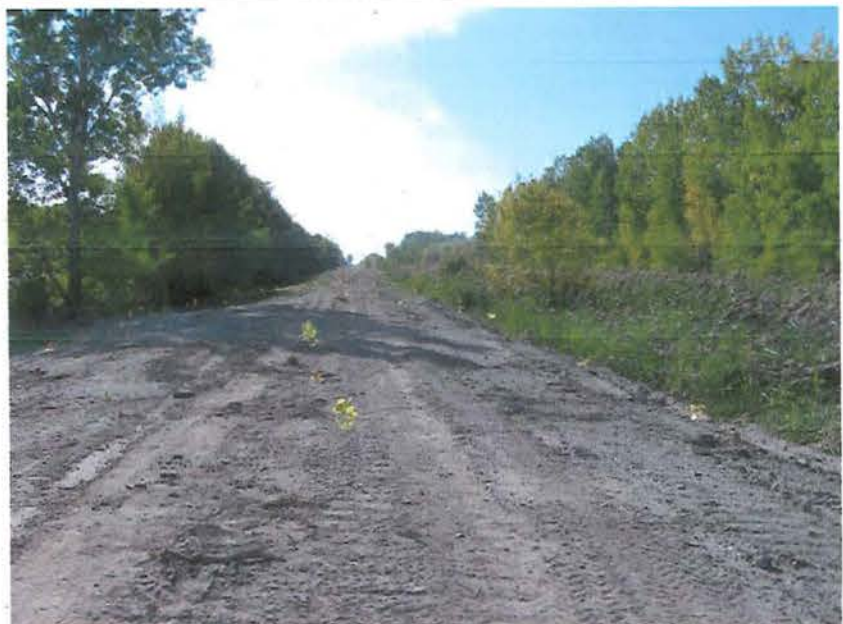
Note : Ancien tronçon du rang des 40 arpents ou une plantation remplace la route.

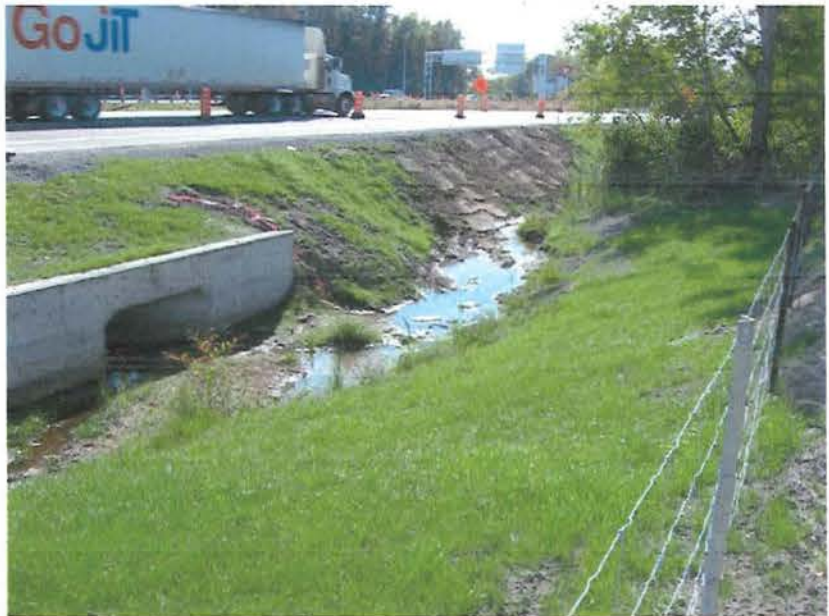
Réf. Photo : 21 septembre 2007 020.jpg

Note : Ponceau #18 passant sous
l'autoroute 640 directions ouest. On
remarque qu'une partie du chenal passe
dans le fossé longeant la 640 et que le
débit est faible.
